**LAGEDA TALUKOMPLEKS NING
AIDA ÜMBEREHITUS RÕIVAKOJAKS**

Lageda talu, Lindsi küla, Setumaa vald, Võrumaa

2017/2018 õppeaasta
Arhitektuuri konserveerimise ja restaureerimise täiendkoolituskursuse lõputöö

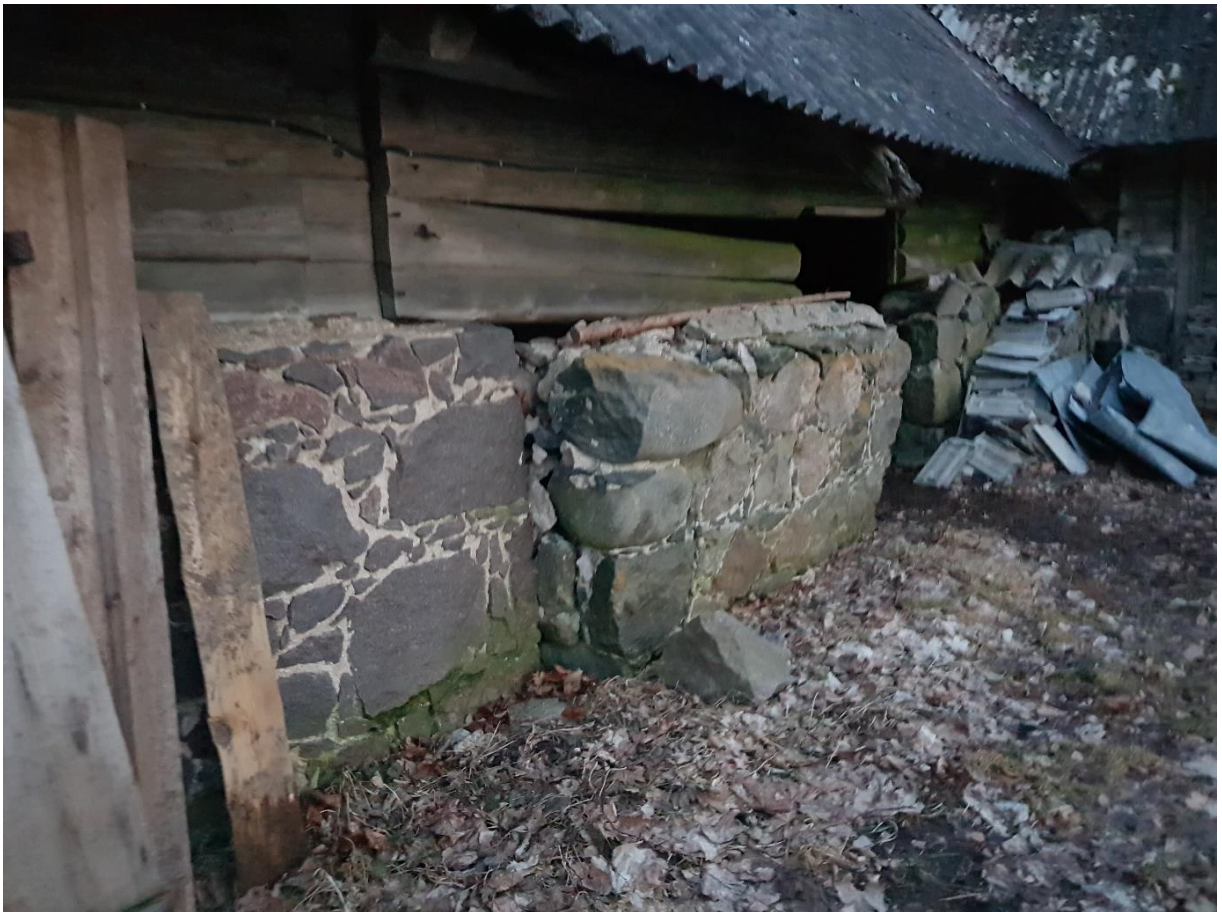
Müüritis (ill 11, 12 ja 37) on mitmest kohast ära vajunud külmakergete tõttu. Müüritis lahti lõhkuda, kivid märgistada, et hiljem müüritisse samas seotises tagasi laduda. Müüritise

11. Laudahoone maakivimüür vajab parandamist

Laudahoone (ill 37) ise on üldiselt heas korras. Raudkivi müüritis vajab ümberladumist külmakergete tõttu (ill 11) ning hoone ümber tasub ehitada sadevee- ja drenaažisüsteem. Kui eterniitkatus oma aja ära elab siis soovitatakse laastu või sindelkatust.

ladumisel kasutada lubitsemendist müüri seguga. Täitematerjaliks kasutada jämedateralist liiva, analoogse fraktsiooniga mis olemasolevas segus. Müüritise ümber asub huumusrikas pinnas mis hoiab pinnasevett endas ja on külmakerkeline, see on vaja välja kaevata ning tagasitäide teostada jämeliiva või purustatud kruusaga. Tuleb paigaldada dreanaaži- ja sadeveetorustik, mis suunata hoonest ca 10 m kaugemale imbväljakule (tuleb välja ehitada). Täpsed väljakaevu ja torustiku sügavused selguvad peale surfamisi. Surfütööde käigus tuleb selgitada välja ka raudkivi vundamendi täpne sügavus, millest sõltub dreanaaži- ja sadeveetorustiku sügavus ning kaugus hoonest! Katuselt tulev sadevesi tuleb sadeveerennide ja -torustikega kokku koguda ning suunata läbi maa-aluse sadeveetorustiku imbväljakule.

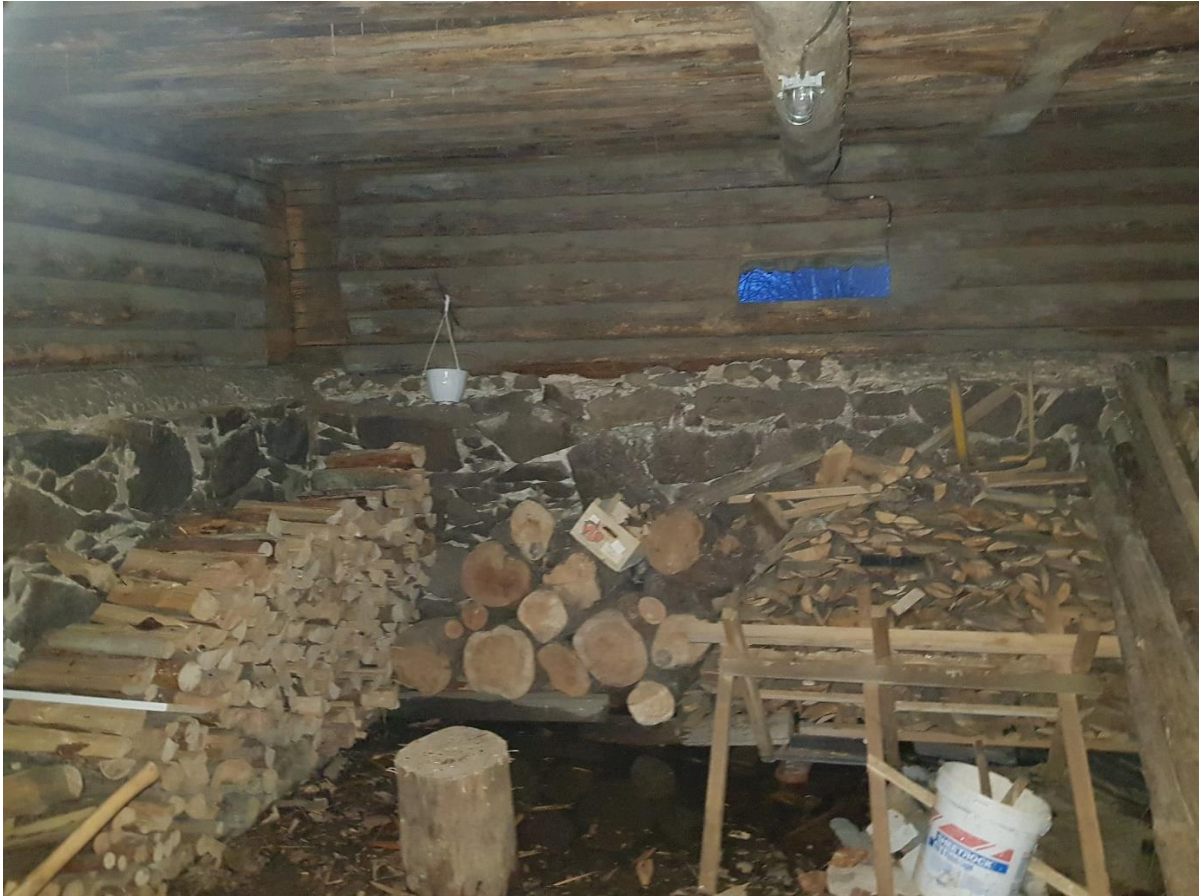
12. Üldiselt on laudahoone maakivimüür ja puitosa rahuldavas korras

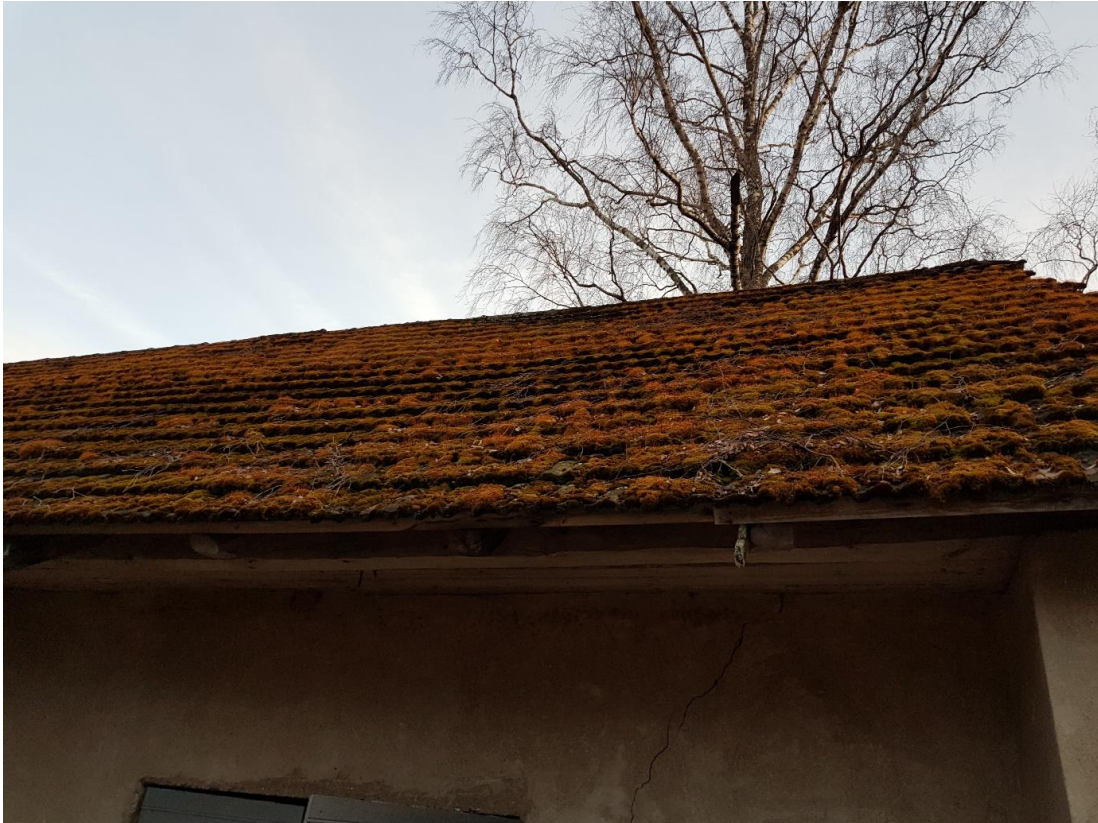
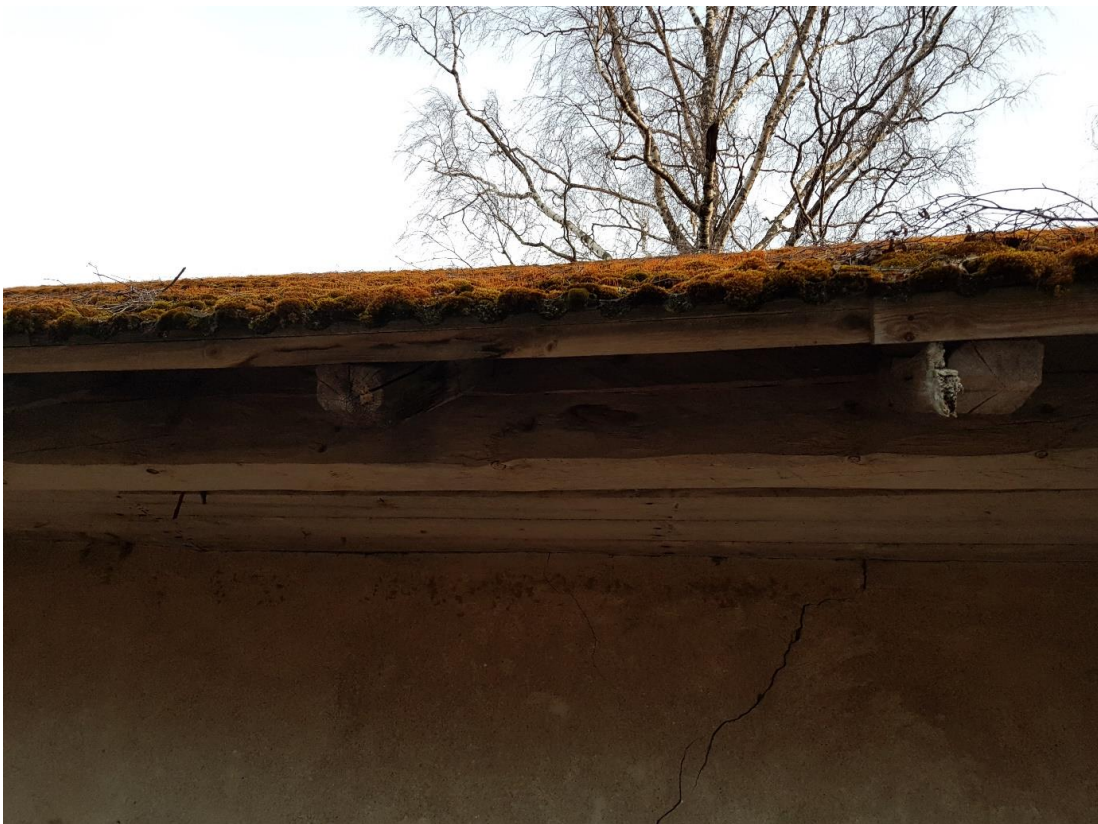
Katusekatteks on betoonkivi (ill 15), mis on valmistatud 1930-ndatel Petseris. Aidahoone asub suurte puude varjus, mille tõttu on katusekivid kaetud samblaga, mis on katusekividest aja jooksul läbi kasvanud (ill 13, 14 ja 63). Üksikud kivid on külmaga lõhki paisunud. Sisehoovist vaadates vasakpoolse katusekonstruktsiooni nurk on vigastatud paplipuu kasvamise tagajärjel (ill 49), puu kasvas ca 1 m kaugusel vundamendist. Tänapäevaks on puu maha võetud. Seega katusekivide puhastamine samblast ei paranda olukorda vaid katusekivid tuleb täies mahus välja vahetada. Algseid katusekive on säilinud laudahoone räästa all (ill 15 ja 16), mis on hea kvaliteediga, aga kahjuks pole piisavalt, et katta aida katus tervenisti. Soovituslikult uurida, kas on võimalust leida samasuguseid katusekive lähikümbruses elavatelt elanikelt, kohalikest omavalitsusest või katusekive tootnud tehase järeltulijatelt ja internetist. Kui olemasolevaid kive ei õnnestu juurde hankida, tuleb katusekivid välja vahetada.

13. Aidahoone katusekivid on hävinud puulehtede kõdunemise tagajärjel

14. Aidahoone katusekivid on hävinud puulehtede kõdunemise tagajärjel

Aidahoone katusekivid vajavad kindlasti väljavahetamist (ill 13-14) ning soovitatakse uurida samasuguste katusekivide (ill 25) olemasolu Petseris või lähiumbruses kuna väike kogus kive on talus olemas. Aga seda tuleb teha kiiremas korras, sest katusekonstruktsioon ja toolvärk on kuiv ja tugev (ill 56-59). Suure puu aida tagant soovitatakse maha võtta (ill 51), sest puulehtede kõdunemine katusel lühendab katusekatte eluiga märgatavalt.

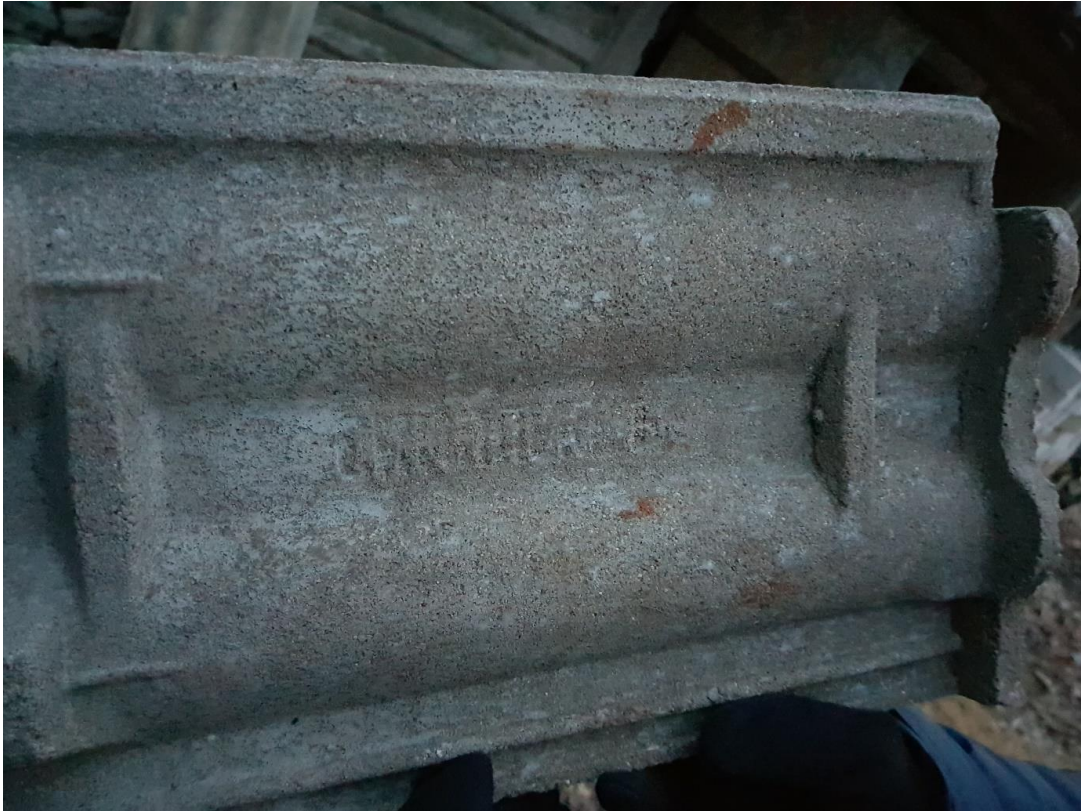
15. Katusekivid mis toodetud Petseris

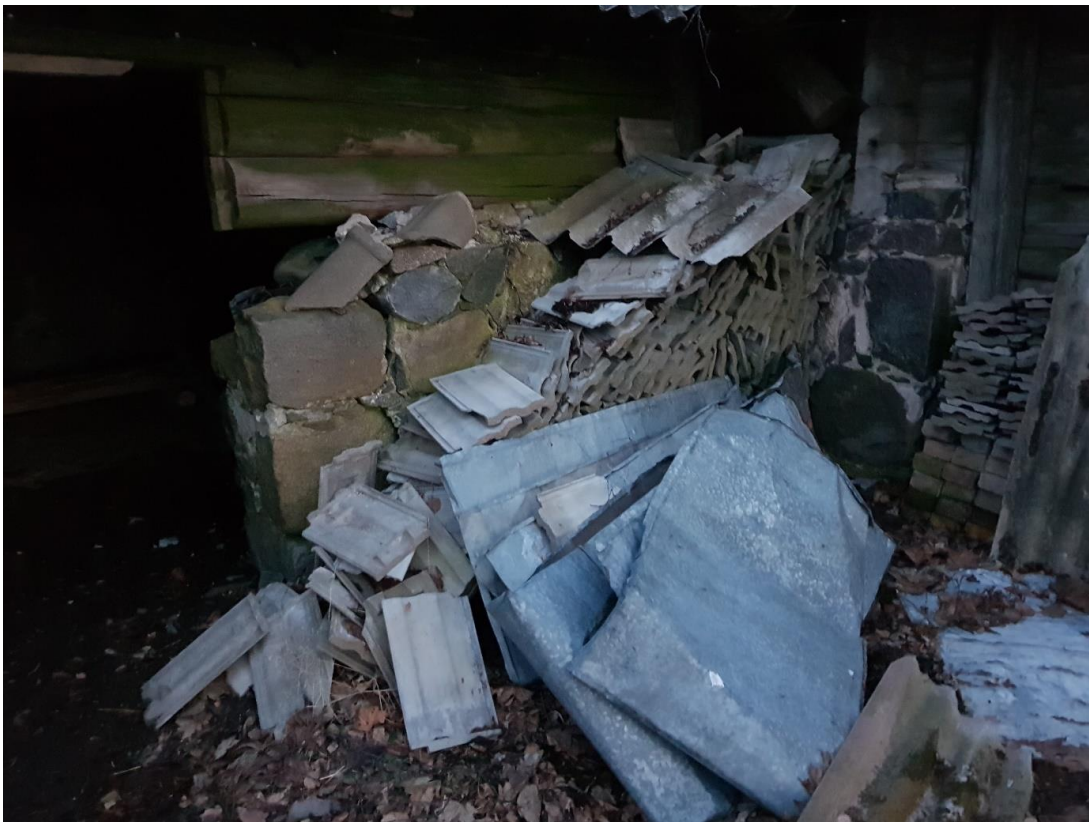
16. Laudahoone räästa all on osaliselt säilinud aidahoone katusekivid, kuid ei piisa terve katuse väljavahetamiseks

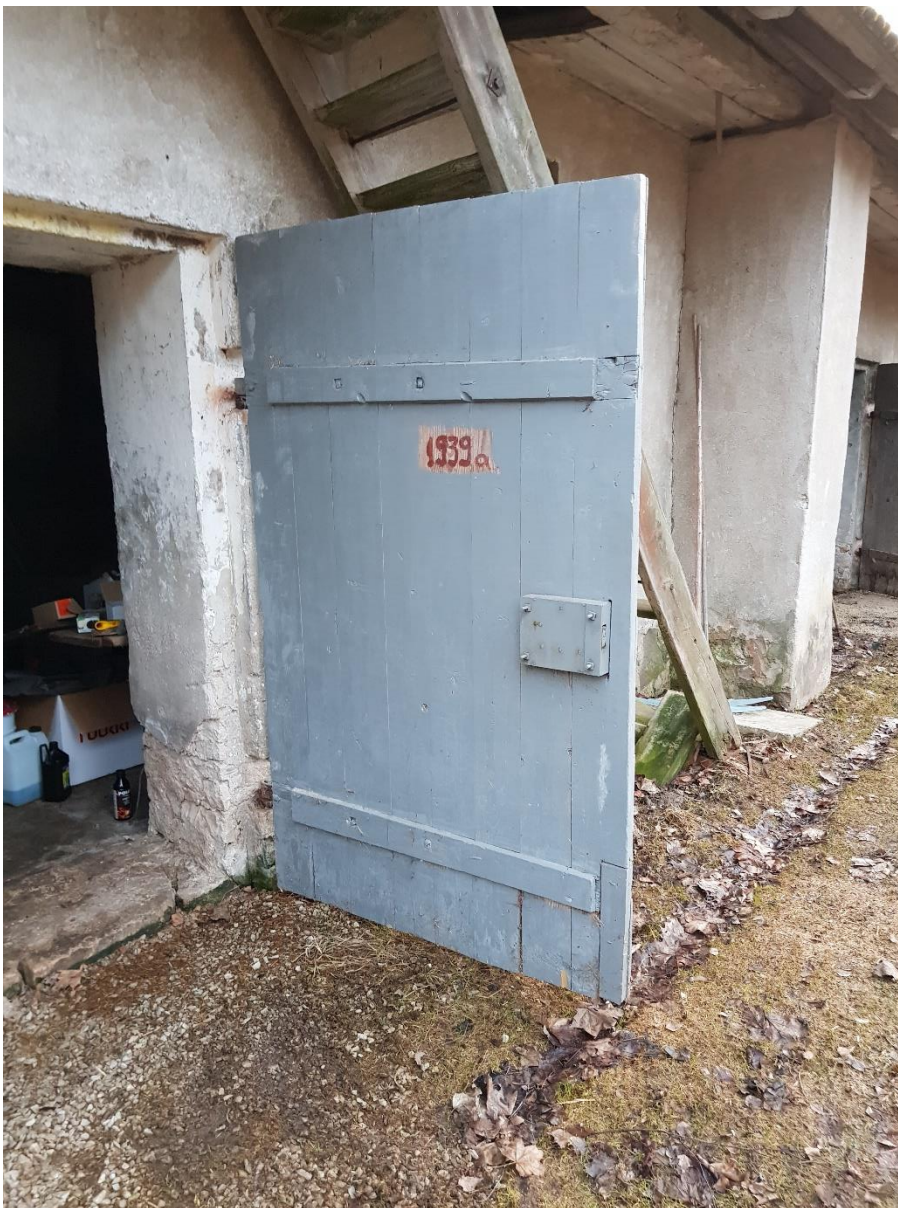
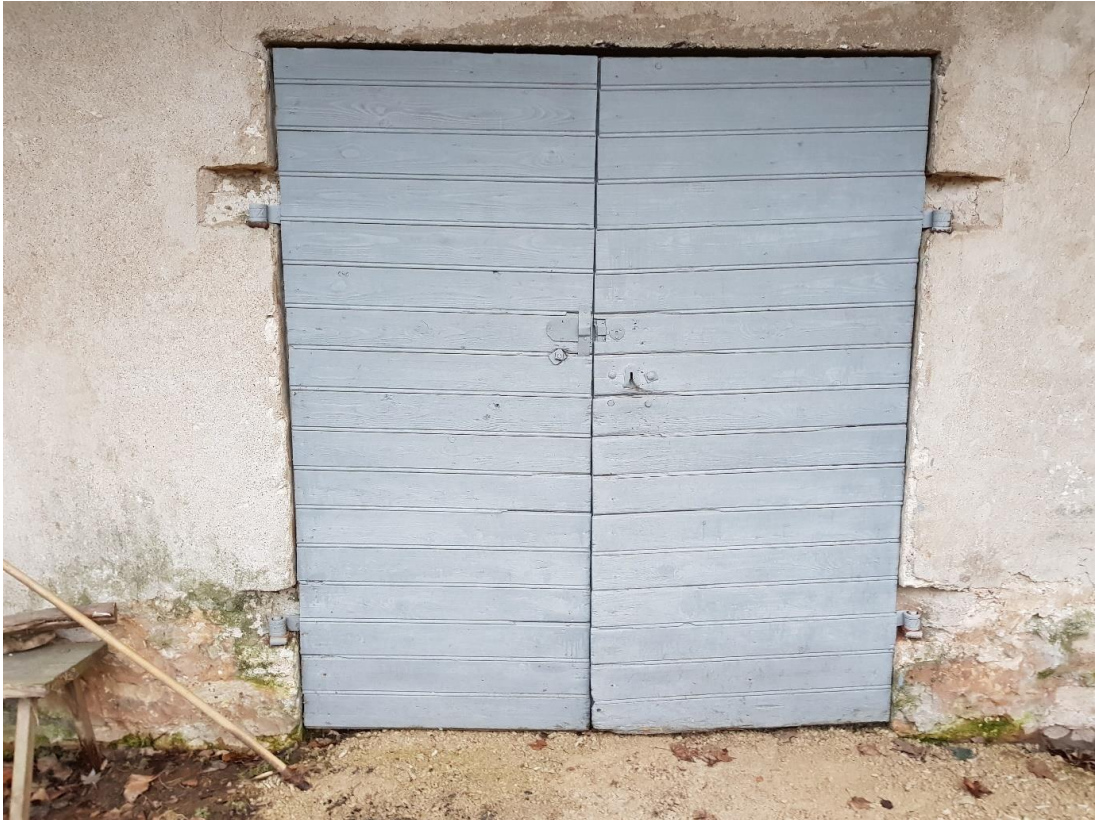
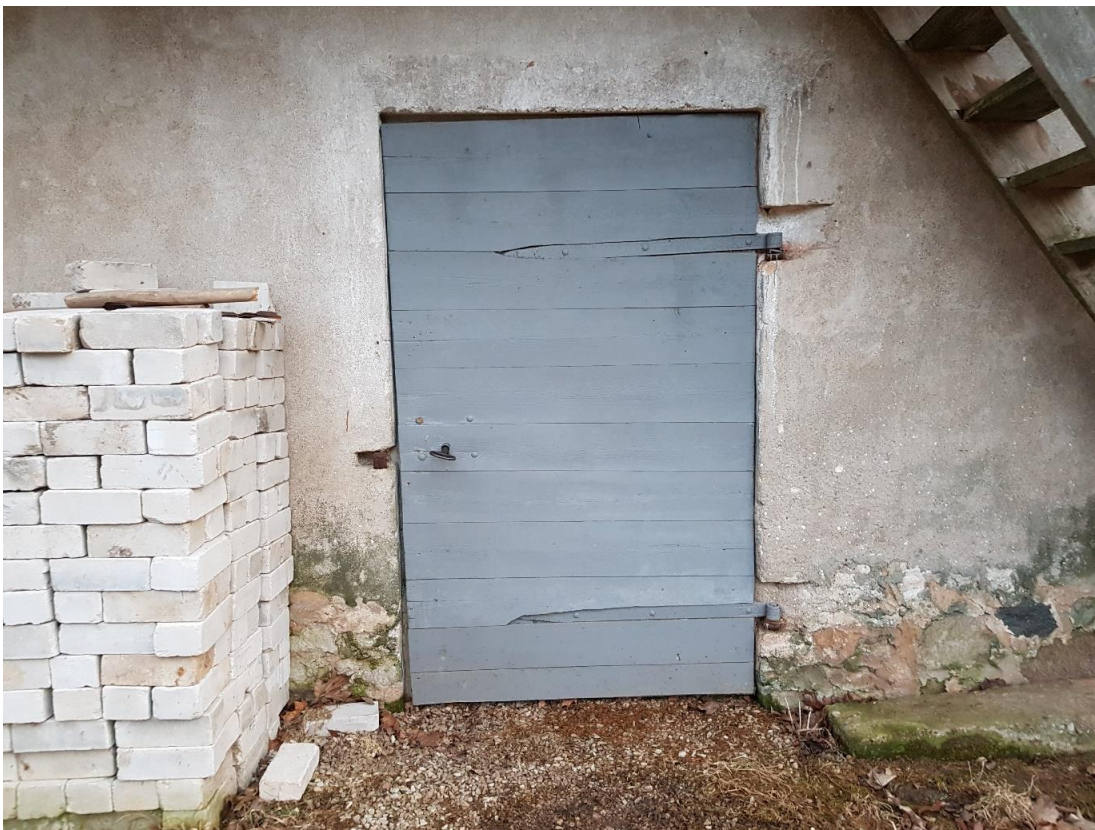
Aida välisused on tõenäoliselt originaaluksed (ill 17-20), uksele on kirjutatud aastaarv 1939 (ill 17). Siin on väike vastuolu uksele märgitud aastaarvu ja notariaalses erastamispaaberis (Lisa 1) kajastatud info vahel. Nimelt erastamispaaberites on märgitud hoone ehitusaastaks 1936. Erinevate aastaarvude kohta põhjendusi ja selgitusi välja uurida ei õnnestunud. Üheks arvamuseks, et välisuks vahetati hiljem välja või ei olnud algselt korralikku ust. Aida ukseid puhastada ning katta ilmastikukindla ja soovitatavalt läbipaistva viimistlusmaterjaliga. Kui välisuksi viimistleda katva materjaliga siis kindlasti eksponeerida uksele olevat aastaarvu. Kindlasti vajab ukseeluk ja uksehinged puhastamist-viimistlemist ning ukseeluk õlitamist.

17. Aidahoone välisuks

Aidahoone ukсед (ill 17-19) ja akna trelli (ill 61 ja 62) soovitatakse ka säilitada. Välisuste alumised servad vajavad natukene lühemaks lõikamist kuna laudade otsad on niiskuskahjustustega (ill 20) ning uste avanemisel kokkupuude maapinnaga.

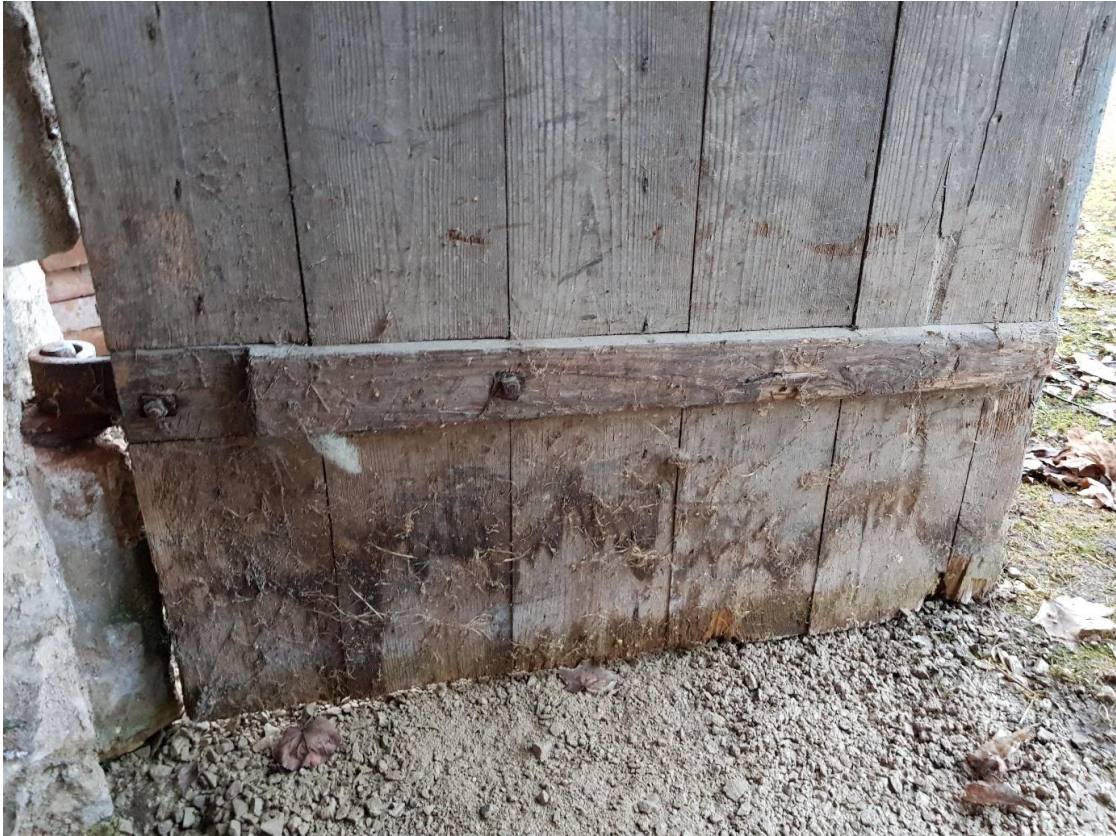
20. Aidahoone välisuks vajab alaosas lühemaks lõikamist ning niiskuse eest kaitsma

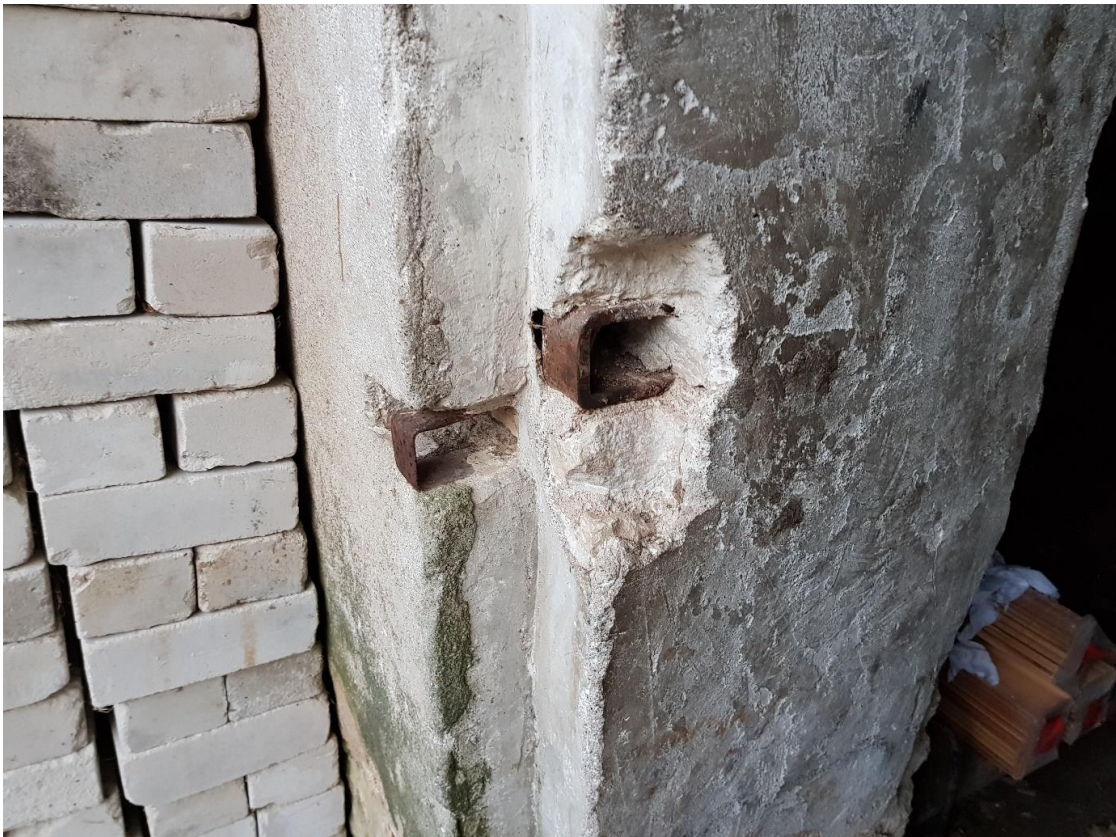
21. Aidahoone ukse lukuvastus vajab puhastamist ja kaitsmist roostetamise eest

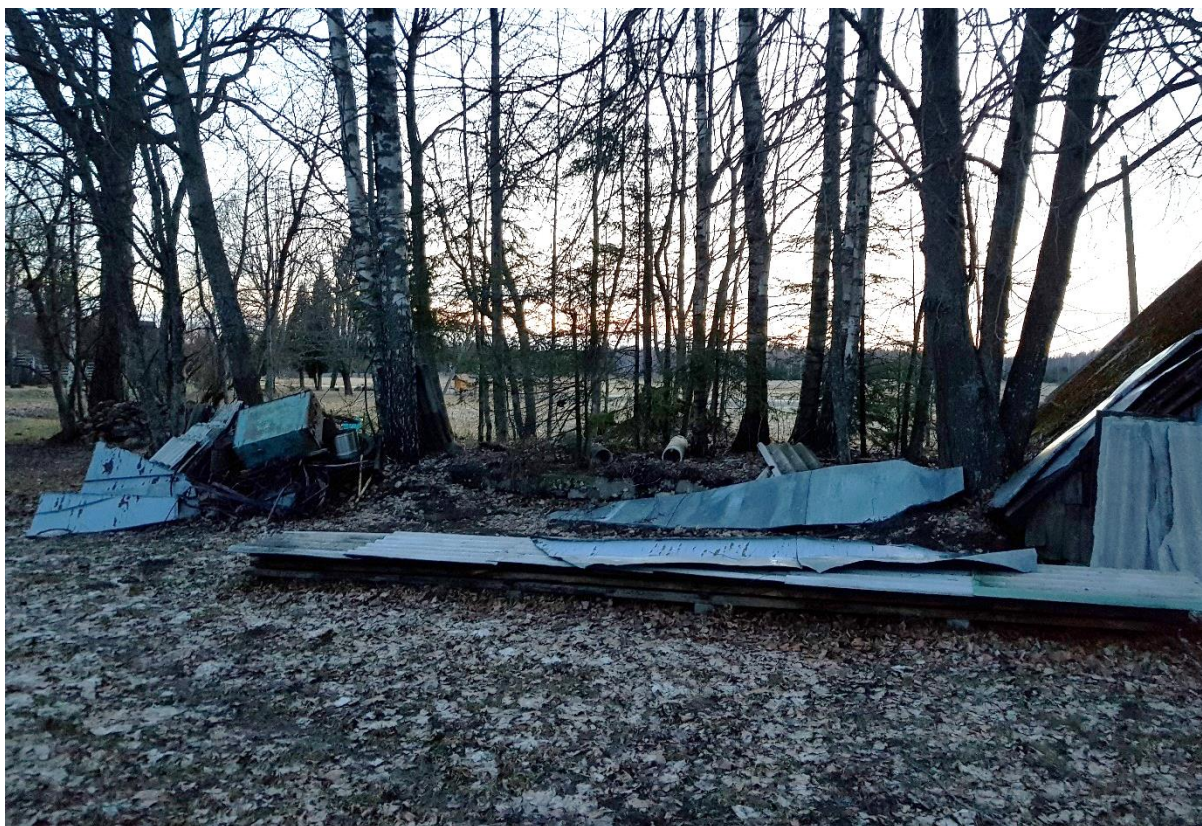
Ehitatud tõenäoliselt 1880-ndatel ja põles maani maha 1957. või 1958. aastal. Tänapäevaks on alles jäänud vaid vundament, mis on puud täis kasvanud (ill 28).

28. Elumaja 1 vundament, kust on puud läbi kasvanud

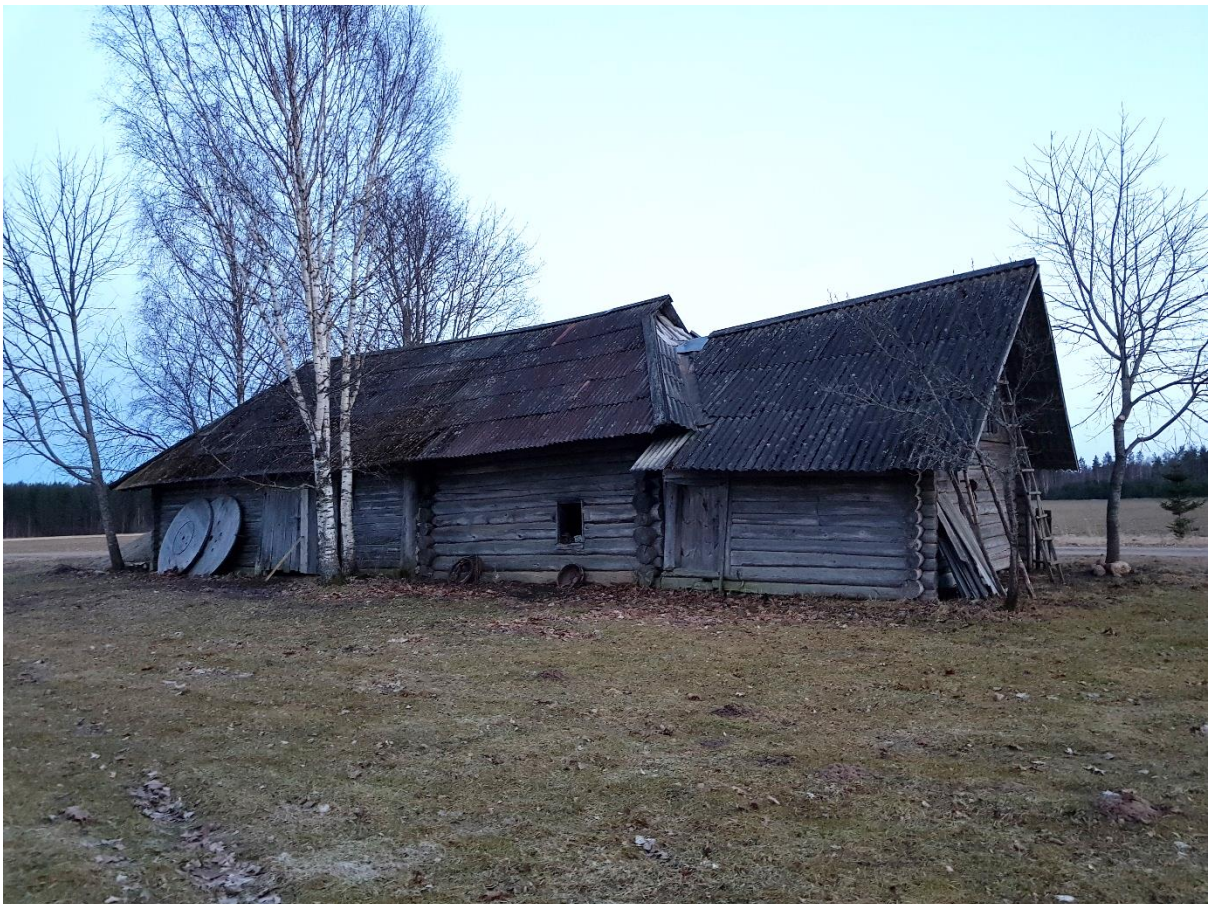
Ehitatud 1903. aastal ja on viletsas olukorras (ill 29 ja 30). Rõhtpalkidest rehi on ehitatud raudkividele. Aja jooksul on hoone ümber maapind tõusnud ning alumised palgid on osaliselt pinnases. Palkseinad on pehkinud ja taastamine on võimalik ainult palkide välja vahetamisega. Katusekonstruktsioon on puidust, katusekatteks on eterniitplaadid. Esialgselt oli katusekatteks pillirookatus. Perenaise Margiti sõnul oli varasemalt rehihoonel tõenäoliselt pillirookatus, kuna aastate jooksul on maja seest hulgaliselt pilliroogu välja veetud. Katusekonstruktsioon on varinguohtus, osaliselt on sarikaid hoone seest toetatud (ill 30).

29. Vaade rehihoonele elumajade poolt

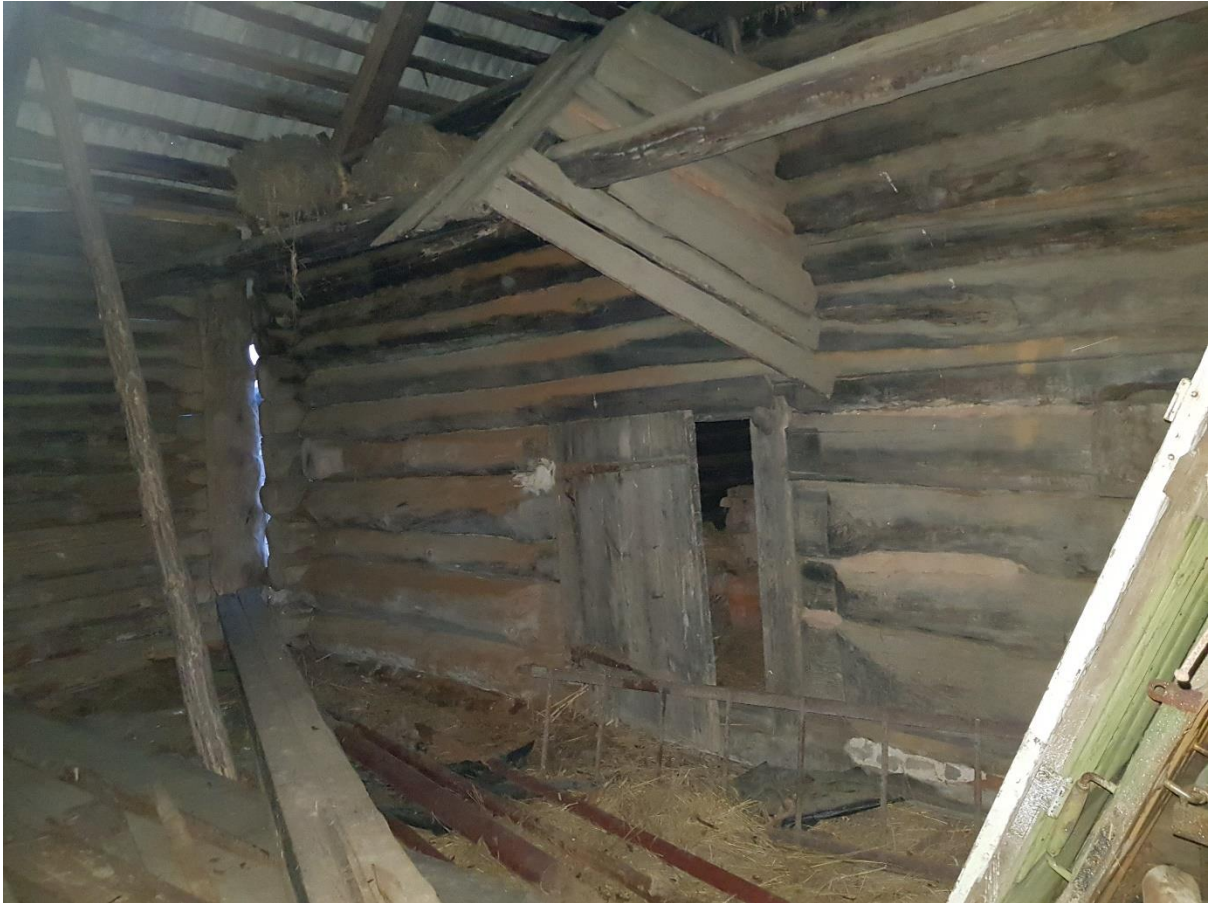
30. Rehihoone on varisemisohtlik ja osaliselt katus toestatud

Samuti on ajahambale jalgu jäänud rehihoone (ill 29), kus katus on kohati läbi vajunud ja toestatud (ill 30). Kui hoone katusekonstruktsioon osaliselt asendada uute sarikate ja roovidega ning vahetada osaliselt katusekate on võimalik hoonet säilitada veel pikki aastaid. Rehihoones asub linatöötlemisseade (ill 10), mis väärrib kindlasti taastamist ja eksponeerimist. Pererahvale soovitatud teise variandina viia linatöötlemisseade eksponeerimiseks Linamuseumisse, mis asub Võrumaal Tsiistres.

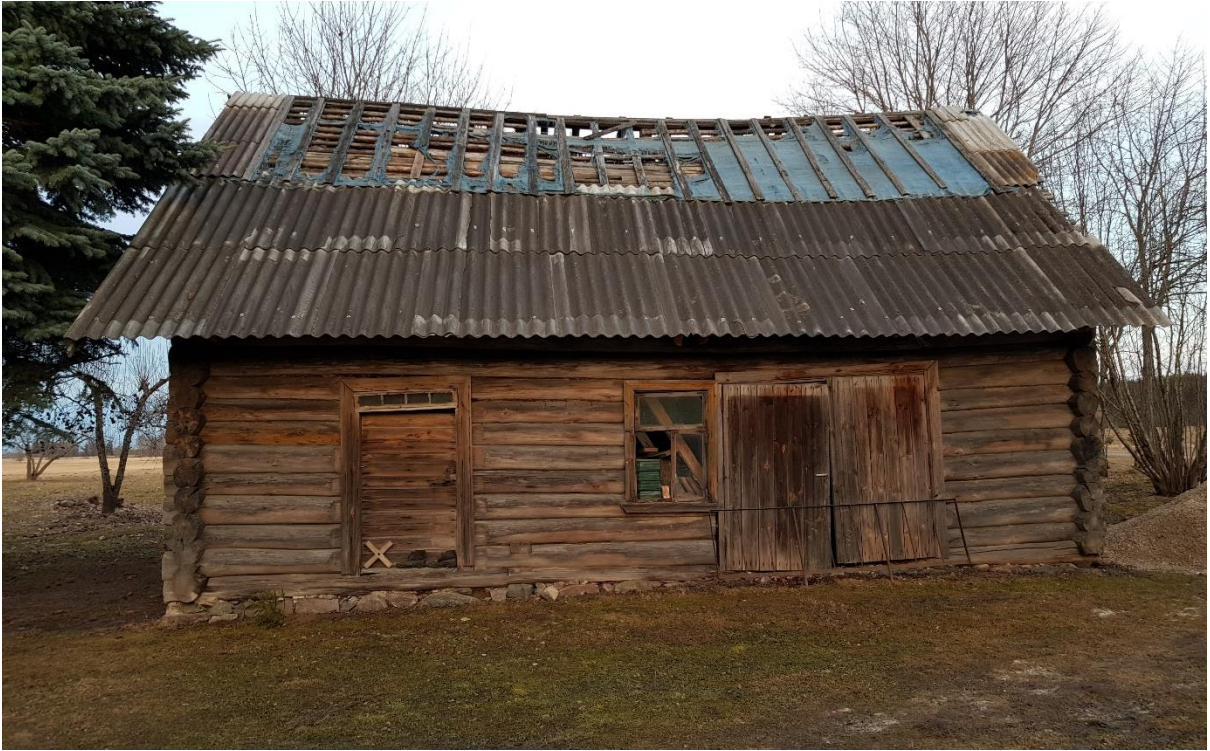
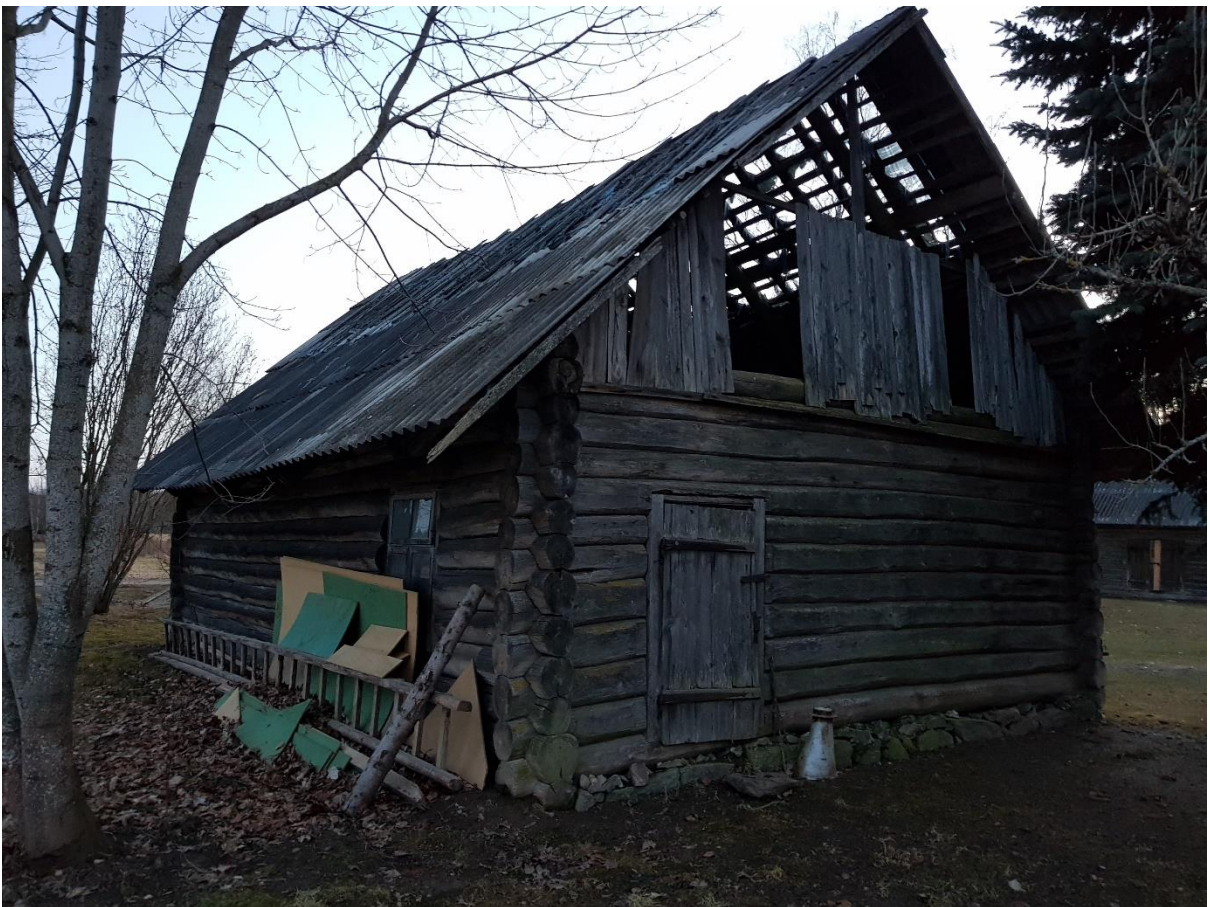
Elumaja 2 (ill 31 ja 32), kus pererahvas elas peale kinnistu ostmist kuni valmis uus elumaja 3 1960. aastal (ill 45 ja 46). Elumaja 2 on ehitatud 1880. aastal ja on tänaseni säilinud, kuid väga viletsas olukorras. Rõhtpalkmaja on ehitatud raudkividele. Aja jooksul on hoone ümber maapind tõusnud ning alumised palgid on osaliselt pinnase sees. Palkseinad on pehkinud ja taastamine võimalik ainult palkide välja vahetamisega.

Katusekonstruktsioon puidust, katusekatet ei ole ca 50%-l katuse pinnast ning 50% ulatuses on katus kaetud eterniitplaatidega. Antud hoonele on väljastatud kohaliku omavalitsuse poolt lammutusluba. Ainuke, mis väärrib mainimist, on hoones paiknev ahi (ill 33-36), kuid ajahamba poolt lõhutud ning taastamine pole otstarbekas kuna hoone nagoonii lammutatakse ning unikaalset, mida ahju juures säilitada, ei ole.

31. Lammutamisele minev eluhoone 2

32. Lammutamisele minev eluhoone 2

Lageda talukompleksis on palju hooneid, millest elumaja 2 (ill 31 ja 32) on suures osas ilma katuseeta ning taastamisväärtust hoonel ei ole ning perenaisel plaanis hoone lammutada.

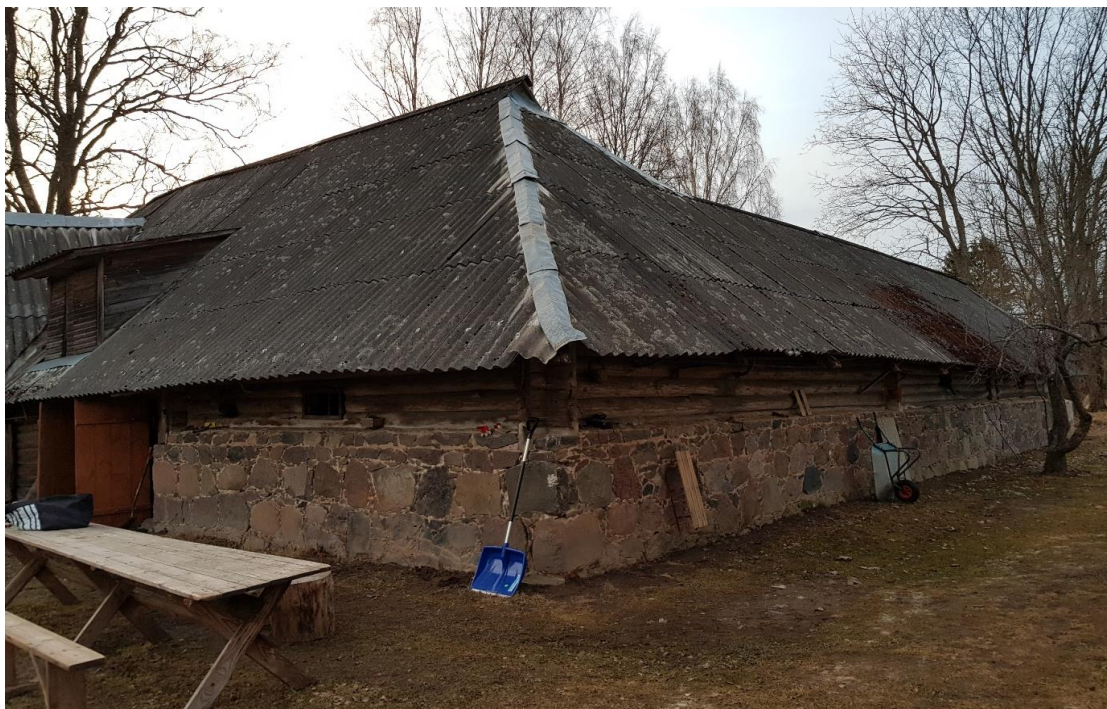
Ehitatud 1925. aastal ja on tänaseni säilinud ning üldiselt heas korras (ill 37 ja 38). Vundament ja osaliselt välisseinad on laotud raudkivist, müüri paksus 60 cm ja müüritise kõrgus 1,5 m maapinnast. Müürid kohati ära vajunud – vajavad taastamist (ill 11). Müüride paksus ca 60 cm, ülejäänud seinad rõhtpalkidest, mis on heas korras.

37. Laudahoone maakivimüür

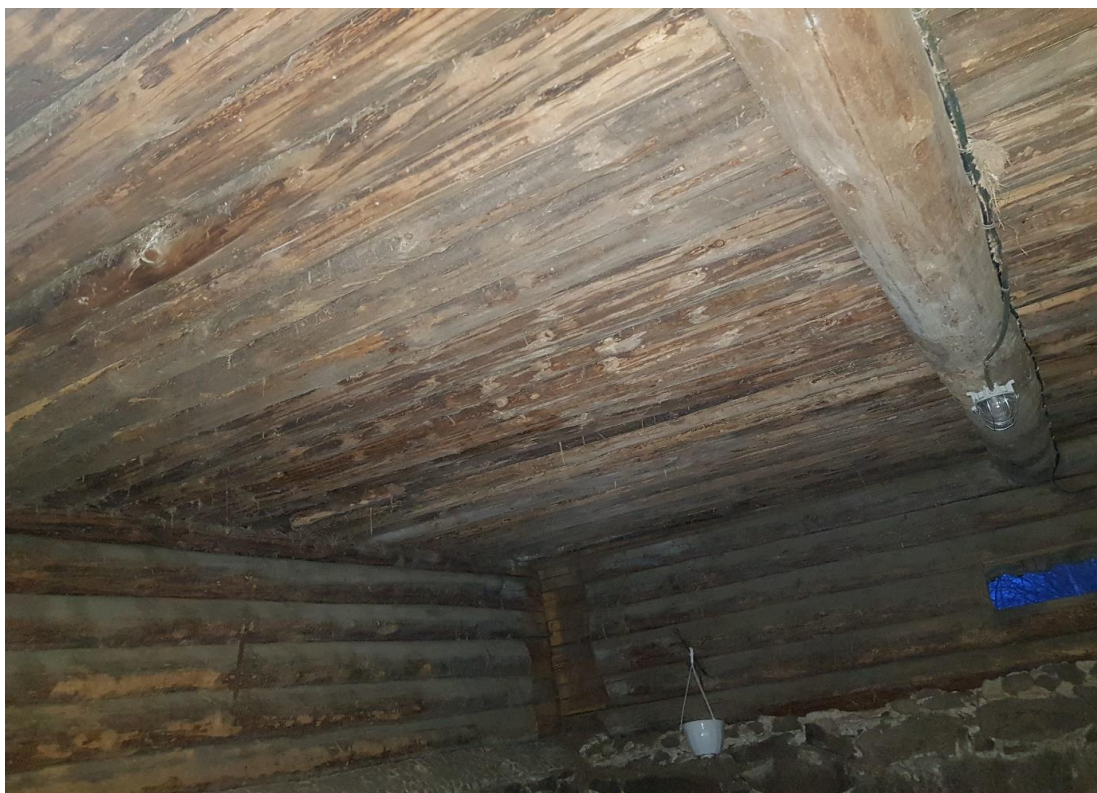
38. Laudahoone rõhtpalkidest sein ja ümarlattidest vahelagi

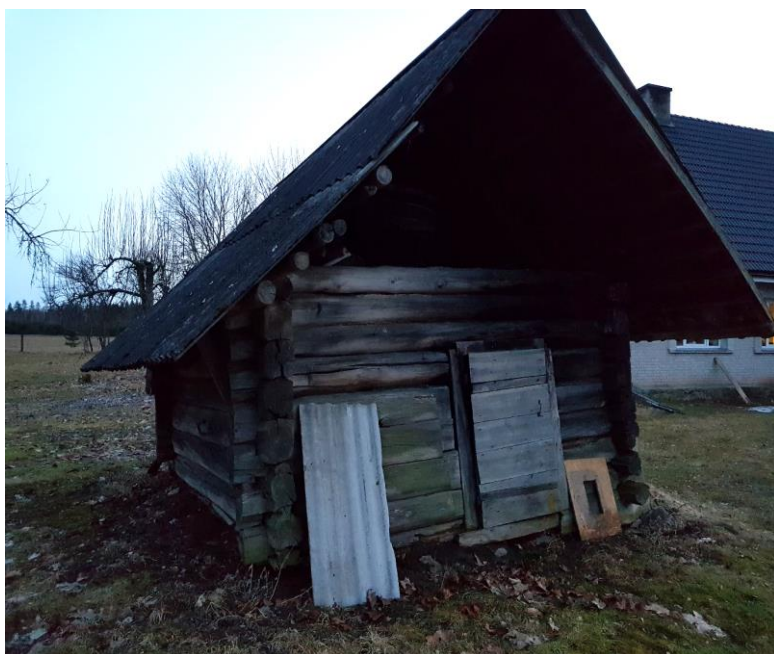
Ehitatud 1885, aastal ja on tänaseni säilinud, kuid viletsas olukorras (ill 39). Saun toetub raudkividele. Saun ehitatud rõhtpalkidest, mis vajavad suures mahus välja vahetamist (ill 41-44). Katusekonstruktsioon on puidus, mis vajab samuti osalist välja vahetamist. Katusekatteks on eterniitplaadid, soovitatavalt vahetada laastu- või sindelkatuse vastu. Raudkividest laotud saunakeris on osaliselt kokku varisenud ja tuleohtlik (ill 40). Soovitatav uus keris ehitada, mis vastab kehtivatele tuleohutusnõuetele. Suitsusauna on võimalik taastada, vastav info perenaisele edastatud.

39. Suitsusaun

Suitsusaun (ill 39) on väike ja mitte kõige paremas seisukorras, kuid annab taastada. Mõistlik on suitsusauna kannatada saanud rõhtpalgid välja vahetada, eterniitkatusekate on veekindel, kuid tulevikus asendada sindel- või laastukatusega. Vana keris (ill 40) lammutada ja ehitada uus tuleohutusnõuetele vastav keris, siis saab suitsusauna realselt kasutada. Sauna lae peal on hobusaan (ill 26), mis on heas korras, vajab natuke puhastamist ja säätimist ning sobib talus eksponeerimiseks.

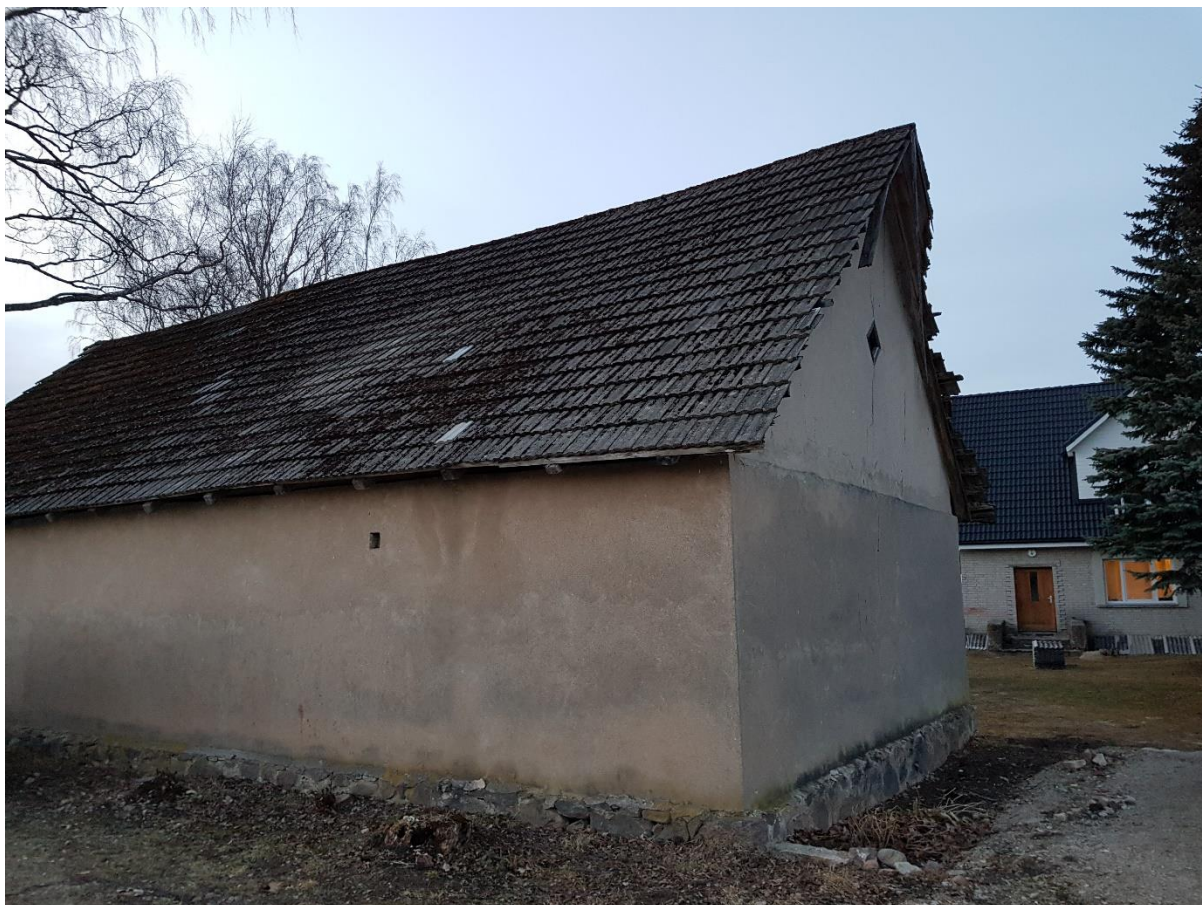
Aidahoone vundament on ehitatud raudkivist, sügavus on teadmata, kuid heas korras (ill 50). Välisseinad ja üks sisesein on paekivist, paksusega 50 cm. Paekivi on toodud Tiirhanna küla paekivi karjäärist (ca 10 km Lageda külast) Setomaa vallast (endine Meremäe vald). Tänapäevaks enam töötavat karjääri ei ole. Paekivi müür on väljast ja seest krohvitud lubi-liivakrohviga ca 10-20 mm paksuselt ja on üldiselt heas korras (ill 48, 50 ja 51). Aida välisnurkades on kohati krohv maha kulunud, kuid need kohad annab üle krohvida (ill 52), eelnevalt teostada krohvitüki alusel labori uuringud.

48. Aidahoone välisseina krohv on hästi säilinud

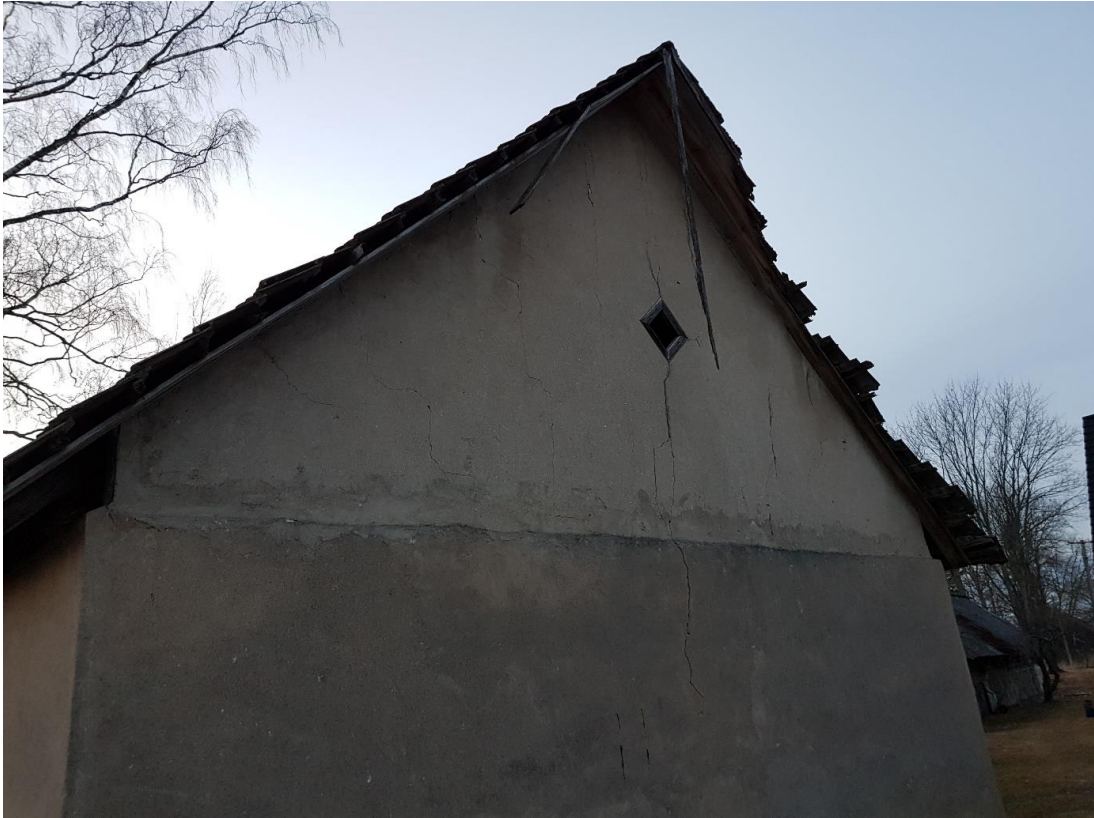
Algne puidust katusekonstruktsioon on hästi säilinud (ill 56-59). Katusekatteks on betoonkivi (ill 15), mis on valmistatud 1930-ndatel Petseris. Katusekivist on sammal läbi kasvanud (ill 13 ja 14) ja üksikud kivid on külmaga lõhki paisunud. Sisehoovist vaadates vasakpoolse katusekonstruktsiooni nurga vigastused põhjustas 1 m kaugusel vundamendist kasvanud paplipuu, mis tänapäevaks on maha võetud. Algeid katusekive on säilinud laut-kõrvalhoone räasta all, mis on hea kvaliteediga, aga ei ole piisavalt, et katta katus tervenisti.

49. Aidahoone katuseräästas on vigastada saanud
