**LAGEDA TALUKOMPLEKS NING
AIDA ÜMBEREHITUS RÕIVAKOJAKS**

Lageda talu, Lindsi küla, Setumaa vald, Võrumaa

2017/2018 õppeaasta
Arhitektuuri konserveerimise ja restaureerimise täiendkoolituskursuse lõputöö

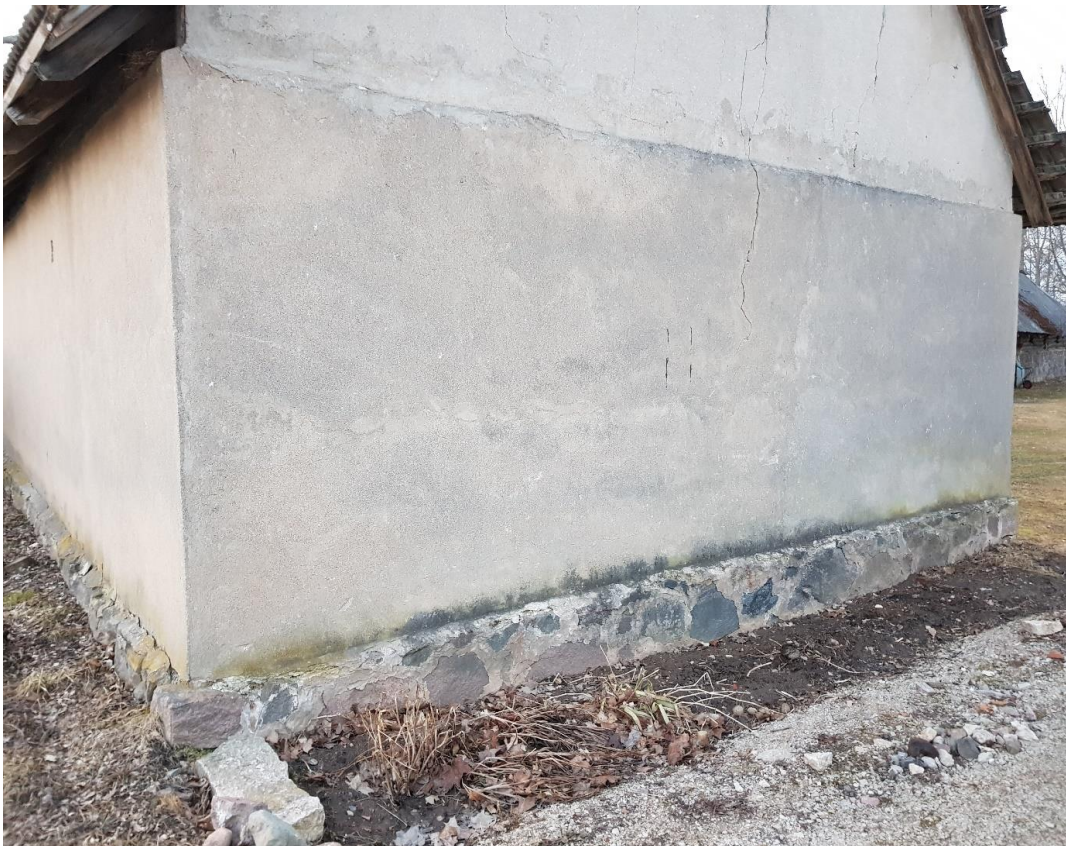
Aidahoone vundament on ehitatud raudkivist, sügavus on teadmata, kuid heas korras (ill 50). Välisseinad ja üks sisesein on paekivist, paksusega 50 cm. Paekivi on toodud Tiirhanna küla paekivi karjäärist (ca 10 km Lageda külast) Setomaa vallast (endine Meremäe vald). Tänapäevaks enam töötavat karjääri ei ole. Paekivi müür on väljast ja seest krohvitud lubi-liivakrohviga ca 10-20 mm paksuselt ja on üldiselt heas korras (ill 48, 50 ja 51). Aida välisnurkades on kohati krohv maha kulunud, kuid need kohad annab üle krohvida (ill 52), eelnevalt teostada krohvitüki alusel labori uuringud.

50. Aidahoone vundament on heas korras

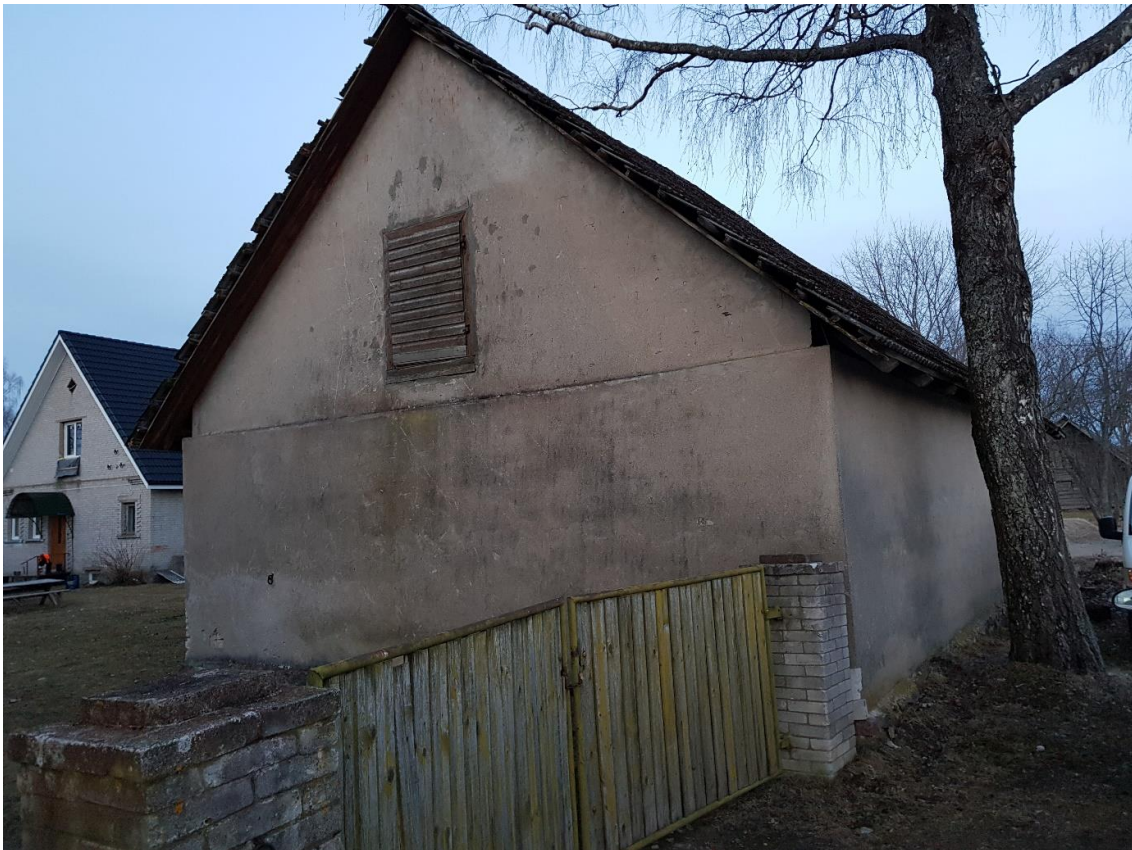
51. Aidahoone katuse on puulehtede kõdunemine liiga teinud

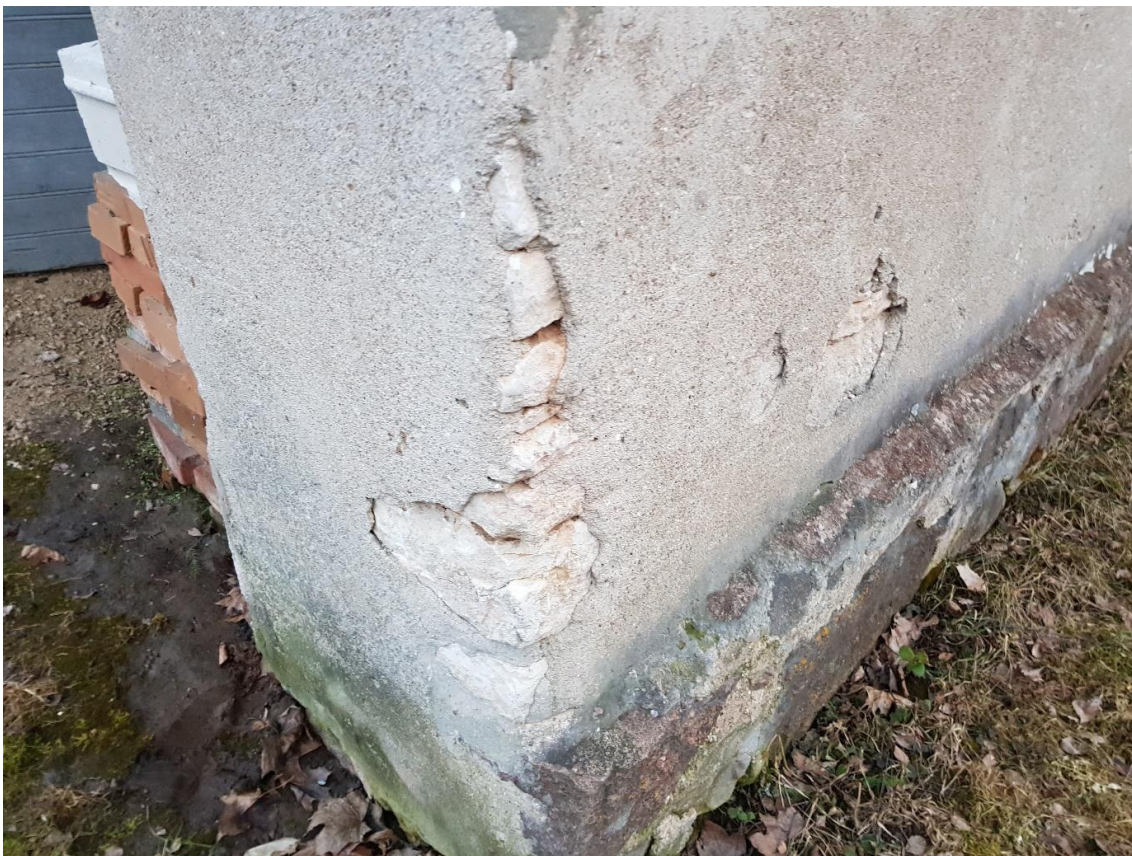
52. Aidahoone välisnurgad vajavad krohviparandust

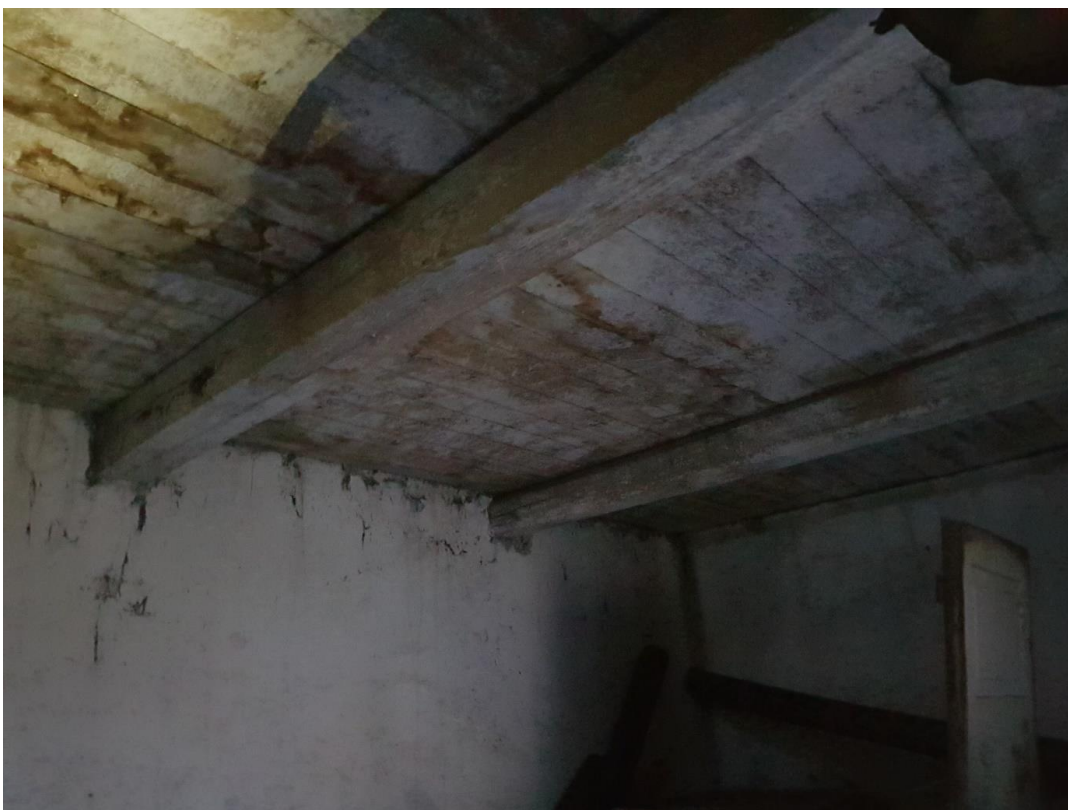
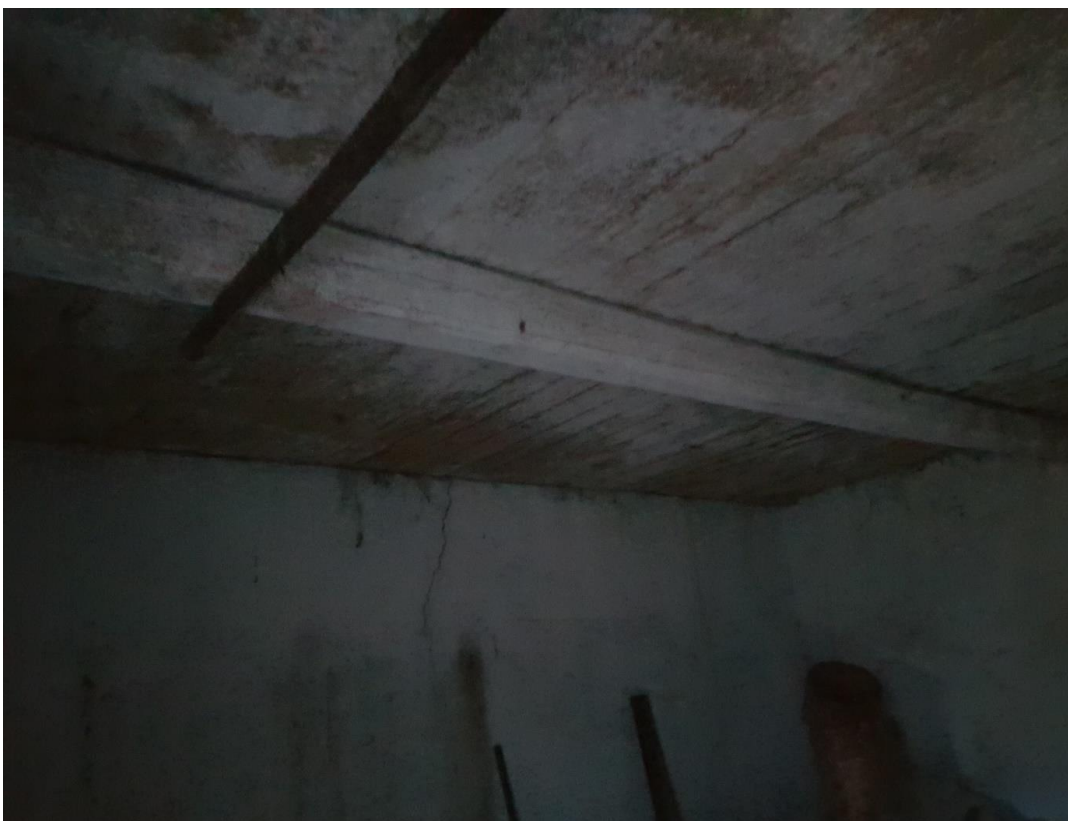
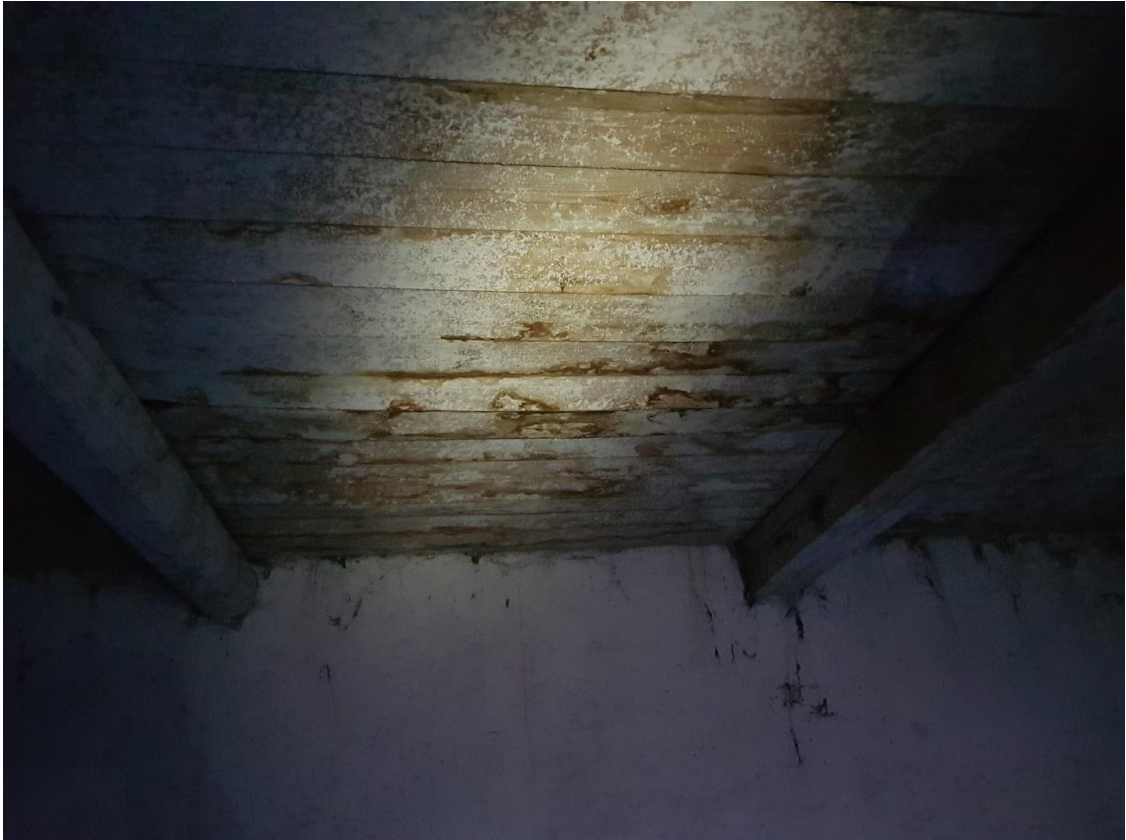
Kindlasti tuleb osaliselt välja vahetada laelaudis, mis on kohati kõdunenud (ill 53-55).

53. Aidahoone laelauad

54. Aidahoone laelauad

55. Aidahoone laelauad

Kindlasti tuleb osaliselt välja vahetada laelaudis, mis kohati kõdunenud (ill 53-55). Välisseinte soojustamist ei pea vajalikuks kuna pole tegu elumajaga. Enne katusekatte vahetust tuleb otsustada, kas II-korruse katusekonstruktsiooni soojustatakse või mitte. Kui soojustatakse siis kindlasti paigaldada hingav katuse aluskate (soojustus vastu aluskatet) ning aluskatte ja katusekatte vahele minimaalselt 50 mm õhutuspiilu niiskuse välja tuuldamiseks.

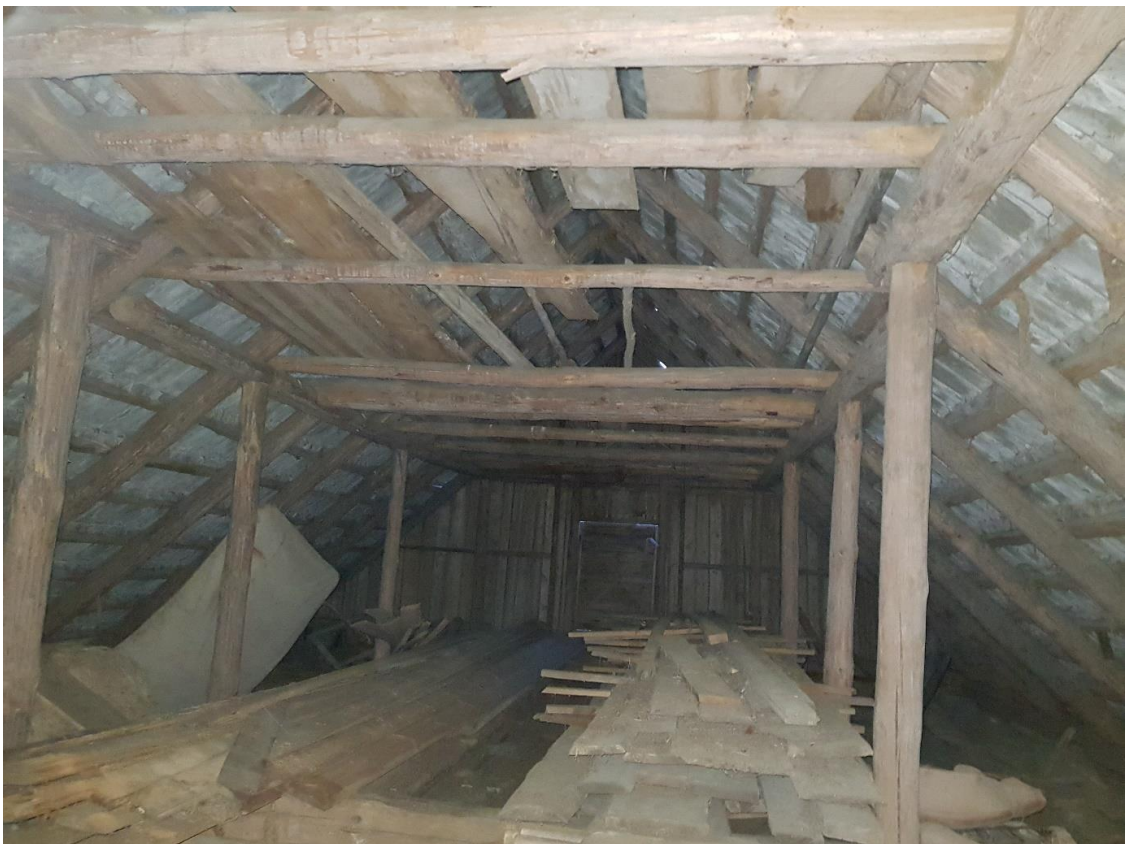
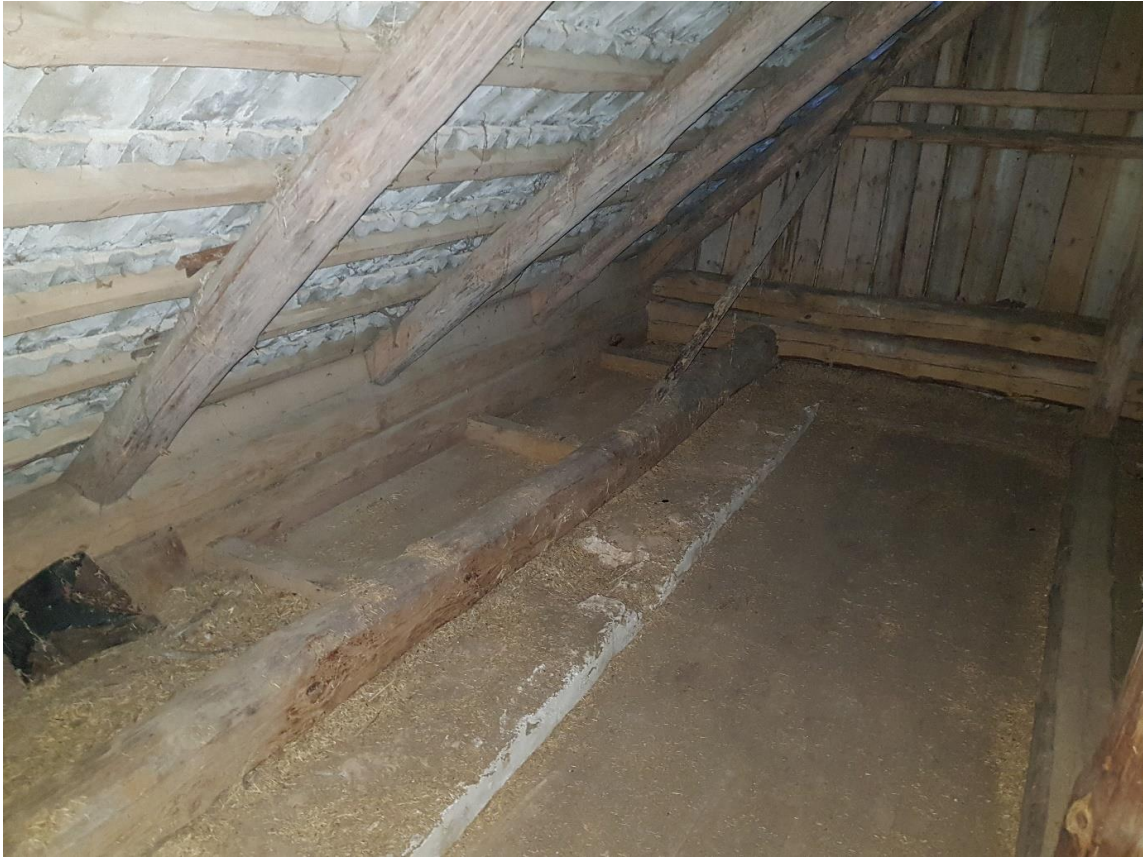
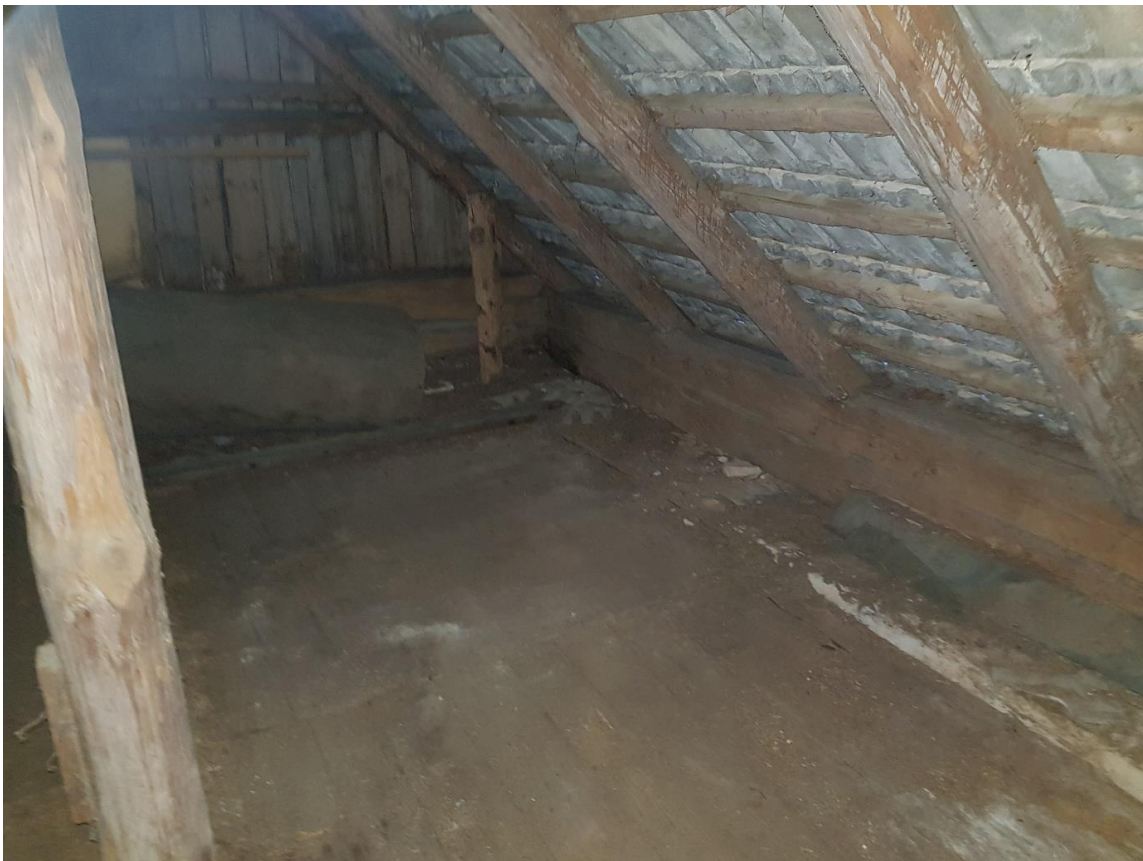
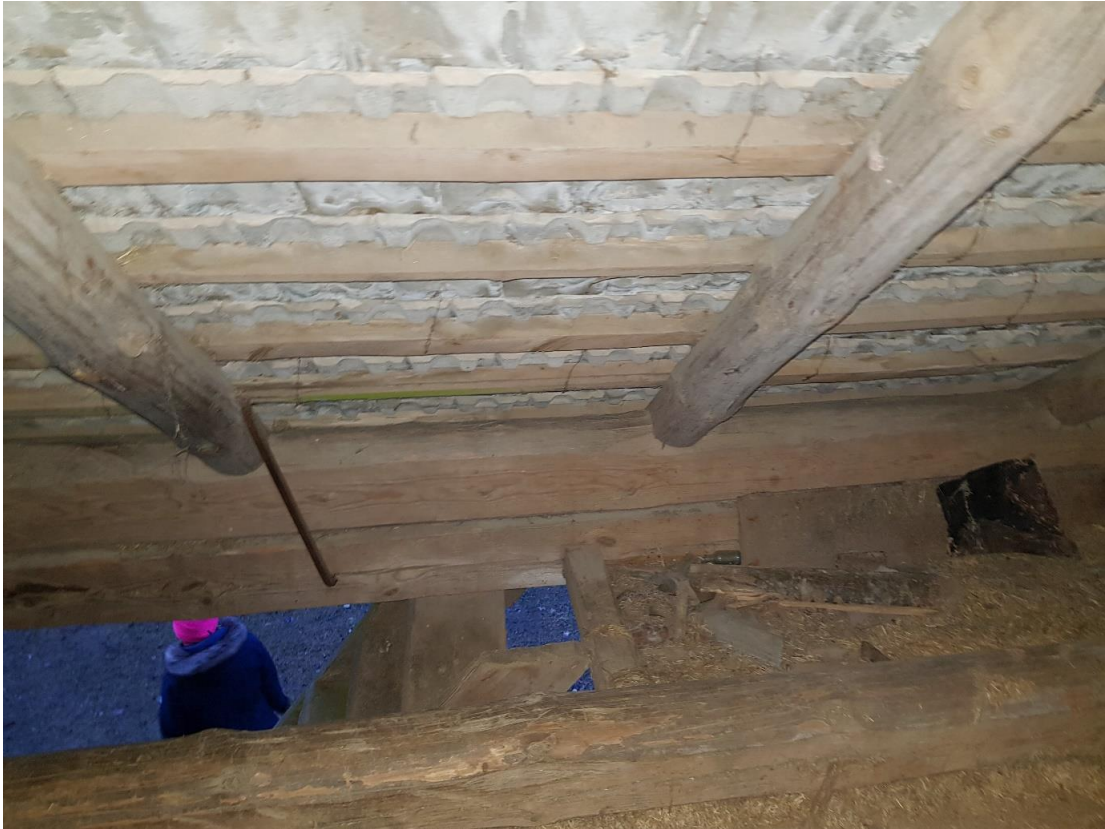
Algne puidust katusekonstruktsioon on hästi säilinud (ill 56-59). Katusekatteks on betoonkivi (ill 15), mis on valmistatud 1930-ndatel Petseris. Katusekivist on sammal läbi kasvanud (ill 13 ja 14) ja üksikud kivid on külmaga lõhki paisunud. Sisehoovist vaadates vasakpoolse katusekonstruktsiooni nurga vigastused põhjustas 1 m kaugusel vundamendist kasvanud paplipuu, mis tänapäevaks on maha võetud. Algeid katusekive on säilinud laut-kõrvalhoone räasta all, mis on hea kvaliteediga, aga ei ole piisavalt, et katta katus tervenisti.

56. Aidahoone katusekonstruksioon ja toolvärk

57. Aidahoone katusekonstruktsioon ja toolvärk

58. Aidahoone katusekonstruktsioon ja toolvärk

59. Aidahoone katusekonstruktsioon ja toolvärk

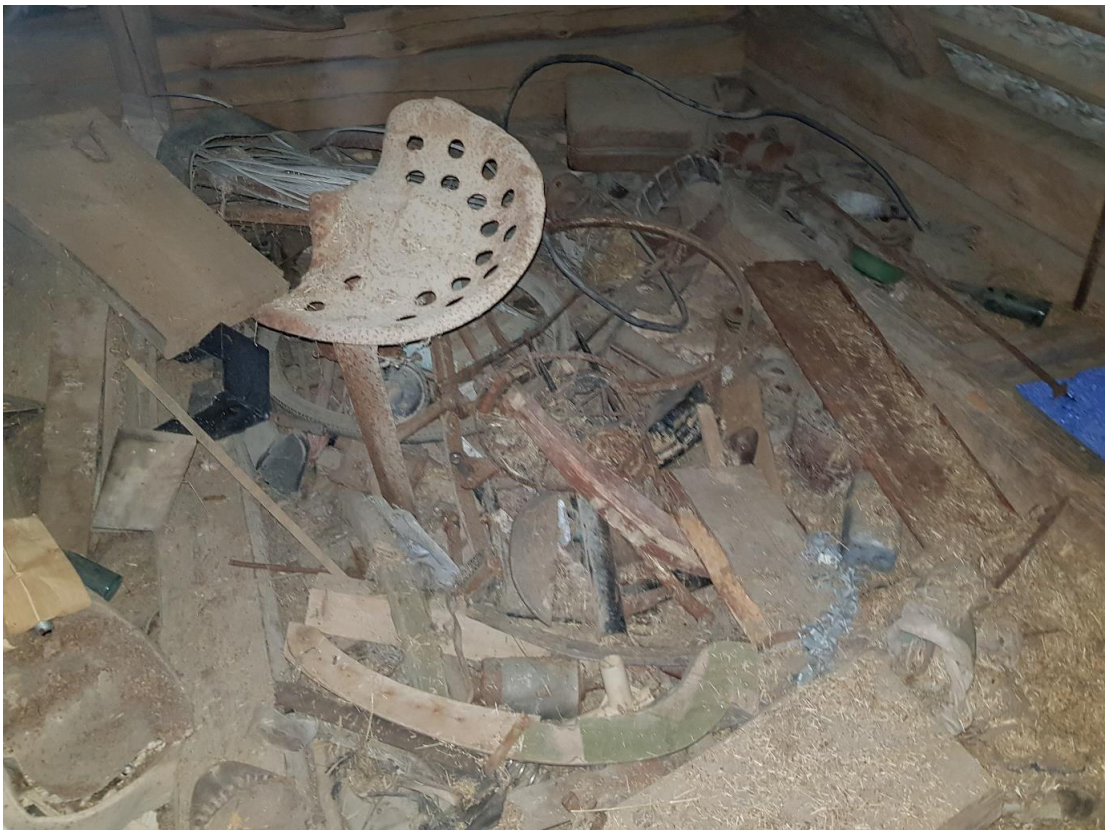
60. Aidahoone pööning on osaliselt veel koristamata, mistõttu võib leida veel väärtuslikke esemeid

Aidahoone (ill 63) on hetkel puhastus ja koristusfaasis (ill 60), mille käigus on leitud huvitavaid ajaloolisi esemeid (saksa sõjaväe lusikas (ill 22-24), revolver (ill 25), vana mesitaru (ill 27)) ning üllatusi võib veelgi ette tulla. Seetõttu tuleb koristamise käigus olla hoolikas.
