METSAVAHI TALU EHTUSAJALUGU, VÄÄRTUSED, TEHNILINE SEISUKORD JA SÄILITAMISE ETTEPANEKUD

Haakla küla, Kehtna vald, Raplamaa

Arhitektuuri konserveerimise ja restaureerimise täiendkoolituskursuse lõputöö

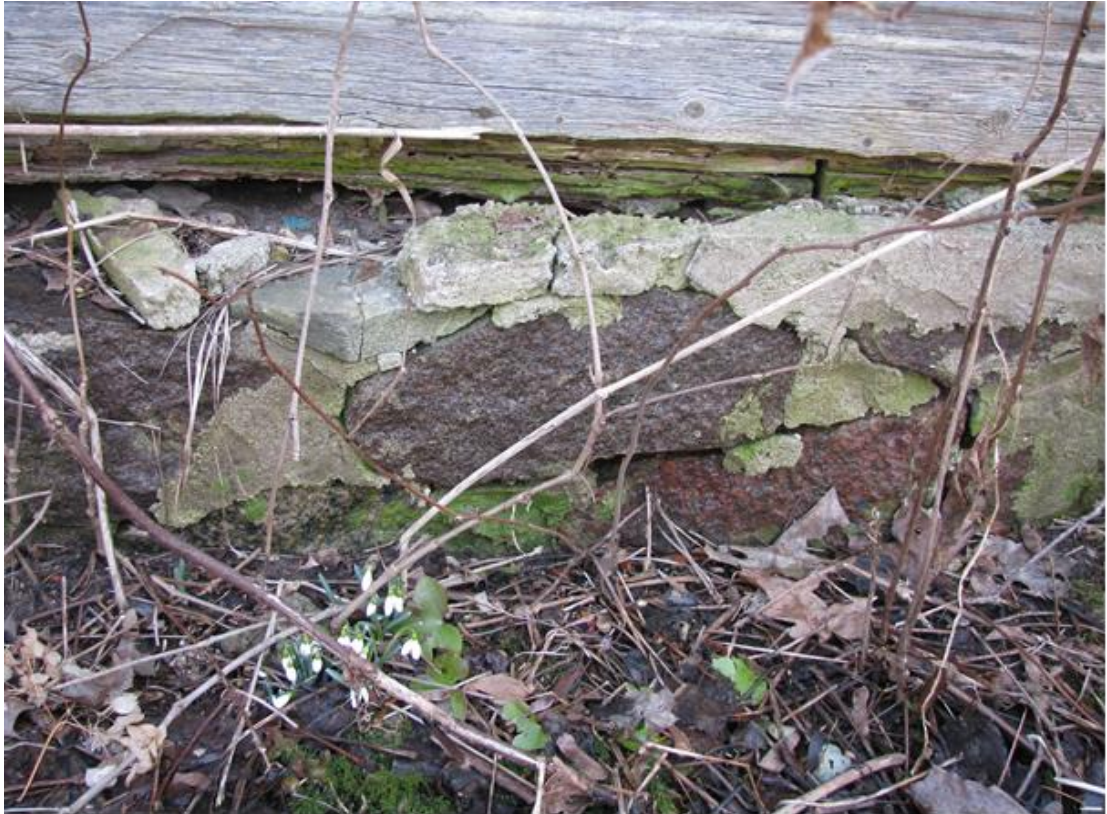
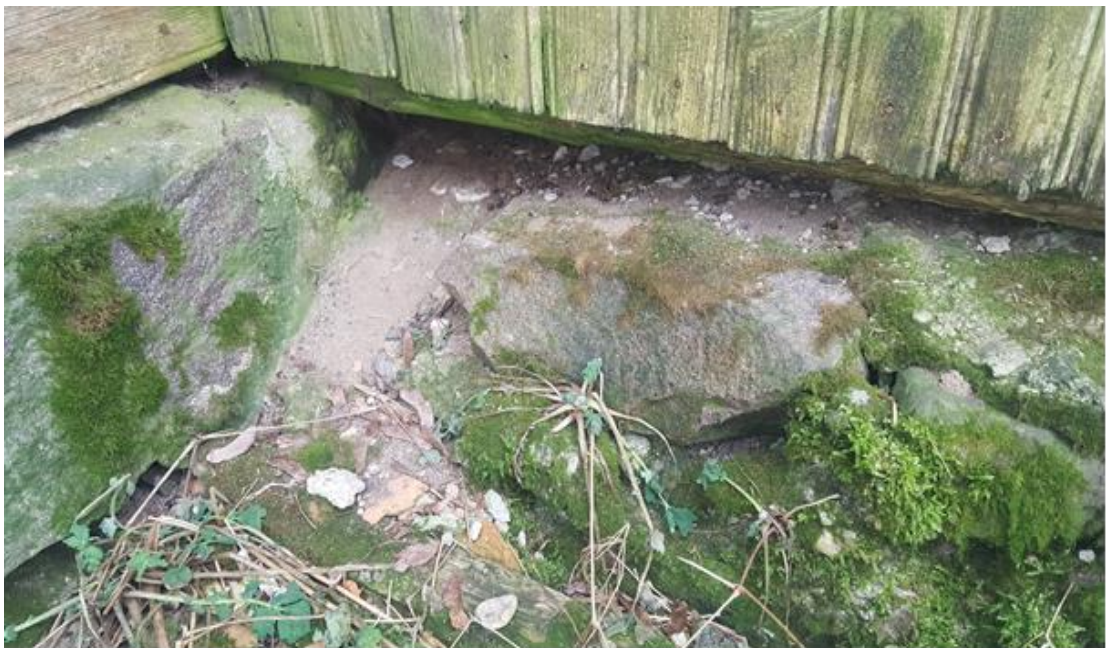
19. ja 20. elamu sokkel

Käesoleval ajal on vundamendi olukord väga halb, vundament on vajunud, vundamenti katab sammal, osa kive on välja kukkunud ning kogu ehitis on seetõttu kiivas tahapoole. Sokli levinumaks kõrguseks on nimetatud 50-60 cm¹¹. Metsavahi maja sokli kõrgus hoone eespool on 35 cm, külje eespoelses osas 30cm ning suunaga tagumise seina poole u 10 cm.

Aegade jooksul ei ole vundamendi probleemiga olulisel määral tegeletud ning sellest lähtuv probleem on üha süvenev. Probleemi põhjustaks võib olla halb ehituskvaliteet kui ka liigne sademete kogunemine vundamendi ümbruses. Maja ehitamise ajal olid talumaad õuema ümbruses aktiivses kasutuses põllumaadena ning sademete ja muu liigse vee ärajuhtimiseks olid rajatud kraavide süsteemid. Riigikorra muutmine tõi kaasa ka muudatused põlluharimises ning kraavide hooldamine jäi soiku. Ka see võib olla üheks tänase olukorra põhjuseks.

Et olukord ei halveneks veelgi ning tuvastamaks pinnases oleva vundamendi olukorda, on vajalik kogu hoone perimeetri ulatuses avada soklimüür¹⁴. See võimaldab liigset vett ära juhtida ning vundamendi olukorda spetsialistil uurida ja otsustada edasised võimaliku tegevused, mis on aluseks kogu maja võimalikuks säilimiseks ja säilitamiseks tulevikus. Kui samalaade olukord jätkub, on see progresseeruv ja viib hoone hävinemiseni.

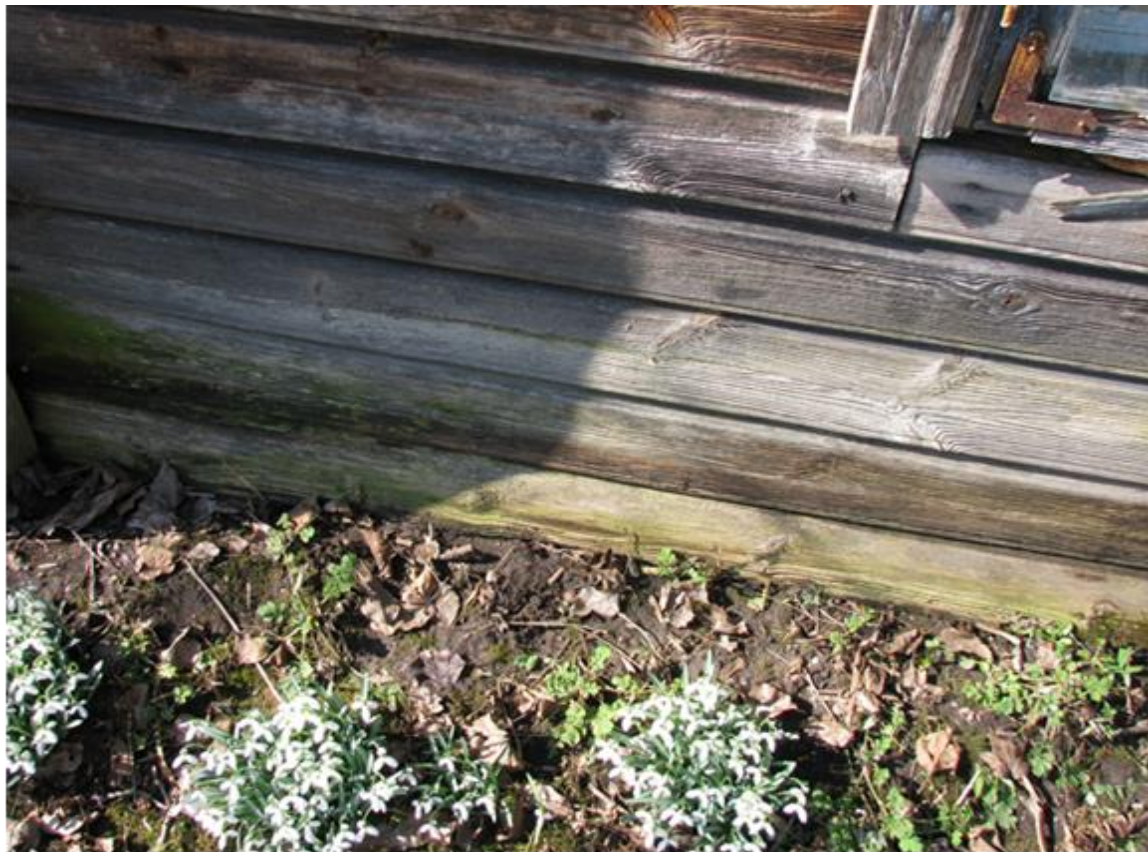
Hoone taga on vundament täielikult mulla alla mattunud ning maa ulatub laudiseni. On tuvastatav, et algselt on sokli kaitseks paigutatud ka veelaud, kuid nüüdseks on see hävinud ning nähtavad on selle riismed.

21. Elamu tagasein ja „uppunud“ sokkel

Kirjanduses on märgitud, et üllatavalt probleemseks on osutunud 19. saj lõpus ja 20. saj alguses rajatud puithoonete vundamendid, mis on sageli liiga madalad ning rajatud nõrkadele ja ebaühtlastele aluspinnastele¹². Selle tagajärjel on majaümbrus sageli „uppunud“ täitepinnase kihtidesse¹³. Seda järeldust kinnitab kahjuks ka Metsavahi elamu.

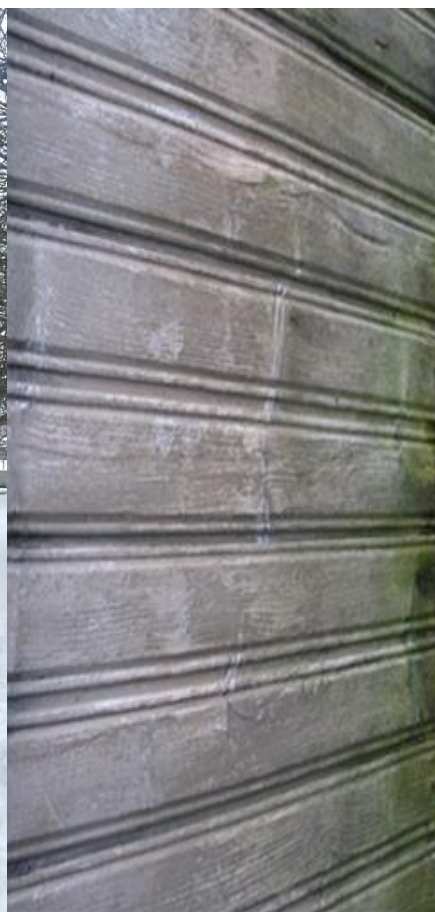
23. Elamu välisvooder

Visuaalsel vaatlusel hinnates on maja laudis keskmises seisukorras. Seda vaatamata sellele, et laudist kaitsvat värvikihti ei ole uuendatud ning algne värvikiht on täielikult kulunud ja voodrilauad on praegu katmata. Võib eeldada, et vundamendi vajumisest lähtuvad probleemid hoone seintekonstruktsioonis on kandunud ka laudisele. Kindlasti puudutab see sokli või maapinnaga kokkupuutuvat osa. Laudisel on näha ka parempoolses otsaseinas ja tagaseinas sammalt, mis viitab niiskuse probleemile. Mõnes kohas on ka laudis katki (veranda sein, vasakpoolne otsasein). Kui peaks ette võetama maja taastamine, tuleb välisvooder eemaldada, puhastada ning hinnata põhjalikult selle seisukorda. Kahjustusteta voodrilaudu tuleb taaskasutada ning kaitsta laudis värviga.

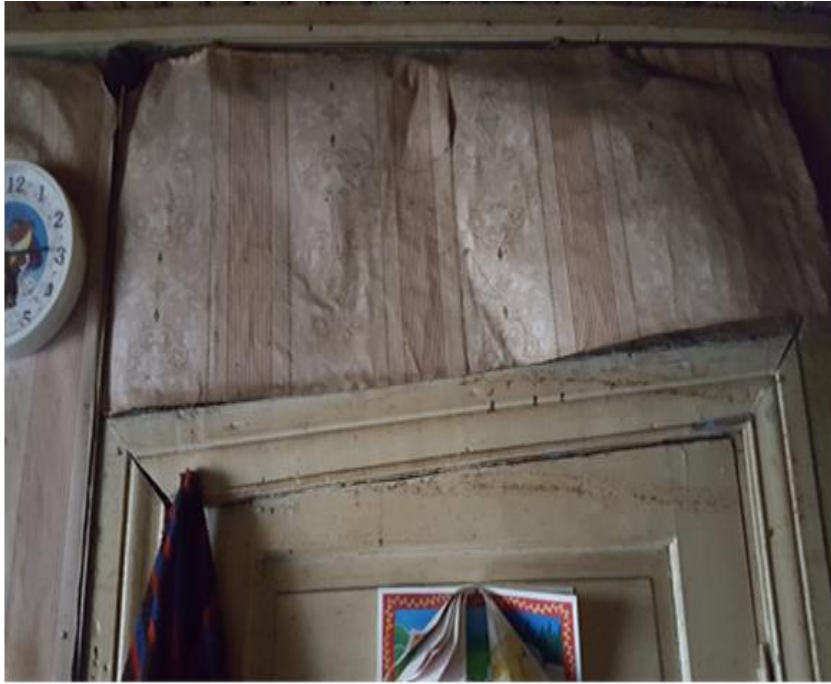
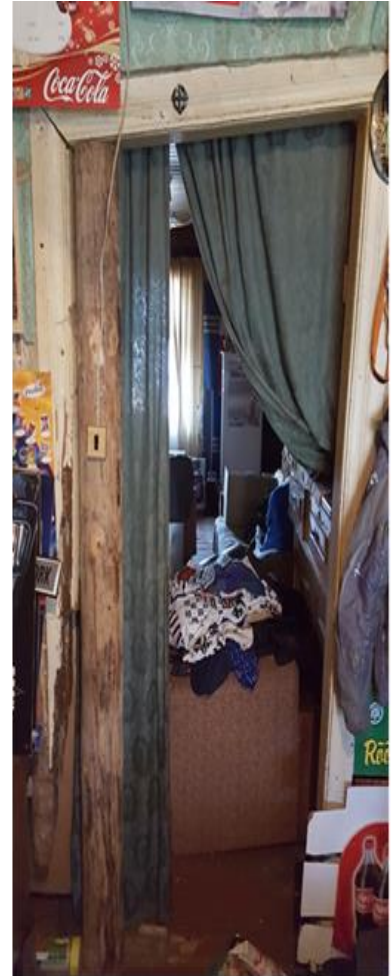
Kuna hoone vundament on vajanud ning osaliselt kaetud maapinnasega, millest on arenenud välja mädanik (tõenäoliselt majavamm), siis on hoone konstruktsioon sellest kahjustunud ning võib eeldada, et kahjustused on ulatuslikud. Kindlasti on mõjutatud hoone tagumine sein, osaliselt külgseinad ning sisesein, mis jääb kõrgist vasakule. Probleemi tõsidust ilmestab magamistoa ukse avasse paigutatud tugipost. Hoone välissein on kaetud laudisega ning seestpoolt krohviga ja seinte lähem vaatlemine ja uurimine ei olnud võimalik. Ulatuslikku probleemi kinnitab maja vajumine tahapoole (maja tagaosas ei ole sokkel nähtav ning maja justkui vajub tasapisi maa sisse). Kahjustuse ulatuse kindlakstegemiseks tuleb seinad avada ning viia läbi ehitusuuring.

24. Maja sees seinä vajumine
25. Maja siseseinä kahjustus ja tugipost

Kui maja taastamine peaks ette võetama, peab esmalt ette võtma ehitustehnilise uuringu, mis tuvastab vundamendi olukorra ning hindab selle taastamise võimalikkust ja meetodeid. Samuti vajavad uurimist seinä- ja katusekonstruktsioonid: millises ulatuses on need mädanikust kahjustunud, millist mõju on avaldanud maja vajumine ning millises ulatuses on vajalik asendamine või uuesti ülesehitamine.

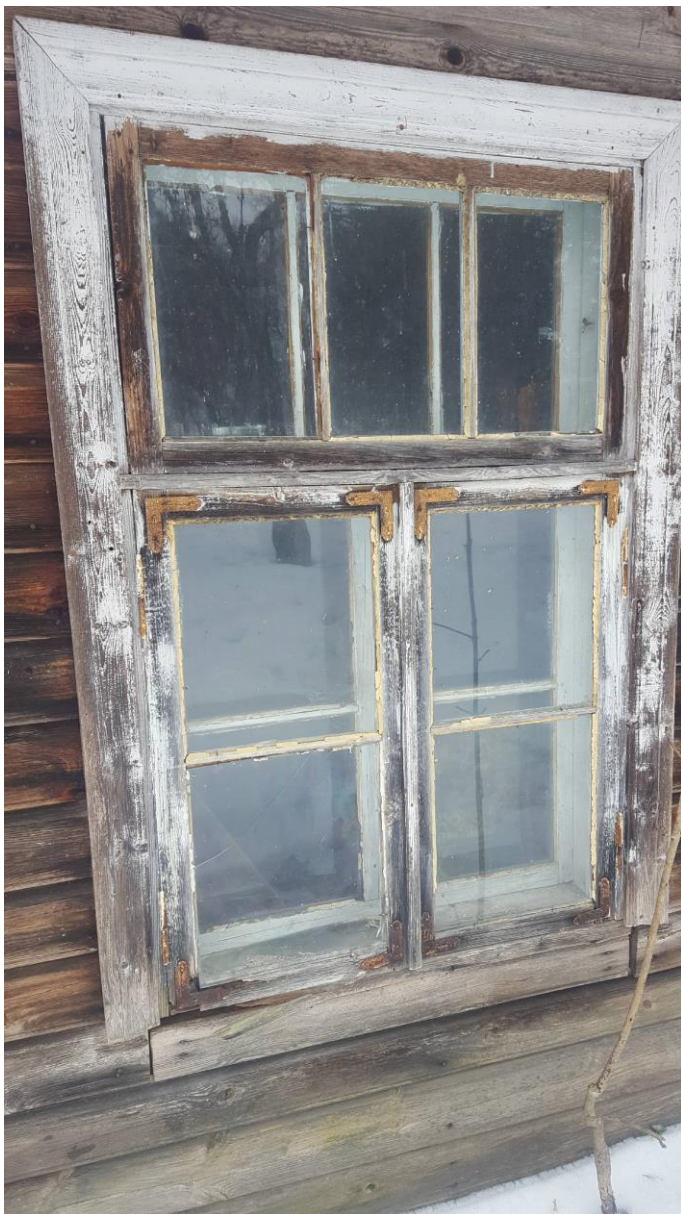
Majal on säilinud algsed puitaknad, välja arvatud parempoolse otsaseina üks aken ja üks ärkli aken. Need on asendatud, kuid järgivad algset aknaraamide jaotust. Aknad on altpoolt neljaruudulised ning üleval on kolme ruuduga eraldi avatav tuulutusraam. Piirdeliistud on osaliselt säilinud, osaliselt hävinud. Aknaraamid on kaetud valge värviga, välja arvatud asendatud aknaraamid, mis on jäetud värviga katmata. Aknad vajavad korrastamist, kuid nende seisukord ei nähtu tagasipööramatu.

26. Elamu aken, sealhulgas algupärased nurgikud ja hinged

Kui peaks ette võetama maja taastamine, tuleb akende üldist olukorda hinnata ning määratleta täpsemalt kahjustused. Ilmselt tuleb aknad seinast lahti võtta ning võimaluse korral põhjalikult taastada.

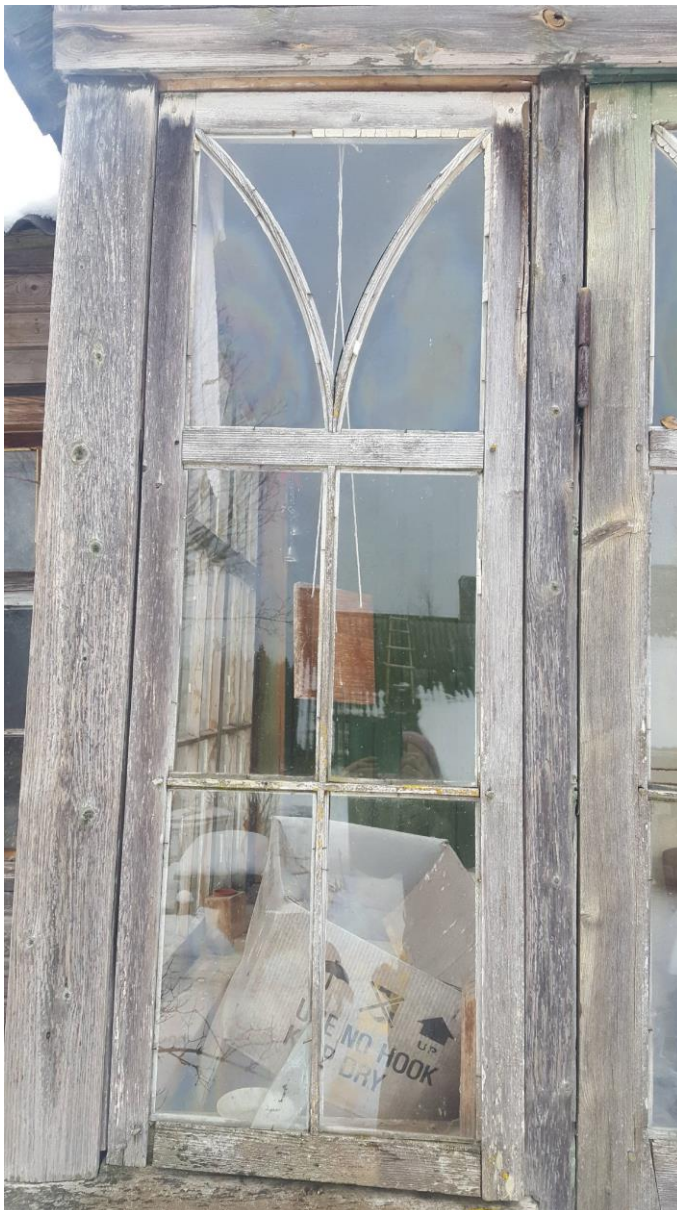
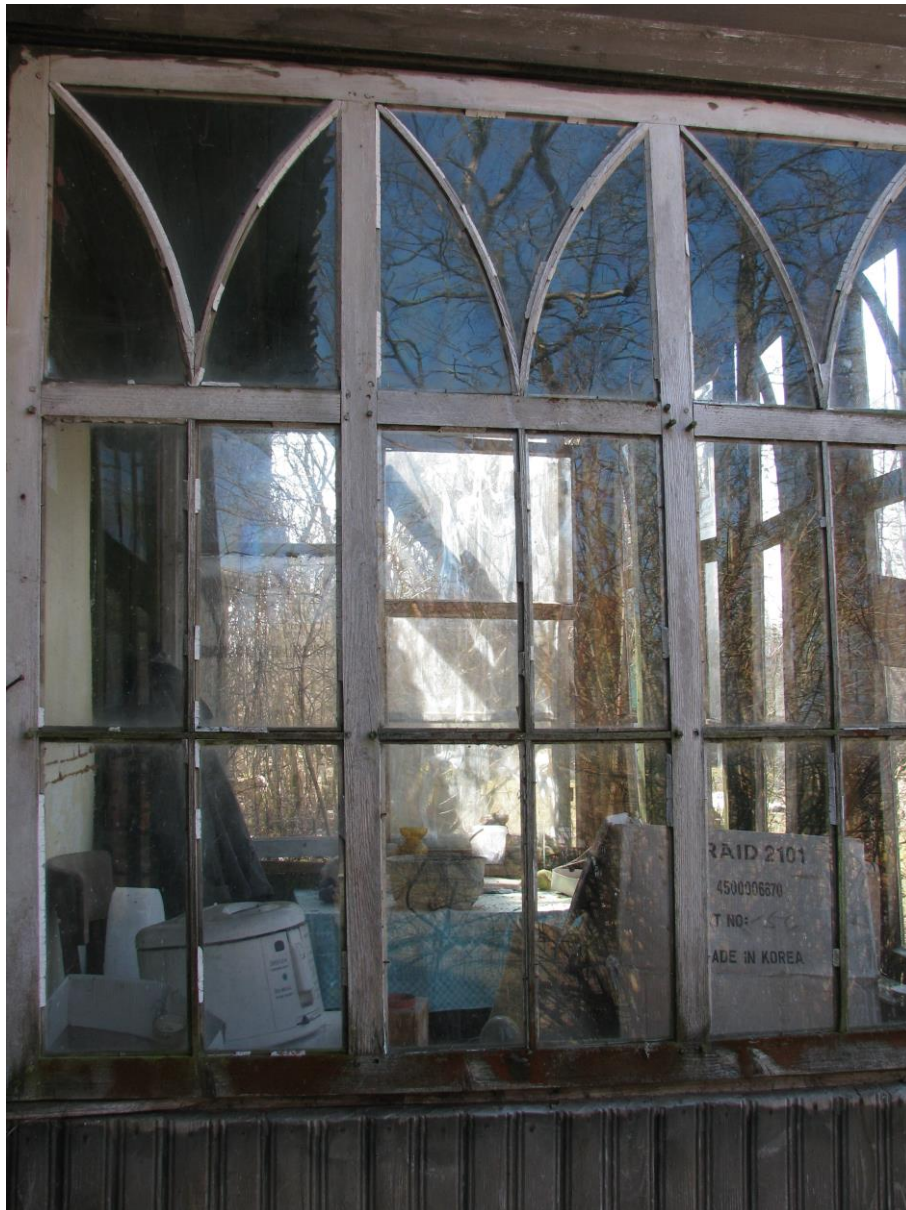
27. ja 28. Klaasveranda aknad

Eraldi märkimist väärivad veranda aknad ja uks, mis on selle maja kõige iseloomulikumad detailid.

Maja taastamisel tuleb järgida restaureerivat meetodit. Vältida tuleb tehnilikke materjale ning lahendusi, mis rikuvad hoone välisilmet. Võimalusel kasutada vana laudist, kui see ei ole võimalik järgida uue laudise puhul olemasoleva laudise laiust ja paigutamiseviisi. Säilitada ja taastada tuleb vanad aknad ning verandakanad ja uks, mis on selle maja välisfassaadi kõige ilmekamad detailid.

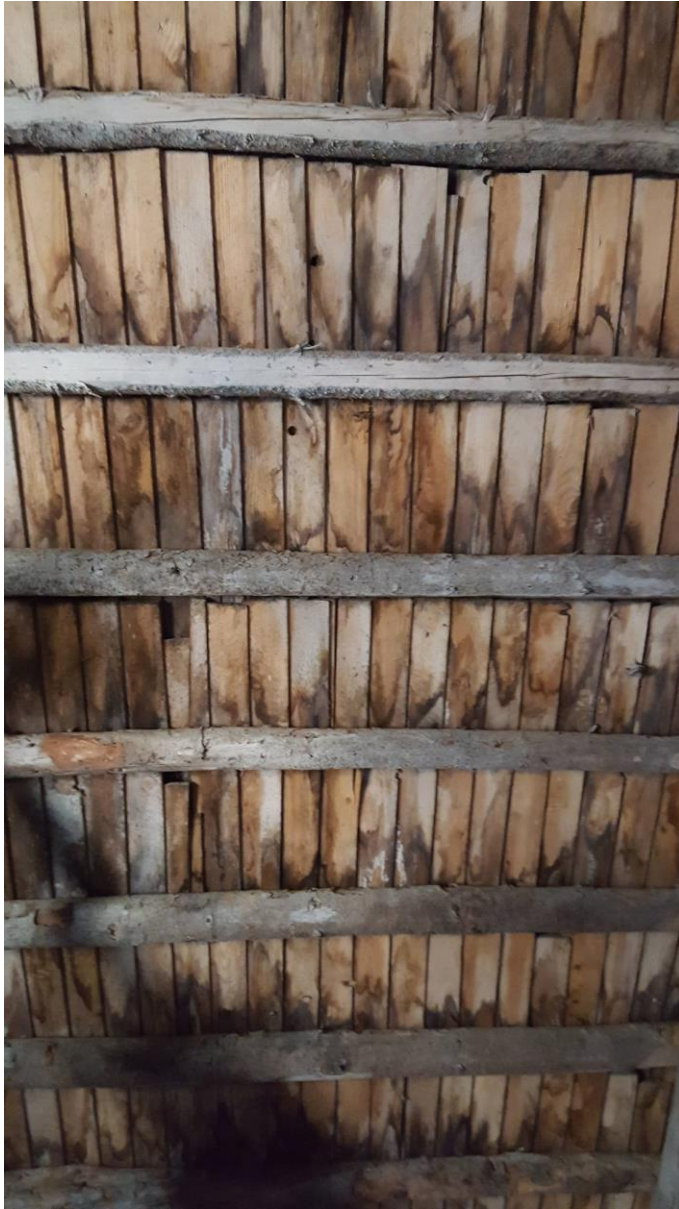
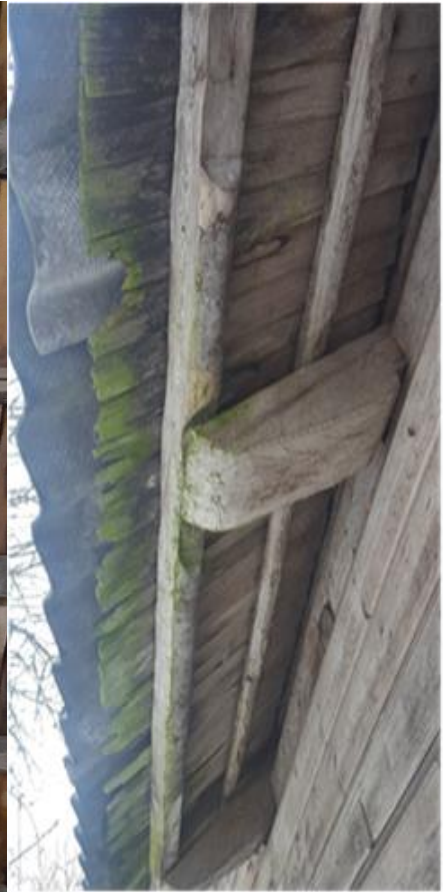
Hoonet on katnud sindelkatus. Teadaolevalt on algne sindel vahetatud korra uue sindel kattega. Käesoleval on katus kaetud eterniidiga, mille alla on nähtav sindelkatus. Hoone räästas on lahtine.

29. Vana sindel katus (eterniidi all)
30. Elamu räästas

karniisidega säilitada, tugevalt pigitud korstna asemel tuleb laduda uus. Eterniit katusekatte tuleb välja vahetada ning valida sobivam katusekatte (sindel, kivi). Korrastada tuleb hoone ümbrus ning vähendada põõsaid hoone lähiümbrusest.

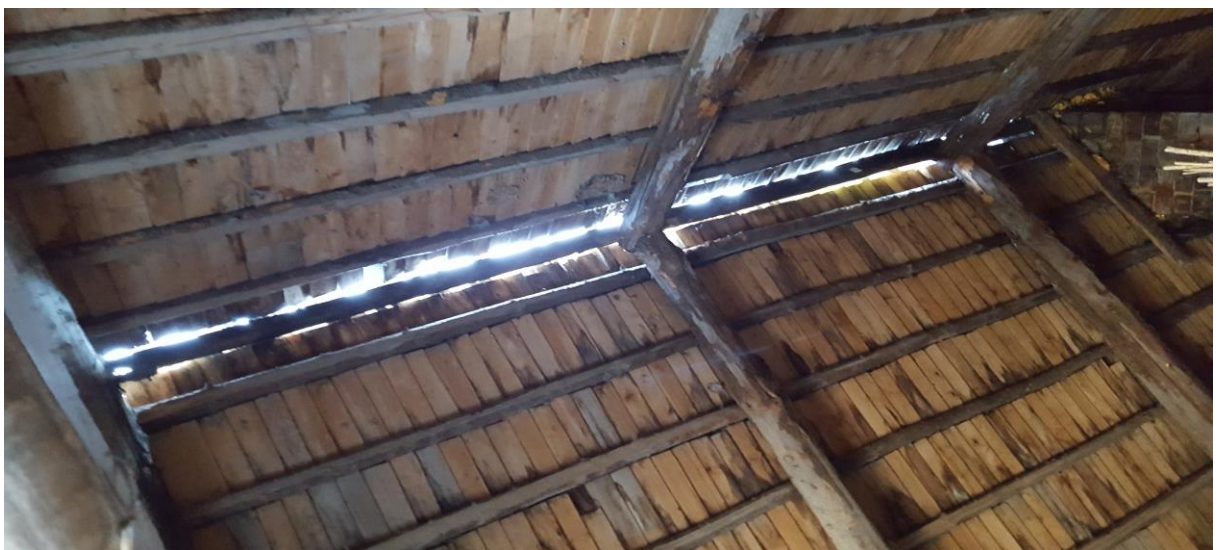
Katuse konstruktsioonide seisukord on visuaalsel vaatlusel on hea. Millist mõju on avaldanud hoone vajumine katusekonstruktsioonidele, tuleb hinnata vastava spetsialisti poolt. Pööningult katuseharja vaadates, paistab sealt valgus, mis viitab probleemile, mis võib olla seotud maja vajumisega. Maja omaniku sõnul katus läbi ei saja ning veekahjustusi ei olnud ka täheldada.

31. Vaade pööningult katuseharjale

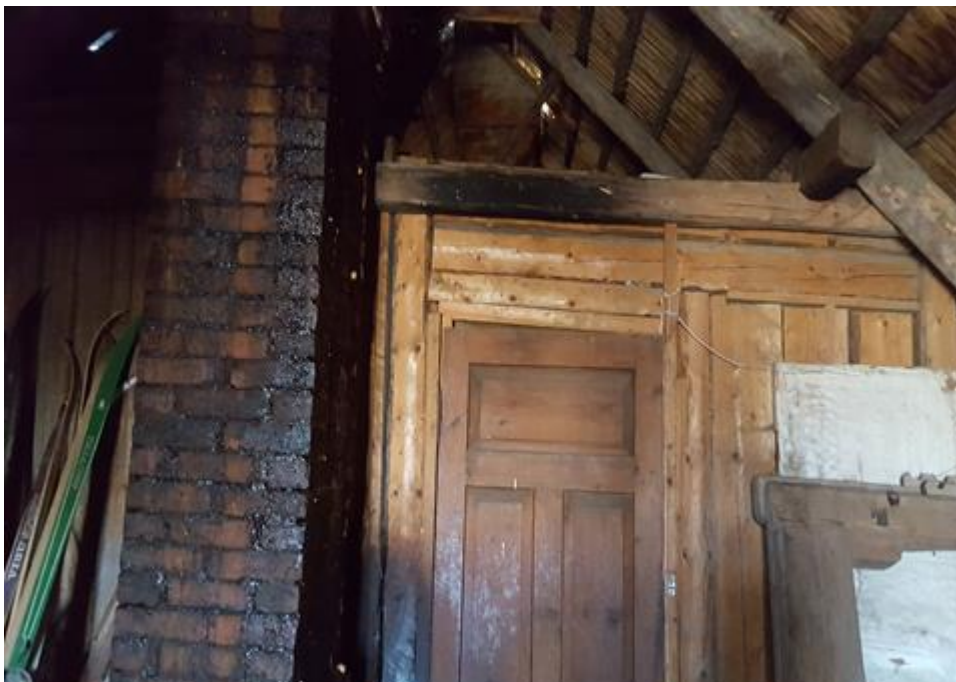
Majal on kaks korstnat. Üks korstnatest on tugevalt pigitanud ning selle korstna juures saanud kahjustuda ka katusekonstruktsioon. Teisel korstnal väliseid kahjustusi ei ole. Ahjud ja korstnad tuleb lasta spetsialistil hinnata. Kui maja asutakse hoonet taastama, siis pigitanud korsten tuleb laduda uuesti.

32. Pigitunud korsten pööningul
