## **HAAPSALU LINNA ALGKOOLI HOONE. MUINSUSKAITSE ERITINGIMUSED**

Ehte tänav 14, Haapsalu, Lääne maakond

2017/2018 õppeaasta  
Arhitektuuri konserveerimise ja restaureerimise täiendkoolituskursuse lõputöö

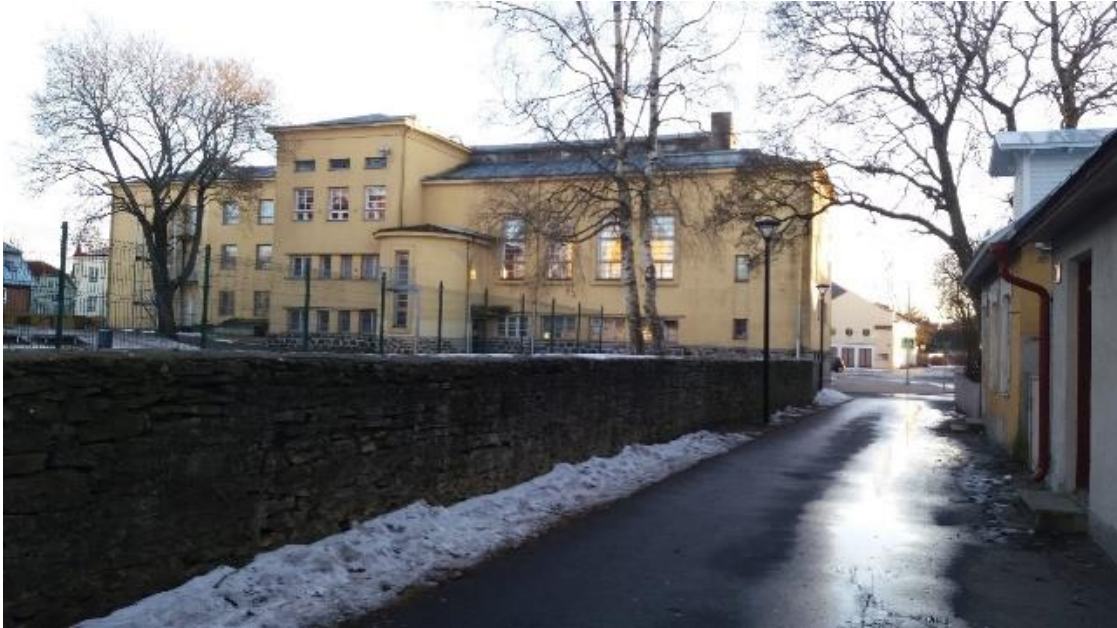
13. N-fassaad ja paekivist piirdemüür. Vaade Neidude tänavalt.

4.1.1. Säilitada ja restaureerida paekivist piirdemüür.

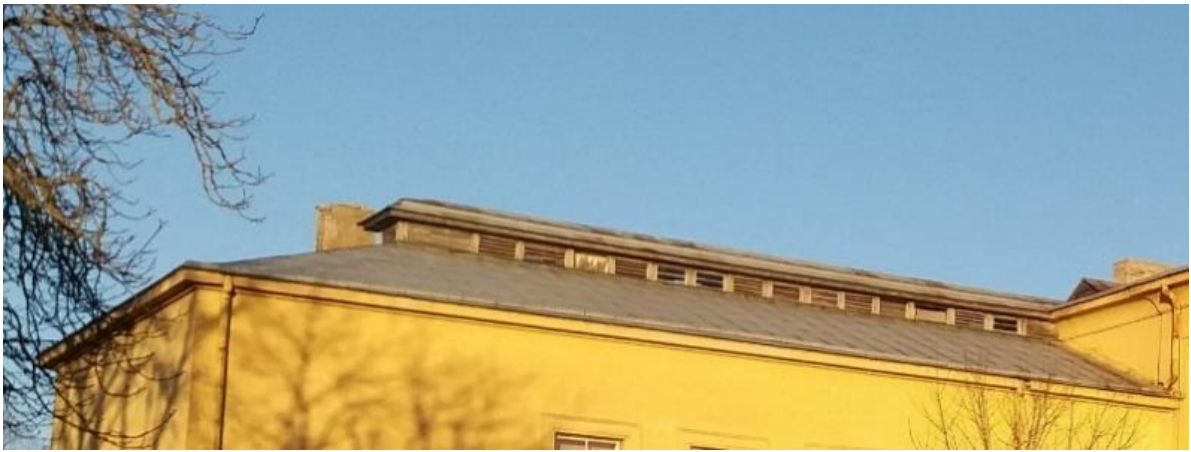
Saali katusel asuv õhukollektor täidab siiani oma planeeritud funktsiooni – tagada saali ventilatsioon. Selliseid 80-aastaseid puidust ventileerimissüsteeme pole ilmselt väga palju töökorras olevana säilinud. Heas korras on puidust tuulutuskambrid, amortiseerunud on kollektori fassaadi osa ja katusekate.

17. Õhukollektor W-tiiva katusel.

- 4.2.5. Uugid restaureerida.
- 4.2.6. Saali korpuse katusel asuva õhukollektori täiteavad ja katus restaureerida.
- 4.2.7. Sundventilatsiooni paigaldamisel säilitada ehitusajaloo näidisenägemata vähemalt üks tuulutuskamber funktsioneerivana algsel kujul olemasolevas kohas.

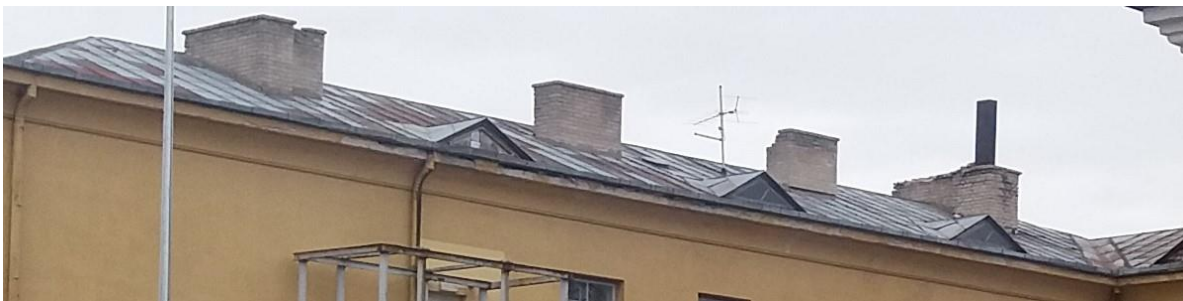
Katusekatte olukord on O-tiivas avariiline: katuseplekk on amortiseerunud, paljusid läbijooksu kohti on parandatud. Nii O- kui W-tiiva sottrennid on amortiseerunud ega suuda vett suunata. Sademevesi voolab paljudes kohtades seinu mööda alla. W-tiiva harjal oleva õhukollektori välisseinad ja katusekate on amortiseerunud.

22. O-tiiva katus N-küljelt.

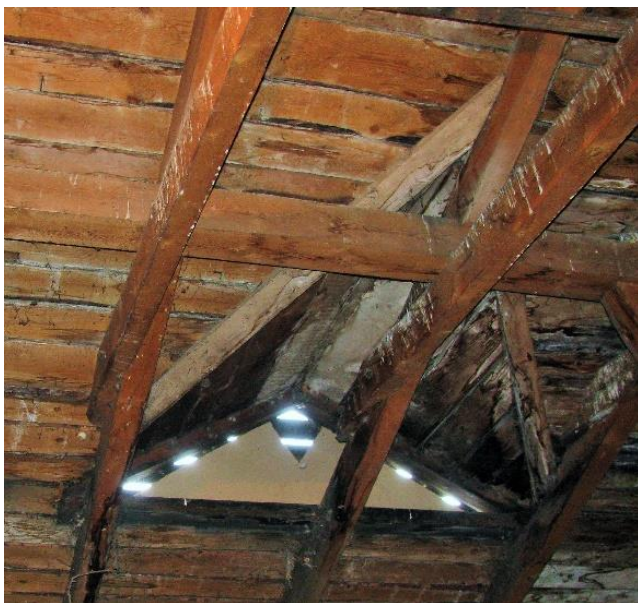
25. Uuk O-tiiva katusel.

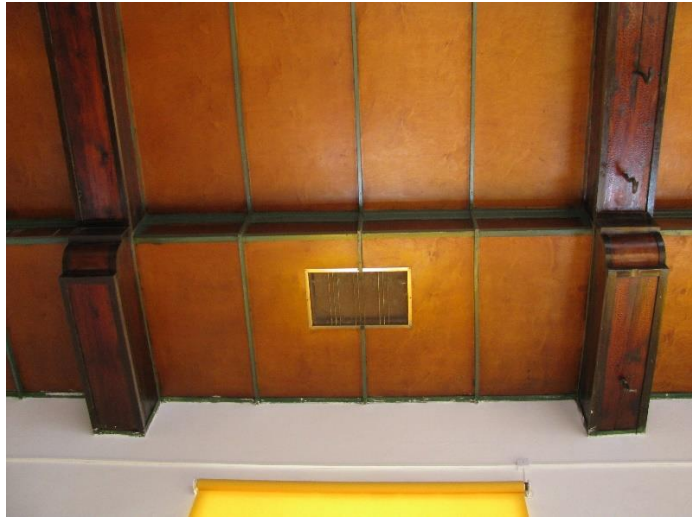
30. Tuulutusava saali laes.

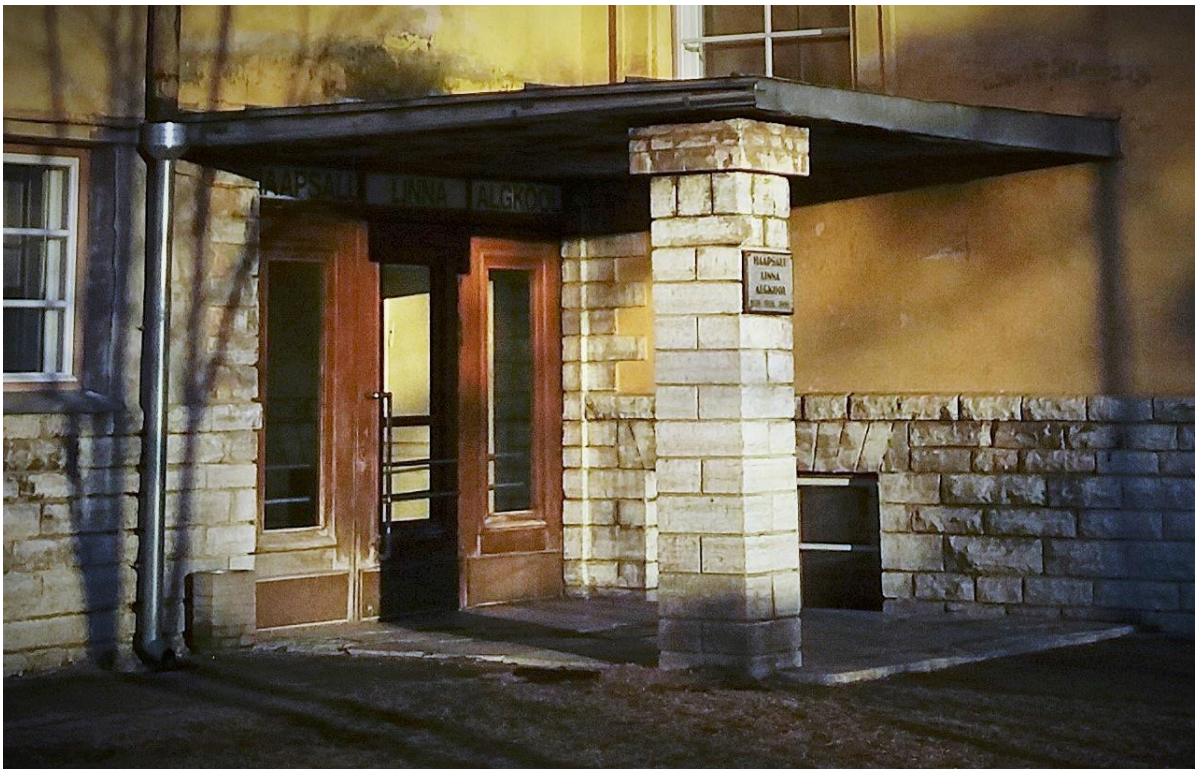
Peasissepääsu varikatuse seis on avariilises seisus. Hoone amortiseerunud sottrennid ja vihmaveesüsteemi tõttu voolab katusele vesi varikatusele. Sademevee äravooluks on varikatuse kalle olematu. Nii on vesi leidnud endale tee plekipaanide ühenduskohtade ja valtside vahele imbumiseks. Varikatuse alumisel poolel on betoon suurte tükkidena irdunud, kohati on nähtav sarrus. Ajutise lahendusena on edasise pudenumise vältimiseks alumine pool kaetud metallvõrguga, mis ei pruugi suuremate betoonitükkide varisemist siiski peatada. Varikatuse serv on kaetud plekiga ilmselt seetõttu, et see oli lihtsaim viis pudenenud serva varjata. 1933. aastal koostatud eskiisprojekt nägi ette lahenduse, kus varikatuse kohal on kolme latiga piire. Varikatust toetava posti kohal piirde nurgas pidi asuma lipuvarras. Lattpiire oli funktsionalismile omane ja selle välja ehitamine koos lipuvardaga ümarakna ees lisaks tänavapoolsele fassaadile stiilse aktsendi ja viiks lõpuni arhitektide algse idee. Võimaluse korral võiks teostada eskiisprojekti ette nähtud lahendus, mis ilmselt raha puudusel teostamata jäi.

31. Peaukse varikatus (W-tiib, S-külg).

- 4.2.12. Peasissepääsu varikatusel taastada algne, funktsionalismile omane õhuline stiil. Betoonkatuse äärt ei tohi katta plekiribaga, vaid see peab olema krohvitud ja värvitud puhas pind. Varikatuse sademekindlaks muutmisel võib käsitsi valtsitud terasplekist katusekatte all kasutada nüüdisaegseid materjale.
- 4.2.13. Võimaluse korral teostada Erika Nõva ja August Esopi koostatud projektis (vt lisa 1-2) olev lahendus, mille kohaselt on varikatuse kohal kolme latiga piire. Varikatust toetava posti kohal piirde nurgas on lipuvarras.

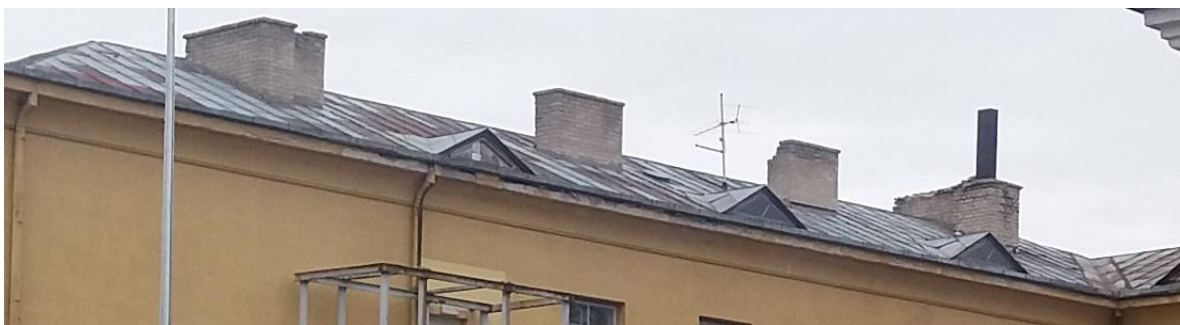
Enamik korstnapitsi otsi on avariilises seisus. Ülemise, mõnel ka mitme rea kivid on välja kukkunud.

36. O-tiiva korstnapitsid.

- 4.3.1. Säilitada korstnapitsid olemasolevas asukohas ja kujul.
- 4.3.2. Korstnapitside külgedele on lubatud paigaldada ventilatsiooniretid.
- 4.3.3. Korstnapitse mitte üle krohvida.

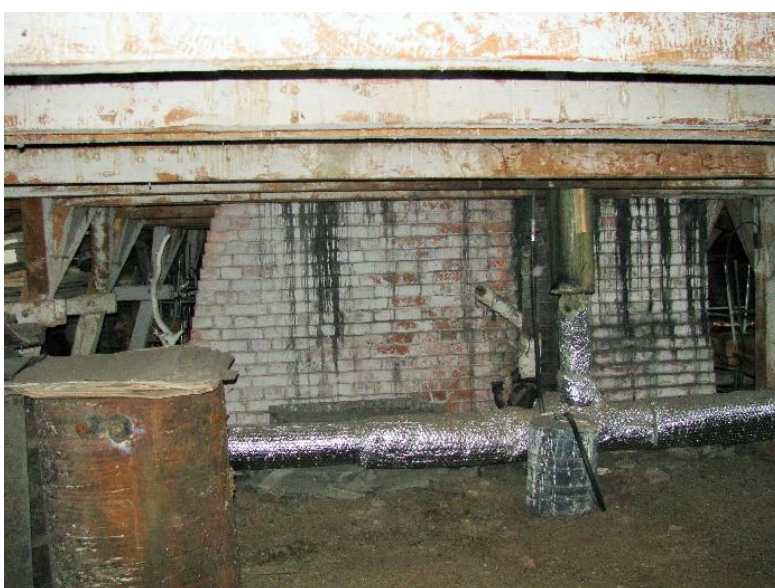
39. Ehitusaegne keskkütte korstnajak O-tiiva pööningul.

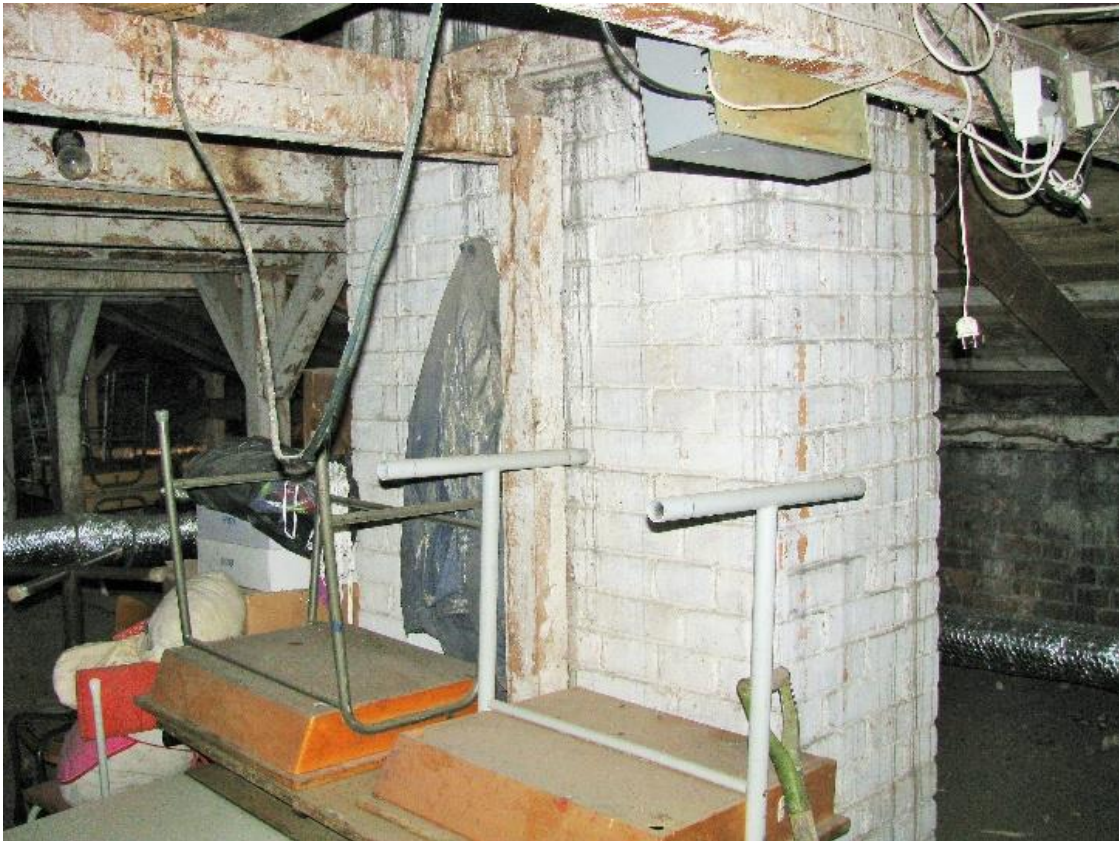
40. Korstnajak ja katuse kandekonstruktsioon O-tiivas.

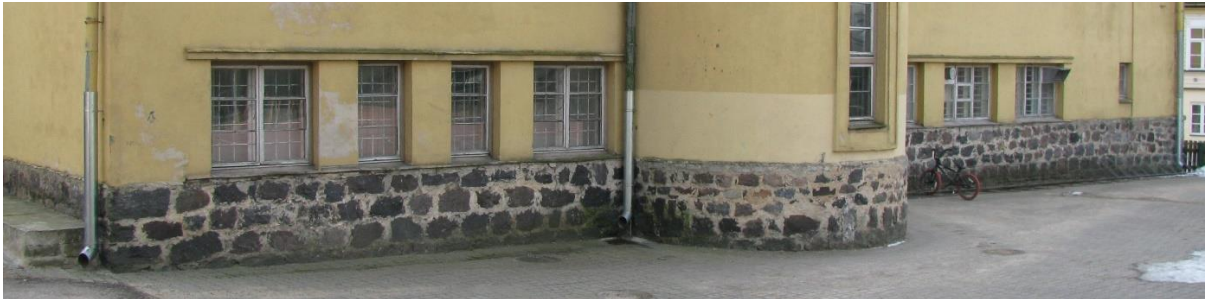
42. Õuepoolne sokkel alates O-tiiva etteulatava osa N-küljest ja W-tiiva N-külg on kohalikest maakividest.

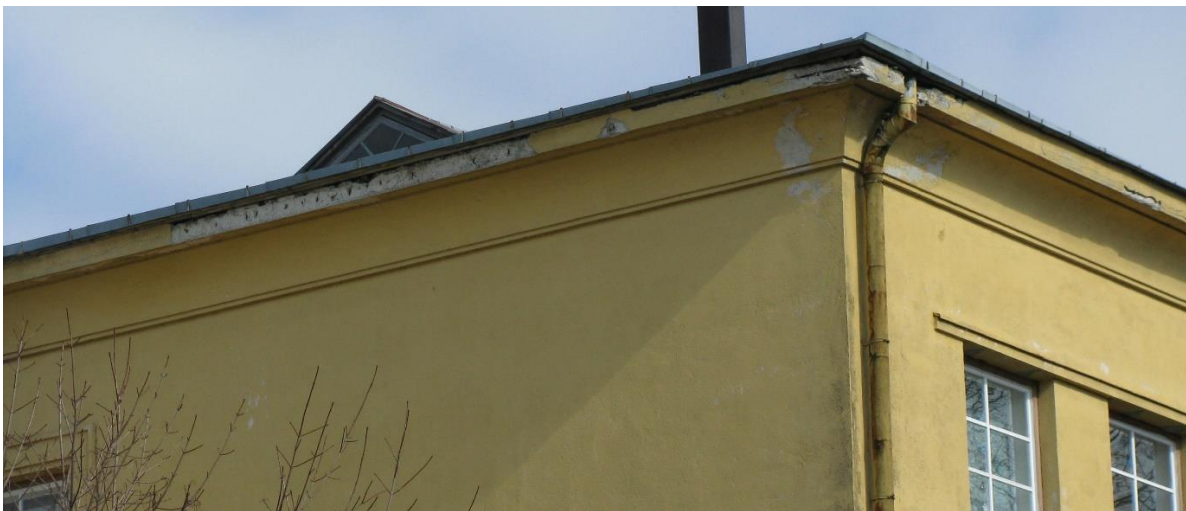
43. O-tiiva kaarjas katusekarniis.

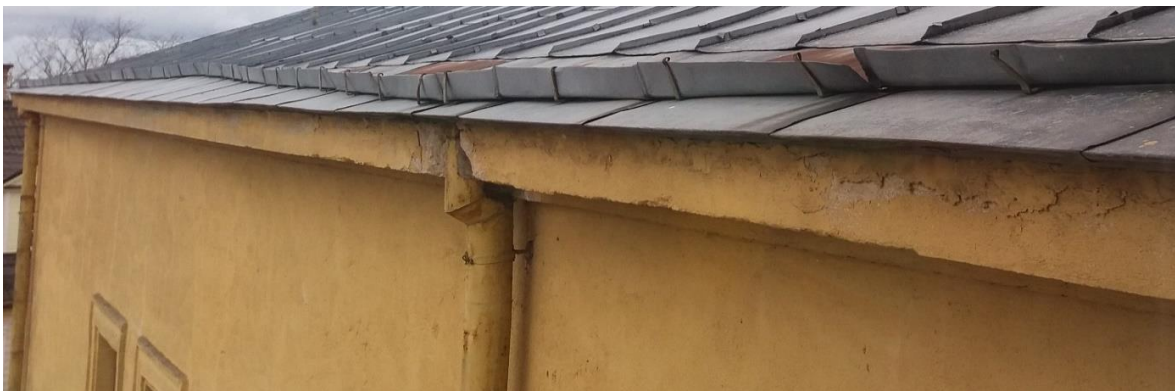
44. W-tiiva nurgeline katusekarniis.
