## ÜÜRIMAJA/KORTERMAJA

Objekti ehitusajalugu, väärtused, tehniline seisukord ja muinsuskaitse eritingimused  
Hiiu-Maleva 17, Tallinn, Harju maakond

2017/2018 õppeaasta  
Arhitektuuri konserveerimise ja restaureerimise täiendkoolituskursuse lõputöö

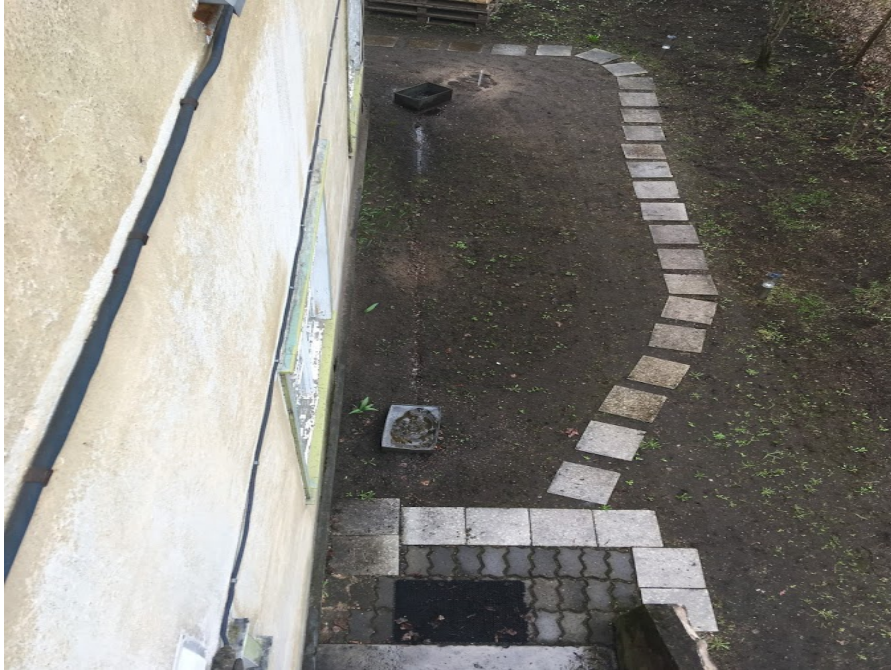
Illustratsioon 7. Vaade E-külje hoovile eklektilise sillutise ja sadeveesüsteemi avariilisusest tingitud pinnasekahjustustega. Fassaadil kaks kaablit.

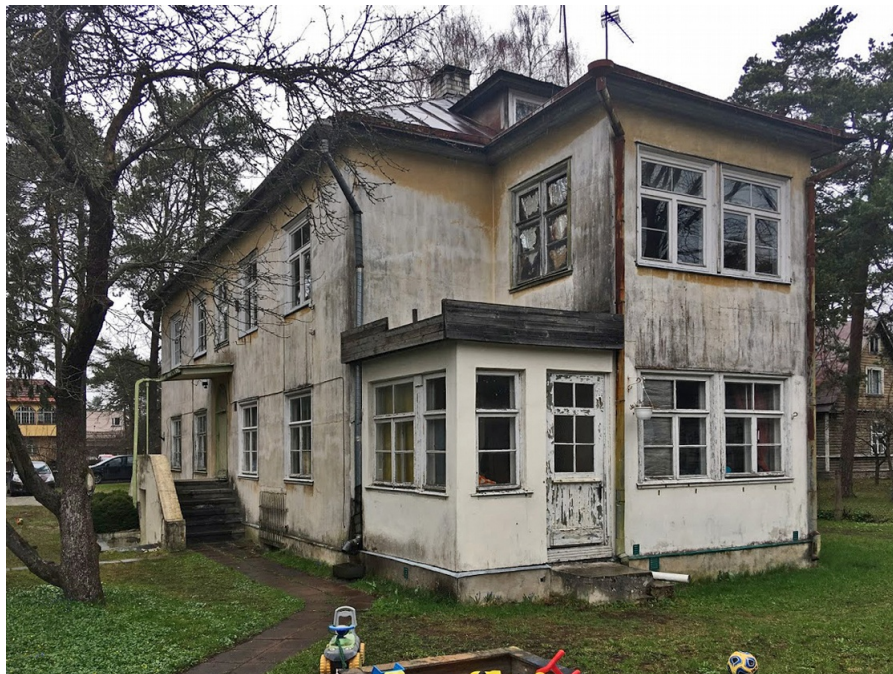
Lisamaht AH6 hoone SW-nurgas on tänavalt vähenähtav, kuid kahjustab hoone kompositsiooni. Agar isetegevus hoovis pole piisavalt läbimõeldud ega moodusta nauditavat tervikut.

Illustratsioon 10. Vaade hoone SW-nurgale chitatud lisamahuga (AH6).

4.1.7. SW-mahuga (AH6) võimalikud kaks varianti:

4.1.7.1. Eelistatult maht lammutada ning taastada algupärane olukord varikatuse (analoogne VK1'ga), trepi (trepp peaks olema vundamendis säilinud, restaureerida) ja verandauksega VU4.

4.1.7.2. Kuna maht pole tänavalt peaaegu üldse näha ega riku vaadet, võib projekteerida ja ümber ehitada hoonega paremini komponeerituna.

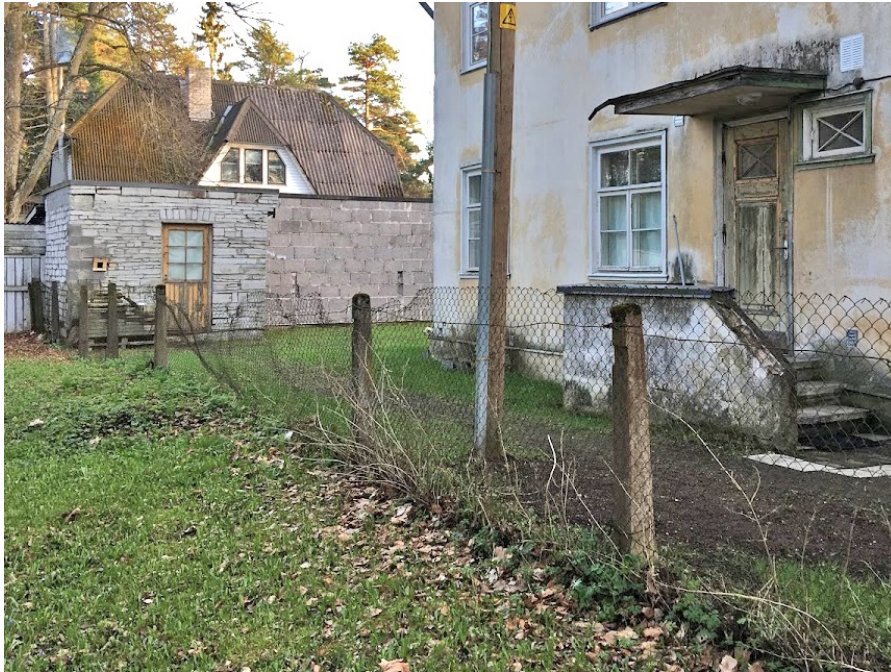
Illustratsioon 11. Vaade krundi E-piiri algupärastele aiapostidele naaberkrundilt, taustal saun (AH4) ja tulemüür, milles on säilinud veel 3 aiaposti. Kolm posti on säilinud ka garaaži (AH2) taga.

4.1.2. Säilitada omal kohal ja restaureerida 15 tervet algupärast betoonist aiaposti omal kohal. Aia heakorrasutamisel kasutada neid sihtotstabeliselt.

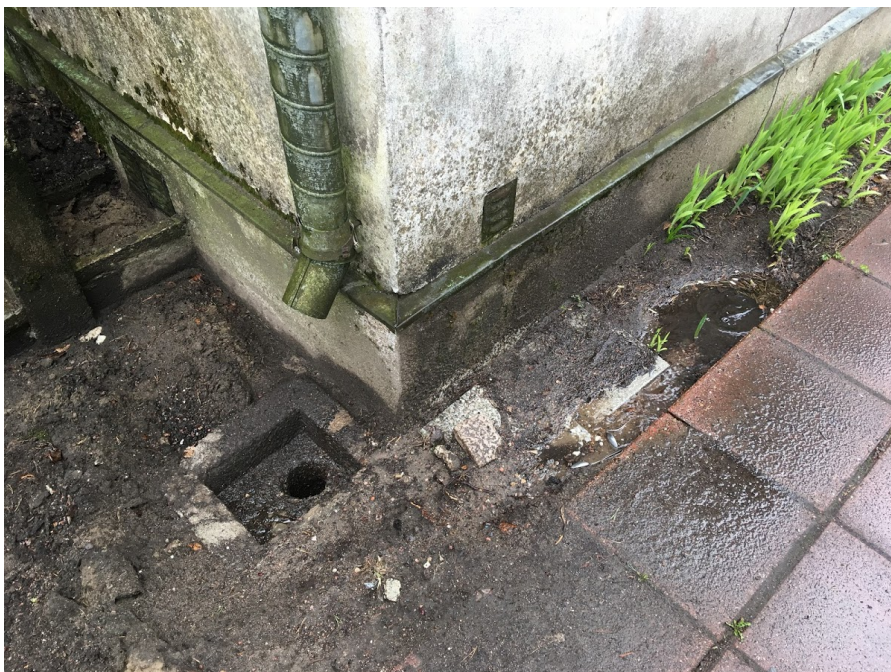
Illustratsioon 12. Hoone põhimahu NW-nurk hiljuti väljakaevatud trapi, sokli ja fassaadi niiskuskahjustuste ja sambla, valesti paigaldatud sillutise tõttu lõksu jäänud sadevee ja sokli ääres kasvavae taimedega.

4.1.14. Projekteerida sokli perimeeter nii, et sadevesi ei pritsiks sokli ja fassaadi krohvkattele ning veelauale.

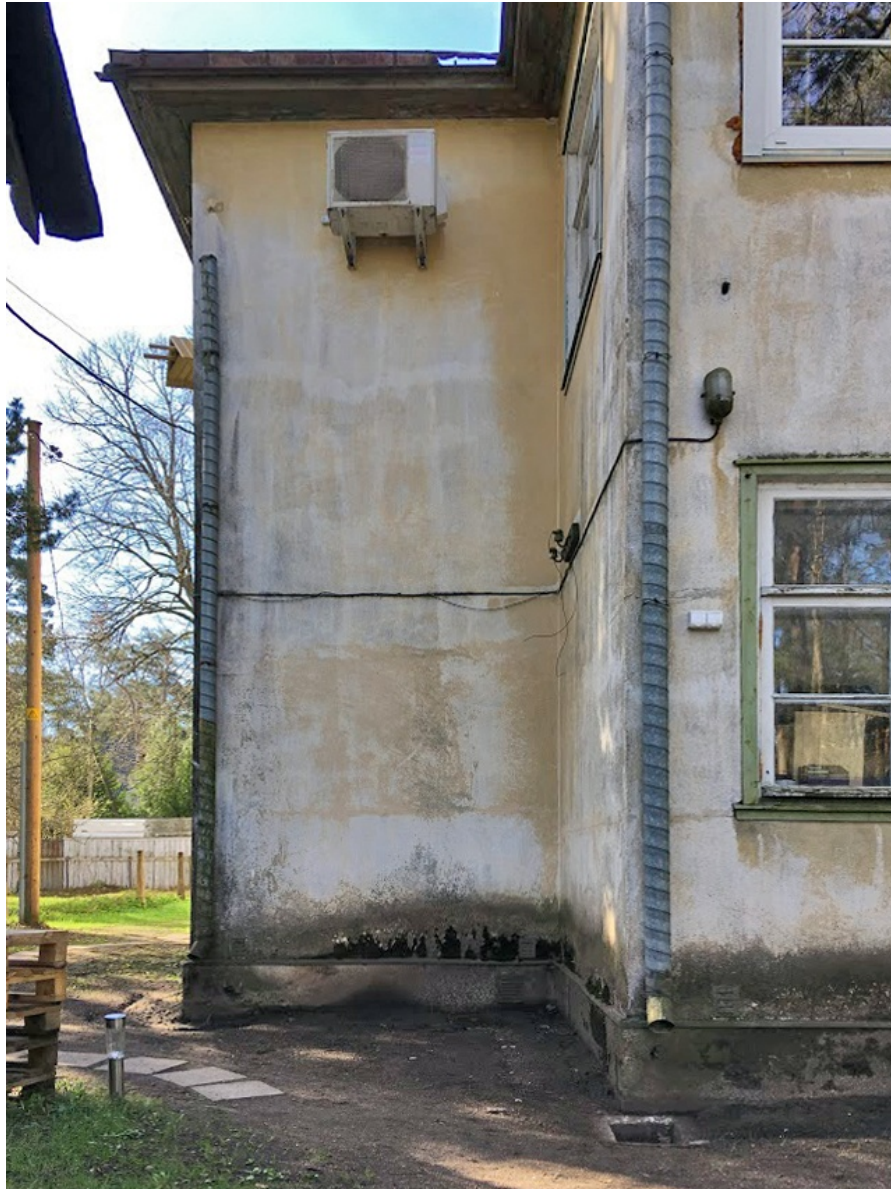
Illustratsioon 13. Hoone NE-nurk. Sokkel ja fassaad tugevate niiskuskahjustustega, porine ja sammaldunud. Seda põhjustavad läbiroostetanud ja lekkiv katuserenn, purunenud sadeveectoru, õhksoojuspumba agregaat, millest tilgub töötades vett ning ebasobivad kalded hoone perimeetris. Näha on ka II korruse tuulekasti külge kinnitatud massivne linnumaja, juhtmed, isolaatorid, augud fassaadil.

4.1.9. Hoone fassaadidele ei tohi kinnitada õhksoojuspumba agregate. Teisaldada fassaadilt seal praegu paiknev agregaat ja suunata sellest erituv vesi hoonest eemale või kanalisatsiooni.

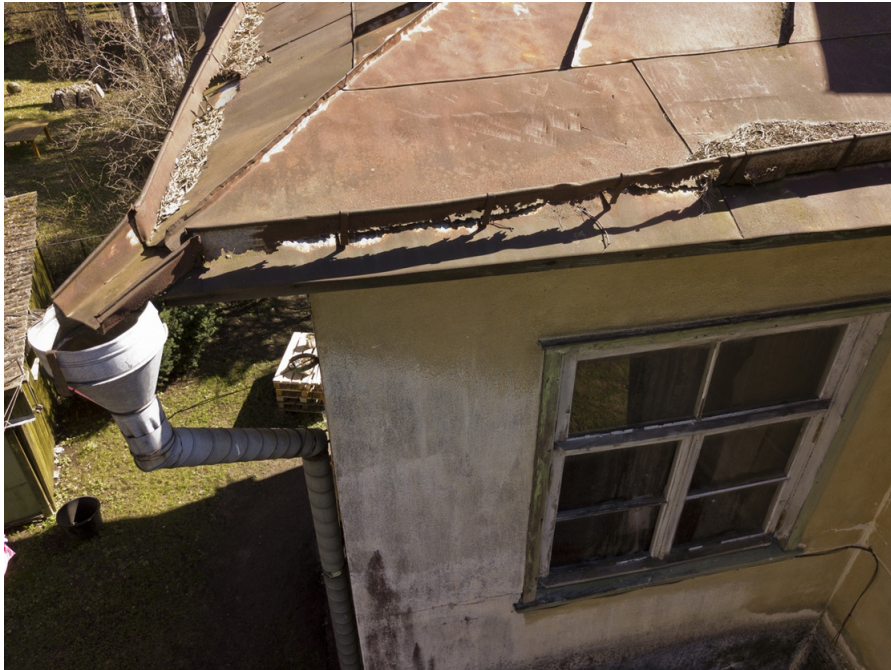
Illustratsioon 17: K1 amortiseerunud renn, mis tugevalt kahjustab VK1, hoone NW fassaade ja soklit.

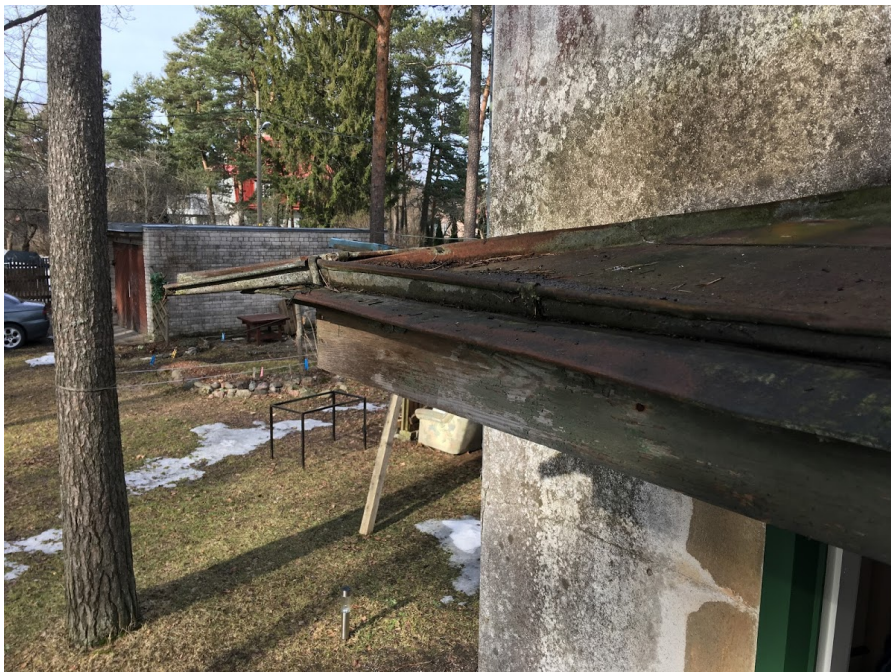
Illustratsioon 18: VK1 süliiti ja äärelüüstuga.

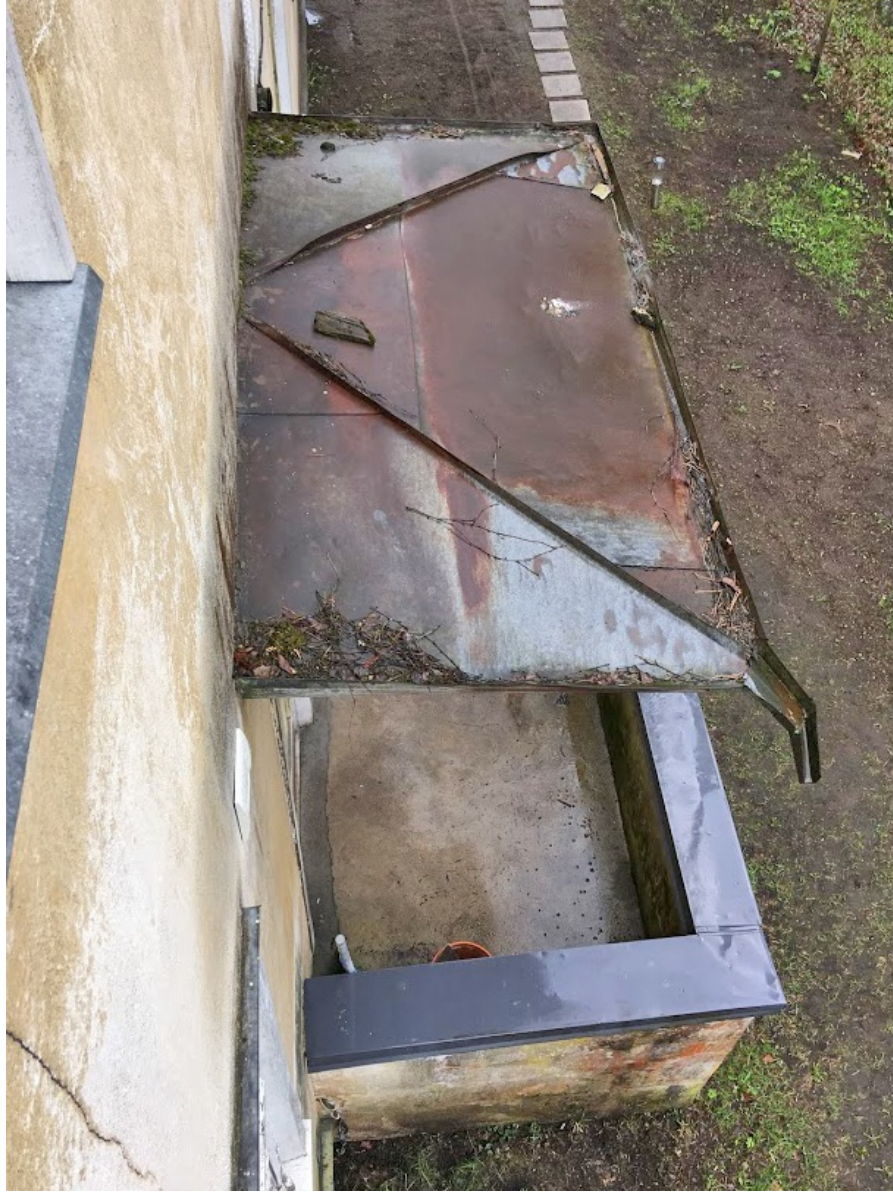
Illustratsioon 19: VK2 katus vajab puhastamist ja parandamist. Sülitit on pikendatud, pikendatud osa on alla vajunud. T2 trepiire on kaetud ilmetu plekiga.

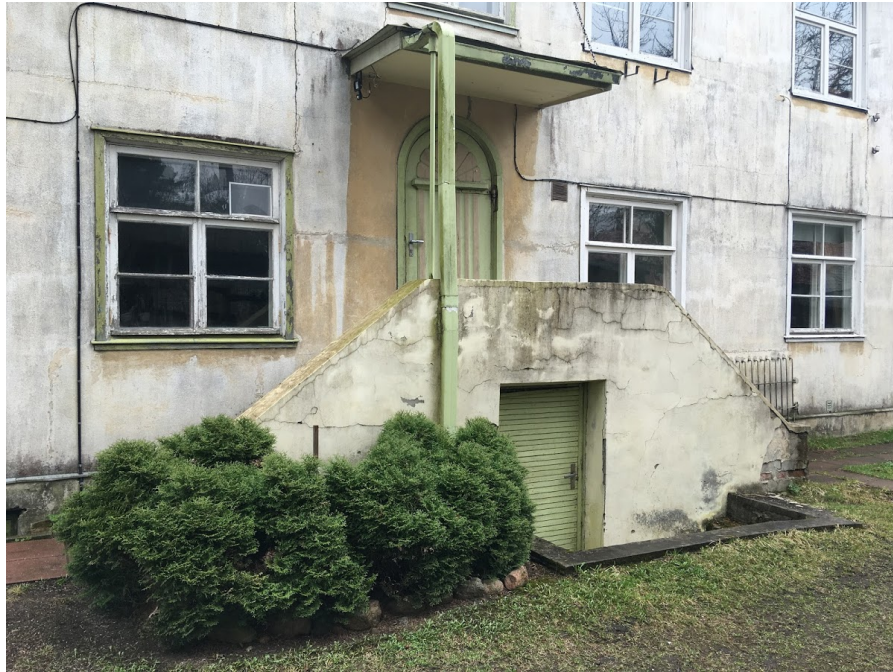
Illustratsioon 20: VK3 katus keti, renni, posti ja veetoruga, piirde krohv mõradega ja varisenud. Fassaadil kaablid, ventilatsiooniavad jm. Taim liiga lähedal.

4.2.9. Restaureerida ja -konstrueerida varikatus VK3, eemaldada sellelt hilisemad lisandused (kett, renn ja sadeveetoru koos tugipostiga).

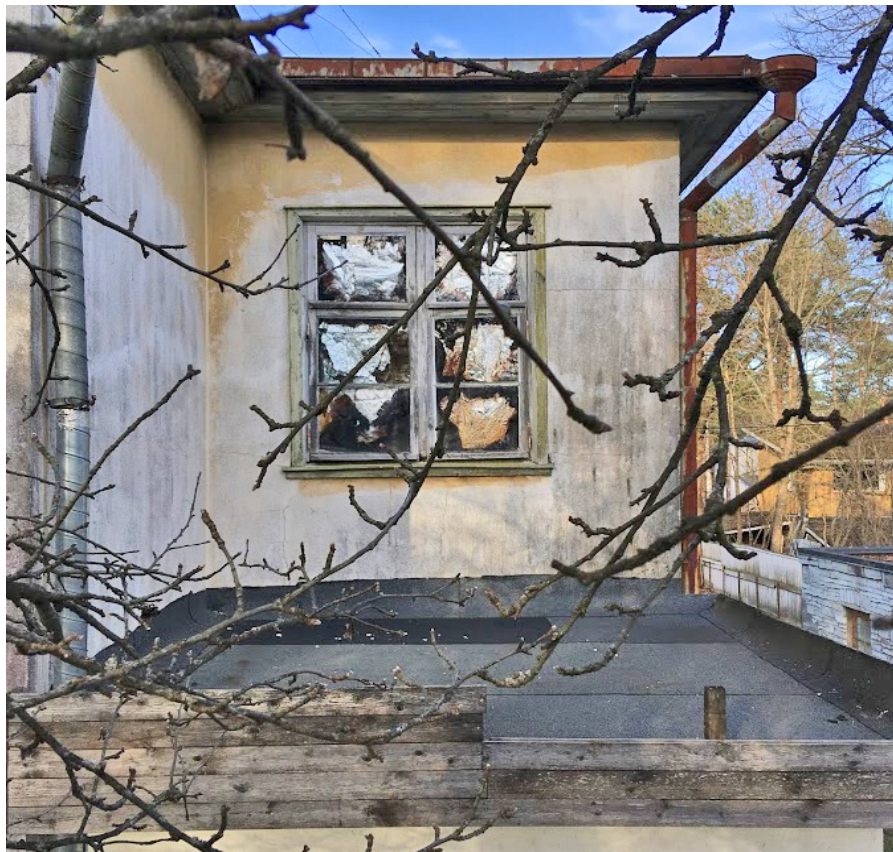
Illustratsioon 21: K6 ruberoidist katusekate on heas korras, piire lagunenud.

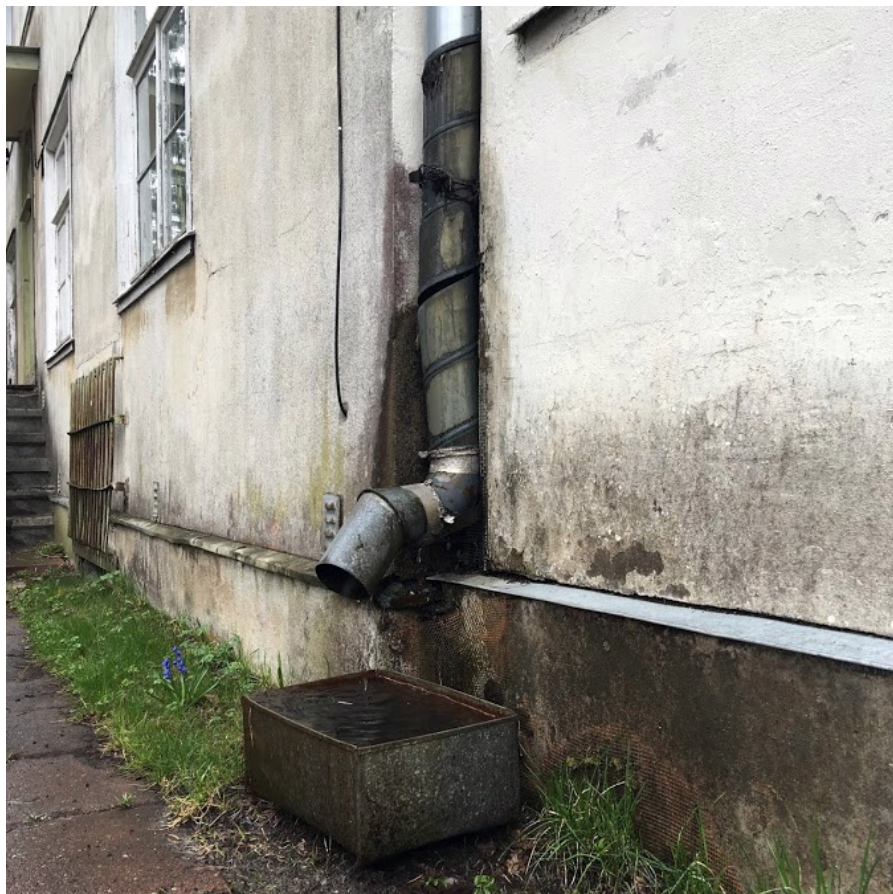
Illustratsioon 23: Sadeveetoru SVT3 on AH6 ehituse tõttu amortiseerunud ning kahjustab nii AH6 ja hoone SW nurka.

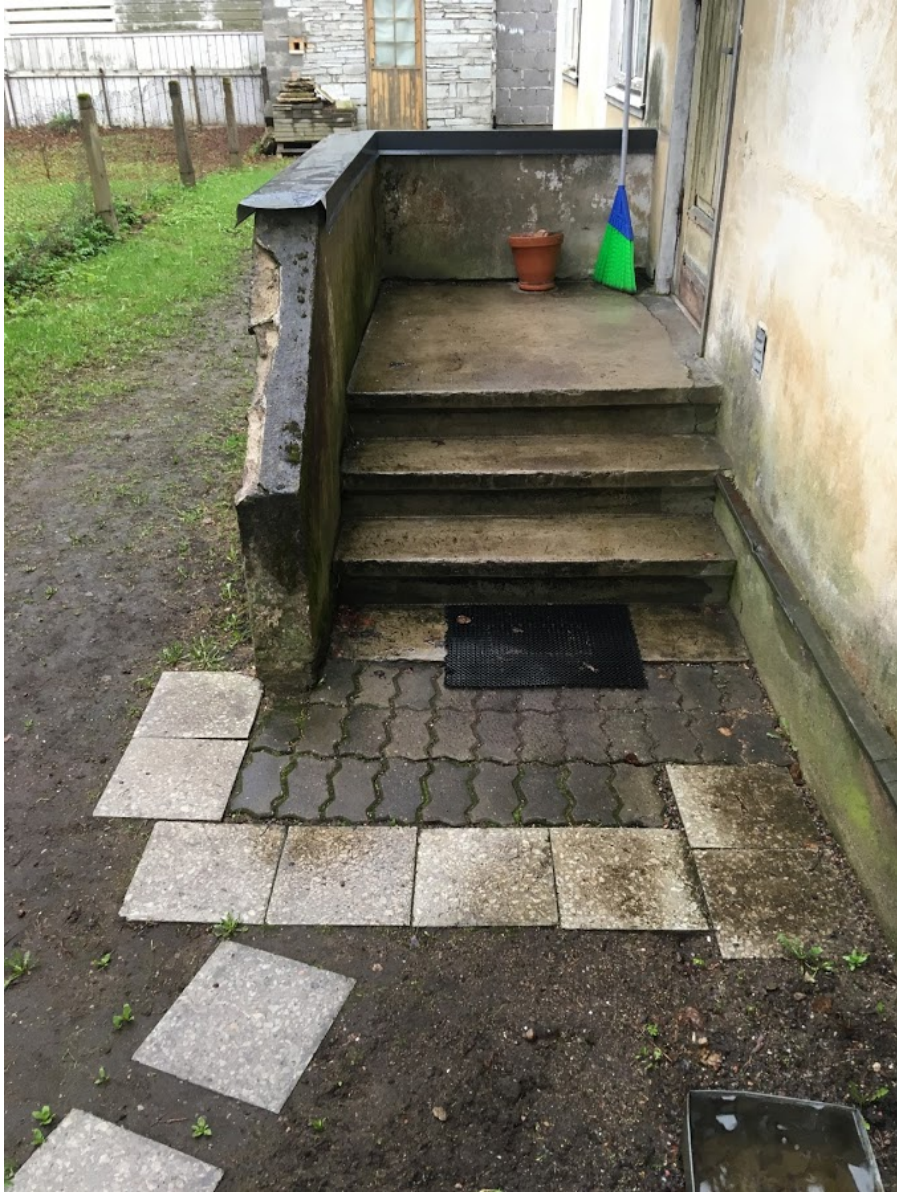
Illustratsioon 34: Trepp T2, selle ilmetu plekiga kaetud piire ja erinevad sillutatud kivid selle ees.

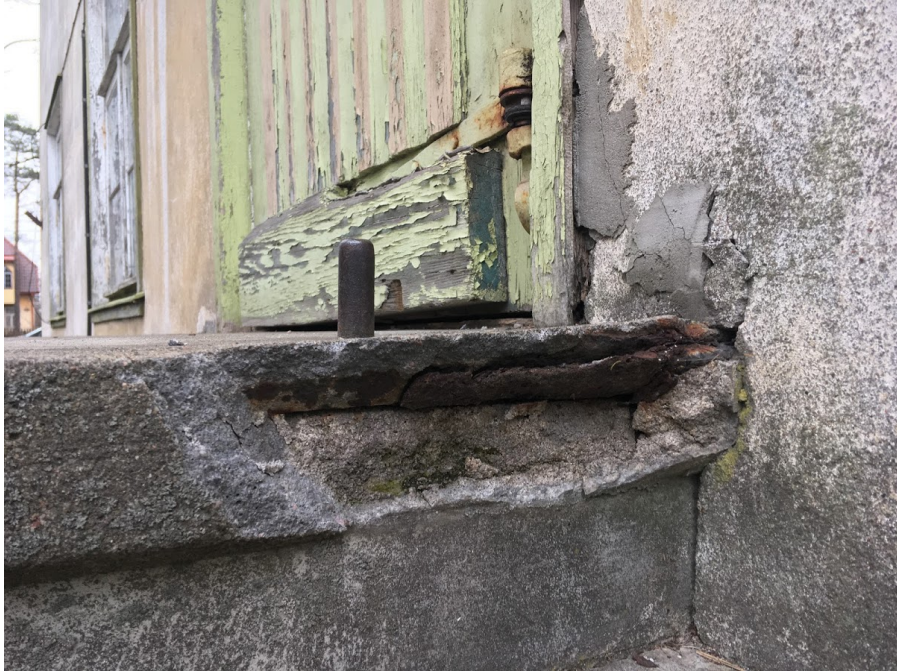
Illustratsioon 42: T4 trepi sarrus paistab.

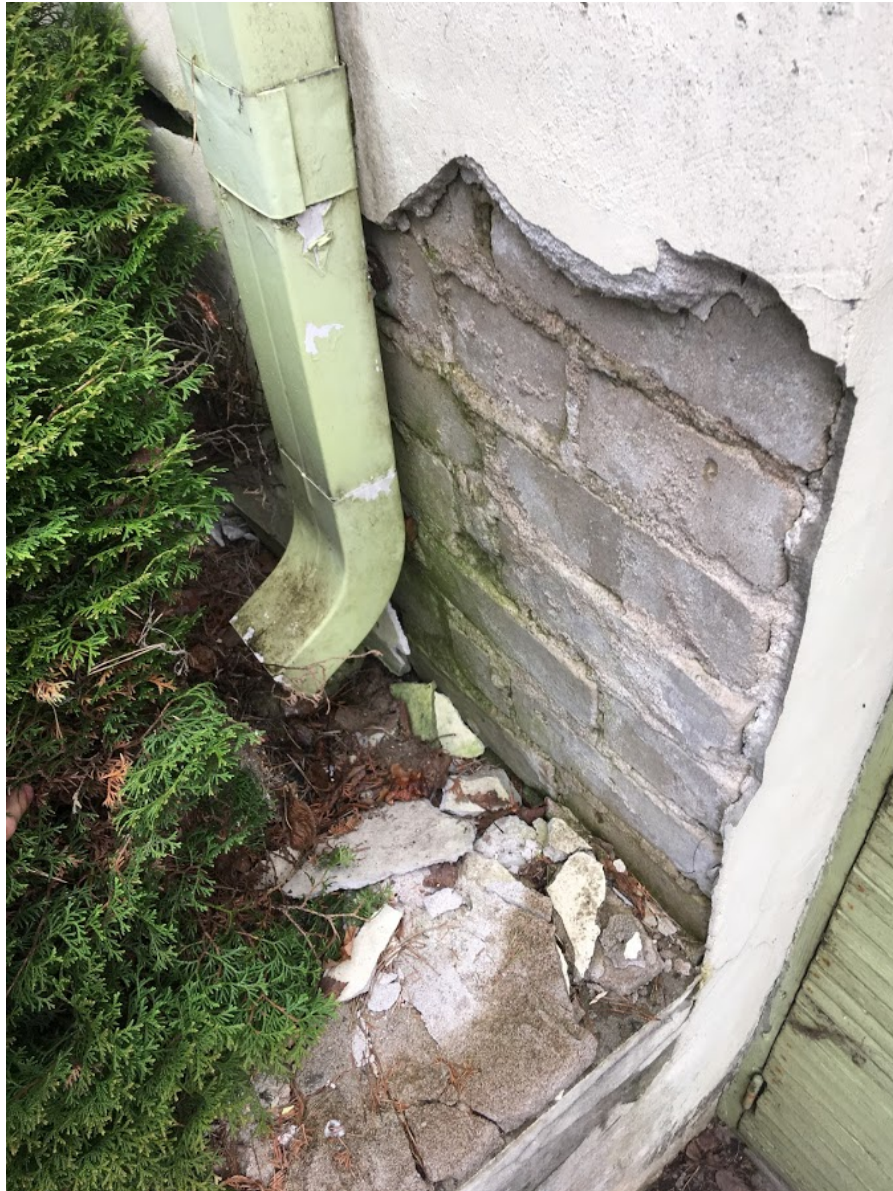
Illustratsioon 43: T4 piirde krohv on lahti ja varisenud.

4.4.12. Lammutada krohv ja silikaadist laiendus T4 piirdel. Katta või puhastada vastavalt uuringu tulemustele.

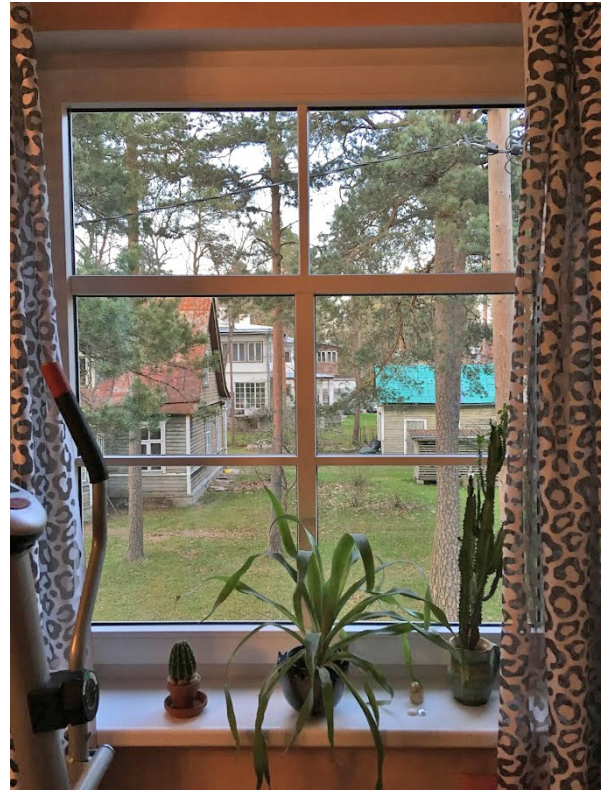
Illustratsioon 81: A26.

A25, A26: AT3 E-küljel. VMM: puuduvad. Sisemised liistud puuduvad, aknalaud uus, algsest erinev. Fassaadil säilinud ülemine plekk, liistud puudu, aknaplekk uus, algsest erinev. Väljast viimistlemata. (Ill 80, 81)
