**Sepa talu hoonetekompleksi tehnilise seisundi analüüs
ja ettepanekud remont-restaureerimistöödeks**

Objekti aadress Sepa talu, Alaküla küla, Lihula vald, Läänemaa

2015/2016 õppeaasta
Arhitektuuri konserveerimise ja restaureerimise täiendkoolituskursuse lõputöö

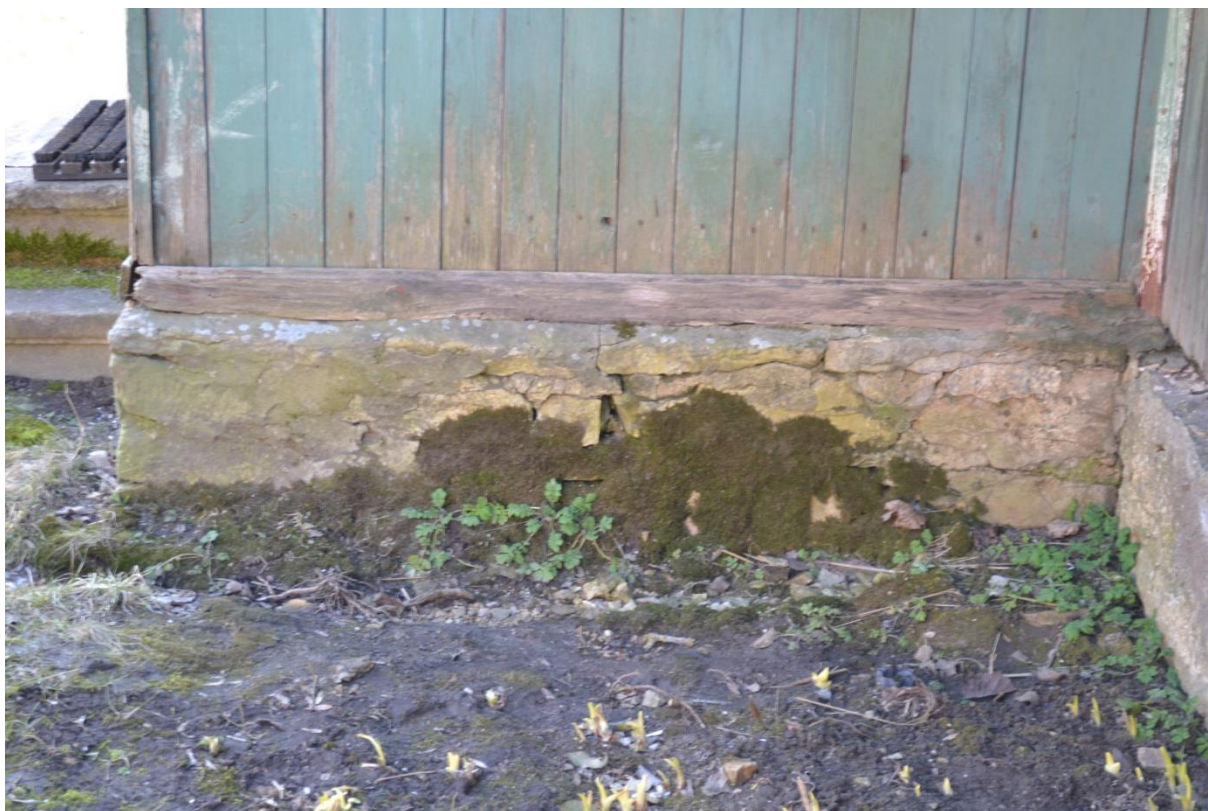
Rehielamu vundament ja keldriseinad on laotud segamini kohalikust paemurrust murtud paekividest ja maakividest. Ladumisel on kasutatud lubimörti. Vundament, keldriseinad ja sokkel on rahuldavas seisukorras, esineb üksikuid pragusid ning deformatsioone. Soklil esineb tühjaks uhutud vuuke, vetikat ning sammalt. Vetikatest biokile muudab märgudes ja kuivades oluliselt ruumala ning lõhub sellega materjale. Sammal ning vetikas puhastada mehaaniliselt käsitsi, tugevaharjalise pintsliga, metallharja, skalpelli, spaatli, kühvli või kaabitsaga. Seejärel töödelda pindu aluselise lahusega (näiteks 2-5% ammoniaagilahusega) ning puhastada nõrga survepesuga. Vuukimine teostada kuni 20% tsemendisisaldusega lubi-tsementmördiga, mille sees võiks olla jahvatatud keraamikat.

20. Sammal ja vetikas rehielamu soklil

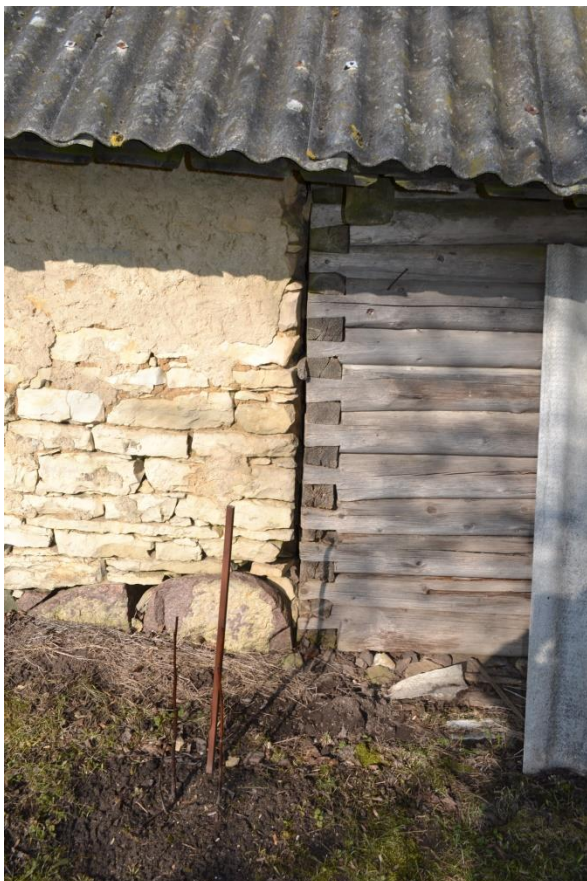
Aida kiviseina vundament on laotud segamini kohalikust paemurrust murtud paekividest ning maakividest. Palkseinad on ehitatud üksikute suuremate maakivide ja paekivide peale. Vundamendil esineb ebaühtlaseid deformatsioone, vetikat ning müüritise vuugid on tühjaks uhtunud.

21. Aida vundament

Olukorra stabiliseerimiseks on otstarbekas kindlustada vundament alljärgnevalt:

- Paigaldada vundamenti läbivad ankrud;
- Pragu (lõhed) puhastada nakke kaotanud segust ja muust võõrmaterjalist (pinnas) nõrga surveveega;
- Prao välispind sulgeda eelnevalt seguga ja vuukidesse sammuga ~60cm paigaldada torud segu sissepumpamiseks;
- Täita pragu uue seguga (injitseerimine), mille koostis peab sobima algse seguga.

Palkseinte alune vundament lammutada ning rajada uus paekivist lintvundament tihendatud täitepinnasele. Vundamendi ladumisel tagada müüri monoliitsus, kivide põik- ja pikikivide sidestus. Ladumisel kasutada 20% tsemendisisaldusega lubi-tsementmörti, mille sees võiks olla jahvatatud keraamikat.

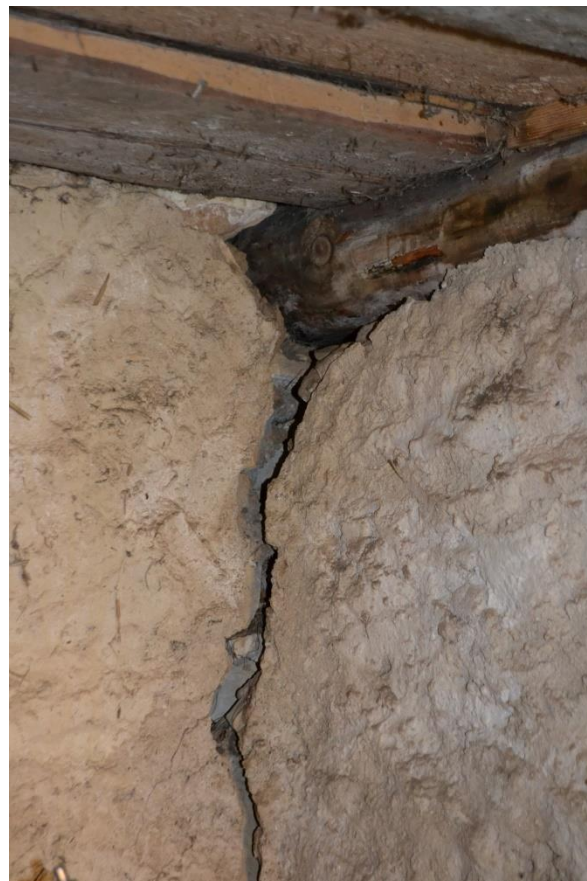
22. Välis- ja siseseina ühenduskoht

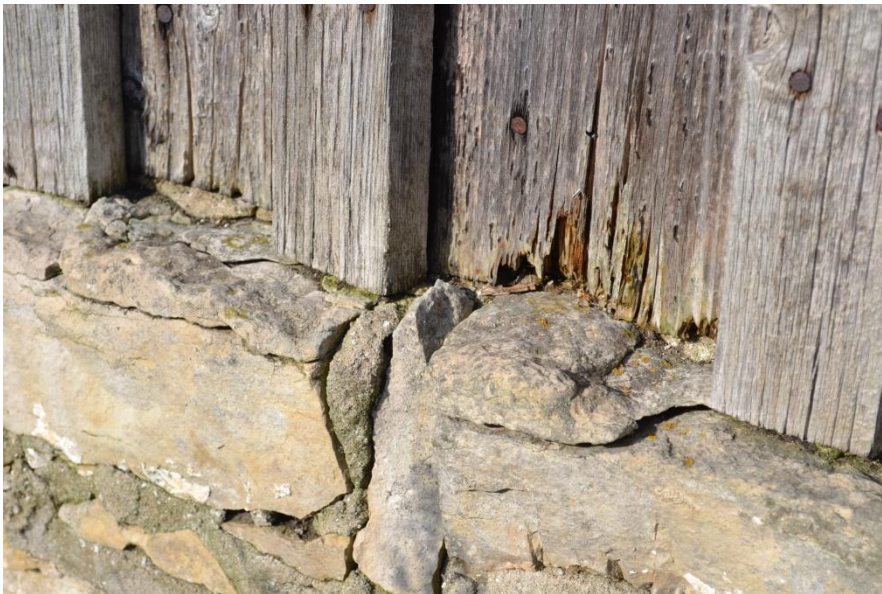
Rehielamu rehetoa ning elutubade osa on ehitatud rõhtpalkseintena, kasutatud on rist- e. järsknurk nurgaliiteid, kui ka puhas- e. tappnurkliidet. Rehealuse seinad on laotud segamini kohalikust paemurrust murtud paekividest ja maakividest. Palkseinad on tehniliselt heas korras, esineb mõningaid ebatihedaid vahesid. Kõdukoldeid esineb vundamendile toetuval esimesel palgireal, kahjustuste ulatuse kindlakstegemiseks tuleb avada konstruktsioon mõlemalt poolt. Rehealuse ning talli vahelise ukse silluse nurgas on toimunud vajumine.

23. Kõdukolle vundamendi peal

Palkide ebatihedused täita takutamise teel. Mädanenud aluspalkide asendamisel tõsta hoonet tungraudade, tugipostide või muude tõstevahenditega vajalikul määral ning sobitada mädanenud palgi asemele uus sobivas mõõdus palk. Taastamiseks kasutatav asenduspuut peab olema kvaliteetne ja kuiv. Toorest materjali ei kõlba kasutada: asenduskohas võivad tekkida suured praod, siin võivad hakata arenema mädanikseened. Vundamendi ja aluspalgi vahele tuleb paigaldada niiskustõke (näiteks kahekihiline ruberoid, kasetoht). Esimese palgirea kaitsmine puidukaitsevahenditega (näiteks tõrv) suurendab palgi vastupidavust mädanemisele. Kui kahjustus on väike, võib palki parandada osaliselt- proteesida. Uute ja vanade osade kokkupuutepinnad tuleb teha võimalikult siledad, et nad sobiksid kokku. Asenduspalk peaks olema vanaga võimalikult sarnase kujuga.

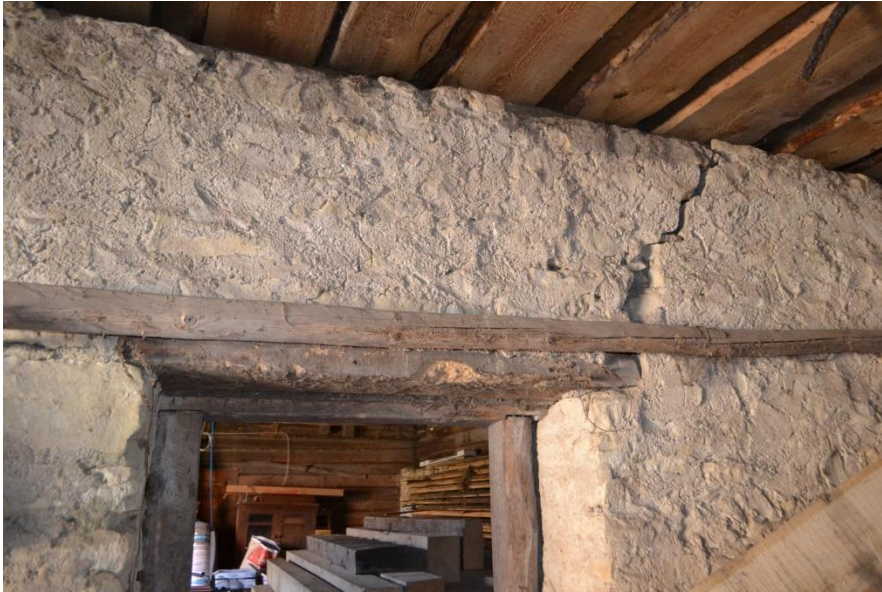
24. Ukse silluse nurgas pragu

Paekivi müüritise pragudele paigaldada kipsist majakad ning jälgida neid vähemalt korra kuus. Saadud andmete põhjal otsustada, kas vundament vajab täiendavat kindlustamist analoogselt aida vundamendile või piisab silluse vahetamisest ning lahtiste kivide kinnitamisest, prao täitmisest.

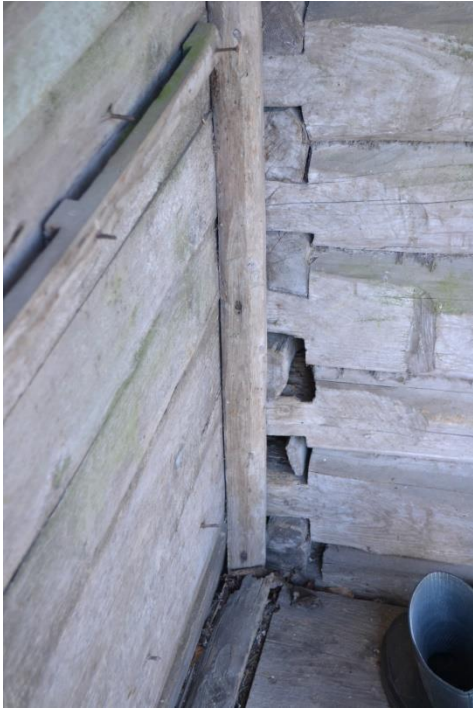
Aida kivimüürid on laotud kohalikust paemurrust murtud paekividest, seisukord on halb, esineb läbivaid pragusid ning väljavajumisi. Paekivi vuugid on tühjaks uhtunud ning krohv seintelt irdunud, esineb ka vetikat. Riideaida seinad on ehitatud rõhtpalkseintena, puhas- e. tappnurkliidetena. Palkseinte seisukord on avariiline: ulatuslikud kõdukolded, väljavajumised ning tappliidete lagunemine. Eriti halvas seisus on aida idapoolne kül.

25. Aida tappnurk

Vetikas puhastada mehaaniliselt käsitsi, tugevaharjalise pintsli, metallharja, skalpelli, spaatli, kühvli või kaabitsaga. Seejärel töödelda pindu aluselise lahusega (näiteks 2-5% ammoniaagilahusega) ning puhastada nõrga survepesuga. Lahtine krohv eemaldada mehaaniliselt. Vuukimine ja seinte krohvimine teostada lubimördiga.

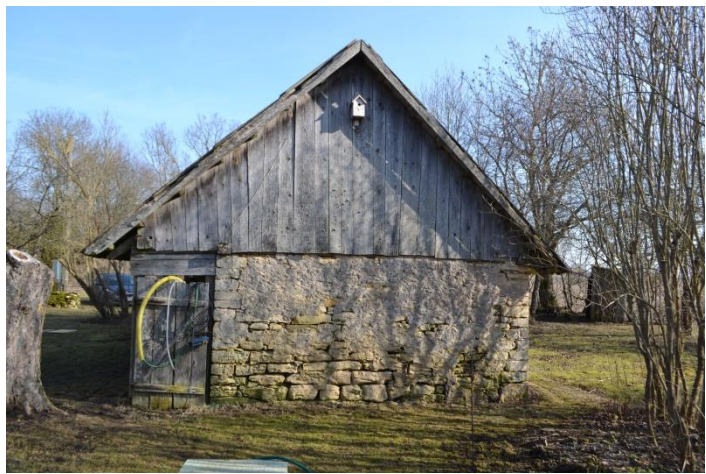
26. Aida lääne poolne kül

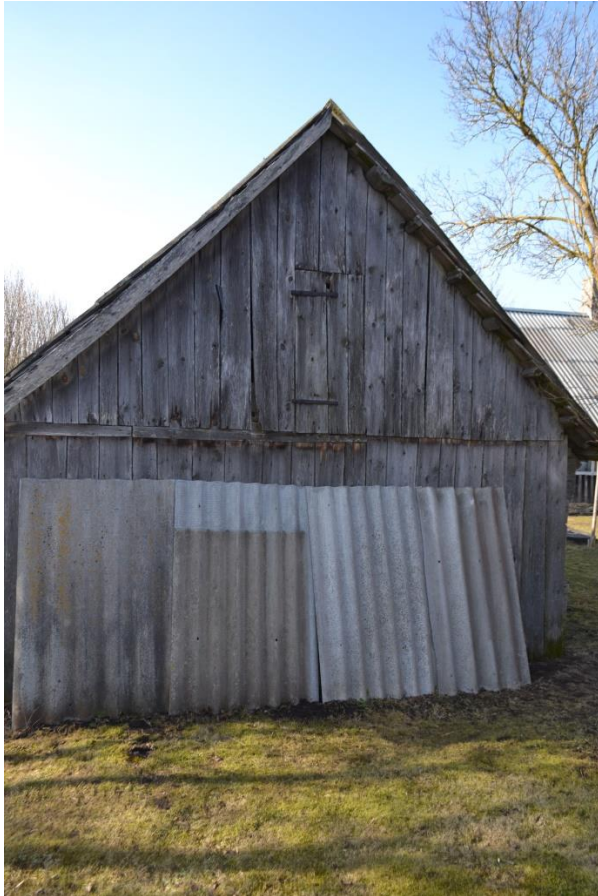
27. Aida ida poolne külg

Mädanenud palgid asendada uute sobivas mõõdus algele võimalikult sarnaste palkidega. Uute ja vanade osade kokkupuutepinnad tuleb teha võimalikult siledad, et nad sobiksid kokku.

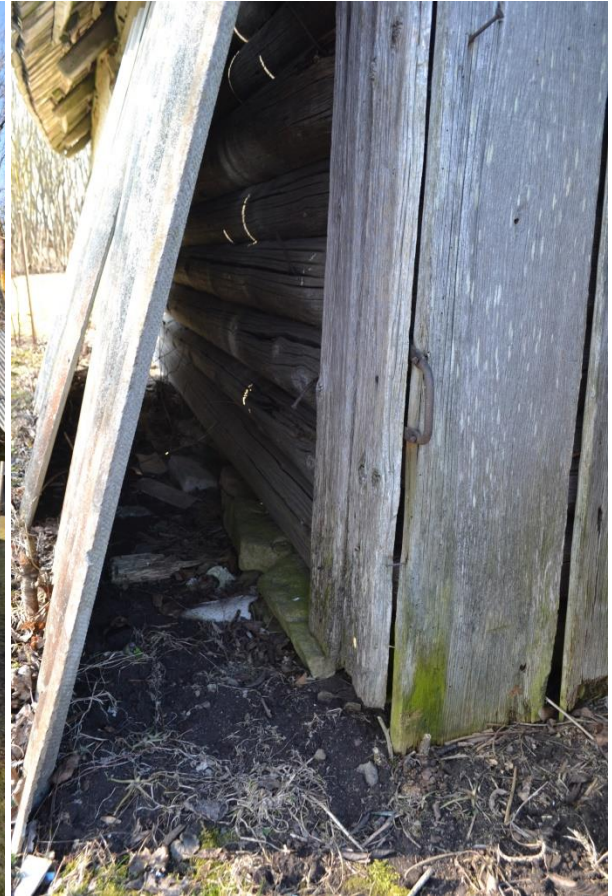
28. Aida sein

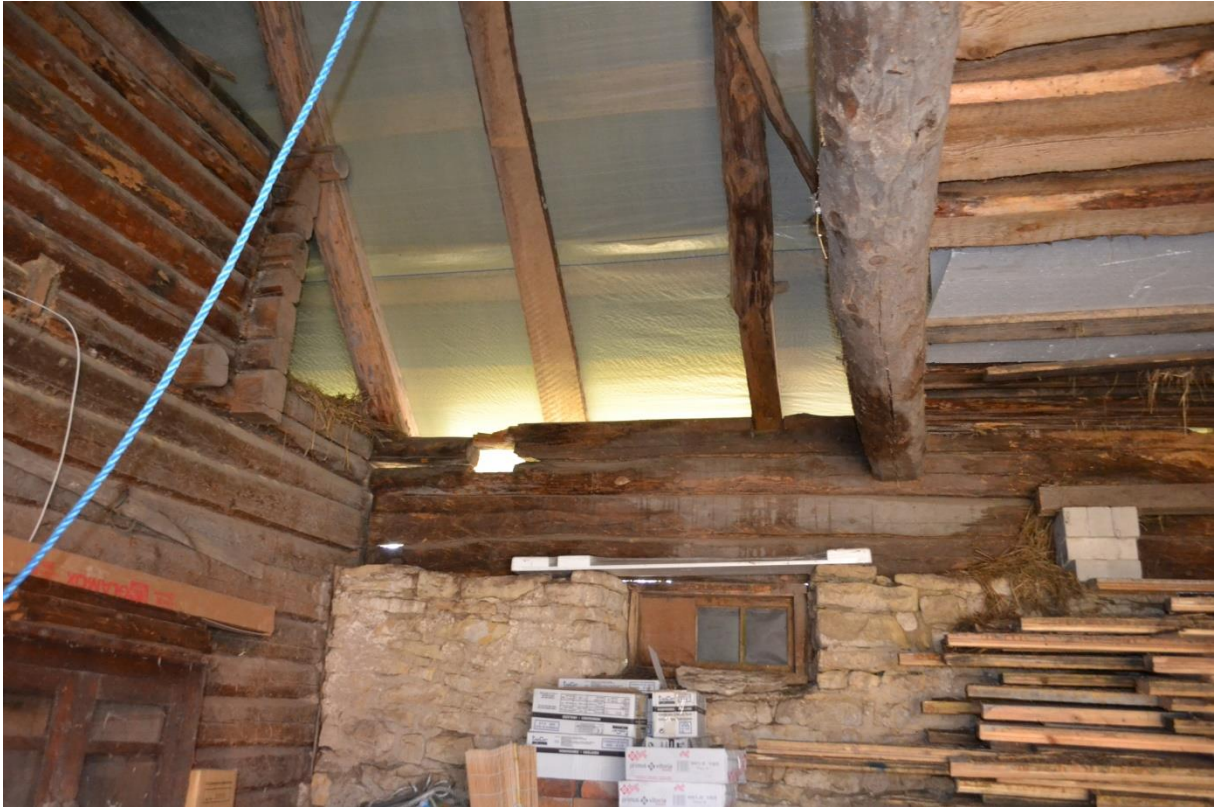
Rehielamu kambrite vahelagesid ülevaatusel käigus ei avatud, märgatavaid kahjustusi ei tuvastatud. Rehealuse vahelagi on ehitatud ümarpalktaladele toetuvatest laudadest, nn. poola lagi (saetud lauad, pinnud). Katuse läbijooksudest tingituna on kahjustada saanud talad, laudis ning murispuu. Katus on vahetatud, kuid talade ning murispuu remont on teostamata. Lisaks esinevad taladel ulatuslikud putukate kahjustused. Välisel vaatlusel on puit kahjustatud tooneseplaste poolt. Sellest tulenevalt võib rehealuse vahelaed seisukorda hinnata avariiliseks ning talade, laudise ja murispuu vahetamine tuleb teostada täies mahus. Uute talade valikul teostada kandevõime kontrollarvutused ning kui talasid vahetatakse ilma katuse uuendamiseta, siis tagada välisseinte püsivus ajutiste seotistega talade vahetuse ajal. Laetala tappa rist- e. järsknurkliitena alumise palgi ja murispuu vahele.

29. Puuduv vahelaetala rehealusel

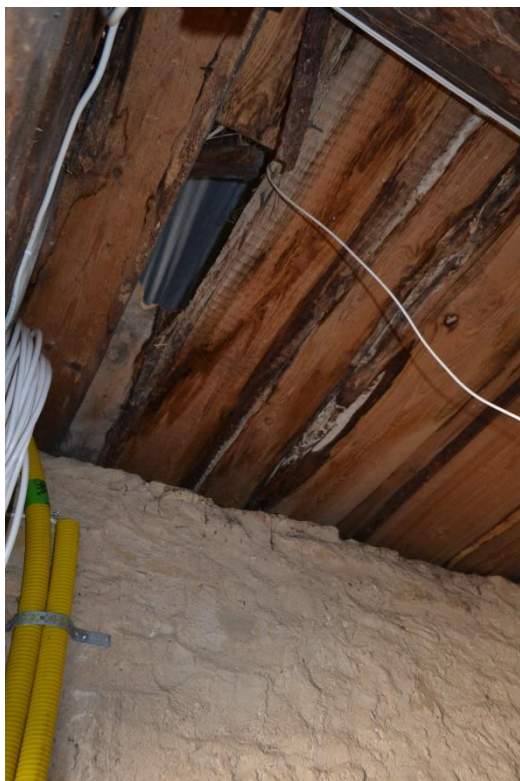
30. Kõdukolle rehealuse vahelaes

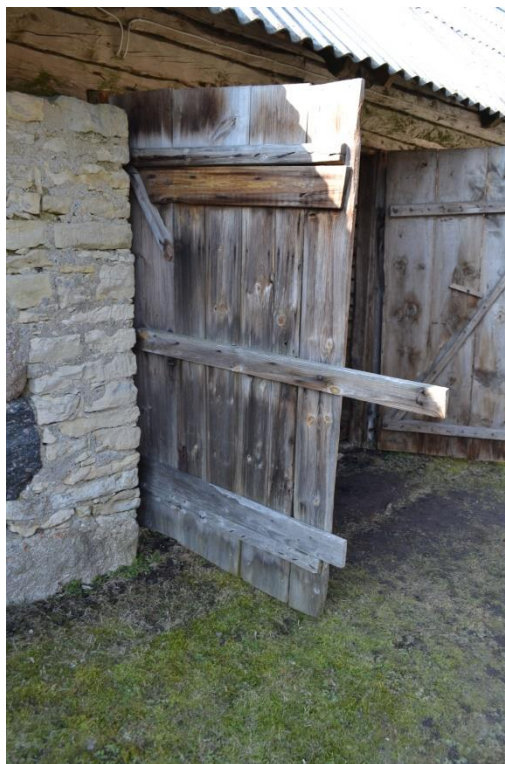
33. Rehealuse amortiseerunud uks

Rehielamu, aida ja hobusetalli avatäited on kõik amortiseerunud ning vajavad vahetust. Uued avatäited valmistada ajalooliselt sobilikena. Avatäidete säilinud metallosad restaureerida ning taaskasutada.

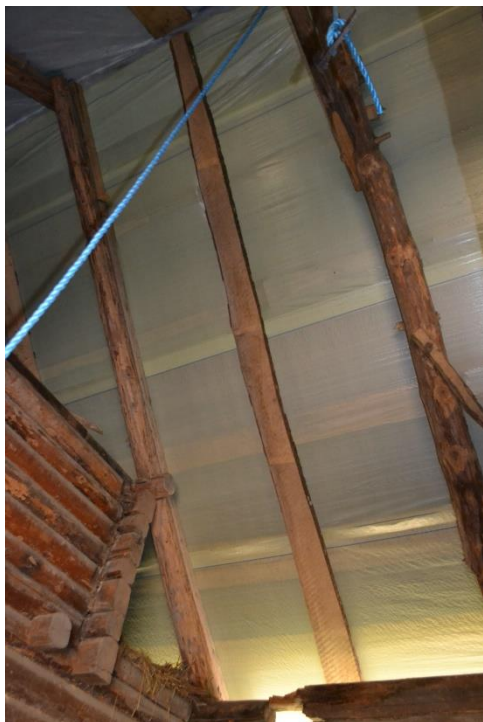
Rehielamu katusekate on vahetatud eelmise omaniku poolt. Olemasolevatele sarikatele on paigaldatud 50x100 prussid, nende peale aluskate ning roovitus, katusekatteks eterniit. Katuse on vettpidav, aga tehniliselt mitte just kõige parema lahenduse ning sobivusega rehielamule.

34. Olemasolev rehielamu katus

Soovitav on koos vahelaetalade, viiluotsa ning murispuuga koos välja vahetada ka katuse kandekonstruktsioon ning katusekate koos aluskihtidega. Räästasse näha kindlasti ette linnutõke, kuna ülevaatusel ilmnes, et linnud on aluskatet lõhkunud. Uue katuse puhul taaskasutada olemasolevate sarikate sarikajalad, liites uute sarikate külge ajaloolise sammuga. Pehastunud sarikajalgade asemele valmistada uued analoogsed.

Uute sarikate samm oleks soovitatav teostada 600 mm.

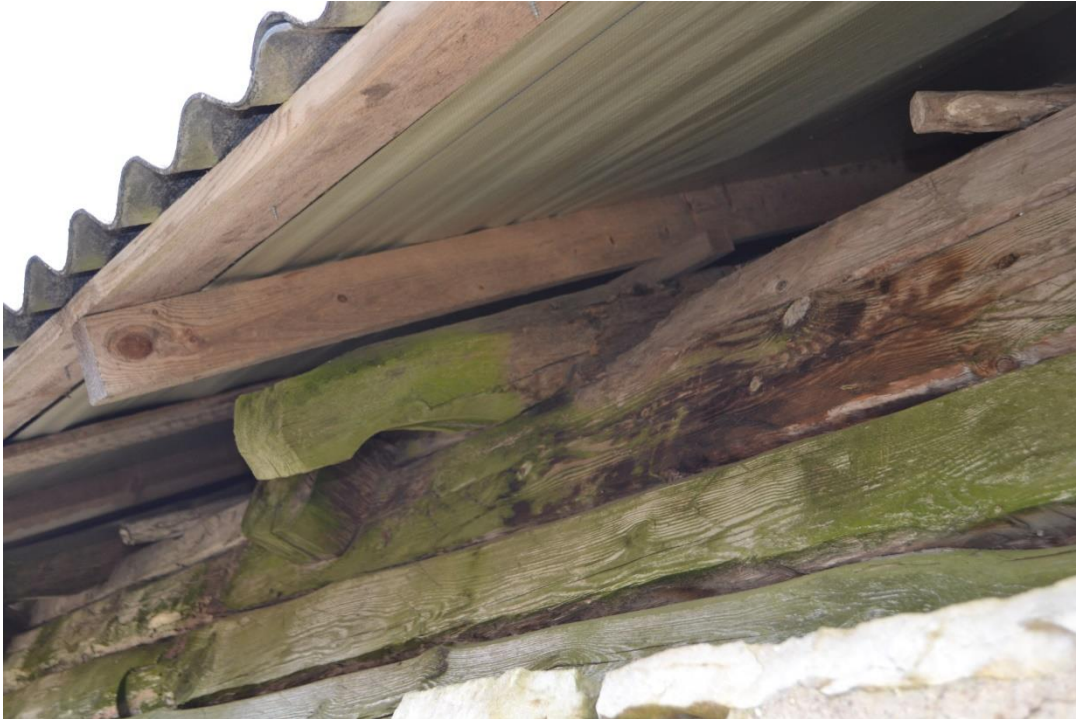
Olemasolevate sarikate samm on ca 2m.

36. Olemasolev sarikajalg

Uue katuse puhul tagada sarika ja murispuu omavaheline tugevus, kasutades hammastappi. Sarika sisse lõigata umbes 1/3 läbimõõdu sügavune hammas, mis toetub murispuu sisse lõigatud tapile. Katuse pennid ja sarikad harjal teostada tappliidetega. Olemasolevad sarikad ladustada ja taaskasutada hoonete renoveerimisel. Ajalooliselt on katusekatteks olnud rookatus, uus katusekate paigaldada hoonele ajastutruu või järgida sama stiili, kui on juba renoveeritud hobusetalli katusekate, Benders'i Antiik katusekivi. Räästasõlm lahendada võimalikult vähe silmatorkavana, vältida suurt aluskonstruktsiooni kihistust. Katuse kuju ning harjakõrgust muuta ei tohi.

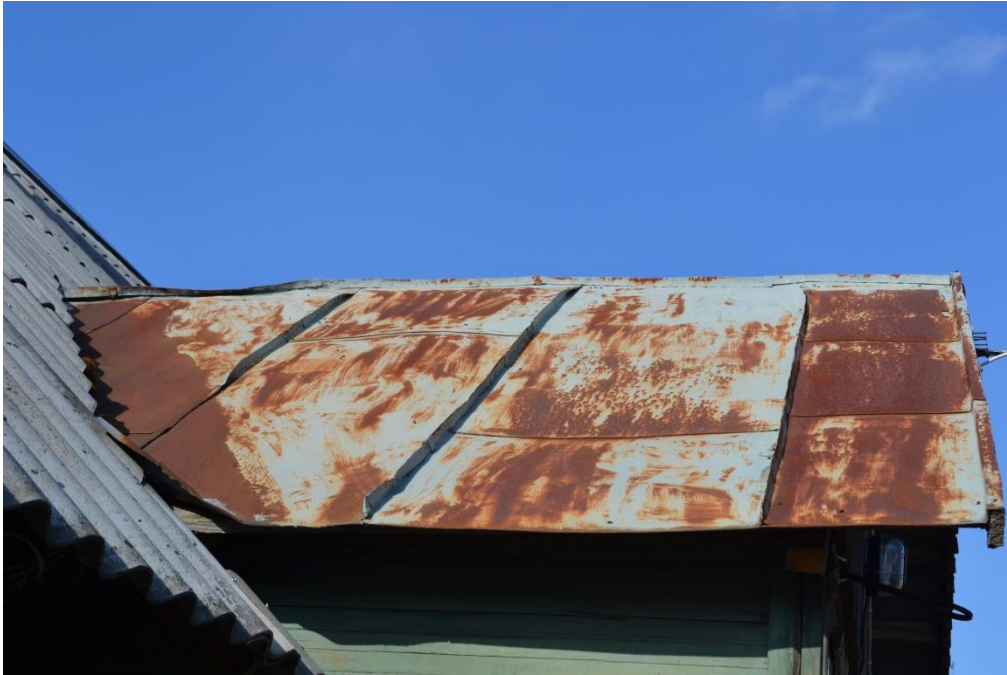
Rehielamu eeskoja katusekate on küll vettpidav, kuid amortiseerunud. Kuna kogu eeskoda on amortiseerunud, siis näha ette lisaks uutele seintele ka katuse kandekonstruktsioon ning uus valtsplekk-katusekate, tahvlimõõduga ca 725x1200mm. Valtsplekk värvida üle kahe aasta möödudes.

37. Eeskoja katus

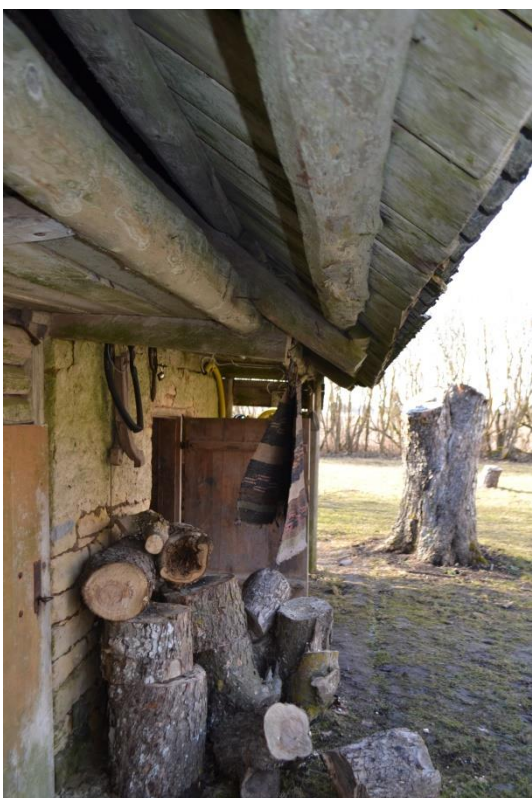
Aida ajaloolisele laudkatusele on peale paigaldatud eterniitplaadid. Katuse kandekonstruktsioon on tehniliselt rahuldavas seisukorras, kuna aga puudub osaliselt harjalaud, siis esineb kõdukoldeid läbijooksude tõttu ning vetikat. Vundamendi vajumistega seoses esineb ka katusel ebaühtlaseid deformatsioone, mistõttu on soovitatav kogu katuse kandekonstruktsioon välja vahetada muude hoone osade rekonstrueerimistööde käigus. Tööde käik teostada analoogselt rehielamu katusetöödele.

40. Aida olemasolev katuse konstruktsioon

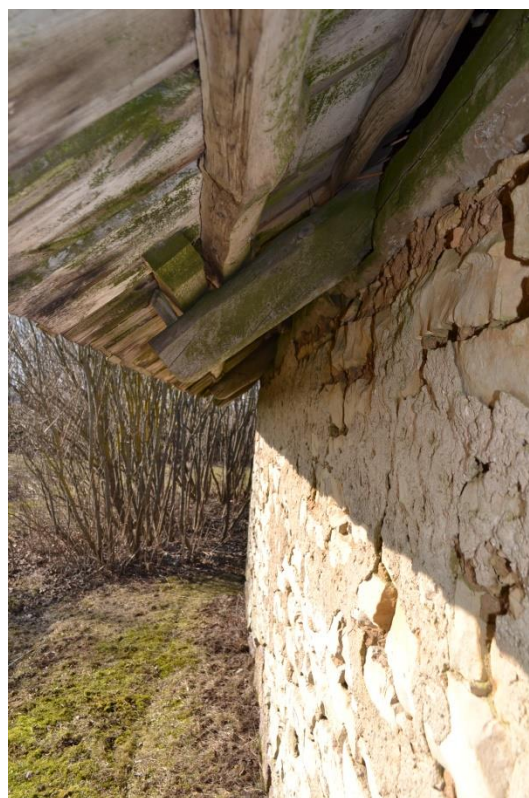
41. Aida katuse vetikas

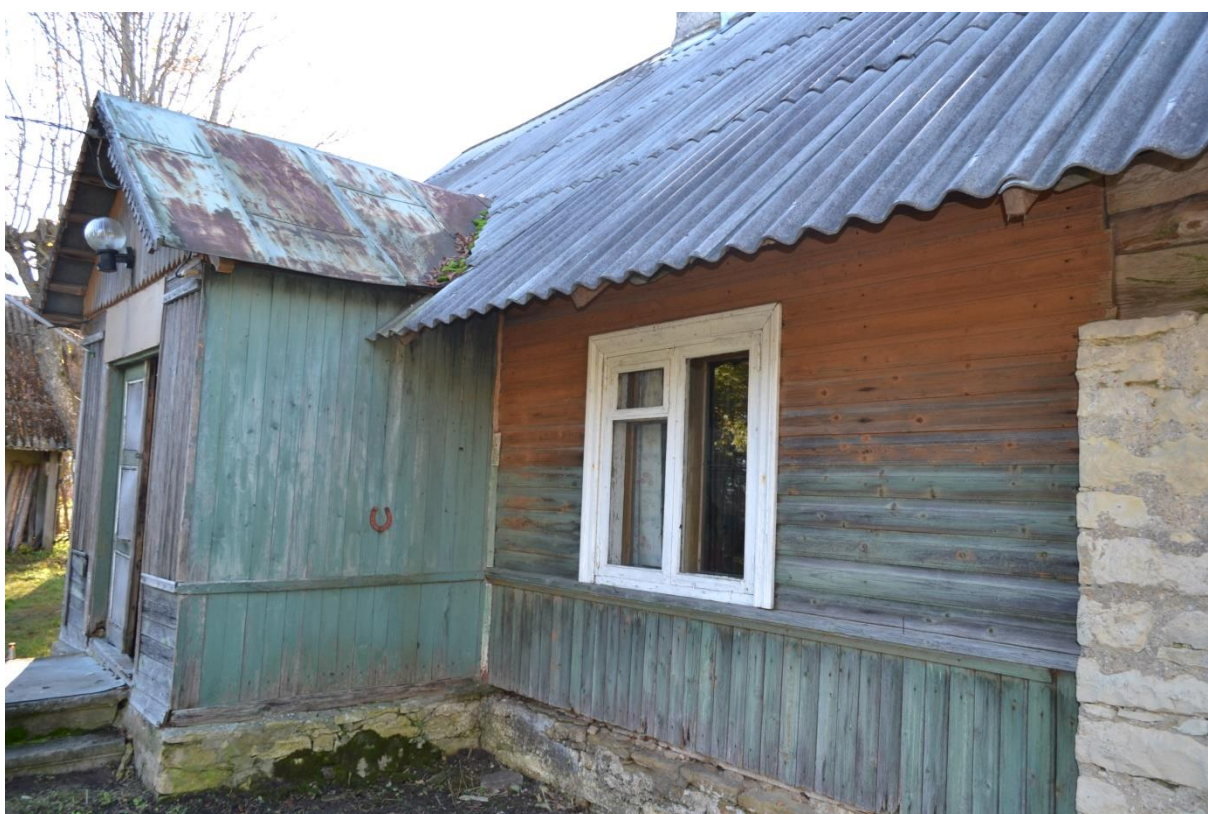
Ajalooliselt ei ole rehielamutel olnud sadevete äravoolu. Vaatluse käigus võis tuvastada märgatavaid sadevete äravoolu rennide/torude puudumisest põhjustatud kahjustusi vaid rehielamu eeskoja katuselt, neelust tulevast sademeveest (seinte märgumine ning kõdukollete tekkimine).

42. Renni puudumisest tingitud kahjustused

Rekonstrueerimistöde käigus näha ette vihmaveerennid eeskoja katusele, vihmaveetorude asemel kasutada vähem silmatorkavaid kette. Hoonete sadeveerennide ja torustike puudumise, mitte sobivuse tõttu, pöörata fassaadide ja soklite hooldusele suuremat rõhku ning teostada hooldust tihedamini kui on soovituslik hooldusvälp.

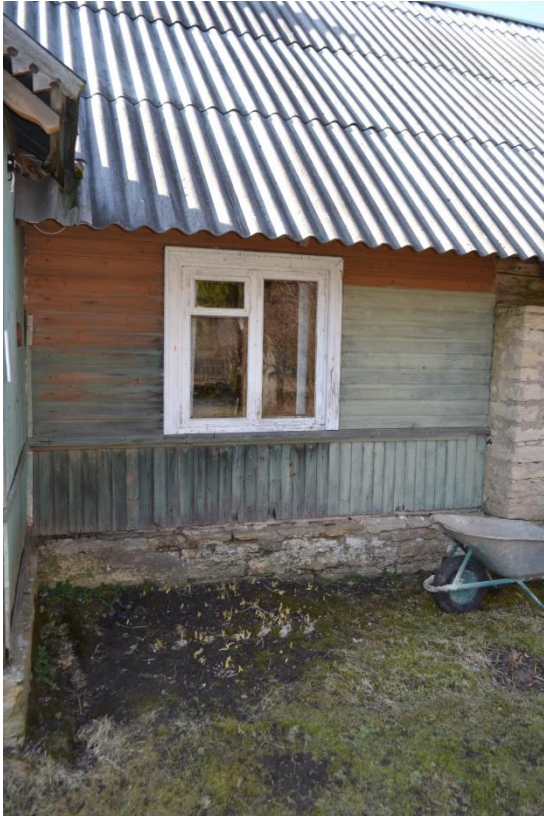
Palju suurem probleem on aja jooksul pinnasesse uppunud soklid ning hoonete ääres kasvavad taimed ning puud. Sillutised puuduvad täielikult.

43. Pinnasesse uppnud sokkel

Sokli jäämine täitepinnasesse ning sillutise puudumine on üks peamiseid kahjustuste põhjustajaid puitkonstruktsioonidele ning müüridele. Hoonete päästmiseks tuleb kogu hoone perimeetri ulatuses likvideerida täitepinnas ning taimestik, et soklimüür oleks vähemalt 20 cm kõrguselt avatud. Hoone ümbrus planeerida kaldega hoonest eemale. Kalde puhul on õige järgida reeglit, et kolme meetri ulatuses hoone ümber peab olema kalle 1/20 hoonest eemale, see tähendab, et kolme meetri ulatuses langeb pinnas 15 cm. Hoone perimeetrist eemaldatud täitepinnas asendada täiteliivaga. Vundamendi kaitseks on soovitatav hüdroisolatsioonina kasutada savimatti ülespöördega seinale, mis omakorda katta vähese tsemendisisaldusega paigaldusliivaga.

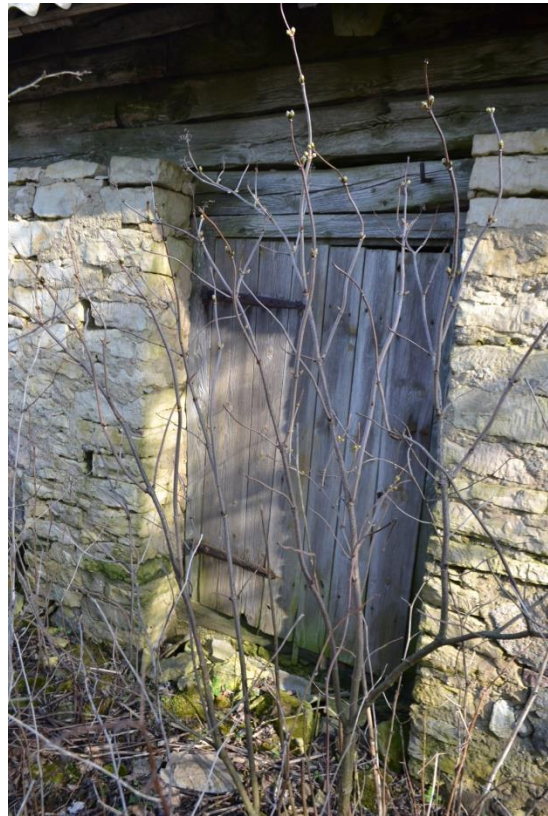
44. Puud sein vahetus läheduses

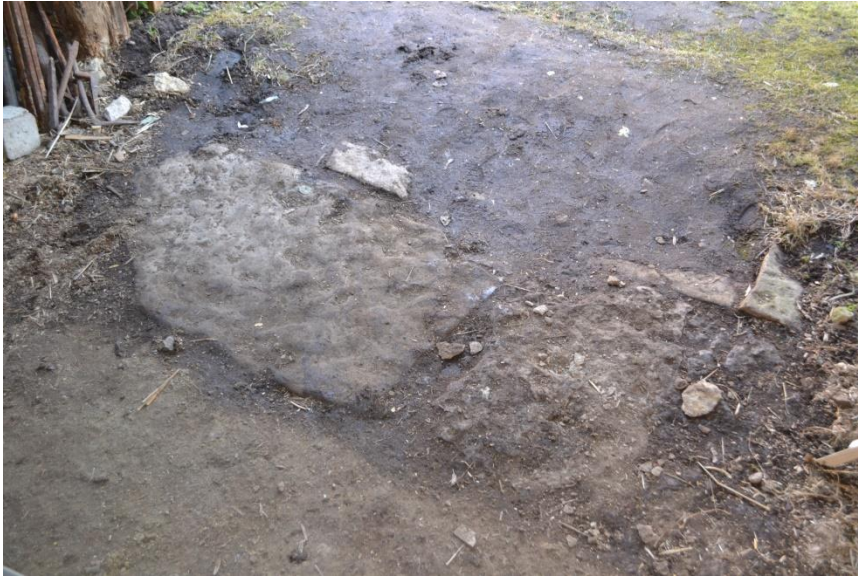
45. Olemasolevad pinnasesse mattunud paeplaadid rehealuse ukse ees

Sillutisena võiks kasutada hoonestusega sobivaid paeplaate, mida kasutati ulualuste põranda katetena, et pori kinni hoida.

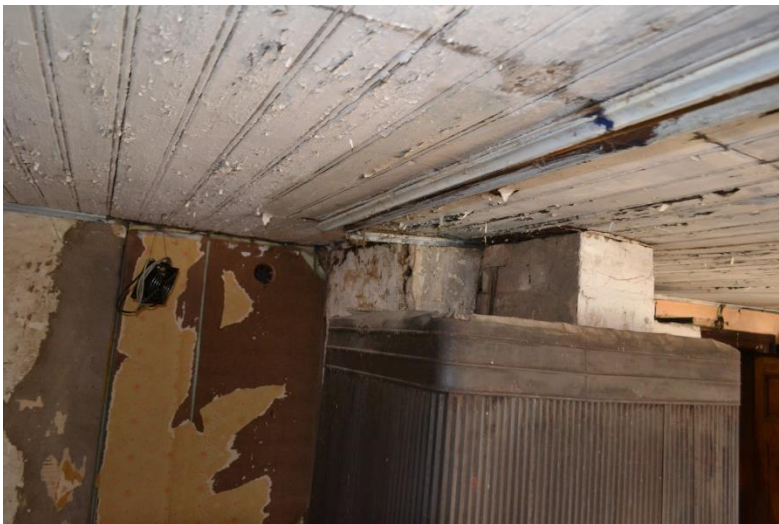
Lagede kattedeks on köögis kasutatud vineerplaate, mille ühendused on kaetud liistudega, lagi on hooldamata ning ei ole sobilik antud hoonele. Kambri lagi on kaetud profileeritud lauaga, nn. puhaslagi (omane XX sajandi teise veerandi jõukamatele taludele), ning värvitud valge õlivärviga. Profileeritud lauad on sobivad, kuid hooldamata.

46. Kambri lagi

Siseviimistluse puhul tuleb lae profileeritud laud restaureerida koos laeliistudega. Viimistluseks kasutada linaõlivärvi. Rehielamu puhul tuleb uue siseviimistluse tegemisel jälgida hoone ajalugu, selle vana kujundust ning traditsioonilisi ja looduslikke materjale.

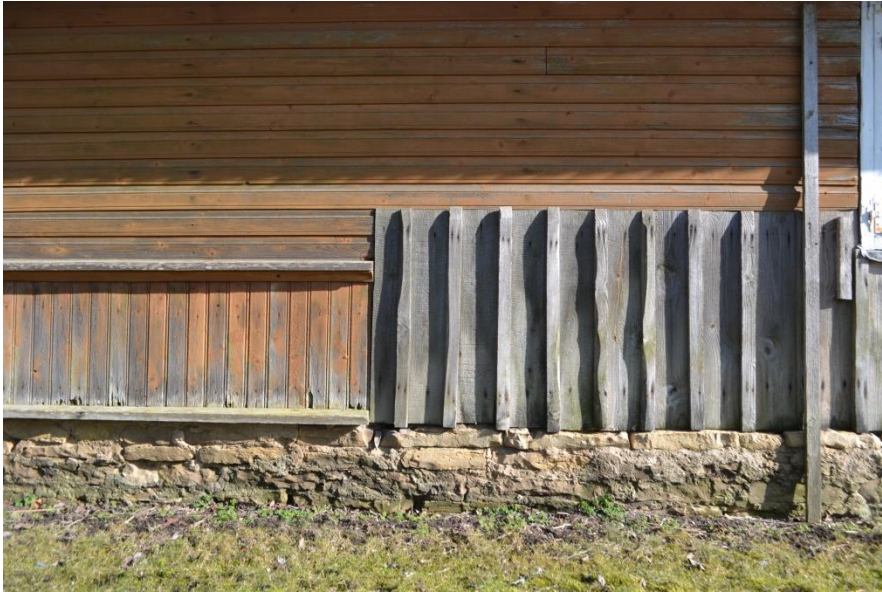
Rehielamu palkosa on ajalooliselt väljast vooderdatud profiillaudisega, aja jooksul aga on seda parandatud ebasobivate laudade ning lattidega. Originaallaudist on säilinud ca 30%. Fassaad on amortiseerunud ning vajab uuendust.

48. Originaallaudis kõrvuti parandatud ja asendatud kohtadega

Olemasolev originaalne fassaadilaudis koos karniisidega taastada nii palju kui võimalik ning taaskasutada. Uus laudis, karniis, veelaud ning pitskarniis tuulekoja räästas taastada koopiana.

Hoone värvimisel võiks kasutada vanu värvitoone. Algse värvivarjundi uurimiseks teha seinas eri osadesse viimistluskihtide sondažid, mis selgitaks laudise viimistluse toonid ja tervikpildi. Värvimiseks kasutada linaõlivärvi.

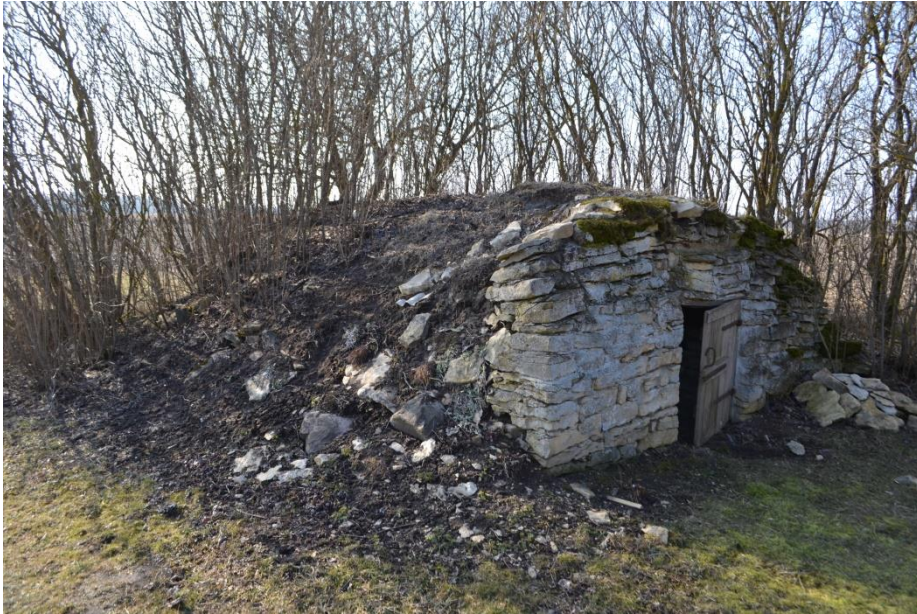
49. Maakelder

Õue korrastamisel taastada ka maakeldri paekivimüüritis, paigaldada uus sillus ning uus uks. Kontrollida katuse hüdroisolatsiooni tehnilist seisukorda. Keldri võlvid tehniliselt heas korras.
