**ETTEPANEKUD PUUTLI PÜHA NIKOLAI ÕIGEUSU KIRIKU
RESTAUREERIMISTÖÖDEKS**

Puutli küla, Vastseliina vald, Võrumaa

2014/2015. õ-a. Arhitektuuri konserveerimise ja restaureerimise täiendkoolituskursuse
lõputöö

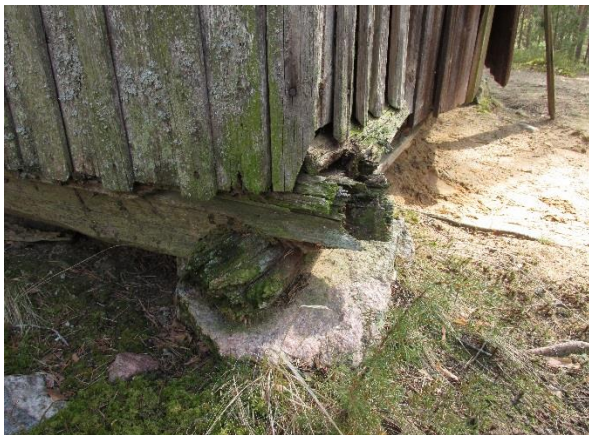
Hoone asub algselt rajatud maakivi vundamendil, mida on hilisemate remonttööde käigus tugevdatud. Parandusi on tehtud tsementseguga. Vundamenti katvad veelauad on amortiseerunud ning osaliselt puuduvad üldse. Rohkem on vundament kahjustada saanud pikihoone tornipoolsel küljel, kus osaliselt on vundamendikivid välja kukkunud. Torniosal vundament praktiliselt puudub. Torni karkass on toetatud suurematele maakividele (ill 5). Vundamenti üldine tehniline seisukord on rahuldav.

5. Vaade torni nurgakivile

3. Sokliosa puhastada lahtistest osadest. Tsementseguga tehtud parandused tuleb eemaldada. Taastada kiviladu pikihoone läänepoolse vundamendi juures. Sideainena kasutada vähese tsemendisisaldusega (kuni 10%) lubimörti. Palkide ning vundamendi kokkupuutekoht tuleb isoleerida, nt tõrvapapiga.

4. Soklile paigaldada veelauad 30 kraadise kaldega. Veelaud peab ulatuma sokli äärest 4-5 cm üle, et tagada vihmavee ärajooks ilma soklile valgumata.
5. Pärast seinalaudise täielikku eemaldamist hinnata hoone põhikonstruktsioonide seisukorda, määrata pikihoone seinapalkide ning torni karkassi kahjustuste ulatus ning teostada vajalikud proteesimised ning asendamisid. Puiduproteesimisi peab teostama vastava ettevalmistusega puidurestauraator või laudsepp.

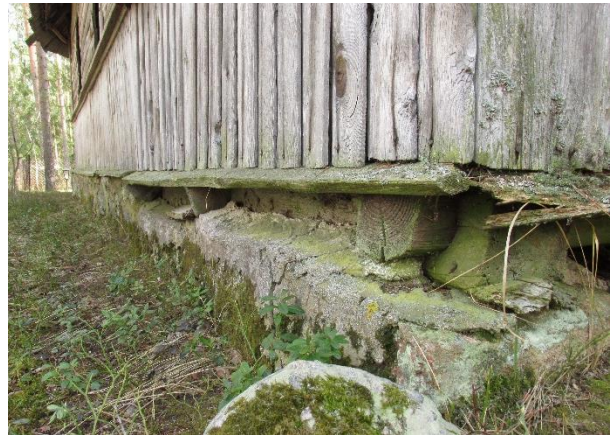
6. Vaade pikihoone vundamendile

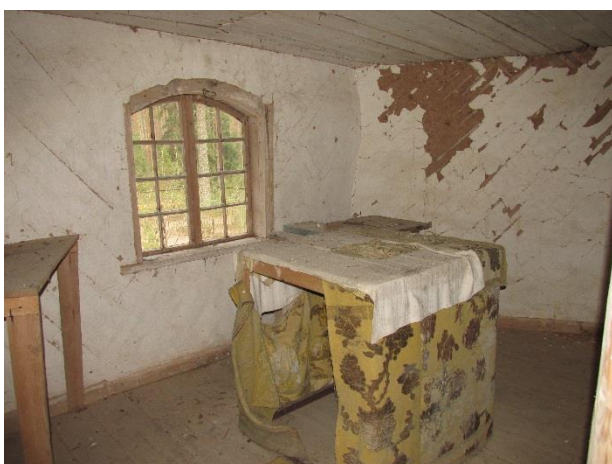
Pikihoone siseseinad on kaetud krohvimattidel savikrohviga ning värvitud lubivärviga. Saali seinte alumine osa põrandast ca 130 cm kõrguseni on omakorda värvitud siniseks. Arvatavasti on kasutatud õli baasil värvi. Viimistluskihi tehniline seisukord on väga halb. Mitmete läbijooksude tõttu on suur osa pikihoone saaliosa seinaviimistlusest hävinud (ill 11 ja 12). Altariosa seinaviimistlus on saaliruumi osast oluliselt paremini säilinud. Suurema läbijooksu tõttu tekkinud kahjustusi on märgata vaid lõunapoolsel osal (ill 13). Torni ning vaheruumi seintel siseviimistlus puudub.

13. Altariruum ning altarilaud

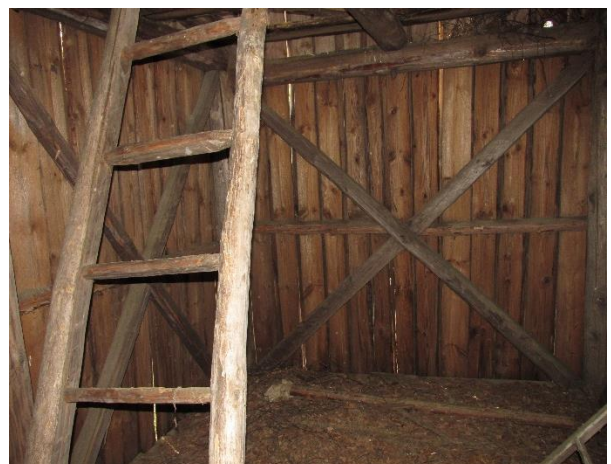
karkasskonstruktsioonis (ill 14) ning kaetud sarnaselt pikihoonega kahte tüüpi laudisega. Kogu seinalaudis on immutatud õlitaolise vahendiga, mis tänaseks on ilmastiku mõjul suures osas maha kulunud. Torn konstruktsioonikahjustused on peamiselt alumises osas. Maapinnale lähemal asuvad puittalad on niiskuskahjustusega ning osaliselt pehkinud. Arvatavasti on läbijooksude tõttu kahjustada saanud ka torni tipp.

14. Tornis seinakonstruktsioonid

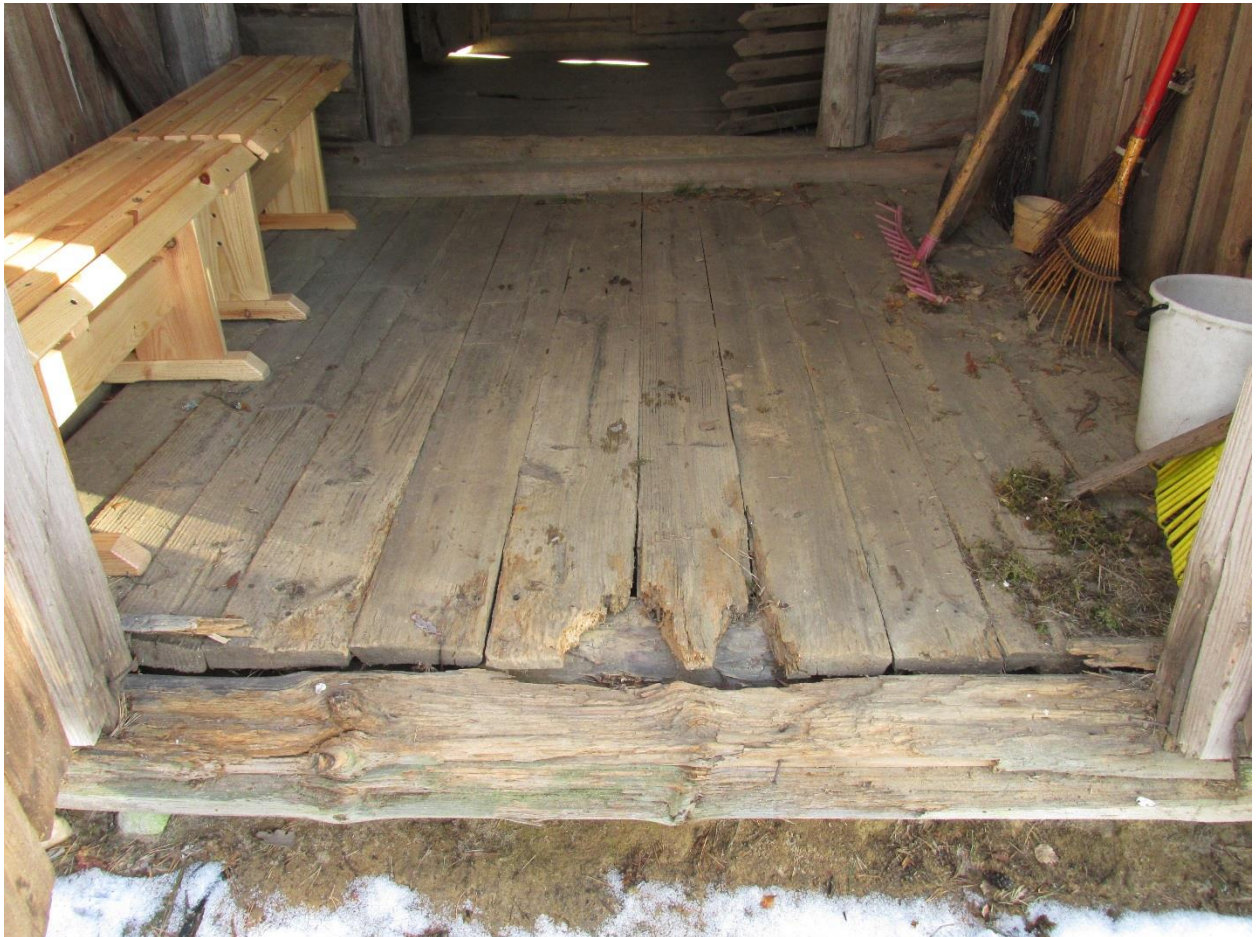
Hoones on laudpõrandad. Pikihoone põrandalaudade laius on ca 25 cm, eesruumides on mõnevõrra kitsamad lauad (ca 18 cm). Põrandad on viimistlemata. Põrandad on hästi säilinud, suuremaid kahjustusi märgata ei ole. Vähesel määral on kahjustada saanud põrandalauad vahetult peasissepääsu (ill 15) juures ning vaheruumi üks põrandalaud, kuhu rüüstamise käigus kukutati tornikell.

15. Kiriku torni põrandalaudis

13. Kahjustustega põrand- ning laelauad asendada. Kasutada originaalile sarnast materjali.
14. Kasutatav puitmaterjal peab olema õhkuiv (ca 15 – 18 %). Vältida tuleb kiirkuivatites liigselt kuivatatud puitu. Samuti sinega ja mardikkahjustusega puitu. Kogu puitmaterjal peab olema võimalikult tihe, suures osas lülipuidust koosnev. See on eriti oluline maapinnalähedaste ja pidevalt ilmastiku poolt otseselt mõjutatavate osade puhul.

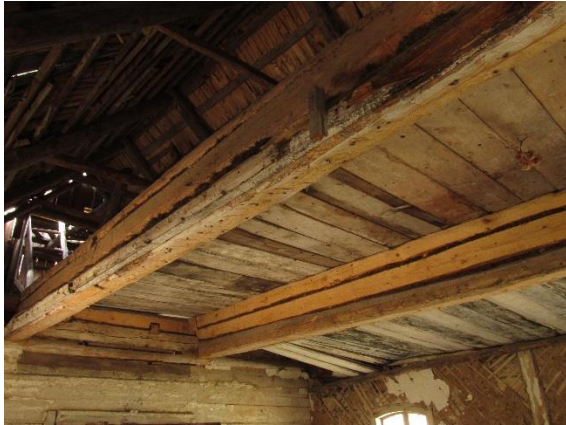
Saali lagi on jagatud pikuti kolmeks. Keskmine osa on tõstetud kõrgemale andes sel moel saaliosale kolmelöövilise ruumi ilme. Lõunapoolse osa laelaudis on eemaldatud ning sealt on jälgitavad katusekonstruktsioonid (ill 16). Altariruumi lagi on kaetud valgeks värvitud voodrilauaga (ill 17). Saali laelaudis on altariruumi laudisest massiivsem ning ilma profiilita. Läbijooksude tõttu on saaliosa laelaudis ulatuslike niiskuskahjustustega, altariruumi laelaudis tundub välise vaatluse põhjal olevat rahuldavas seisukorras.

16. Pikihoone lagi

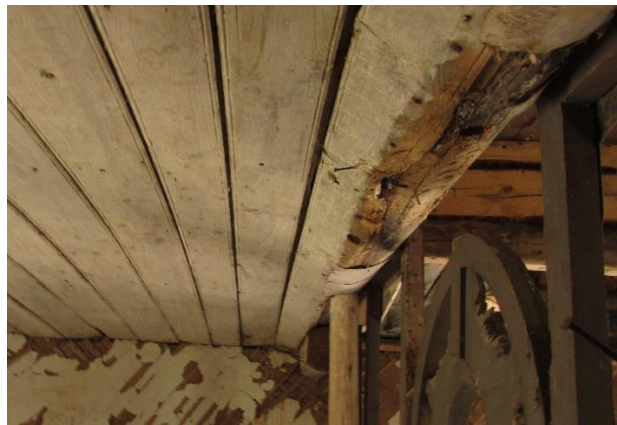
17. Altariruumi laelaudis

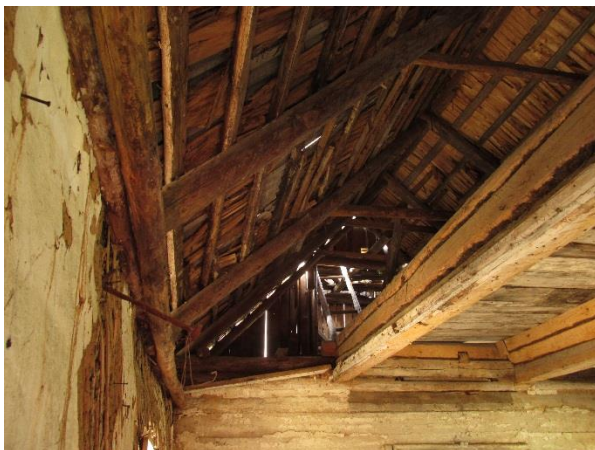
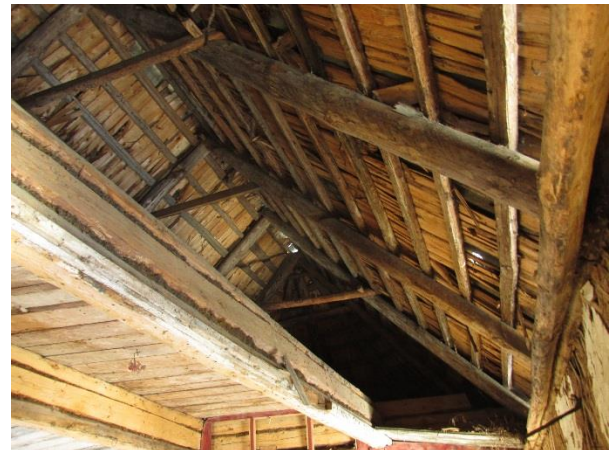
Varasem laastukatus on 1986 aastal asendatud eterniitkatusega. Säilinud vana laastukatuse seisukorrast on näha, et hoone on enne uue katuse paigaldamist seisnud aastaid ilma korraliku katteta. Sadeveed on pika perioodi jooksul kahjustanud hoone põhikonstruktsioone. Tornikatuse on viimaste remonttööde käigus ümber ehitatud. Torni algne katusekonstruktsioon (telkkatus) on lammutatud ning eterniit on paigaldatud lihtsustatud konstruktsioonile. Torni on paigaldatud rist. Praegune katusekate on amortiseerunud ning vajab asendamist.

18 ja 19. Kiriku pikihoone katusekonstruktsioonid

8. Hoonele paigaldada originaali eeskujul laastukatus
9. Taastada torni telkkatus. Peale katusetöid tuleb olemasolev rist paigaldada tagasi torni tippu.

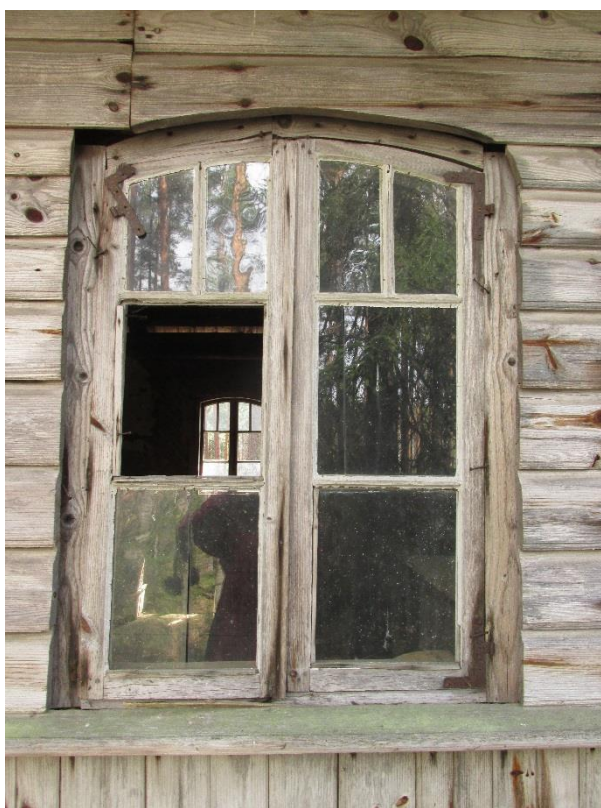
üheraamsed, klaasid paigaldatud kitiga. Saaliosa neli akent on kaheksase ruudujaotusega (ill 20), altariruumi aken kuueteistkümnese ruudujaotusega (ill 22). Umbes pooled aknaklaasidest on puudu või purunenud, aknaraamide tehniline seisukord on rahuldav. Peamiselt on kahjustada saanud külgmiste raampuude alumised otsad ning alumised raampuud. Aknad on viimistlemata. Vaheruumi kaks aknaava on ilma lengide ja raamideta. Lõunapoolse ava ees on luuk (ill 21), põhjapoolne ava on laudadega kinni naelutatud. Osaliselt on säilinud lahtikäivate akende sepishinged (ill 23). Pikihoone sissepääsu ees on topeltuksed. Tornipoolsed ukсед on lihtsa kujundusega puitkarplukuga lauduksed (ill 25 ja 29). Uksemanused on hästi säilinud – neli sepishinge, neli haaki, ukse lukk. Saalipoolel on klaasitud tahveluksed (ill 26). Uksed on avatud olekus kuna hinged on kinni roostetanud. Torniaavade (kokku kolm) luugid puuduvad.

20. Pikihoone aken, A2

10. Uksed, aknad ja sulused restaureerida ajaloolisi traditsioonilisi võtteid kasutades ning paigaldada tagasi esialgsele kohale. Vanad aknaklaasid puhastada ja paigaldada tagasi, purunenud klaasid asendada uutega (max klaasi paksus 3 mm). Aknad kittida linaõlikitiga. Akende säilimise tagamiseks on soovitatav aknad värvida linaõlivärviga. Kuna aknad on algselt olnud viimistlemata siis värvimisel eelistada tagasihoidlikumat vanale puidule

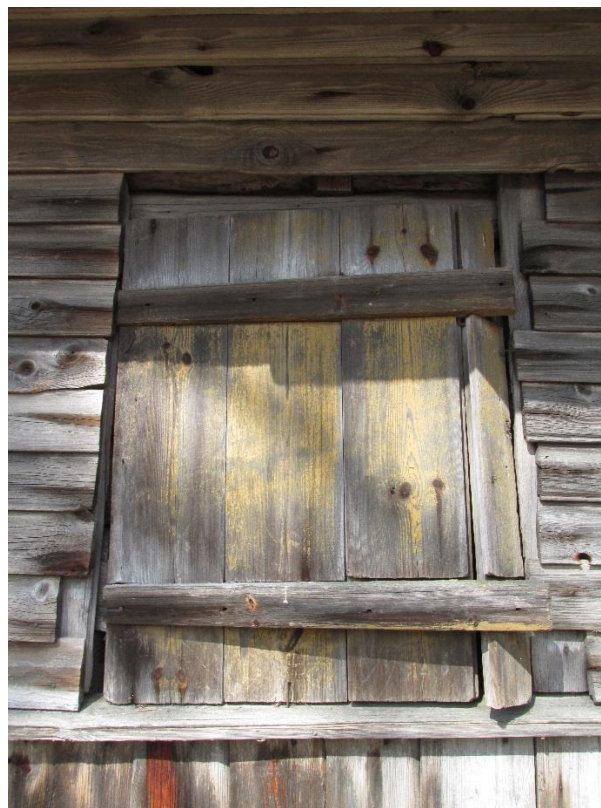
21. Luuk hoone lõunaküljel, A1

11. Restaureerida lõunaküljel säilinud aknaava luuk. Säilinud luugi eeskujul valmistada uus luuk põhjaküljele.
12. Säilinud sisustuse detailid tuleb puhastada, korrastada ning kirikuhoonesse tagasi paigaldada.

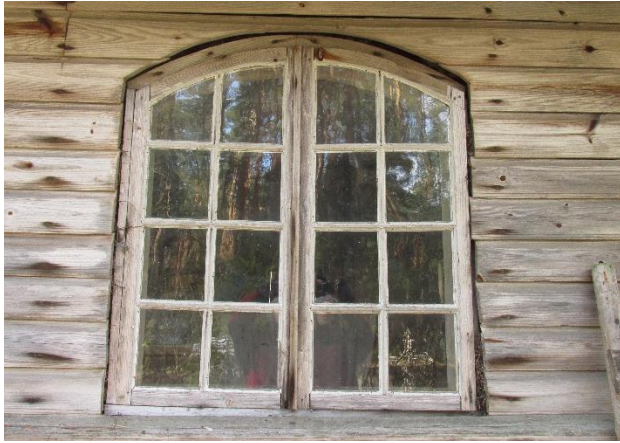
22. Altariruumi aken, A4

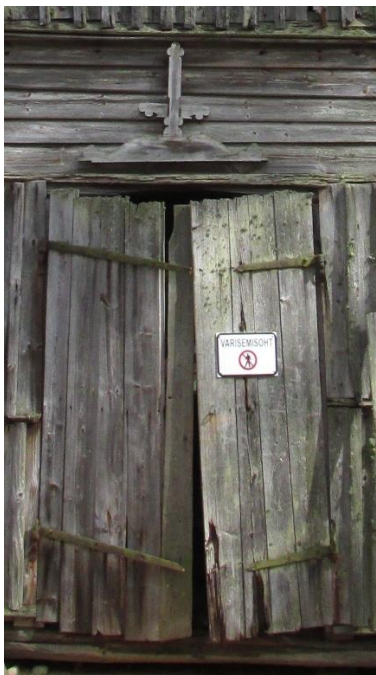
Sisepääs hoonesse käib lääneseinas oleva peaukse kaudu. Tegemist on lihtsa lauduksega, mille kohale on paigaldatud puidust rist (ill 24). Uks on amortiseerunud ning ei paku piisavalt kaitset ilmastiku eest. Säilinud on ukse sepishinged, vajavad restaureerimist (ill 27). Aknad on

24. Peauks, U1

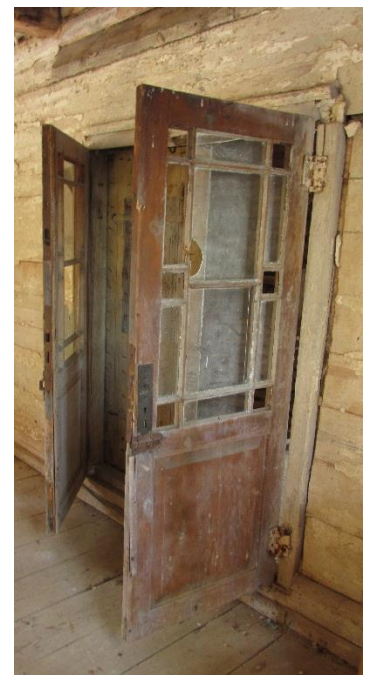
26. Altaripoolne siseuks, U3

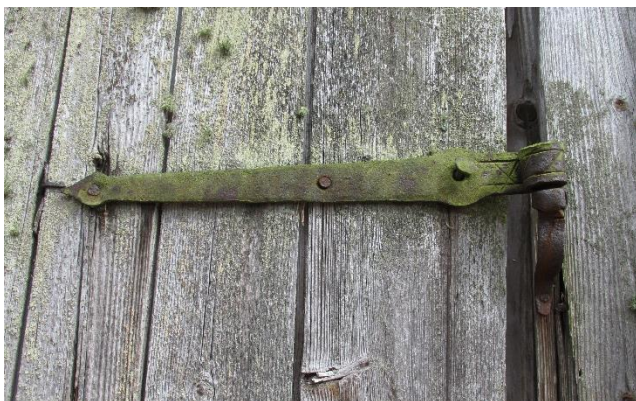
27. Peaukse sepishing

sarnast halli tooni. Säilitada ja taaskasutada tuleb kõik akende ja uste metalldetailid – uksehinged, hingetapid, sulused. Akendele tuleb paigaldada veelauad.

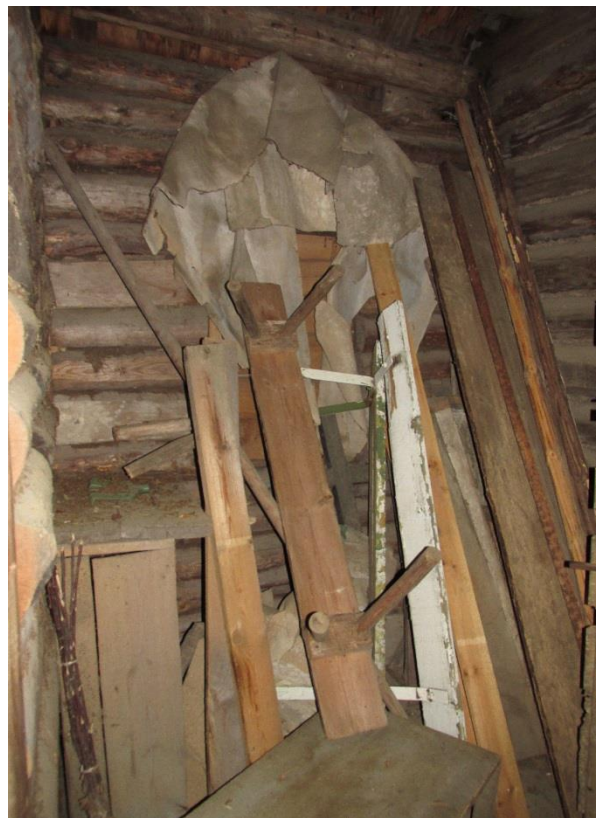
Kirikuhuone sisustus on suures osas laiali kantud ja rüüstatud. Tänapäevaks on säilinud altarilaud, mõned lihtsa konstruktsiooniga puldid, küünalde alused ja lauad, kirst (ill 29-34). Osaliselt on säilinud kirikutekstiile, nt altarilaua kate ning puldikatteid. Tekstiilid on luitunud ning haprad. Pildiseina lõuendile maalitud ikoonid on välja lõigatud, säilinud on ikonostaasi puitraamistik koos kuninglike väravatega. Tornis ja saali vahelisse ruumi on kuhjatud erinevat puitmaterjali (ill 30).

30. Osa vaheruumi kuhjatud puitmaterjalist
