**HOLLINGERSI AIDA TAASSÜND EHK MUINSUSKAITSE
JÄRELVALVE ARUANNE**

Liise talu, Ruhnu saar, Saare maakond

2013/ 2014.õ-a. Arhitektuuri konserveerimise ja restaureerimise täiendkoolituskursuse
lõputöö

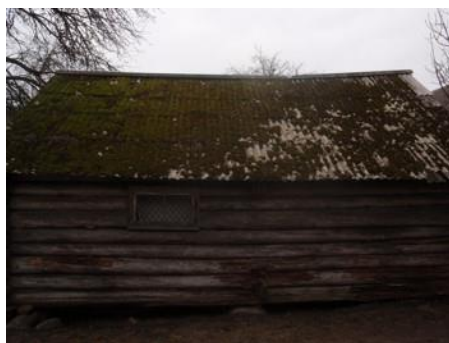
Originaalsarikaid on aidal kaks paari, ülejäänud kolm paari on arvatavasti eterniidi panekul asendatud 100x50 mm prussiga. Vana murispuu järgi, mis kannab sarikaid, on näha, et algselt oli viis sarikapaari, sammuga 1700 mm ja roovitusmaterjaliks oli 50x50 mm latt. Ruhnu vanade hoonete ehitamises on näha nii öelda mugavust või kokkuhoidlikkust. Tehti nii palju kui pidi ja nii vähe kui võimalik. Sarikatel puudusid pennid (joonis 12). Uuel sarikapaaril ehk prussidel on penn, aga eespool asuval vanal sarikal see puudub. Kuna vanasti ei pandud ka eterniidi alla aluskatet, siis tuisulumi tuli räästa alt ja eterniitide vahelt hoonesse. Lume sulamise tõttu tekkis sisekonstruktsioonidele kahjustusi. Mõnes kohas on ka näha eterniidis auke.

Joonis 12. Sarikad - eespool vana sarikapaar, ilma pennita, tagumine sarikas prussist (Foto: autori erakogust)

Seejärel asetati oma kohale sarikad, mis olid eelnevalt maas ette valmistatud. Pandi viis paari sarikaid, mille kaugus üksteisest on 1700 mm. Mis on võrdlemisi suur samm, aga kuna Ruhnu aitadel, majadel ja muudel hoonetel on just niisugused vahed, siis otsustati, et taastatakse algupärase järgi.

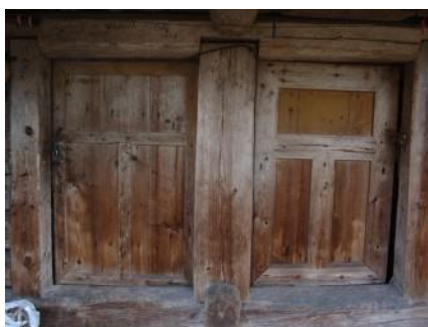
Aida lääneküljel on kaks hästi säilinud välisust. Üks viib ühte kambrisse, teine teise. Uksed on kaetud vertikaallaudisega ja raamistatud puuraamistusega (joonis 13). Uksed avanevad sissepoole. Uste kohale on kirjutatud talunimi Hollingers ja selle pooleks jagamisel 1930. aastal tekkinud kõrvaltalu nimi Holla. Lõunapoolse ukse raamistusele on uuendatud Holla talu peremärk (lisa 5). Uste vahelisele tendripostile on uuendatud aastaarv. Tendriposti ülemisest servast võib näha, kuidas on pliiatsiga ette joonistatud tulevased tapikohad. Uksed on kunagi suletud olnud vanade lukkudega, mis tänaseks ei ole enam töökorras.

Joonis 13. Kõrvuti asetsevad aidauksed (Foto: autori erakogust)

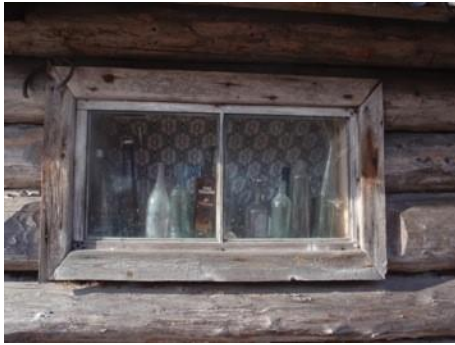
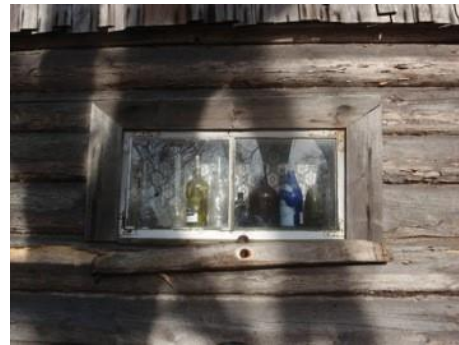
Aidal on kolm akent. Kaks on alumisel korrusel ida (O) ja lõuna (S) küljel ja kolmas otsaviilu N-küljel. Esimesed on arvatavasti tehtud hiljem, nõukogude ajal. Need tunneb ära värvi, kiti ja akna kuju järgi. Akentel on kaks ruutu ja nad on laenatud vanalt elumajalt. Neil on vanad hinged ja on näha, et aknad on olnud ühest kahe poolega aknaraamist (joonis 14 ja 15).

Joonis 14. Aken O-seinas (Foto: autori erakogust) Joonis 15. Aken S-seinas (Foto: autori erakogust)

Omaniku ülesandeks oli akende tegemine. Aknad taastati ühe alles jäänud akna järgi, mis asus põhjapoolses viilus. Seal oli näha aknaraami algne profiil ja ruudustik. Kahjuks oli ka see aken pehkinud ja seega tuli teha kolm uut akent: üks üles põhjapoolsesse viiluotsa (joonis 30) ja kaks akent alla parempoolsesse kambrisse.

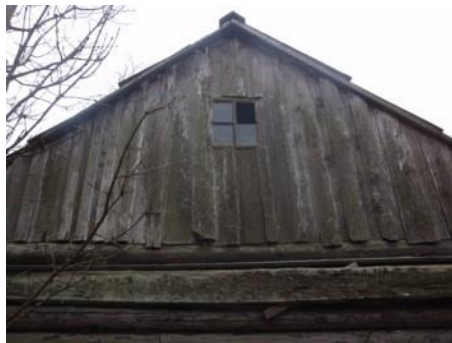
Kolmas aken on nelja ruuduga, vana, ilma värvi ja kitita, lihtne ning ilusa profiiliga (joonis 16). Antud aken on aluseks uute akende tegemisel.

Joonis 16. N-otsaviil ja aken (Foto: autori erakogust)

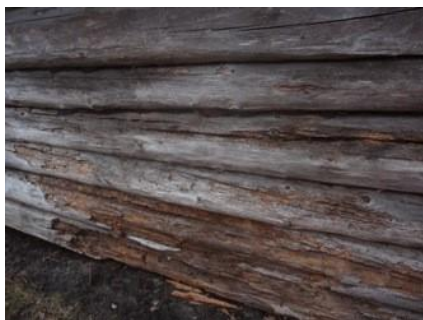
Aida üks nurk kirde suunas on vastu maad, sest nurgakivi on ära vajunud. Aida seinad vastu kogunenud lehesodi ja läbi aegade sinna paigutatud asjad on aida seinad mädandanud (joonis 17 ja 18).

*Joonis 17. Äravajunud sein
(Foto: autori erakogust)*

Kõigepealt vaadati üle vanad maakivid ja toodi juurde uusi kive. Kuna üks aidanurk oli vajunud maa sisse, siis tuli tuua kive igasse nurka juurde ja ka aida pikematesse külgedesse. Palkide ja kivi kokkupuutekohtadesse pandi niiskuisolatsiooniks kasetoht.

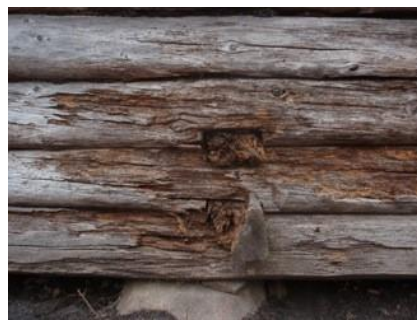
*Joonis 18. Pehkinud vaheseina otsad
(Foto: autori erakogust)*

Seejärel alustati aida ülesladumist. Palke uute palkide vastu vahetati järgmiselt: põhjaküljel kaks alumist palgirida, idaküljel neli rida, lõuna pool olid kõige suuremad kahjustused päikese ja mardikate poolt ning sealt läks vahetusse peaaegu terve sein. Vahetati kuus rida täispikka palki ja kaks rida aknast alates. Kokku on aidal kaheksa palgirida. Aida esiküljel ehk läänepoolses osas vajas vahetust ainult alumine terrassiesine palk. Juurde lisati põrandatala piki aita. Vaheseinas tehti mõningased proteesimised (joonis 38).

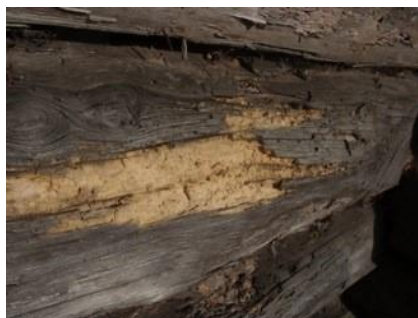
Teine suur probleem on mardikalised. Ruhnus on kõige levinumad siklased ja toonesepad, kes on ajajooksul palkidesse uuristanud oma käike (joonis 19 ja 40). Kõige rohkem on kahjustunud lõuna- ja idapoolne külg, millel tuleks vahetada vähemalt kolm rida alumisi palke. Ka aida vahesein on osaliselt mardikaliste poolt ära söödud ja seal oleks samuti vajalik vahetada palke.

Joonis 19. Mardikate poolt söödud sein (Foto: autori erakogust)

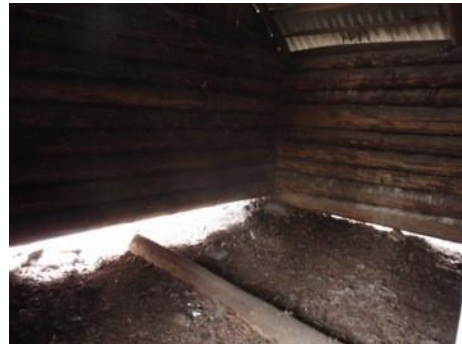
Aidal on kaks ruumi, millest ühel on laudpõrand (joonis 21) ja teise põrand on tänaseks hävinud (joonis 22). Tõenäoliselt oli ka seal põrand, sest kui ruhnlased kasutasid aita hoiuruumina (liha, kala, sool, riided), siis pidi sealgi kindlasti olema põrand. Esimese ruumi põrand on nii öelda ujupõrand, mis on pandud suurtele palkidele ja palgid omakorda kividele. Võib oletada, et ka teise ruumi põrand oli sarnaselt tehtud.

*Joonis 22. Põhjapoolse kambri põrand
(Foto: autori erakogust)*

Teine kamber sai aga oma põranda taaskasutust leidnud põrandalaudadest, mis olid vanasti kõrvaloleva elumaja põrandal (joonis 33).

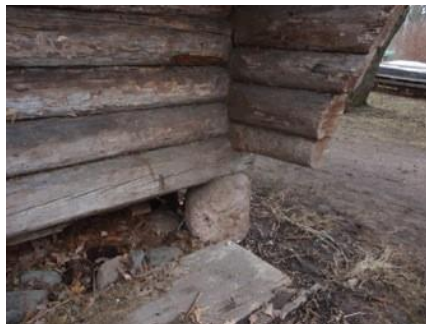
Aida vundamendiks on toetuspunktides olevad kivid, mis on asetatud hoone nurkadesse ja pikemate kandepalkide vahele, et palgid ära ei vajuks. Maakivid, mis kannavad aita, on tänaseni väga hästi vastu pidanud. Kuna ait on kividele tõstetud, siis on tuulutus olnud maksimaalselt hea, mis omakorda on aidanud aidal säilida (joonis 23).

Joonis 23. Maakivil aidanurk (Foto: autori erakogust)

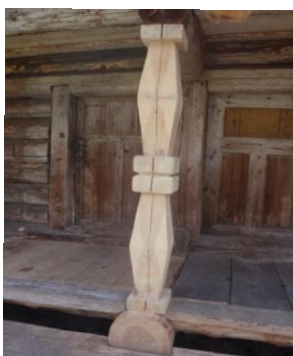
Joonis 31. Uus tenderpost (Foto: autori erakogust)

Ette tuli valmistada ka terrassiesine tugipost, mis oli vanal aidal puudu (joonis 31). Vanade fotode ja Kokase talu aida põhjal sai valmistada uue palgi (joonis 37).

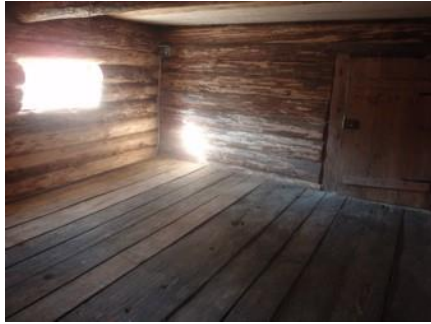
Joonis 32. S-ruumi põrand (Foto: autori erakogu)

Mõlemasse kambrisse paigaldati põrandad. Lõunapoolne kamber sai endale vana põranda, mis oli säilinud peaaegu täies ulatuses. Kui varem oli põrand aidast eraldi ja nii öelda ujuv, maapinnale üles ehitatud, siis nüüd on ta pandud aida külge pikitalale ja seina äärde löödud kandelattitele. Vana põrand oli tehtud laiadest, kohati isegi 30 cm laiustest laudadest. Kõige laiem laud on 48 cm, mis on laeval kasutatud mustast tammest tehtud detail. Seega tuli ka järgnevad lauad otsida võimalikult sarnased (joonis 32).

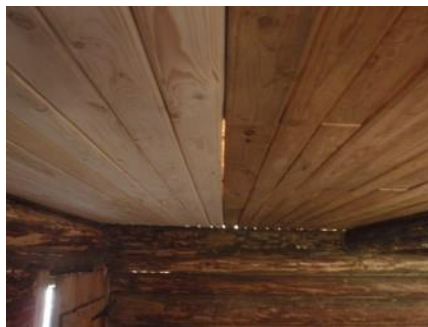
Joonis 34. S-ruumi lagi (Foto: autori erakogust)

Lõunapoolses kambris oli varem säilinud heas seisukorras lagi. Paraku läks ka sealt osa laudu lae lammutamisel kaduma. Vanad lauad kohendati, et liitekohti oleks vähem näha, ja asetati lakke naelapüstoliga.

Uus laelaud valmistati kohalikul hõvelpingil ja hiljem hõveldati sooned kahte serva käsihõövliga sisse ning lihviti (joonis 34)(lisa 10).

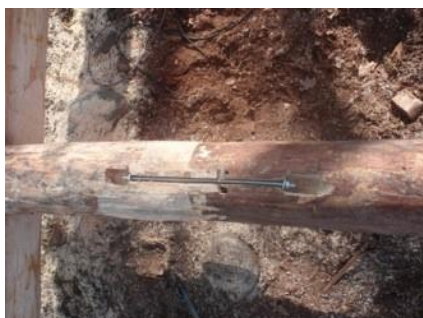
*Joonis 38. Uue ja vana palgi ühendus
(Foto: autori erakogust)*

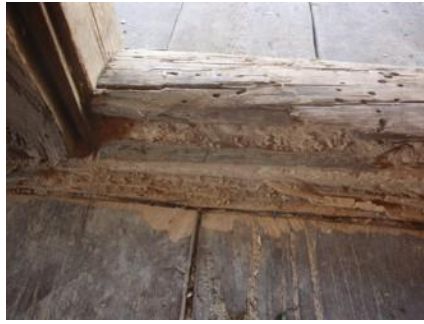
Joonis 40. Sikklaste söödud lävepakk S-ruumis (Foto: autori erakogust)

Edaspidi võiks teostatavate tööde hulgas olla veel ukse lävepakkude proteesimine, mis on siklaste poolt ära söödud, ja ajutise katuse vahetamine (joonis 40 ja 36).
