**TARTUS KASTANI TÄNAVAL ASUVA ELAMU  
AJALOOLINE KIRJELDUS JA TEHNILISE SEISUNDI  
HINDAMINE KOOS VÕIMALIKE  
PARANDUSETTEPANEKUTEGA**

Kastani 4, Tartu

2013/2014. õ-a. Arhitektuuri konserveerimise ja restaureerimise täiendkoolitusekursuse  
lõputöö

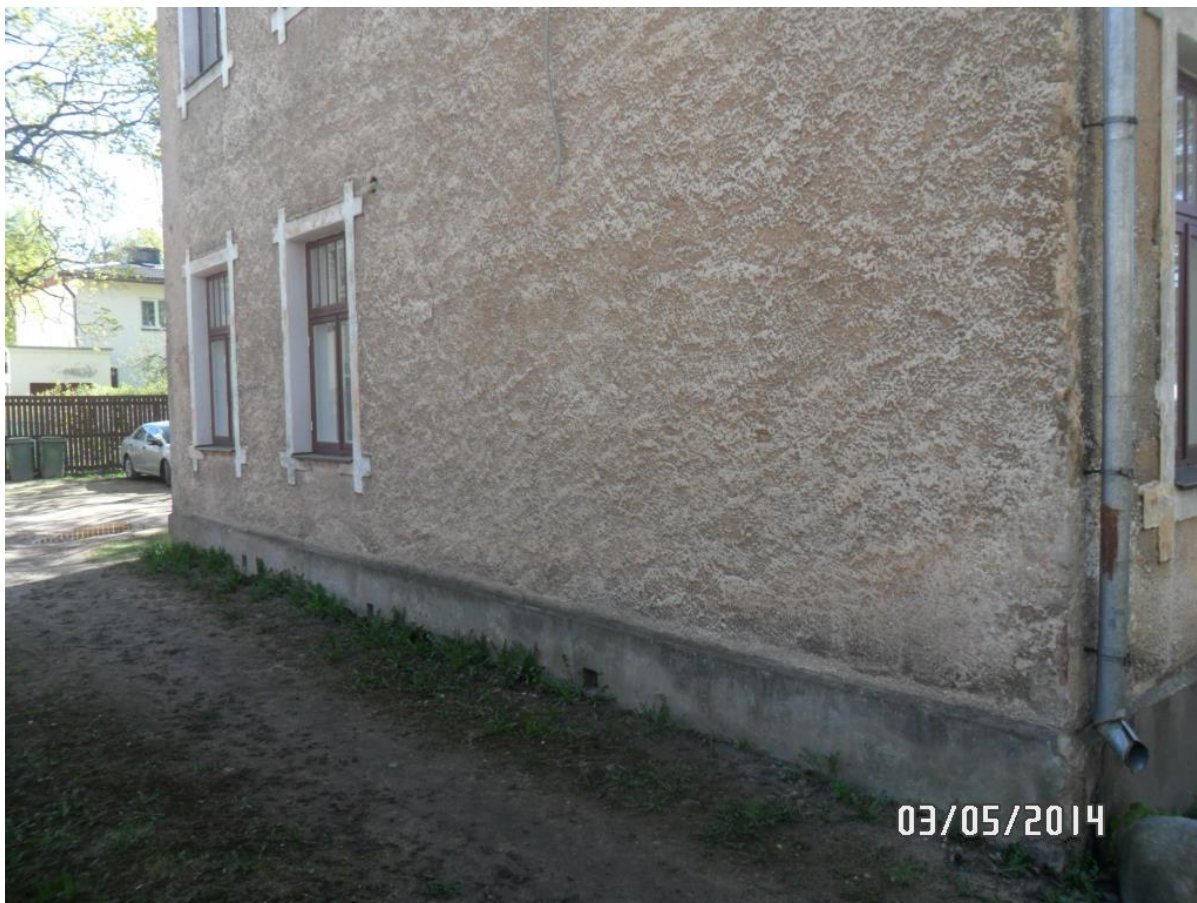
Alates maapinnast on hoone seinte ladumisel kasutatud telliseid. Tellised on laotud sama laiusega, nagu vundament. Tellistest laotud sokkel on maapinnast ca 600 mm kõrgune ja eendub hoonest ca 50 mm (foto 1).

Foto 1. Hoone sokkel

Sokli eenduv osa on tekitatud paksema krohvikihi paigaldamisega aluskonstruktsiooni peale. Sokli viimistluskrohviks on kasutatud lubi- tsementkrohvi, mis üldiselt paistab heas seisukorras olevat, kuigi eenduva osa peale pole paigaldatud kaitseplekki.

- a) Puhastada sokkel lahtisest krohvist ja teha vajalikud parandustööd.
- b) Tuulutusavad on kohati maapinnaga samal tasemel (foto 1) ja seal on võimalus pinnaseveel sokli ja vundamendi konstruktsiooni pääseda. Tuleks planeerida hoone ümber maapinna kõrgust allapoole, et oleks välistatud vee sattumine tuulutusavadesse.
- c) Tuleks rajada niiskustõkke ümber hoone, mis juhiks pinnaseveed soklist ja vundamendist eemale. Niiskustõkkena võib kasutada nt betoonkive või siis hoopis

e) Paigaldada tuulutusavadesse võrguga ventilatsioonirestid, mis madalama õhutemperatuuriga automaatselt sulguvad ja ei lase näiteks erinevatel närilistel aukudesse pesa teha.

f) Korrastada vihmaveesüsteem selliselt, et vihmaveetoru lõpeks maapinnast ca 100 mm kõrgemal. Samuti peaks torust tuleva vihmavee ka sokli perimeetrist kaugemale juhtima. Seda võib teha näiteks betoonist renni abil. Selline lahendus tagaks sokli väiksema märgumise võrreldes praeguse olukorraga (foto 1).

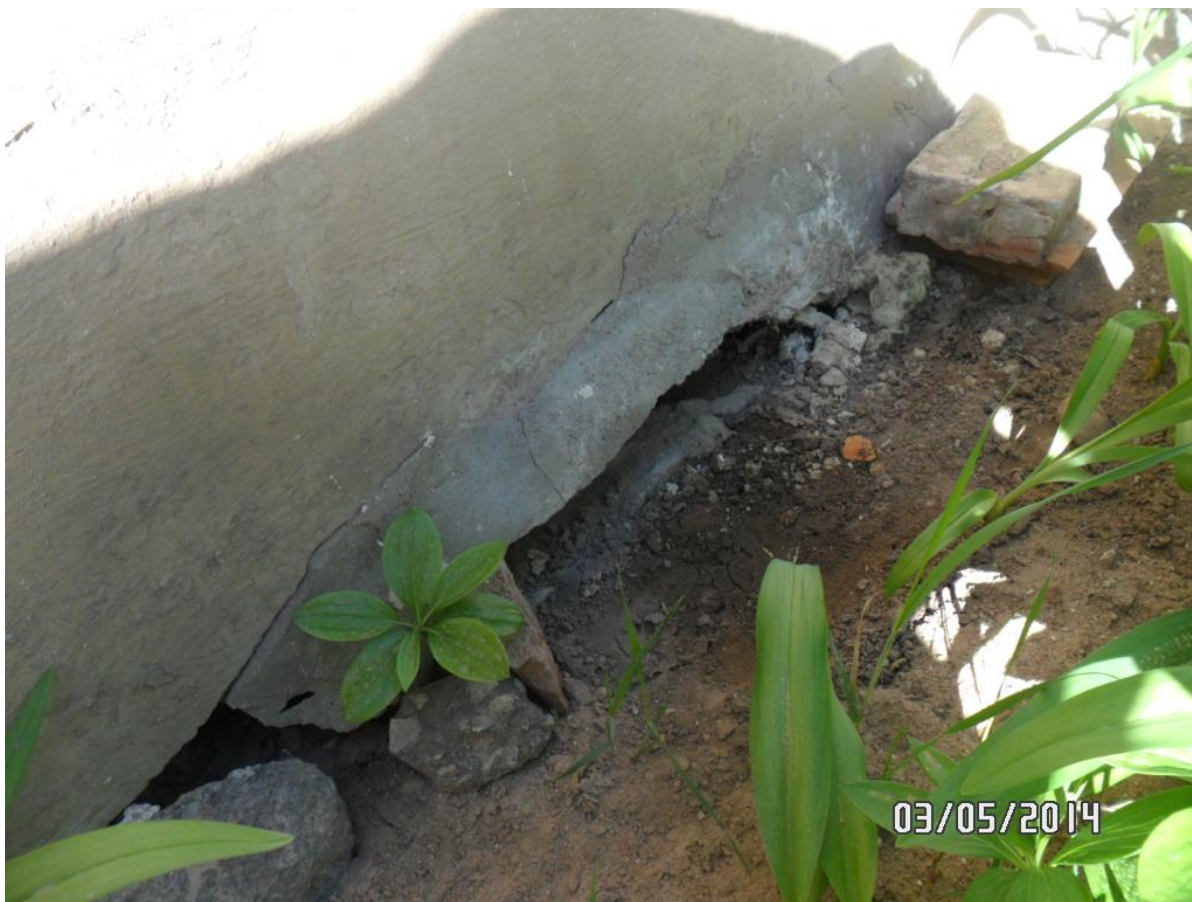
Hoone siseõues praeguse sissepääsu kõrval on tekkinud kogu sokli perimeetril olev ainus suurem auk/mõra (foto 2), mida on juba eelnevalt üritatud parandada.

Foto 2. Auk/mõra soklis

Vaadates vanemaid joonised (Lisa 8), siis selgub, et keldri kõrval on kunagi olnud nn lampkast WC - de jaoks. Koht, mis praegu laguneb, on olnud eeldatavasti lampkasti tühjendusava ja mis on jäänud korralikult kinni ehitamata.

d) Endise lampkasti tühjendusava tuleks uuesti kinni laduda ja seejärel teostada sokli parandus- ja viimistlustööd.

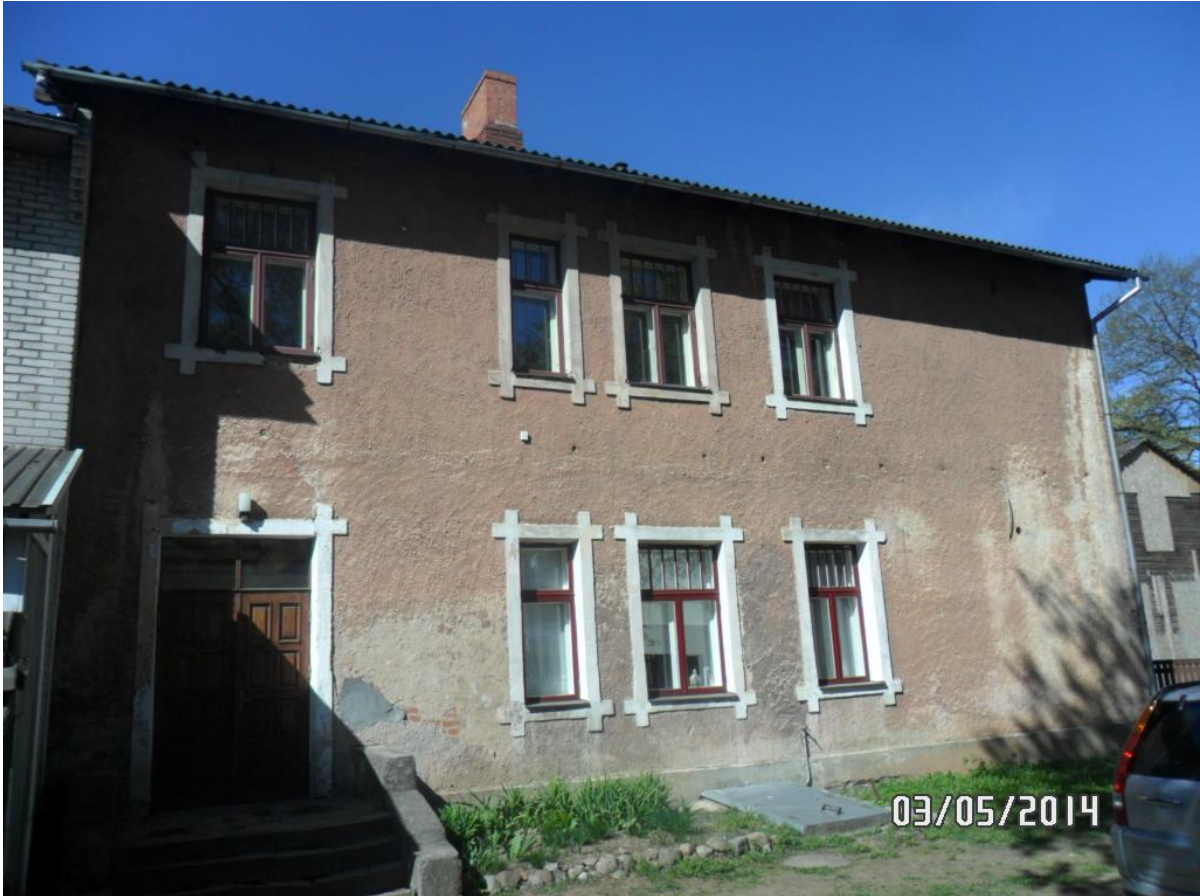
Fassaadikrohvi lagunemise üheks põhjuseks võib olla vihmavee sattumine fassaadile läbi puuduliku/katkise vihmaveesüsteemi (foto 4).

Foto 4. Sisehoovi fassaadi kahjustused: vihmaveetoru juures välisnurgas ja välisukse kõrval

Tähelepanu peaks pöörama puidust tahveldustega peasissepääsu uksele, mis on hetkel avatud kõikidele ilmasikumõjudele ja on juba natuke kannatada saanud (foto 4).

- a) Eemaldada krohvikihid, mis on tehtud tsementkrohviga, lahtine krohv, puhastada aluspinnad ja krohvida fassaad lubikrohviga üle ja seejärel viimistleda lubivärviga.
- b) Korrastada avatäidete ümber olevad raamistused – lahtine krohv eemaldada ja krohvida uuesti ning värvida valge lubivärviga.
- c) Paigaldada ka vahelae tuulutused analoogselt ülesehitusega ventilatsioonirestid

d) Korrastada vihmaveesüsteem.

- a) Peasissepääsu kohale tuleks rajada välisilmele kohane varikatus, mis kaitseks ust otseste ilmastikumõjude eest
- b) Kuna keldriuks on ka 1970. ndatel paigaldatud ja samas tänaseks amortiseerunud ning ei oma mingit ajaloolist ja miljööväärtust, siis võiks selle ukse soojapidavama ukse vastu välja vahetada.
- c) Välisuks tuleks puhastada olemasolevatest kihtidest ja leida sobiv värvitoon kooskõlas fassaaditooniga.

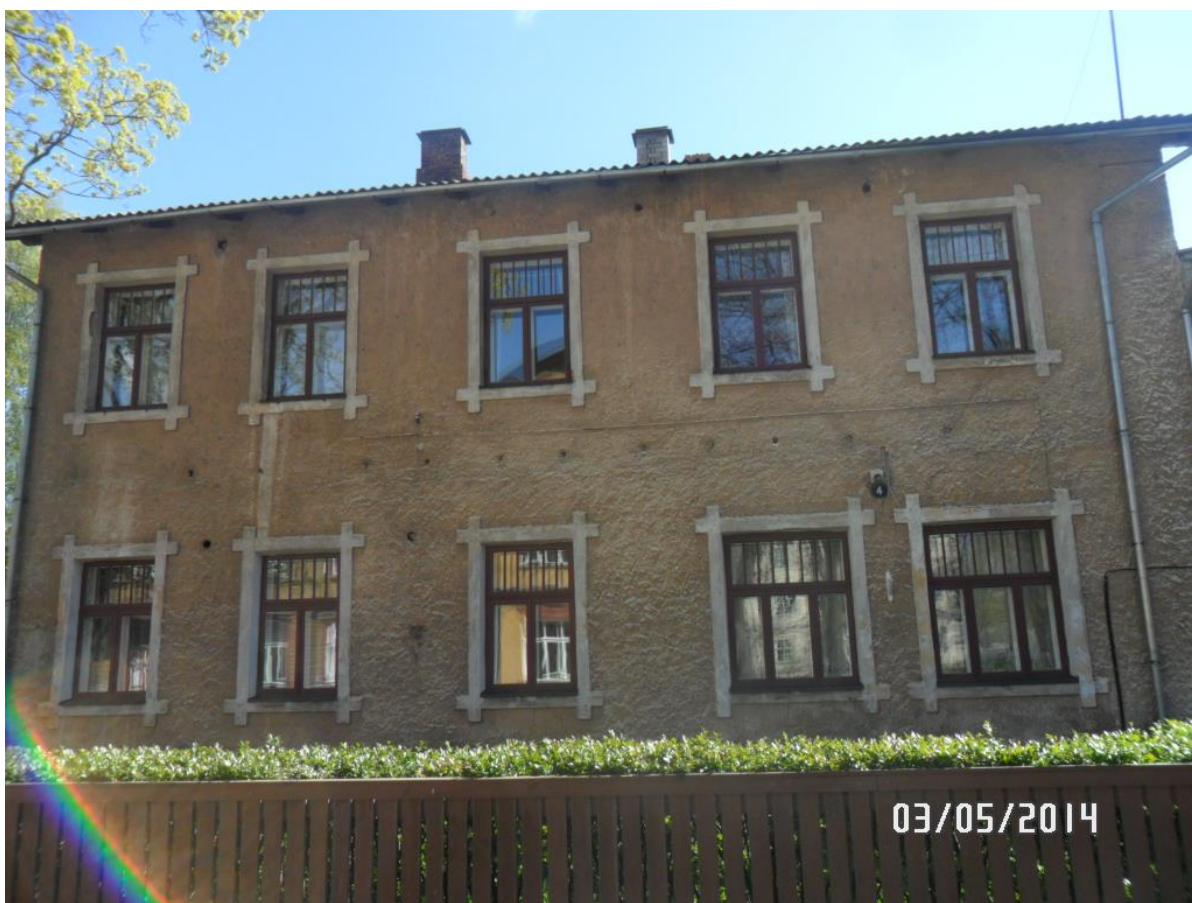
Foto 5. Hoone välisfassaad ja aknad

Vaatamata sellele, et aknaplokid ja mõned raamid on osaliselt või täielikult uuemate vastu välja vahetatud, on siiski säilinud nende esialgne välimus ja jaotus. Praeguse seisuga on enamuse esimese korruse aknad asendatud uutega ja teise korruse aknad enamjaolt restaureeritud. Restaureerimisel on ära kasutatud võimalikult palju säilinud/alles olnud aknaarmatuuri nt. hinged, kremoonid. Praeguste aknaplokkide sisemistesse raamidesse on paigaldatud pakettklaas ja välimistesse raami tavaklaas. Selline jaotus tagab võimalikult sarnase välisilme

- a) Kuna mõnede restaureeritud akende juures on täheldatud talveperioodil välimiste aknaklaaside jäätumist seest poolt, siis tuleks tähelepanu pöörata välimiste aknaraamide tuulutusele.
- b) Paigaldada esimese korruse sisehoovi poolsele aknale ülemise aknaploki korrektne jaotus – puudub vertikaalne jaotus.
- c) Restaureerida pööningu aken ja paigaldada puuduvad aknaklaasid (foto 10).
- d) Vajadusel teha välisraamide ja klaasi ühenduskohtadele kitiparandused.

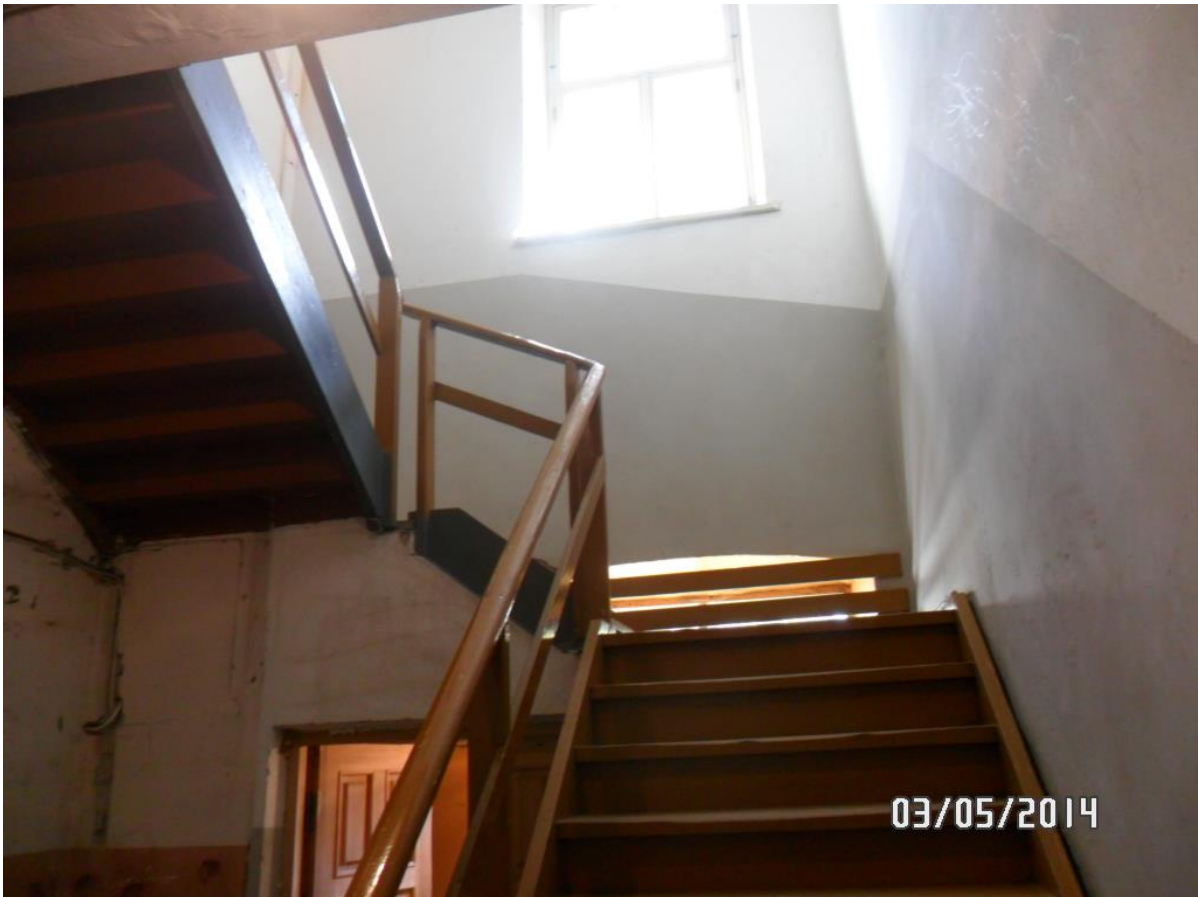
Foto 6. Hoone sisetrepp

Alumine trepimarss toetub ühelt poolt trepikoja betoonist põrandale ja teiselt poolt seinale, mis eraldab tuulekoda trepikojast. Ülemine trepimarss toetub altpoolt seinale ja ülevalt poolt metalltalale. Visuaalsel vaatlusel nähtavaid kahjustusi ei ole ja trepp tundub olema heas seisukorras.

- a) Trepp üle värvida.

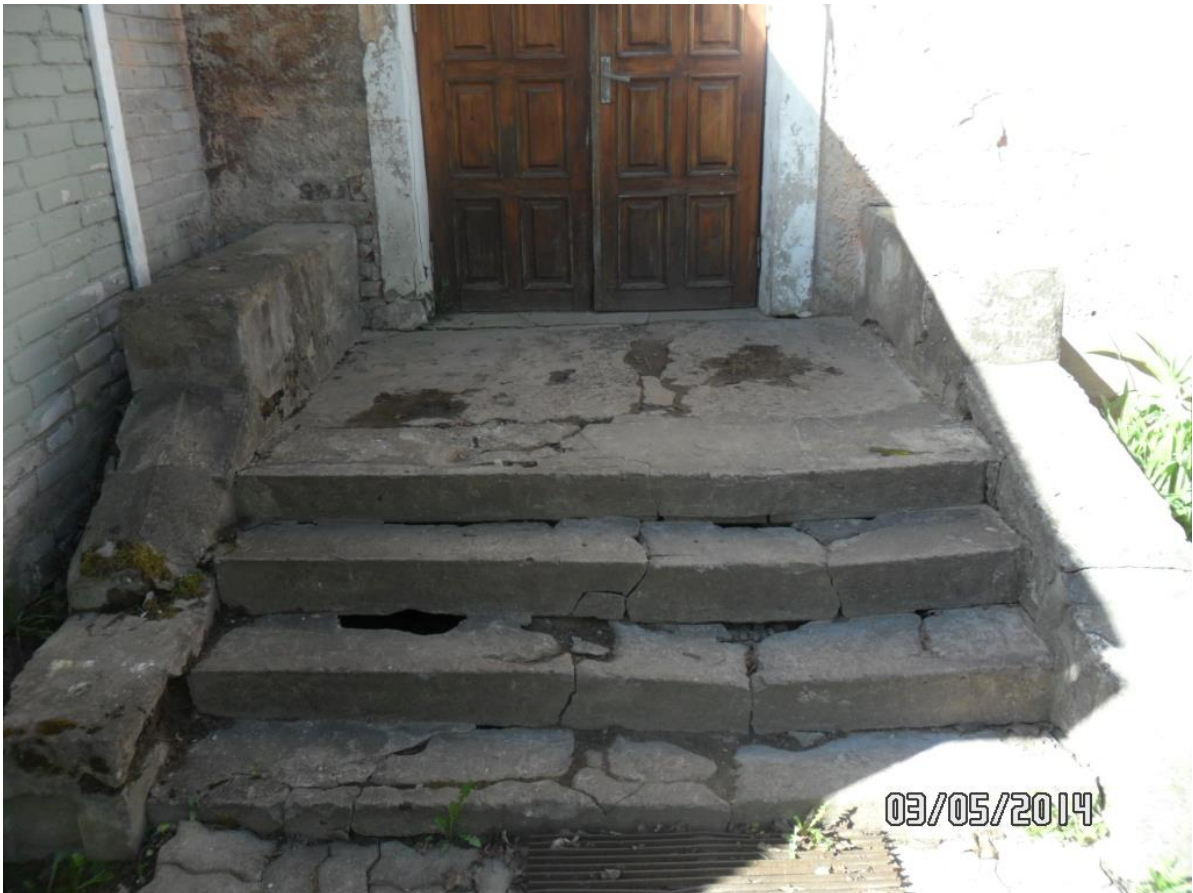
Treppi lähemal vaadeldes selgub, et kõik trepi osad (astmed, tugiseinad, podest) on suhteliselt kehvas seisukorras (foto 7).

Foto 7. Hoone välistrepp

Trepi astmetele on tekkinud läbivad augud ja mõrad. Ülemise podesti pinnal on näha mitut auku ja auke ühendavat mõra. Esialgu tundub, et mõra ja augud pole läbivad (veel). Trepi tugiseintel on samuti näha läbivad mõrasid, mis võivad olla tingitud külmakergetest.

- a) Trepp mõõdistada ja üles joonistada.
- b) Lammutada olemasolev betoonist trepp.
- c) Rajada samade mõõtmetega tugiseinad maapinnast vähemalt 1200 mm sügavusele.
- d) Ehitada uus podest koos astmetega täidetud alusele ja vahetult enne betoonkonstruktsiooni tuleb paigaldada soojustuskiht. Trepi mõõdud peavad vastama esialgsetele gabariitidele. Betooni mark peab vastama välitingimustele.
- e) Ehitada trepi kaitseks varikatus punktis 3.2.3 toodud juhiste järgi.

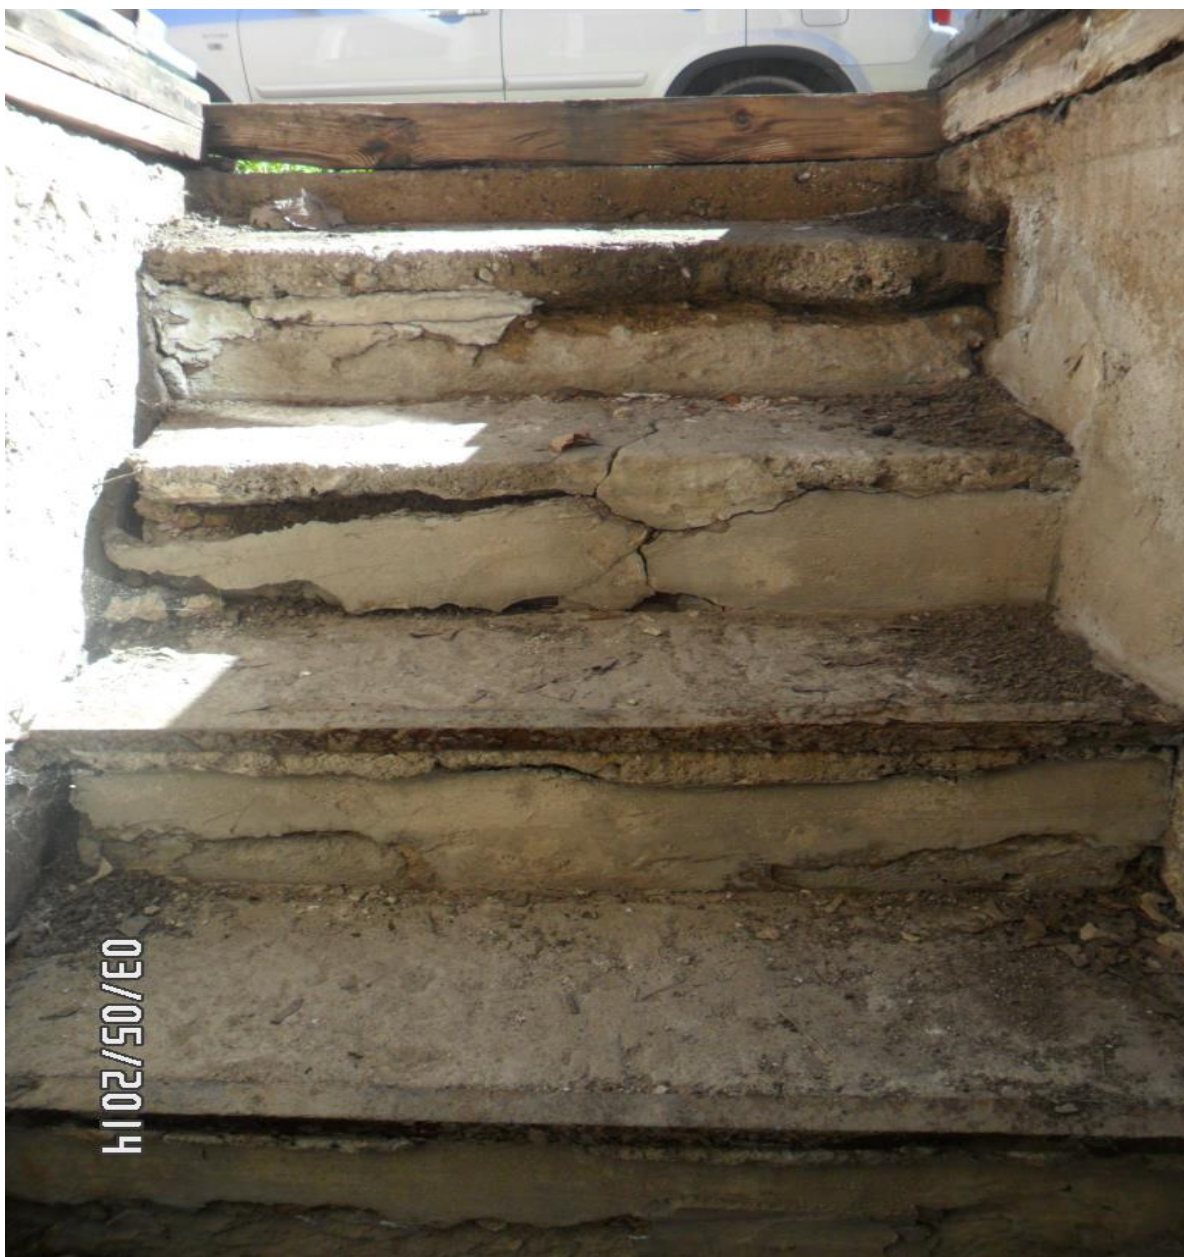
Nagu ka peatrepi puhul, nii on ka selle trepi tugiseinad ehitatud betoonist. Kui peatrepi puhul olid tugiseinad üsna kehvast seisukorras ja tuli lammutada, siis keldri trepi tugiseinad on heas seisukorras ja neid ei ole vaja lammutada. Tugiseinte head olukorda võib seletada sügavamate vundamentidega, mis pole nii avatud külma kergetele, kui peasissepääsu trepi tugiseinad. Kui tugiseinad on heas seisukorras, siis trepiastmed on ikkagi kehvast olukorras (foto 8). Trepiastmete puhul on selgelt näha, et sügavamal on trepiastmed korralikumad. Üleval pool on astmed rohkem avatud külmale ja pinnaseveele.

Foto 8. Hoone keldrisse viiv trepp

- a) Joonistada trepp üles
- b) Lammutada trepiastmed.
- c) Korrastada tugiseinad.
- d) Rajada uued astmed soojustuskihi peale, kasutades seejuures välitingimustele vastavat betooni.

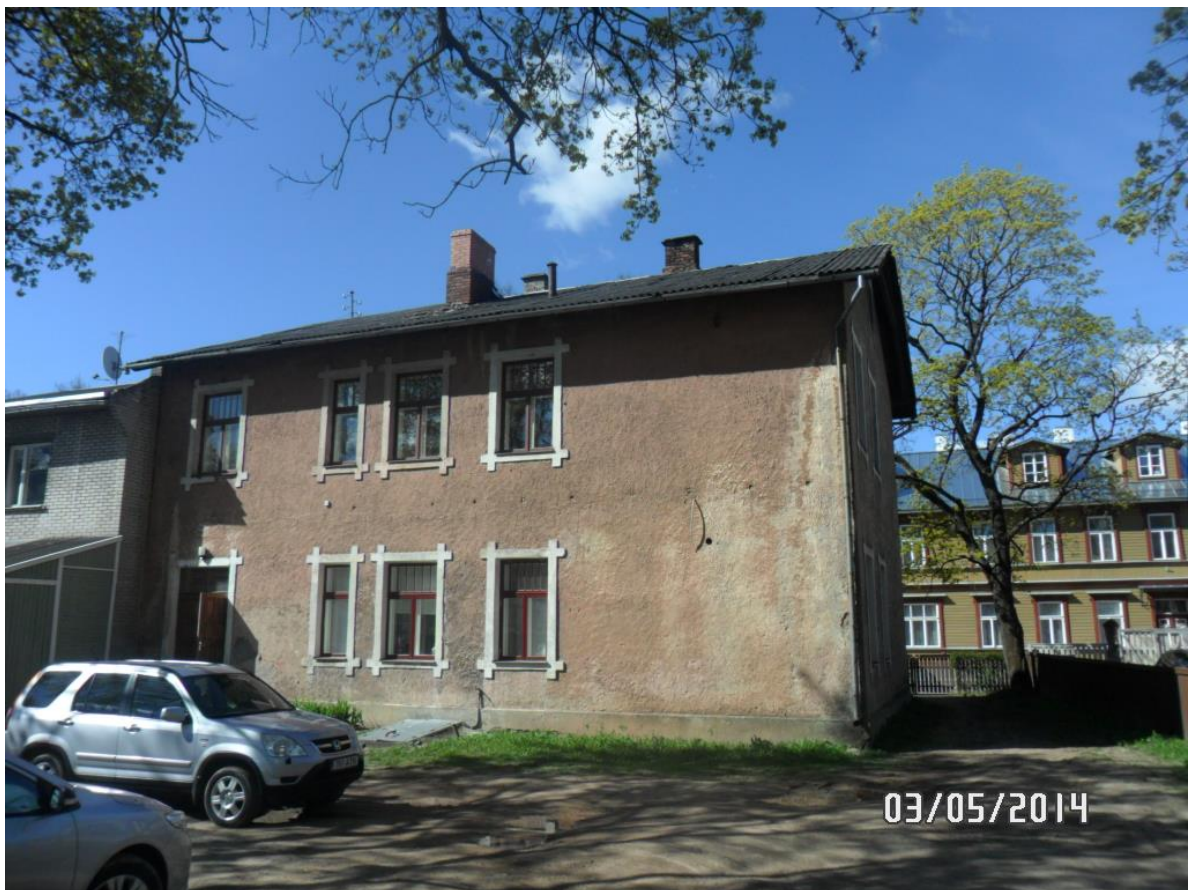
Katuse kandekonstruktsioon moodustub tolvärgist, sarikatest ja sarikaid ühendavatest pennidest. Sarikad on üldiselt paigaldatud 1000 mm sammuga. Kõik puidust konstruktsioonid on arvatavasti heas seisukorras, kuna kuskil pole võimalik tuvastada selgeid vajumisi ja puidukahjustusi (foto 9).

Foto 9. Hoone katus

Välise vaatluse põhjal võib öelda, et väiksemate korstnate ülemised otsad (pitsid) on lagunened. Kohati paistab valgus läbi ja mõned kivid on tipus puudu (foto 9).

Korstnate lagunemist on kiirendanud korstna katteplekkide puudumine või selle läbiroostetamine. Suurem korsten on juba korrastatud uue pitsi ladumise teel, kuid pole veel paigaldatud katteplekki.

- a) Lammutada vanad lagunened korstnapitsid.
- b) Laduda uued korstnapitsid ja katta need pealt katteplekiga.
- c) Korstnad võib väljastpoolt ka ära krohvida

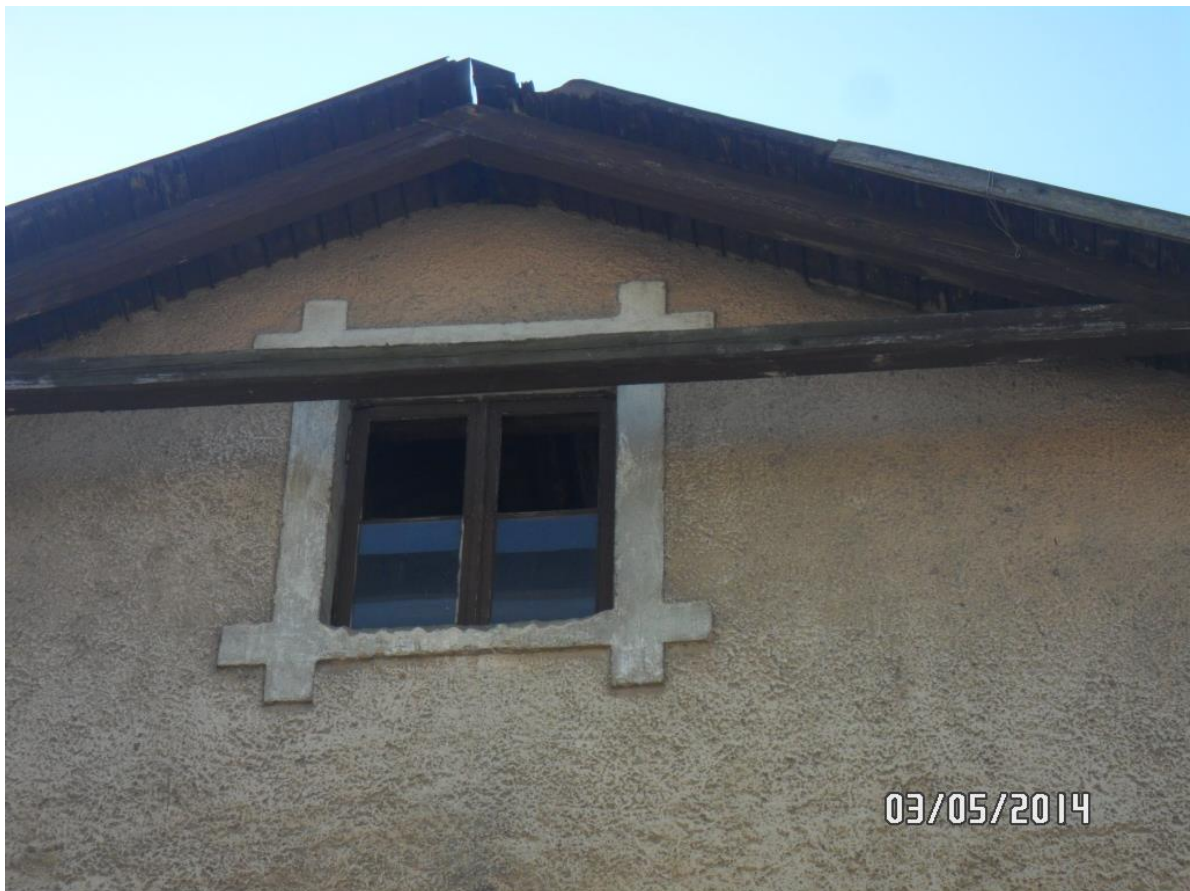
Katusekatteks on hetkel eterniitplaadid, mis on paigaldatud eeldatavasti 1970. ndatel. Praegusel hetkel on katusekate rohkelt sammaldunud ja kohati mõranenud või hoopis katki (foto 10). Lähiajal vajab katusekate kindlasti vahetust, vältimaks suuremaid kahjustusi katuse puitkonstruktsioonidele.

Foto 10. Katkine katusekate ja katkine aknaklaas

- a) Eemaldada olemasolevad eterniitplaadid.
- b) Paigaldada aluskate, mille peale paigaldatakse distantsroovitus(50x50) tuulutuse jaoks. Roovituse peale tuleb paigaldada laudis ja siis katusekate.
- c) Lahendada korrektselt katuse hari, servad, räästas ja kõik läbiviigud.
- d) Eemaldada või piirata puude võrad, mis toetuvad/ulatuvad katusekattele.

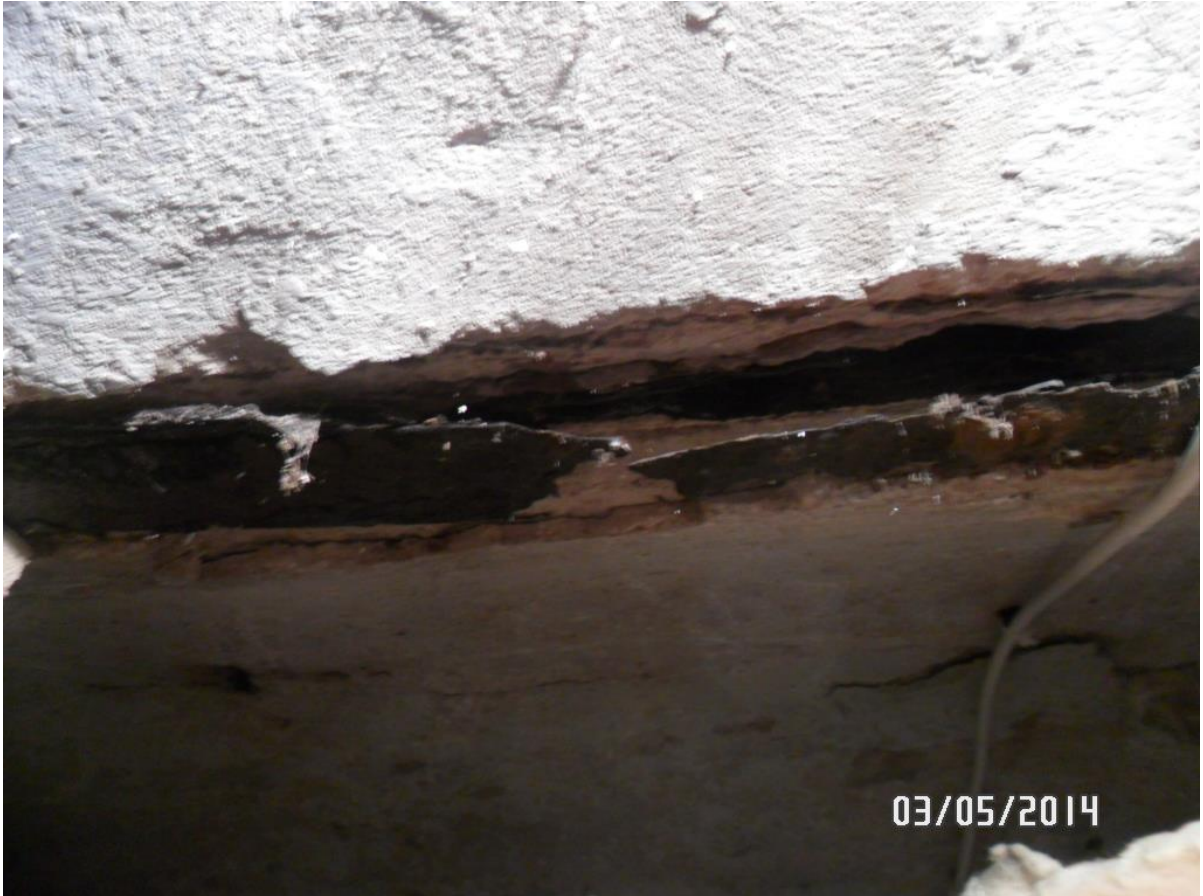
Kõik vólvid ja seinad on viimistletud lubikrohviga, kuid niiskuse tõttu on krohv eemalduma hakanud. Vólvid ise tunduvad esmapilgul üsna heas seisukorras olevad. Kivide vahelised vuugid on segu täis ja kuskil pole täheldada mõranenud telliseid. Suurem probleem on aga metalltaladega (foto 12).

Foto 12. Tugevalt roostetanud lae kandetala

Metalltaladel ei ole võimalik tuvastada ühtegi kaitsvat kihti, mis kaitseks keldris oleva niiskuse vastu, samas pole ka toimivat ventilatsiooni, mis niiskuse välja viiks. Selle tulemusena on laes olevad talad tugevalt läbiroostetanud.

- a) Paigaldada metalltaladele lisatoetus nt. U-kujulise profiiliga raudtala, mis toestaks otse võlviservasid. Paigaldatavad talad võib toestada postidega või laduda silikaattelistest kandvad vaheseinad nende alla. Talad tuleb eelnevalt töödelda korrosiooni vastu.
- b) Ehitada välja töötav ventilatsioon.
- c) Veetorud isoleerida, et ei tekiks erinevate temperatuuride tõttu vee kondenseerumist torudele ja seeläbi vähendada niiskustaset keldris.

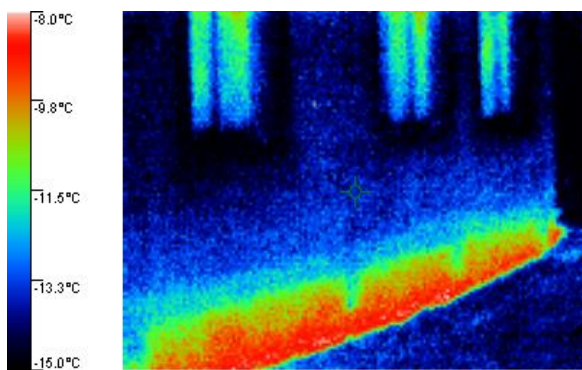
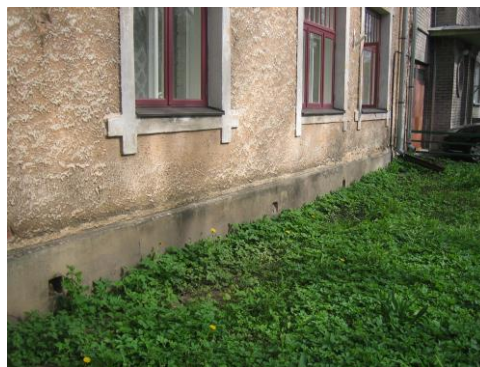
Termograferimine toob esile just kõige probleemsemad kohad erinevatel tarinditel (foto 13 ja foto 14). Termograferimine näitab ära ka tuulutused kahjulikuma mõju talveperioodil, kui avad on avatud ja külm sealt seina konstruktsiooni pääseb.

Foto 13. Suur soojakadu sokli perimeetri kaudu

- a) Välisseinad krohvida ca 40 mm kihiga ja seejärel viimistleda.
- a) Soojustada seinu seestpoolt pilliroost tehtud mattidega ja seejärel krohvida.
- b) Paigaldada automaatselt temperatuuri langedes sulguvad ventilatsioonirestid kõikidele tuulutussavadele
- c) Sokli soojustamine savimattidega ja seejärel krohvida, viimistleda.

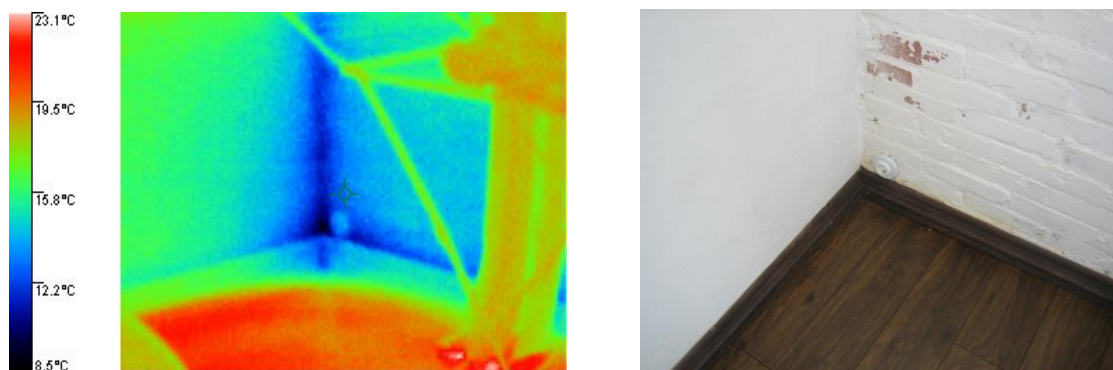
Foto 14. Külmasild toa välisnurgas

Nagu fotol 14 näha, siis on ka probleemne koht ka hoone välisnurk, kus külmasild on samuti suur. Nagu näha fotolt 14, siis on hakanud värv telliste pealt maha kooruma ja see võib olla tingitud just sellest. Mujal pole sellist värvi koorumist reaalselt näha.
