**ARNOLD MATTEUSE PROJEKTEERITUD
FUNKTSIONALISTLIK SUPELMAJA**

Kriimani küla, Haaslava vald, Tartumaa

2013/2014. õ-a. Arhitektuuri konserveerimise ja restaureerimise
täiendkoolituskursuse lõputöö

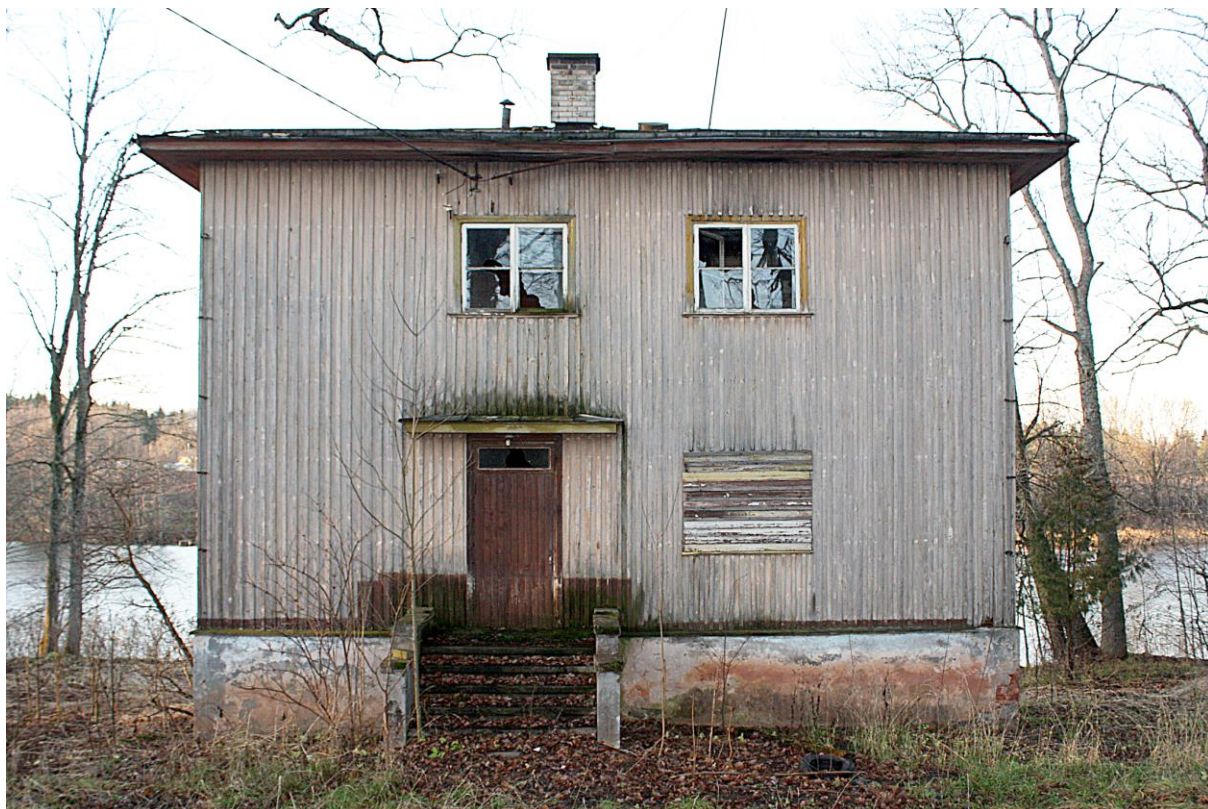
Ill. 1. Vaade hoonele idast. Hoone taga paistab Kriimani järv.

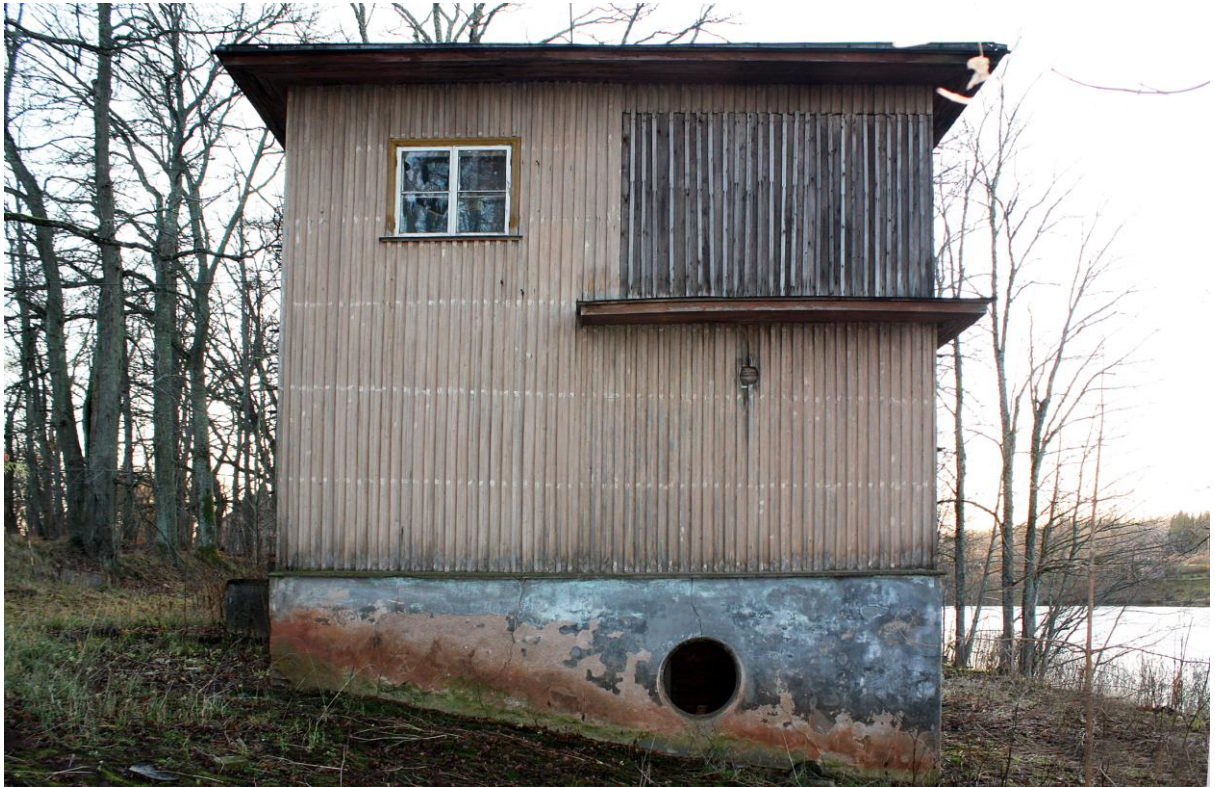
Ill. 2. Hoone põhjasein. Ümarakna raam on eemaldatud, soklil ulatuslikud biokahjustused.

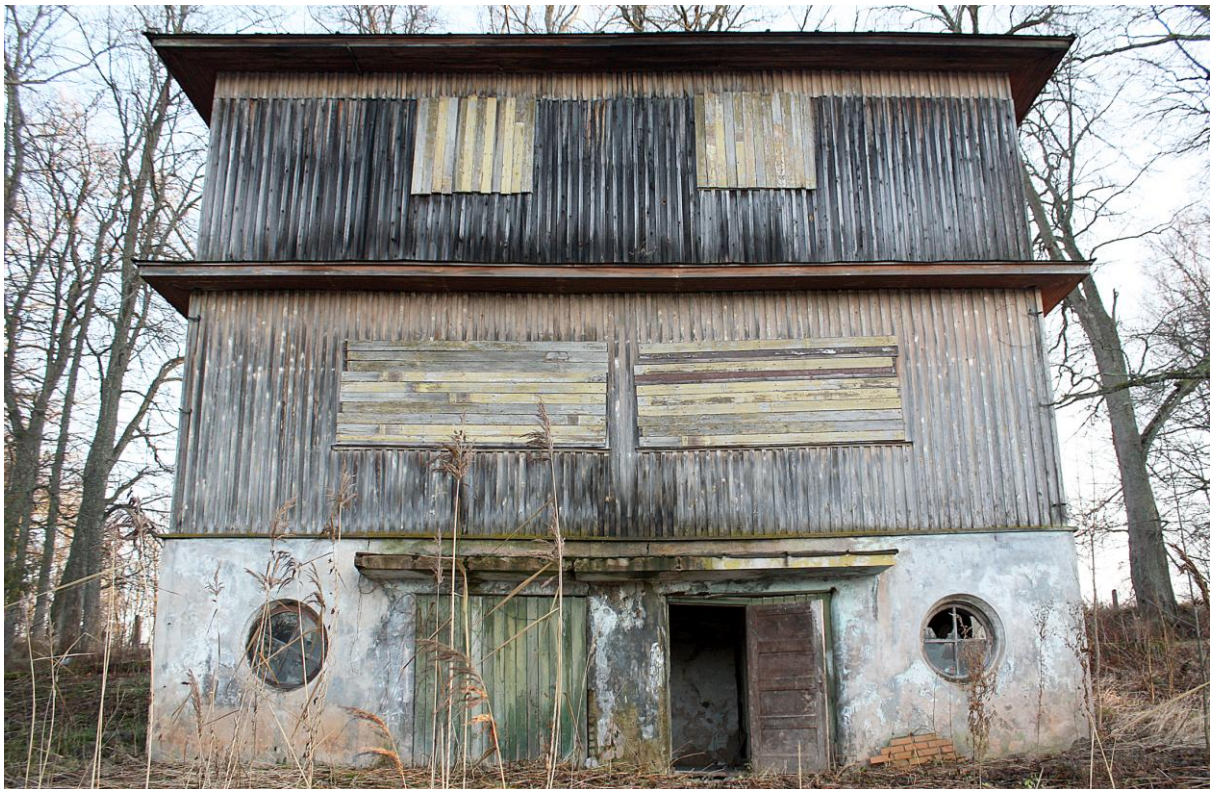
Ill. 3. Hoone läänesein. Teise korruse avatud osa on nüüdseks kinni ehitatud. Algselt oli seinata (vaid postide ja käetugedega piiratud) praegune tumedam puitlaudise osa.

Hoone teise korruse suletud osa tuleks taas avada. Sealsed hilisemad avatäited eemaldada ja taastada lahendus vastavalt Matteuse projektile.

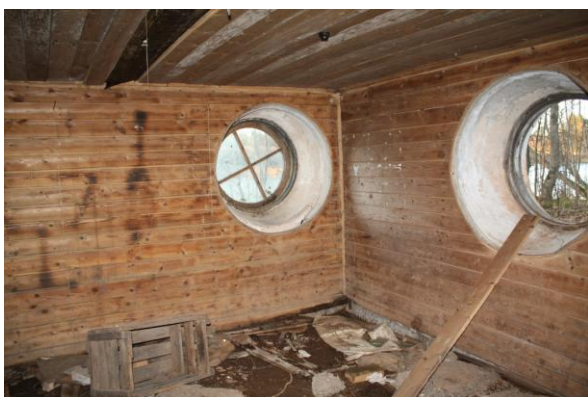
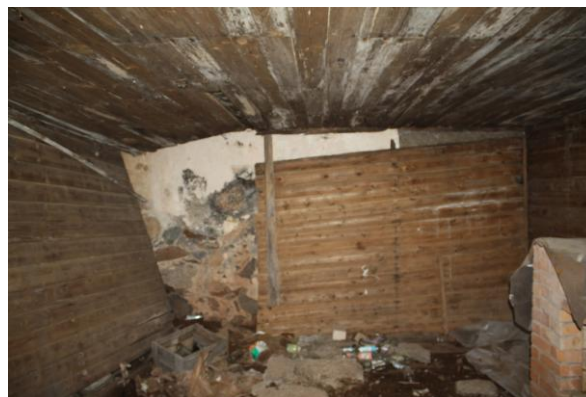
Hoone maakivist vundament asub võrdlemisi järsu kaldega pinnareljeefil. Sellele laotud keraamilistest tellistest sokliosa on krohvitud. Järsu kalde tõttu moodustub läänekülje pooles eraldi nn soklikorrus, kus asuvad puiduga vooderdatud keldriruumid. Nende ruumide mõned seintest on vajunud ja paistavad varisemisohhtlikud. On vähetõenäoline (kuid mitte võimatu), et vajumise võiks tingida NL-aegsed ümberehitused (ja erinevate materjalide ja risu kuhjamine) ülakorrustel. Pigem viitab asjaolu aga järsust pinnareljeefist ja niiskusest tingitud koosmõjul tekkinud kahjustustele, mis vajaksid põhjalikumat analüüsi ja kohest uurimist vastava ala spetsialistide poolt.

Ill. 10.–11. Puiduga vooderdatud seinad, milles paiknevad stiilile iseloomulikud ümaraknad (vasakul). Paremal pildil on täheldatav seina vajumine ja fragment maakivi vundamendist.

Nagu öeldud vajab hoone vundament viivitamatut uurimist, et hoida ära kõige halvemat ehk tõsisemat varingut ning sellest laienevaid kahjustusi maja ülakorruste konstruktsioonidele. Vundamenti tuleks tõenäoliselt tugevdada. Selle täpse seisukorra ja pinnase analüüsil tuleks leida sobiv hüdroisolatsioonmaterjal-lahendus. Ulatuslike biokahjustustega krohviikiht, samuti betoonist varikatus tuleks olemasolevate kahjustuste leviku tõkestamiseks ja hävitamiseks eemaldada. Peale vajalikke tugevdustöid ja hüdroisolatsiooni paigaldamist tuleks sokkel uuesti katta lubi-tsementkrohviga ning lisada soklikorruse osasse praeguse eeskujul monoliitne betoon-varikatus.

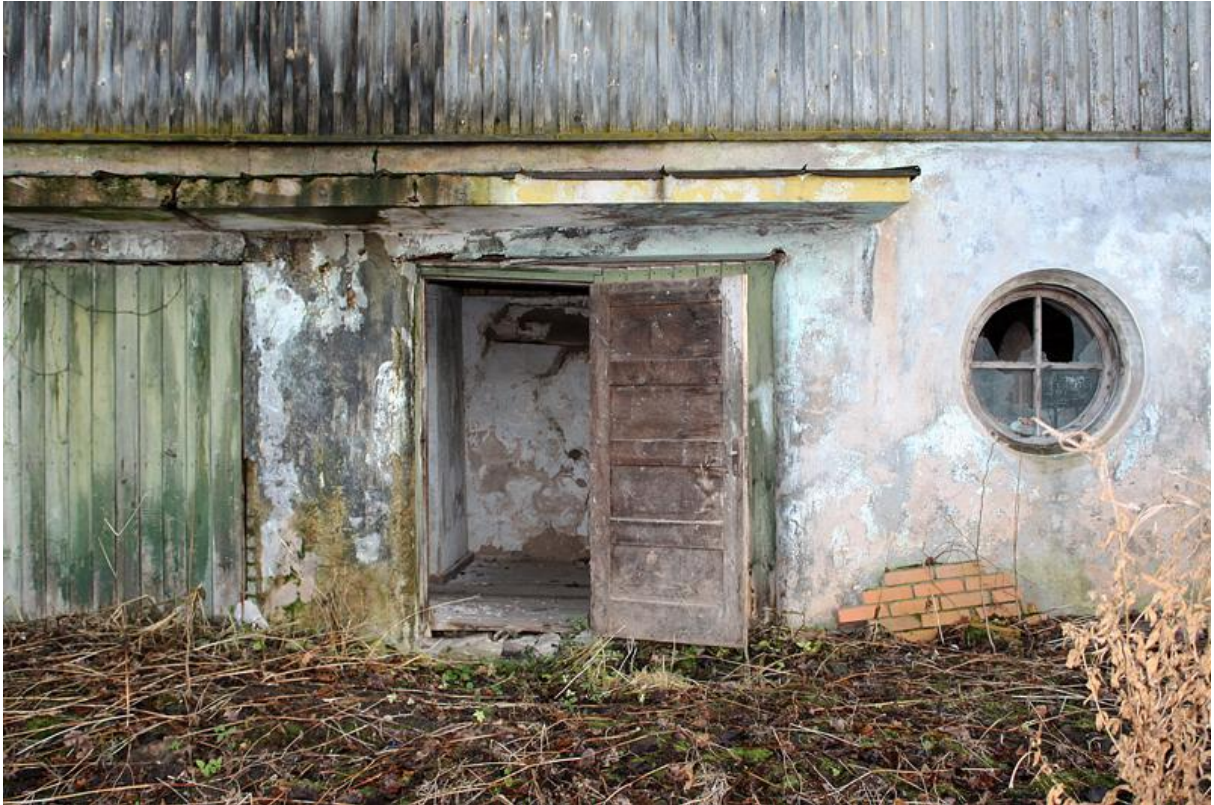
Nagu vundament, nii ka sokkel on halvas seisukorras. Keraamilistest tellistest sokli krohvil võib täheldada kõikvõimalikke biokahjustusi ja mitmeid krohvikadusid ning mõrasid.

Ill. 12. Maja lääneseina sissepääsud soklikorrusele. Ustel kohal paikneb lihtsakoeline, ent stiili järgiv betoonist varikatus/räästas. Nii varikatusel, kui kõikjal soklil on täheldatavad ulatuslikud kahjustused.

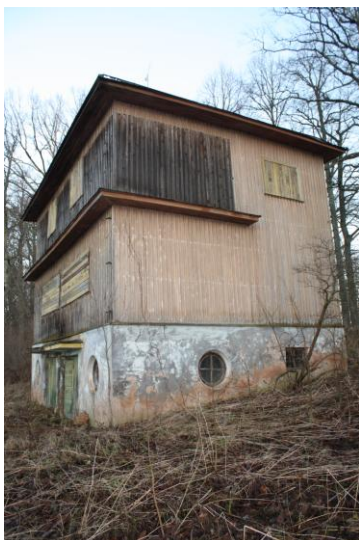
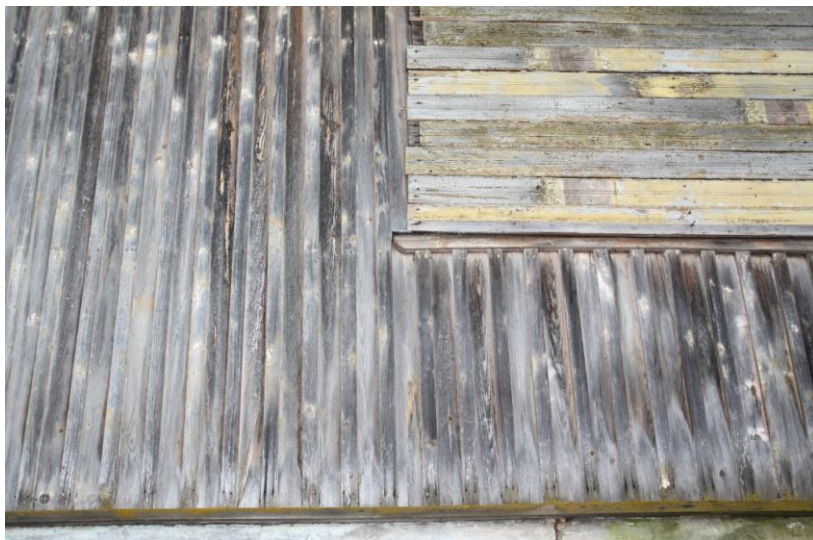
Ill. 13.–14. Vaade hoonele lõunast (vasakul). Tumeda vööna eralduv hilisem laudis tuleks eemaldada, et taastada hoone esialgne ja märksa atraktiivsem nägu ja tegu. Paremalt pildil lähivaates hilisem ja sobimatu puitlaudis.

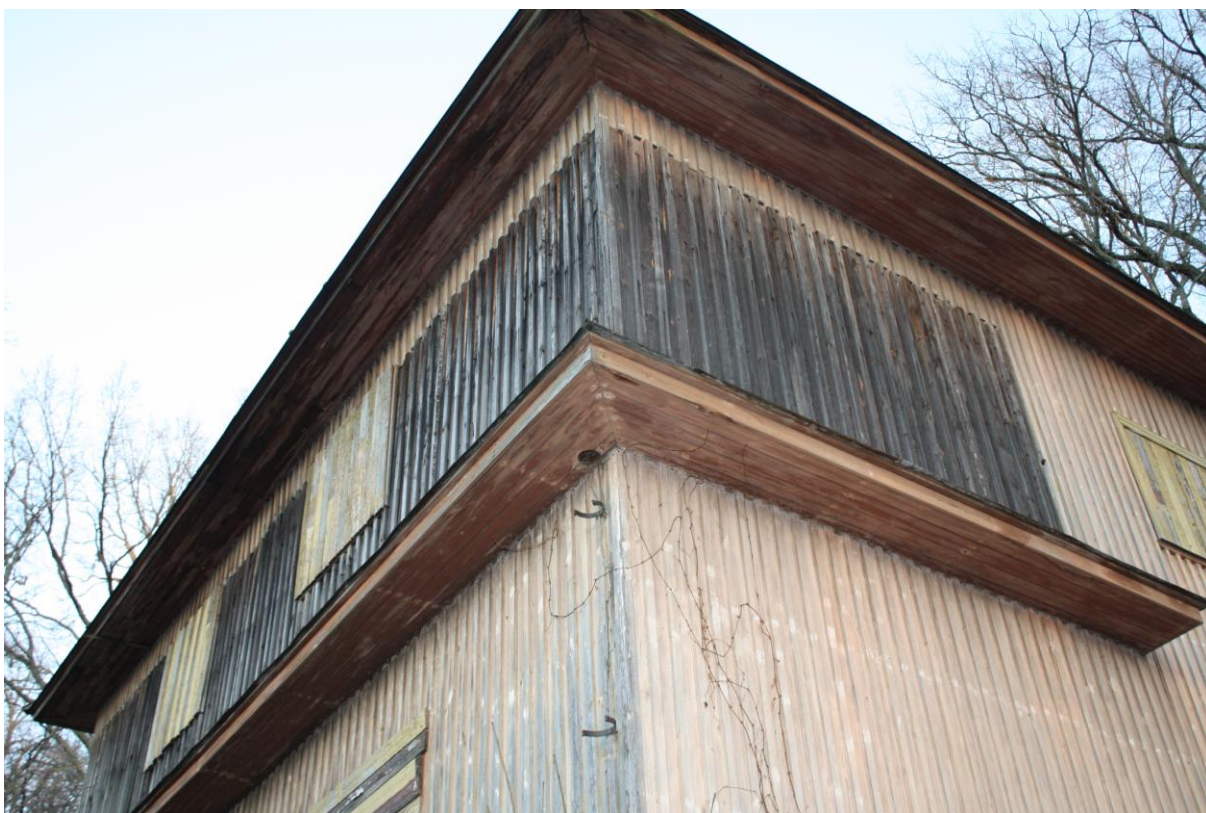
Lihtsa ristkülikukujulise põhiplaaniga hoonekehandit katab madal plekist kelpkatuse, millel võib taamalt vaadeldes täheldada sammaldumist ja muid biokahjustusi. Nende kahjustuste peamisteks süüdlasteks on mõistagi maja vahetus läheduses paiknevad kõrged lehtpuud. Kaugvaatlusel torkavad silma ka läbi roostetanud ja täielikult deformeerunud plekk-katuse vanad kaldrennid.

Ill. 15. Järve poolsel küljel on rennid kulgenud mitte ülalt katuselt, vaid esimese korruse räästamotiivilt. Maja teisel küljel on tavapärasem lahendus.

Tõenäoliselt pole põhjust siiski vana plekk-katuse täielikuks väljavahetamiseks. Asja tuleks lähemalt uurida, kuid ilmselt piisaks praeguse katuse harjamisest ja sinna ladestunud huumuse puhastamisest ning kaitsva värvikihi peale kandmisest. Kindlasti tuleks katusele paigaldada uued kaldrennid. Puudulik sadevetesüsteem tuleb uuendada. Seejuures tuleb jälgida maja arhitektuurset rütmi ja loogikat. Uued torud, rennid ja lehtrid, peavad olema tsingitud terasplekist nagu katus. Vihmaveesüsteemi osade paiknemine ja vorm peaksid järgima algset lahendust (mõned sellele viitavad fragmendid on säilinud).

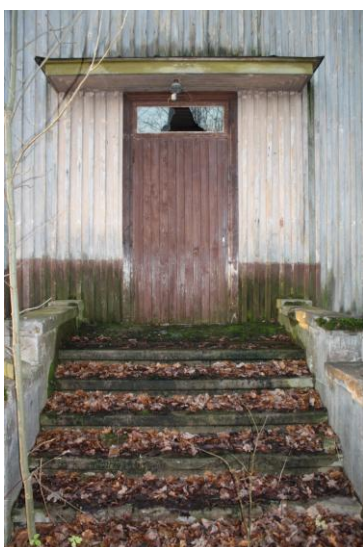
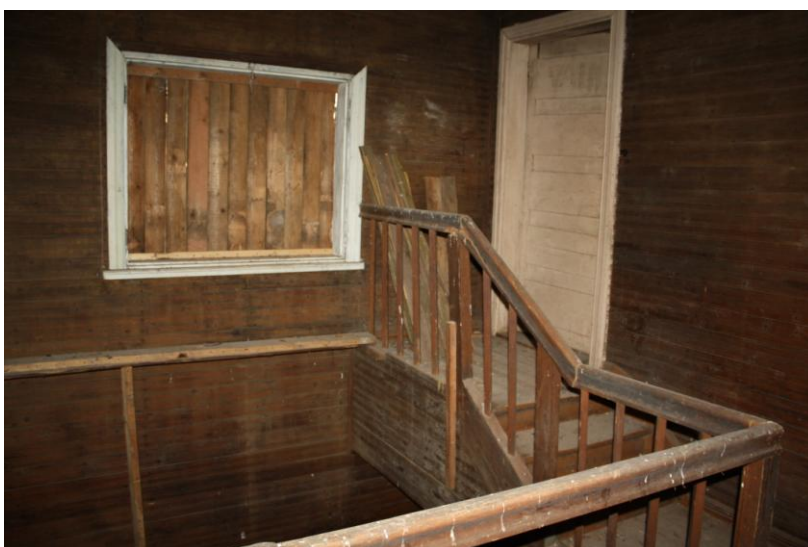
Enamik maja algsetest ustest on kahjuks väga halvas seisukorras või sootuks välja vahetatud. Maja idaseinas paiknev valgmikuga peasissepääs on tõenäoliselt siiski algupärane (?), kuigi ei sarnane projektis kujutatud tahveluksega, ega moodustada silmnähtavat tervikut muude hooneosadega. Samuti paistavad hilisemad robustsed paadikuuri ukсед soklikorruse osas (lääneseinas). Vaid üks neist neljast (tahveluks) on ilmselt algupärane. Säilinud on vähemalt paar siseust, mis hoone stiili selgelt järgivad, suurem osa siseustestki on siiski asendatud hilisematega (või siis puuduvad sootuks).

Ill. 16.–17. Maja lääneseinas paiknev valgmikuga peasissepääs (vasakul). Tõenäoliselt algne siseuks maja teisel korrusel (paremal).

Nii nagu ukсед, nii ka aknad tuleks valmistada säilinud avatäidete eeskujul. Puitmaja aknad tuleks kuival ajal hoida avatud.

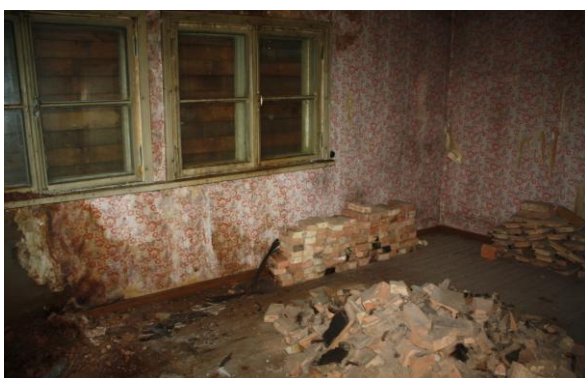
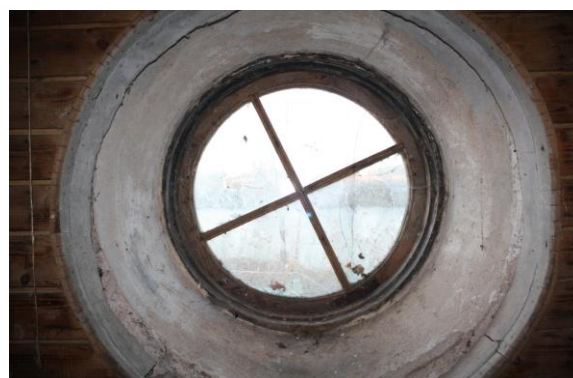
Ill. 18.–19. Plangu taga on peidus mitmed algsed aknaraamid, aknad esimese korruse osas (vasakul). Funktsionalismile iseäranis iseloomulik ümaraken (paremal).

Parem ei ole olukord ka maja akendega. Paljud aknaavadest lihtsalt laudadega kinni löödud. Siiski leidub erinevaid originaalraame, mille eeskujul puuduolevad aknad taastada saab. Akende kuju, proportsioonid ja paigutus seinapinnal on iseloomulik funktsionalismile, mistõttu nende taastamises algsel kujule ei saa olla küsimust.

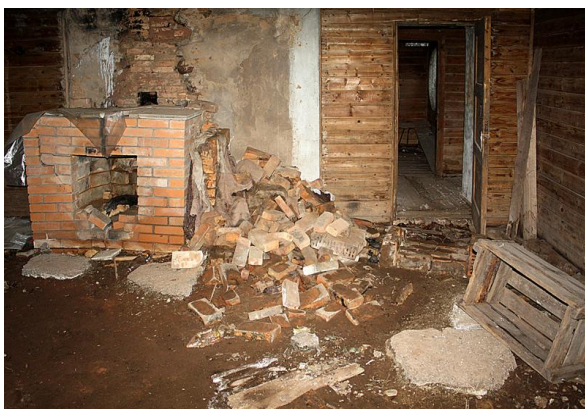
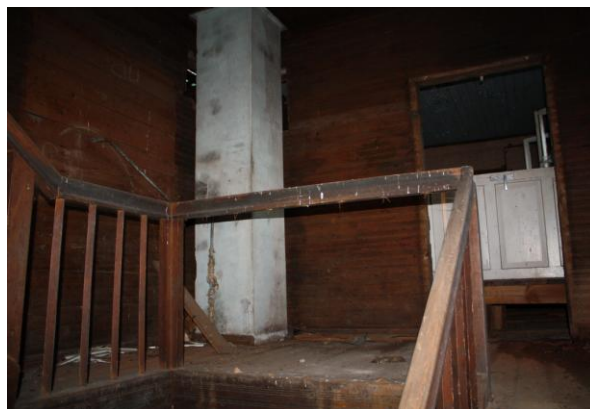
Ill. 20.–21. Vasakul pildil NL-perioodi ehitusviis keldriruumis. Paremäl pildil on näha krohviga kaetud korrektne korstnajaalg.

Kõik NL-perioodil „aretatud“ küttekolded tuleks lammutada ja nende ebakvaliteetne materjal majast välja vedada. Kõik see, mis nimetatud perioodil ehitatud näib sobimatu ja tuleohtlik.

Maja korsten ja selle pits näib taamalt vaadeldes üsnagi kõbus. Kuid katusematerjali kontrollimisel või hooldamisel tuleks kindlasti veenduda ka korstna töökindluses. Kindlasti tuleks korsten seestpoolt puhastada.

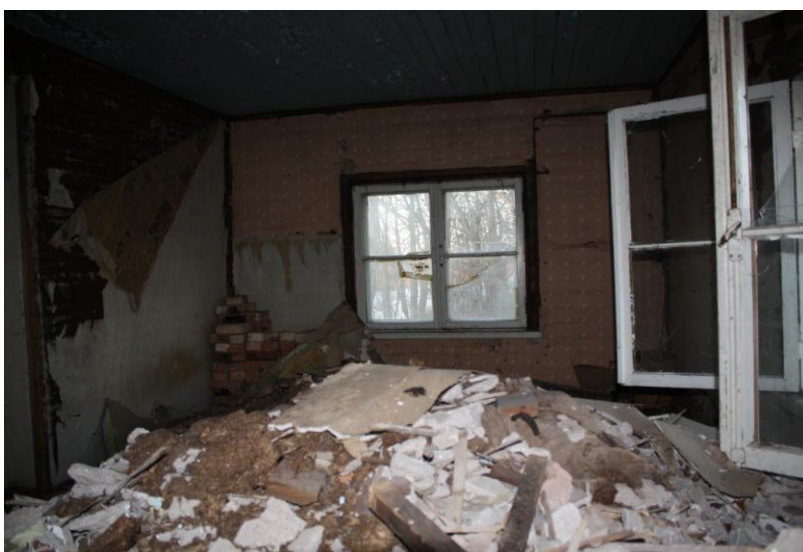
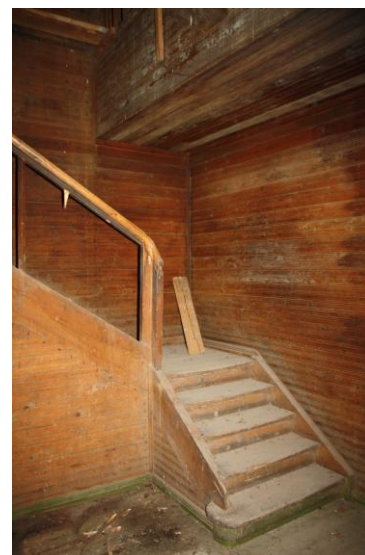
Hoone siseviimistlusest annab aimdust maja praegune trepikoda. Ilmselt oli kogu hoone algselt vooderdatud tumeda puitlaudisega ja siin-seal kleebitud tapeedid on taaskord NL-perioodi sobimatu lisandus. Paljudes ruumides vedeleb ohtralt ehitusmaterjali ja sodi. Iseäranis suur kogus rämpsu on kuhjatud teise korruse eluruumi. Avaneb pilt tekitab nõutust ja paneb tahtmatult juurdlema, kas seegi asjaolu ei võiks põhjustada soklikorruse seinte vajumist. Kahte korrust läbiv puidust trepp on algne. See on määrdunud ja osaliselt lõhutud (murtud on enamik „balustri“-pulkadest). Soklikorruse ruumid on samuti ülekuhjatud ehitusprügiga. Siiski aimdub sealtki üsnagi selgelt algne lihtsakoeline lahendus.

Ill. 22.–23. Vasakul pildil on kujutatud teise korruse ruumi kuhjatud meeletu kogus arusaamatut päritolu prügi. Paremal tumeda puiduga vooderdatud trepp ja seinlaudis.

Hoonest tuleks välja vedada ohtrates kogustes ruumidesse ladestunud risu ja rämps. Eemaldada tuleks tapeedid ja tõenäoliselt ka elektriseadmestik, mis võib olla ohtlik. Interjööride taastamisel tuleks lähtuda säilinud kujundusvõttest – vastandada tume puitladus heledate avatäidete, korstnajala jms. Lihtne printsiip tagaks korrektsel teostusel maitseka ja algupärase ilme.

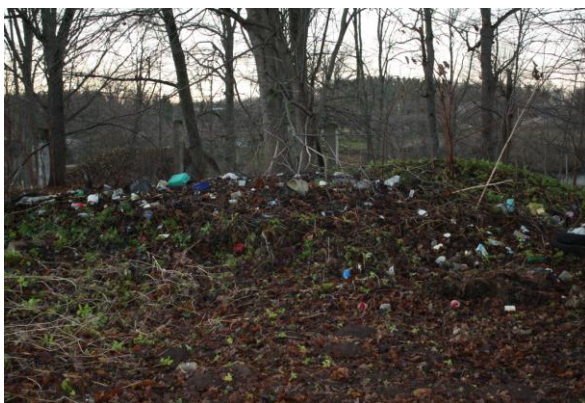
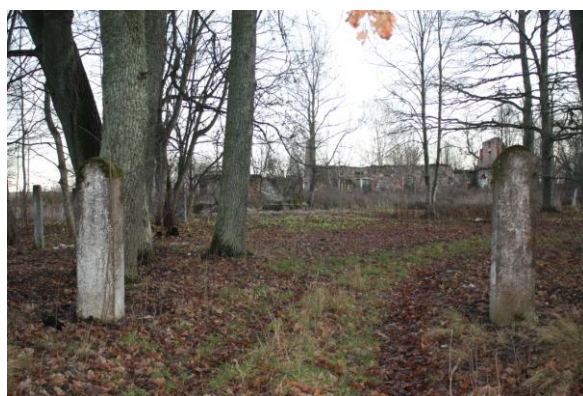
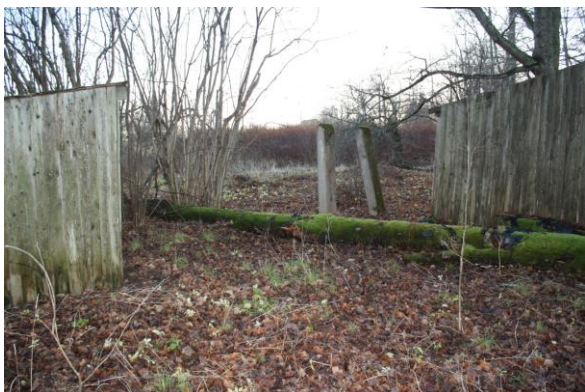
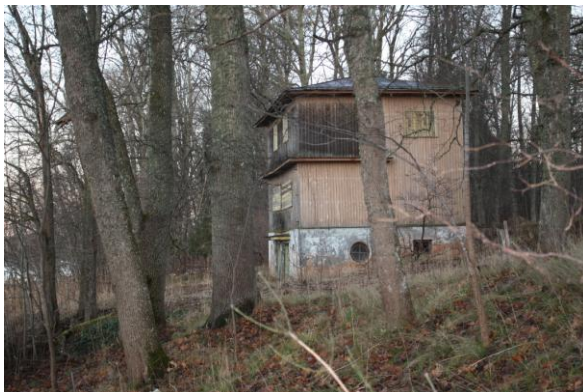
Supelmaja paikneb mõisahoonest u 150 meetrit põhja pool. Endisest looduskaunist suvitusala ja külakeskusest on kahetsusväärset kombel kujunenud tänaseks trööstitu ja võsastunud tupik. Hoonete vahele jäävale alale on kuhjatud hulgaliselt plast-taarat, autokumme ja muud rämps. Järve kallal on kinni kasvanud nagu ka kunagised jalgrajakesed. Supelmajast üleval pool (idas) on puitpaviljoni vare ja üksikud viljapuud.

Ill. 24.–25. Trööstitu ja hooldamata ümbrus kunagises edumeelses külakeskuses.

Hoone vahetu ümbrus tuleks kõrgeist heinast ja võsast puhastada, et tagada tuleohutus. Aegamisi võiks taastada mõisa, supelmaja ja abihoonete vahelised jalgrajad. Kindlasti tasuks kõrgeist taimestikust puhastada maja ja järve vahele jääv kaldalõik, et taasavada järve supelhoonele ja supelhoone järvele.

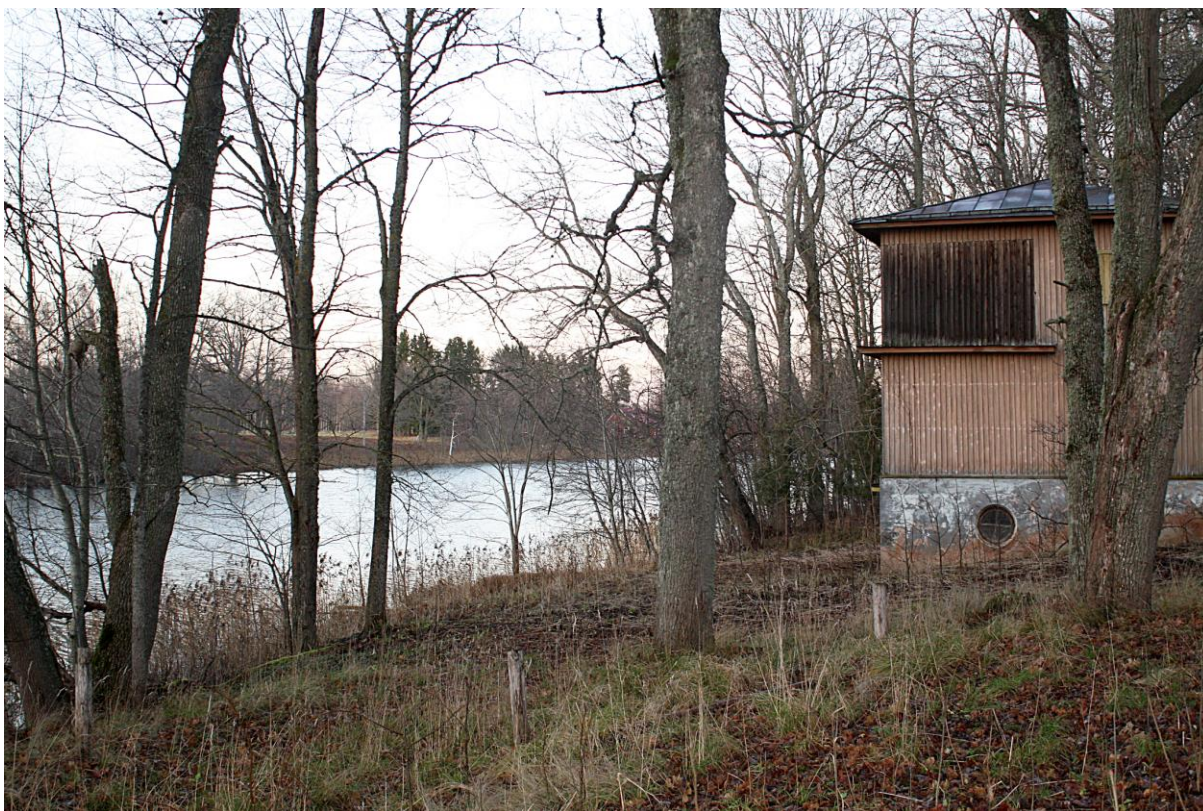
26. Hoone ümbruse ja siseruumide korrastamiseks piisaks ühest korralikust talgupäevast.
