**MAASTIKUARHITEKTUURNE ALUSUURING  
HARJUMÄE PARGI NÄITEL  
TEGEVUSKAVA KOOSTAMISEKS  
TALLINNA BASTIONAALVÖÖNDI PARKIDELE**

Harjumägi, Tallinn, Harjumaa

2013/2014. õ-a. Arhitektuuri konserveerimise ja restaureerimise täiendkoolituskursuse  
lõputöö

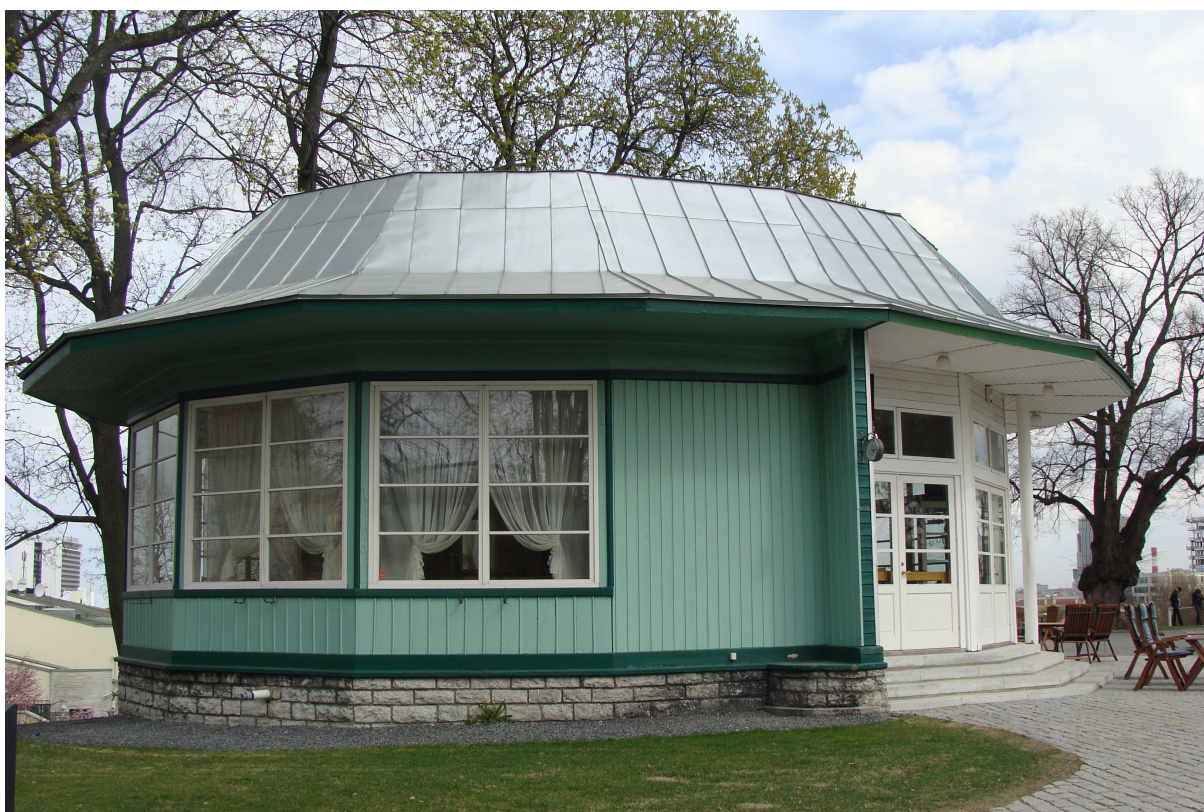
Kohviku fassaadil värvimisel on kasutatud kolme erinevat värvitooni (Foto 15). Remondi käigus paigaldatud ning vana laudise üleminek ebakorrektnene (Foto 16) ning sademeveest tekkida võivate kahjustuste vältimiseks tuleb likvideerida räästakasti laudade vaheline pragu (Foto 17). Endiste kõlakoja sammaste alumine osa (Foto 18) vajab tähelepanu ning lähemat uurimist. Pargi paviljon on heas seisus. Paviljoni valgustus on kaugemalt vaadeldes silmatorkav ning dominantne ülejäänud pargivalgustuse üle.

Foto 15 Paviljoni kolmevärviline fassaad

Järgmise fassaadi remondi käigus tuleb kaaluda fassaadi laudise ühtlustamist võttes eeskujuks vanima – laud koos liistuga variandi (Foto 19).

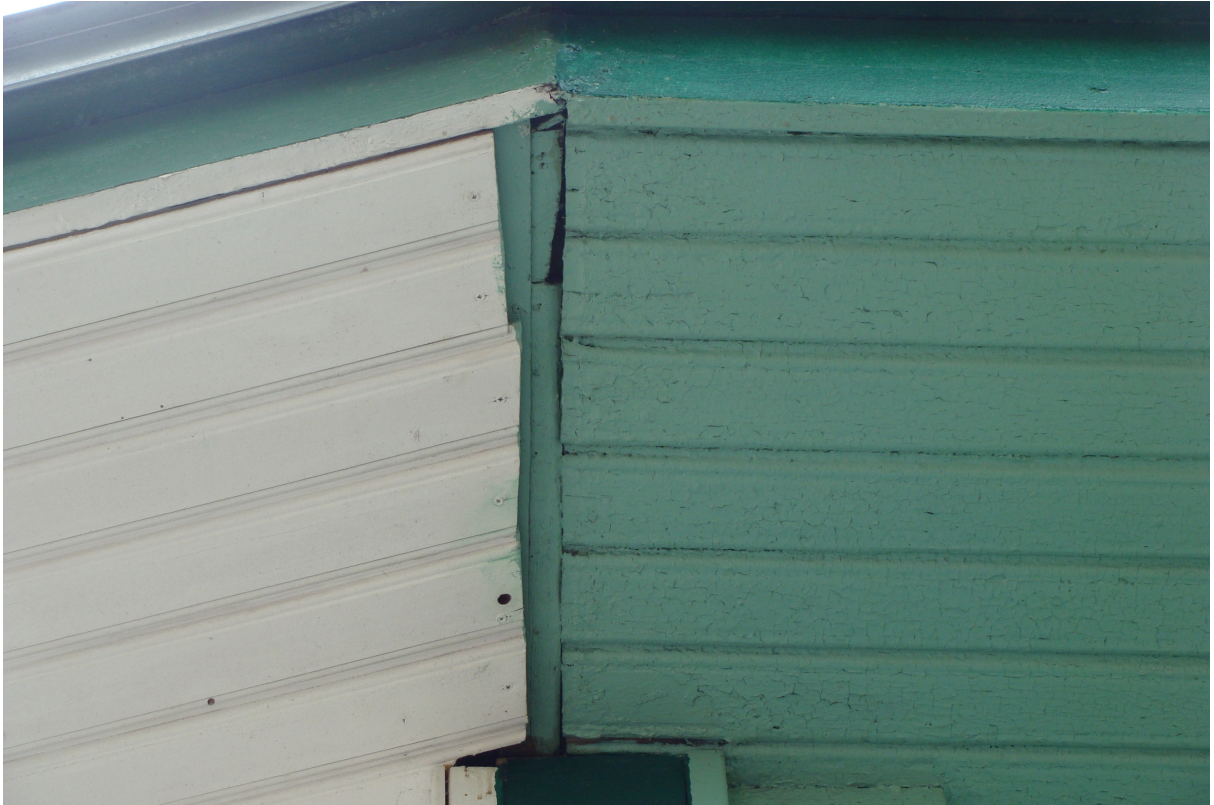
Foto 16 Fassaadi laudise üleminek

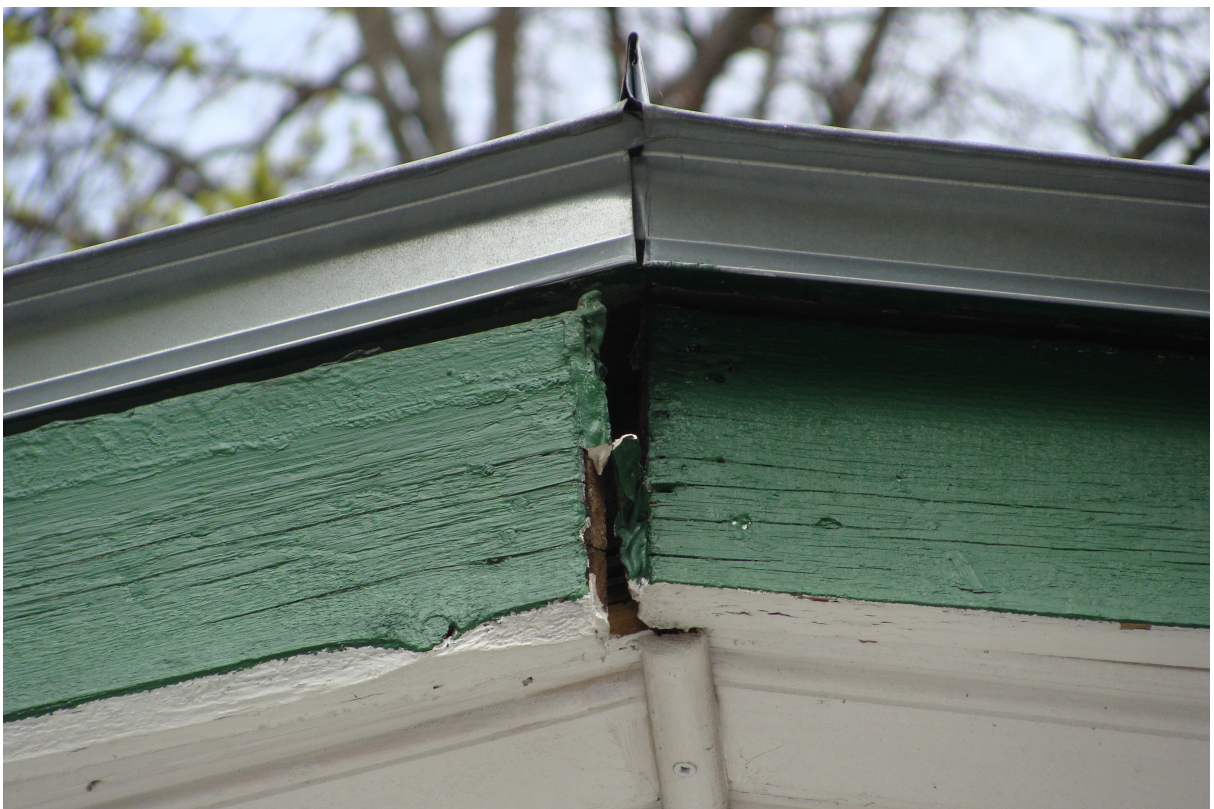
Foto 17 Räästakast

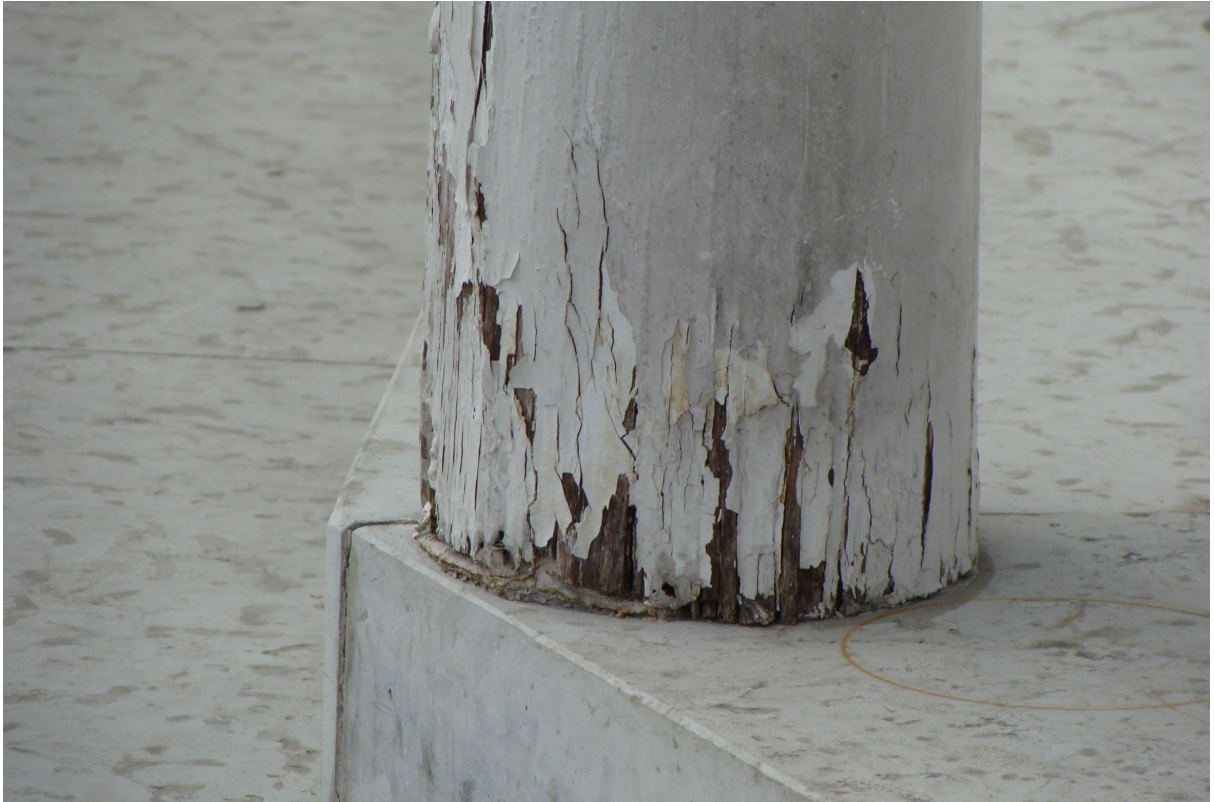
Foto18 Samba alumine osa vajab edaspidist uurimist

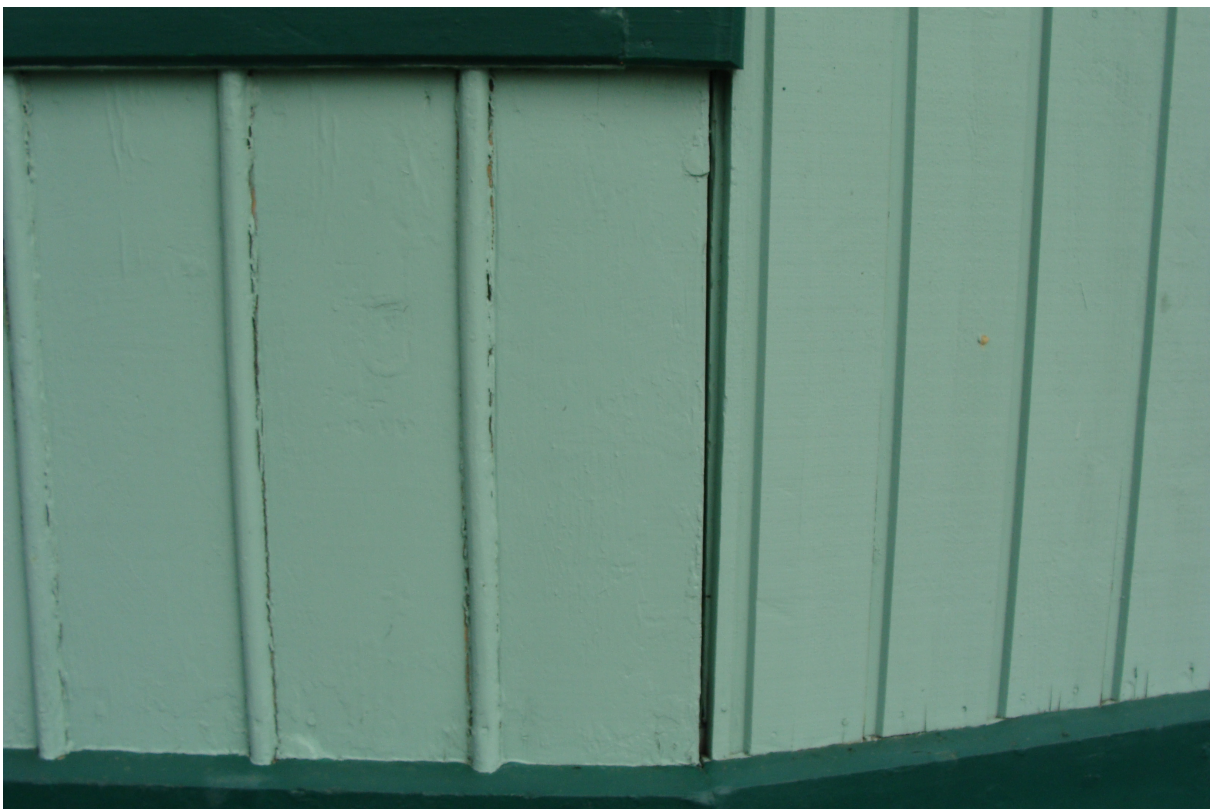
Foto 19 Fassaadi erinevad laudised

Pargis oleva paviljoni järgneva remondiga tuleb ühtlustada fassaadil kasutatav laudis, võttes aluseks laua ja liistu kominatsioonid vana laudise. Vahetada paviljonil paiknevad valgustid, asendades need rohkem arhitektuuri välja valgustava ning pargivalgustuse üle mittedomineeriva keskkonda sobilike valgustitega.

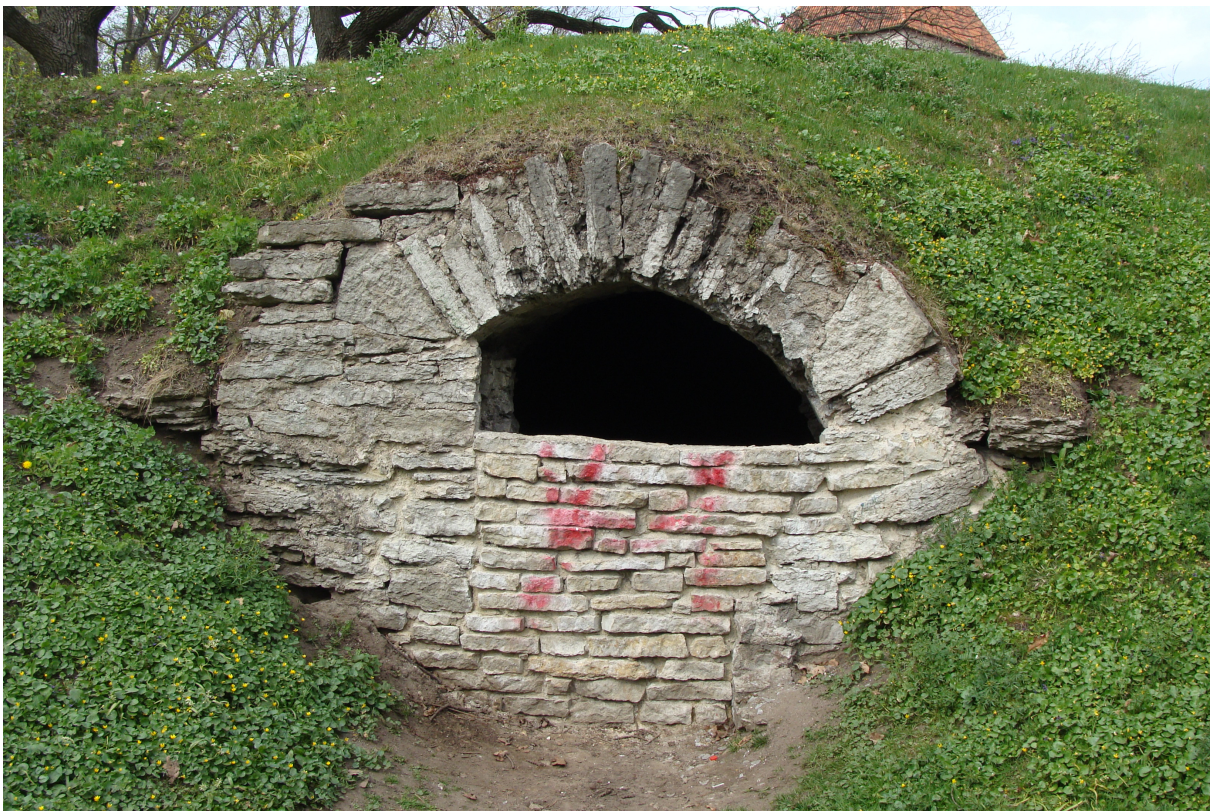
Harjumäe pargi territooriumil, Komandandi tee ääres asub keldri laadne ehitis (Foto 20), mille täpsemat funktsiooni ei õnnestunud teada saada. Tegemist on u 3 m pika võlviitud laega ruumiga, mille tagasein on laotud tellistest. Avaus on pooles osas kinni müüritud, kuid see ei ole takistanud sinna jäätmete ladestamist (Foto 21). Mõlemal pool keldri avaust vajavad kivid vuugitäidet ning sademeveest tuleneda võivate kahjustuste vältimiseks tuleks taimestik ja muld eemaldada ja paigaldada hüdroisolatsioon, seejärel rajada haljastus uuesti. Keldrile peaks leidma keskkonda sobiva funktsiooni.

Foto 20 Keldri avaus

Tühjendada kelder jäätmetest. Parandada avausekohal hüdroisolatsiooni ning vuukida kivide vahed. Leida keldrile sobiv funktsioon.

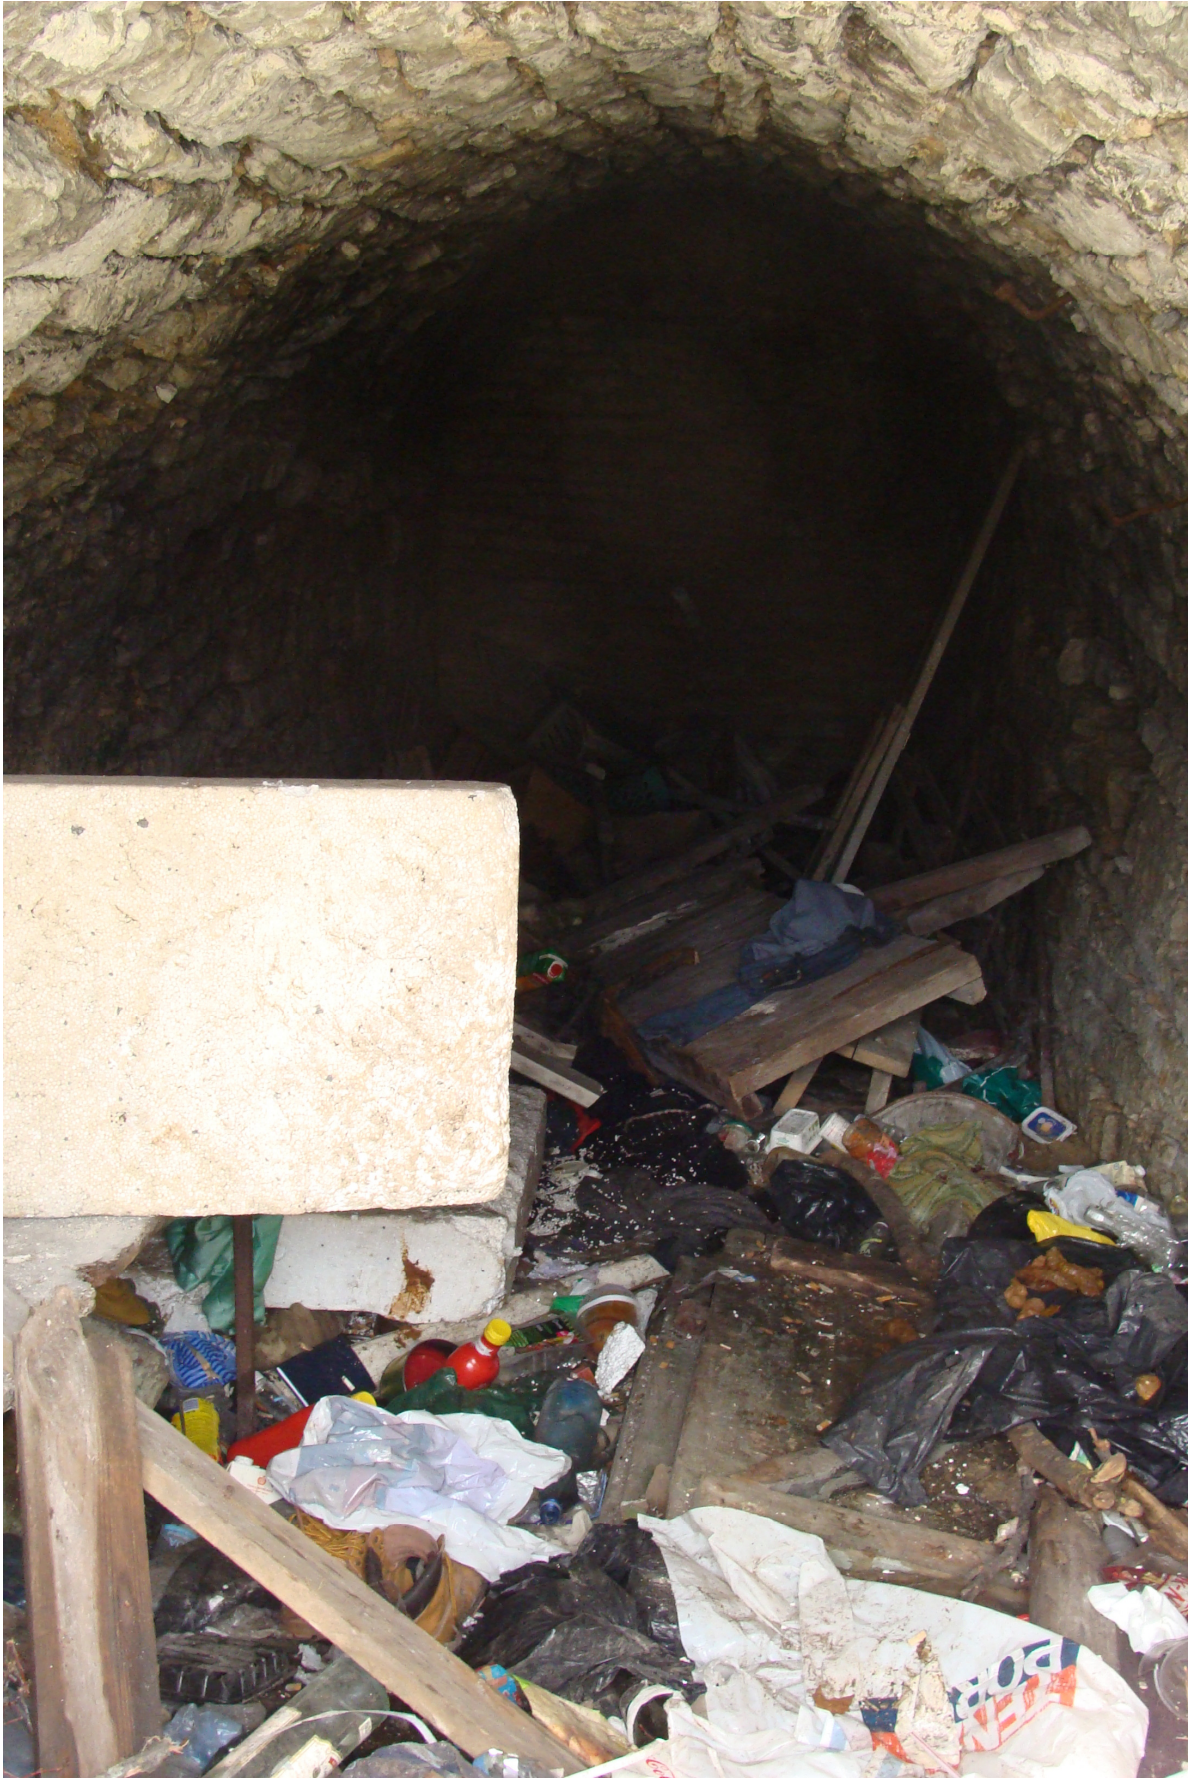
Foto 21 Keldri sisemuses on jäätmed

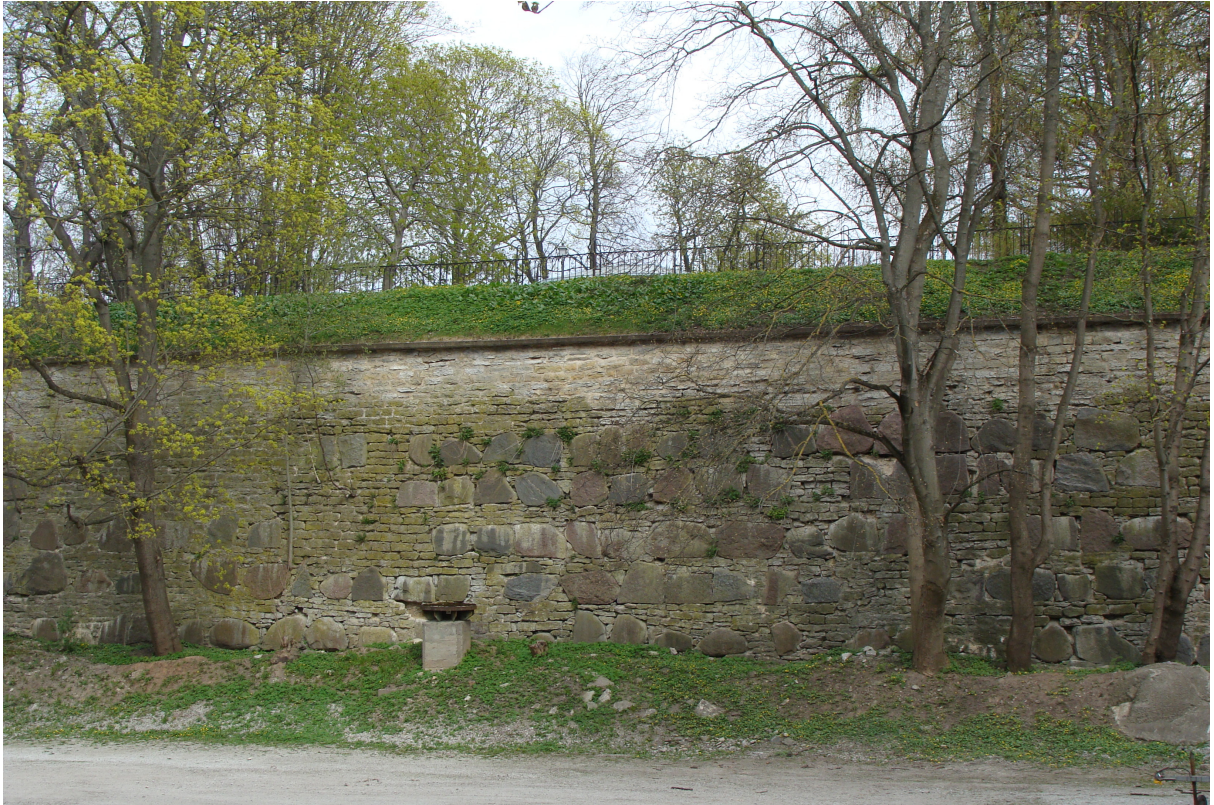
Harjumäe park on kirdest, kagust ja läänest piiratud eskarpmüüriga. Müüri lähemalt vaadeldes on kirdes asuv müür erinev kagu ja lääne müürist, kus on näha ka suuremaid maakive (Foto 22).

Eskarpmüürile on kahjulikud isetekkeliselt vahtrad, mis kasvavad endise Toomkooli alal Toompea tn 3 kinnistul (Foto 22). Samuti on kahjulik müüri vuukides kasvav taimeestik (Foto 23). Lõuna poolses nurgas on näha alumiste kivide vajumist (Foto 24), mille põhjus tuleb välja selgitada ning vuugid täita, et vältida sademeveest tingitud kahjustusi.

Foto 22 Harjumäe pargi lääne poolne eskarpmüür

Harilikud vahtrad, mis kasvavad endise Toomkooli võimla pool eskarpmüüri ääres kahjustavad nii müüri kui varjavad vaateid müürile ning pargile ja seetõttu tuleks need likvideerida.

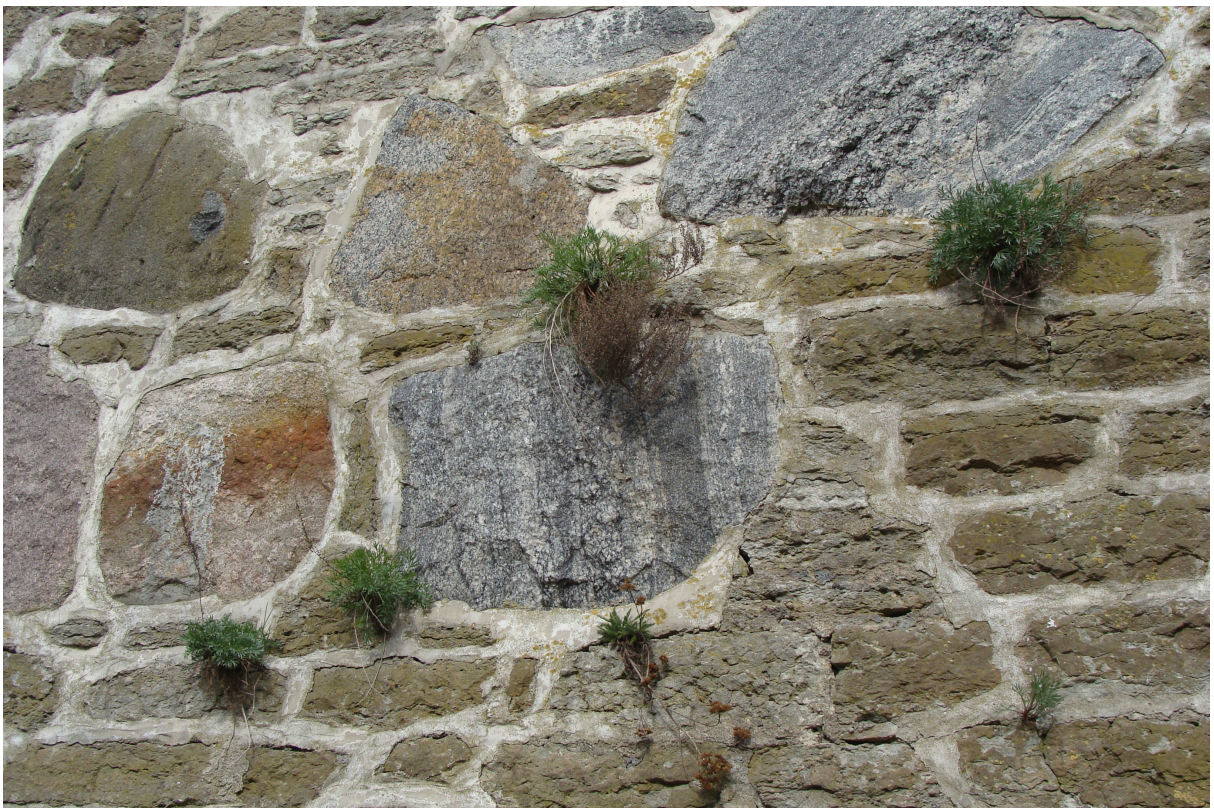
Foto 23 Vuukides kasvav taimestik

Eskarpmüüri on säilinud ning enamasti hästi vaadeldav. Vajalik on müür puhastada sinna kasvanud taimestikust. Täita vuuke ning restaureerida või konserveerida kagu poolne müür. Parendada vana müüri ja uue, Vabaduse võidusamba ehitusega rajatud müüri, üleminekut takistamaks sademeveest tuleneda võivate kahjustust suurenemist.

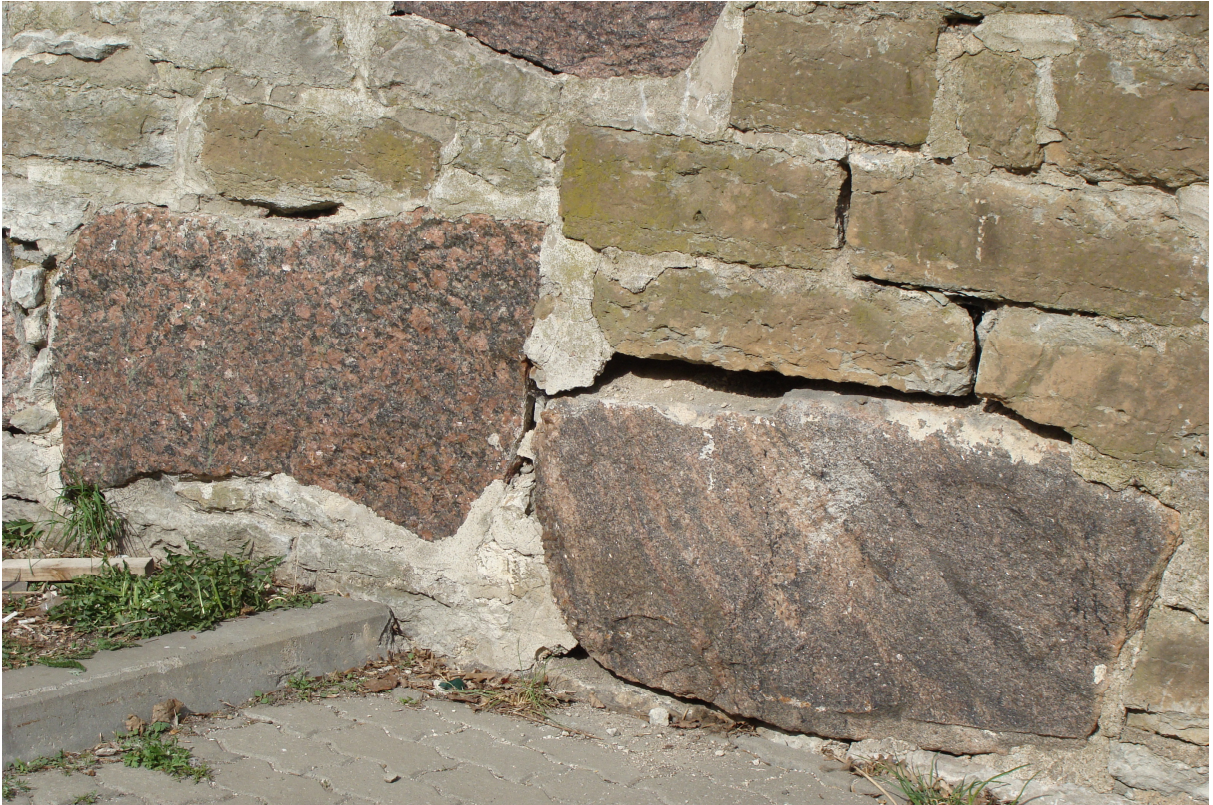
Foto 24 Vajunud kivid

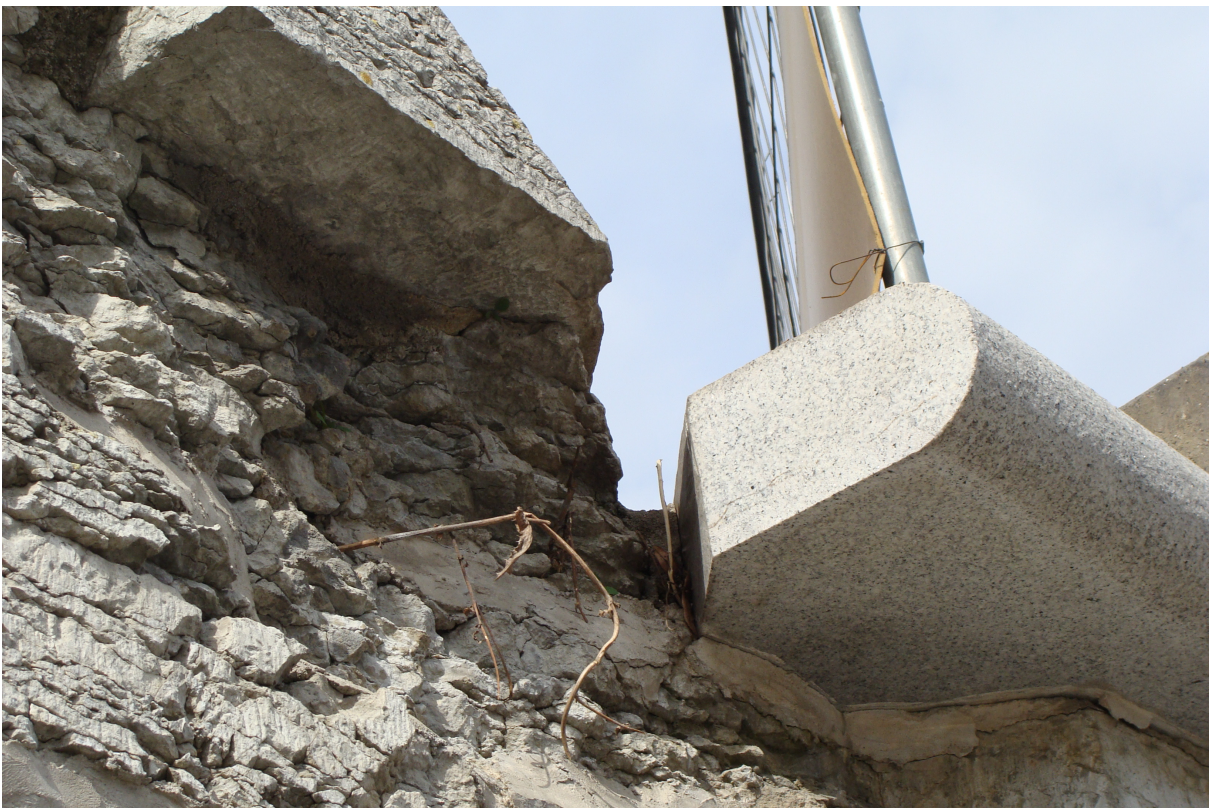
Halvasti on lahendatud Vabaduse samba rajamise käigus laotud müüriosa liitmine vana osaga (Foto 25). Üleminek tuleb lahendada nii, et sademevesi ei satuks müürile.

Foto 25 Vana ja uue eskarpmüüri üleminek

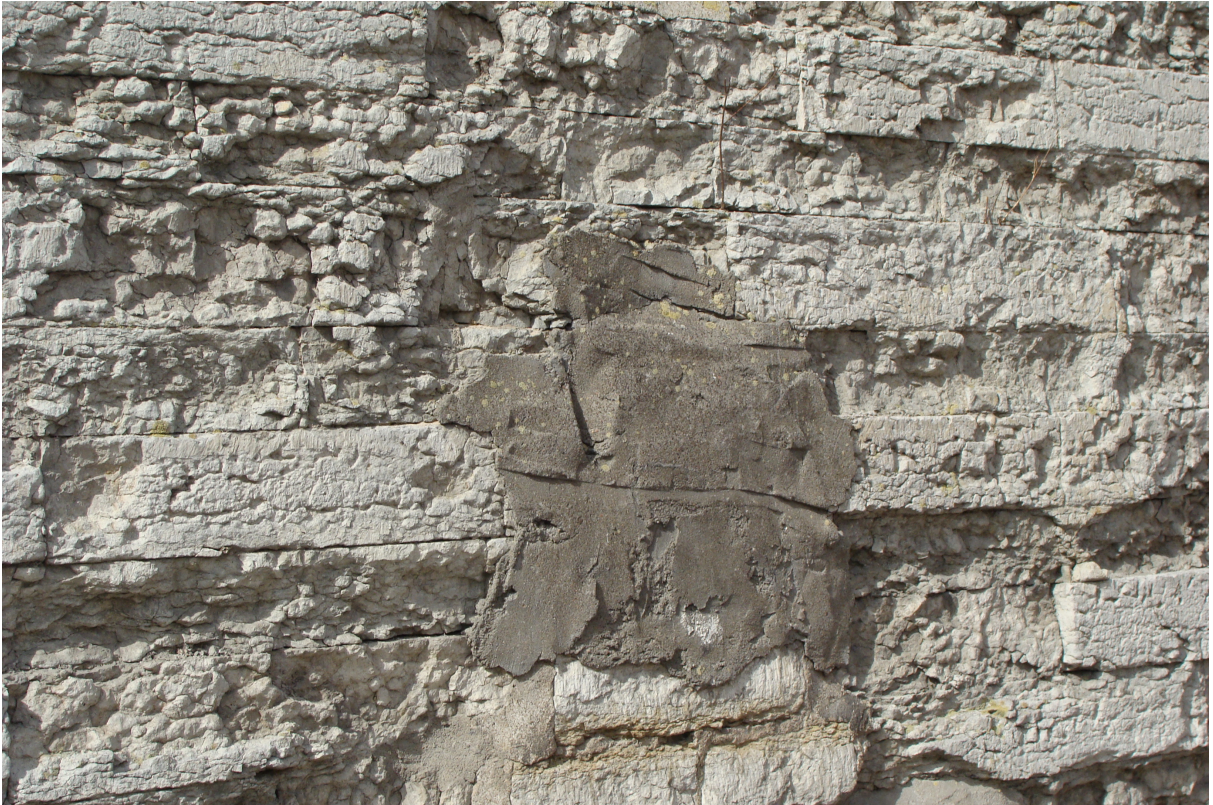
Foto 26 Halvasti restaureeritud müür

Eskarpmüüri parandamisel vältida kivide katmist vuugiseguga (Foto 26) ning lähtuda 2008 aastal OÜ H.Uuetalu poolt koostatud „Harjumäele Vabadussamba maa-ala eskarpmüüride konserveerimis- ja restaureerimistöde uurimis-restaureerimisprojektist“.<sup>33</sup>

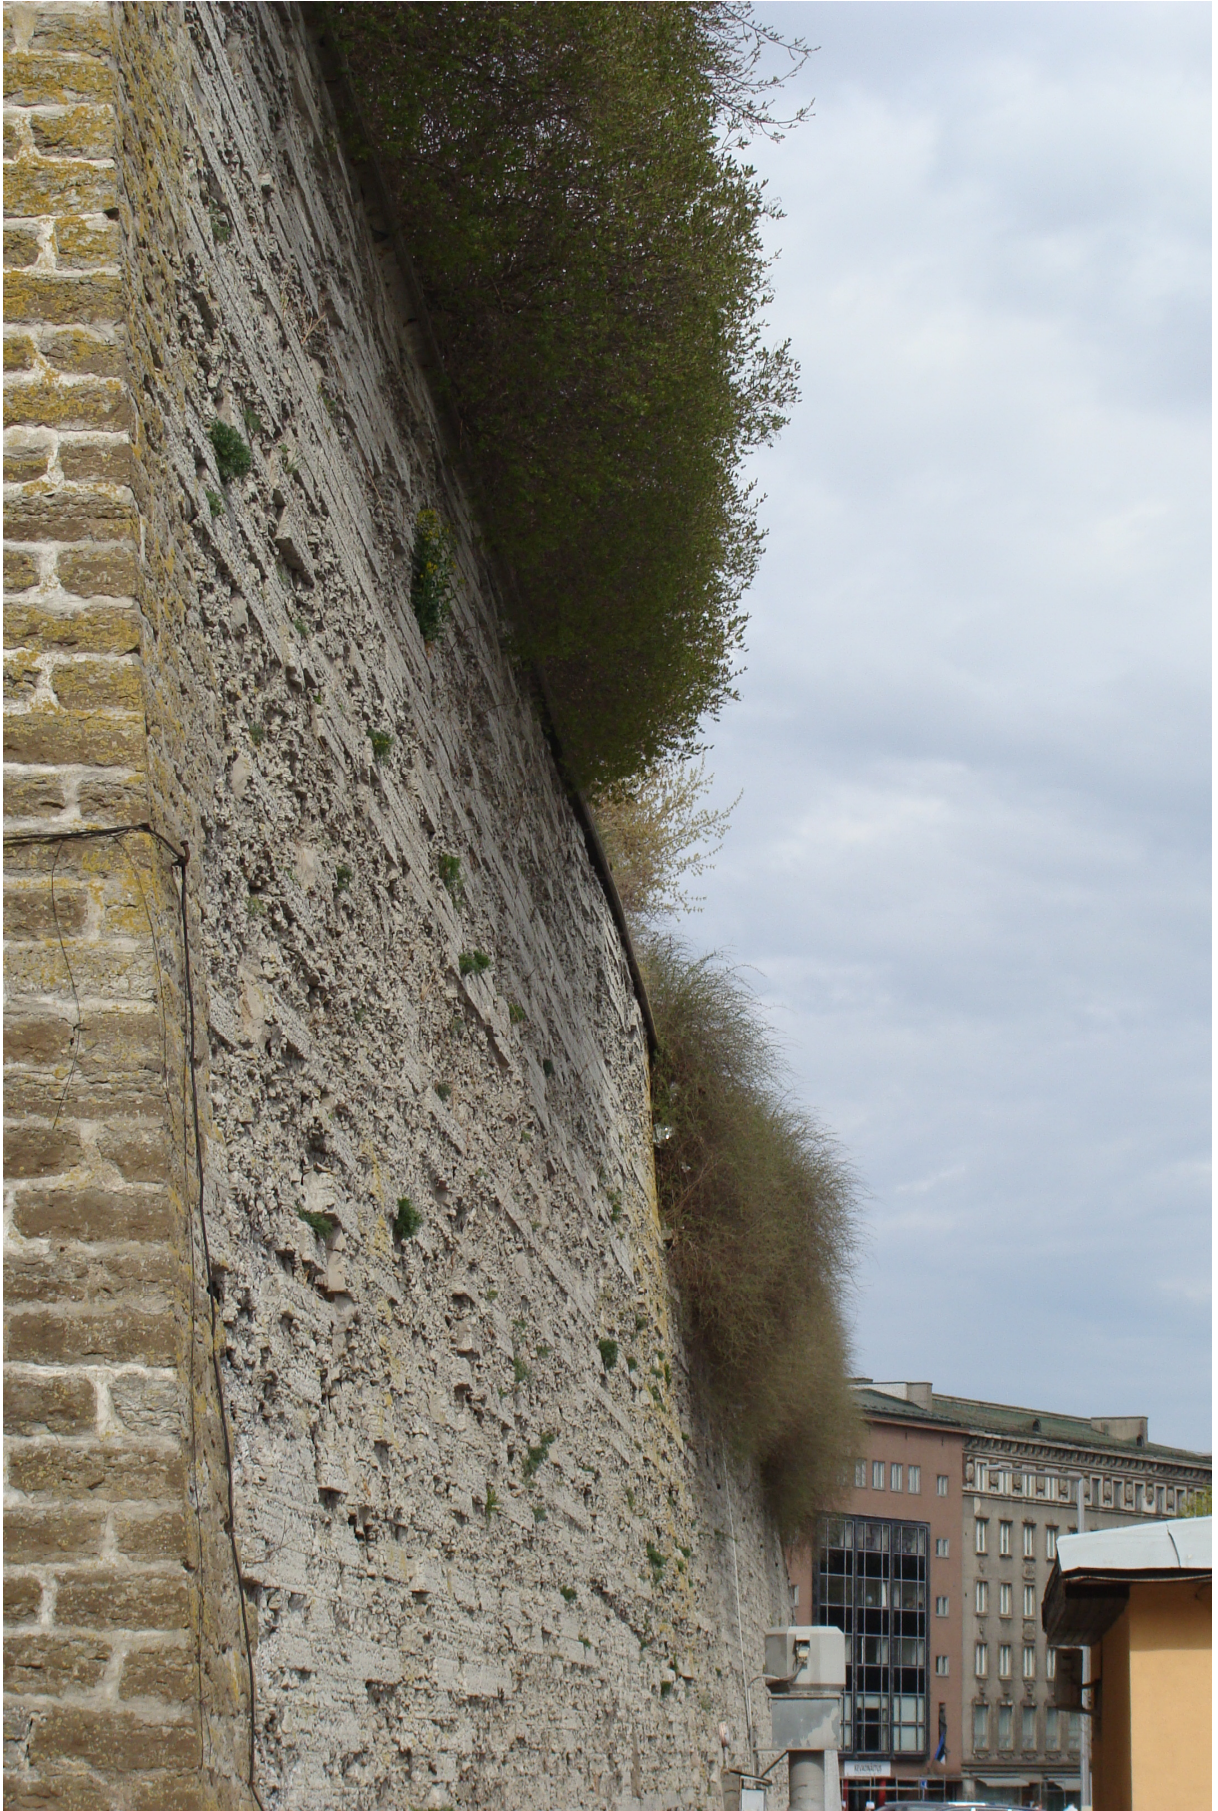
Kirdemüür on 1930-ndatel kaetud 700x200mm paksustest kohapeal töödeldud kiviplakkidest. Eskarpmüüri voodritagune massiivi kivikonstruktsioon on laotud põhiliselt lubimördil ja paekivist ning üksikutest tardkividest. Massiiv on rahuldavalt säilinud.<sup>32</sup> Visuaalsel vaatlusel vajab vooder tervikuna restaureerimist või konserveerimist (Foto 27).

Foto 27 Restaureerimist või konserveerimist vajav kirdes asuv eskarpmüür.

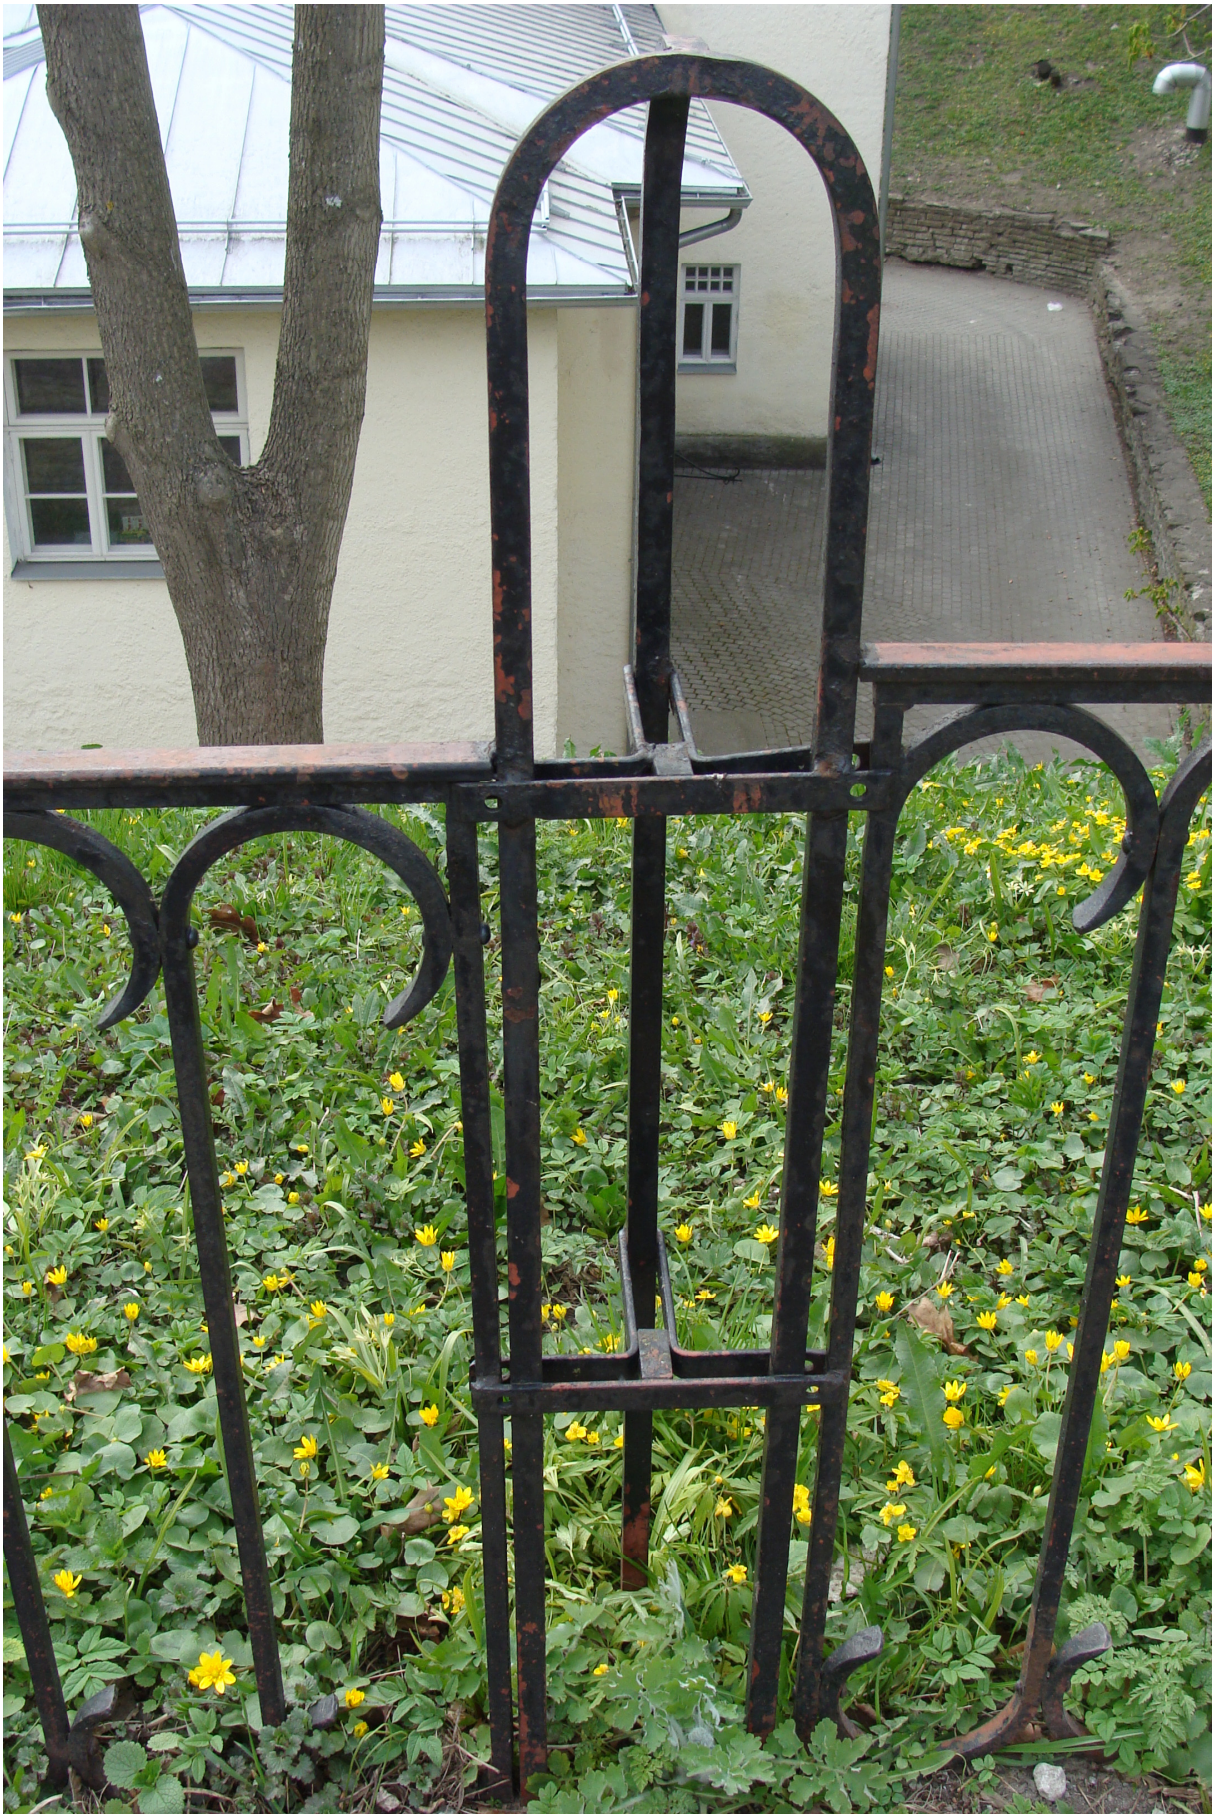
Eskarpmüüri ääres kulgeb metallist piire. Metallilt on värv kohati maha tulnud. Piirde alumine osa on pinnasega kaetud (Foto 32) välja arvatud Komandandi teega paralleelne osa (Foto 30), mille alumine serv asub liiga kõrgel, sest piirde kõrval kulgeva kõnnitee katendile pole aastaid sõelmeid lisatud.

Foto 32 Eskarpmüüri äärne metallist piire, mille alumine osa on pinnasesse mattunud

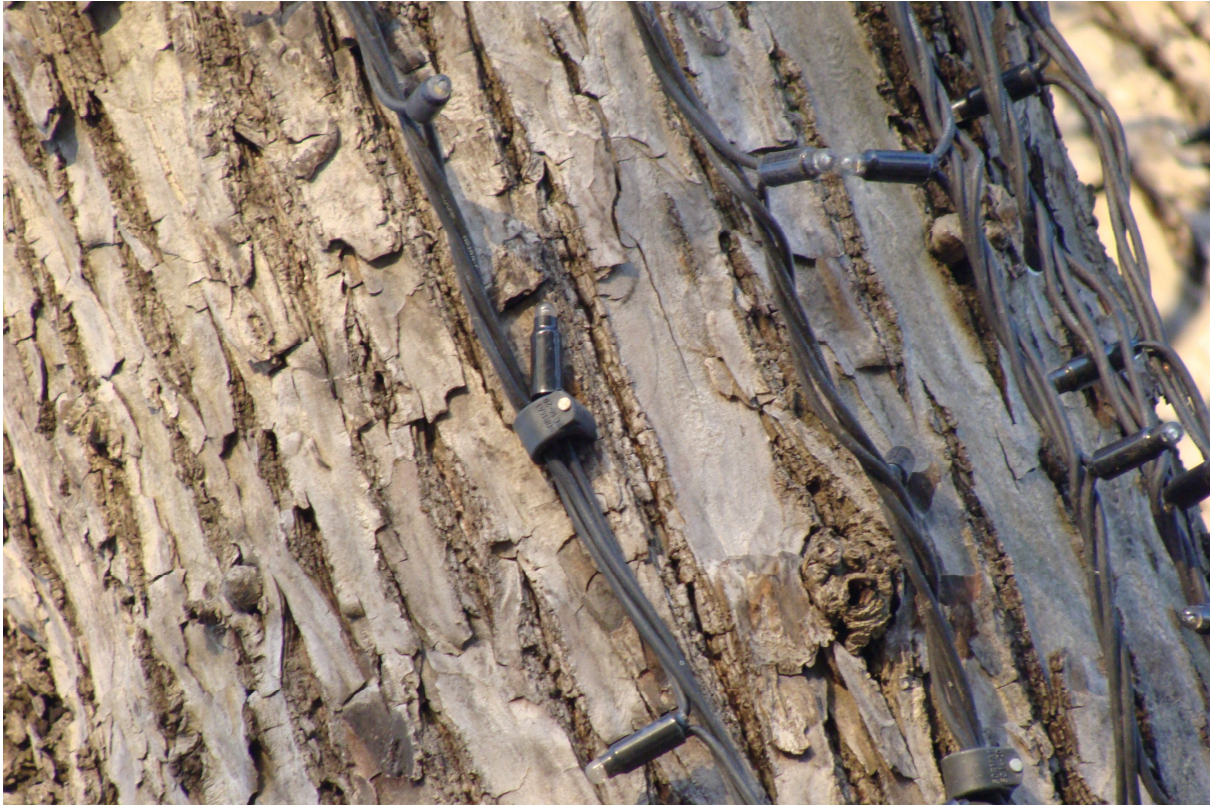
Haljastuse osas on kõige väärtuslikumad neli läänepärna aastast 1750 (Foto 36) ja kaks euroopa lehist (Foto 37), mis on istutatud Eestimaa Aiandusühistu poolt aastal 1865-67. Läänepärnale, mis kasvab Vabaduse ausamba taga ja paviljonist Kiek in de Kōk'i poole jäävale II väärtusklassi pärnale on kinnitatud tüvedele jõuluvalgustus (Foto 38), mis kahjustab puu kooreosa ning ei näe valgustuse helkivate etikettide tõttu (Foto 39) esteetiline välja.

Foto 38 Pärna tüvele kinnitatud jõuluvalgustus

Olulised loodusväärtuslikud elemendid - läänepärnad ning euroopa lehised on säilinud rahuldavas seisus ning nende juurestikku ei tohi kahjustada ega kasvutingimusi halvendada. Likvideerida jõuluvalgustuse ajalooliselt läänepärnalt

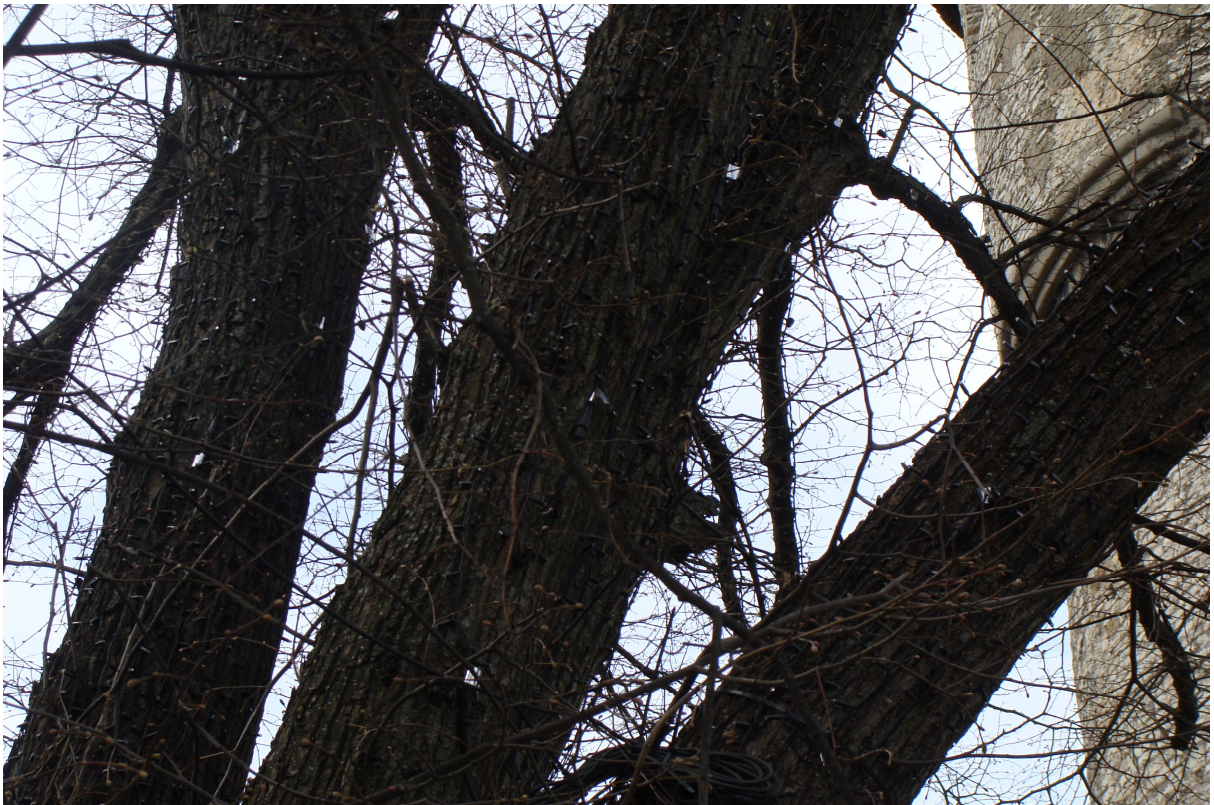
Foto 39 Pärna tüvele kinnitatud jõuluvalgustuse etiketid

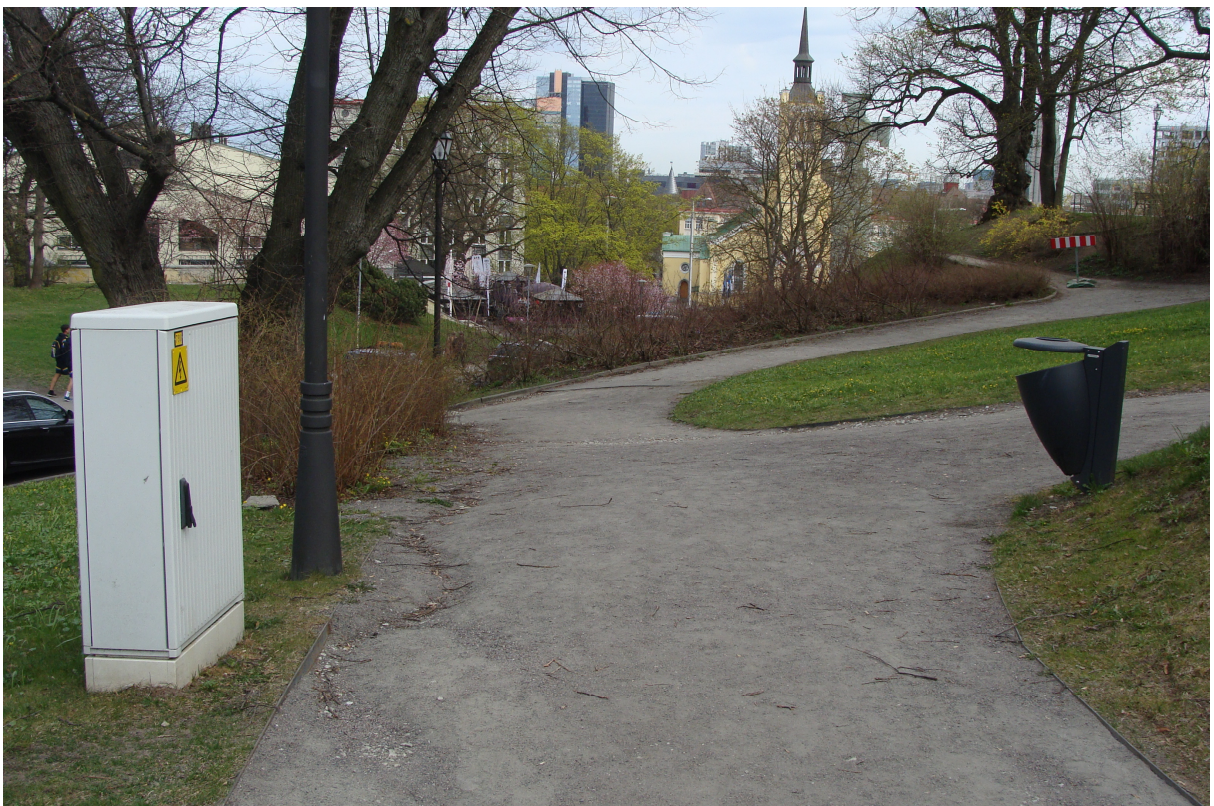
1997 aastal viimati korrastatud teed on halvas seisundis ning kohati on väga tugev sademeveest tingitud erosioon (Foto 41). Sademeveest tingitud erosiooniga ning Vabadussamba taguse nõlva probleemiga on tegeletud mitmel korral<sup>34</sup>. 2014 aasta kevadel, käesoleva töö valmimisel, toimub taas nõlva kindlustamine. Eelnevalt on otsustatud, et lisa tugimüüri nõlva kalde vähendamiseks ei ehitata vaid rajatakse täiendav sademeveesüsteem ning kõnniteede sõelmetest katend asendatakse betoonkividega, et paremini sademevett kokku koguda. Peale ehitustöid jääb aga nõlva kalle endiselt 1:1, mis tähendab raskusi muru hooldusel.

Foto 41 Sademeveest tingitud erosioon

Oluline on likvideerida sademeveest tingitud erosioon teedel. Selline teede olukord ei võimalda maaala mugavalt ja turvaliselt kasutada.

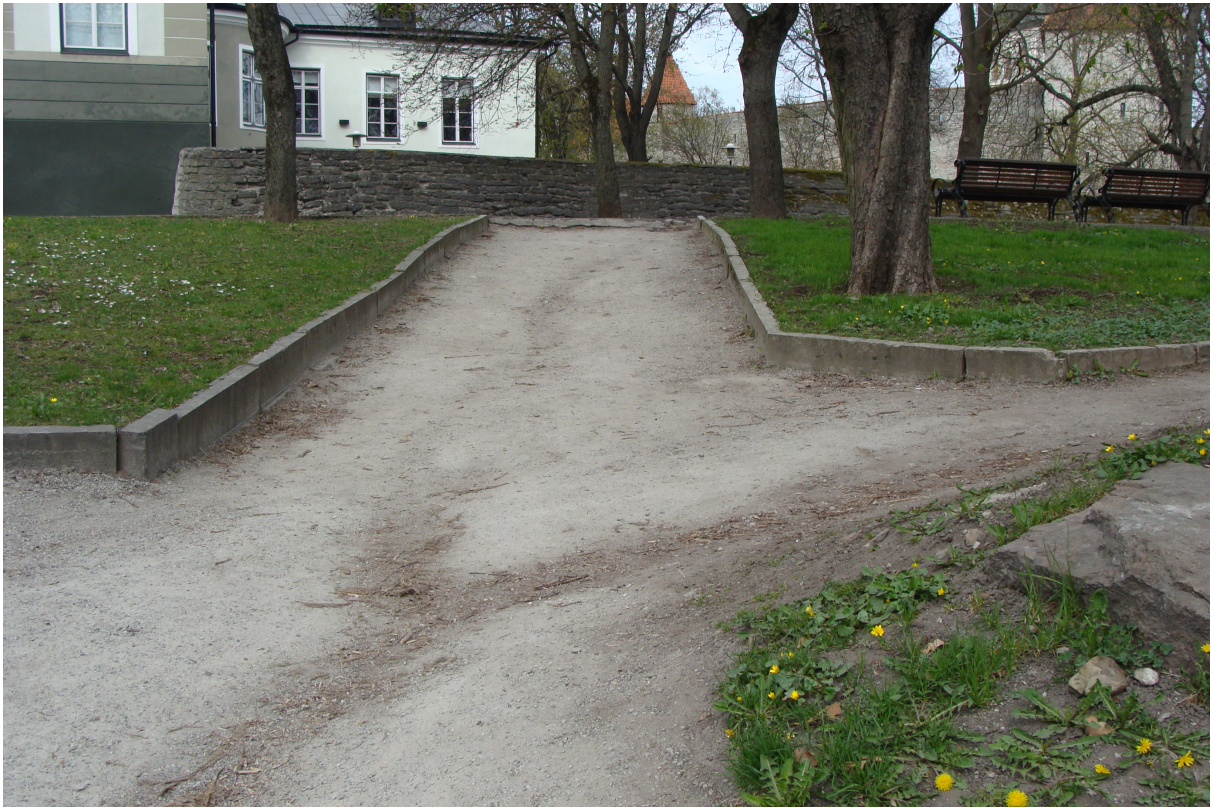
Kohati on teed rohtunud ning Komandandi tee ja Toompea tn ristmiku pool asuvatel kõnniteedele (Foto 42) on vaja ehitada uues katend. Vabaduse võidusamba tagusel nõlval on treppide kõrval pinnas vajunud ning nähtavale on tulnud trepikonstruktsioonid (Foto 43).

Foto 42 Sademeveest tingitud erosioon ja uue katendi vajadus
