**MAASTIKUARHITEKTUURNE ALUSUURING  
HARJUMÄE PARGI NÄITEL  
TEGEVUSKAVA KOOSTAMISEKS  
TALLINNA BASTIONAALVÖÖNDI PARKIDELE**

Harjumägi, Tallinn, Harjumaa

2013/2014. õ-a. Arhitektuuri konserveerimise ja restaureerimise täiendkoolituskursuse  
lõputöö

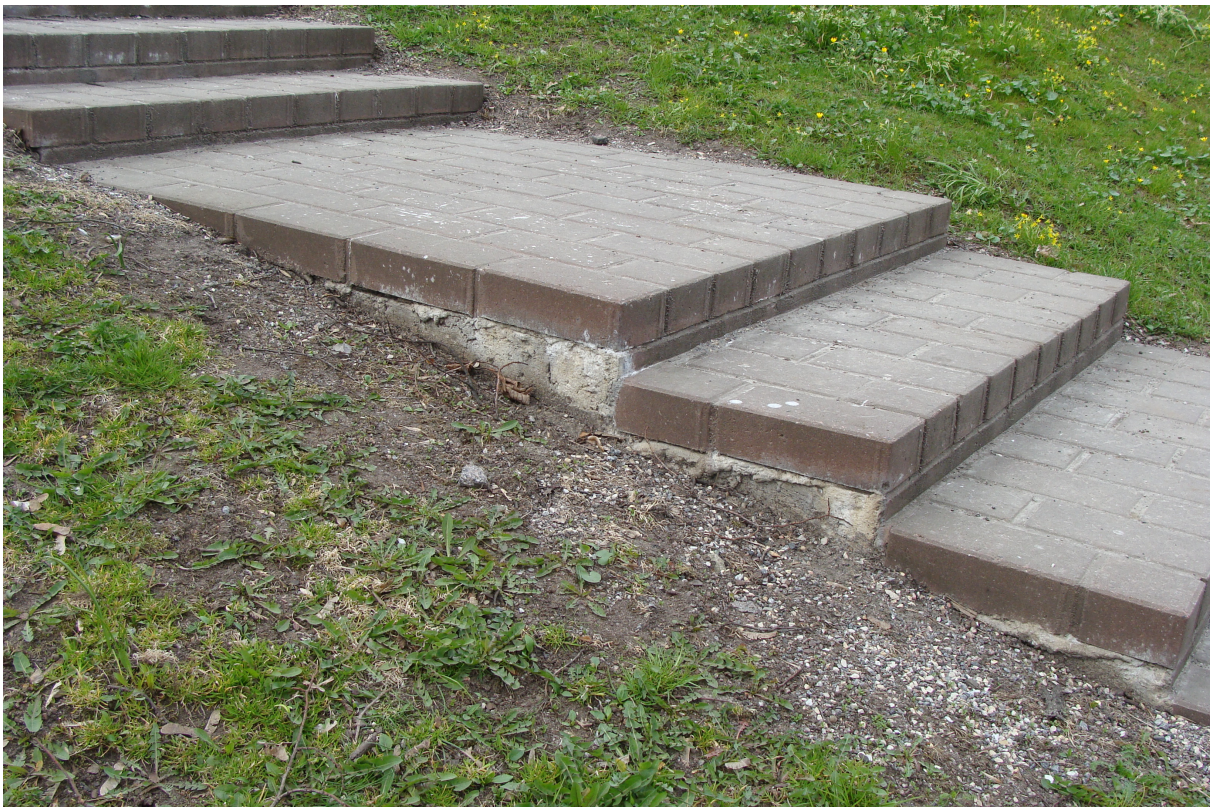
Kohati on teed rohtunud ning Komandandi tee ja Toompea tn ristmiku pool asuvatel kõnniteedele (Foto 42) on vaja ehitada uues katend. Vabaduse võidusamba tagusel nõlval on treppide kõrval pinnas vajunud ning nähtavale on tulnud trepikonstruktsioonid (Foto 43).

Foto 43 Vabaduse samba taga paljandunud trepi konstruktsioon
