**AVANDUSE MÕISA PEAHOONE TEHNILISE SEISUKORRA
HINNANG JA
HOONE KORRASTAMISE TEGEVUSKAVA**

Objekti aadress: Allee tänav 1, Simuna alevik, Väike-Maarja vald, Lääne-Virumaa

2013/2014. õ-a. Arhitektuuri konserveerimise ja restaureerimise täiendkoolituskursuse
lõputöö

Tallinn 2014

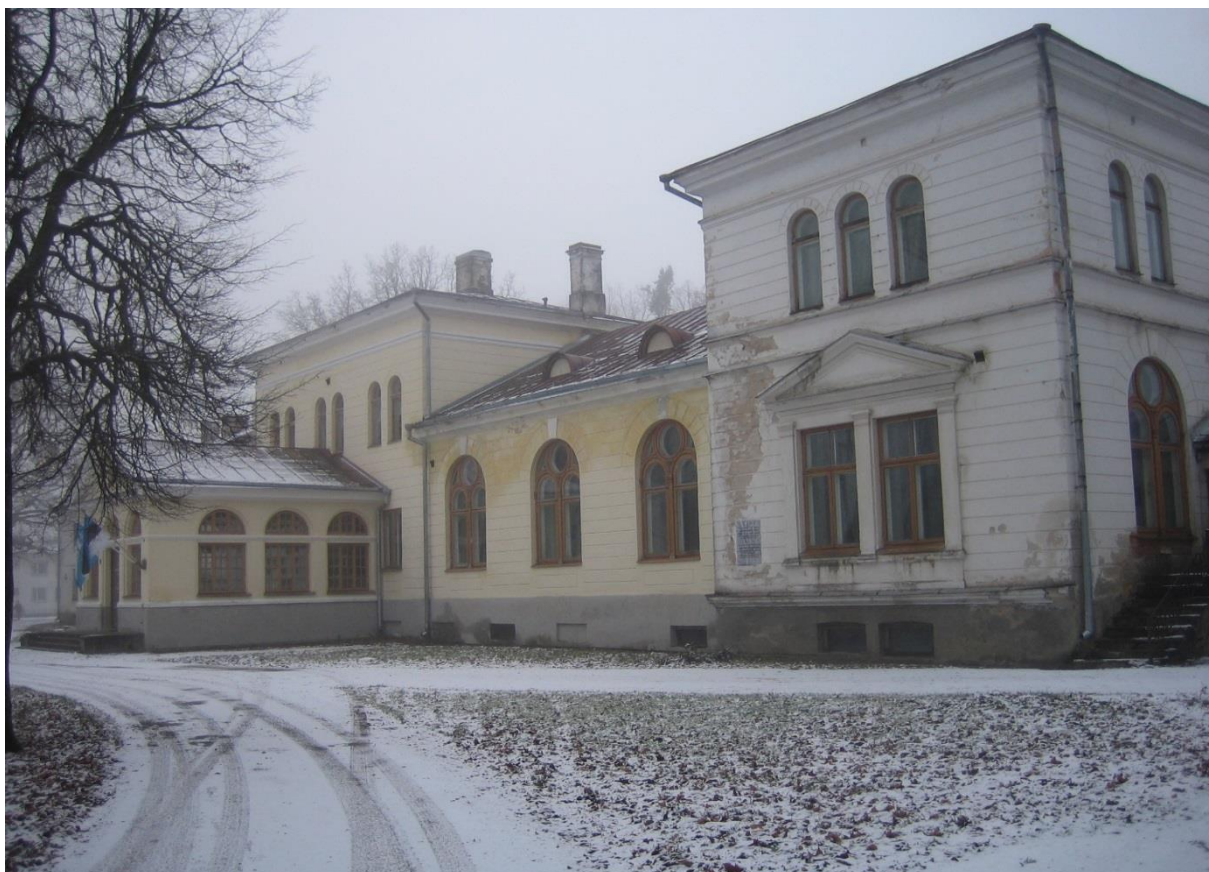
- 4.1.2. Kahjustused hoone katusele tulenevad katuse täiesti valedest hooldusvõtetest ja hoone valest ekspluatatsioonist.
- Hoone tasakaalustamata küttesüsteemi tõttu köeti hoone põhjapoolsemas osas olevaid ruume pidevalt üle ja vahelae puuduliku soojustuse tõttu kuuenes ka lumekatte all olev pööning. See omakorda viis lumerohketel talvedel tohutu jäämassi tekkimisele vastava hooneosa katusepindadele¹¹. Katusekoormuse vähendamiseks aeti regulaarselt lumi ja jää katusele alla¹², kuid sealjuures lõhuti kirvega suures ulatuses katuseplekki. Jäämassi survele vajusid ära lumerennid ja kogu talve vältel sulas jääd hoone seintesse. Hoone fassaadil on kahjustatud kohad näha hoone esi ja tagaküljel, kus krohv on suures ulatuses maha langenud (vt. 2010/2011 talvel tehtud fotosid nr. 1, 2 ja 3).

1. Peahoone esikülg novembris 2010.a. Näha on saali kohal seina niiskumine ehki talv on alles algamas ja lund on veel vähe.

- e. Hoone fassaadil tuleb parandada krohvi kahjustused, et vältida krohvipinna kahjustuste laienemist.
- f. Peahoonel tuleb taastada puuduvad avatäited. Olemasolevad aknad tuleb restaureerida vähemalt välisküljel ning hoolitseda nende edasise regulaarse hoolduse eest.

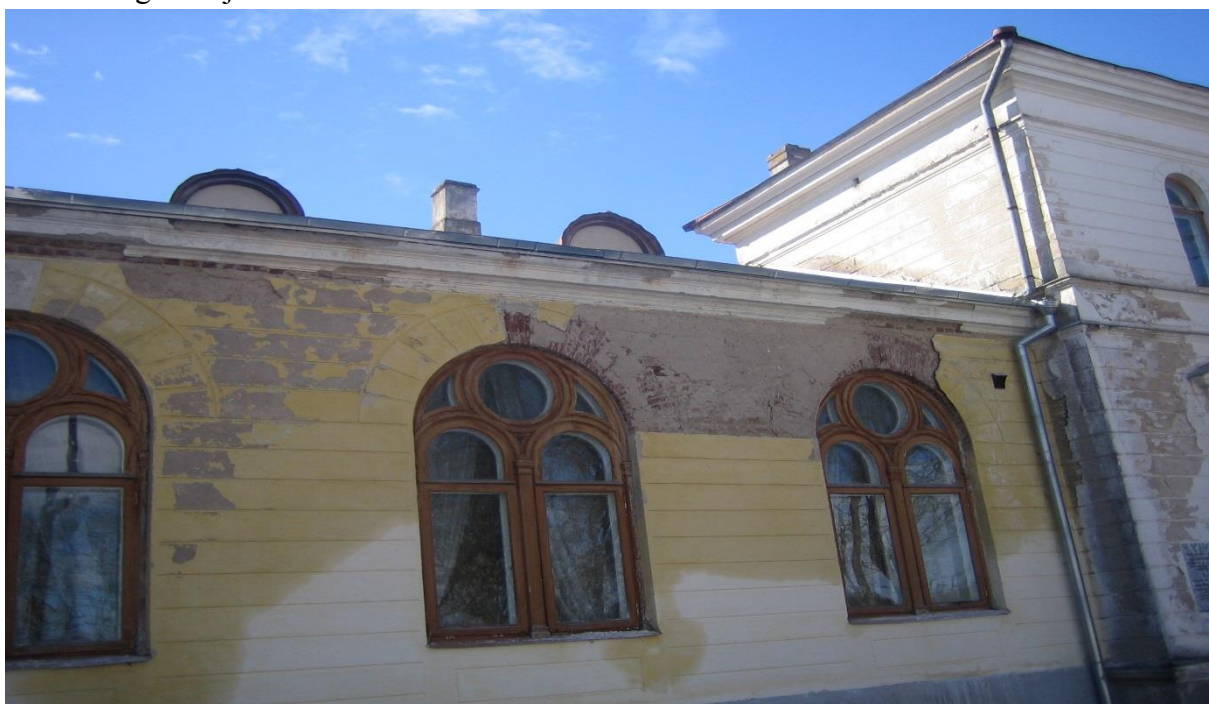
2. Peahoone esikülg, olukord kevadel 2011.a. Sügistalviste kahjustuste tõttu on krohv eraldanud.

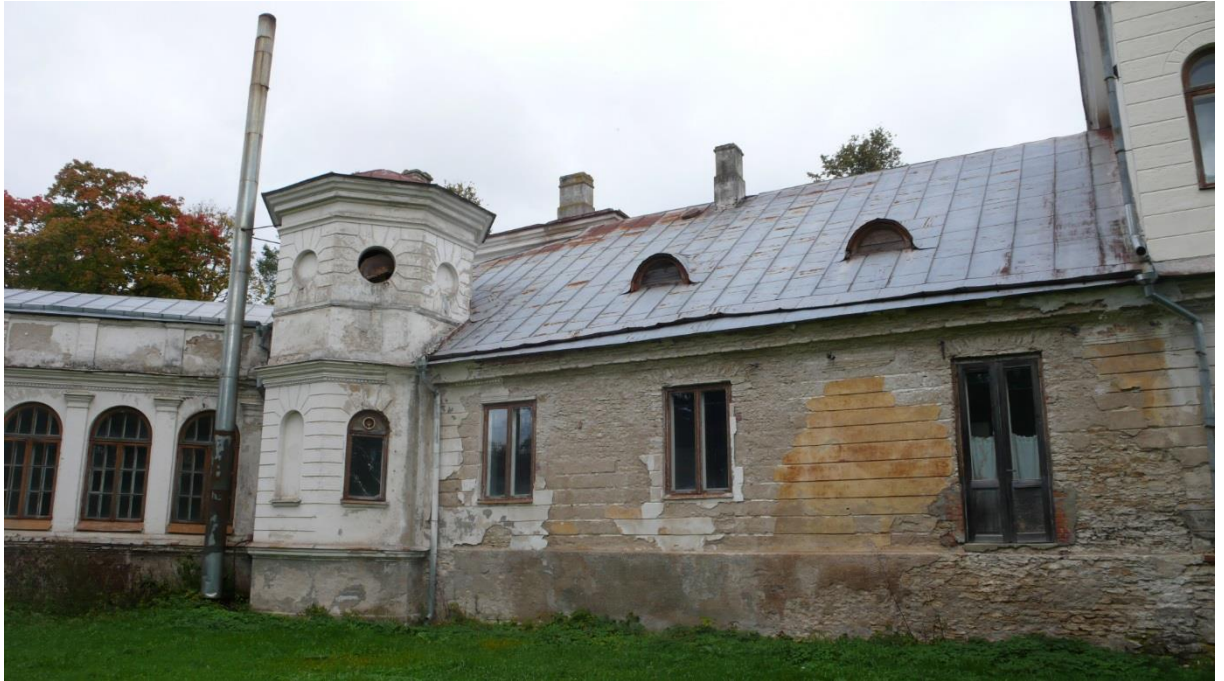
- 4.1.3. Katuse kandevkonstruktsioonid on üldiselt normaalses seisukorras. Ülekütmisest tingitud veekahjustused on küll paiksel mädandanud roovlaudist, millele on kinnitatud katuseplekk. Veekahjustuste tõttu on laudis nõrgestatud ja seetõttu tugeva tormiga võib katus puruneda, kui katusepleki kinnitused järgi annavad (eelkõige fotodel nr.1-3 nähtuvates krohvi puudumisega kohtades, ca. 3 m ulatuses katuse servast).

3. Peahoone tagakülg, näha on ulatuslikud krohvikahjustused, mis tulenesid ülekuütmisest ja pööningu puudulikust soojustusest. Lumerennid on ära vajunud. Üks aken (pildil paremal) on nõukogude perioodil asendatud uksega.

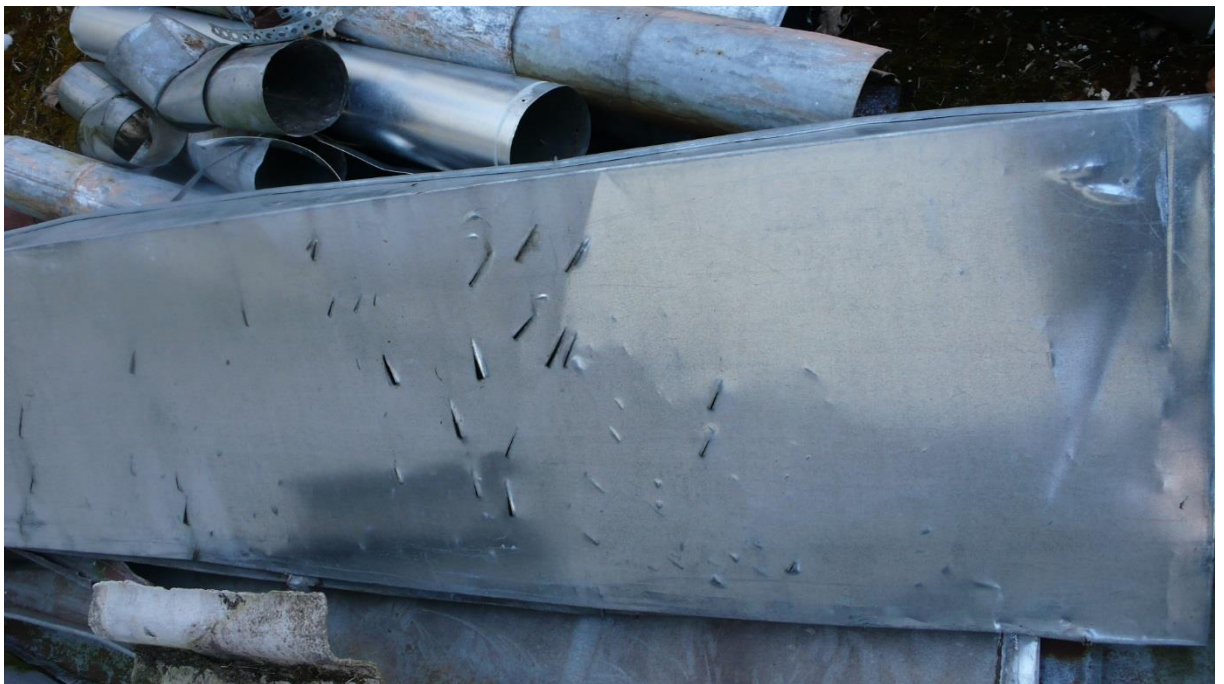
- Katuse lumest puhastamise käigus on mitmel pool kirveteraga katust kahjustatud (vt. foto nr. 4). Seinte niiskumisele aitasid kaasa ka mitmed lõhki külmunud vihmaveetorud.

4. Kirvega jää eemaldamise tagajärg. Üks krohvikahjustuste põhjusi.

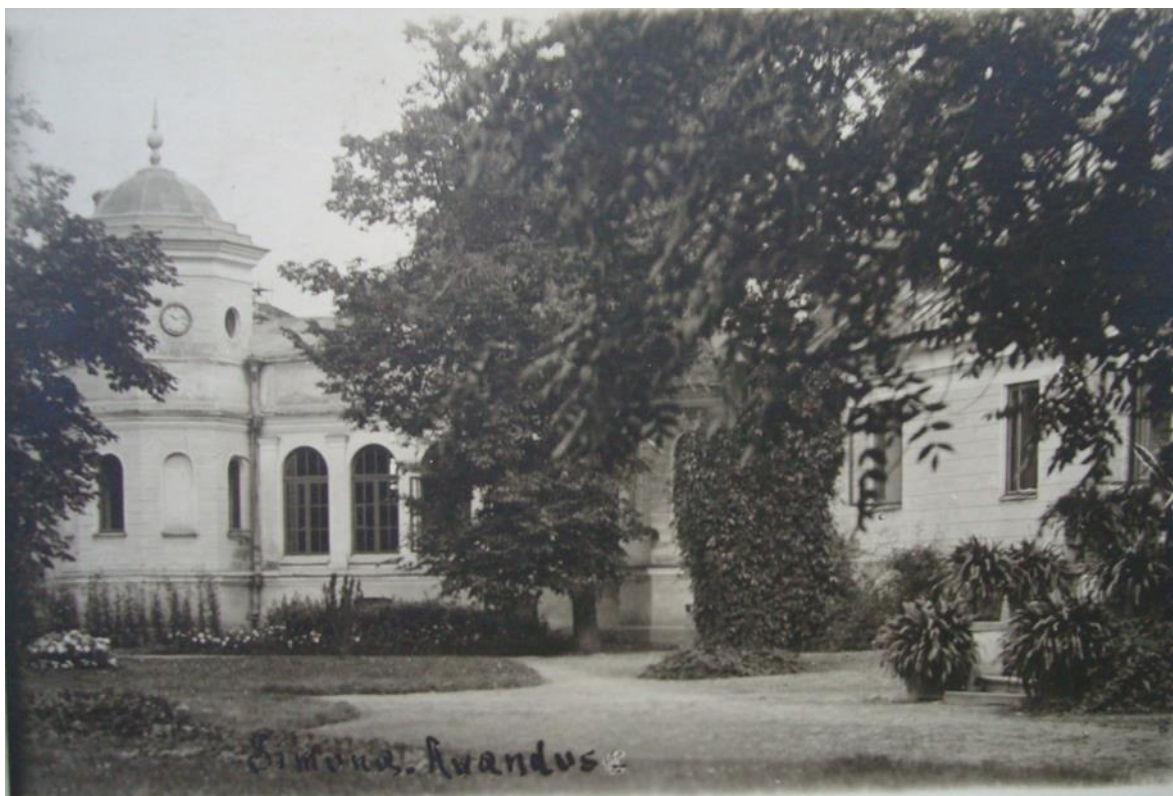
- 4.1.4. Talveaia otstes olevate tornide katust on nõukogude perioodil lihtsustatud. Hoone üldise renoveerimise käigus tuleks taastada tornide katused algsel kujul ja eemaldada ebasobiv väline korsten (vt. fotod nr. 5, 6 ja 7).⁷

5. Avanduse mõisa tagaaed 1910.a.²²

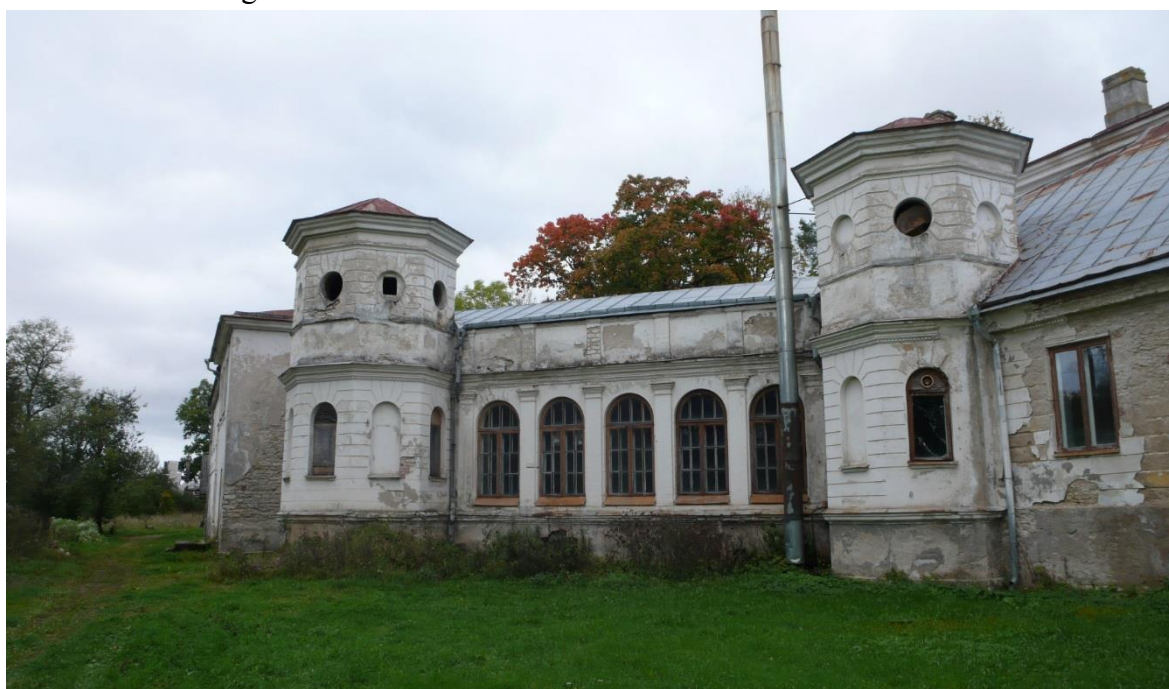
6. Sama vaade talveiaale ja tornidele septembris 2012.a.

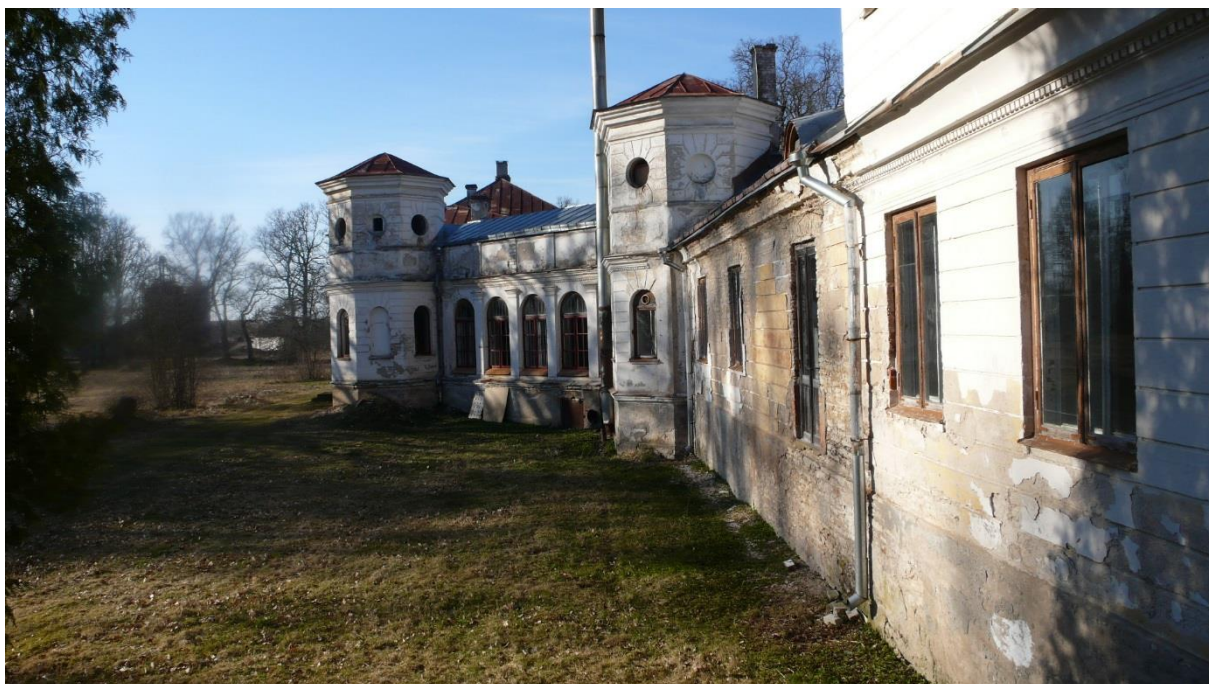
7. Vaade veranda terrassilt talveaiale aprill 2014.a.

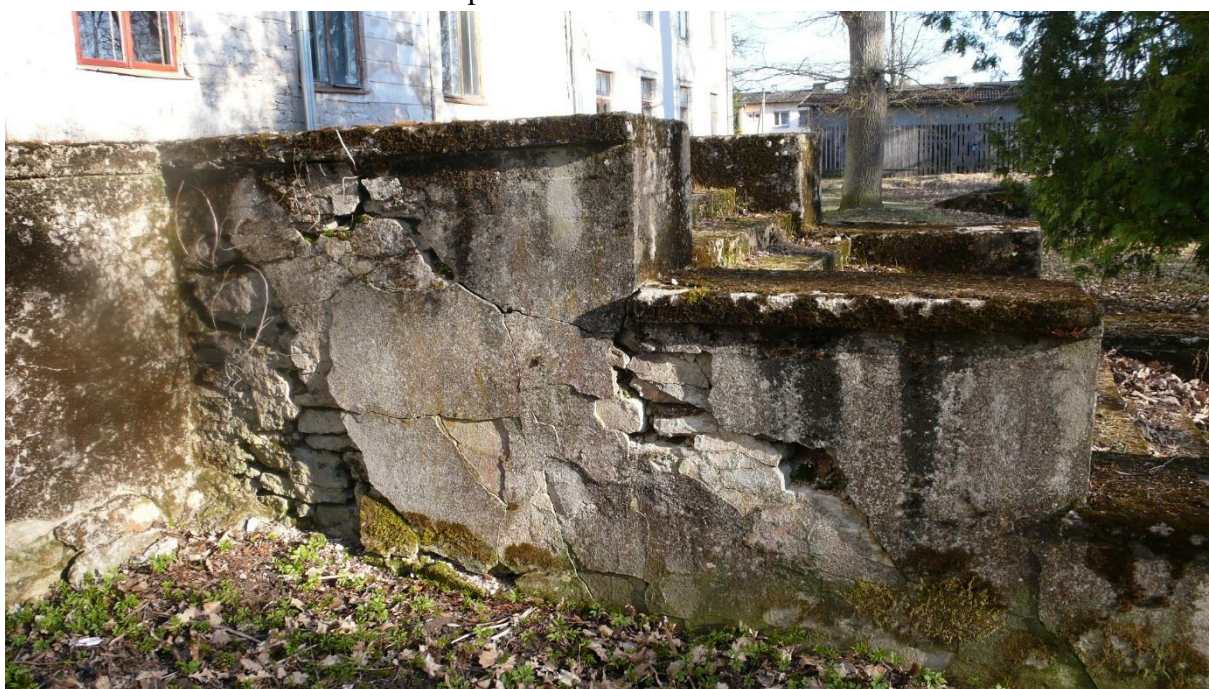
- 4.2.2. Peahoone tagaküljel asunud lahtine veranda on tänaseks hävinud. Säilinud on veranda aluseks olnud terrass, kuid et see on ilmastikule avatud, siis on terrassi küljed lagunemas (vt. foto nr. 8).

8. Terrassi servad on vee- ja külmakahjustuste tõttu lagunemas.

- c. Hoone tagaküljel asuva terrassi edasise kahjustumise vältimiseks ja lume sulamisel vee hoonesse tungimise vältimiseks tuleb taastada veranda konstruktsioon.

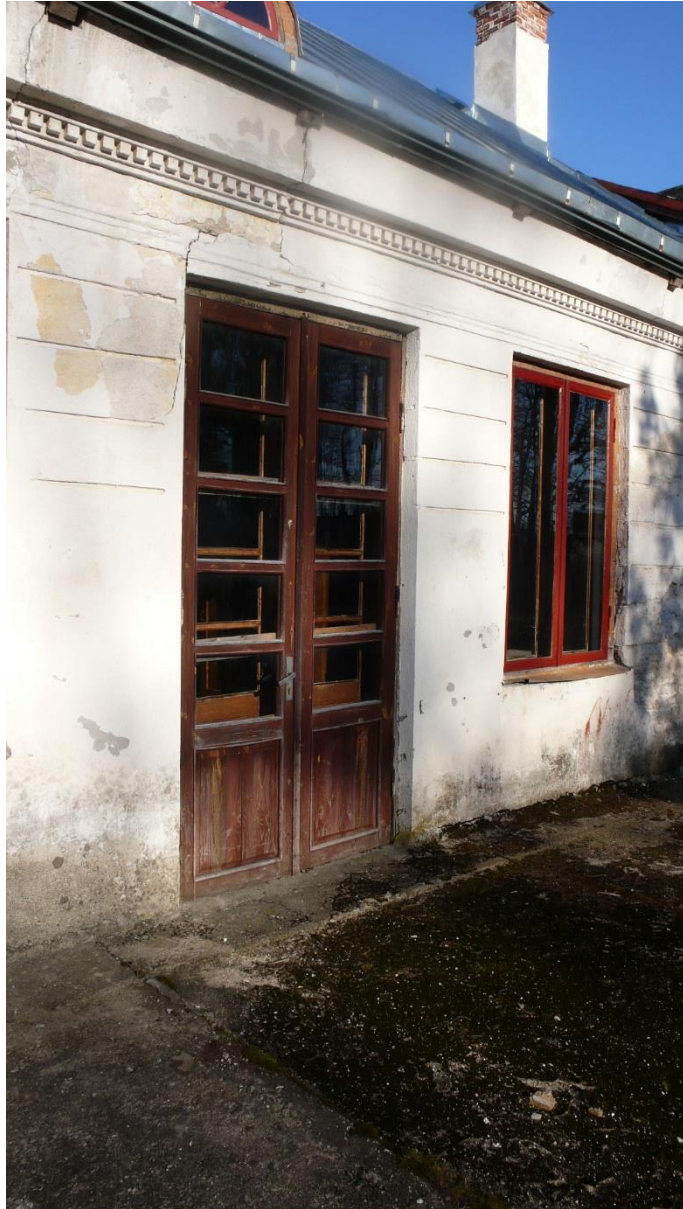
- Veranda puudumine on eriti negatiivne talvisel ajal kui terrassile kogunenud lumi võib sulamisel tungida läbi verandale viiva ukse vahede kaudu söögisaali (vt. fotod nr. 9 ja 10).

9. Söögisaali uks on samas tasapinnas terrassi pinnaga. Lume sulamisel võib vesi tungida hoonesse.

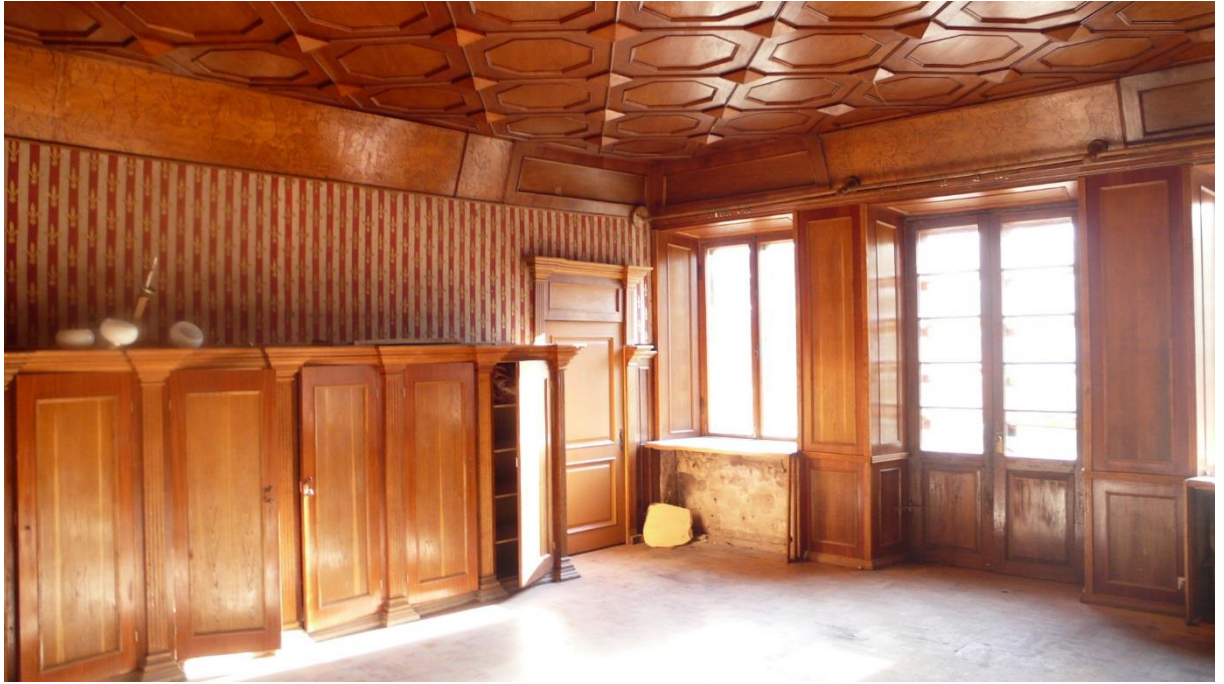
10. Söögisaal. Lume sulamisel võib vesi tungida välisukse alt sisse kuna välisterrass on katmata ja samas tasapinnas siseruumiga.

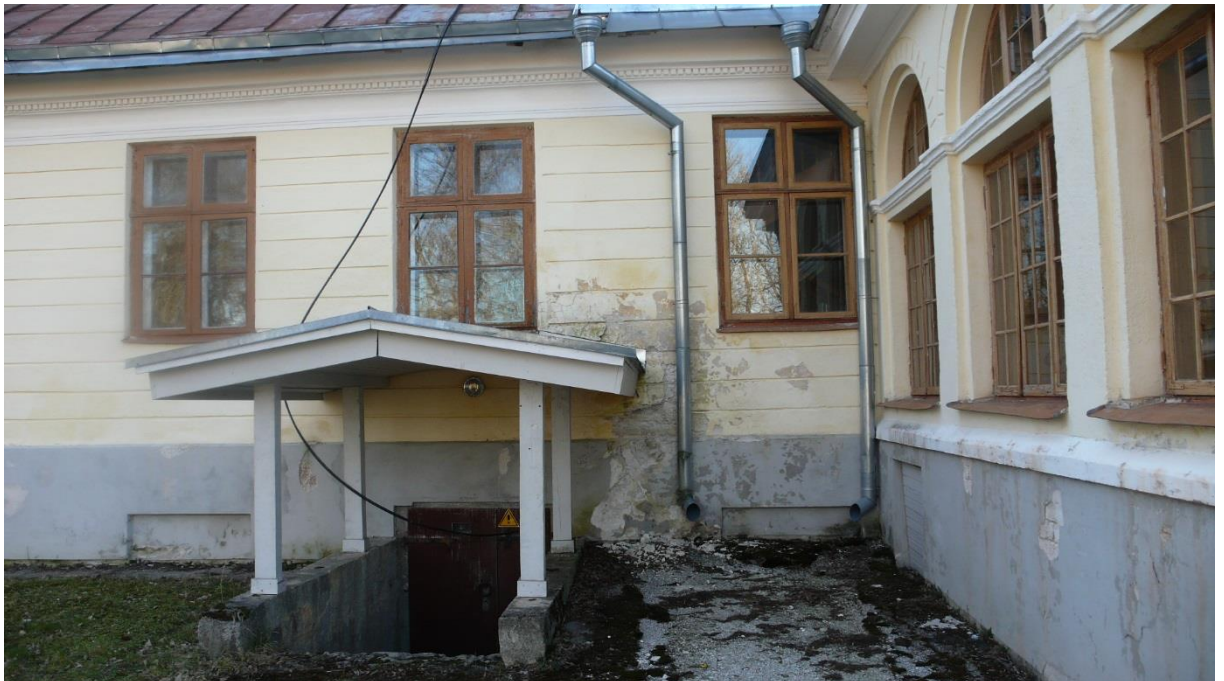
- Uus katusekate on paigaldatud talveaiale. Siin probleeme ei ilmne.
 - Peahoone esiküljele on hilisemal ajal ehitatud varikatus. Varikatuse alt on avatud sissepääs keldrisse. Varikatus ei sobi hoone kujundusega ja lisaks on vihmavee ärajuhtimise puuduste tõttu varikatusele langev vesi kahjustanud hoone seina (vt. foto nr. 11).

11. Peahoone esiküljel asuv sobimatu varikatus. Varikatuselt pritsinud vihmavesi on kahjustanud seina.

- d. Jälgida hoone esiküljel asuva keldri sissepääsu katva varikatuse toimimist vihmavee kõrvale juhtimisel. Vajadusel muuta varikatuse konstruktsiooni ja parandada vihmavee ärajuhtimist.

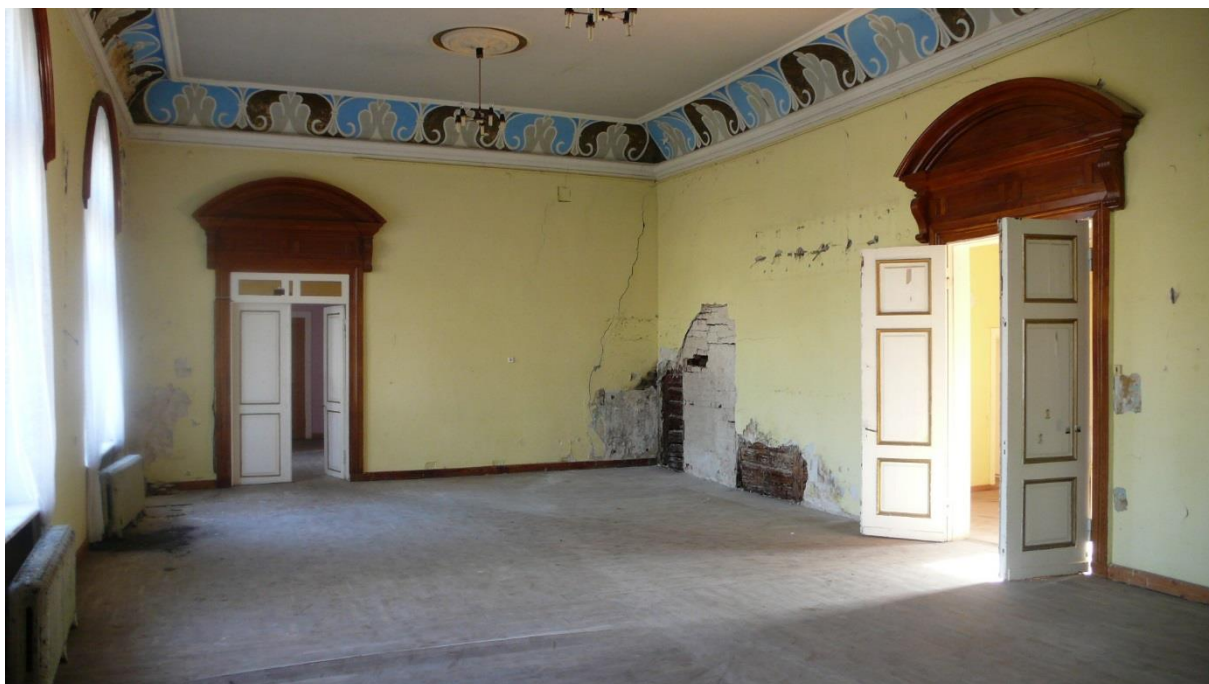
- 4.2.4. Peahoone keskteljel olev seinte nurk (peasaali nurk) on pikemat aega vajunud. Antud nurgas ühenduvad sisemine palksein ja kiviseinad. Seinte vajumine on tänaseks toimunud u. 20-30 cm ulatuses (vt. foto nr.12).

- Seinakatte osalisel eemaldamisel peasaalis ilmnes, et nurgas asub varasem saali ukseava ning seetõttu on palksein probleemses kohas konstruktsioonilt nõrgem.

- Vajumine on ohtlik kuna see nõrgendab oluliselt nii sein- kui katusekonstruktsiooni. Pikaajaline probleemi ignoreerimine on viinud ohuni, kus hoone katus võib lumerohkel talvel vajunud kohas variseda.

- Vajumise tõenäoline põhjus on peahoones varem asunud lasteaia¹³ tualeti kanaliseerimise puudulik lahendus. On võimalik, et lasteaia kanalisatsioonist on toimunud aja jooksul piisavalt lekkeid, et uhtuda vundamendi alust pinnast ja seeläbi põhjustada selle vajumist. Lasteaed likvideeriti 1993.a. juunis.

12. Peahoone siseseinte vajumine (olukord aprillis 2014). Vajunud nurgas asub hõredalt kinni müüritud uks. Parempoolne sein on palkidest, mille alumised palgid on mädanenud. Niiskuse tõttu on kohati eraldunud nõukogude perioodi parkett.

Probleemi selgitamiseks tuleks läbi viia konstruktsiooni uuringud, et hinnata vajunud seinavundamendi olukorda ja pakkuda meetmeid vundamendi tugevdamiseks ning palkseina remondiks.

- b. Teostada tuleb uuringud, et leida lahendus peahoone keskosa vajumisele (peasaali nurgas) ja tuvastada palkidest siseseina puidumädanikukahjustuste ulatus ning uuringute tulemustest lähtudes otsustada konstruktiivne lahendus vajumise peatamiseks ja palkseina rekonstrueerimiseks.

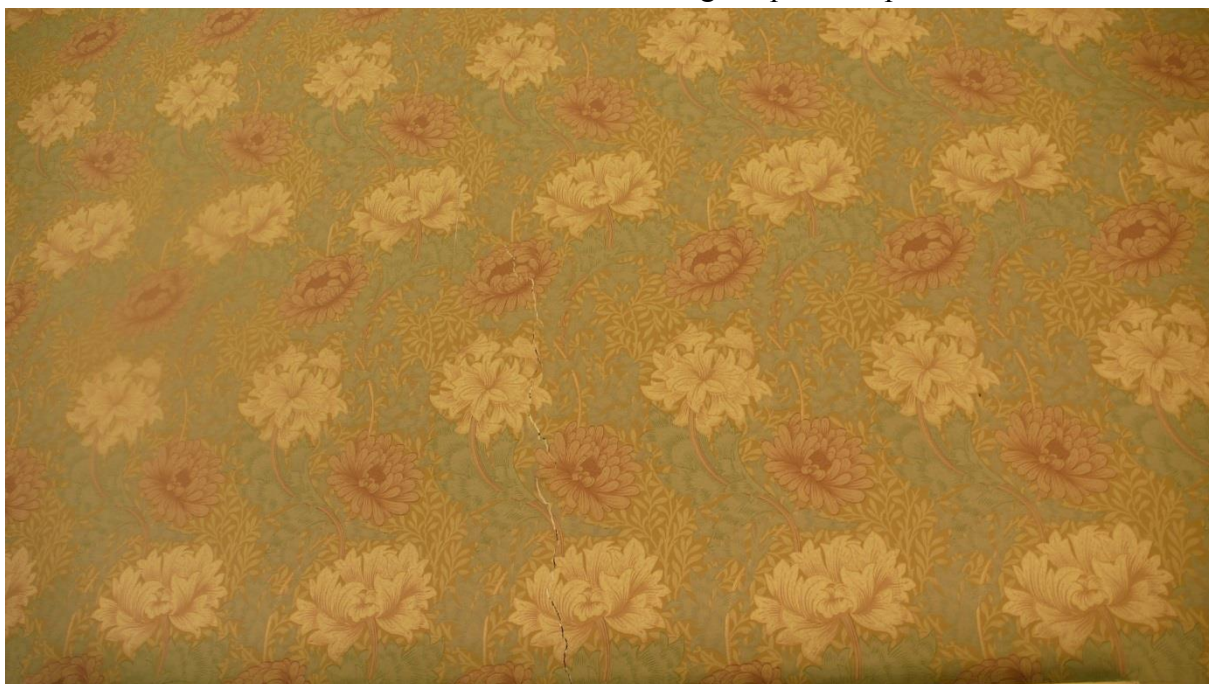
- Vajumine mõjub läbi kahe korruse ja vajunud on ka peahoone katus kuhu on tekkinud juba silmaga nähtav nõrgusus. Ehki 2013-2014 talv oli lumevaene ja lumekoormus hoonel puudus, siis vajumine on jätkunud ning II korruse ruumides on täheldatavad uued praod, mida 2013.a. veel ei olnud (vt. foto nr. 13).

13. Peahoone siseseinte vajumisest tekkinud uued praod II korrusel asuvas toas (aprill 2014.a.). Kuna tuba viimistleti u. 2005.a. siis on vajumine peale seda jätkunud.

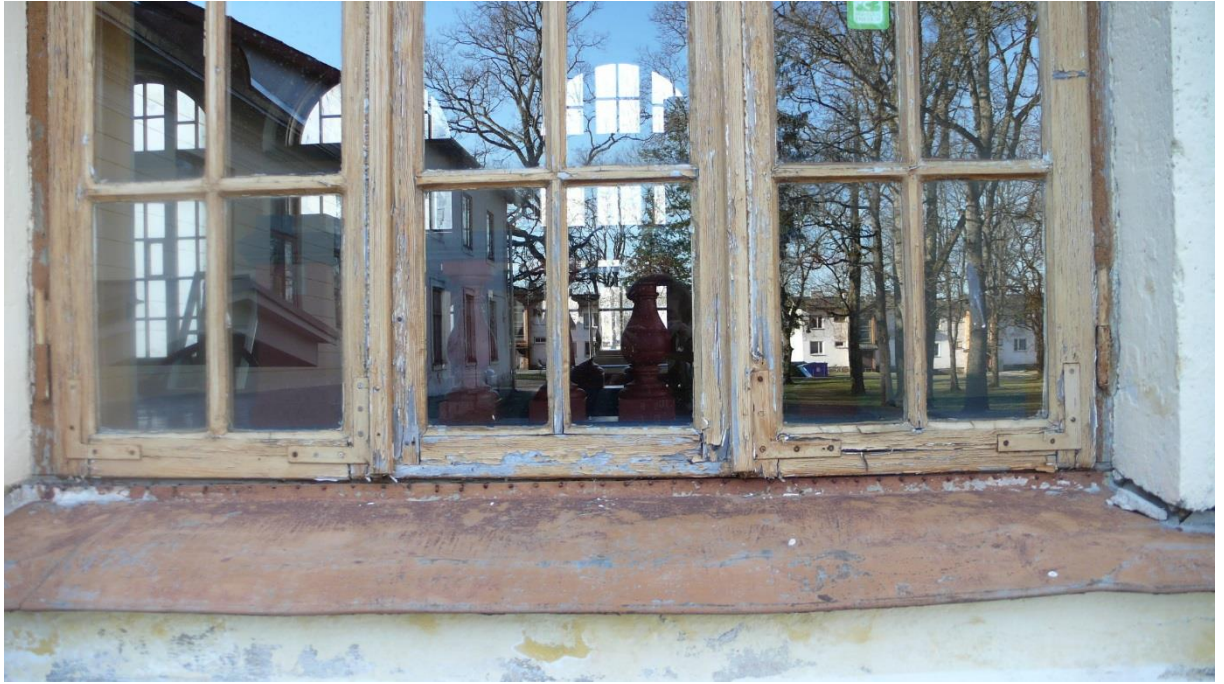
- Välisküljel vajavad hooldust ja enamuses ka puiduparandusi kõik peahoone aknad.
 - Uut korrastamist vajavad ka varem restaureeritud veranda aknad, kuna restaureerimisel ei ole kasutatud linaõlivärvi vaid akrülaatvärvi, mis üsna kiiresti peale restaureerimist on hakanud kooruma (vt. foto 14). Valest värvitüübist tuleneva probleemi lahenduseks pole muud võimalust, kui värv uuesti eemaldada ja värvida aknad linaõlivärviga¹⁴.

14. Restaureeritud aknad on uuesti lagunemas kuna restaureerimisel on kasutatud varasema alusvärviga mittesobivat akrülaatvärvi. Nurgikud on kinnitatud mitteajastukohaste kruvidega. Sisemised aknad puuduvad.

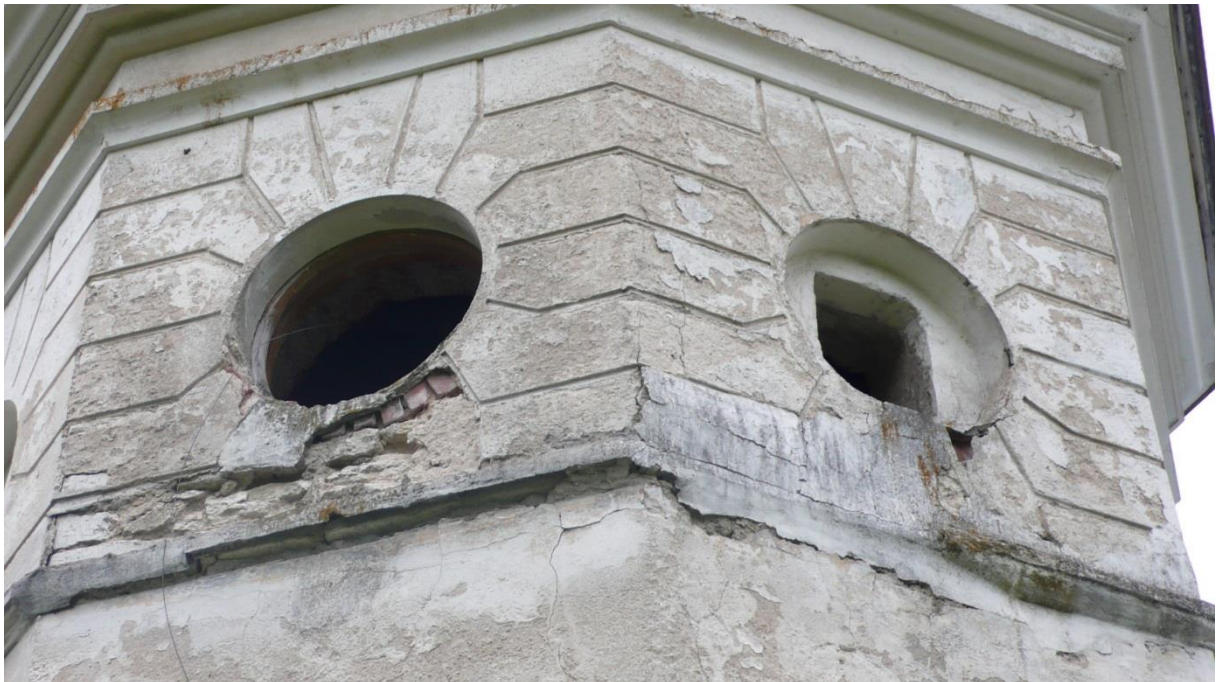
- Tornidel puuduvad aknad, kuid aknalengid on säilinud ja taastatavad (vt. foto nr 15). Olemas on üks originaalakna raam, millest on näha, et algsed aknad olid ümmargused ja jaotuseta.
- Hoone ida- ja põhjaküljel asuvate akende olukord on üldiselt rahuldav ja neid on võimalik hõlpsasti korrastada (vt. foto nr. 16).
- Hoone põhjaküljel asumatel akendel on säilinud algne värv, mida saab restaureerimisel eeskujuks võtta (vt. foto nr. 21).

15. Tornide aknaraamid on enamuses hävinud, kuid säilinud on lengid. Parempoolsele avale oli kinnitatud kell (vt. foto nr.5).

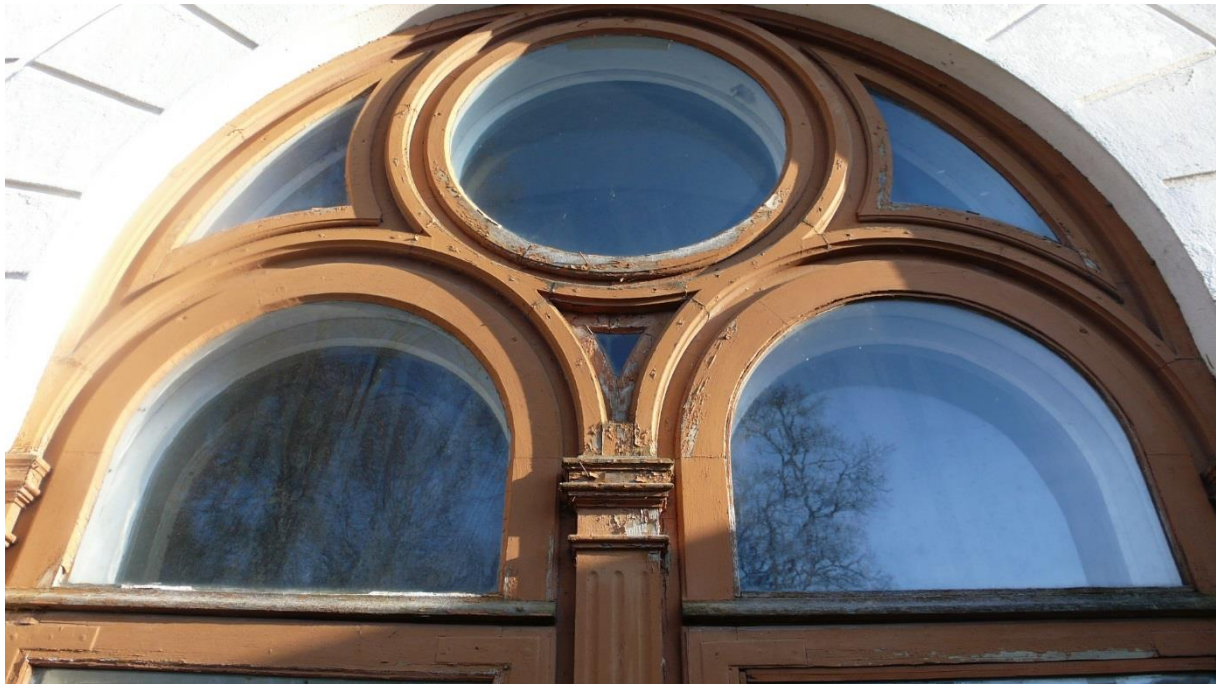
16. Hoone põhja ja idaküljel asuvate akende olukord on suhteliselt hea ning nende korrastamine on lihtne.

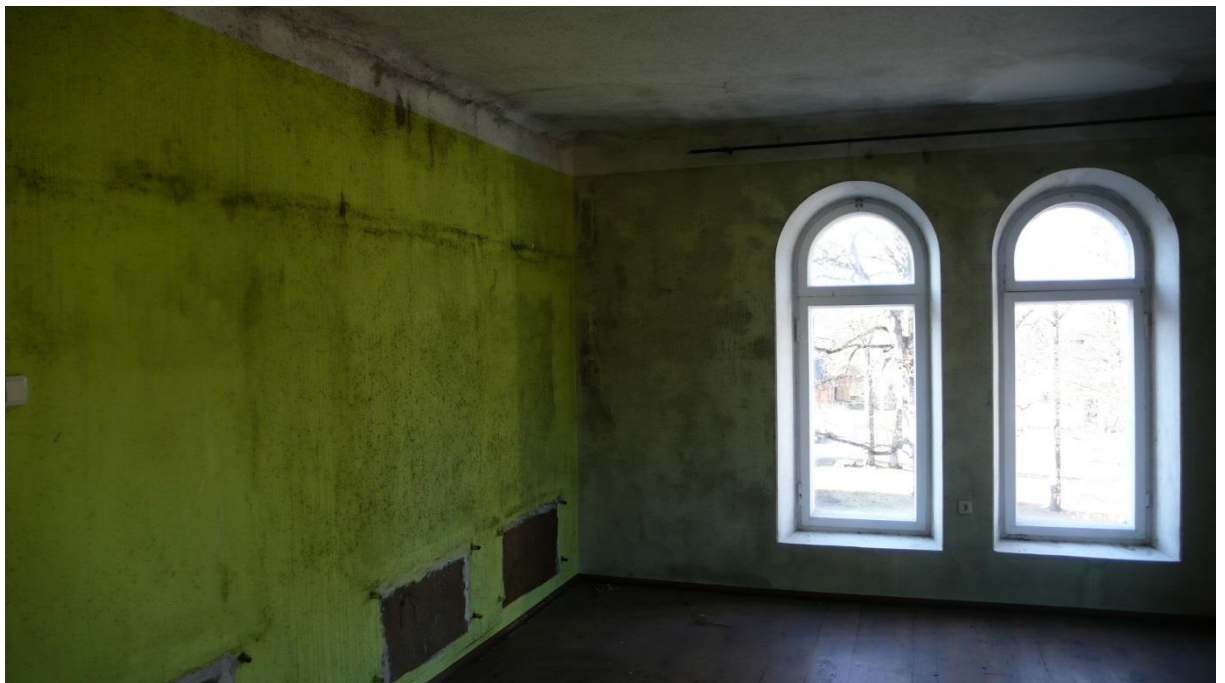
17. Esiküljel asuva torni seintele ja laele on tekkinud hallitus (teine korrus, aprill 2014).

- h. Hoones on ilmnunud kütte puudumisel niiskus- ja hallituskahjustusi, mille edasiseks vältimiseks tuleks sügistalvisel perioodil ajutiselt rakendada õhukuivateid. Hallitusega ruumid tuleb muust hoonest eraldada (nt. kattes ukseavad teibitud kilekattega), et piirata hallituse levikut teistesse ruumidesse. Kahjustatud ruumid tuleb koheselt hallitusest puhastada. Pikemaajaliselt on lahenduseks küttesüsteemi rekonstrueerimine ja hoone kasutuselevõtt.

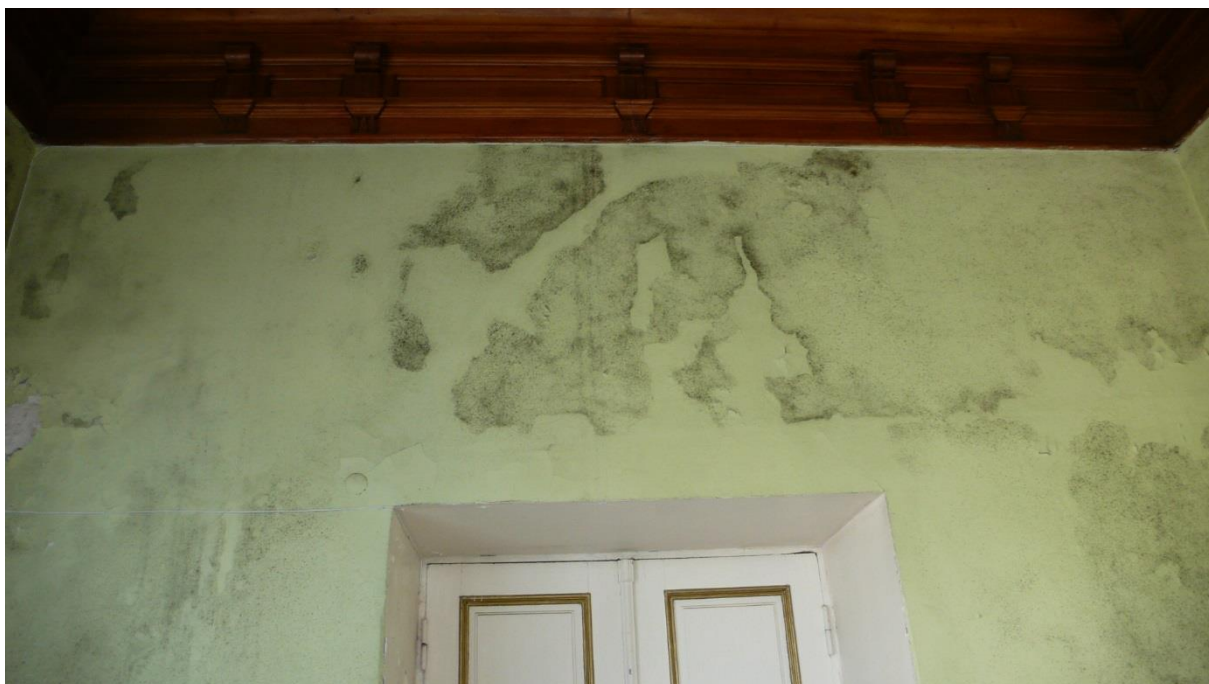
18. Hallitus on tekkinud ka torni all olevasse ruumi.

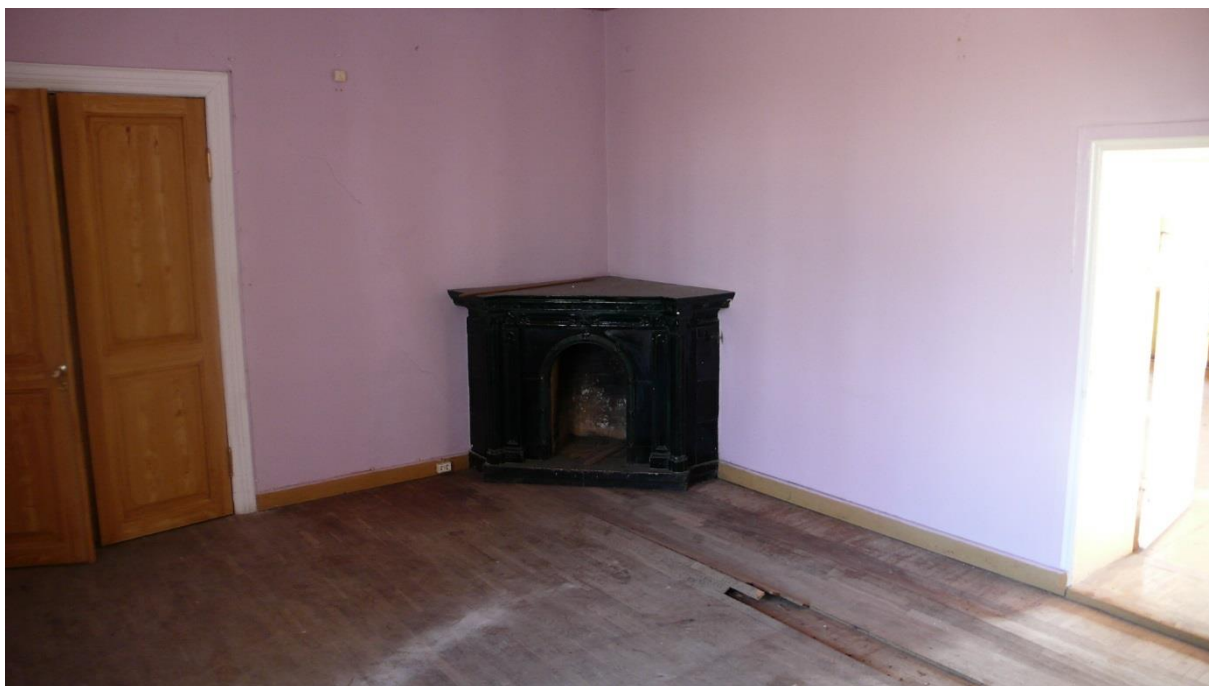
- 4.6.1. Hoone küttesüsteem on demonteeritud. Olemasolevad katlad on amortiseerunud ja tuleb välja vahetada. Säilitatud on 5 algset massiivset malmradiaatorit peasaalis ja sellega külgnevates ruumides, mida on võimalik uuesti kasutusele võtta. 2012.a. lõpus varastati hoonest kõik väheväärtuslikud nõukogudeaegsed radiaatorid.
- 4.6.2. Kütte puudumise tõttu on mõnedes ruumides ilmnenud seintel niiskuskahjustused - eemalduvad hilisemaegsed värvikihid, esiküljel asuvas tornis on nii esimese kui teise korruse seintele tekkinud hallitus (vt. fotod 17 ja 18). Hallitust põhjustab ruumide kõrge niiskustase ja vähene õhuvahetus¹⁶.
- 4.6.3. Põrandatel on kõrgenenud niiskuse tõttu kohati eraldunud nõukogude perioodil paigaldatud parkett (vt. foto 19).

19. Niiskuse toimel on kohati eraldunud nõukogude ajal paigaldatud parkett.

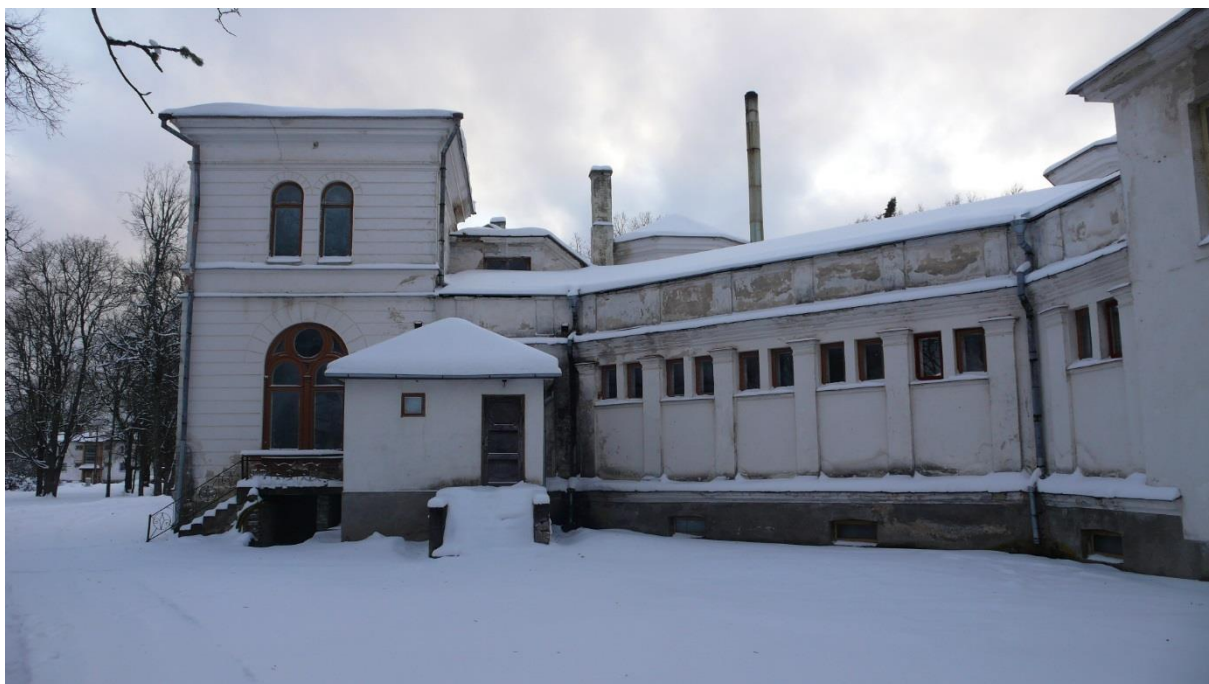
20. Talveaia põhjapoolsel küljel on peahoone olukord hea. Algse sissepääsu ette on hilisemal ajal ehitatud käimla.

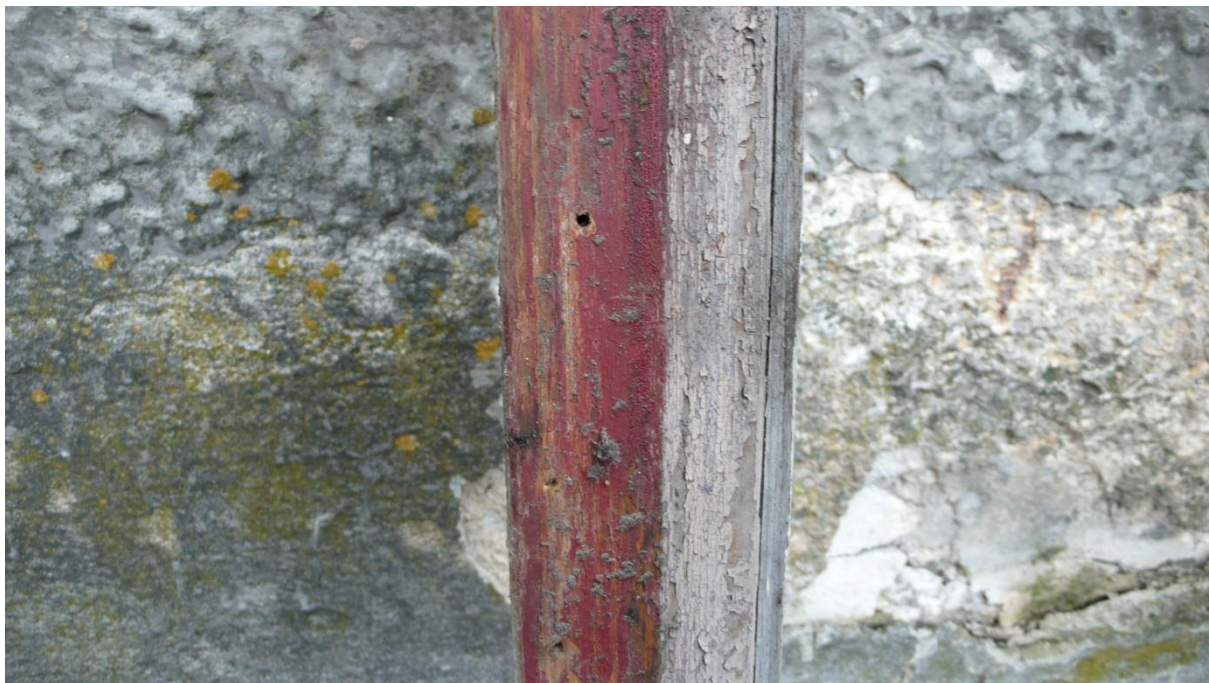
21. Algse värviga aken talveaia põhjaküljelt (aken oli ventilatsiooni jaoks kaetud puitraamis võrguga, mistõttu seda hilisemal ajal üle ei värvitud).
