Käsitletav hoone on Kuremaa mõisaansamblisse kuuluv moonakatemaja 2, aadressiga Järve 1, Kuremaa alevik, Jõgeva vald, Jõgeva maakond (ehitismälestise nr 23916). Krundi registri tunnus 24805:001:1040, krundi suurus 2158 m² ning sihtotstarve elamumaa.

Hoone ehitisregistri kood on 114001713 (Ehitisregister), sihtotstarve on korteriomand. Hoone on ühekorruseline, netopindalaga 311,8 m². Esmane kasutuselevõtu aasta on 1874.

2. HETKE SEISUKORRA HINNANG

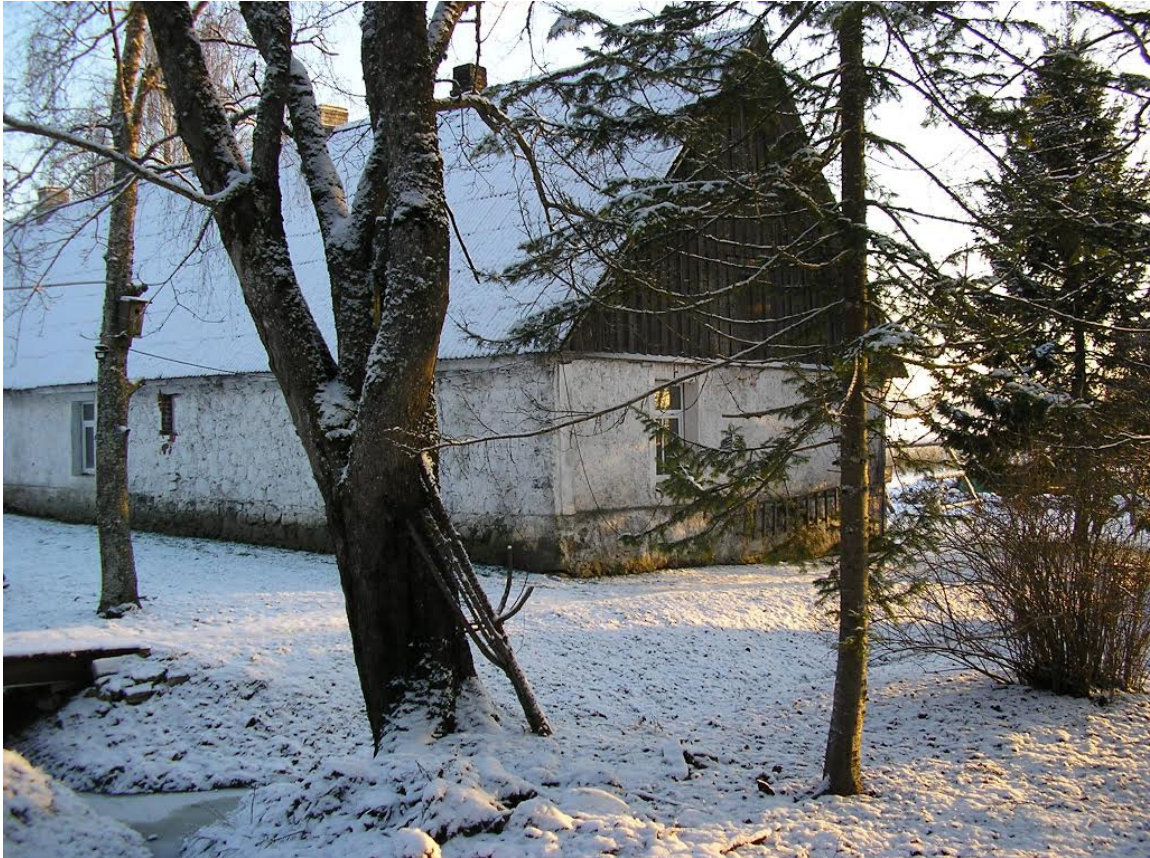
Foto 10. Vaade otsaseinale põhjast (Ü.Saar, 2013)

Välisseinad on suures osas laotud maakividest, kuid esineb ka väiksemaid paekivi tükke ning tellist. Eriti esineb väiksematest kividest laotist hoone põhjapoolsel otsal (vt foto 10). Pööningult paistvate vaheseinte vaatlusel (erineva paksusega) ja ka plaanil näha oleva suure kaarsillusega kahepoolse ukseava, mis varasemalt on olnud talliuks, asumisel praegu korteri 1 siseruumides võib järeldada, et hoone põhjapoolne ots on hilisem juurdeehitus (vt joonis 3, fotod 43 ja 44). Välisseinad on krohvitud. Sideaineks on kasutatud lubimörti ja ka tsementi. Välisseinte siseperimeetril on õhuvahega laotud tellissein (nähtavasti 1920ndatel), mille käigus on seestpoolt kinni laotud ka akende kaarsillused (vt fotod 28, 32, 33, 36) ning välja vahetatud aknad.

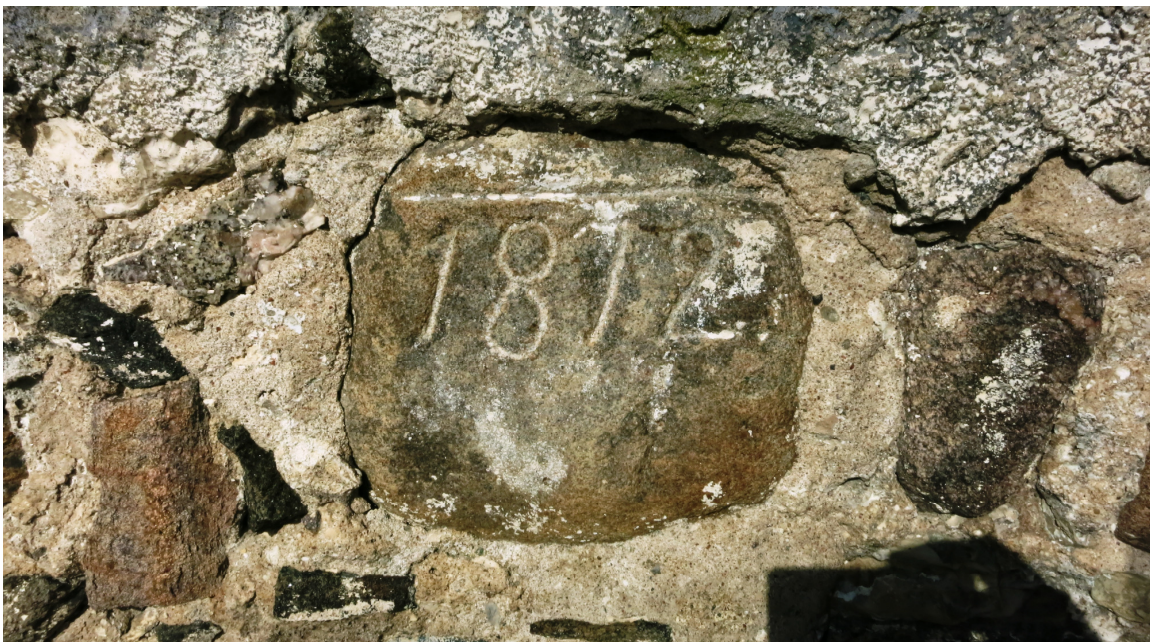
Foto 11. Ehitusaasta signeering hoone edela-poolse fassaadi sokli kivil (2013)

Kõrvalhooned on peamiselt 18. ja 19. sajandist.⁷ Moonakatemaja 2 soklikivil on küll daatum 1872 (vt foto 11), kuid hoone on märgitud ka varasematel kaartidel (vt lisa 2) ja jäädvustatud 19 saj. keskpaigast pärit seepiajoonistusel (vt foto 4). See on tehtud kunstnik August Matthias Hageni (1794-1878) poolt. Joonistusel on hoone näha vasakult kolmandana, sarnase proportsiooniga kui praegu, täiskelp-õlglatuse ning väikeste akendega. Kõige tõenäolisemalt oli hoone sel ajal härjalaut. Veel hilisemal fotol (vt foto 5) on näha lehmi järve vees, taamal moonakatemaja, kuid seal oleval hoonel on juba korstnad, seega foto valmistamise ajal 1888. a. on tegu kõnealuse laudast ümber ehitatud moonakatemajaga.

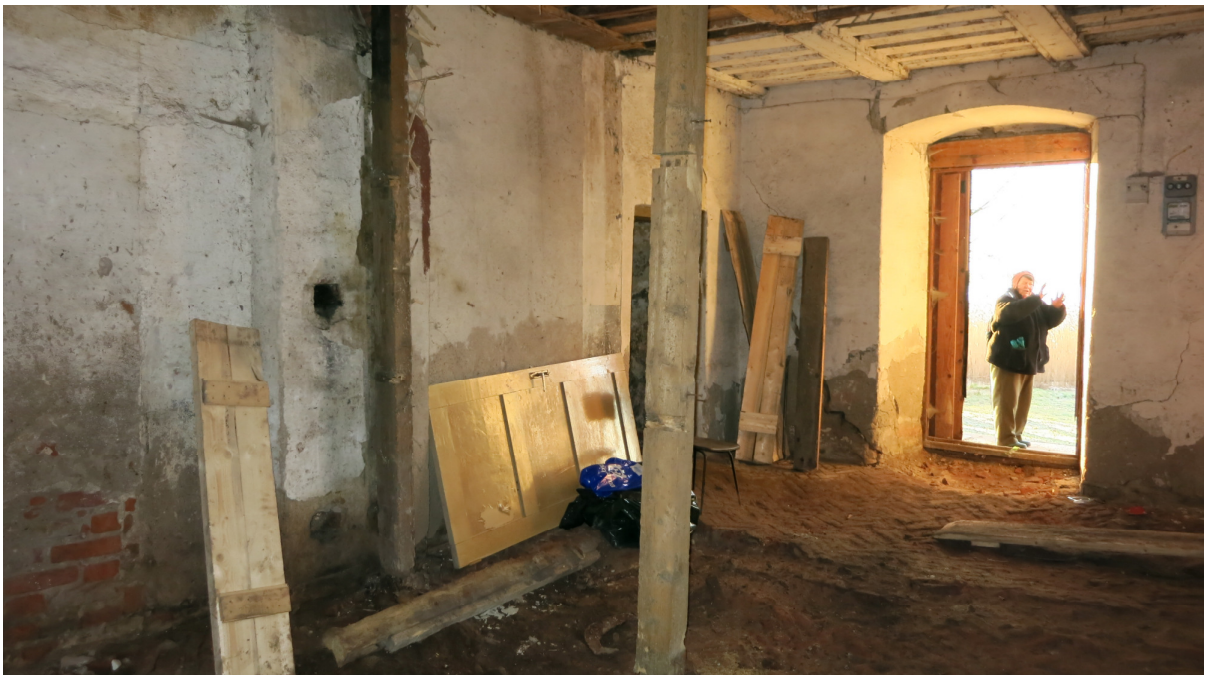
Põrandad olid laakidel laudpõrandad, kaetud puitkiudplaatidega ja üle värvitud. Puitkiudplaat on eemaldatud, mädanenud laagid ja lauad samuti. Kasutuskõlblikud põrandalauad on alles hoitud. Korter 3,4 ja 5 ühise esiku põrand oli üle valatud betooniga, mille eemaldamisel tuli välja originaalne tellispõrand. Tellispõrand on väga kehvast seisust, nimetatud tsoonis keskest kõvasti vajunud. Telliseid eemaldada üritades nad pudenevad. Ilmselt on selles tsoonis olnud kas loomasööda keetmise vmt suurema koormusega koht (vt fotod 15, 17, 18, 19).

Foto 15. Korter 3 ja 4,5 esikud avatuna. Vaade krt 4 ja 5 poolt (2014)

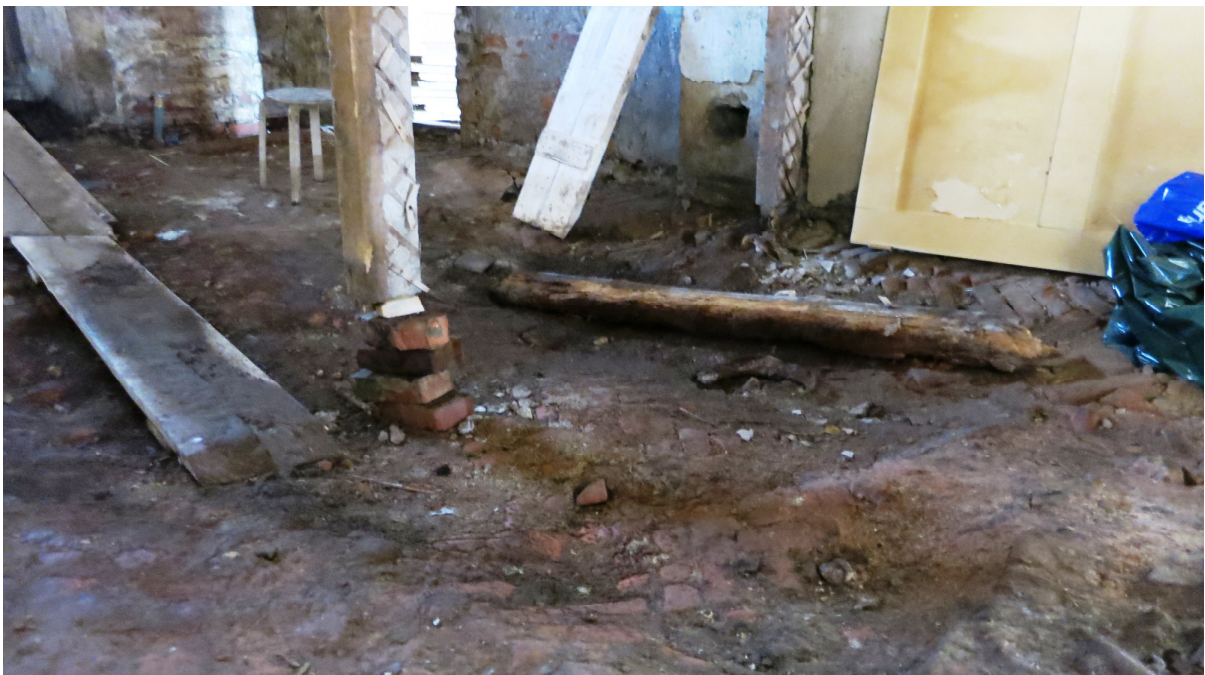
Foto 17. Korteri 3,4 ja 5 esikute põrand peale betoonpõranda lahtivõtmist (2014)

18. Võimalusel maksimaalselt säilitada ja taaskasutada või eksponeerida ajaloolised tellispõrandad.
19. Võimalusel maksimaalselt säilitada ja taaskasutada ajalooliseid tamme põrandalaudu.

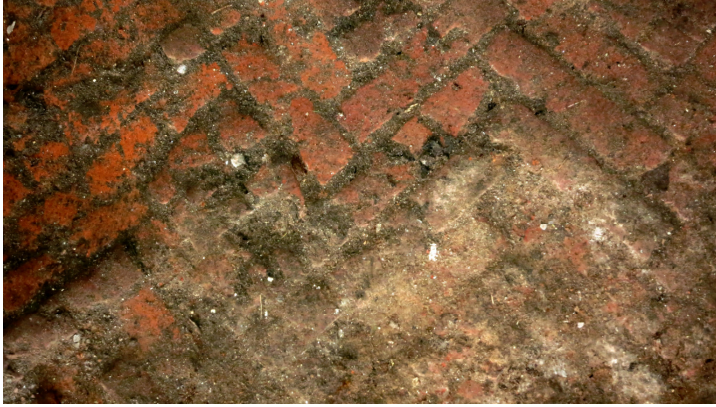
Fotod 18. Korterite 3,4 ja 5 esiku põrandalt välja tulnud tellispõrand, tellise mõõt 280x110x70mm

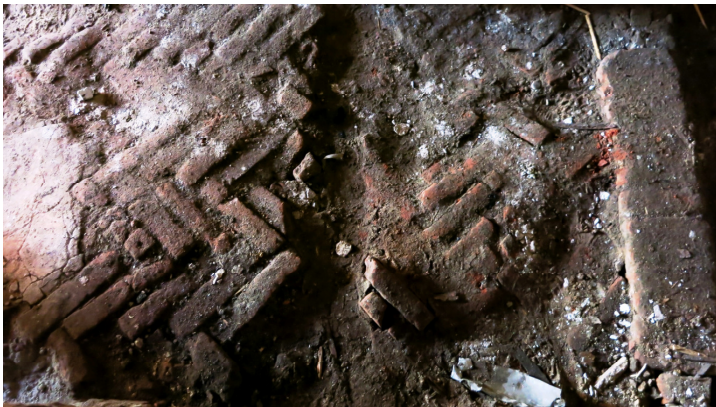
Fotod 19. Korterite 3,4 ja 5 esiku põrandalt välja tulnud tellispõrand detailsemalt (2014)

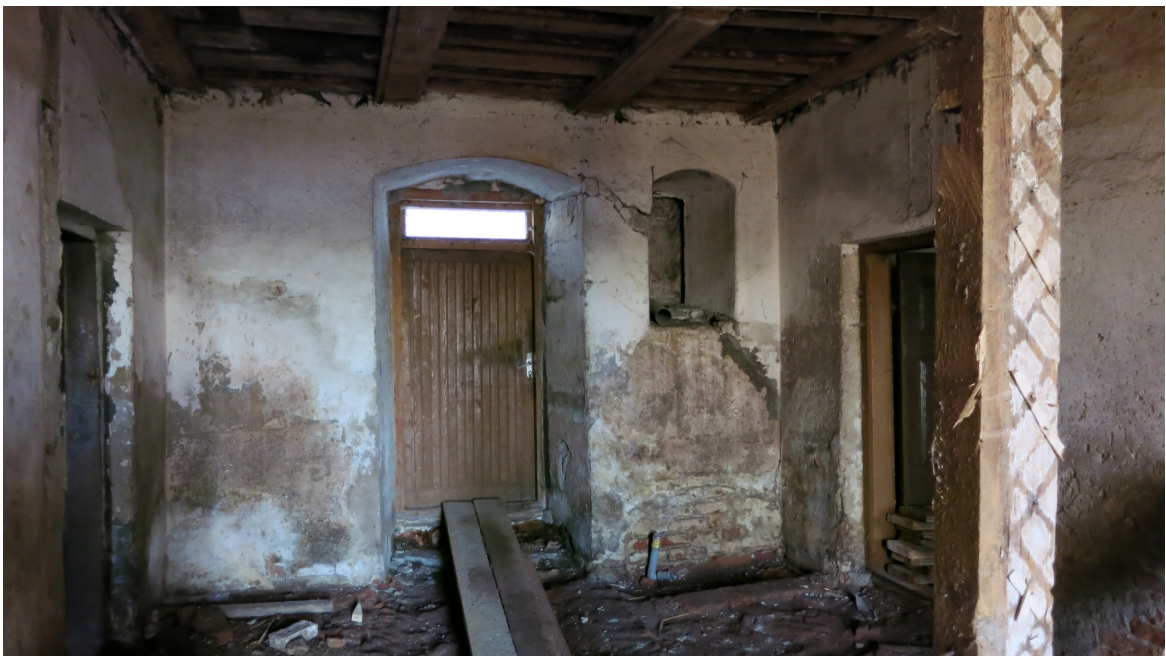
Foto 20. Vaade korterite 4 ja 5 välisuksele. Paremalt näha kinnimüüritud aken, praod ja hiljuti majja toodud veetoru (2014)

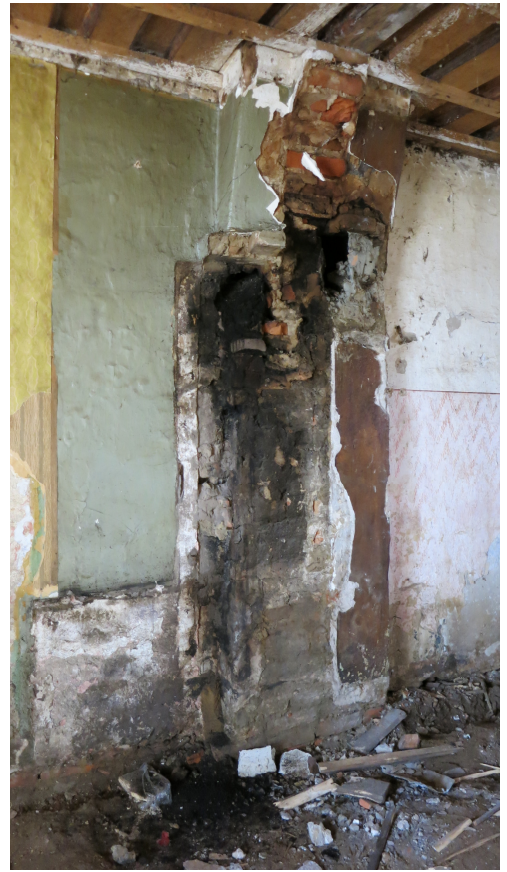
Korstnad on hoone ehitusaegsed ning laotud savitellistest. Hoonel on 6 korstent. Välisel vaatlusel on korstnad küllalt kehvast seisust. Korstapitsidel puuduvad plekid ja nad on hakanud varisema. Ruumides pliitide ja ahjude väljalõhkumisel on näha, et korstnajakad on väga pudedad ja tahmunud (vt foto 24).

Foto 24. Tuba korteris 4 peale nõukogude aegse ahju mahalõhkumist ja lagede / põrandate lahtivõtmist (2014)

7. Otsaviilu laudise väljavahetamise vajadusel lähtuda olemasolevast laudisest.
8. Säilitada ja remontida ajaloolised korstnad juhul, kui need osutuvad töökõlblikuks. Silikaattellisega laotud või parandatud korstnapitsid eemaldada ja asendada punase tellisega, lisada korstnaplekid.
Vajadusel laduda uued korstnad punasest tellisest, arvestades ajaloolist asukohta, kuju ja viimistlust.

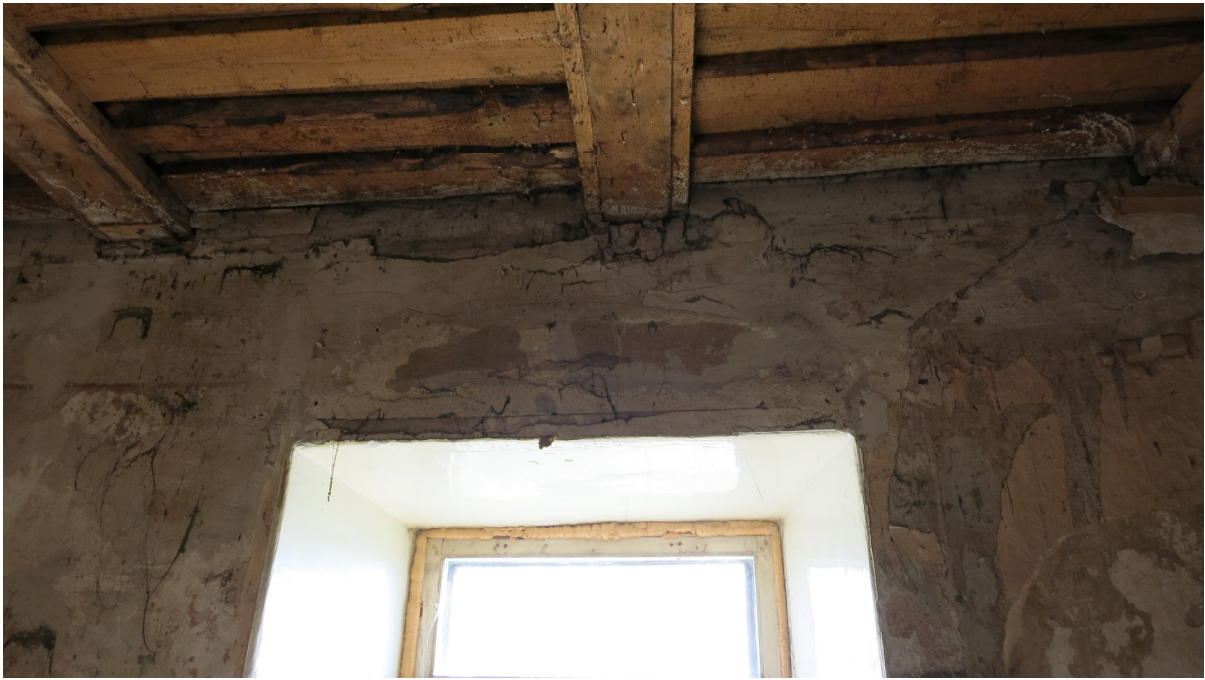
Foto 28. Korteris 4 seestpoolt kinnimüüritud kaares aknaava (2014)

10. Säilitada aknaavad ja nende paigutus, lubatud on avada kinni ehitatud kaarsillused. Sellest tulenevalt võib uued aknaraamid ja jaotused lahendada sobivalt ajaloolise 19.saj keskpaiga arhitektoonikaga. Välja vahetada kogu hoonel esinevad kaasaegsed plastaknad puitakende vastu. Akende detailne lahendus eelnevalt kooskõlastada muinsuskaitseametis.

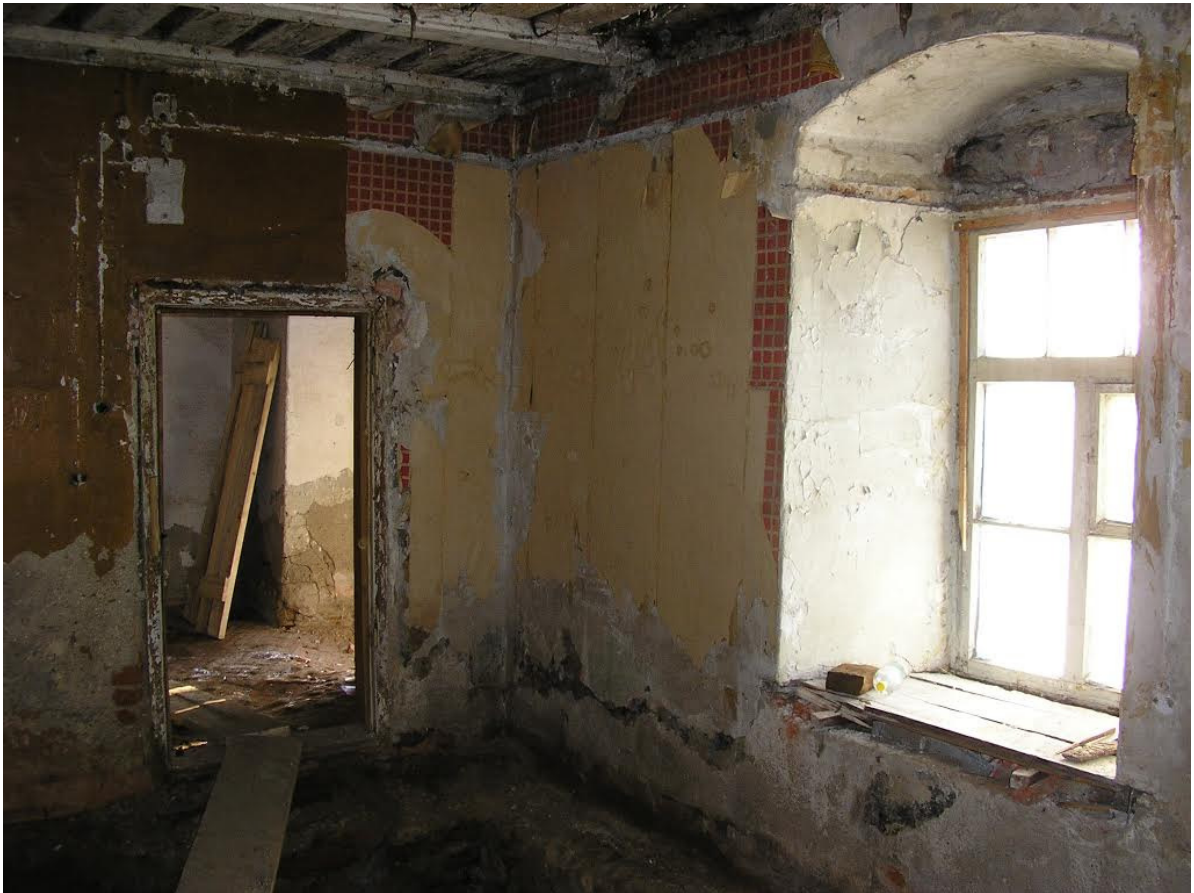
Foto 32. Vaade korter 3 köögi avanenud kaaraknale (Ü.Saar, 2014)

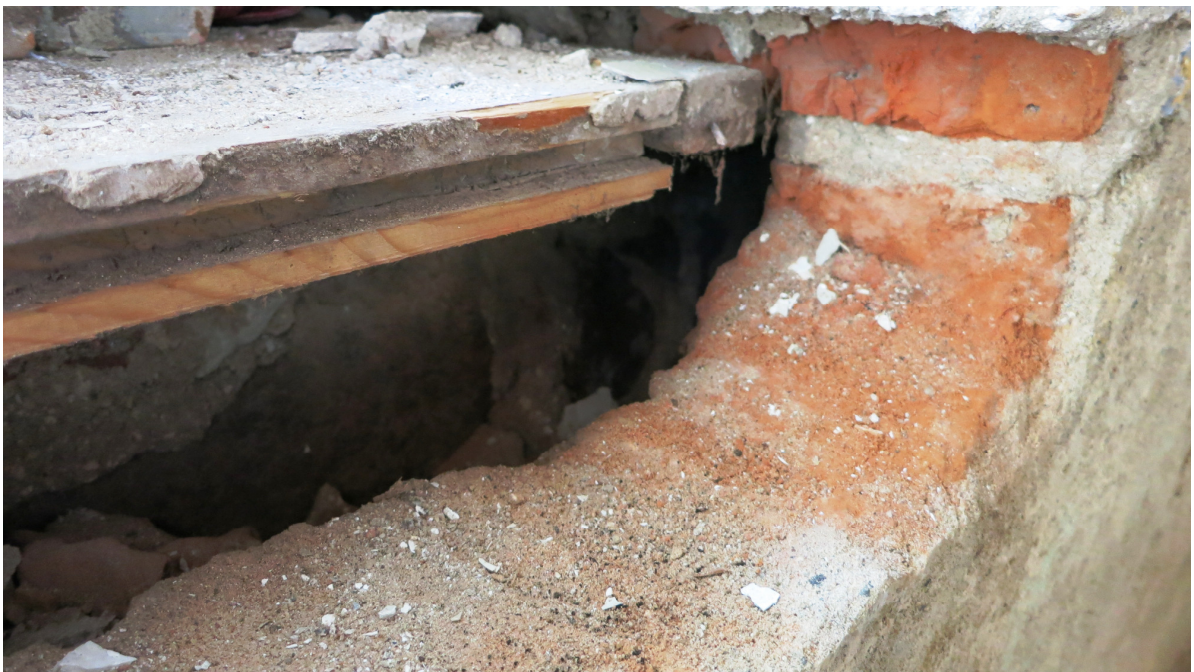
1920-30ndatel hoone välisseina vooderdusena ehitatud õhuvahega tellisest seinakiht toimib senini küllalt hästi soojustavana, nii et otsest vajadust selle välja vahetamiseks või

Foto 33. Korteri 3 aknalaua alt paistev õhuvahega topelt tellissein (2014)

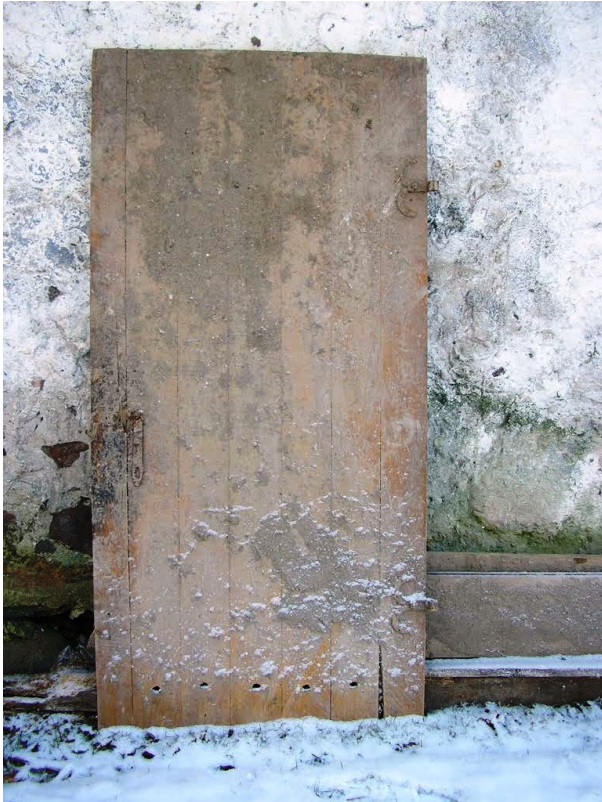
Siseuksed puuduvad (vaatlusel nähtud korterites 3,4,5). Alles on üks lihtne laudisuks koos oinas-hingedega (vt foto 34), mis asus korteri 4 köögi ja toa vahel.

Foto 34. Siseuks (Ü.Saar, 2013)

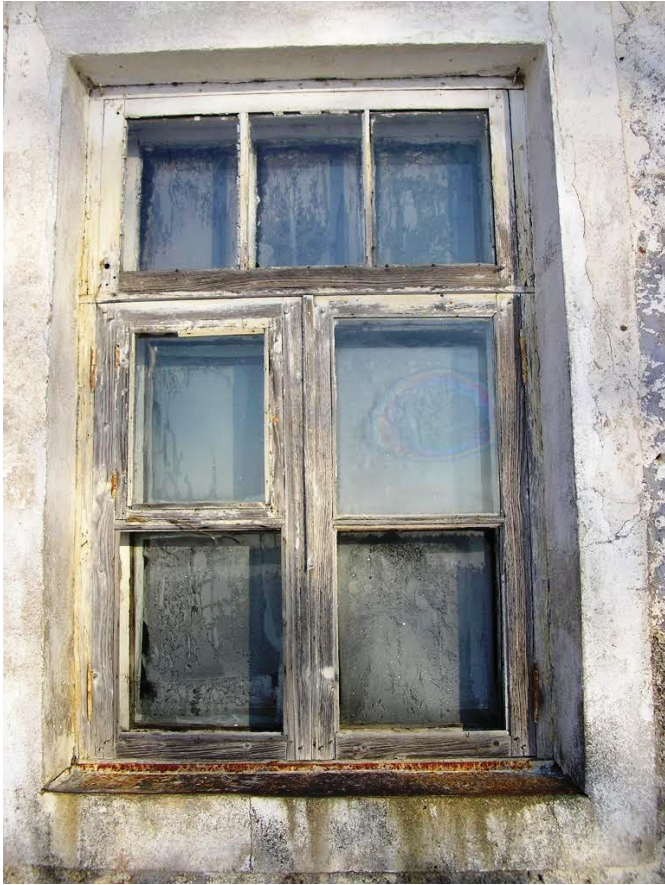
Aknad on peaaegu kõik erineva jaotuse ja raamiga ning on mitmel korral ümber ehitatud. Vanim neist, korter 3 köögi aken (vt lisa 3.4) arvatavasti valmistatud 1930ndatel (vt foto 36). Korterial 1 ja 2 on kaasaegsed plastaknad, ülejäänud akendel on nii 1930ndate aastate kui hilisemaid amortiseerunud puitaknad. Puudub mõni säilinud originaalne aken. Aknaavasid ääristavad ca 10cm laiused dekoratiivsed krohvitud raamid (vt foto 36 ja 37).

Foto 36. Olemasolev vanim aken u 1930.a. (2014)

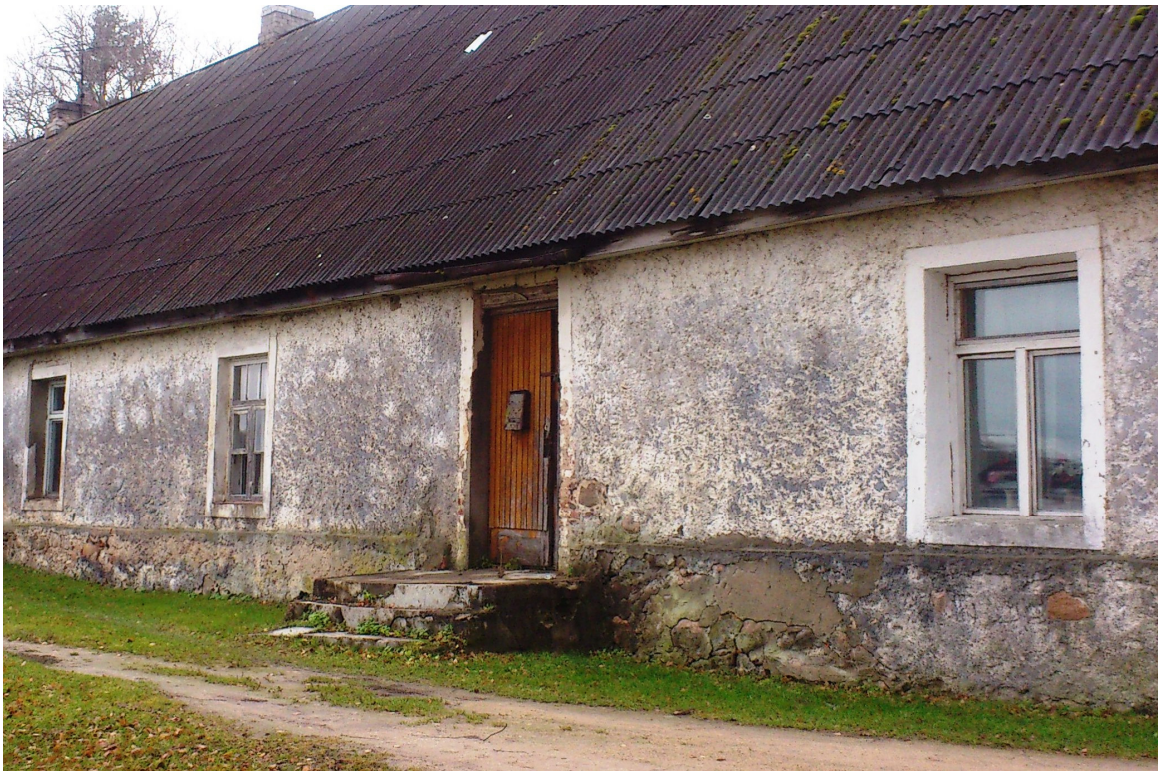
Foto 37. Akende ja uste krohvitud ehisraamid (2013)

12. Säilitada ja restaureerida kogu hoone fassaadil akende ja uste lubikrohvis ehisraamid.
13. Säilitada maksimaalselt hoone välisfassaadide lubikrohv.
14. Võimalusel säilitada hoone siseruumides esinev lubikrohv ja trafarettmaalingud jättes nad uue viimistluse alla alles. Soovitav on mõnd esinevat terviklikku trafaretti eksponeerida, igal juhul tuleb trafarettmaalingud jäädvustada.

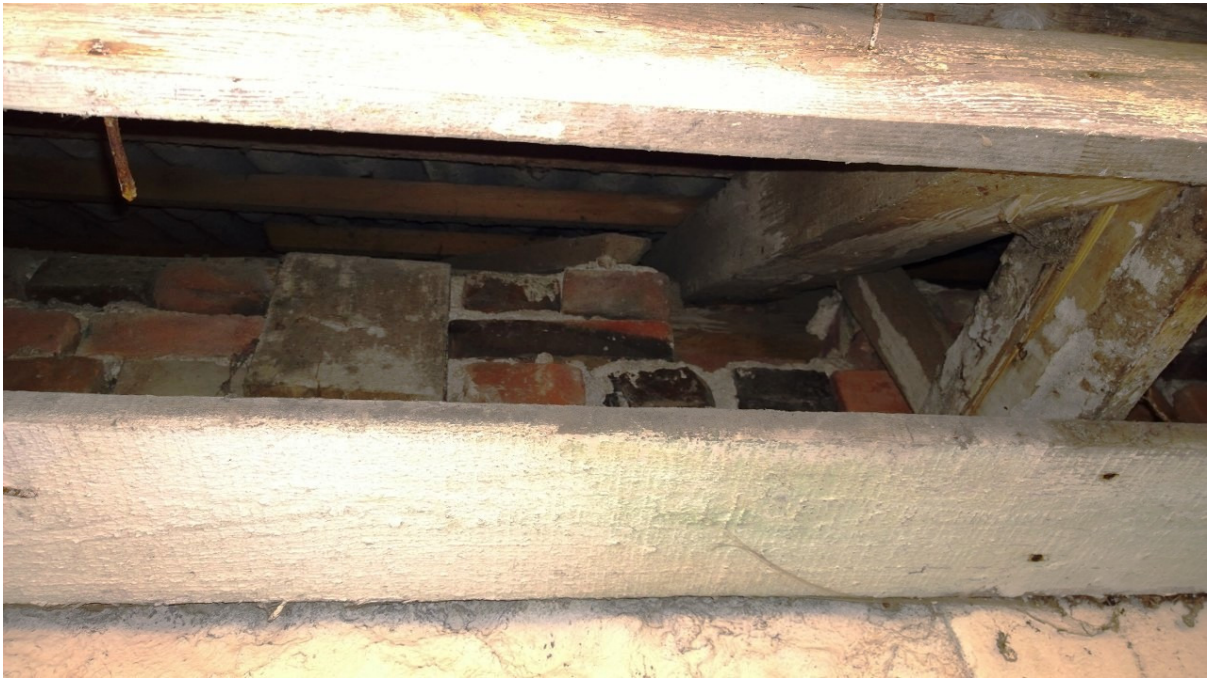
Foto 38. Vaade müürlatile ja sarikatele tuulekasti vahelt kirdefassaadil. (2014)

soojustus puuduvad, sarikate samm ja läbimõõt võimaldavad kanda eterniiti. Eterniit on mõnes kohas amortiseerunud ning laseb läbi (vt fotod 38 ja 39).

Uue katuse projekt lahendada vastavalt muinsuskaitse eritingimustele.

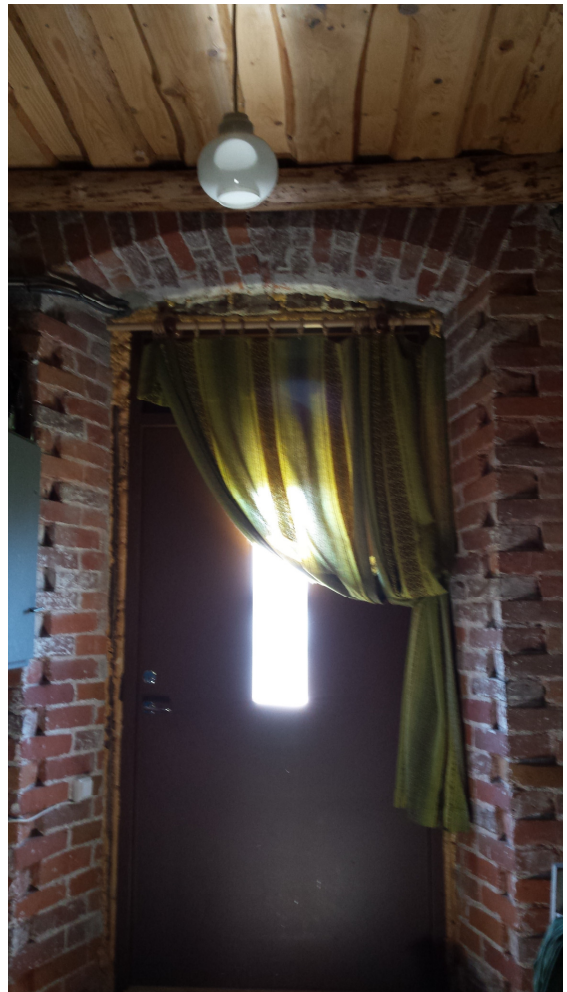
Välisuksi on hoonel 4. Edelafassaadil olev korteri 1 uks on kaasaegne metalluks. Samal fassaadil ja kirdefassaadil olevad korterite 3, 4 ja 5 kaks välisust on lihtsad laudisega puituksed ülemise raamitud klaasiga, nõukogudeaegsed ning kehvast seisust. Kirdefassaadil olev korteri 6 uks on uuem ning vahetatud.

Foto 41. Vaade kaasaegsele välisuksele korteris 1 (M. Simmo, 2014)

11. Säilitada välisuste avad ja nende paigutus. Välja vahetada hoonel esinevad kaasaegsed metallvälisused ja amortiseerunud puitvälisused ajalooliselt sobivate uste vastu. Lubatud on kasutada topelt välisuksi, millest välimised peavad olema ajastule iseloomuliku lahendusega puituksed ning sisemised võivad olla soojapidavad ja turvalised tänapäevased välisused või klaasused. Välisuste detailne lahendus eelnevalt kooskõlastada muinsuskaitseametis.

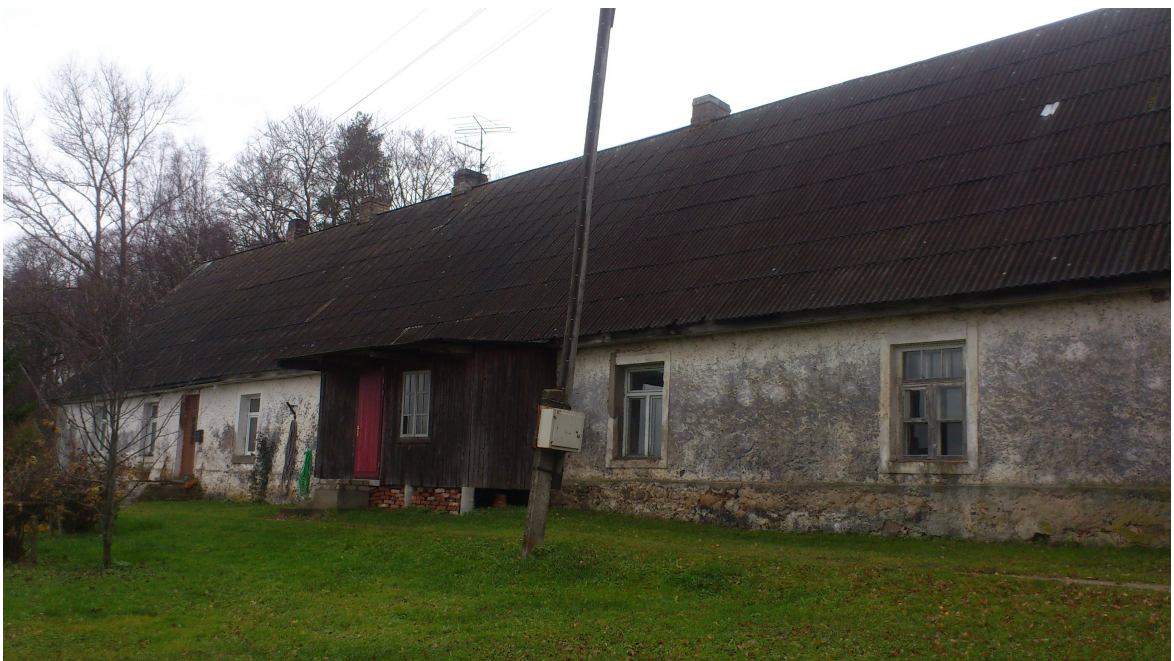
Foto 42. Vaade juurdeehitusele hoone edelafassaadil (2014)

Kindlasti tuleks lammutada hoonele juurdeehitatud sobimatu kuivkäimla (naabri sõnul) maht edelafassaadil.

22. Eemaldada hoonelt sobimatu puit-juurdeehitus hoone edelafassaadil.
