**Korterelamu Kaupmehe tn. 2, Tallinn, olemasoleva olukorra
hinnang ja restaureerimise ettepanek.**

Kaupmehe tn. 2, Tallinn

2013/2014. õ-a. Arhitektuuri konserveerimise ja restaureerimise täiendkoolituskursuse
lõputöö

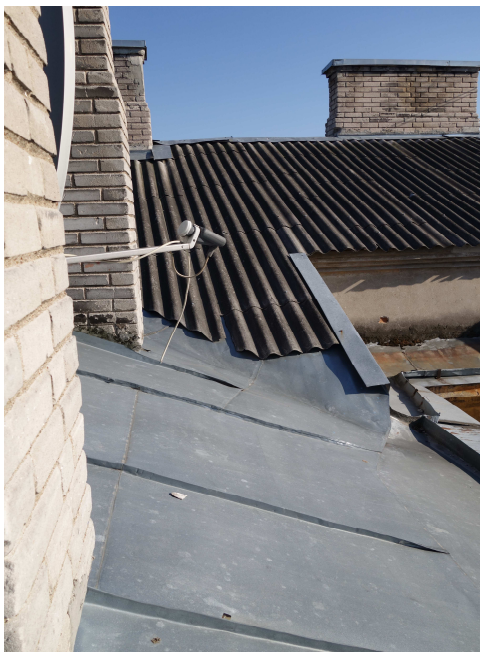
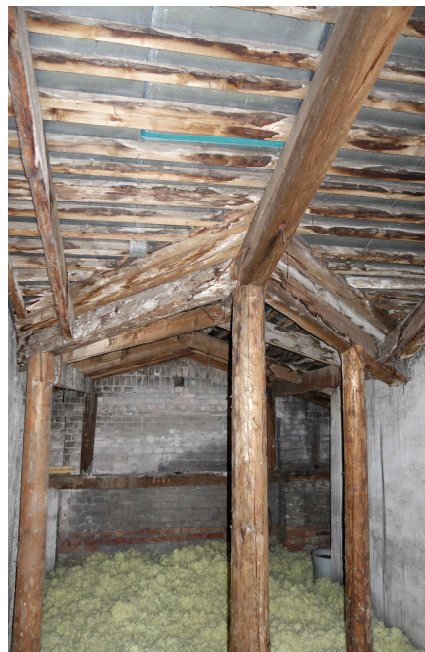
Hoone algupärane katuseviimistlus oli valtsplekk. 1945 a. taastamistööde käigus kaeti katus osaliselt eterniidiga. Tööde teostus on ebakvaliteetne, pööningukorrusel, trepikodades ja fassaadidel on näha mitmed läbijookse. Eriti halvasti on teostatud eterniidi ja valtspleki ühenduskohad. Katusepealsete vihmaveerennide põhjad on auklikud ja roostes. Katusekonstruktsioonide vaatlusel ilmnisid mõned niiskuskahjustused ja pehkinud talad (vt ka Lisa 7).

Pilt nr 4. Vaade katusele ja katusekonstruktsioonidele. Allikas: A-L.Lindeberg, aprill 2014.

Esmaseks katusetöoks oleks eterniidiga kaetud pindade vahetus valtsplekk katte vastu. Kogu hoone perimeetris katusepealsete veerennide vahetus, taastada vihmavee äravoolu kohad rennidest algsetele asukohtadele. Ühistul on plaan pööningukorrus välja ehitada, kuna pööning on kõrge ja ruumi on neljale korterile. Selle arvelt saaks täiesti uue katuse ja vahetada välja hoone küttesüsteemid.

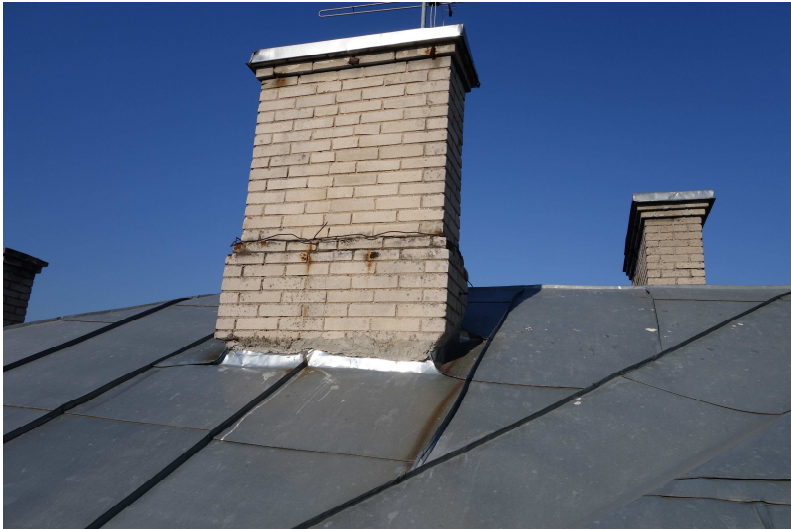
Korstnate seisukord rahuldav, osadel mütsid puudu.

Korstna ümbruste ülespöörded liiga madalad ja tihendamata (vt ka Lisa nr 7).

Pilt nr 5. Vaade korstnatele. Allikas: A-L.Lindeberg, aprill 2014.

Korstnad vajaksid krohvimist, kuna osadel on praod ja katteplekkide puudumise tõttu on otstel niiskus- ja külmakahjustused.

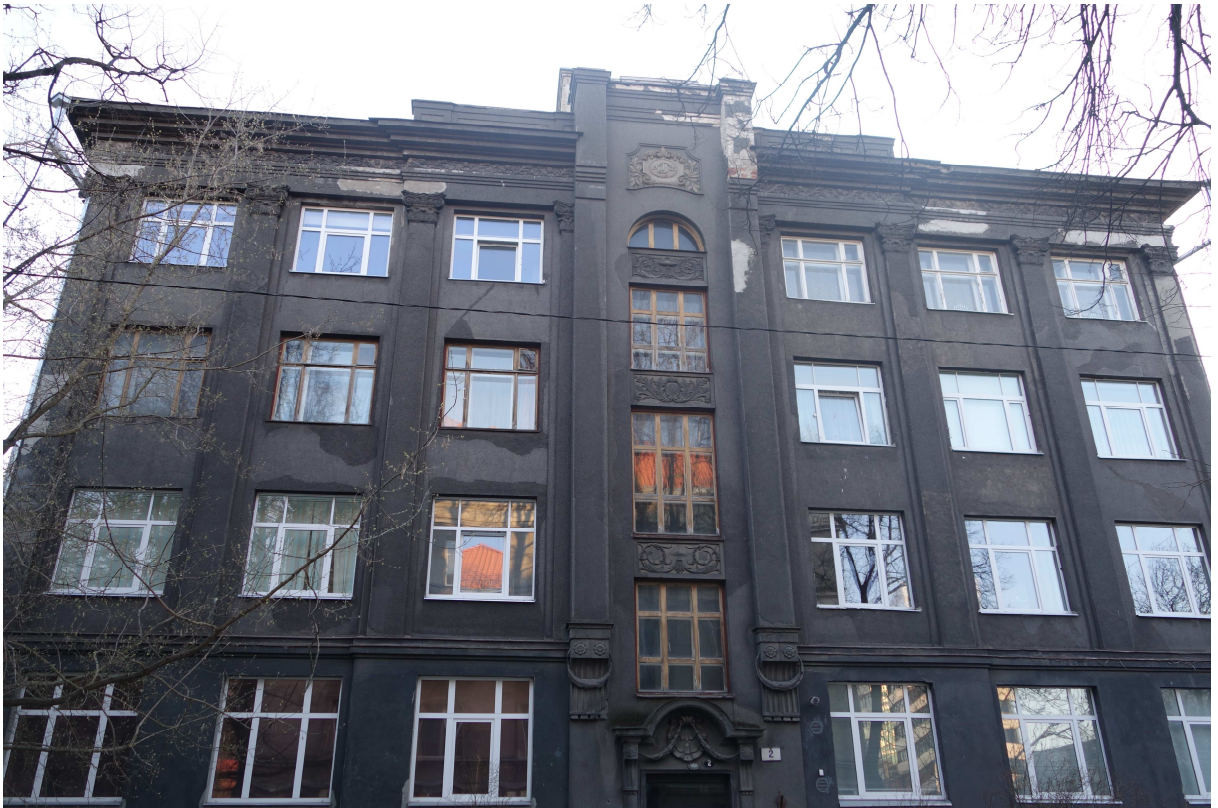
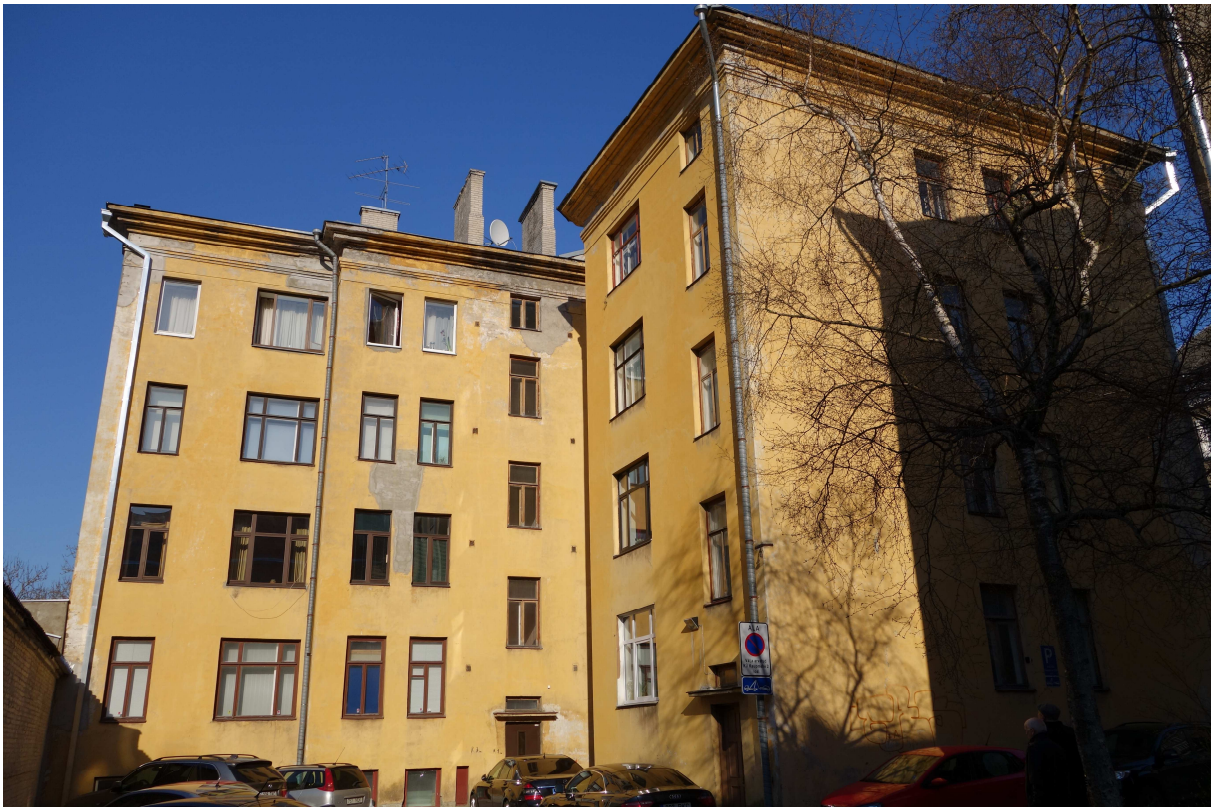
Korruselamu vundamendi ja seinte müüritööde teostus on hea, praod krohvis on tekkinud müüritise deformeerumisel, kui linna pommitati. Krohvi kahjustused on tekkinud ka halvasti toimiva ja osaliselt puuduva vihmaveesüsteemi tõttu. Samuti on valesti paigaldatud ja läbi roostetanud parapeti, karniiside ja akende veeplekid.

Pilt nr 8. Vaade peafassaadi terrasiitkrohvide ja sisehoovi lubikrohvide. Allikas: A-L. Lindeberg, aprill 2014.

Selleks et taastada esinduslik terrasiitkrohviga kaetud fassaad, tuleb kogu fassaadipind pesta kuumavee survepesuriga, kuid survega mitte üle 100 bar-i, et ei lõhuks krohvipinda. Enne pesu koputatakse läbi kõik fassaadi pinnad ja märgitakse seinast irdunud osad. Irdunud ja kinnise osa vahel teostatakse krohvipinnale lõiked, et lahtise krohvi eemaldamise käigus ei tuleks lahti ka kinnine krohv.

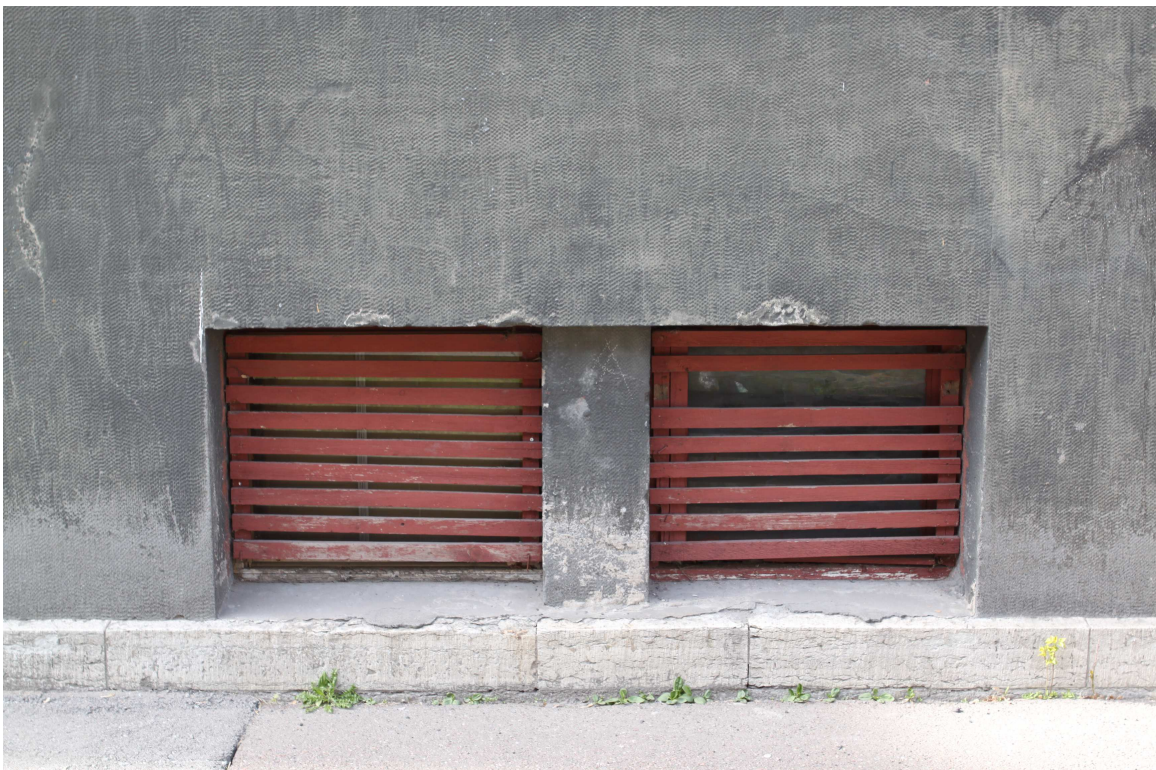
Sokli väliperimeetri paekivist müüritis on suhteliselt heas korras, ei ilmne suuri pragusid ega lagunenuid pindasid. Valitud oli õigest kihist ja õigesti saetud paas, mis on kestnud tänaseni, kahjuks igal pool seda täheldada ei saa. Hoone keldriseinad olid seestpoolt kuivad ja puudusid niiskuskahjustused.

Pilt nr 9. Vaade sokli saetud paekivi müüritisele. Allikas: A-L.Lindeberg, aprill 2014.

Pinnad tuleb puhastada ja kahjustunud kivipindadele teha Remmers süsteemi paekivi pindade mördiga parandused. Mõistlik oleks asfaldi ja maapinna vertikaalse planeeringu kallet suurendada, et juhtida sadeveed hoonest kaugemale.

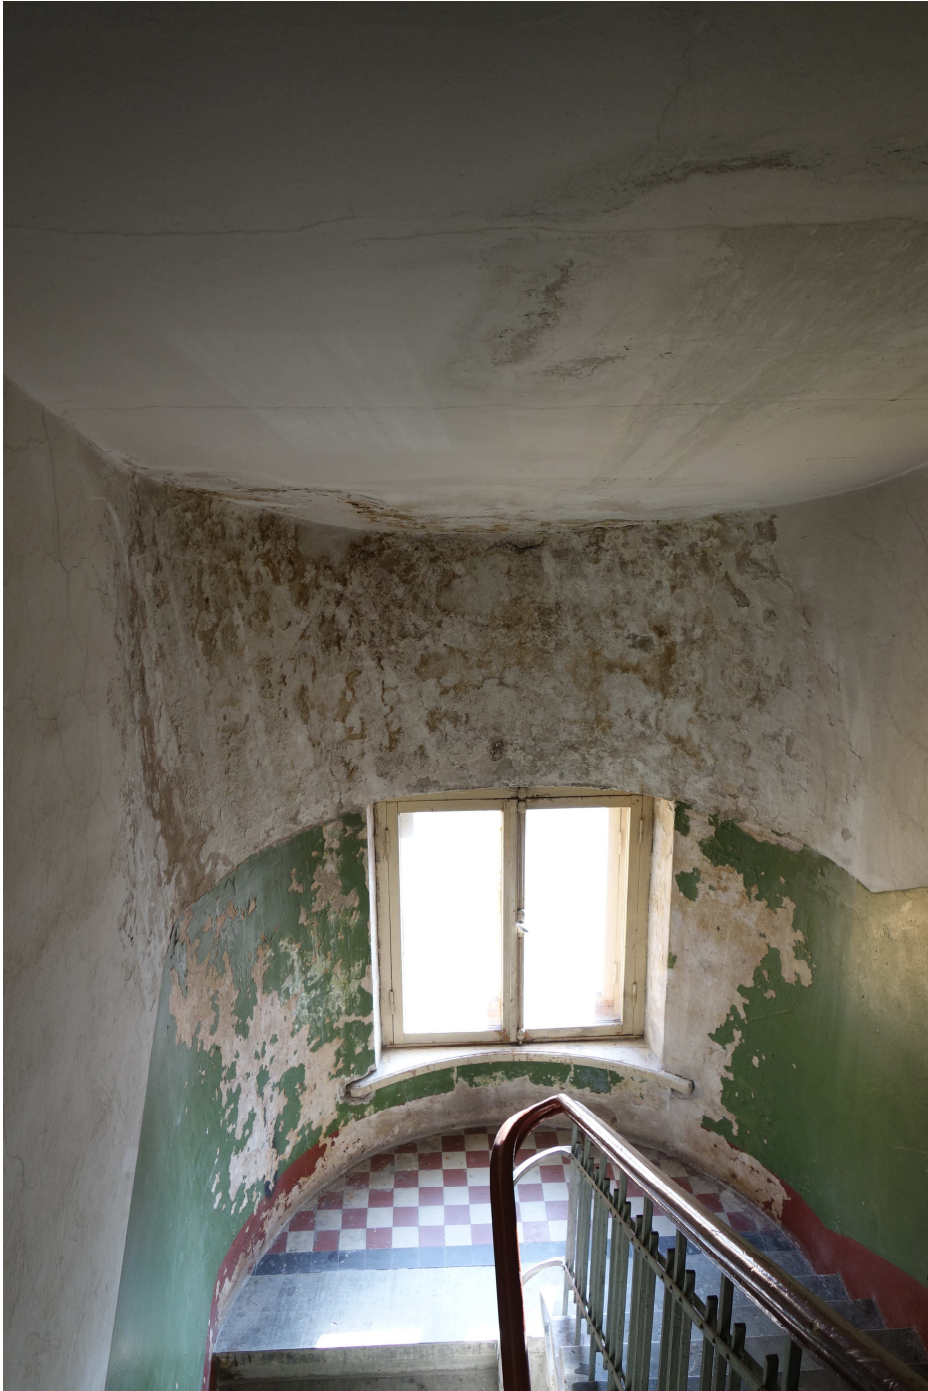
Nn. teenijate trepikoja viimase korruse lael ja seintel on niiskuskahjustused kuna katuse konstruktsioonis on eterniidi ja valtsplekkkatuse ühenduskohad lahti ning kohati puudub kate.

Pilt nr 11. Vaade niiskuskahjustustele trepikojas. Allikas: A-L.Lindeberg, aprill 2014

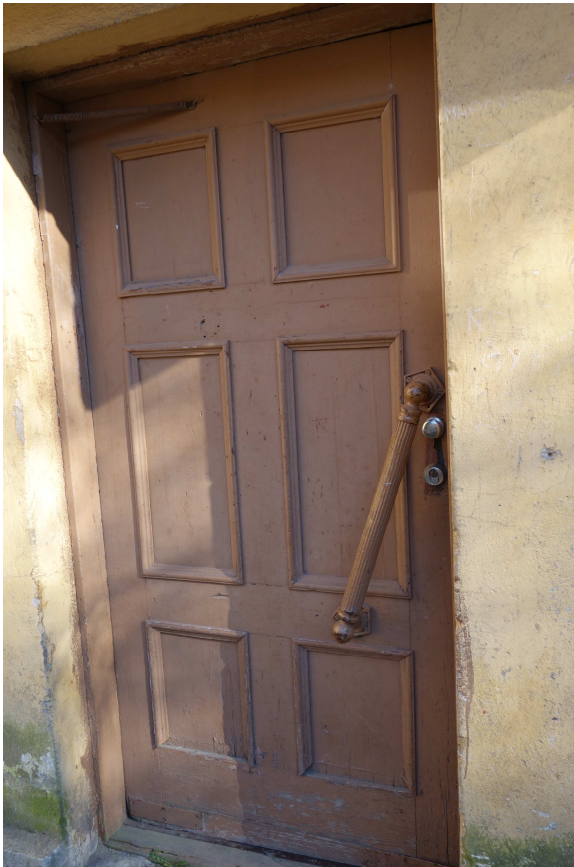
Korruselamule on paigaldatud 90-ndate algul 3 metallist välisust, mis ei sobi hoone arhitektuurset terviklikkust ja stiili arvestades.

Pilt nr 12. Restaureerimist vajav hoovipoolne välisuks. Allikas: A-L.Lindeberg, aprill 2014.

Kindlasti tuleb kaaluda nende vahetust. Säilinud on 1 hoovipoolne välisuks.

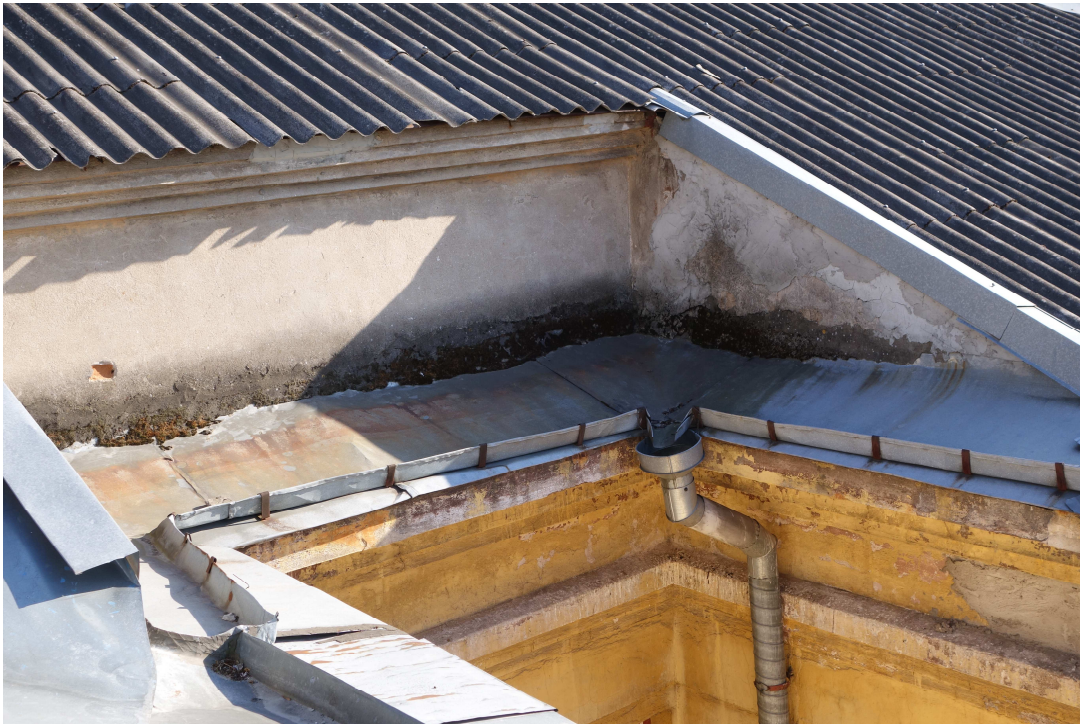
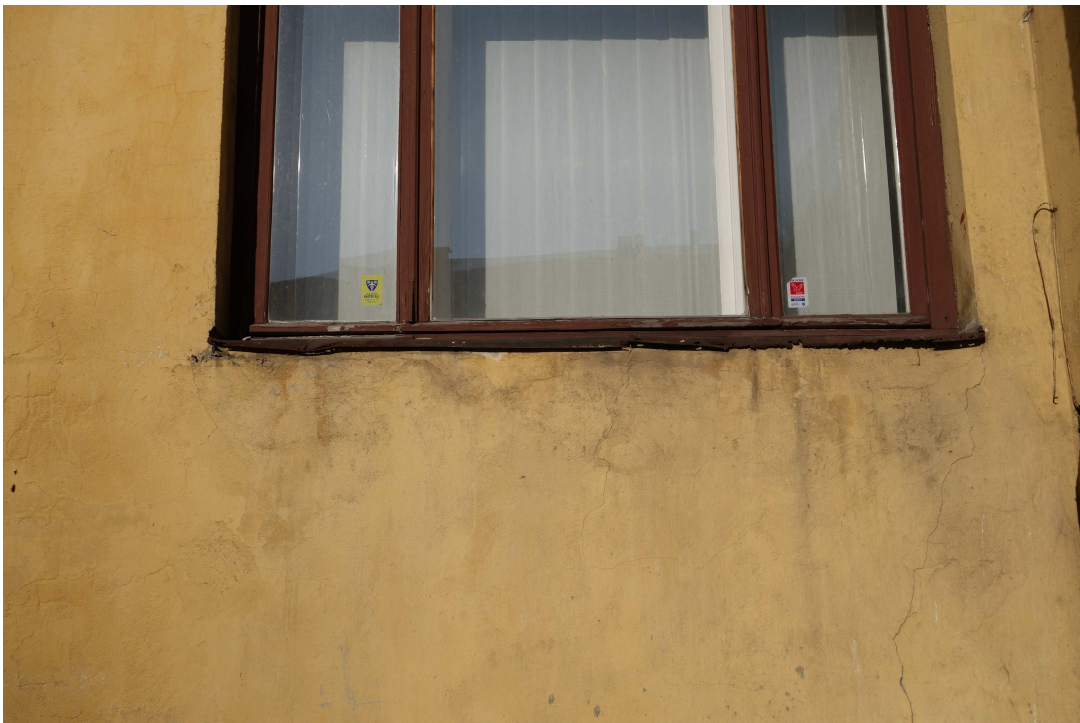
Olemasolevad katusepealsed rennid on lagunened ja roostes. Taastada tuleb kindlasti vihmaveetorude läbiviigid ja torude asetused. Vihmaveetorude alumised otsad on puudu.

Vihmavee ärajuhtimine ei ole tagatud. Karniiside ja sissekäikude varikatuste katteplekid läbiroostetanud või puuduvad üldse. Akende veeplekid on seoses nüüdsete akna vahetustega valesti paigaldatud või puuduvad üldse.

Pilt nr 13. Vaade katusepealsele rennile ja aegu näinud akna veeplekile. Allikas: A-L.Lindeberg, aprill 2014.

Fassaaditööde käigus vahetada ka akende veeplekid, et materjal ja kuju vastaks originaalidele (tsink, vt ka Lisa nr 10).

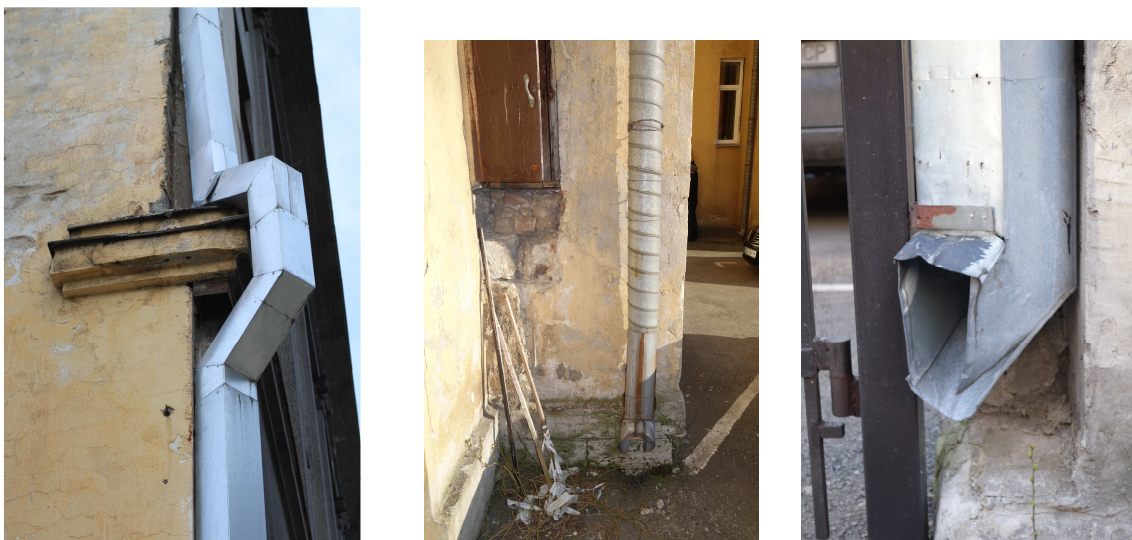
Vihmaveesüsteem tuleb paigaldada uus, kuna olemasolevad ei vasta mingisugustele nõuetele. Originaalitorud olid kandilised ja need tuleb paigaldada vastavalt algsetesse kohtadesse. Katusel puuduvad ka käiguteed ja lumetõkked.

Pilt nr 14. Puudulikud vihmavee äravoolu süsteemid. Allikas: A-L.Lindeberg, aprill 2014.

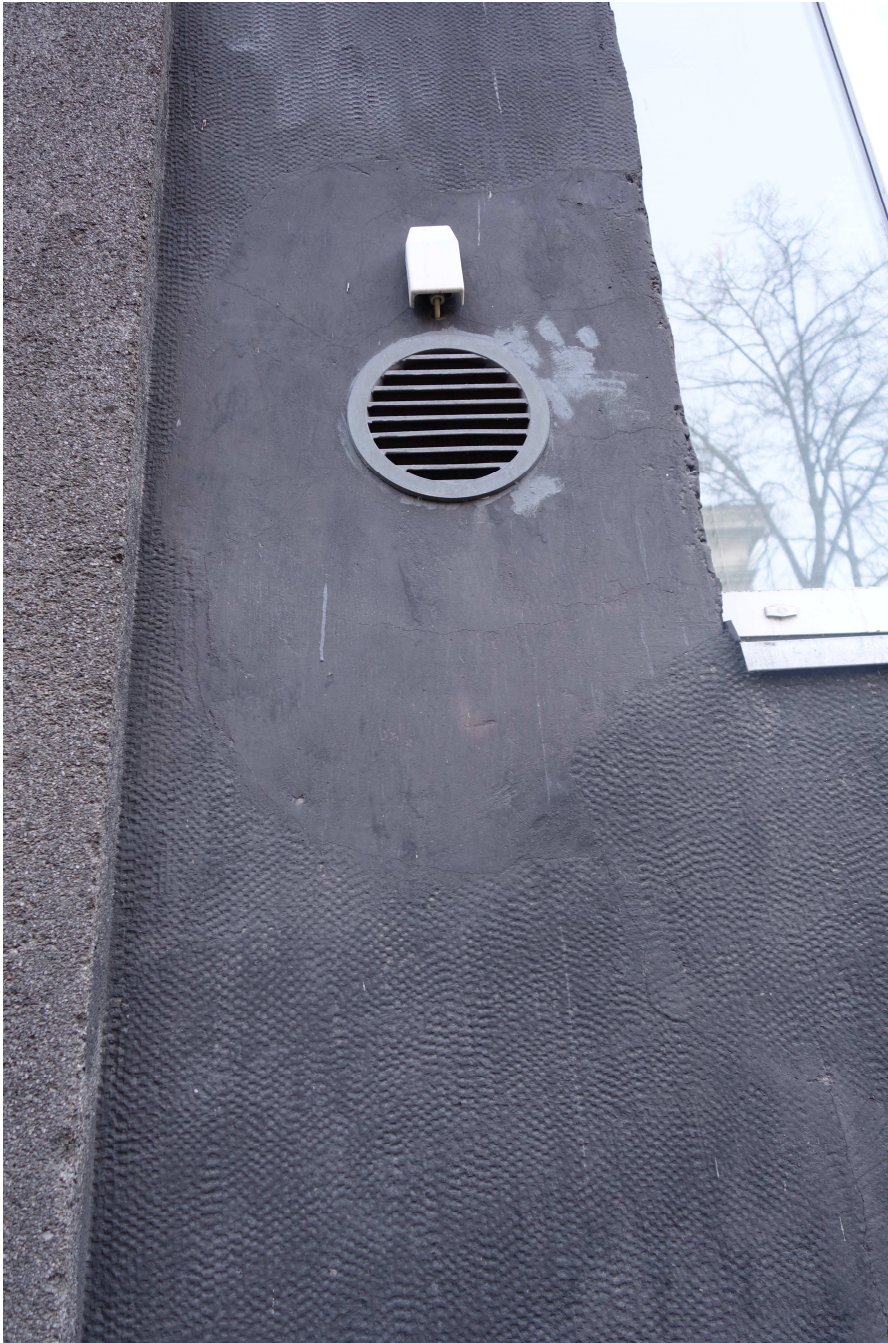
I korruse raidterrasiit krohvil teostatud parandused ei vasta mingitele kvaliteedinõuetele.

Pilt nr 15. Vaade ebakvaliteetsele raidterrasiit krohvi parandusele. Allikas A-L.Lindeberg, aprill 2014.

I- korrusel tuleb teha madalsurve sooda pesu, sest kogu korrus on üle värvitud musta värviga. Ebaprofessionaalselt paigutatud krohvipinnad tuleb eemaldada ja teostada kvaliteetne raidterrasiitkrohv.

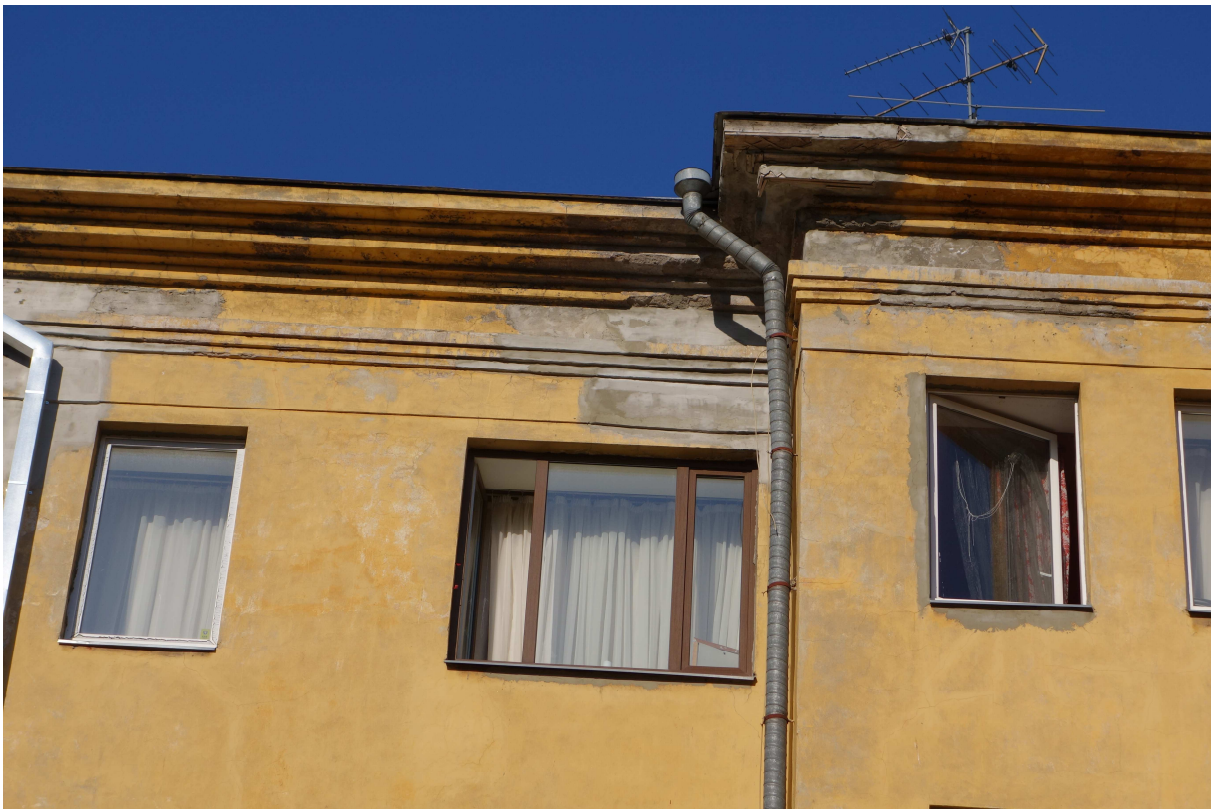
Puuduvad ornamentika osad, kapiteelide ja reljeefide osad taastada olemasolevate eeskujul. Lubikrohviga kaetud pinnad on paremas olukorras, kuigi esineb ka niiskuskahjustusi ja juuspragusid. Hoone viimasest värvimisest on möödunud 60 aastat (vt ka Lisa nr 9).

Pilt nr 16. Vaade sisehoovi lubikrohviga kaetud pindadele. Allikas: A-L.Lindeberg, aprill 2014.

Ka lubikrohviga kaetud pinnad tuleb pesta ja lahtine värv ning krohv eemaldada, teha krohviparandused. Parandused tuleb teha võimalikult lähedase fraktsiooni ja sideaine sisaldusega mördiga. NB. Kõikide krohvisüsteemide korral, lubikrohvide kui ka lubi –tsement krohvide korral tuleb enne krohvitööde alustamist aluspinnad niisutada.

Igat kihti tuleb hoida niiskena min. kolm päeva. Olenevalt värvitüübist ja krohvikihide paksusest võib maalritöödega alustada kolm kuni neli nädalat peale krohvitööde lõpetamist. Värvida lubivärvi või silikaatvärviga.

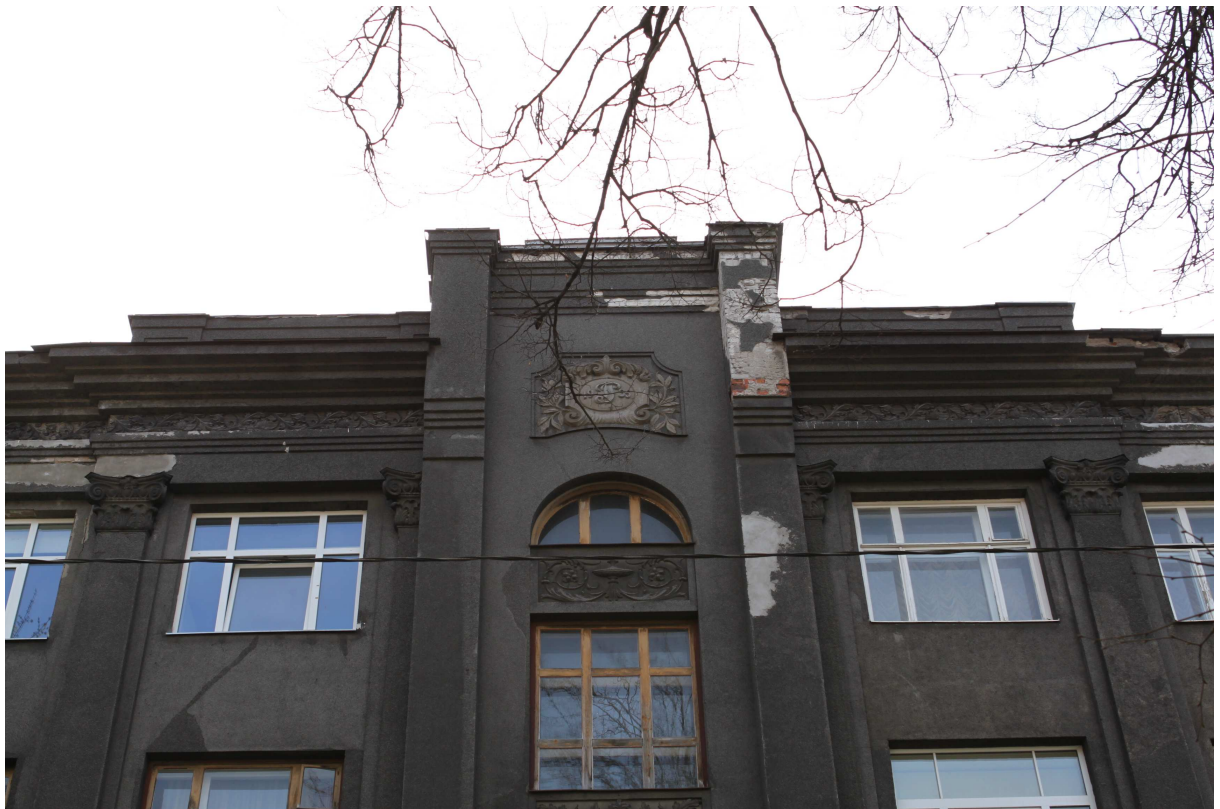
Peasissekäigu kohal asuv keskrisaliit on tagasihoidlike kaunistustega, kuid parempoolsel küljel on krohv irdunud ja osa raamistusi lagunenu. Selle on põhjustanud katteplekkide puudumine. Hoone räästakarniisi alaosa kaunistab rahvusliku ornamentikaga vöö, mis on samuti heas seisukorras (vt ka Lisa nr 8).

Peasissekäigu kohal paikneb neli reljeefi, nendest kaks on kahjustatud, säilinud reljeefidel olevate vaaside järgi on vaase võimalik taastada. Kõige ülemisel reljeefil on maja esimese omaniku J. Paaberi initsiaalid ja maja valmimise aasta.

Pilt nr 17. Peasissekäigu kohal olev keskrisaliit. Allikas: A-L.Lindeberg, aprill 2014.

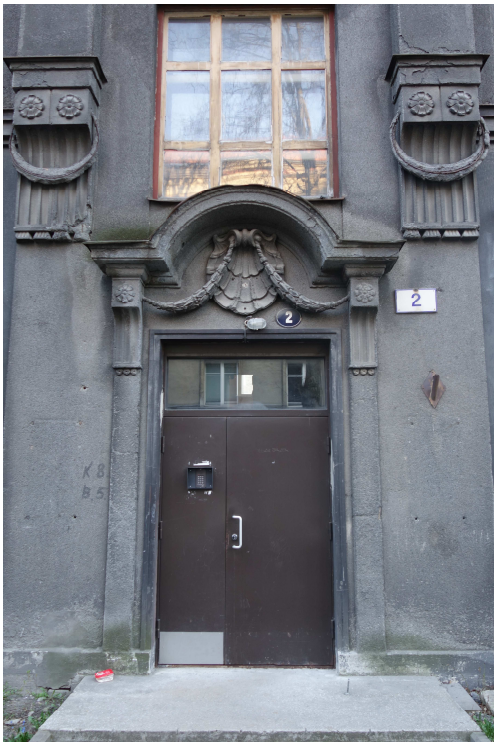
Hoone peasissekäigu uksest ja teistest välisustest ei ole säilinud ühtegi originaali. Säilinud hooviuks on ühepoolne ja seda ei saa võtta näidiseks, et teha selle järgi teised, kuid hoone arhitektuurse terviklikkuse ja stiili säilitamiseks tuleb tingimata vahetada välja metalluksed.

Pilt nr 18. Vaade peasissekäigu välisuksele. Allikas: A-L.Lindeberg, aprill 2014.
