## **SIKASSAARE MÕISA SEPIKOJA E HITUSTEHNILINE UURING NING ETTEPANEKUD RESTAUREERIMISEKS**

Mõisa, Sikassaare küla, Kaarma vald, Saare maakond.

2013/2014. õ-a. Arhitektuuri konserveerimise ja restaureerimise täiendkoolituskursuse  
lõputöö

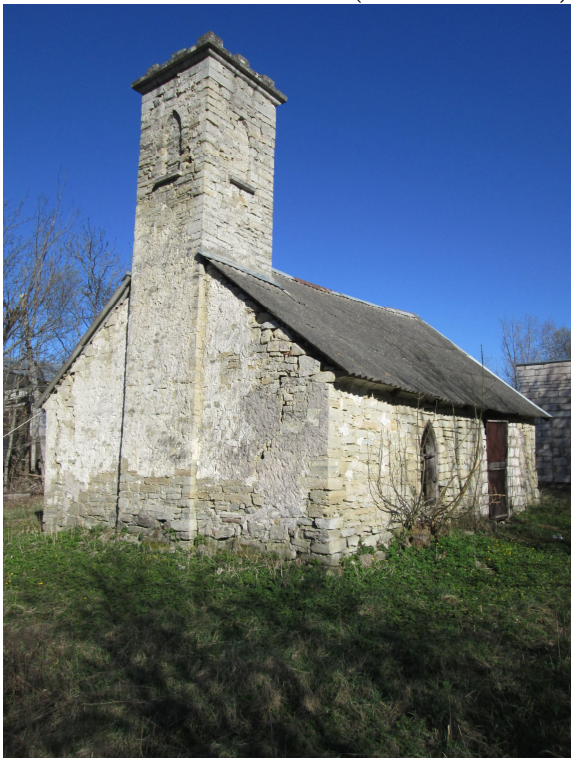
Sepikoja igas välisnurgas võib märga pragusid. Lõunanurgas isegi kohati üle 10 cm laiuselt (joonised 5, 6, 7). Pragude suundasi ja seinte kõverdumisi jälgides saab teha järelduse, et probleemid on alguse saanud tornist. Torn on aja jooksul hoone suunas tugevalt viltu vajunud, tõmmates endaga kaasa ka seina, millega ta seotud on. Samal ajal katusekonstruktsioonile survet avaldades on torni vajumine surunud väljapoole kõveraks vastasseina. Nöörloodiga mõõtmine näitas, et torni kõveruseks 8 meetri peale on 35 cm.

**Joonis 5. Foto edelast** (autori foto 2014)

Natukene keerulisem on olukord torni vundamendiga. Et peatada torni edaspidine viltuvajumine tuleks kaevata lahti torni hoonesisene külg ning tugevdada see maa alt raudbetoonkraega. See peaks kiiva vajunud külje toetuspinda suurendama ja edaspidised vajumised ära hoidma.

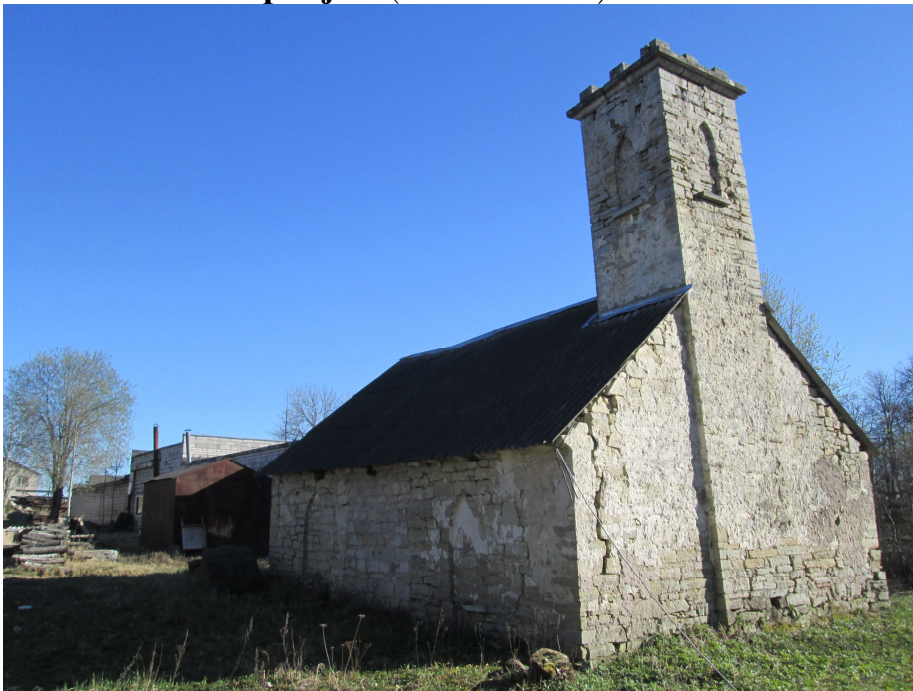
**Joonis 6. Vaade põhjast** (autori foto 2014)

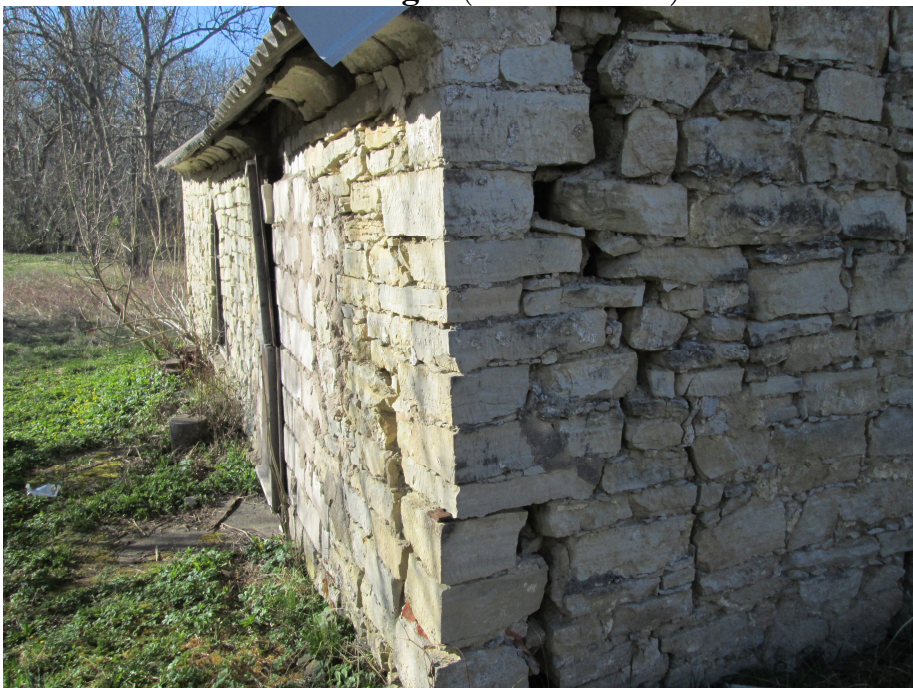
**Joonis 7. Praod kirdenurgas** (autori foto 2014)

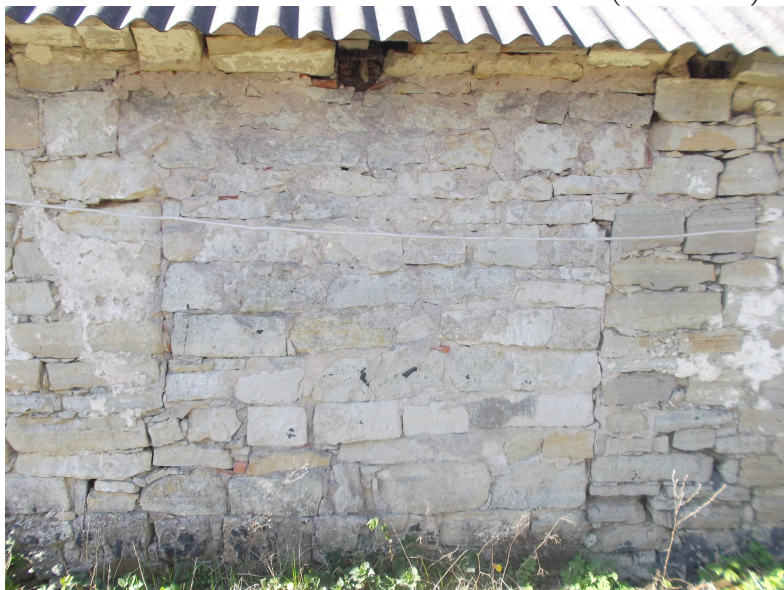
Kirdeküljel asuval seinal on näha kahe petikakna vahel asuval alal piirkonda mis paistab viitavat hilisemale kinnimüüritud avale (joonis 8). Näha on erinevusi nii kasutatud kivi värvuses kui ka ladumistehnikas. Seestpoolt vaadates on eristatav sirgjooneline tahatud kivide riba, mis annab märku kunagisest uksepõsest (joonis 9). Kinnimüüritud ava laiuks on olnud 1,9 meetrit. Laia ukse olemasolu tootmishoone puhul oleks olnud ka igati tavapärane ja loogiline, kuna kaupade maha- ja pealelaadimiseks oli mugavam hobuvanker otsapidi sisse ajada.

**Joonis 8. Kinnilaotud ava kirdeseinas** (autori foto)

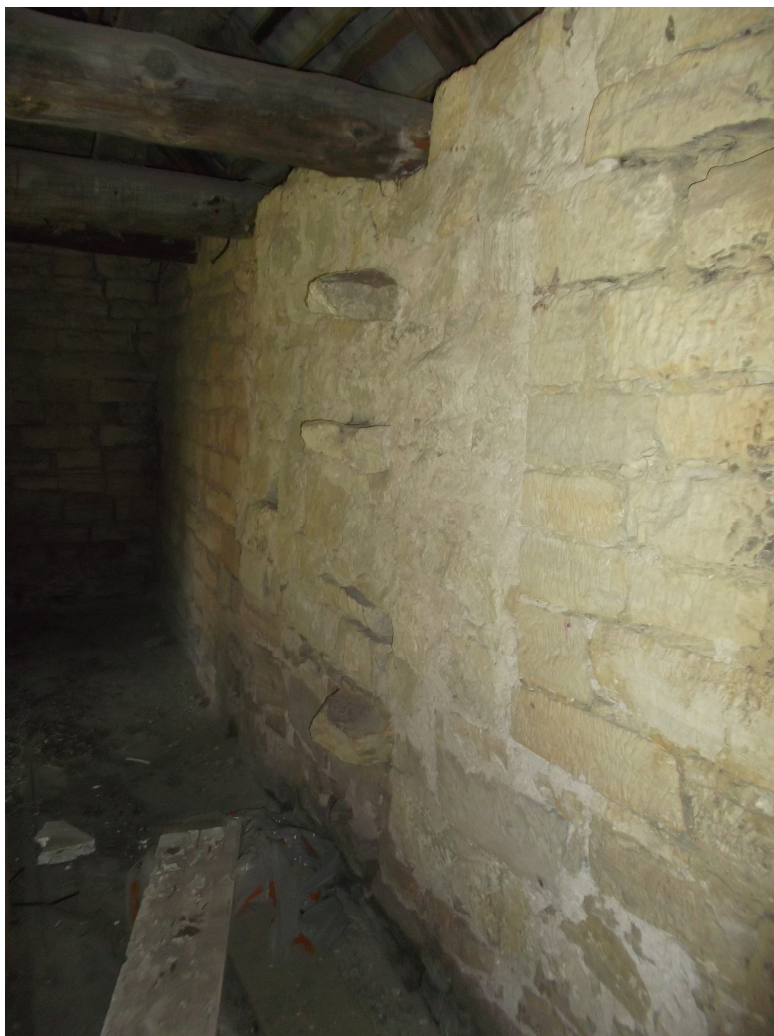
**Joonis 9. Kinnilaotud ala kirdeseinas seestvaates** (autori foto 2014)

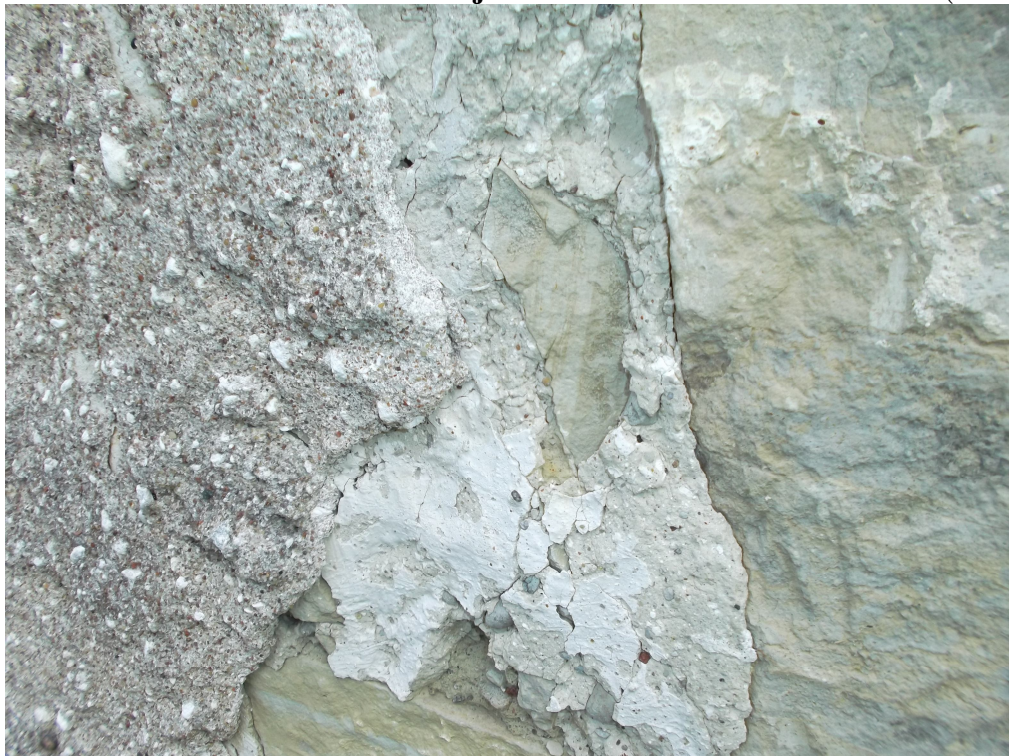
Välisseintel võib eristada kahte erinevat krohvikihiti, millest kõige rohkem on säilinud hoone loodekülgsel seinal (joonis 10). Esimene krohvikihiti on suure lubjasisaldusega ja peene täitematerjaliga väga vedelana ning õhukese kihina peale kantud mört. Ei ole püütud täita ega siluda. Kivide kontuurid on krohvikihilt selgesti aimatavad. Teine krohvikihiti on esimesest selgelt erinev. Lubja osakaal on väiksem kuid samas leidub väga palju kustutatud lubja jääke

ning täitematerjaliks on kasutatud suhteliselt suureteralist liiva, mis kohati jätab juba mulje peeneteralisemast kruusast. Tundub, et on lisatud ka vähesel määral tsementi. Ajahambale on suutnud paremini vastu panna esimene kiht. Seda on säilinud suuremal alal.

**Joonis 10. Seintel on säilinud jäänused kahest krohvikihist** (autori foto 2014)

Lahtitulnud müürikivid taastpaigaldada. Tühjaksuhutud müürikivide vuugid täita lubjaseguga ning välisseinad krohvida hoonet esialgselt katnud krohvikihi eeskujul valmistatud õhukese mördikihiga, jättes müürikivide kontuurid aimatavaks. Kõik seinad värvida valge lubivärviga ja petikakendele maalida säilinud fragmendi eeskujul aknaruudustik. Torni dolomiitdetailid parandada ja puhastada mustusest ning samblast.

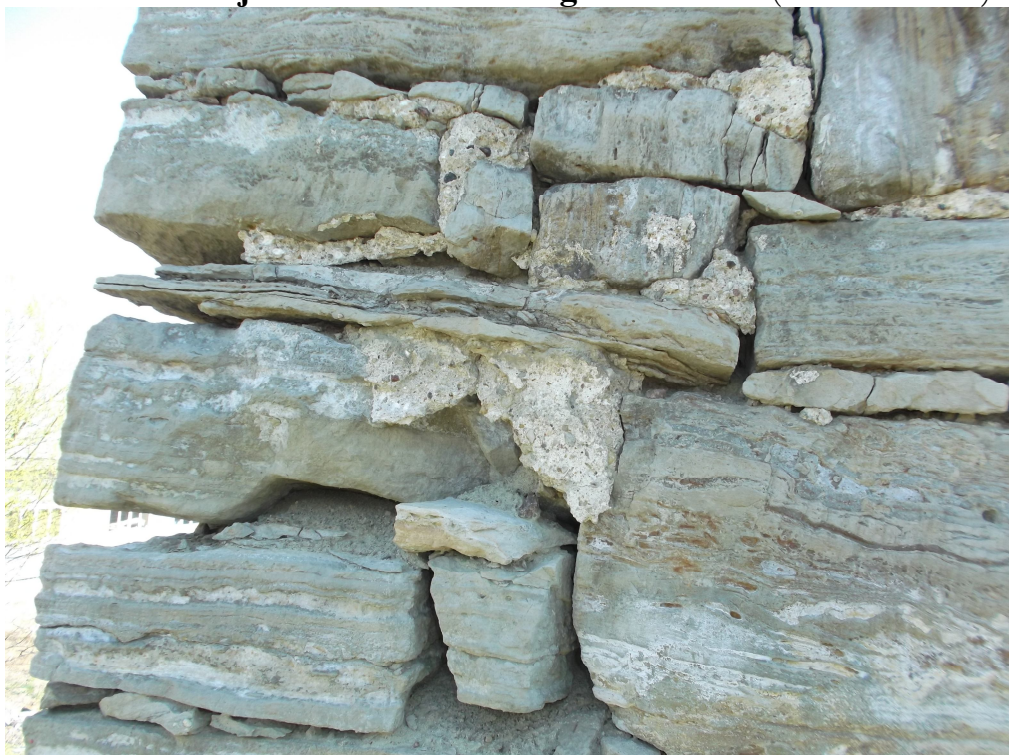
Kuna suurem osa krohvikihist on aja jooksul seintelt maha uhutud, siis on paemüürid jäänud täielikult ilmastiku meelevalda. Paekivi ise on ajale hästi vastu pidanud. Sama hästi ei ole läinud kividevahelise lubimördiga, mis on hullemates kohtades müüritisest mõnekümne sentimeetri ulatuses välja uhutud. Kõige rohkem on seda näha seinte puhul, mida ei kata räästad, hoone otsaseinad ega torni küljed (joonis 11).

**Joonis 11. Tühjaksuhitud vuukidega torninurk** (autori foto 2014)

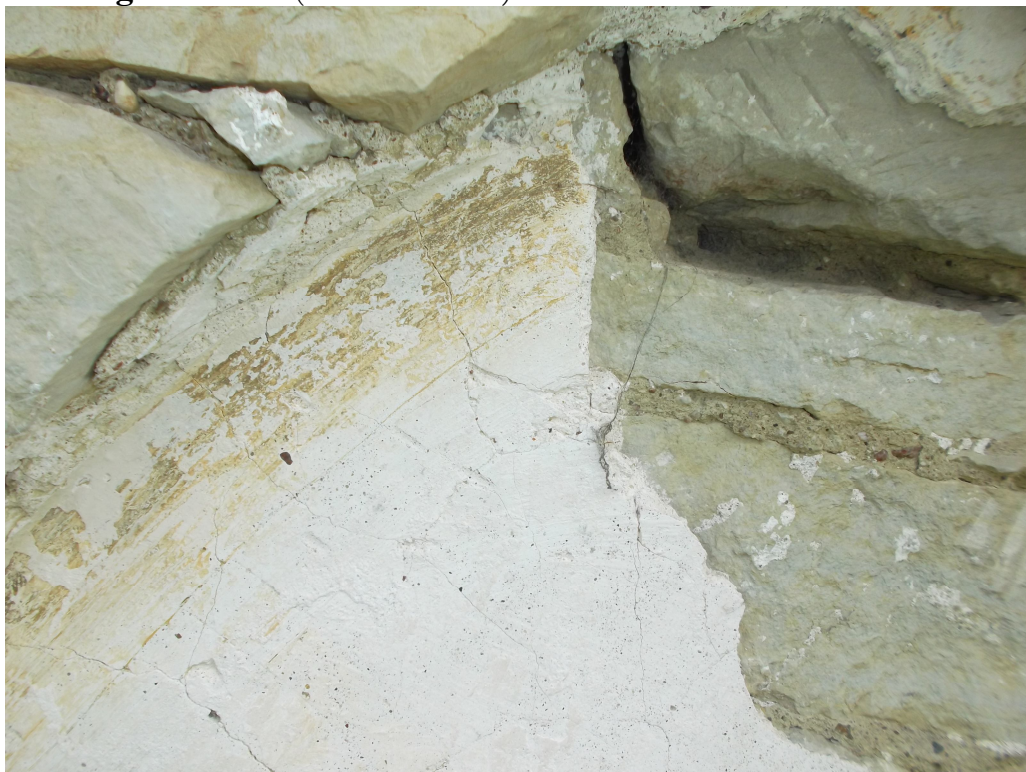
Kirdeseina parempoolse petikakna pinnal on säilinud väikeses koguses esialgset krohvikihiti, millel on näha praegugi üsna hõlpsasti eristatavad jäljed sinna kunagi maalitud aknaraamidest (joonis 12). Tõenäoliselt olid maalingutega kaetud kõik petikakende avad.

**Joonis 12. Viimased säilinud märgid petikaknaid katnud raame imiteerinud maalingutest. (autori foto 2014)**

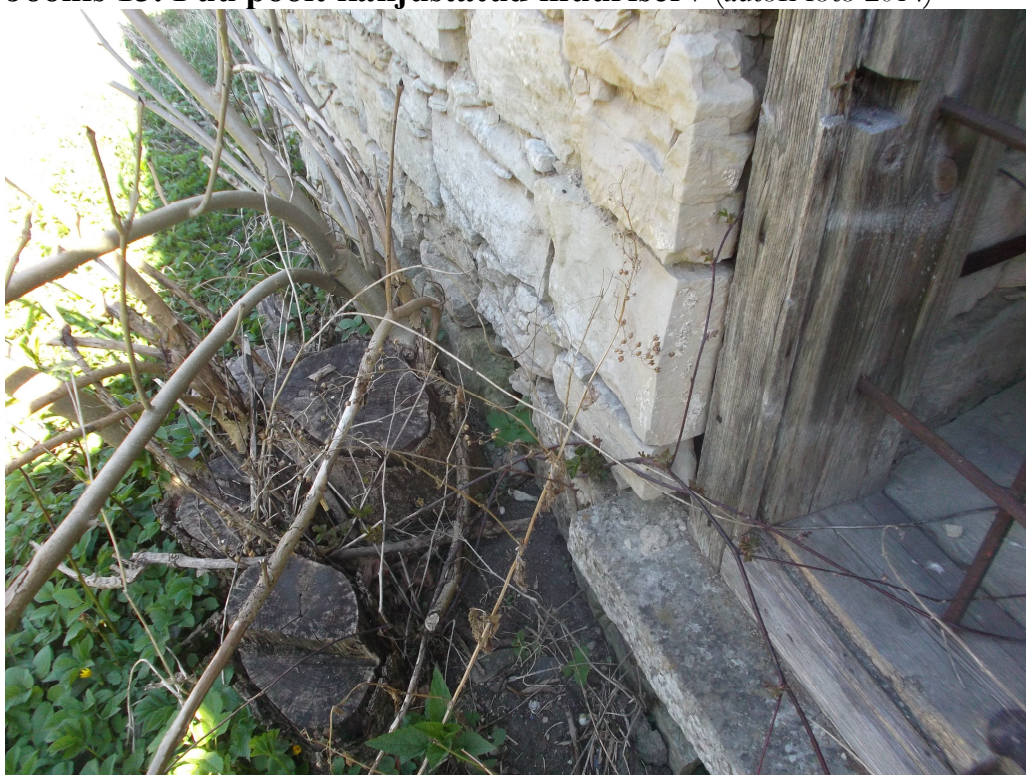
Üldiselt on vundament heas seisukorras. Hoone edelaküljel, praktiliselt seinast vastas, kasvanud suur puu on õnneks mõne aasta eest likvideeritud. Puu kunagisest eksistentsist annab tänasel päeval märku vaid kännu olemasolu. Juurte lagundava toime mõjul on kännu juurest mõned kivid seinast välja kukkunud (joonis 13). Tõenäoliselt on kahjustada saanud ka

vundament. Hoone kaguküljel on maapinda aja jooksul tõstetud. Kõrgeimad pinnase punktid asuvad ca. 20 cm üle põrandapinna.

**Joonis 13. Puu poolt kahjustatud müüriserv (autori foto 2014)**

Seinte vundamendi seisukord on hea, oleks vaja teha väiksemaid hooldustöid. Eemaldada tuleks seinäärne känd, et selgitada välja juurte poolt põhjustatud kahjustuste ulatus. Vajadusel kinnitada lahtised kivid. Hoone kaguküljel tuleb eemaldada üleliigne täitepinnas nii, et oleks tagatud vähemalt 10 cm sokli olemasolu. Hoone ümbrusesse planeerida vee eemalejuhtimiseks vähemalt 3 meetri ulatuses 5 protsendiline kalle.

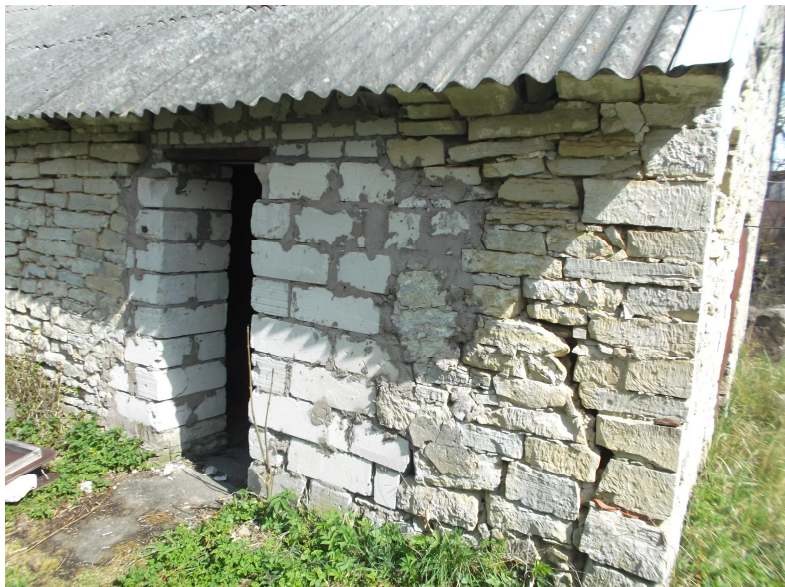
Varasemalt on paiknenud hoone edelaküljel kaks aknaava. Hetkel on neist säilinud üks. Teine aknaava on nõukogudeaegse ümberehituse käigus lõhutud ukseavaks (joonis 14). Ilmselt lagunes uue ava sissevõtmise käigus soovitus rohkem sein ja ukseava on laotud õigesse mõõtu kasutades tuhaplokke ning tsementsegu. Töö on teostatud karjuvalt lohakalt. Nõukogudeaegsete sosseppade töö, panduna vägivaldselt 19. sajandi meistrite teose sisse,

mõjub väga häirivalt ja rikub hetkel kogu hoone välisilme. Vana aknaava asukohast annab aimu seestpoolt vaadeldav säilinud raidkivist aknapõse serv (joonis 15).

**Joonis 14. 1970-ndate aastate ümberehitus aknast ukseks (autori foto 2014)**

Säilinud aknaavaga samal seinaküljel paiknenud aknaava, mis tänaseks päevaks on saanud kukerniitplokist ümbritsetud seinaosaga ukseavaks, tuleks taastada algsel kujul, võttes eeskujuks kõrvalasuv säilinud eksemplar. Kogu veneaegsest kukerniitplokist seiniosa tuleks lammutada ja asendada paekivimüüritisega

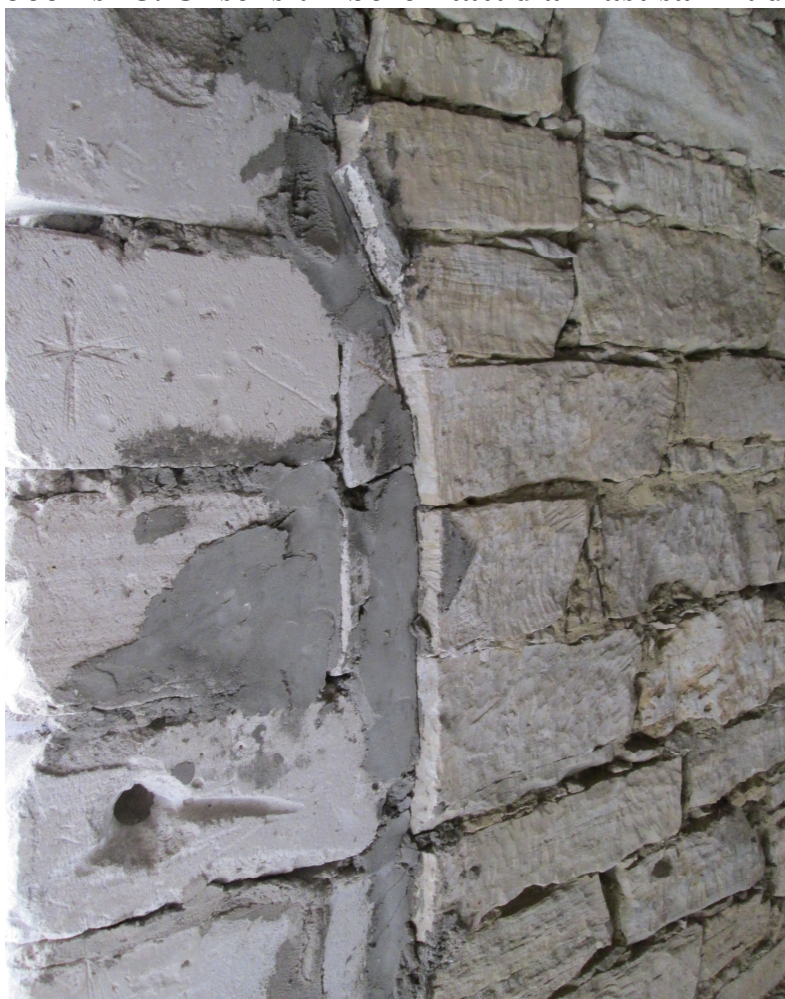
**Joonis 15. Ukseks ümberehitatud aknast säilinud põseserv. (autori foto 2014)**

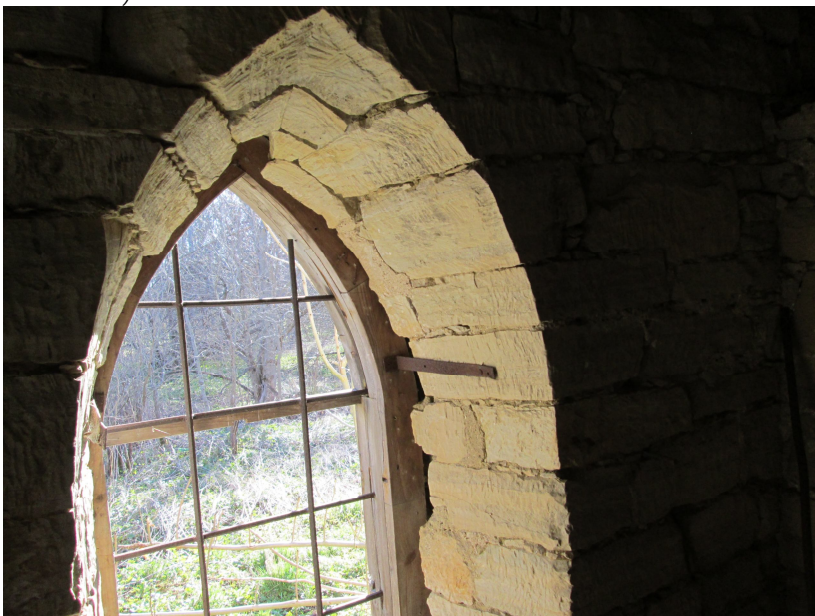
Säilinud aknaavas on osaliselt veel olemas ka vana akna puitraam (joonis 16), mida on hiljem puitribidega paksendatud ning lisatud kokkukeevitatud trellid. Juhan Maiste poolt 1981 aastal jäädvustatud fotol nähtavast anka viieosalisest jaotusest on säilinud vaid ülemine prosspulk. Alumiste prosspulkade kunagisest olemasolust ja asukohtadest annavad märku nende kinnituspesad lengis.

**Joonis 16. Raidkivist aknapõsed ja osaliselt säilinud akna puitraam** (autori foto 2014)

Säilitada ajaloolist ja kunstilist väärtust omavad raidkivist aknapõsed. Eemaldada säilinud aknalengilt, hilisemal perioodil lisatud puitliistud ja metalltrellid. Plommida viga saanud puitdetailid ning asendada hävinud prosspulgad ühe säilinu eeskujul valmistatutega. Ava klaasida ja tihendada linaõlikitiga ning värvida linaõlivärviga.

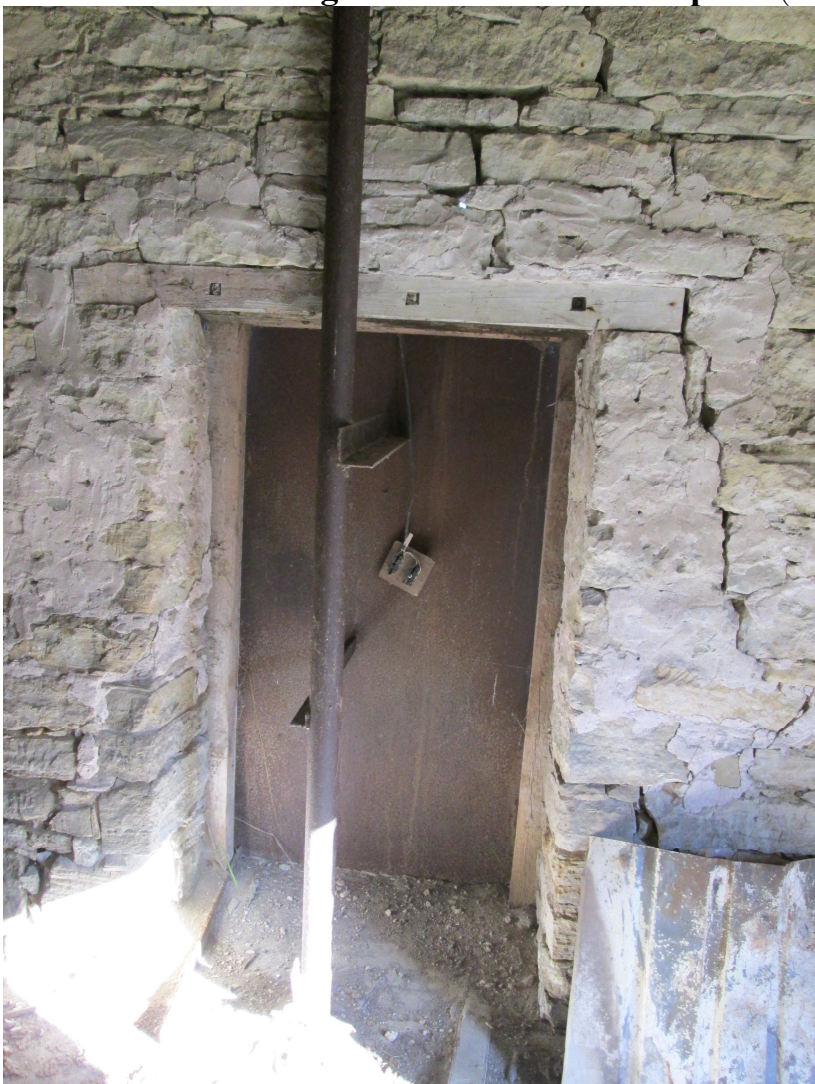
Kaguküljel, praegusel hetkel plekktahvliga suletud ukseava tundub pärinevat hoone ehitusajast hilisemast perioodist või on ta mingil hetkel läbinud ümberehituse. Ukseava servakivid ei ole ümbritsevate kividega väga hästi seotises, põhjustades mitmes kohas ka pragude tekke (joonis 17). See näib viitavat asjaolule justkui oleks ukseava hiljem müüri lõhutud ja seejärel ava servad kandiliseks laotud. Samuti ei tundu lihtne puitsillusel neljakandiline ava sobituvat neogooti teravatipuliste akendega.

**Joonis 17. Vaade kaguseina ukseavale seestpoolt** (autori foto 2014)

Hoone sissekäik lahendada otsaseinas, hetkel plekktahvliga suletud, ava kaudu. Korrastada müüritis ava ümbert ja kohalt, vajadusel asendada puitsillus. Kuna ukse esialgse ilme kohta andmed puuduvad siis võtta välisukse valmistamisel eeskujuks mõne sarnase stiililahendusega säilinud välisuks.

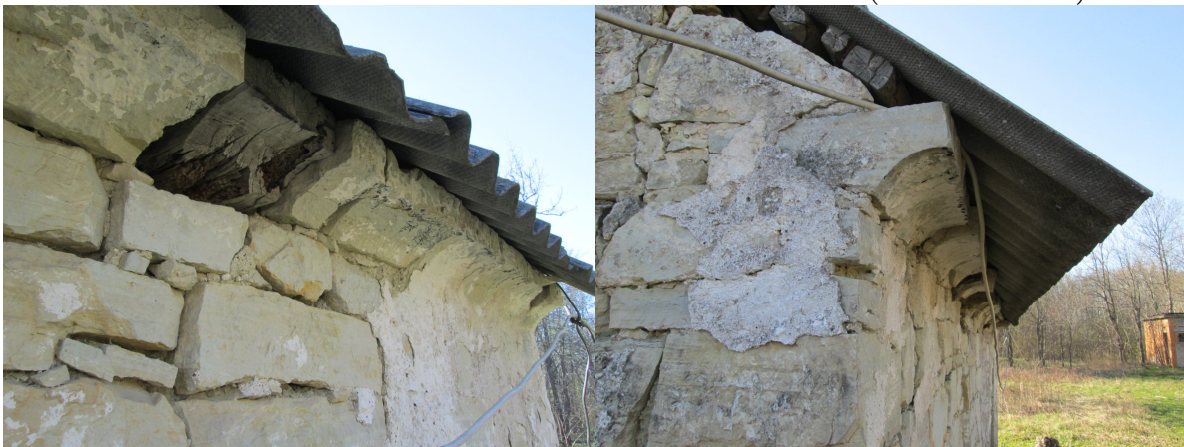
Hoone räästaserva kaunistavad kumerad raidkividest karniisid, mis jäävad hetkel teenimatult konserveeriva eterniitkatuse loomupärasest laiema räästa varju (joonis 18).

**Joonis 18. Kumeraks tahatud kividest räästakarniisid** (autori foto 2014)

Katusekatte üleulatust kaarjast raidkivikarniisist tuleb vähendada miinimumini, et räästas ei varjaks seda kaunist detaili.

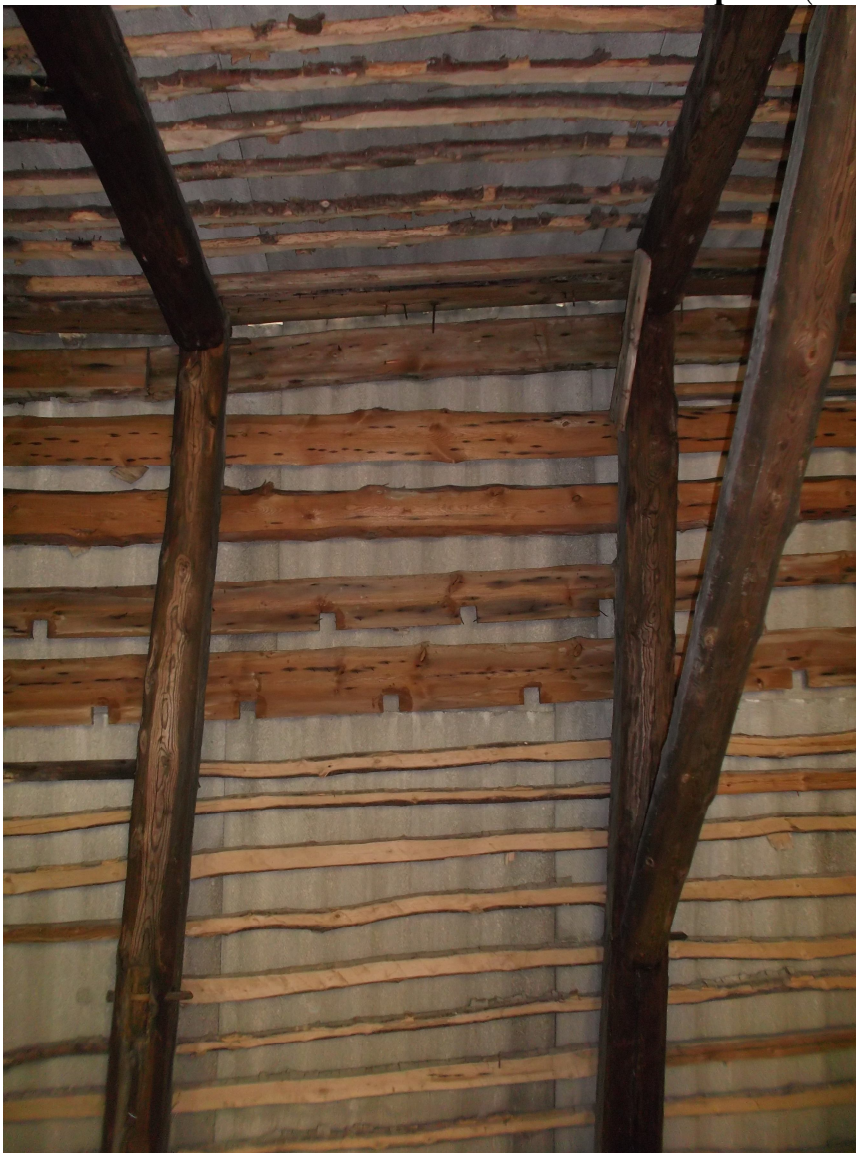
Katuse kandekonstruktsiooniks on kasutatud tahutud palkidest sarikaid ning penne ja ümarpalkidest laetalasid (joonis 19). Kandekonstruktsiooni üldine seisukord on rahuldav. Otsest avariihtu ei ole märgata. Küll võib täheldada puidu pehkimist osade paemüürile toetuvate laetalade otstes ja ka sarikatippudes, andes märku sellest, et hoone katusehari ei ole alati väga hästi vett pidanud (joonis 20). Ühel sarikal puudub penn. Katuse roovituseks on hetkel säilinud osaliselt ilmselt algupärane ümarpuut ning hilisemast perioodist pärinevad taaskasutatud laudad.

**Joonis 19. Katuse kandekonstruktsioon seestpoolt** (autori foto 2014)

Olemasolev eterniidist katusekatte eemaldada kui ajastuga mittesobiv. Kõik pehkinud puutetailid tuleb eemaldada ning plommida. Tala ja kiviseina kontaktpindadele paigaldada rullmaterjalist hüdroisolatsioon, et vältida mädaniku teket ja levikut antud piirkondades.

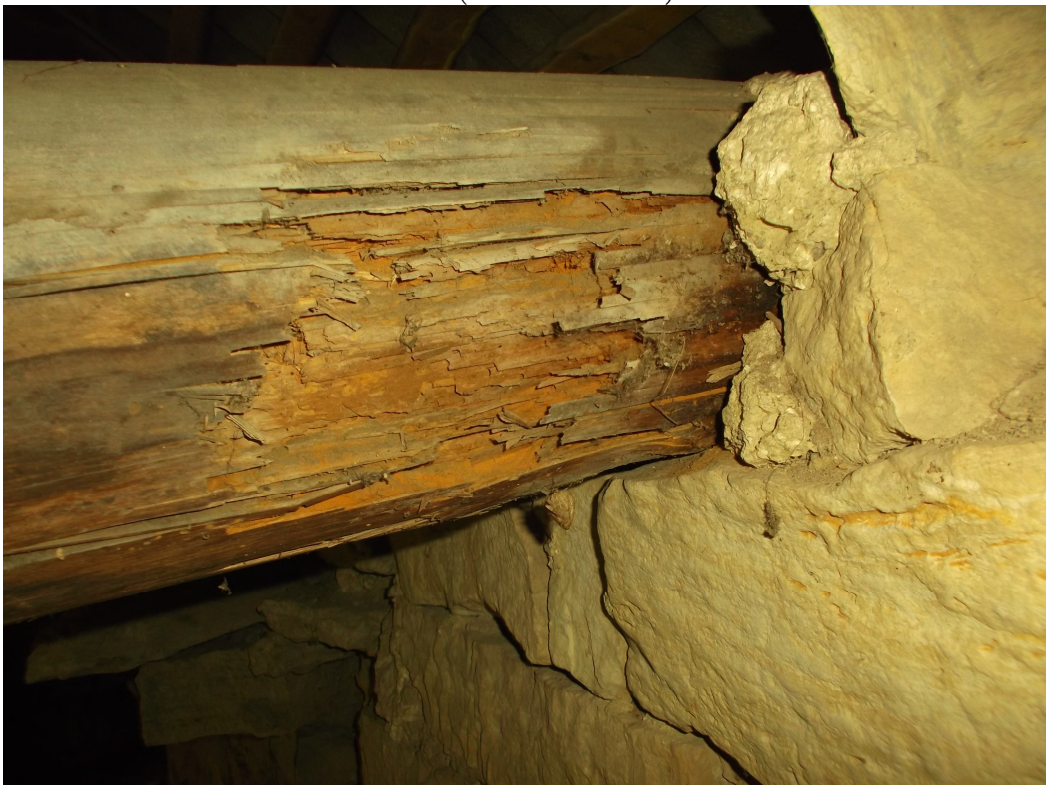
**Joonis 20. Pehkinud talaots.** (autori foto 2014)

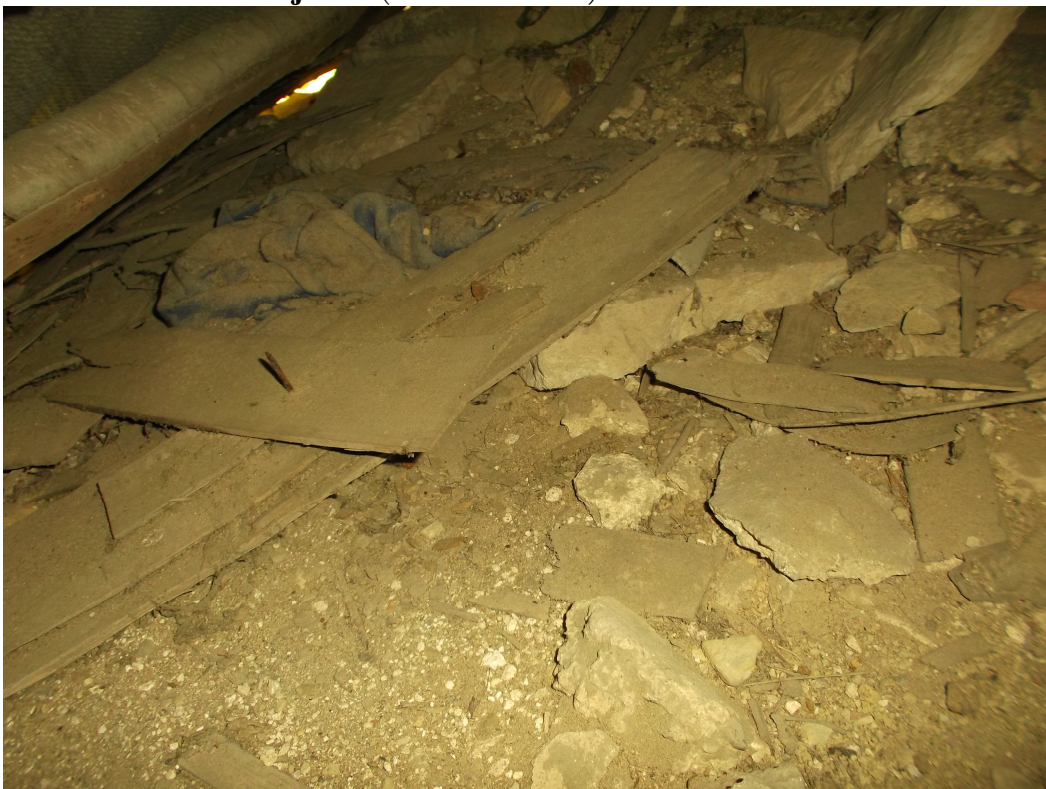
Uuringute käigus õnnestus objekti paemüüridelt leida laastujäänuseid, mis olid sinna pudenenud hoonet varem katnud katusekatte lammutamisest. (joonis 21)

**Joonis 21. Paemüüridel leidunud puitlaastud annavad aimu varasemast katusekatte materjalist** (autori foto 2014)

Uue katusekattena kasutada uuringute käigus selgunu põhjal laastu. Tulenevalt hoone uuest funktsioonist ja vajadusest ka talvisel ajal ruum soojaks kütta võib katuslae soojustada ja altpoolt katta ajastusse sobiva laudisega.
