Heimatstiilis kortermaja rekonstrueerimise lähtepunktid

Raua tn 18 // Terase tn 1, Tallinn

2013/2014. õ-a. Arhitektuuri konserveerimise ja restaureerimise täiendkoolituskursuse lõputöö

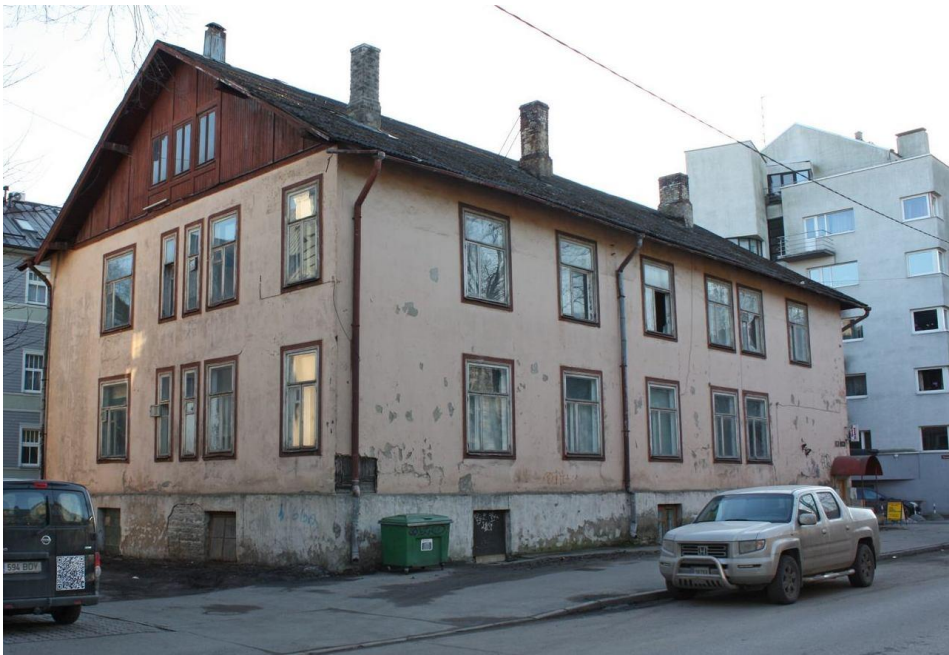
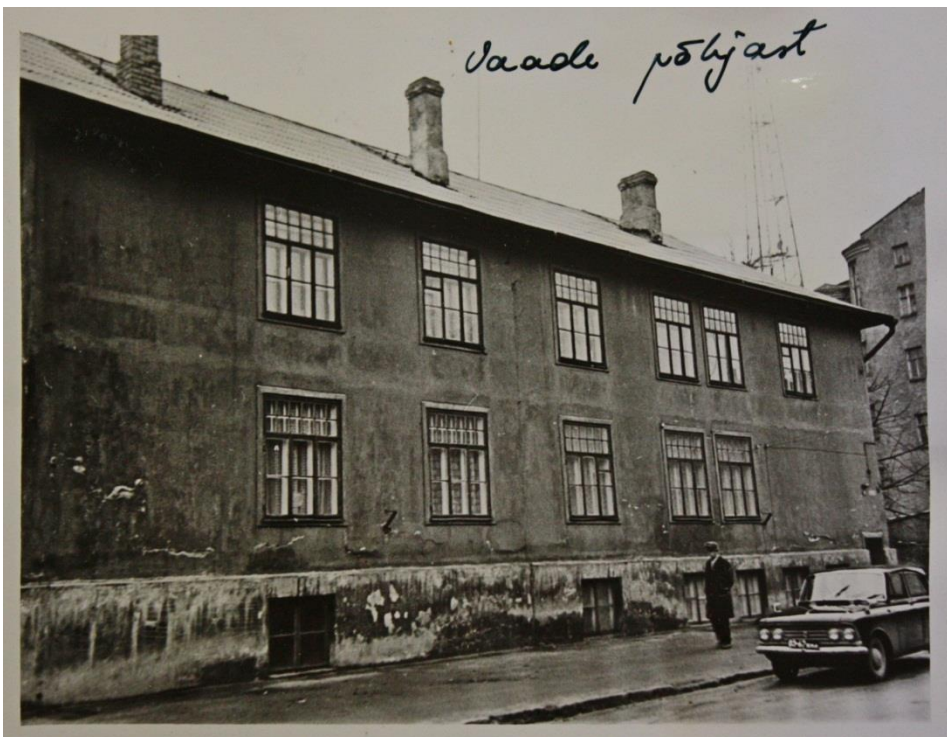
Illustratsioon 5. Vaated loodefassaadile veebruar 2014 ja märts 1971. Fotod: Märt Maripuu ja H. Luik)

Konstruksioonide uuring nimetab kohati varisenud sokli-, vahelagede- ja seinakrohvi, alusvöö pehastumist ja laudpõrandate kulumist/kokkukuivamist. Lisaks nimetakse, et osaliselt on vahelaed ainult laudkatttega ning sealt pudeneb täiteliiva läbi. 70% akendest olla vähemalt alumise raampuu ulatuses pehastunud. Eterniitkatus polevat vihmakindel ning sarikaotsad olla kohati pehastunud. Ilmselt oli katusekate uuringu ajaks vaid 10 aastat vana (eelnev kapitaalremont olnud 1961²⁰). On põhjust arvata, et katuse osas kapitaalremondini ei jõutudki, sest piltidelt näeb katuse vihmaveesüsteem välja väga sarnane tänaseni säilinud ja väga halvas seisukorras oleva lahendusega, samuti on tänased probleemid sarnased ning süvenenud. Hooldamatus on viinud hoone põhikonstruktsioonide seisundi halvenemiseni üldjoones sarnasele olukorrale tänase olukorraga, kuigi ilmselt lahendati siiski põhiosas 1971 aasta uuringus nimetatud probleemid järgnevatel aastatel. Võib arvata, et üheks katuse läbijooksude põhjuseks on ka korstnate paiknemine katuse neeludes, mis tekitab väga haprad sõlmed.

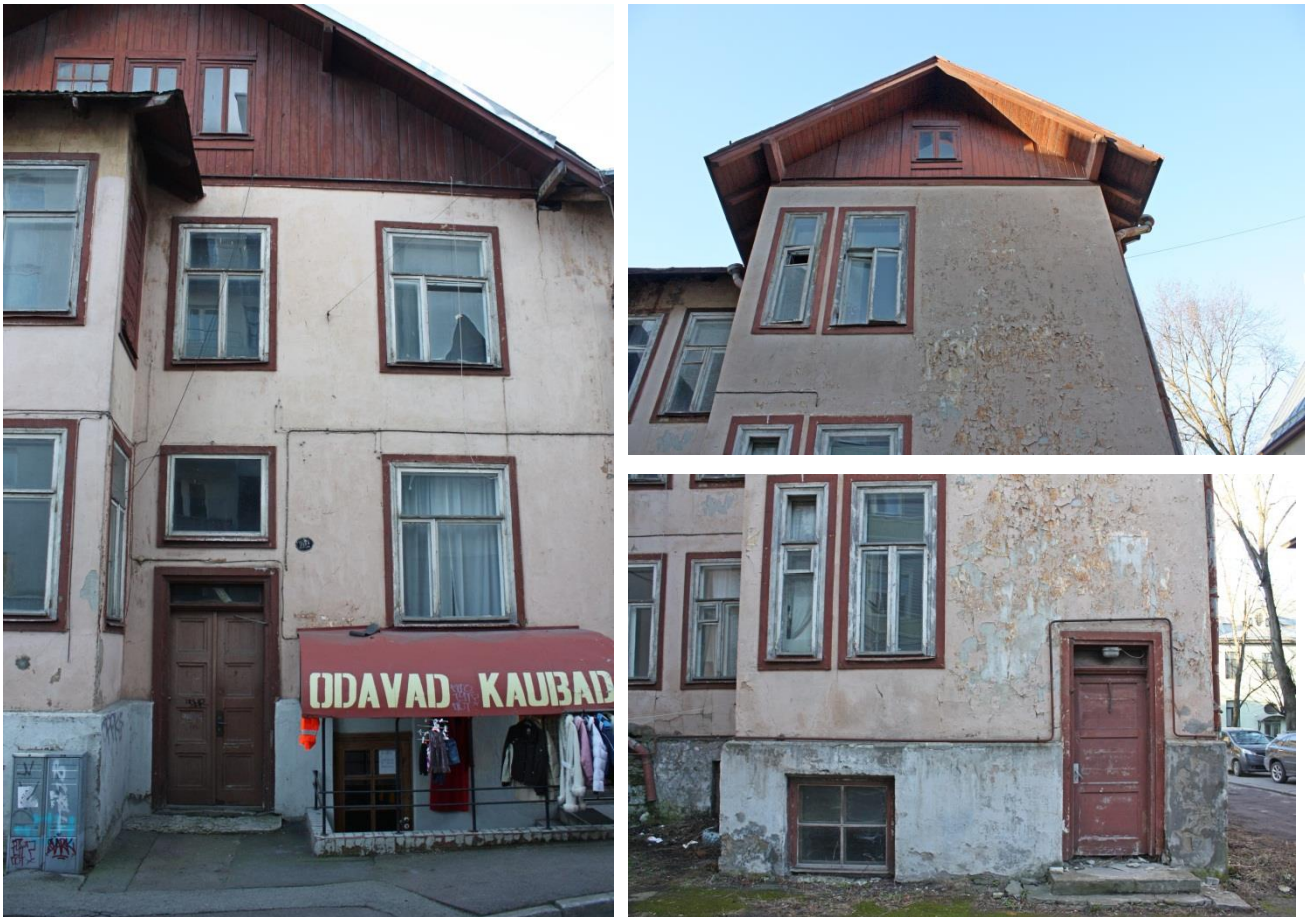
Tänaseks tühjuna rekonstrueerimist ootava korterelamu soklikorruse ruumides tegutses veel märtsis 2014 kasutatud pudukaupade ning riiete pood. Keldritrepid ja varikatused nende kohal on ehitatud suuremaks pärast 1972 aasta inventeerimisi. Algupärane majaesise keldritrepi varikatus oli lihtsate sepiskanduritega (lisa 24) Ilmselt on ka osa lõunapoolse äripinna soklikorruse aknaid pärast seda uuendatud. (ill 8)

Säilinud on üks algupärane aken – edelapoolse otsaviilu vasakpoolseim aken jäeti uuendamata, ilmselt kuna see on alumise serva katusega lõikumise tõttu trapetsi kujuline. (ill 10) Trepikoja siseuksed ning trepid on põhiosas säilinud algupärasena. Peauks on algupärasena säilinud ning ilmselt on ka tagumise trepikoja lihtne välisuks algupärane. (ill 8)

Illustratsioon 8. Vaated Raua tn 18 peauksele ja hoovipoolsele trepikojale. veebruar 2014. Fotod: Märt Maripuu

Katusekonstruktsioonid on puitsarikatel toolvärgivöödega laetaladele toetuvad süsteemid (ill 10; lisa 2 ja 23). Roovitusena on põhiliselt kasutatud tihedat laudist, mis on viitab tõrvapapi kasutamisele algse katusekattena. Selline katematerjal on märgitud ka ühel kapitaalremondieelsel inventariseerimisejoonisel. Ei ole teada kas eterniitkatuse paigaldati otse tõrvapapile või eemaldati viimane enne remonti. Tihedal laudisel eterniit ja valtsplekist püstrenniga räästaosa on tihedal roovitusel ummuksis, mis tähendab, et tekkiv kondensaad või juhuslikud läbijooksud ei saa mõistliku aja jooksul välja kuivada ning rikuvad kandekonstruktsioone. Veel suuremaid probleeme tekitab neeludesse ehitatud korstende ebaõnnestunud sadulaehituse tööd. Vesi nõrgub piki neelusarikat müürlatini ning mööda seina alla soklini. Vihmavee süsteem on lagunened ning torud märgavad seinu (ill 8; 9).

Aknad on sobimatu raamijaotusega ja halvas seisukorras puitaknad. Osad aknaavad sisenurkades on kinni löödud (ill 8). Teostada värviuuringud ainsal säilinud katusekorruse aknal.

Uksed on suures osas säilinud algupärasel kujul, ent halvas seisukorras (ill 10-12). Mõlemad välisüksed on ilmselt algupärased (ill 8).

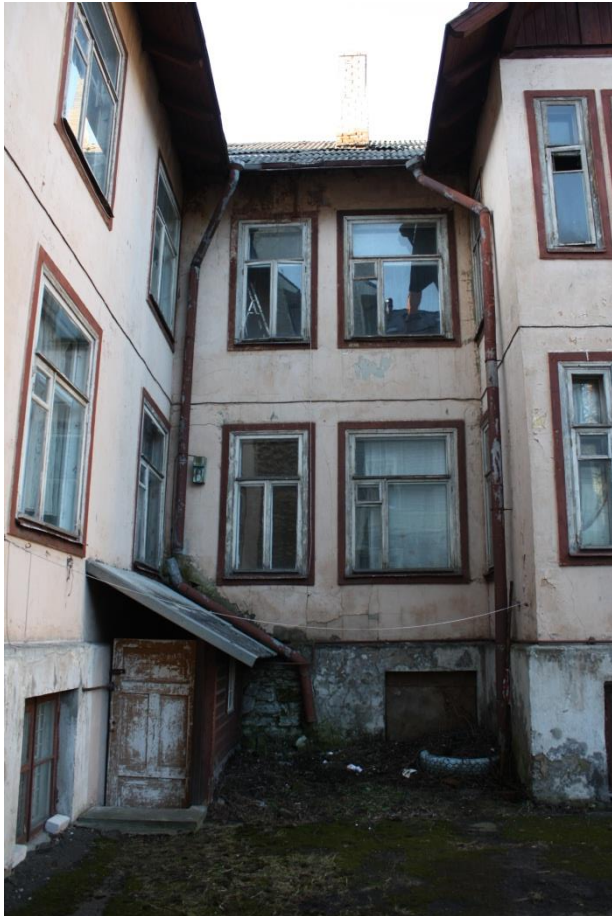
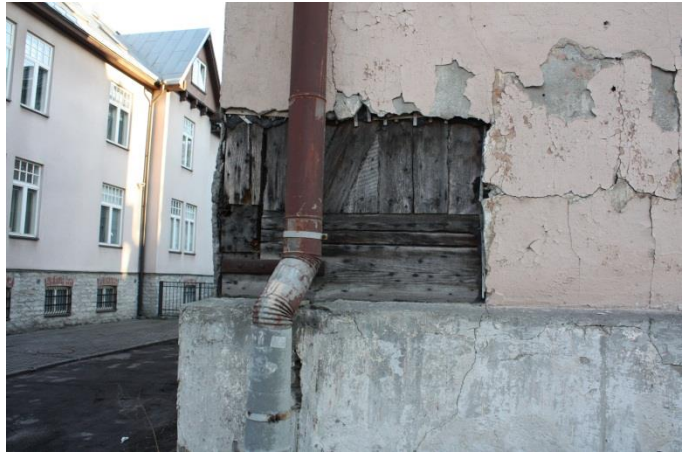
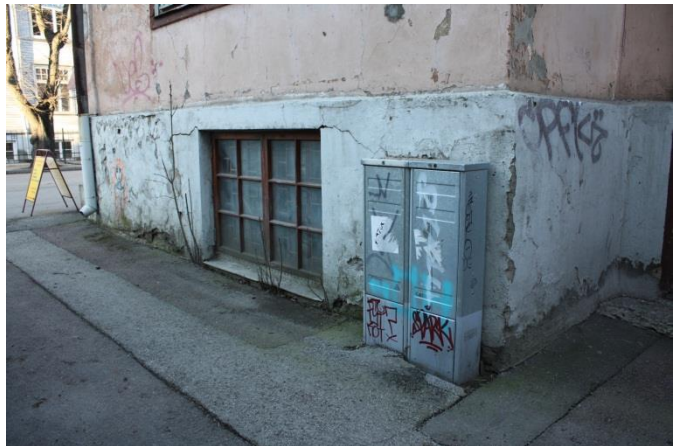
Alusmüürid on rahuldavas seisukorras. Paemüüre kattev krohvikihit on kohati pudenenud, eriti vihmaveetorude juurest, kus sein on märjatud. Põhikorruse seinast ca 110 mm eenduv sokkel on pealt krohvitud kaldega, kuid ilma kaitseplekita. Krohvipragudest jõuab niiskus madalamal müüri asuva aluspalgini (ill 9). Hoone edelaküljel paiknevate soklikorruse ruumide aknad on (armeeritud?)betoonsillustega, mis on saledamad ülejäänud kivisillustest. Eenduval mahul kummalgi pool sillust diagonaalpraod (ill 9). Mujal soklis märkimisväärseid müüripragusid ei täheldata.

*Illustratsioon 9. Vaated Raua tn 18 sisehoovile soklikorruse uksega; Põhjapoolsele nurgale, kus taustaks Raua tn 20 hoone ja vaade edelafassaadi väljaastele mõranenud soklikorruse akna sillusega. veebruar 2014.
Fotod: Märt Maripuu*

Ettepanekud: Krohviparandused eemaldada ja taastada kogu sokli ulatuses lubikrohv; eenduv soklipind katta plekiga; eraldada soklikrohv pinnasest krohvimata vuugiga; eraldada haljastus sokliseinast soklipandusega; uurida ja jälgida aknasilluse pragusid ning otsustada tugevdamine.

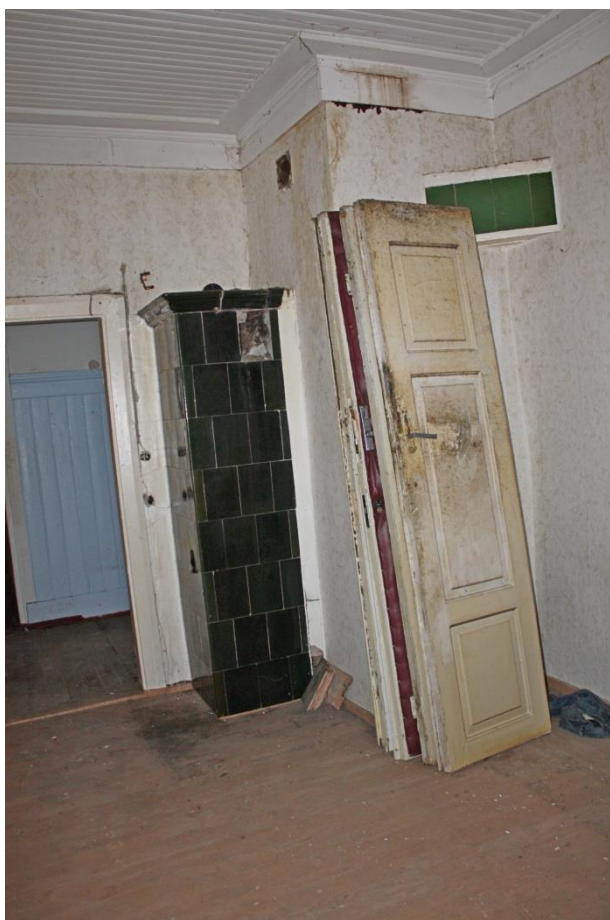
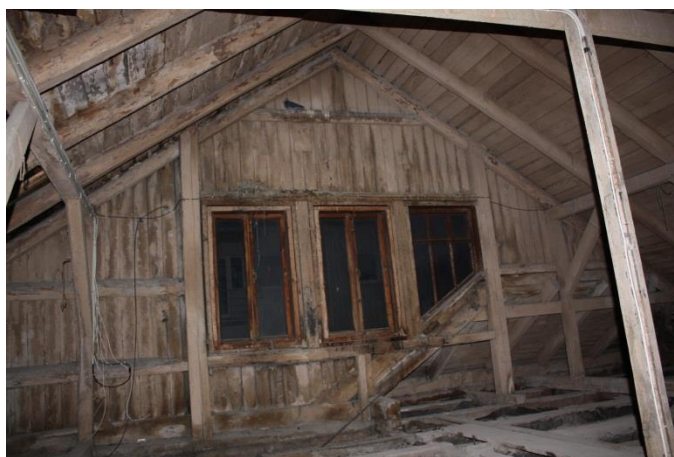
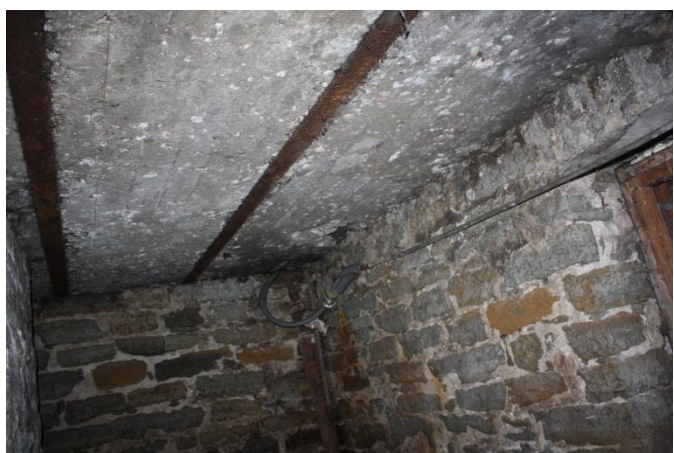
Vahelaed on soklikorruse kohal raudtaladel ja vahelt (armeeritud?)kivikbetooniga ühendatud. Talade alumised vööd roostetavad. (ill 10) Krohvitud laed soklikorruse ruumides on suures osas pudenenud. Puitvahelagede massiivsed talad on vahelt ühendatud musta laudisega, mis hoiab talade vahel täiteliiva. Laed on alt viimistletud algupäraselt laudisega (ill 10) ning osaliselt on laudis krohvitud. Vahelagedel on laudpõrandad (ill 10). Märgatavaid läbivajumisi ei tähelda. Laudpõrandad on kulunud ja kohati kokku kuivanud. Katuse läbijooksude kohad on näha ka esimese korruse laes ja põrandal ning korstende läbiviikude juures (ill 10).

Illustratsioon 10. Säilinud karniisiga ahi, ladustatavad kahepoolsed ukсед ning laudkarniisiga lagi; Vaade pööningult edelapoolsele otsaviilu seinale säilinud originaalaknaga; Soklikorruse lagi ja krohvimata seinad. veebruar 2014. Fotod: Märt Maripuu

Kütte-, ventilatsioonisüsteem ja korstnad on halvas seisukorras. Säilinud on üks glasuuritud kahhelkividest ja ülemise karniisiga ahi (ill 10). Ülejäänud küttekahad on plekkkestaga tornahjud. Korstnapitside seisukord on katusepeal avariiline (ill 5; 6). Kuna lõõre on kasutatud lisaks loomulikule ventilatsioonile ka gaasiahjude väljapuhkeks, siis vajab lõõride seisukord täiendavat uurimist. Gaasiahjud ja soojamüüripliidid on välja lõhutud.

Ettepanekud: Soklikorruse lae raudtalad puhastada roostest ja töödelda tulekõrgeõõpadega; viimistleda soklikorruse lagi tulekindlate villaplaatidega ja olenevalt soklikorruse ruumi funktsioonist lagi alt krohvida; puitvahelaed vähemalt läbijooksu kohtadest avada ja täiteliiv asetada ehituspaberile, et vältida liiva läbijookse; vajadusel suure sildega talade süsteemi tugevdada; laudpõrandaga ruumides asetada lauad vildiribadele sammumüra vähendamiseks ja lihvida põrand üle; alternatiivina lisada laudpõrandale jäigal villaplaadil ja puitlaastplaadil ujuvpõrandana uus liistparkett; laed alt viimistleda krohvides tulekindluse saavutamiseks; alternatiivina säilitada laudlagi ning tagada tulepüsivus teisiti.

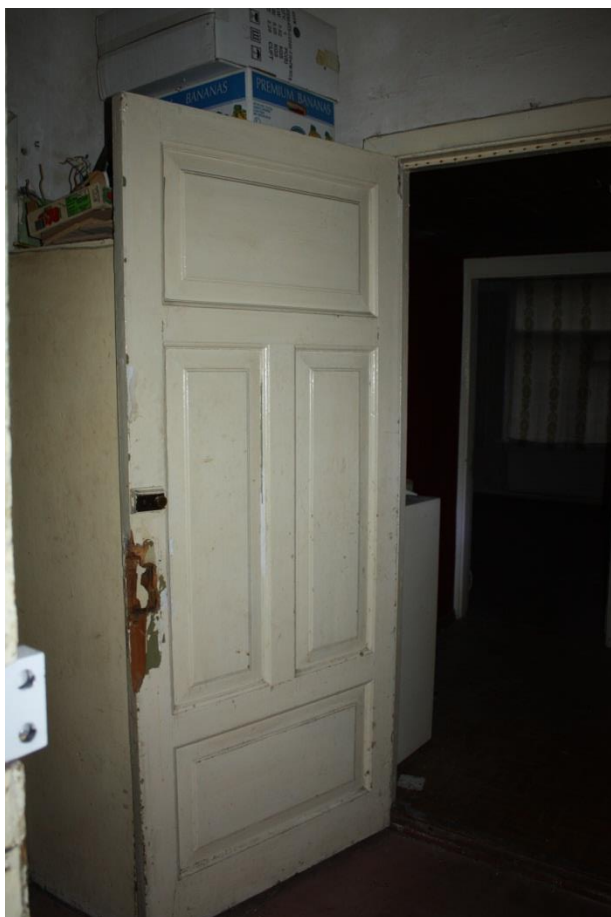
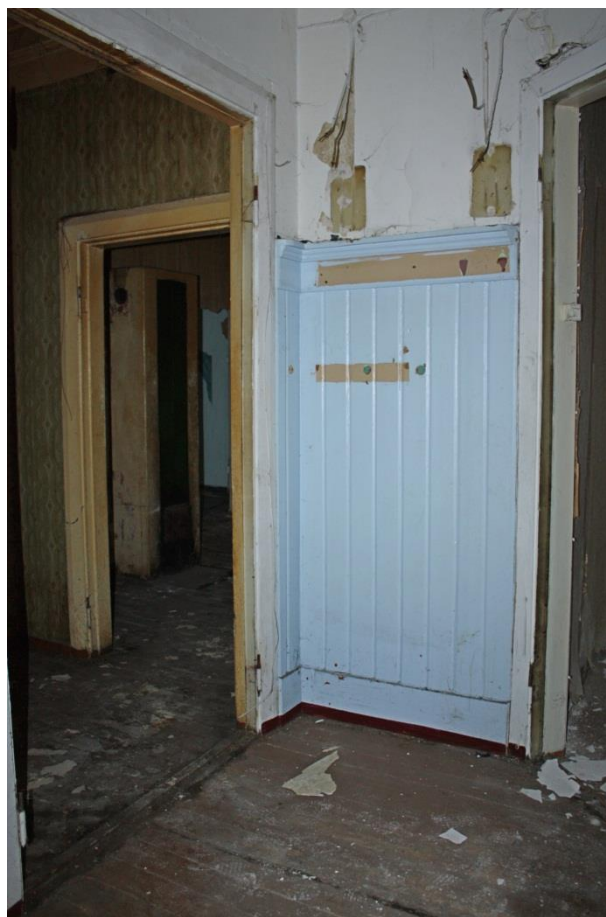
Illustratsioon 11. Fotod siseuksest ning seinatahveldusest teisel korrusel. veebruar 2014. Fotod: Märt Maripuu

Ettepanekud: Restaureerida algupärased uksed ning nende manused.

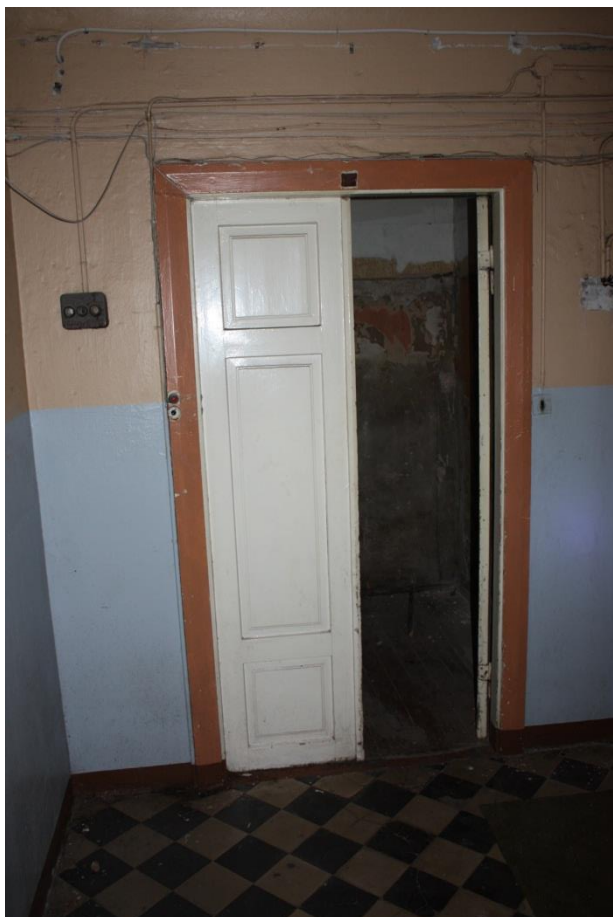
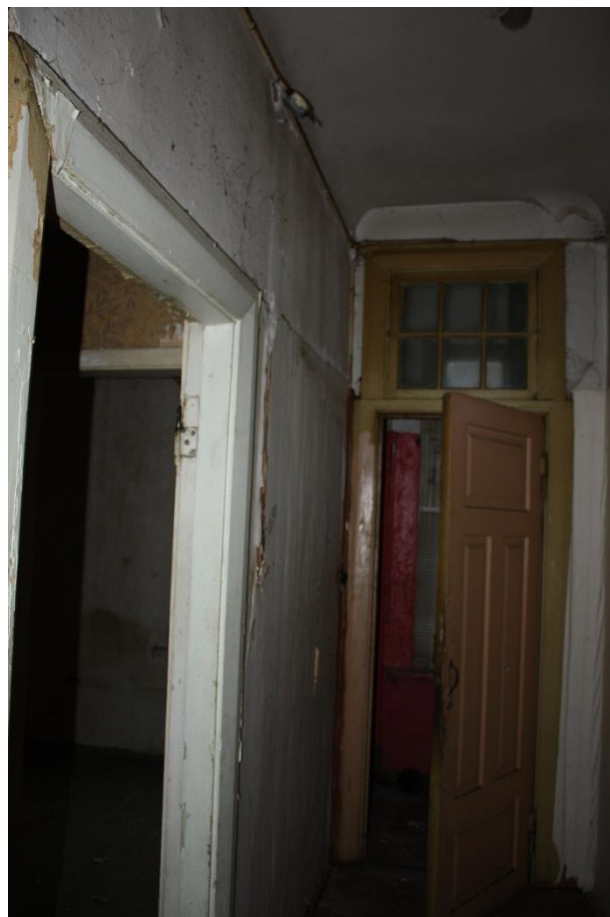
Illustratsioon 12. Fotod siseuksest peatrepikojas metlahhpõrandaga ning sisekoridori vaheuks valgimikuga. veebruar 2014. Fotod: Märt Maripuu

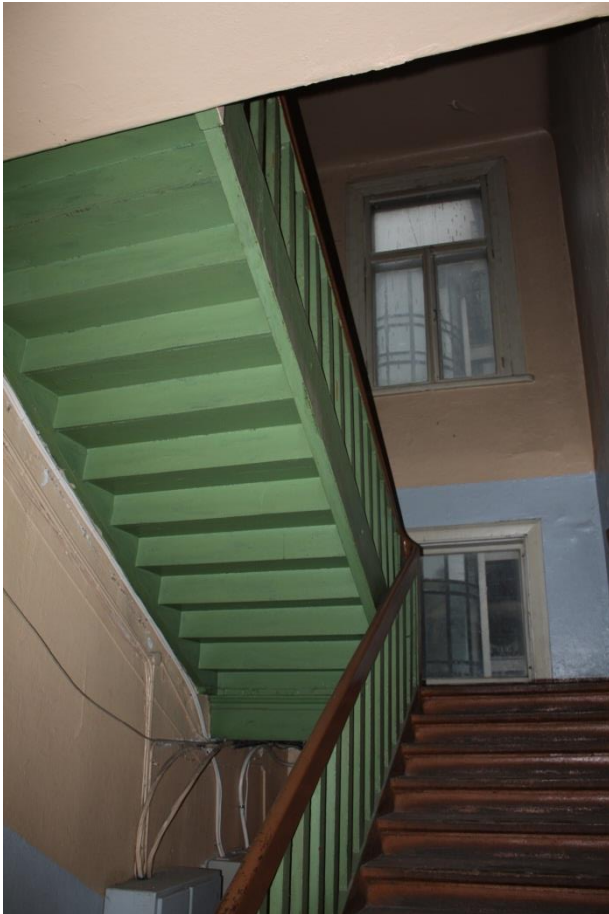
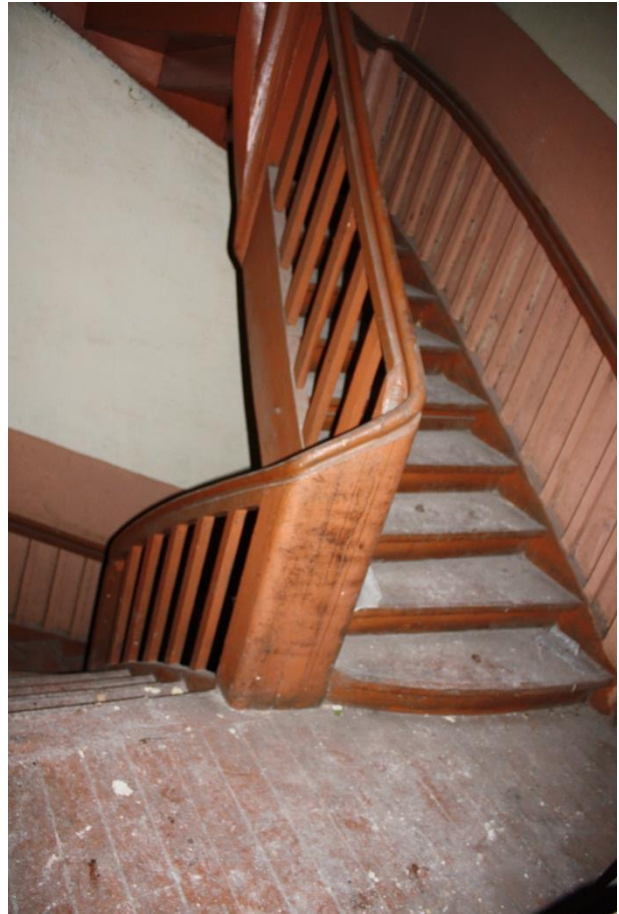
Trepid on trepikodades (ill 13) hästi säilinud, puittrepid põhikorrustel rohkem kulunud. Välistrepid lagunened.

Illustratsioon 13. Fotod peatrepikojast ning tagumisest trepikojast . veebruar 2014. Fotod: Märt Maripuu

Ettepanekud: Restaureerida algupärased sisetrepid ning taastada monoliitsetest paeastmetest välistrepid; keldritrepid võib taastada R/B-treppidena; tagada puittreppide tulekaitse.
