**PUITELAMU VESKI 6A
MUINSUSKAITSE ERITINGIMUSED
HOONE RESTAUREERIMISEKS**

Veski 6A, Kuressaare, Saaremaa

2013/2014. õ-a. Arhitektuuri konserveerimise ja restaureerimise täiendkoolituskursuse
lõputöö

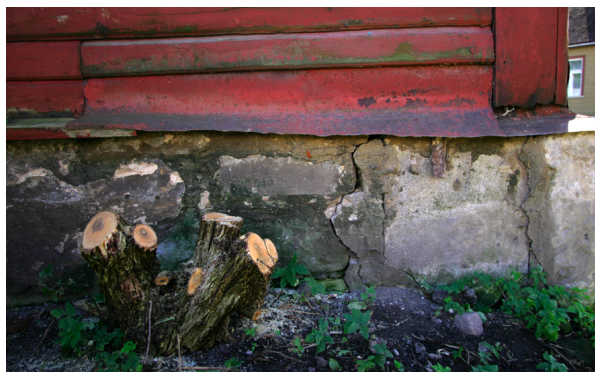
Vundament on paekivist, tänavapoolsel (edela)küljel kaetud massiivsete paekiviplaatidega, mujalt tsementkrohviga krohvitud. Krohvkattega vundamendi seisund on rahuldav, kuigi osa kive on lahti ning krohvkate mitmelt poolt hävinenud. Paekiviplaatide tagune müüritis on lagunenenud ja vajab tõenäoliselt uuesti ladumist.

18. Vasakul: tsementkrohviga krohvitud vundament hoone loodeküljel.

Vundament vajab puhastamist, lahtiste kivide kinnitamist ja vuukimist. Tsementkrohviparandused tuleb eemaldada ja vundament lubitsementmördiga uuesti krohvida. Tänavapoolse seina vundamendiosale tuleb seina konstruktsioonide avamisel teha ekspertiis, vajadusel uuesti laduda. Paeplaadid asetada hiljem endisele kohale.

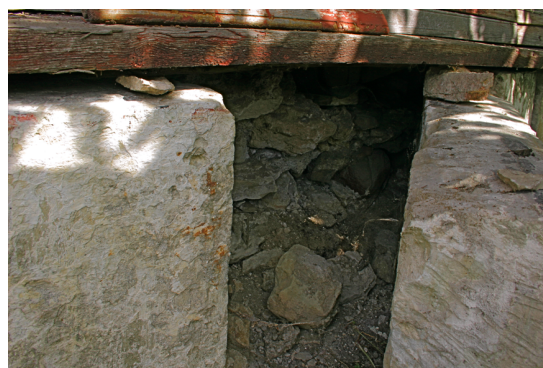
19. Paremal: paeplaatidega vundamendi kahjustused hoone tänavaküljel.

6. Elamu sokkel tuleb puhastada krohvikihetidest, lahtised kivid kinnitada ja vuukida lubi-tsementmördiga.
7. Tänavapoolse seina vundamendiosale tuleb seina konstruktsioonide avamisel teha ekspertiis, vajadusel uuesti laduda. Paeplaadid asetada hiljem endisele kohale.

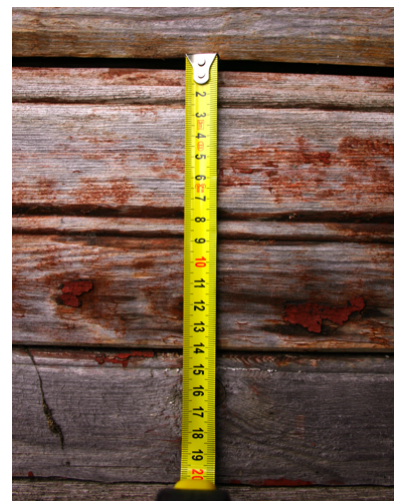
Seinte voodrilaudises esineb kolme erineva profiiliga laudist, kohati on parandusi tehtud planguga. Originaallaudist (lisa 22, vasakp. foto) on säilinud hoone hoovipoolsel küljel.

22. Hoone laudised vanimast hilisemani. Vasakul: hoone originaallaudis.

9. Puitseinte laudvooder tuleb tervikuna asendada. Laudise (k.a nurgalauad ja räästakarniisid) laiuse ja profiili juures võtta aluseks originaallaudis. Seinte pind värvida linaõlivärviga.

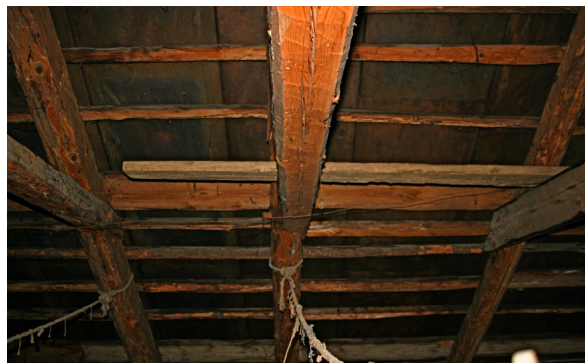
Katusekandmik on rahuldavas seisukorras, kuid laetaladel esineb suuri putukkahjustusi. Hoone tänavapoolse seina rekonstrueerimise korral tuleb uue katuse ehitamisel lähtuda vana katuse kaldest ning materjalidest. **Katusekonstruktsioon vajab ekspertiisi. Uue katuse ehitamisel tuleb kõlblik sarikamaterjal taaskasutada.**

24. Paremalt: katusekonstruktsioon.

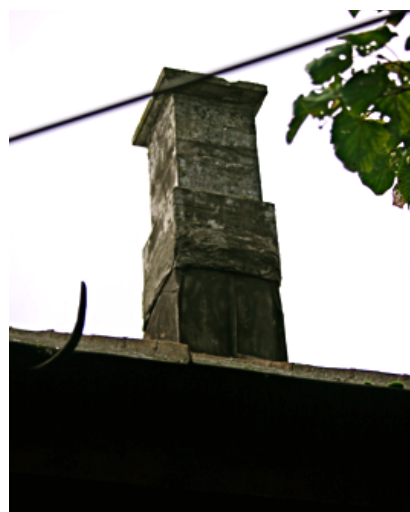
Korstnad. Hoonel on kaks dolomiidist korstent. Korstnapitsid on lagunened ning vajavad restaureerimist.

25. Korsten.

Mõlemad korstnad tuleb algsel kujul taastada.

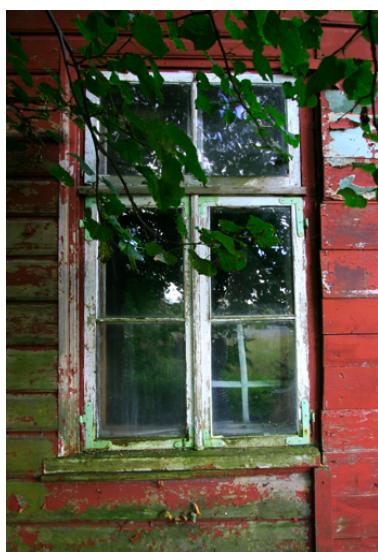
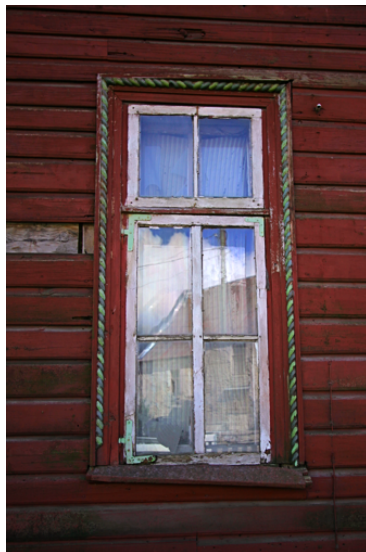
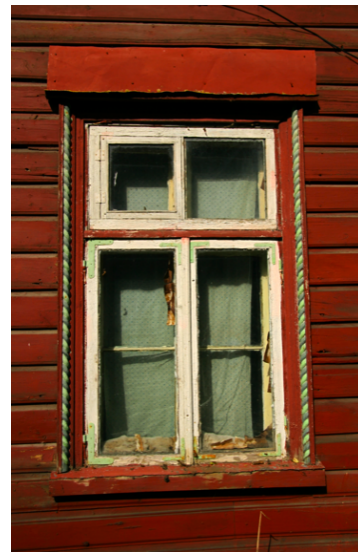
Originaalaknad on halvas seisukorras ja vajavad restaureerimist. Hilisemad aknad (v.a tüüp A1, A1a ja A2) tuleb asendada uute akendega, mille valmistamisel lähtuda vanadest akendest (tüüp A1 + A1a või tüüp A2 + A1a) ning tervikliku mulje loomisest: hoone ühel küljel olgu ühesuguse ruudujaotusega aknad.

26. Vasakul: lai originaalaken hoone kirdeküljel (tüüp A1).
27. Keskel: kitsas originaalaken hoone loodeküljel (tüüp A1a)
28. Paremalt: hilisem lai aken hoone kaguküljel (tüüp A2).

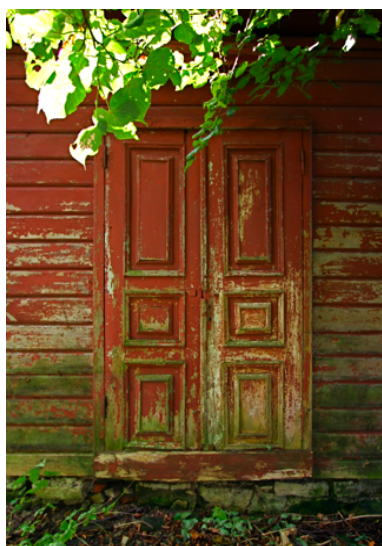
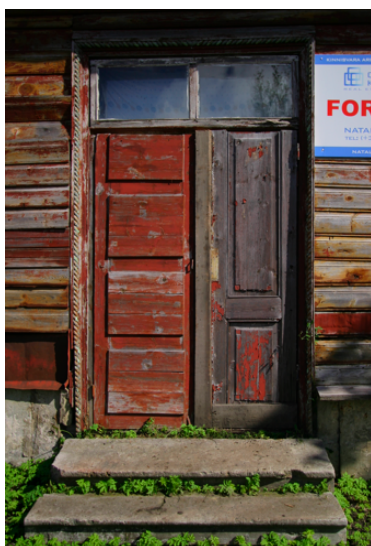
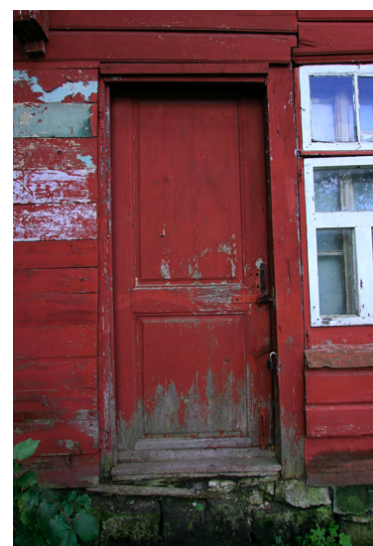
Ustest on algsed tõenäoliselt vaid hoone hoovipoolsele küljele jäävad verandauksed. Need on kahepoolsed kolme tahvliga puituksed, üleminek tahvlile on profileeritud. Samale hooneküljele jääv ühepoolne tahveluks on sinna tõenäoliselt hiljem paigaldatud siseuks. Hoone tänavapoolse fassaadi sissekäigu üks uksepool on selgesti hilisem, ka teine, kahe tahvliga klassitsistlik uks, ei ole tõenäoliselt originaal (ukse mittesobivus ukseavaga, värvisondaaži tulemus: erinev värvitoon võrreldes ukseleengidega).

32. Vasakul: veranda kahepoolne tahveluks hoone kirdeküljel. Tõenäoliselt originaaluks.
 33. Keskel: hilisemad ukсед hoone edelaküljel.
 34. Paremalt: hilisem tahveluks hoone kirdeküljel.

Hoovipoolsed verandauksed tuleb restaureerida. Teiste usteavade avatäiteks võib kasutada hoones olevaid tahveluksi või valmistada verandauste järgi uued ukсед.

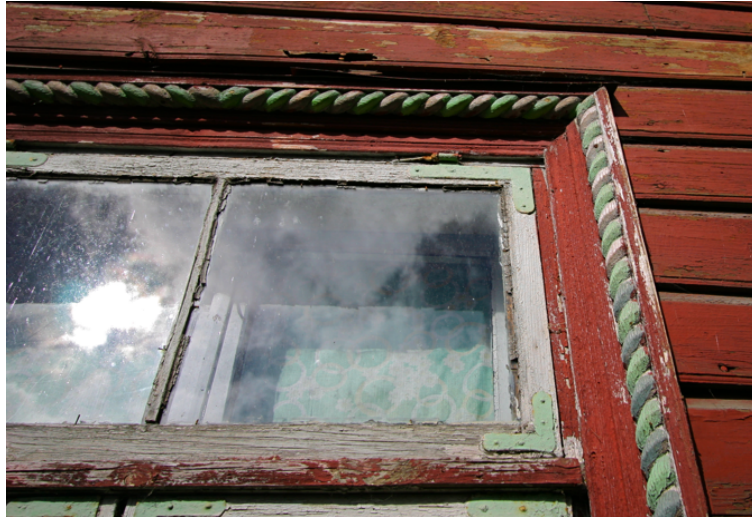
Hoone tänavapoolsel (edela-), kagu- ja loodeküljel on avatäited ääristatud profileeritud liistuga, mida kaunistab köisornament, hoovipoolsel (kirde)küljel on akendel ja ustel lihtsamad ilma köisornamendita äärelüütid.

35. Köisornamendiga piirdeliist.

Avatäidete köisornamendiga piirdeliistud tuleb restaureerida. Hoovipoolse külje avatäidetele valmistada olemasoleva lihtsama piirdeliistu eeskujul uued.

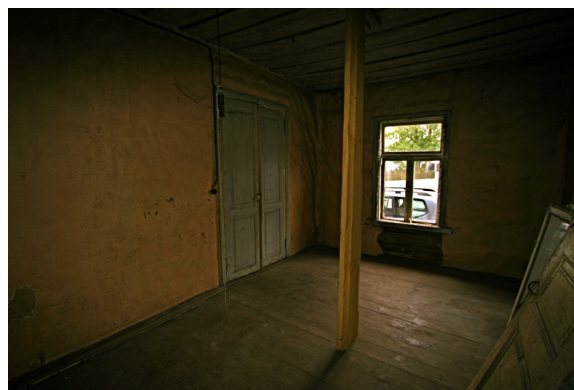
Vahelaed on krohvitud või laudisega kaetud (kaks tuba hoone vasakus (loodepoolses) tiivas). Laed on nõtkunud, eriti halvas seisukorras on laudlaed. Tõenäoliselt on tegemist putukkahjustustega lae konstruktsioonides (pööningul on laetaladel näha ulatuslikke kahjustusi).

41. Paremalt: nõtkunud vahelaega ruum hoone vasakus tiivas.

Siseruumides tuleb konstruktsioonid avada, kontrollida ning suures ulatuses remontida või uuesti ehitada.

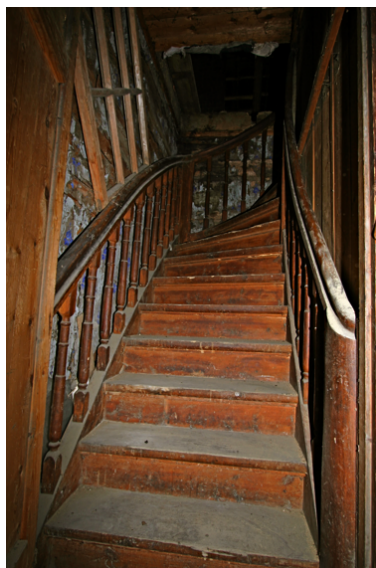
Trepikojast viib pööningule puittrepp, mis on küll säilinud peaaegu terviklikult, ent selleski esineb ulatuslikult putukkahjustusi.

42. Vasakul: pööningutrepp.

Pööningutrepp tuleb restaureerida või algsel kujul taastada.

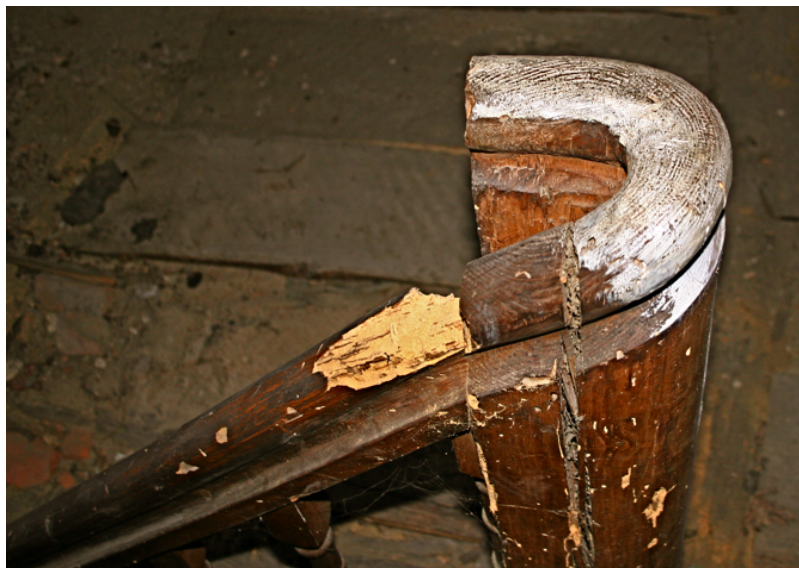
43. Paremal: Trepi kahjustused.

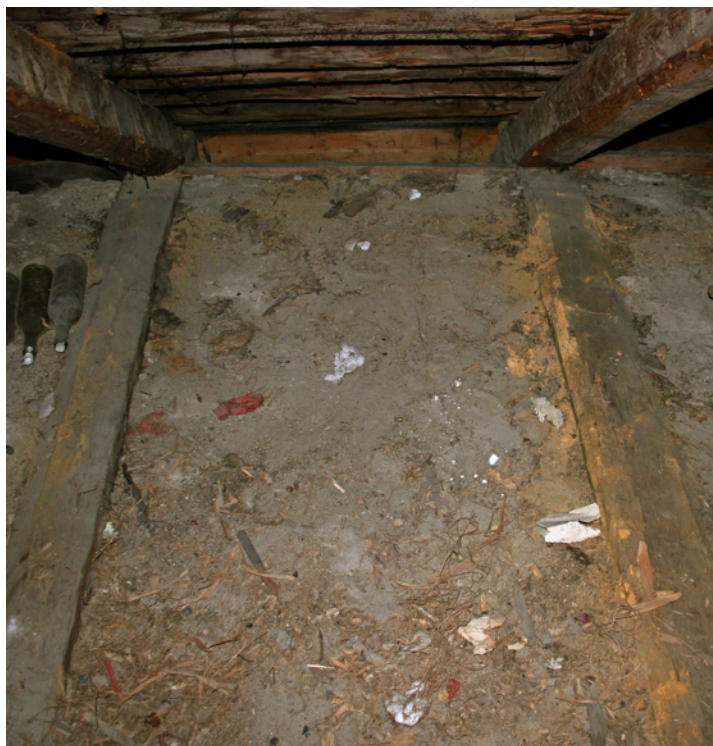
Pööning on olnud kasutusel peamiselt panipaigana, eluruume ei ole seal olnud. Pööningu põrand on kaetud prahiga, taladel on näha ulatuslikke putukkahjustusi.

44. Putukkahjustused laetaladel.

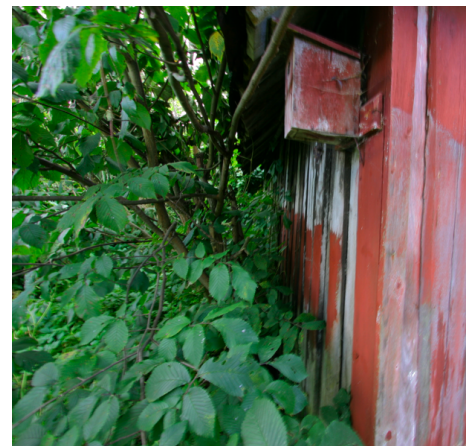
Kõrvalhoone näol on tegemist ühekordse puithoonega, esiküljega loode suunas. Hoone on tihedalt võssa kasvanud: sarnaselt elamuga (kust musta leedri põõsad on nüüdseks eemaldatud), paiknevad ilupõõsad kõrvalhoonele liiga lähedal. Hoone seisund on avariiline, tagumine naaberkrundi vastas olev sein on ära vajumas.

45. Vasakul: kõrvalhoone esikülg.
46. Keskel: kõrvalhoone uks väärtuslike sepishingede ja käepidemega.
47. Paremalt: kõrvalhoone ümber kasvavad tihedalt ilupõõsad.

Kõrvalhoone on lubatud lammutada. Kõrvalhoone ukse sepishinged ja käepide tuleb säilitada ja suunata taaskasutusse, võimalusel kasutada need uue hoone juures.

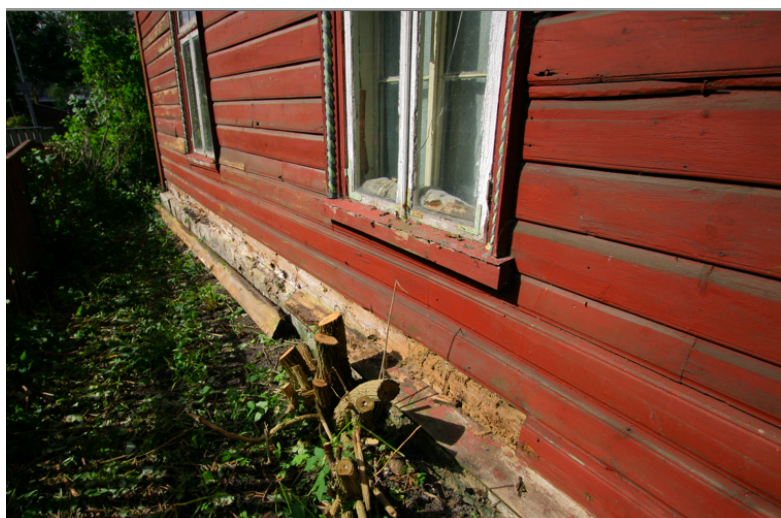
Elamu välisseinad on suurte mädanik- ja putukkahjustustega. Eriti halvas seisukorras on hoone tänavapoolne külg, kus aknaalused palgid on kahjustuste tõttu välja vajunud.

54. Kahjustused hoone kagukülje alumisel palgil.

8. Mädanik- ja putukkahjustusega seinapalgid tuleb asendada või proteesida. Hoone tänavapoolse (edela)külje parandamisel lähtuda ehitusekspertiisi tulemustest, vajadusel tuleb see uuesti ehitada.

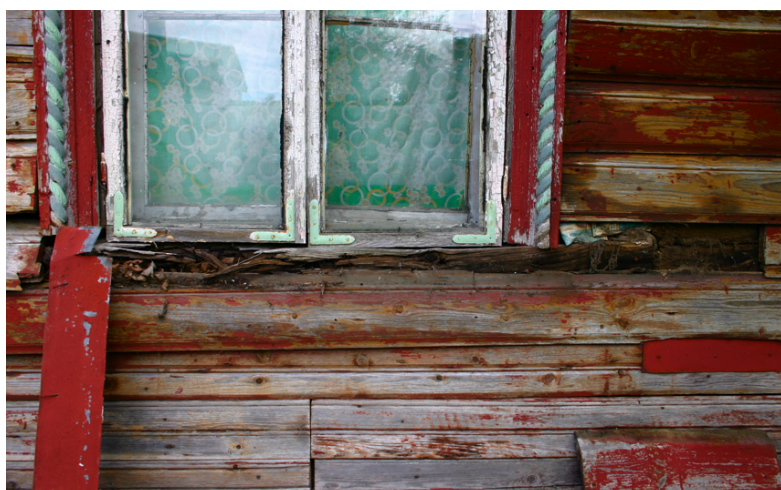
55. Hoone esikülje akna ümbruse kahjustused.

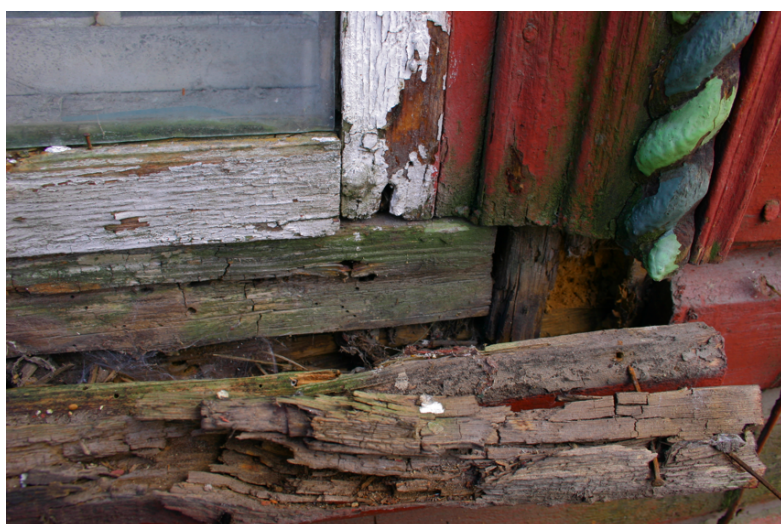
56. Akna ümbruse kahjustused hoone esiküljel.

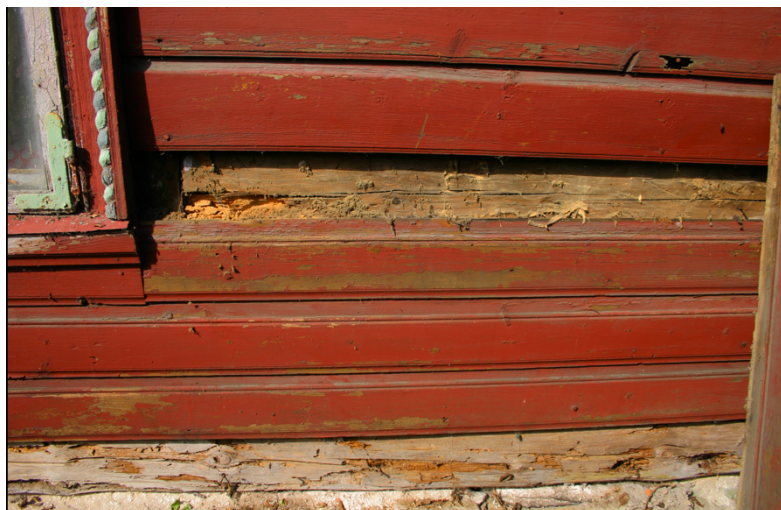
57. Putukkahjustustega palk hoone kaguküljel.

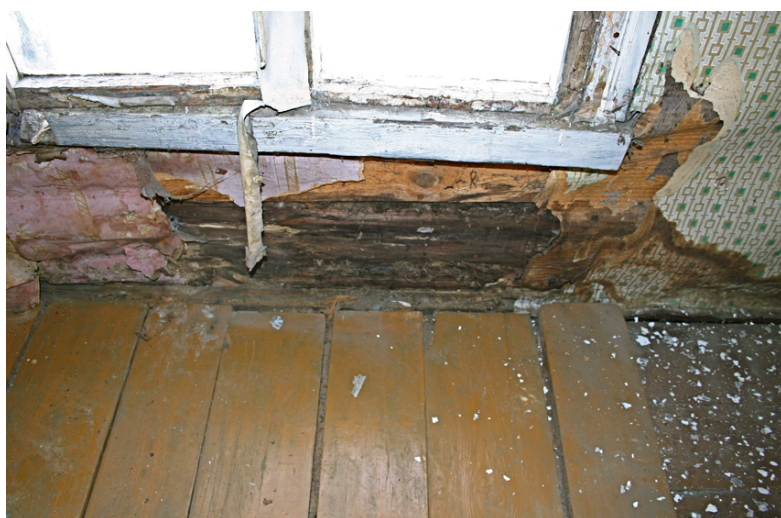
58. Mädanikkahjustustega tänavapoolne sein interjööriist vaadatuna.

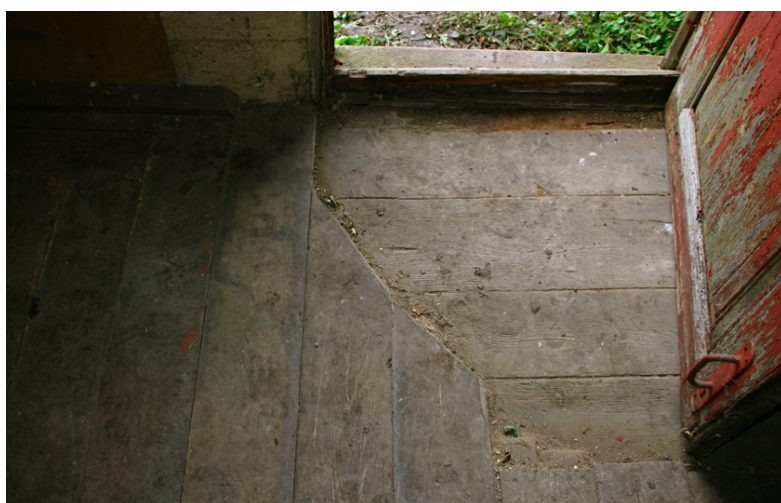
Ruumides on laudpõrandad, laua laius on 20 cm ning need on paigutatud maja teljega (kagu-loode) samasuunaliselt. Tõenäoliselt originaalpõrandate halva seisukorra tõttu on mitmes ruumis laotud vanale põrandale risti uus laudpõrand.

59. Vana ja „uus“ laudpõrand hoone tagumises küljes.

Põrandakonstruktsioonid tuleb avada, kontrollida ning remontida või uuesti ehitada. Kõlblik vana põrandamaterjal (s. h originaalpõrandatele laotud hilisemate põrandate lauad) kasutada uute põrandate ehitamisel.
