Polli Endreku talu elumaja
Veskimäe küla, Abja vald, Viljandimaa

2013/2014. õ-a. Arhitektuuri konserveerimise ja restaureerimise täiendkoolituskursuse
lõputöö

Polli Endreku talu elumaja

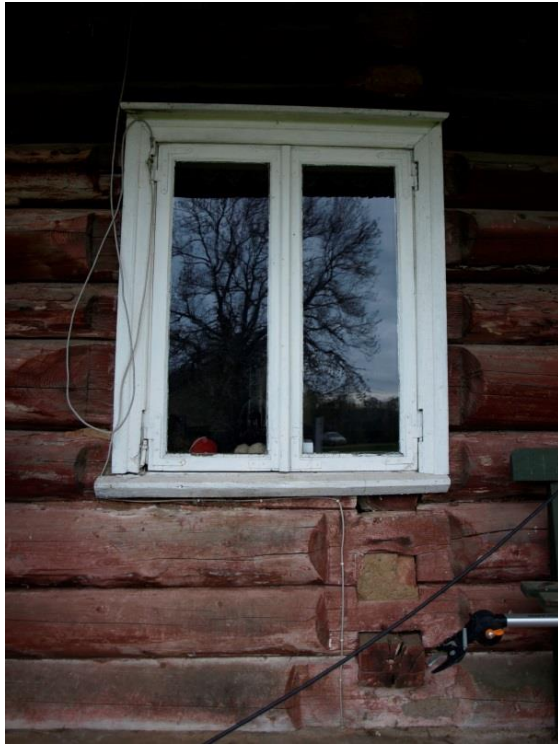
Pika ajaloo vältel on hoones tehtud mitmeid ümberehitusi, mille kohta on võimalik jälgi leida veel praegugi. Alustades hoone välisseintest, on põhjapoolse kambri akna all ja kohal näha eelneva tappühenduse jälgi, mille põhjal võib oletada, et seal on varem olnud sein (*II.9*). Meie perekonnal selle kohta aga täpsemad teadmised puuduvad. Samuti on seina tõstmise jälgi näha idapoolse kambri põrandal, kus vana seina koha peal on põrandat parandatud uute põrandalaudadega. See muudatus on tehtud 1930ndatel seoses rentnike võtmisega majja. Seoses selle muudatusega muudeti ka lõunapoolses seinas idakambri akna asukohta (*II.10*). Sellel ajal on arvatavasti ehitatud ka samas ruumis olevad soojamüürid, kuna vana sein oleks jooksnud müüri sisse. Selle vaatlusinformatsiooni põhjal saab oletada, et hoone algne ruumilahendus erines tunduvalt praegusest lahendusest.

Il.9. Vanad tapiaugud.

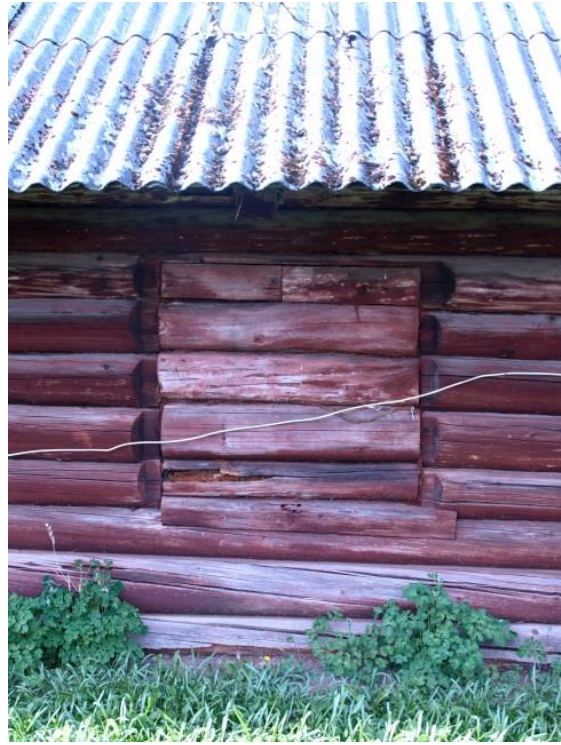
Il.10. Vana aknava

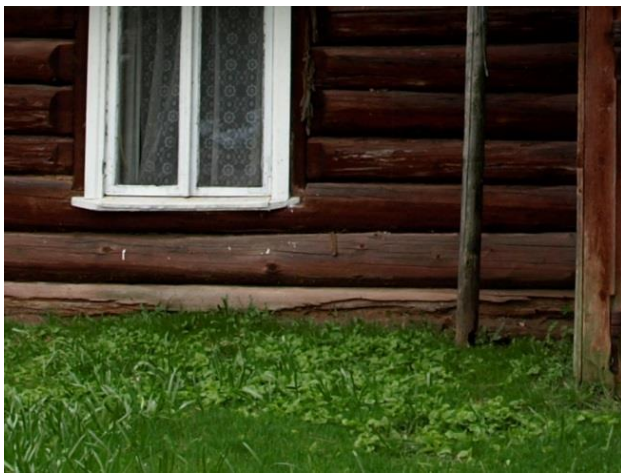
Hoone kõige suuremateks probleemideks on maapinna tõusmine, maja vajumine ning alumiste palkide mädanemine kokkupuutel maapinnaga. Hoone maakivist vundament on nähtav ainult hoone läänepoolses otsas. Palgid on ka vähese värvikihi tõttu päikesevalguse poolt kahjustunud. Lai räästas on aga kaitsnud seinu suurema veekahjustuse eest. Probleemseks kohaks on aga juurdeehituse ja maja ühenduskoht, kus katuseneelu mööda alla tulev vihmavesi pritsib ülesse ning selle tulemusena on sein selle koha peal tugevalt niiskuse poolt kahjustunud

Il.11. Palkide lagunemine maapinna niiskuse tõttu.

Kaks kõige olulisemat probleemi on hoone vajumine ja halvas seisukorras küttesüsteemid. Ette tuleks võtta hoone vundamendi põhjalikumad uuringud ning välja selgitada kui suur on olnud puitmaterjali kadu. Selle järgi oleks võimalik teada saada kui suures mahus palke tuleb hoonel vahetada, et peata hoone vajumine. Teiseks on hoones kindlasti vaja spetsialisti abiga põhjalikult läbi uurida ning seejärel kindlasti osaliselt ka rekonstrueerida küttesüsteemid, et tagada tuleohutus.

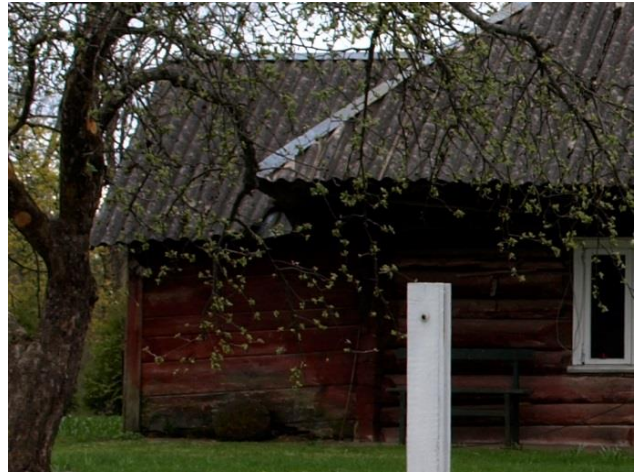
Il.12. Seina lagunemine katuselt tuleva vihmavee tõttu.
