**VERIORA (Paulenhof) MÕISAKOMPLEKSI
JA SELLE VALITSEMAJA AJALOOLINE
UURING JA E HITUSTEHNILINE ANALÜÜS**

2013/2014. õ-a. Arhitektuuri konserveerimise ja restaureerimise täiendkoolituskursuse

lõputöö

Põlvamaa Verioramõisa 2014'

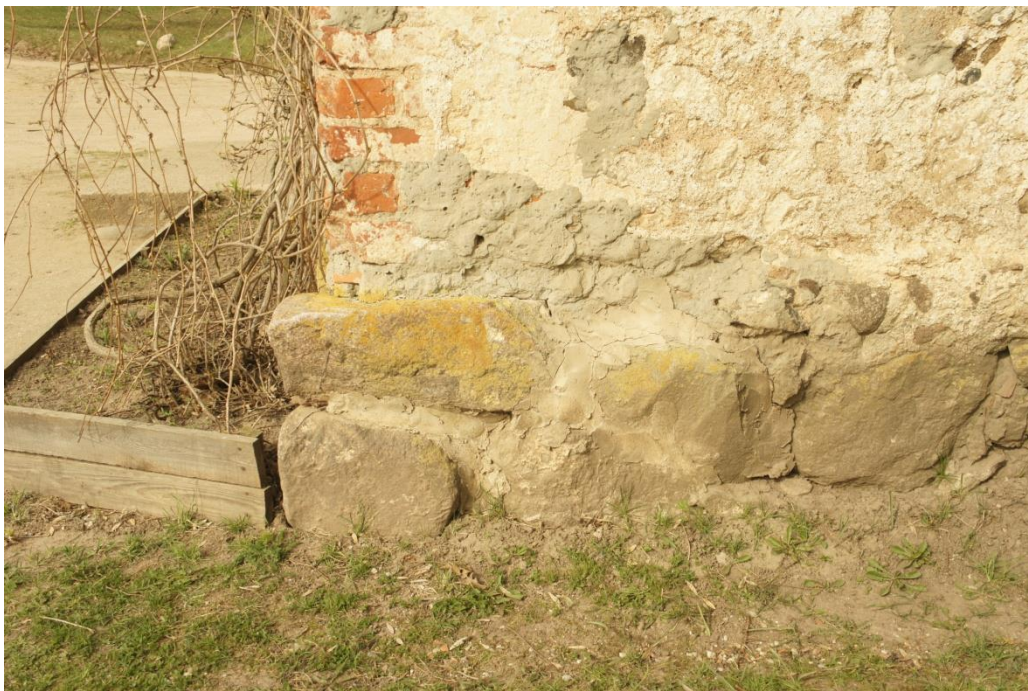
Foto 16 Valitsejamaja põhiosa madal krohvimata jaosaliselt uputatud vundament

1. Uputatud sokliosade likvideerimine (täitepinnase eemaldamine ja sokliosa avamine 20-30 cm).
2. Vajaliku maapinna kalde 5% andmine soklist eemale ja osalise sokliäärse sillutisriba 0,6 m rajamine
3. Nõlvadest allavoolavate sadevete eemalejuhtimine soklist (kaldrennide paigaldus).
4. Eemaldada 2 kändu, likvideerida lillepeenrad (2 üle saja-aastast puud on hiljuti eemaldatud).
5. Taastada vihmaveerennid- ja torud, et vältida soklipiirkonna edasisi kahjustusi
6. Pragude, vuukide parandamine lubimördiga, milles on 10% tsementi ja jahvatatud keraamikat.
7. Juurdeehituse väljavajunud vundamendiosa taastamine maakividega lubimördil
8. Tuulutusavade ülesotsimine, puhastamine ja regulaarse korrashoiu tagamine
9. Tugiseinte korrastamine ja tugevdamine, et vältida oja poole vajumist (mikrovaiaaga toestamine).

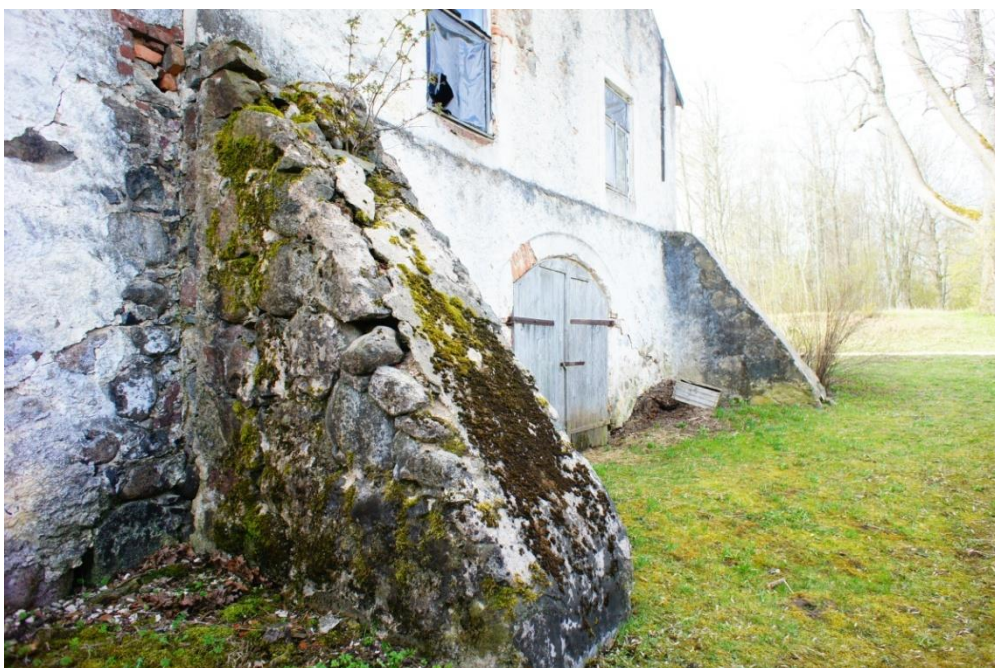
Foto 17 Põhiosa põhjapoolse sokliosia on toetatud kahe tugiseinaga, mis võivad olla rajatud vahetult peale hoone ehitamist. Tugiseinte vahelt on näha kahepoolne keldriuks.

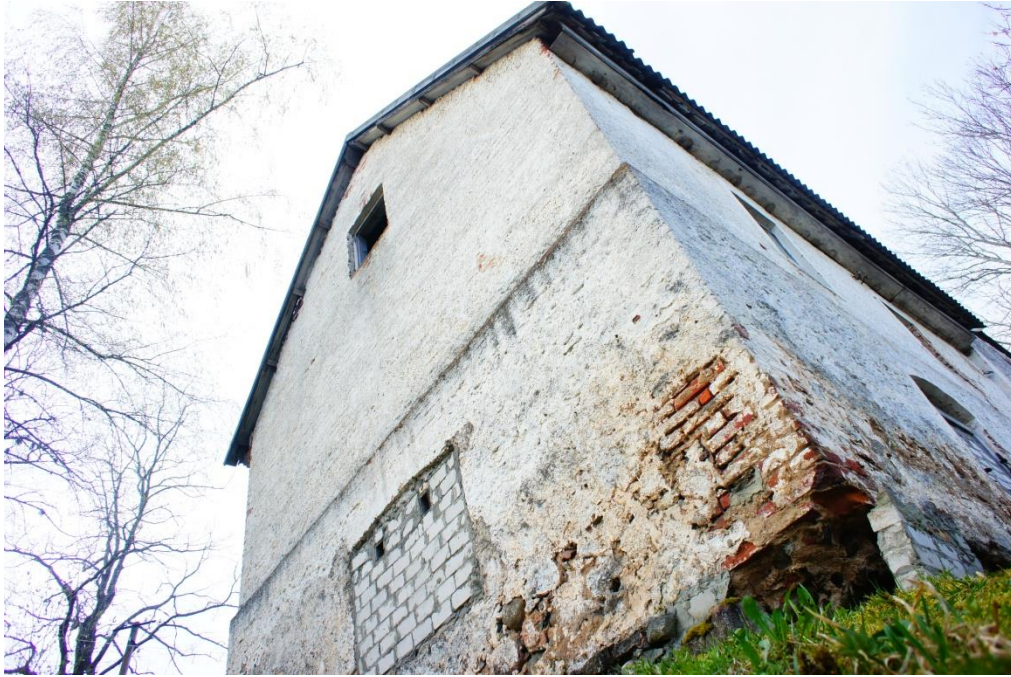
Foto 18 Valitsemaja juurehituse vundamendi ja sokliosas on tekkinud tõsine avariihohtlikkus

10. Vundamendi edasise vajumise tõkestamiseks paigaldada täiendavad tugiseinad või võimalusel toetada mikrovaiadega. Need tööd nõuavad täiendavat inseneritehnilist uuringut ja selle alusel projekteerimist.

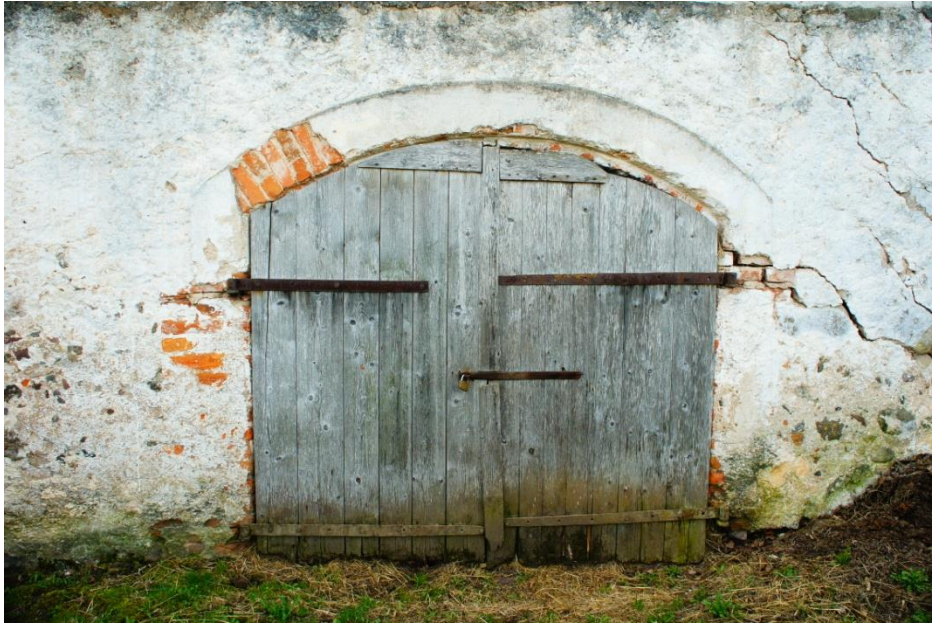
Sokkel on suuremas osas kaetud lubikrohviga, mis on ilmastiku ja sadeveerenide puudumise tõttu, maha tulnud. Sokli keldri põhjapoolses osas on näha tekkinud kaldpragusid ja lõhesid (foto 19) ja samuti on neis piirkondades ka lagunened vuugid. Krohvi kattev lubivärv on osaliselt maha koorunud. Põhiosa põhjapoolne keldrisokkel on kõige halvemas seisukorras, kuna mõlemad tugiseinad on kahjustunud ilmastikumõjudest ja eraldunud ka sokliseinast.. Tugiseinte ja sokliseina vahele on tekkinud mõnesentimeetrine pragu, mis viitab pidevalt toimuvatele protsessidele maa all. Samuti on hoone vasakpoolses tiivas pikk otsepragu vundamendist kuni räästani. Õnneks ei ole nimetatud pragu viimaste aastate jooksul oluliselt suurenenud ja see viitab samas maa-aluste protsesside stabiliseerumisele.

Foto 19 Kaldpraod keldrisokli müüritises

Need tööd nõuavad täiendavat insenertehnilist uuringut ja selle alusel projekteerimist.

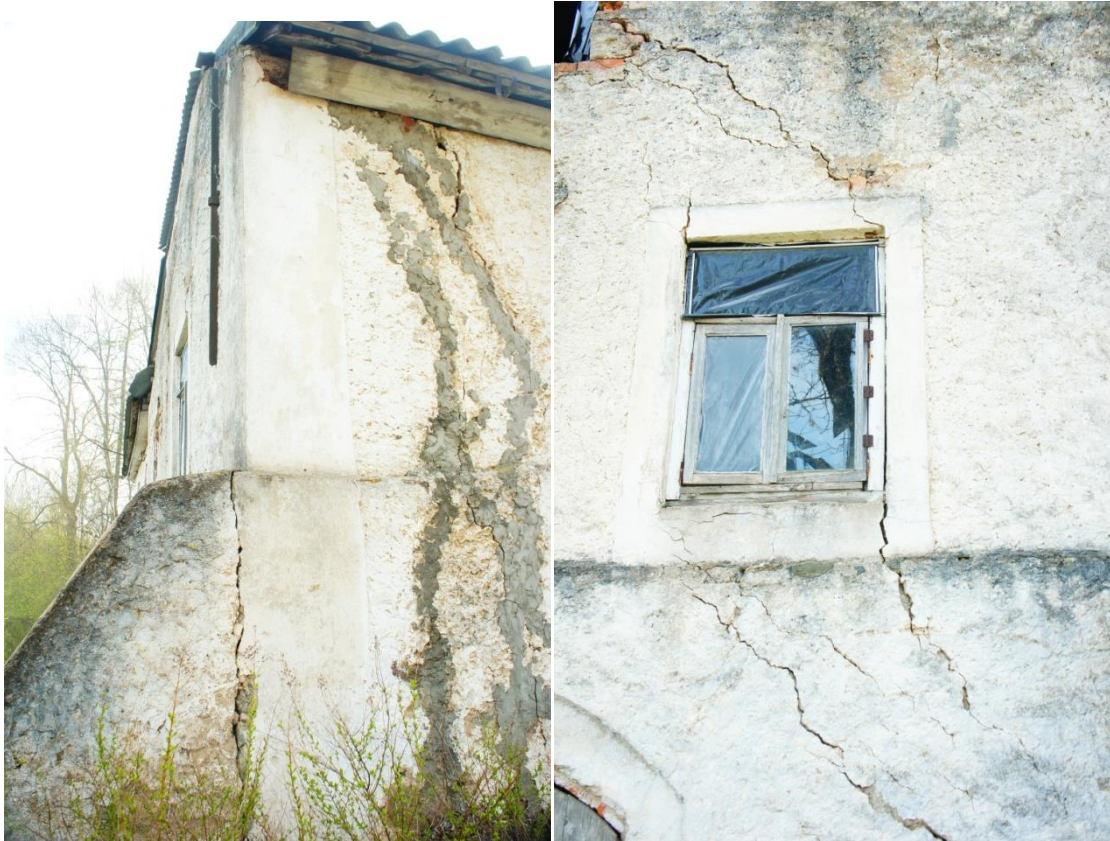
Kergelt leonduvate savialustega nõlvadel võivad hoone ja selle osad libiseda, millega tekivad hoone-vundamenti kandeseinu läbivad praod. Protsess on pikaajaline, jätkuv ja pidev. Hoolimata seinu ühendava pikitõmbi paigaldamisest on viimase saja aasta jooksul seinapraod (fotod 12-14) veelgi süvenenud ja seina väljakalle on kohati 5-10 cm. Märkata on ka puudulik katuseserva ehitus, mille tõttu on tekkinud ohtlik sadevee jooks otse ülemise katuseviilu seina sisse ja ka piki seina kuni maapinnani välja.

Foto 20 Külgseina suur pragu, näha ka pikitõmb ja katuseserva puudulik katmine

Foto 21 Otsaseina kaldpraod.

1. Vundamendi vajumise peatamine erilahendusega (vt. vundamendid p.10)
2. Pragude puhastamine, tsementsegu eemaldamine.
3. Pragude täitmine uue seguga, mille koostis peab olema algse seguga –näiteks lubimördi puhul ei tohi kasutada tsementsegusid
4. Seinte kahjustunud osade katmine lubikrohviga ja kogu seina värskendamine lubivärviga

5. Ülemise seinaviilu parandamine ja sadevee kahjustuste likvideerimine
6. Paigaldada sobiva kujuga, puidust või tsingitud terasplekist räästarennidega sadeveesüsteem;

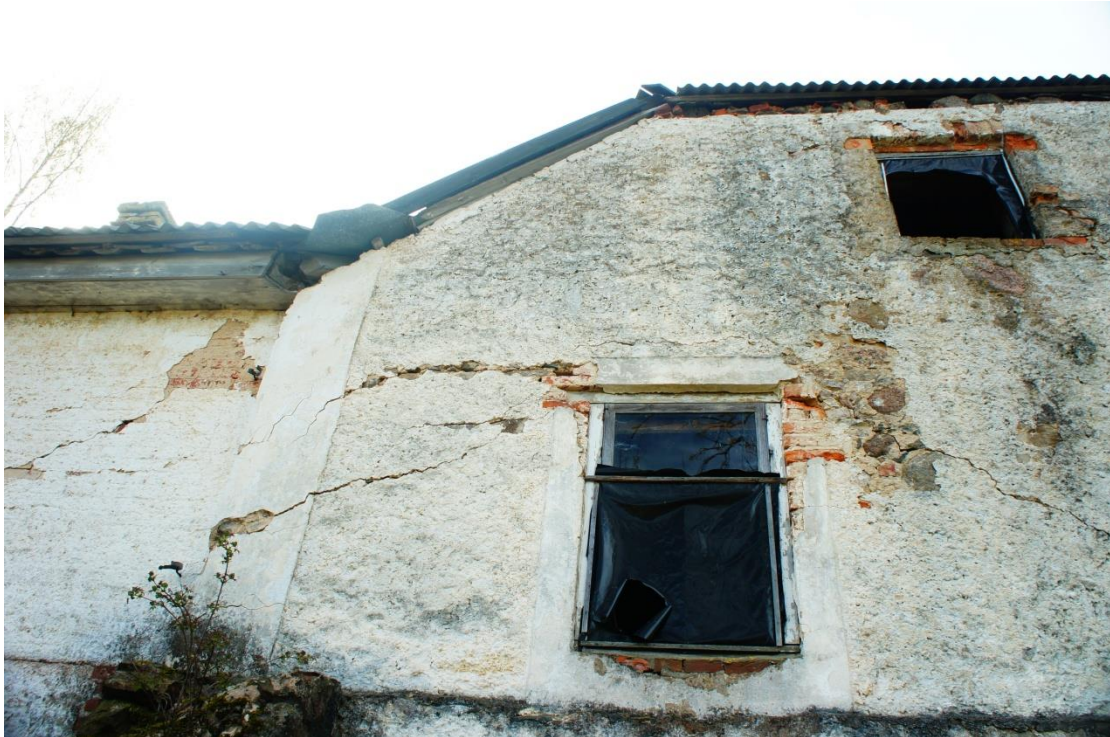
Foto 22 Otsaseina kaldpraod, mida on viimaste aastatega juurde tekkinud ja sama on näha ka juurdeehituse külgselinal vasakul pool.

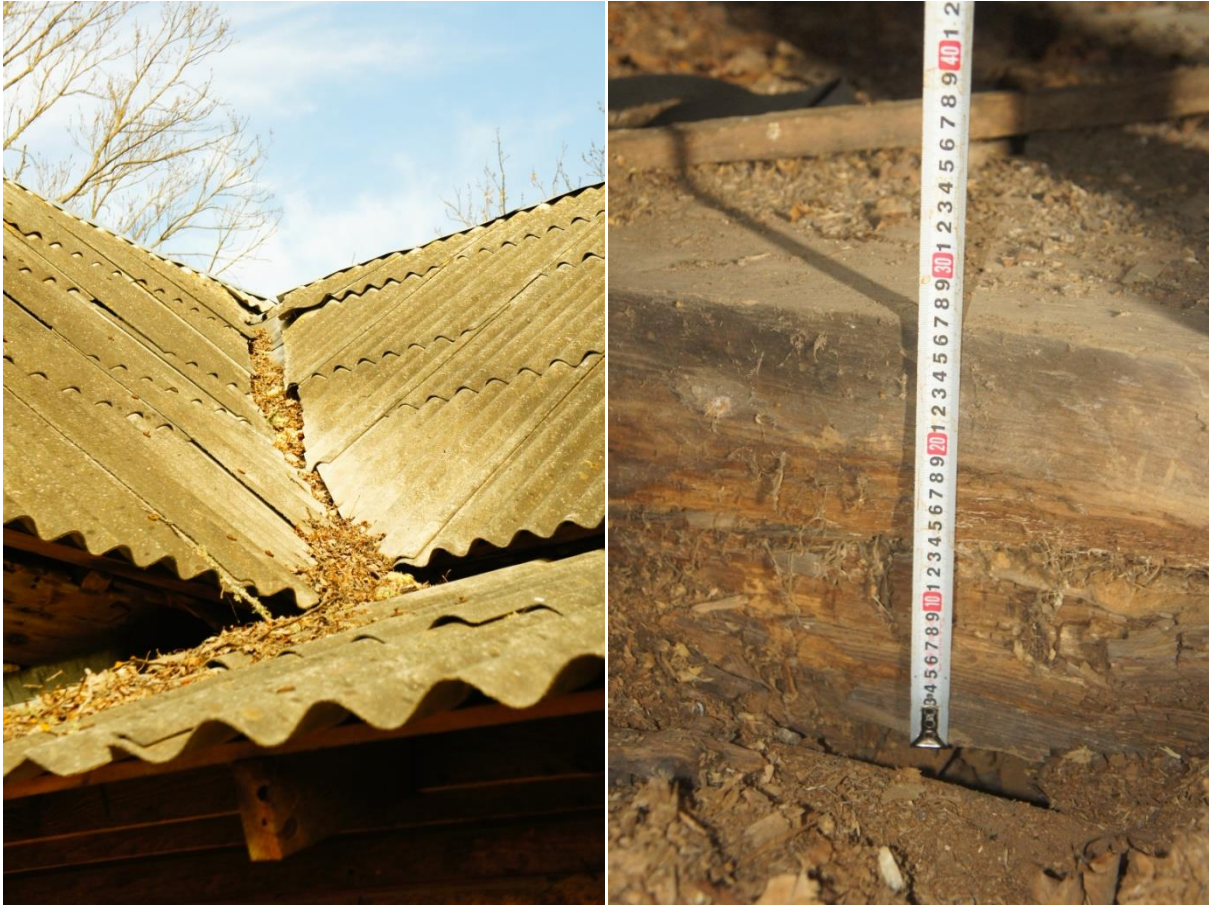
Kõige ohtlikumad kohad on korstende ümbrused ja kahe hoone neelukoht, mis ei pea mõnest kohast vett. Veeleke on tekkinud eelkõige lehtede kuhjumisest neelu alumisse osasse ja sealtkaudu juba pääsenud läbi katuse (foto 24) Tõsisemalt on saanud kahjustusi üks laetala paari meetri ulatuses (foto 28) ja üks sarikas ühe meetri ulatuses.. Korstnate ümbruses olevad puitosad on vähesel määral kahjustatud läbijooksude tõttu, kuid üldine sarikate seisukord on hea. Puudub vihmaveesõstem, millest on järel mõni kinnitus (foto 29).

Foto 27 Neelu ummistumine.

Foto 28 Laetala mõõt ja veekahjustuse ulatus

1. Paigaldada uued katuseviilu katteplaadid puidust või tsinkplekist.
2. Puhastada katusekate oksest ja lehtedest.
3. Korrastada neelusüsteem, et vältida edasist läbijooksu.

4. Rajada uus vihmaveesüsteem koos seintest allatulekutega.
5. Pikendada otsaseina katuse osa, et vältida vee sattumist müüritisele
6. Otsustada koos projekteerijaga uue katusekatte valik (S-kivi, tsinkplekk, eterniit)
7. Korrastada räästakarniis.

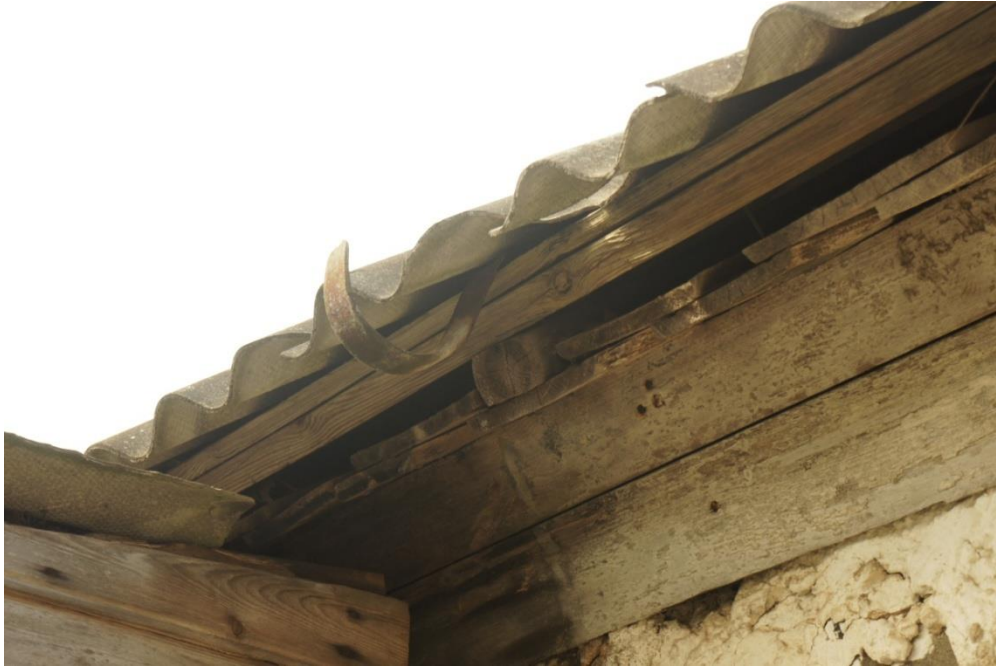
Foto 29 Põhiosa ja juurdeehituse räästa ühenduskoht ja vihmaveerenni hoidja

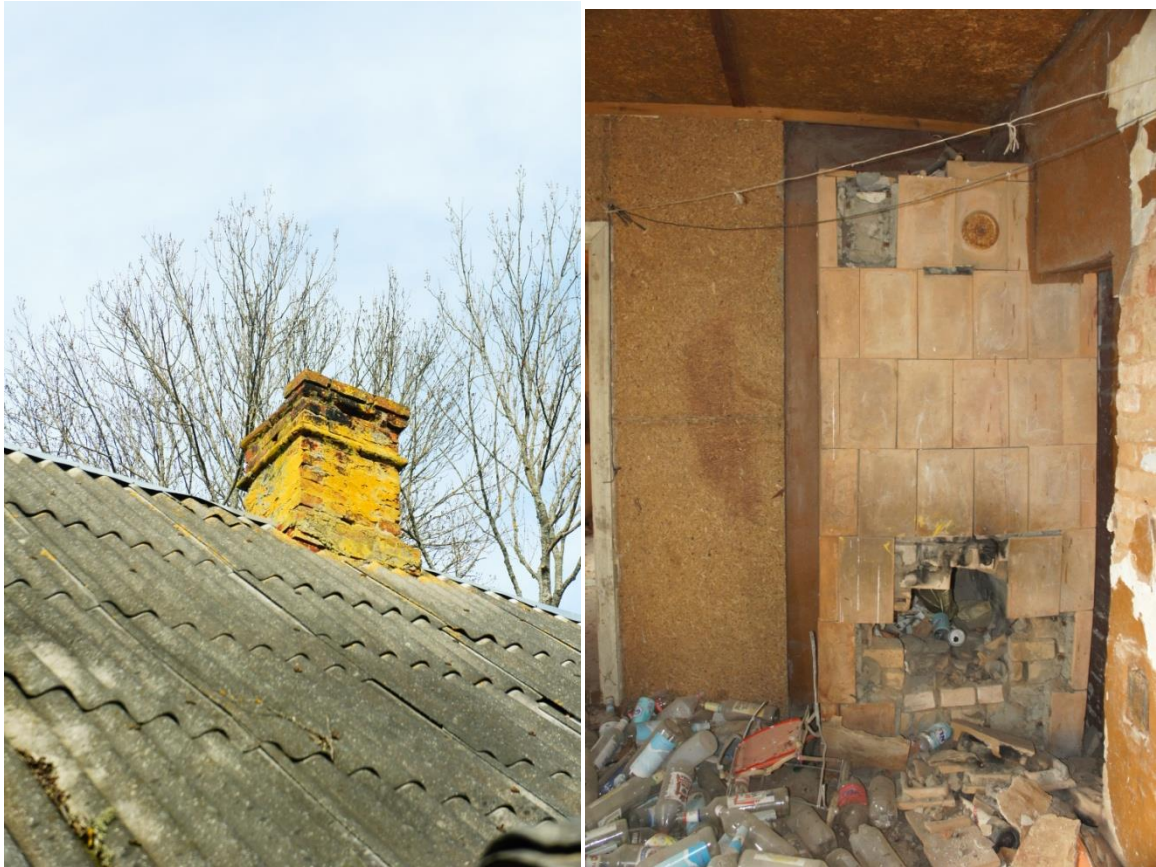
Kõige rohkem on kahjustunud korstnapitsid ja osaliselt korstnajakalad allavoolanud sadevee tõttu.

Foto 31 Kahjustunud korstnapits.

Foto 32 Lõhutud pottahi tühjas korteris

Korstnapitside lagunemise (foto 31) on tinginud võimalik ülekütmine, pikaajaline kasutus, ilmastik ja ka ligidalolevate toonekurgede sage maandumine kortsnal. Talvisel kütmise ajal lõõr seest soojeneb ning väljast tuul ja külm jahutavad. Tekivad suured sisepinged müüritises.

1. Teostada korstna ülevaatus ka sisemiste lõõride osas, et selgitada välja kahjustuste suurus.
2. Korrastada ja uuesti laduda purunenud korstnapitsid ja katta ülemine osa plekiga
3. Selgitada tuleb, mis korstnad kasutusse jäävad, nende korstende osas tuleb kontrollida kortnajala tehnilist seisundit. Vajadusel laduda kogu jalg uuesti. Korstnajala ladumisel kasutada sama kvaliteediga punast tellist ning mördis sideaineks tsementi ja plastifikaatoriks lupja. Korstna silikaattelistest pitsid tuleb lammutada. Uued vajalikud pitsid laduda vana korstna järgi.

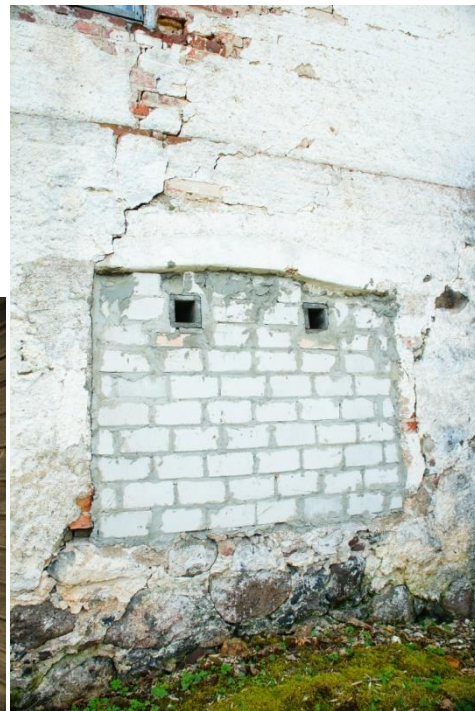
Foto 36 Kinnilaotud aknaava

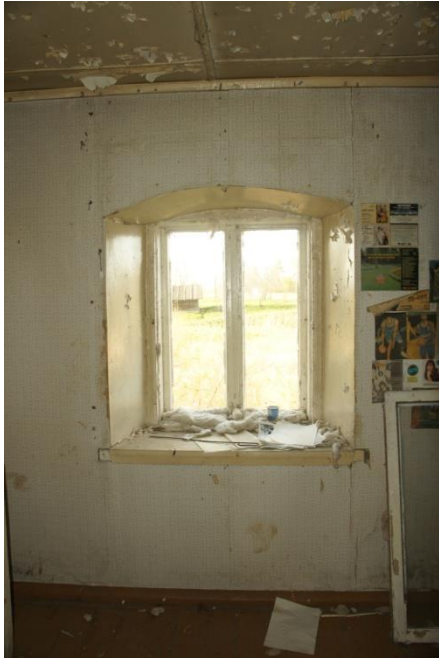
Foto 38 Ruumide lagi on kaetud vineeriga ja seinad tapeediga.

2. Punnlaudadega seintest eemaldada lauad ja korrastada vigastatud krohvisein ning katta sobiliku viimustlusmaterjaliga (tapeet).
3. Säilitada originaal laelaudis, korrastada, puhastada ja värvida.
4. Krohvitud laed puhastada ja katta lubivärviga
5. Puitlaudise võib soovi korral ka säilitada, aga sellisel on soovitatav lakk eemaldada , puhastada ja uuesti värvida.
