**HARKU VALLAS MUTTI KINNISTUL ASUVA HOONE
AJALOOLINE ÜLEVAADE, OLEMASOLEVA OLUKORRA
HINNANG NING ETTEPANEKUD KORRASTAMISEKS**

Luugi tänav 3, Tabasalu, Harku vald, Harjumaakond

2013/2014. õ-a. Arhitektuuri konserveerimise ja restaureerimise täiendkoolituskursuse
lõputöö

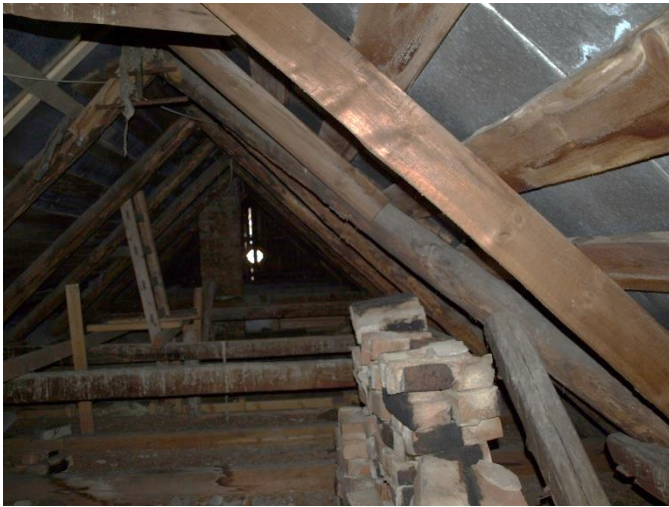
Katusekatet on osaliselt parandatud. Päiksepaistelise ilmaga pööningul olles on pööningu põrandal näha n.ö.valgustäppe, millest võib järeldada, et katusekate vajab mõningates kohtades parendustöid. Kõige suurem probleem katusekandmikele ja pööningule on see, et hoonel on olnud kunagi antennid. Antennid on tänaseks eemaldatud, samas aga on jäetud antenni läbiviigu avad katmata ning sealt pääseb hoonesse lume sulamise vesi ja vihm (5. Foto 4).

5. Foto 4. Pööningul on näha endise antenni asukoht ja vee kashjustus selle all.

- Teostada katusekattele avariiremont ehk siis katkised kohad esialgu parandada. Seejärel tellida võimalusel tellida hoonele uue katusekatte paigaldamise projekt koos katusekatte vahetuse ja soojustamisega.
- Teha kindlaks katusekandmiku kahjustused ja kahjustatud osad vahetada.
- Korrastada korstnate läbiviigu kohad katusel.
- Luua katusele toimiv vihmavee süsteem.

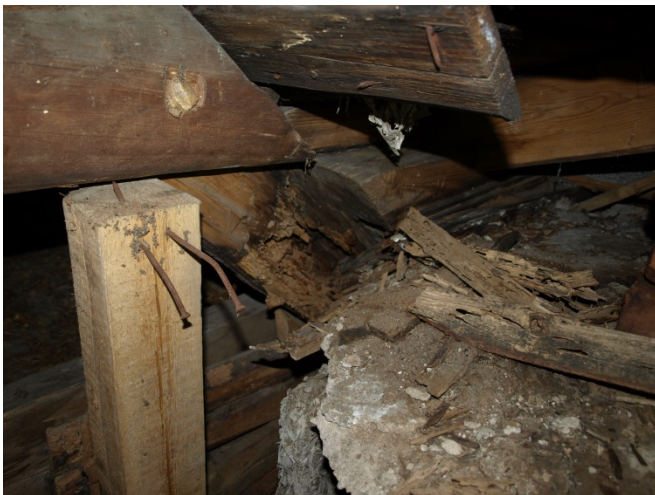
Ka võib näha katusekandmikul puidukahjurite poolt teostatud hävitustööd. Osaliselt on üks kande sarikas ``läbi näritud`` (6. Foto 5).

6. Foto 5. Puidukahjurid katusekandmikul.

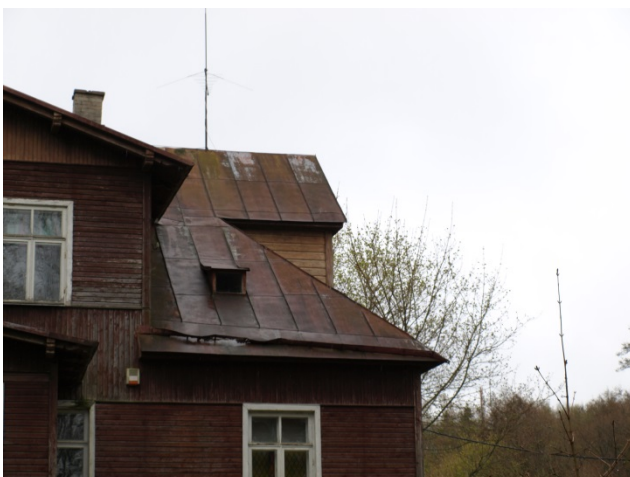
Katuse vihmavee süsteemid on kas katki või puuduvad üldse (7. Foto 6). Täna jookseb vihmavesi katusele fassaadile.

7. Foto 6. Kahjustunud vihmavee süsteem.

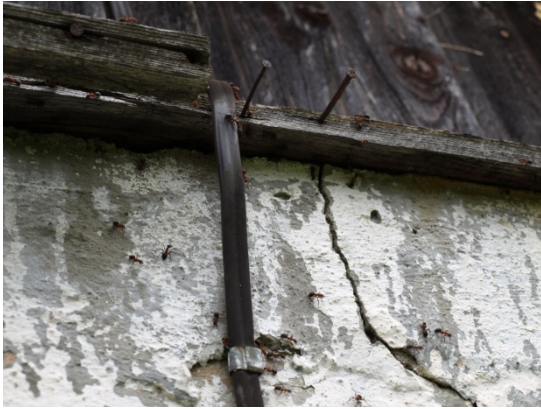
Fassaadi lõuna ning ida küljel on voodrilaudadelt värv puudu, lauad on n.ö. mustaks põlenud (10.Foto 9). Põhjas ja idas on värv paremini säilinud ning on nähtav. Puuduliku vihmavee süsteemi tõttu on fassaadil selgelt näha ka tugevamate vihmavee kohtade nõrsemise kohad. Soklil olev vihmaveelaud on osaliselt kati või puudu, maja põhjaküljel on toimunud hoone vajumine. Sellest tulenevalt on vihmaveelaud kaldu hoone suunas ning vee juhtimine toimub hoone soklile (12.Foto 11). Lisaks on lõunaküljel oleva vihmavee laua alla leidnud tee suured sipelgad, kes sealt kaudu tassivad endale pesamaterjali (9.Foto 8.). Hoone lähedal on mitu suurt metsasipelgate pesa.

9.Foto 8. Sipelgate ``kodutee`` soklil.

- Ehitada hoonele töötav vihmavee süsteem ning juhtida vesi majast eemale.
- Fassaadi laudisele teostada viimistlus ja vajadusel vahetada välja pehkinud voodrilauad.
- Vihmaveelaud sokli ja fassaadilaudise kokkuvõtte kohal vahetada välja.
- Soklil teha krohvhiparandused.
- Teha putukatõrje sipelgatele.

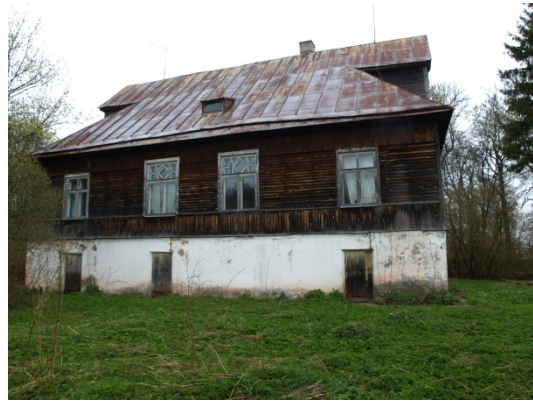
10.Foto 9. Hoone lõunapoolne fasaad

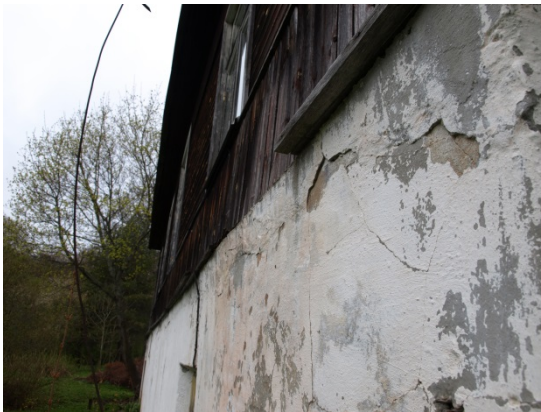
Soklil on osaliselt allääres toimunud niiskumine. Soklis on kerged praod ja mõningates kohtades võib näha krohvi koorumist (11.Foto 10).

11.Foto 10.Sokli kahjustused ja puuduv veelaud

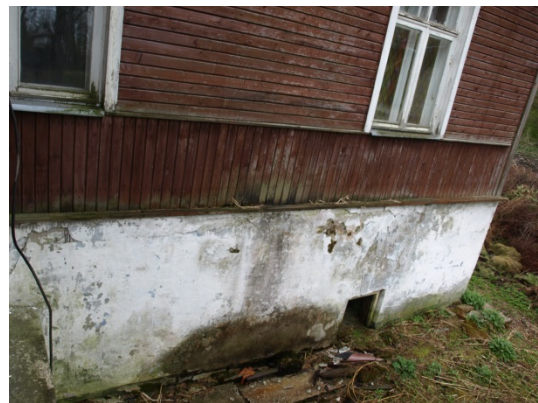
12.Foto 11. Maja suunas kaldu veelaud ja sokli niiskumine põhjapoolsel maja küljel

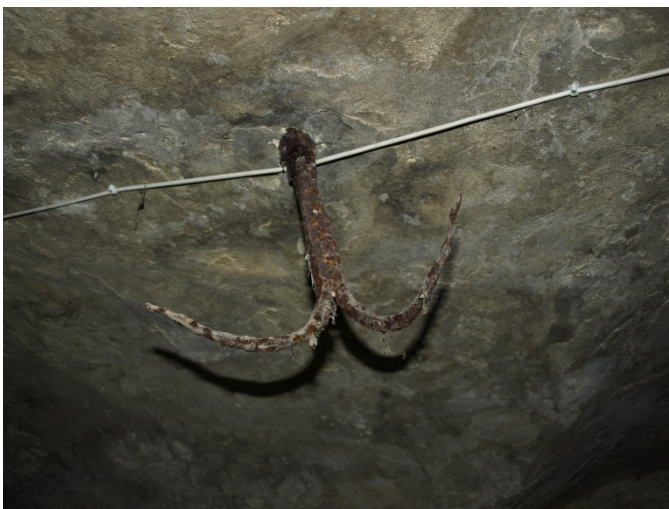
liha jms. toitainete ripustukonksud. Neid võib leida nelja ruumiga keldriosa kahest ruumist. Hoone keldri keskmine osa on olnud pärimuste järgi (omaniku esindaja ütluste järgi) kasutusel sahvrina, kus hoiti liha, juustu võid ja muud kiiresti riknevat toitu.

14.Foto 13. Säilitamist vajavate toitude vanad ripustuskonksud keldris

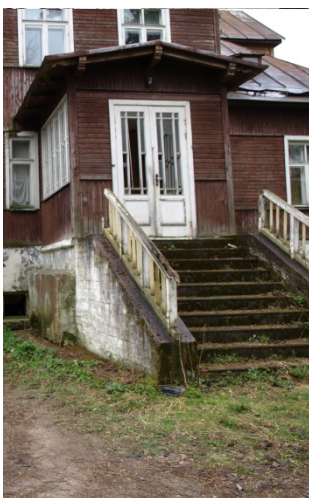
Hoone I ja II korruse aknad on heas korras. Keldriakende puidust raamid on tänu puudulikule vihmavee süsteemile osaliselt pehkinud. Keldri aknad vajavad kas välja vahetamist või osalist taastamist. Samuti on avariilised pööningu aknad, kus peamiseks probleemiks on aknaklaaside puudumine. Uksed vajavad vahetamist eelkõige keldril. Sokli osas asuvad ukсед on niiskuse tõttu pundunud. Hoone välisuks on üsna heas korras ja tõenäoliselt välja vahetamist ei vaja (15.Foto 14.) .

15.Foto 14. Vaade hoone sissepääsule

- Keldri ja pööningu aknad vahetada uute vastu
- Eluruumide aknad taastada (vana värvi eemaldus, uue peale kandmine, vajadusel suluste uuendamine, klaasimine katkiste aknaklaaside korral)
- Hoone peasissepääsu välisuks võimalusel taastada. Hoone siseuksed võiks võimalusel välja vahetada ja olemas olevad siledad MDF ukсед vahetada puituste vastu.
- Keldriuksed välja vahetada.
