**KIRJANIK JUHAN SMUULI SÕJAJÄRGNE
INDIVIDUAALELAMU**

Kuristiku 10, Tallinn

2013/2014. õ-a. Arhitektuuri konserveerimise ja restaureerimise täiendkoolituskursuse
lõputöö

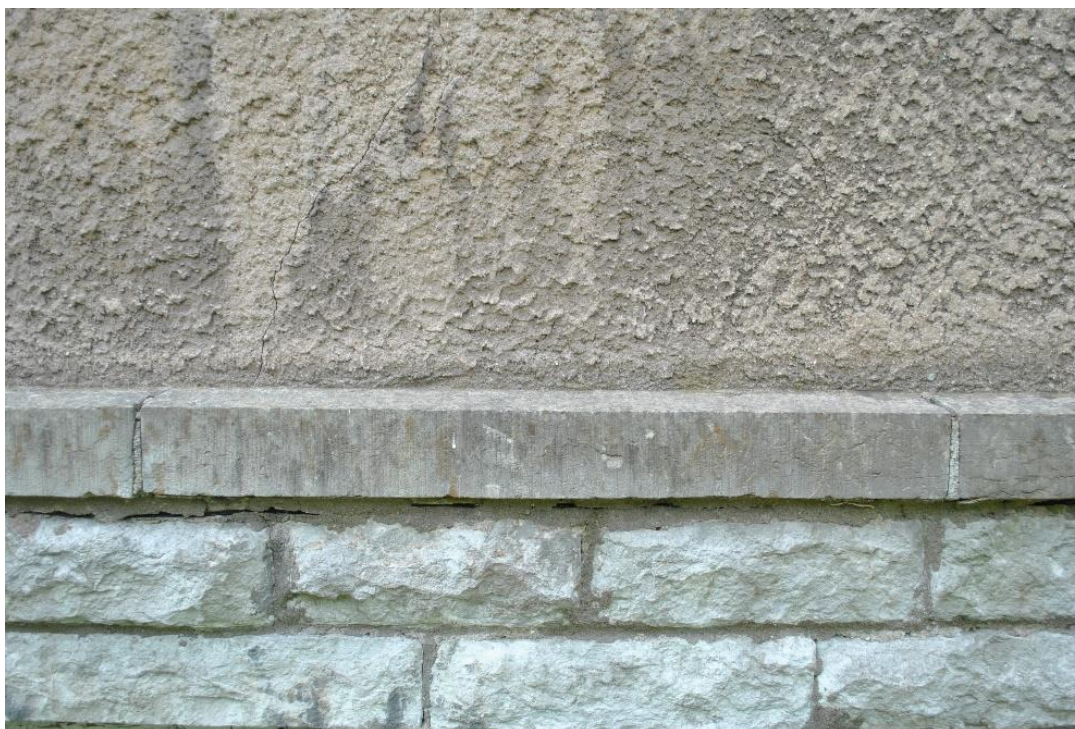
- Klombitud paekivist sokkel (foto 7). Väärtushinnang 3
- Pakivist trepp esifassaadil (foto 8). Väärtushinnang 2
- Välisseinte pritskrohv-viimistlus (foto 7). Väärtushinnang 2
- Rõhutatud räästakonsoolid (6 tk; foto 9). Väärtushinnang 1
- Katusekuju: järsk viilkatus koolutatud räästaga (foto 9). Väärtushinnang 1
- Põletatud savikividest katusekate (foto 9). Väärtushinnang 2
- Viiluräästaste puudumine (foto 9). Väärtushinnang 1
- Rõdupiirded: esikule rõdupiire, edelakülje rõdupiire (fotod 11, 12). Väärtushinnang 1
- Esiuks, garaaži uksed (foto 10, 13, 28, 29). Väärtushinnang 3
- Esikülje rõduuks, edelakülje rõduuks (foto 11, 12, 30). Väärtushinnang 2
- Aknad (fotod 14–24, 28–30). Väärtushinnang 2
- Fassaadi detailid: termomeetri hoidja (foto 25) ja kosmoseteemalised ehisedetailid kirdekülje soklil (fotod 26, 27). Väärtushinnang 3

7. Klombitud paekivist sokkel ja välisseinte pritskrohvi viimistlus.

1. Vundamendi maa aluse võib lahti kaevata ja isoleerida. Lisaisolatsiooni paigaldamine on lubatud ka vundamendi sisekülgedele.
2. Sokli klombitud paekivide vuugivahed täita vähese tsemendisisaldusega lubimördiga.

3. Sokli klombitud paekive mitte krohvida.
4. Edela- ja loodekülje silekrohvitud sokli osa parandada sarnase koostisega vähese tsemendisisaldusega lubitsementkrohviga.

9. Välistseinte pritskrohvi puhastada nõrga survepesuga soojade ilmade korral. Pudenunud ja pragunenud kohtadest krohvida sarnase koostise ja tonaalsusega lubitsementkrohviga ning jäljendada algset pritskrohvimisstiili. Vajadusel viia läbi krohvi laboratoorsed uuringud. Krohvimisel kasutada lubjapastat, mitte pulberlupja.

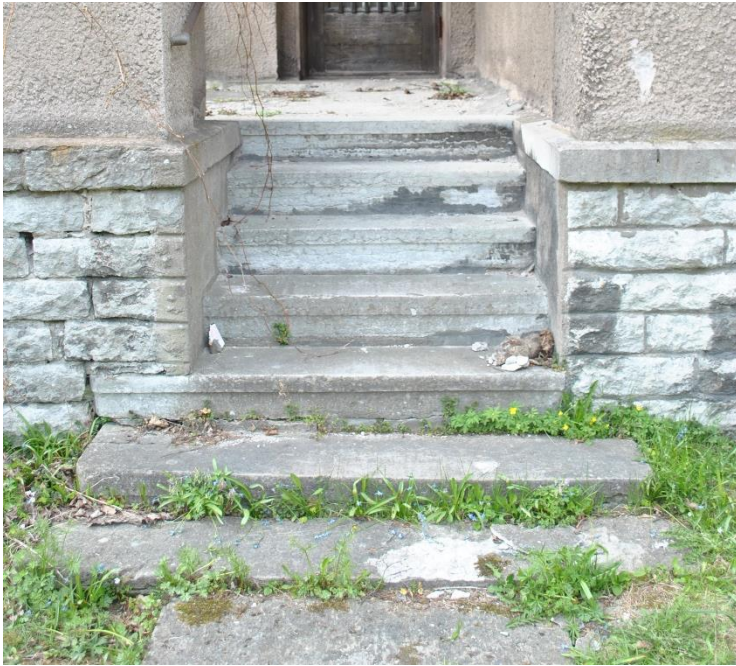
8. Paekivist trepp esifassaadil.

5. Tuulutussavad täitest puhastada.
6. Korrastada välistrepid. Esifassaadi trepi paekivi puhastada harja ja vee või õrna mittehappelise puhastusvahendiga. Kirdekülje trepi lahtine betoon ja tsementmört eemaldada, parandada või vajadusel uuesti valada.

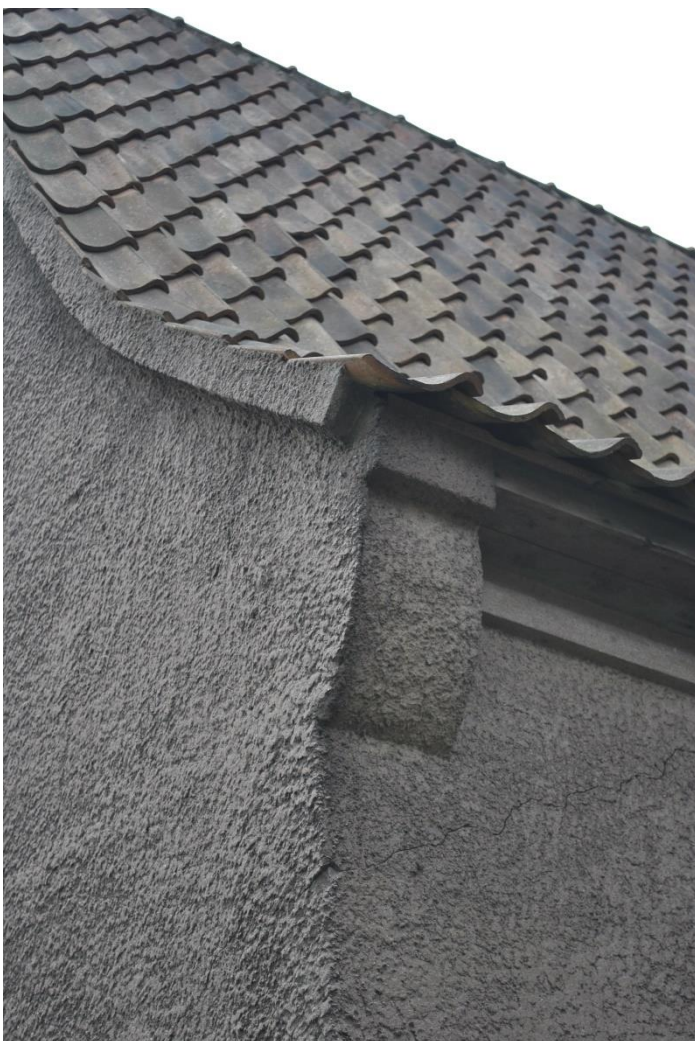
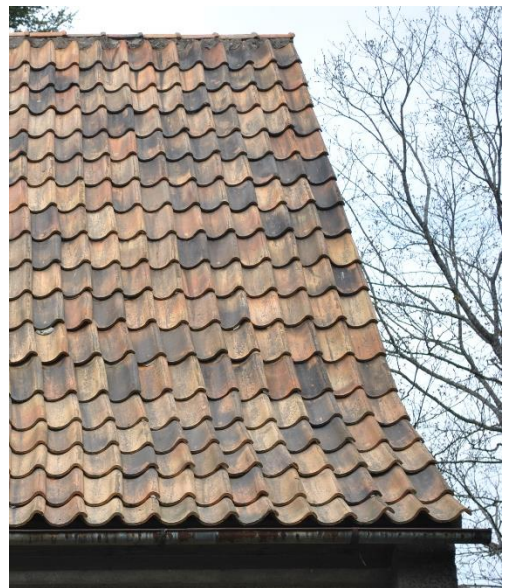
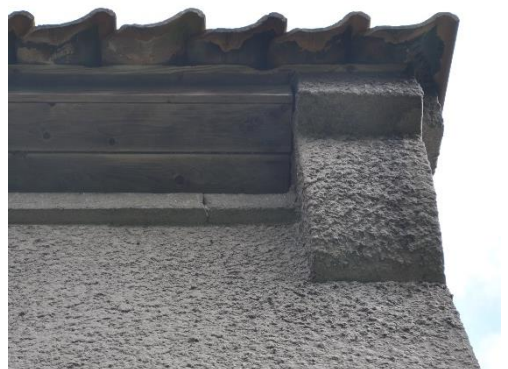
9. Rõhutatud räästa konsolid, katusekuju: järsk viilkatus koolutatud räästaga, viiluräästa puudumine.

1. Säilitada ja restaureerida ajalooline katusekuju ja tarindusviis.
2. Restaureerimismeetod olgu proteesimine olemasolevaga võimalikult sarnase ristlõikega kvaliteetse puiduga.
3. Säilitada heas korras olev katuse kattematerjal. Kui kattematerjal on amortiseerunud, asendada ka roovitis ning paigaldada auru läbilaskev aluskate. Uued katusekivid olgu algsetele võimalikult sarnase välimusega põletatud savist S-kivid. Viile pleki ega äärekividega mitte kinni katta.
4. Räästaalune laudis restaureerida, vajadusel asendada sama mõõtu laudadega, kruntida ning värvida kahes kihis linaõlivärviga.
5. Vintskap restaureerida. Vintskapi seinte soojustamise korral ei tohi vintskapi välisperimeeter laieneda. Vajadusel kasutada õhemat soojustusmaterjali. Vintskapi välisviimistlusmaterjali võib asendada profileeritud laudadega algse projekti kohaselt.

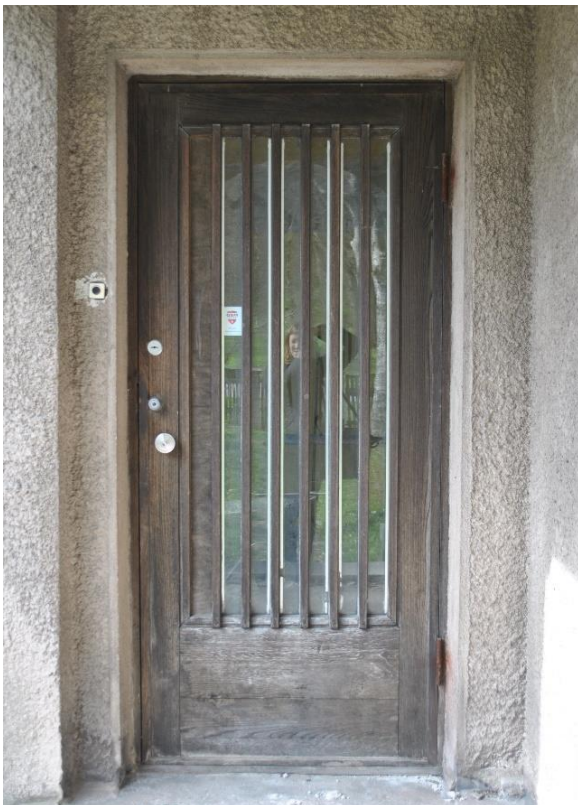
10. Esiuks VU2.

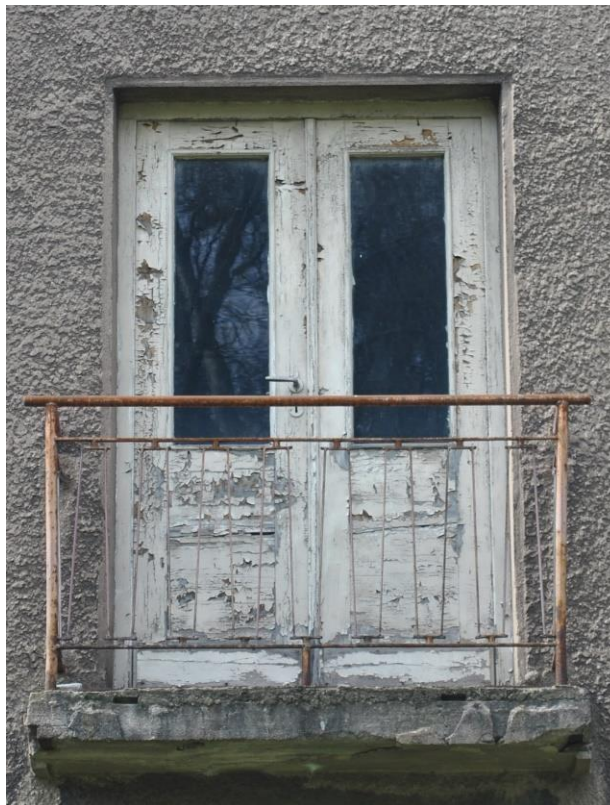
11. Esikülje rõduuks VU3 ja rõdupiire.

1. Rõdupiirded roostest puhastada ja värvida.
2. Kirdefassaadi soklile kinnitatud kosmoseteemalised ehisedetailid säilitada ja restaureerida.

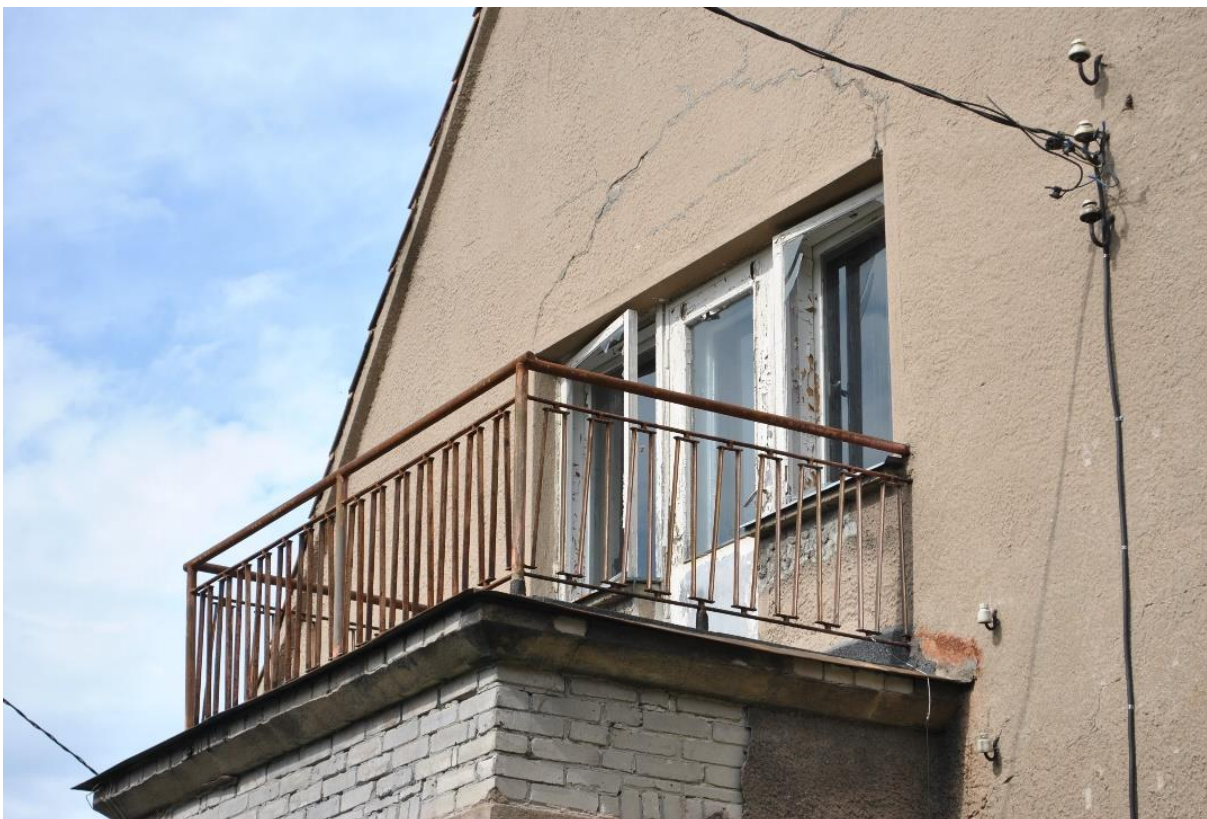
12. Edelakülje rõduuks VU4, rõdupiire ja katusekorruse aknad A19, A20.

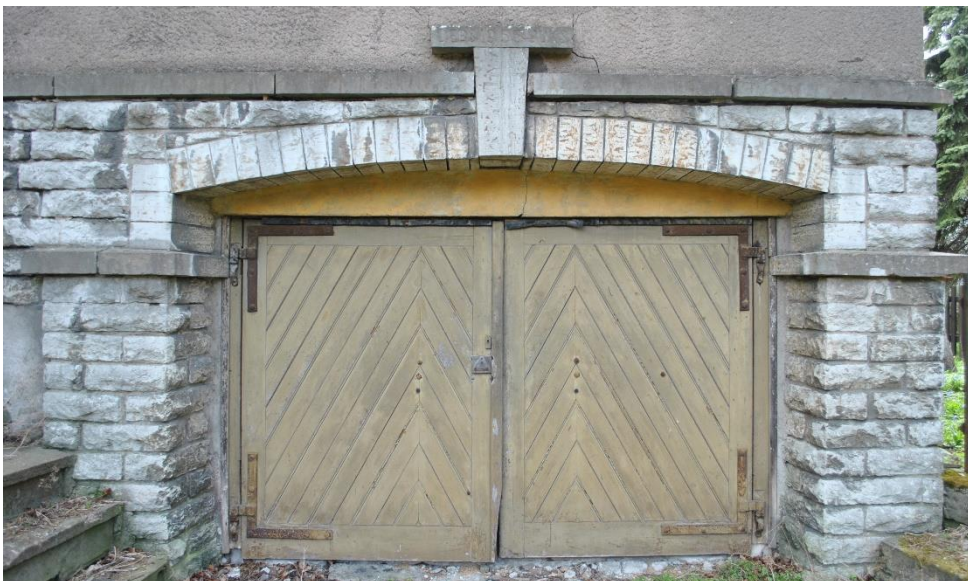
13. Garaaži uks VU1.

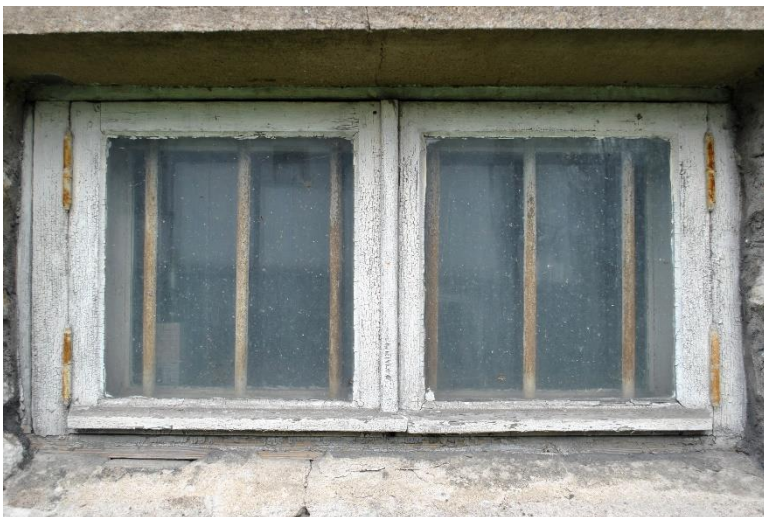
14. Aknad: keldriaknad A1, A2, A3, A4, A6.

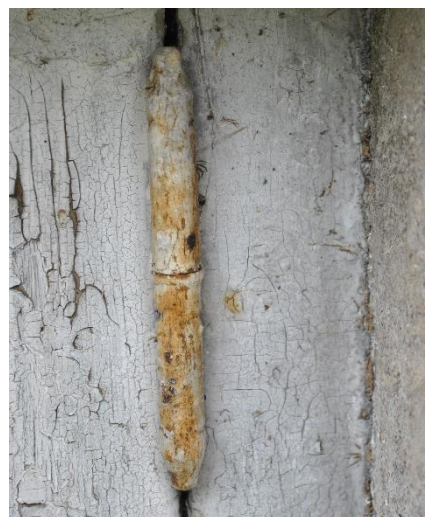
15. Keldriakende hing.

5. Avatäidete lengid ja raamid värvida värviuuringute tulemustest lähtudes.
6. Metallmanused säilitada ja restaureerida: vajadusel töödelda roostetõrjevahendiga.
7. Aknaluukide taastamine algse projekti kohaselt on lubatud.
8. Esifassaadi välisuks säilitada ja restaureerida: eemaldada vana lakk, peitsida ja uuesti lakkida.
9. Garaaži uks puhastada lahtisest värvist, tuuleliist asendada, latthinged restaureerida, ukse leng ja -lehed viimistleda kahes kihis linaõlivärviga.
10. Rõduuksed restaureerida või asendada täispuidust koopiaustega.

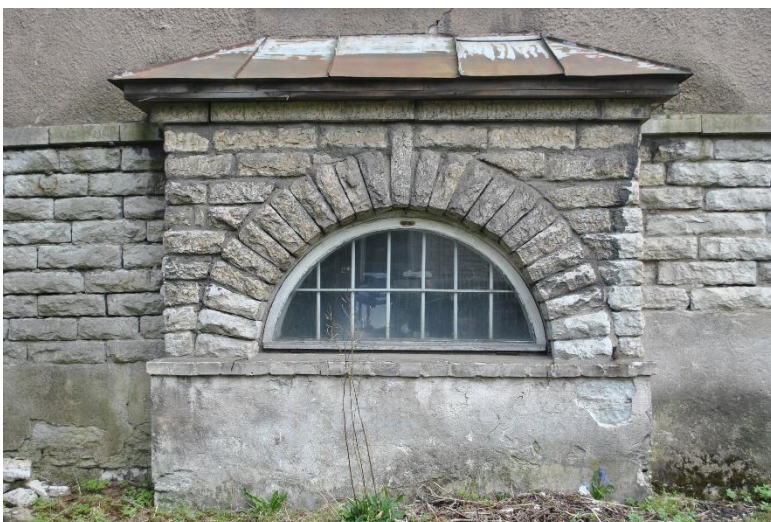
16. Keldriaken A5.

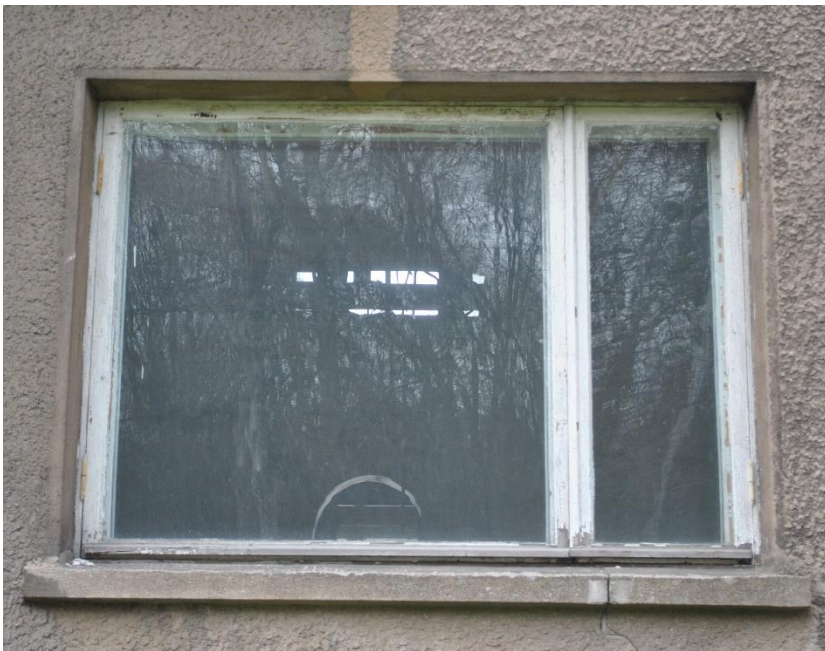
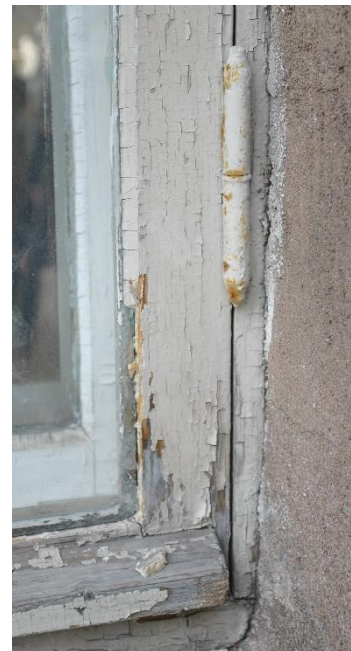
17.–18. I korruse aknad A7, A8, A13, katusekorruse aken A21 ja nende hing.

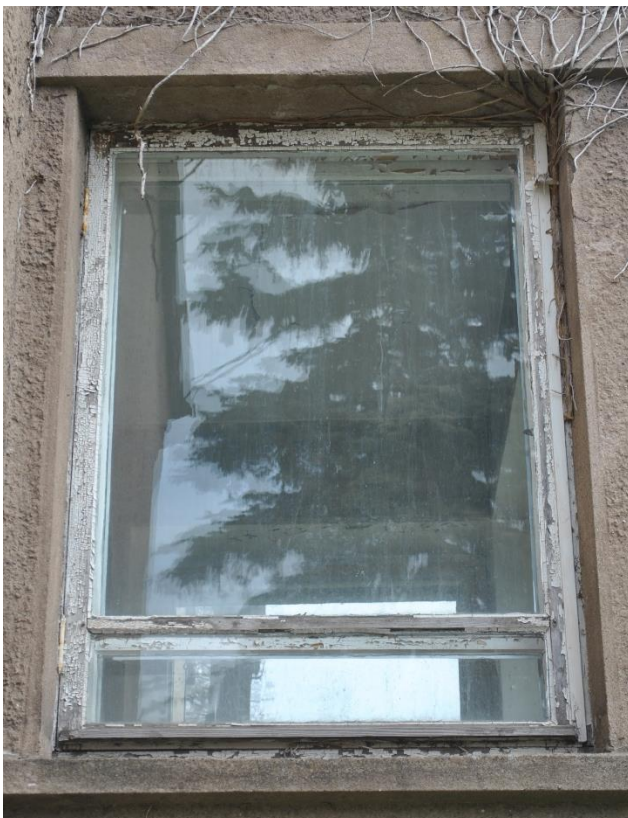
19. I korruse elutoa aknad A9 ja A11.

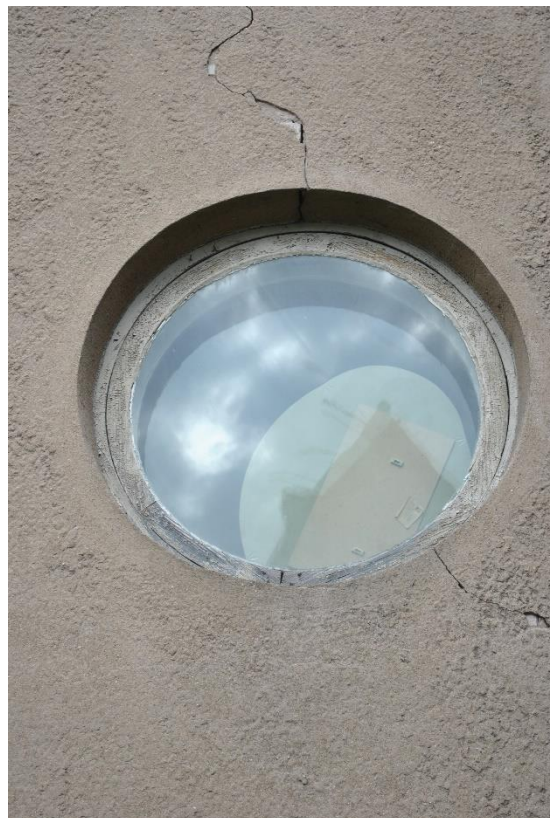
20. I korruse söögitoa aken A12.

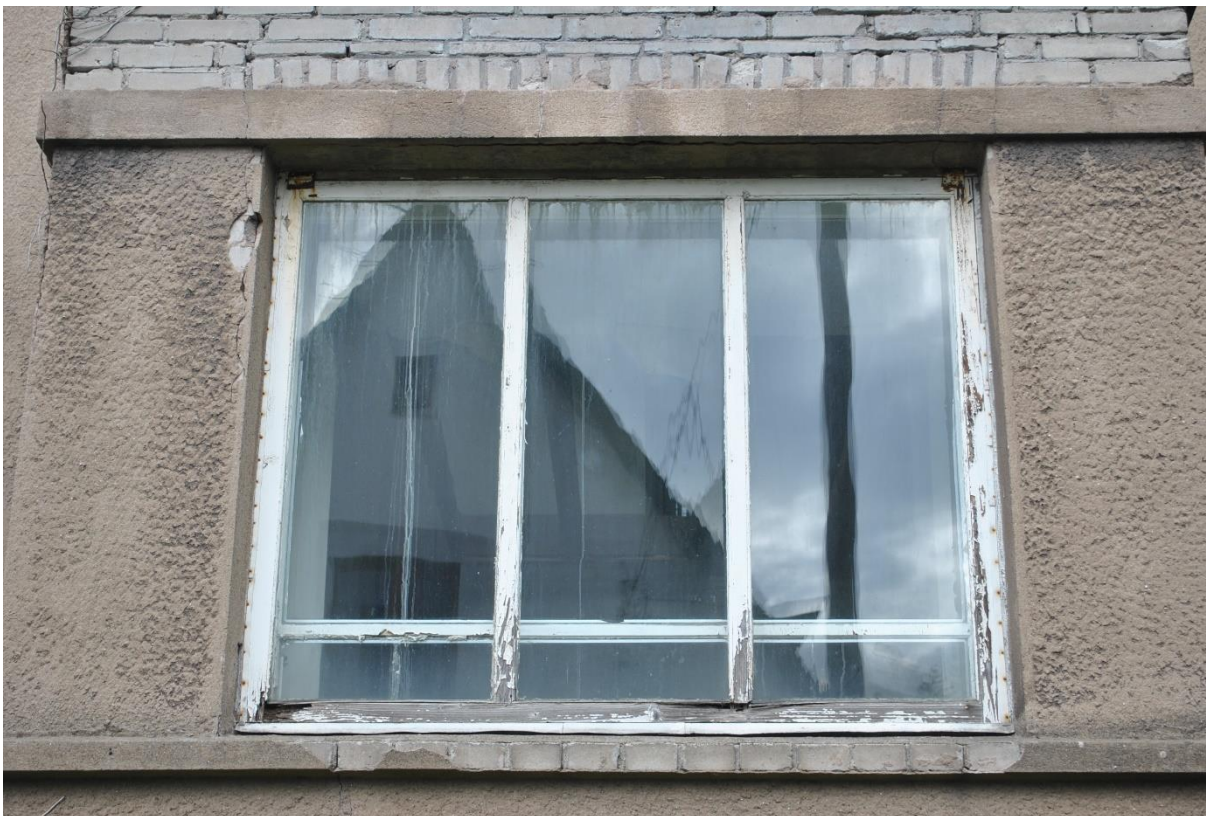
21. I korruse elutoa aken A10.

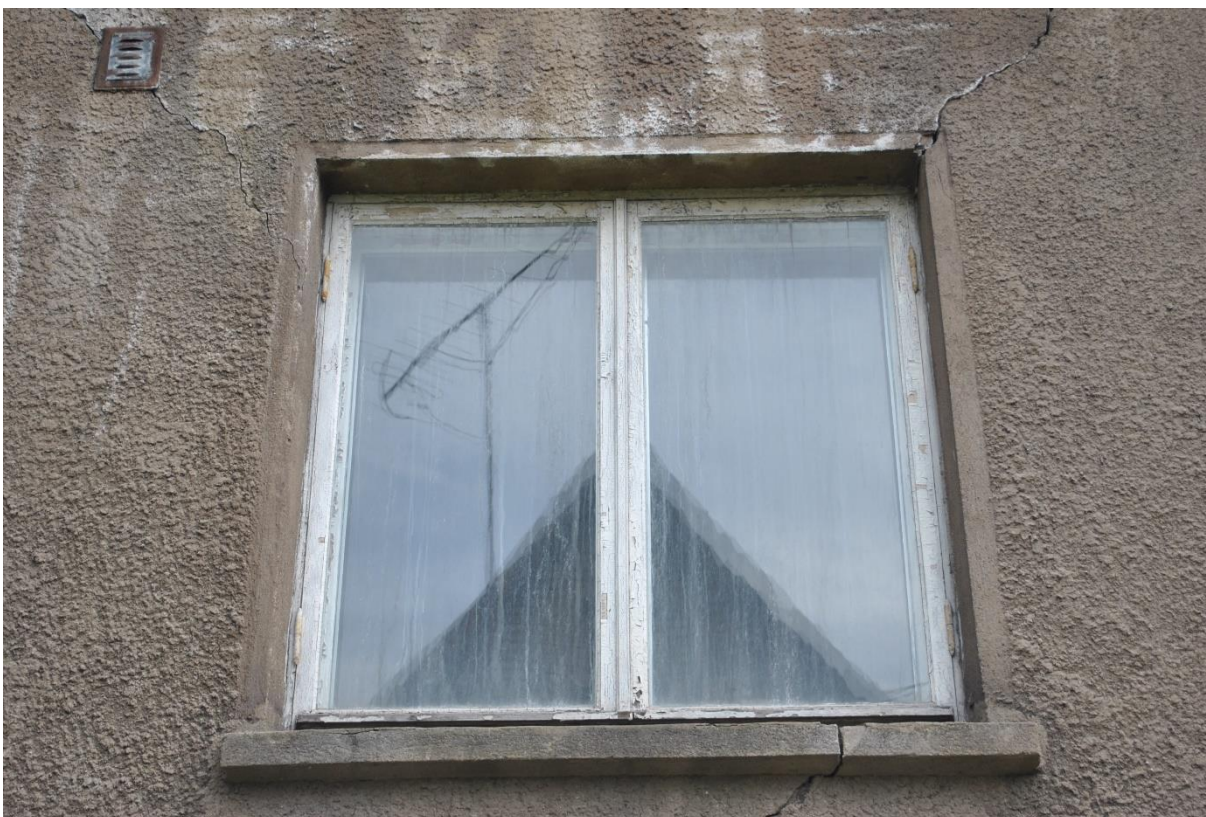
22. I korruse köögi aknad A14 ja A15.

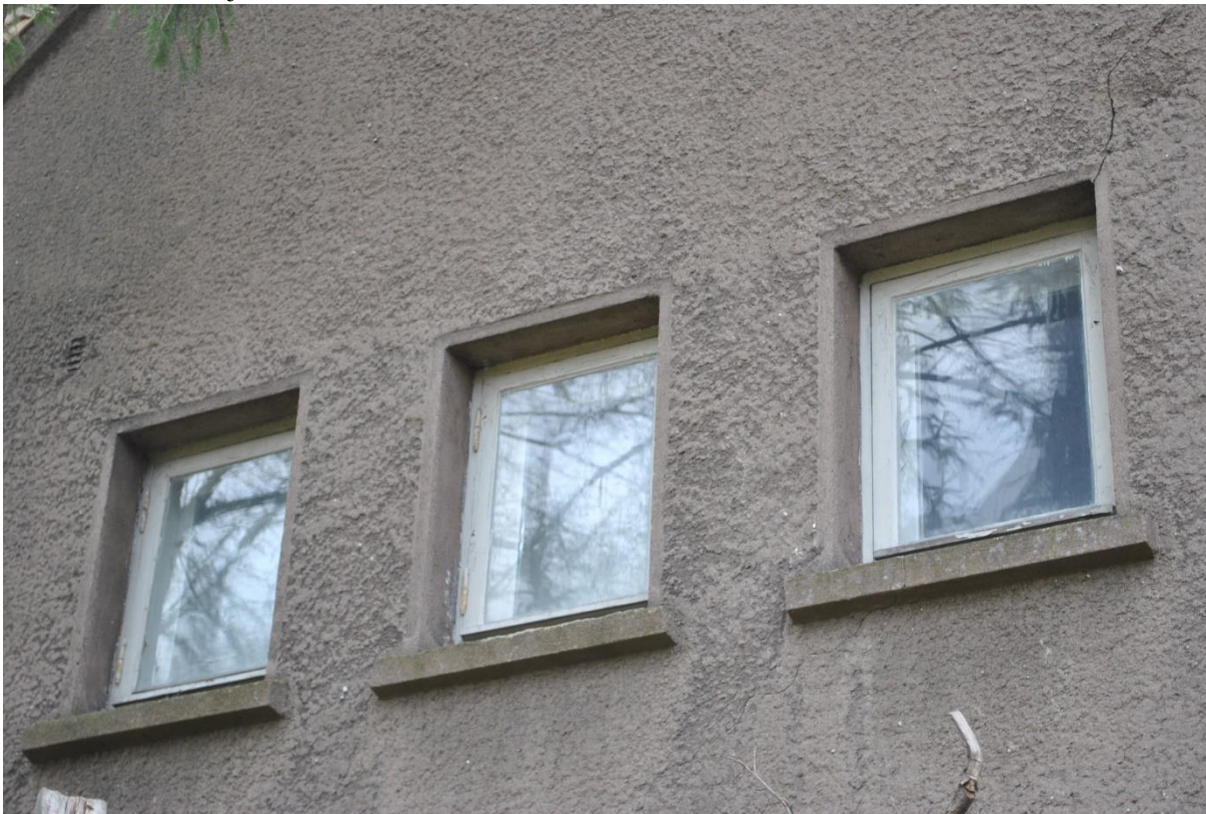
23. I korruse esiku ja klosetti aknad A16, A17, A18.

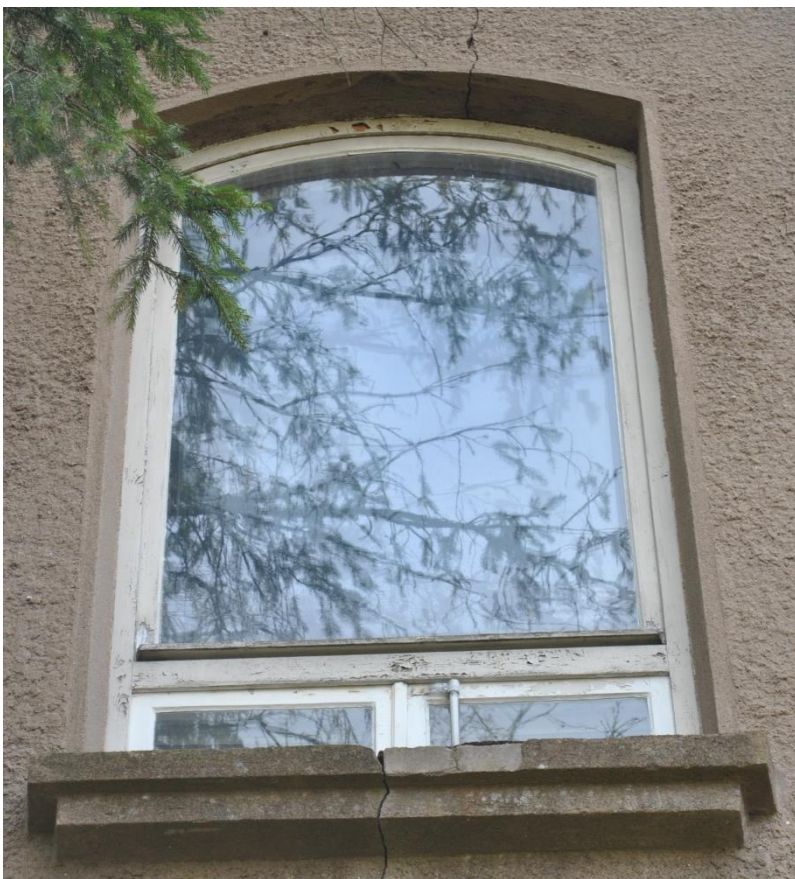
24. Katusekorruse esiku aken A22.

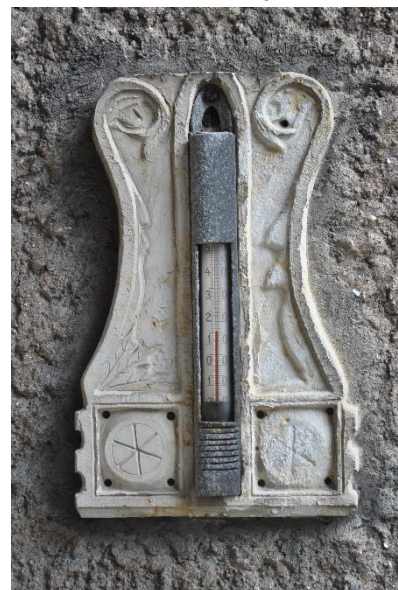
25. Termomeetri hoidja terrassil.

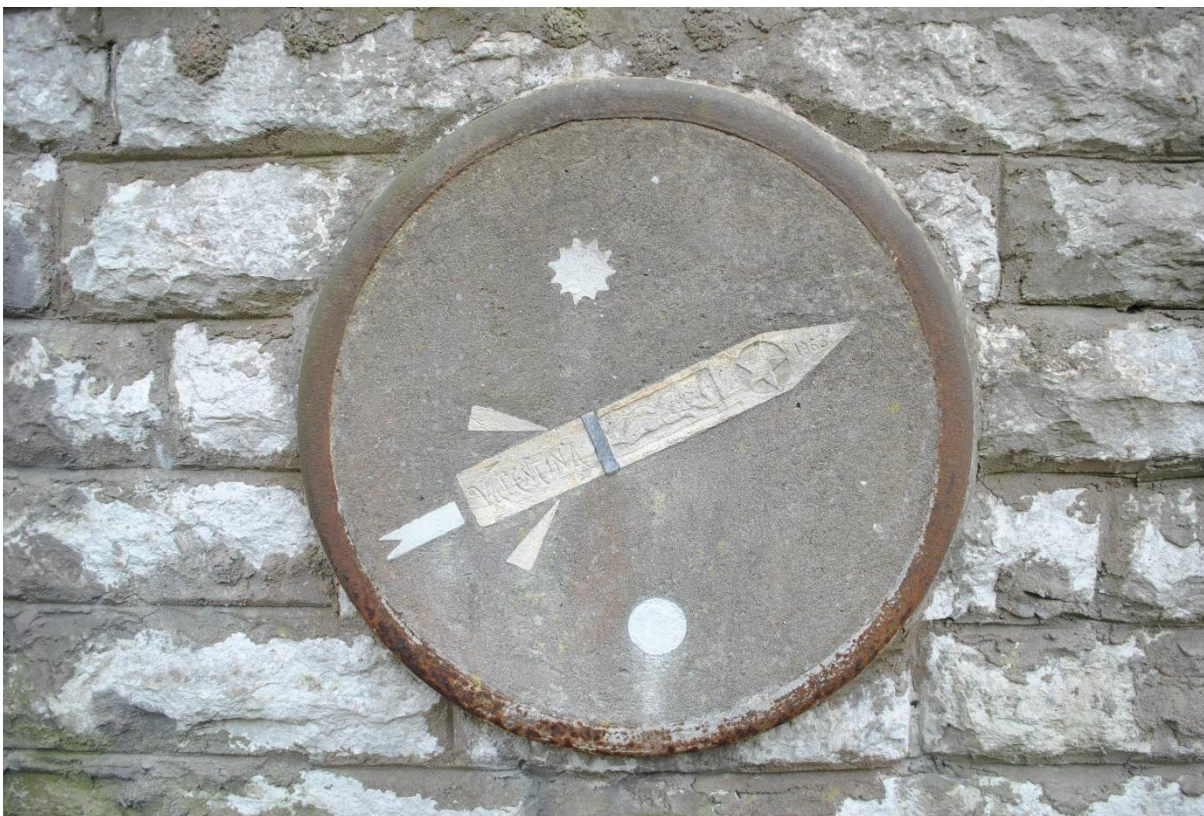
26. Kosmoseteemaline ehisdetail kirdekülje soklil (kiri: Valentina 1963).

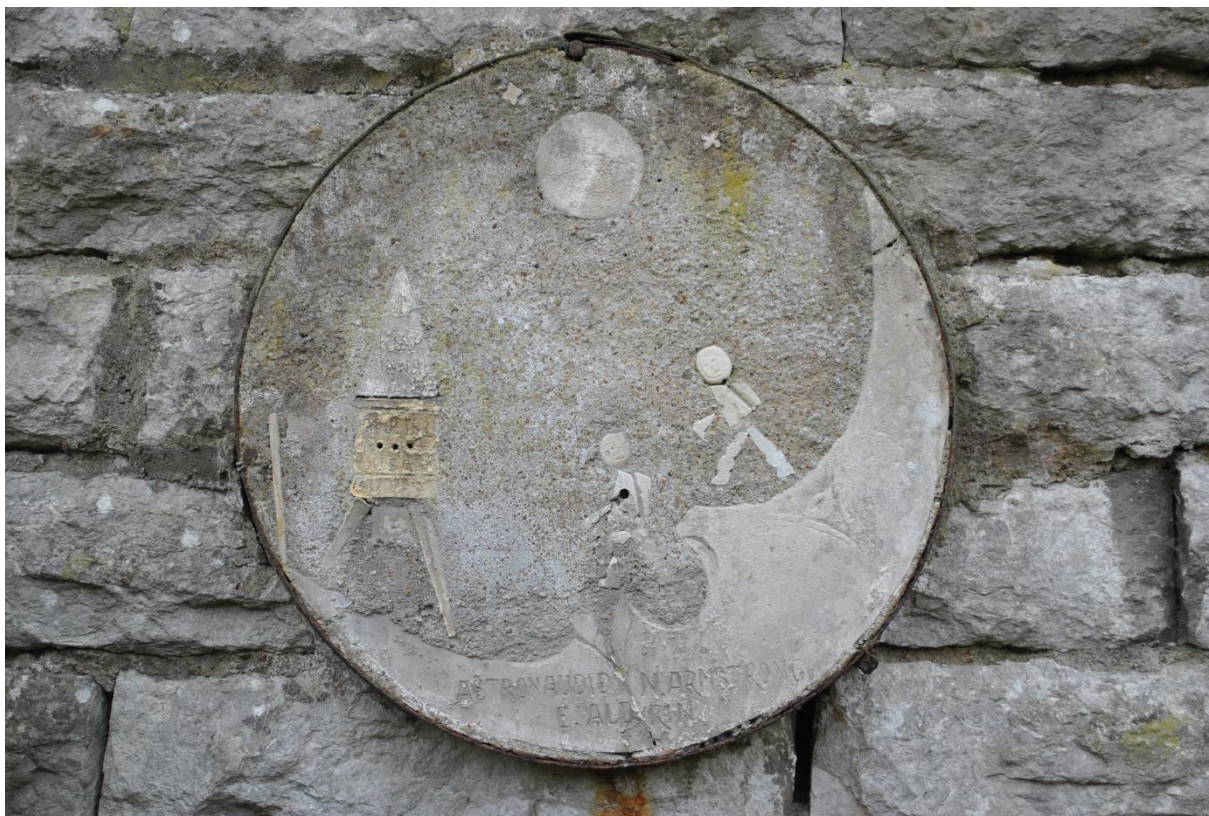
27. Kosmoseteemaline ehisdetail kirdekülje soklil (kiri: kuu pinnal 21.07.1969 Apollo 11 USA Astronauudid N. Armstrong E. Aldrin).

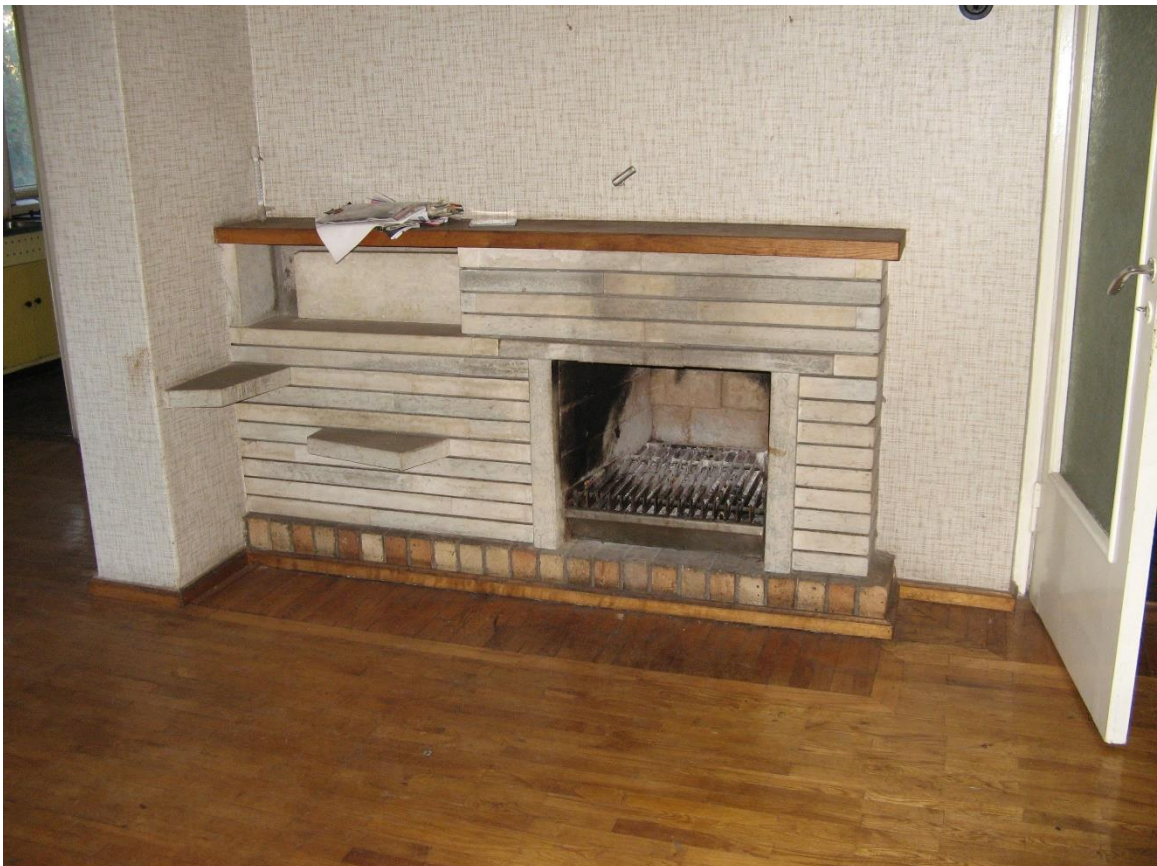
- Siseuksed (foto 32). Väärtushinnang 2
- Tammeparkett-põrandad eluruumides (foto 32). Väärtushinnang 2
- Elutoa kamin (foto 31). Väärtushinnang 3

31. Elutoa kamin ja tammeparkett. Foto TKVA, 2011.

1. Algsed tammeparkett ja laudpõrandad restaureerida, vajadusel taastada.
2. Säilitada ja restaureerida söögitoa talalagi ja esiku puitliistudega lagi.
3. Säilitada ja restaureerida sisetrepp.
4. Algsed siseuksed restaureerida, puuduvad ukсед taastada koopiadena.
5. Algset siseviimistlust on soovitatav maksimaalselt säilitada.
6. Sisse-ehitatud mööbel säilitada ja restaureerida.

1. Säilitada ja puhastada algsed küttekolded: elutoa kamin ja söögitoa ahi ning köögi pliit.
2. Keskküttesüsteem vajadusel uuendada.
3. Elektrisüsteem uuendada. Algsed lülitid maksimaalselt säilitada.
4. Tehnilisi seadmeid tänavapoolsele fassaadile mitte paigaldada. Kogukamad seadmed nagu õhksoojuspump asetada sokli alaserva.

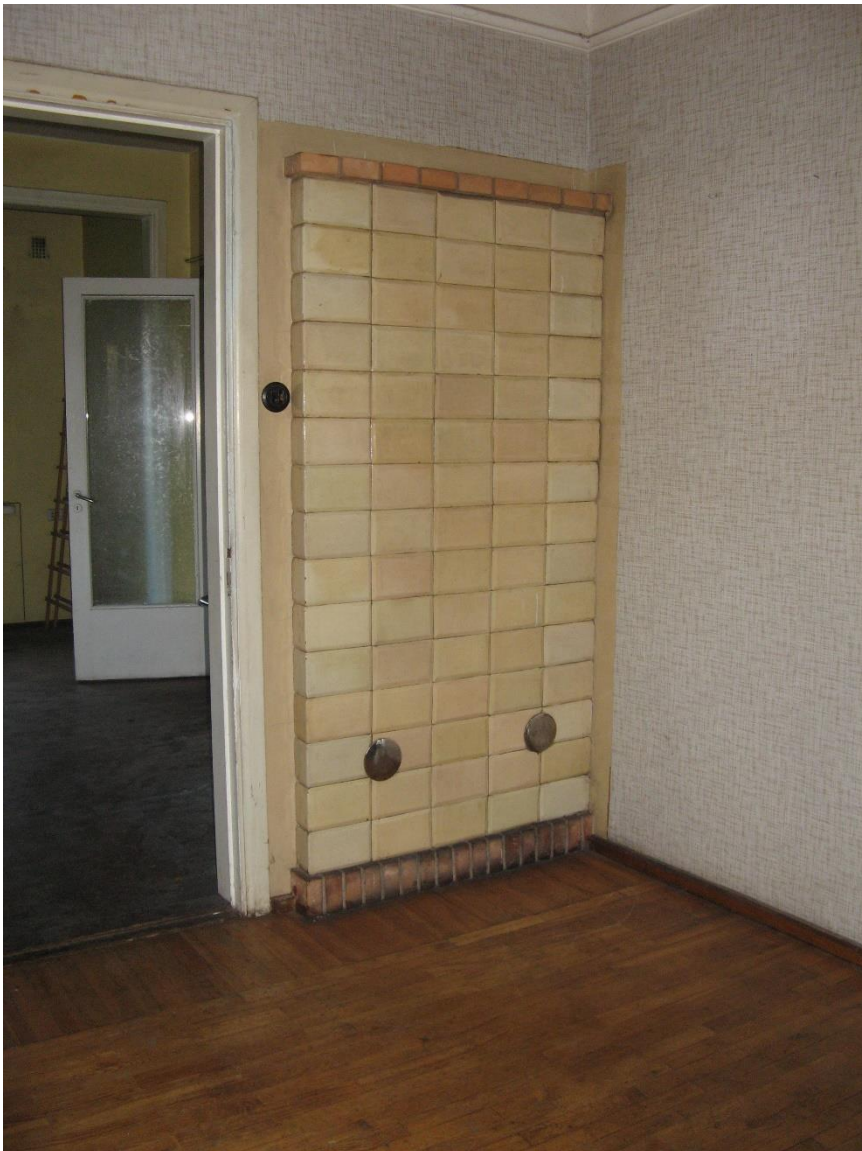
- Söögitoa ahi (foto 32). Väärtushinnang 2
- Köögi puupliit (foto 33). Väärtushinnang 2
- Sisetrepp (foto 34). Väärtushinnang 2
- Esiku puitliistudega lagi (foto 35). Väärtushinnang 2
- Söögitoa talalagi (foto 36). Väärtushinnang 2
- Algne sisse-ehitatud mööbel (foto 37–39): köögi töötasapind, köögi kapp, katuskorruse magamistoa seksioonkapp, esiku kapp. Väärtushinnang 3

32. Söögitoa ahi, tammeparkett ja siseuks jääklaasiga. Foto TKVA, 2011.

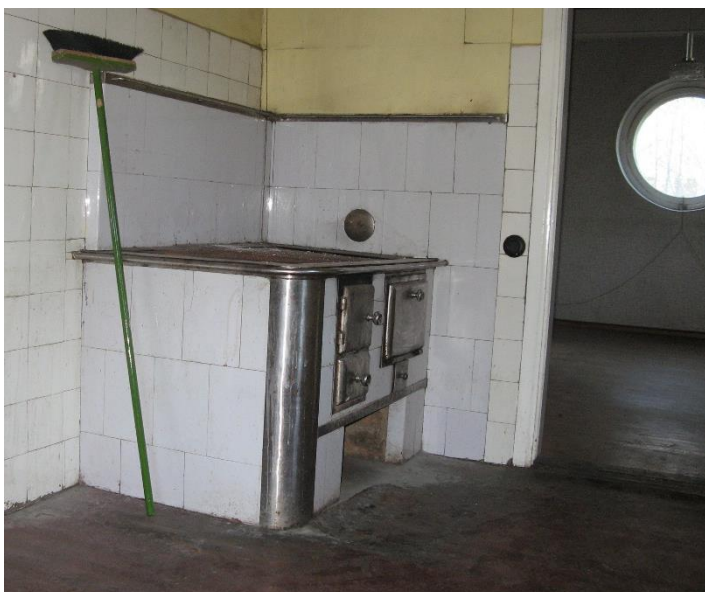
33. Köögi puupliit. Foto TKVA, 2011.

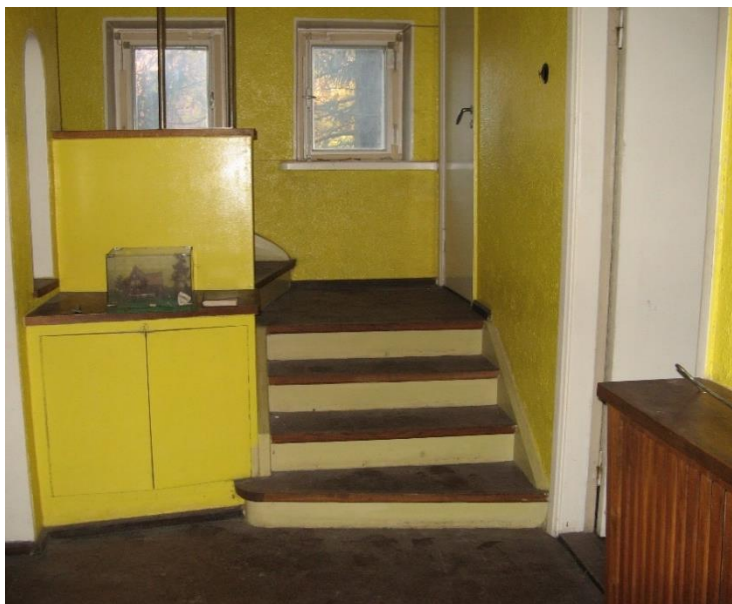
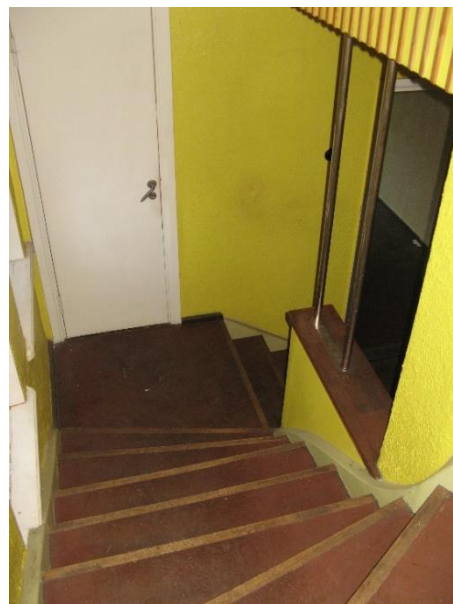
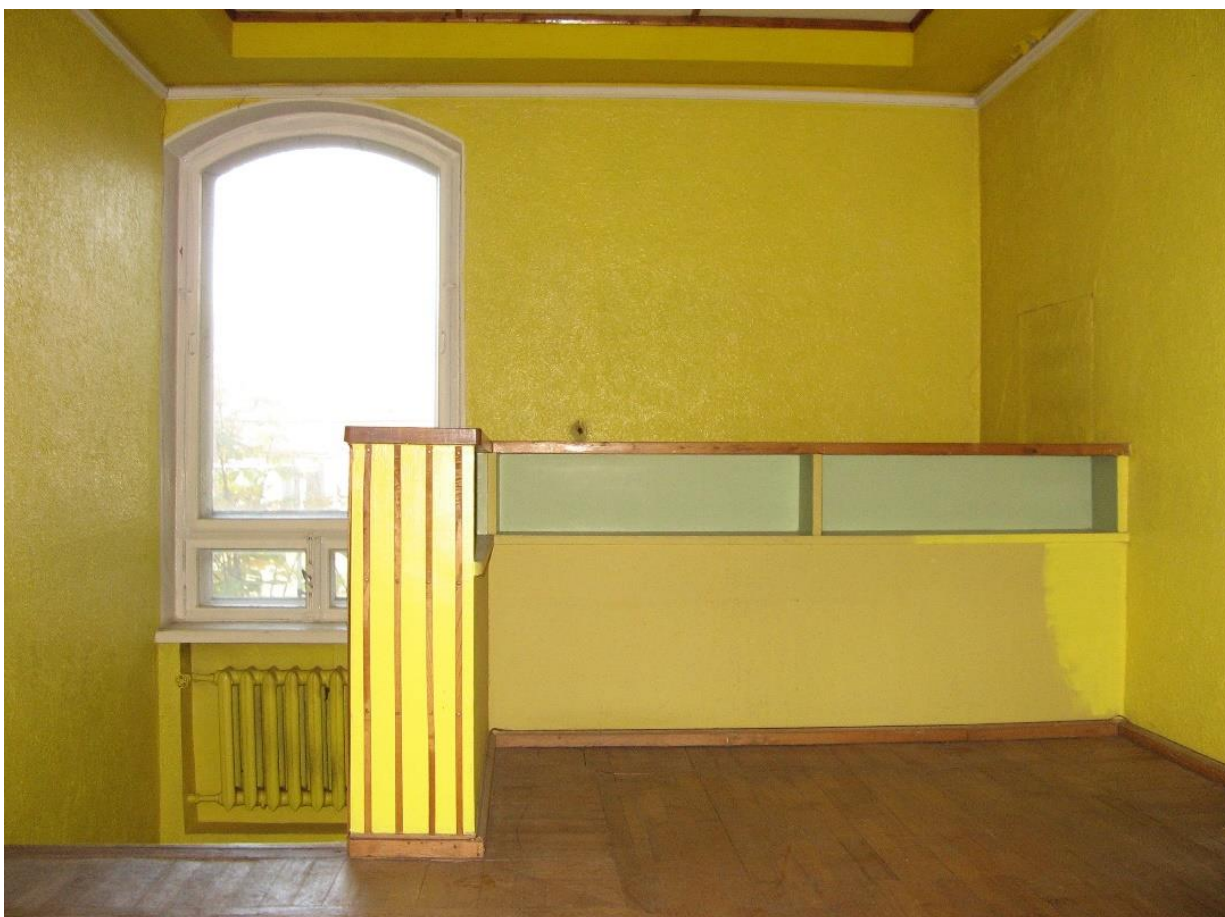
34. Sisetrepp, esiku kapp. Fotod TKVA, 2011.

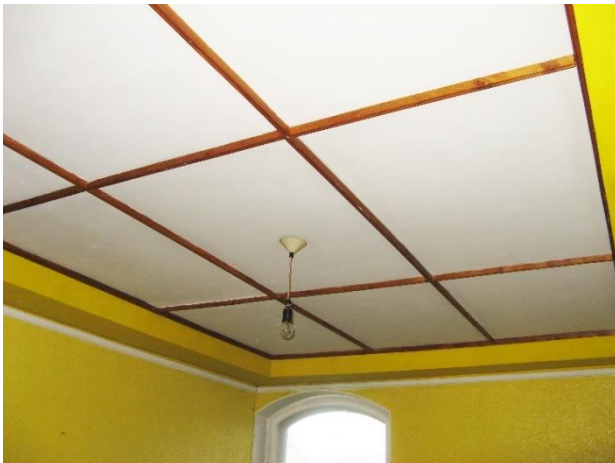
35. Esiku puitliistudega lagi. Foto TKVA, 2011.

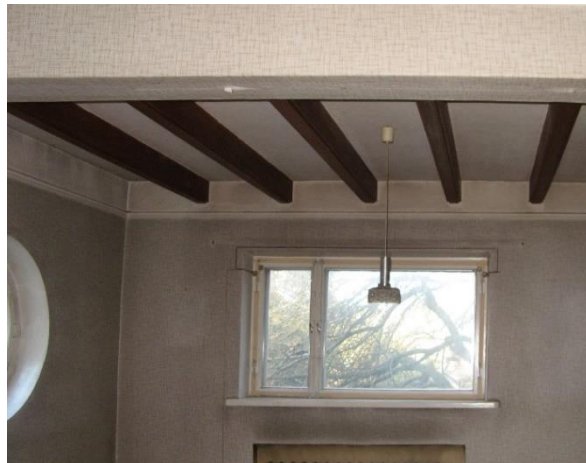
36. Söögitoa talalagi. Foto TKVA, 2011.

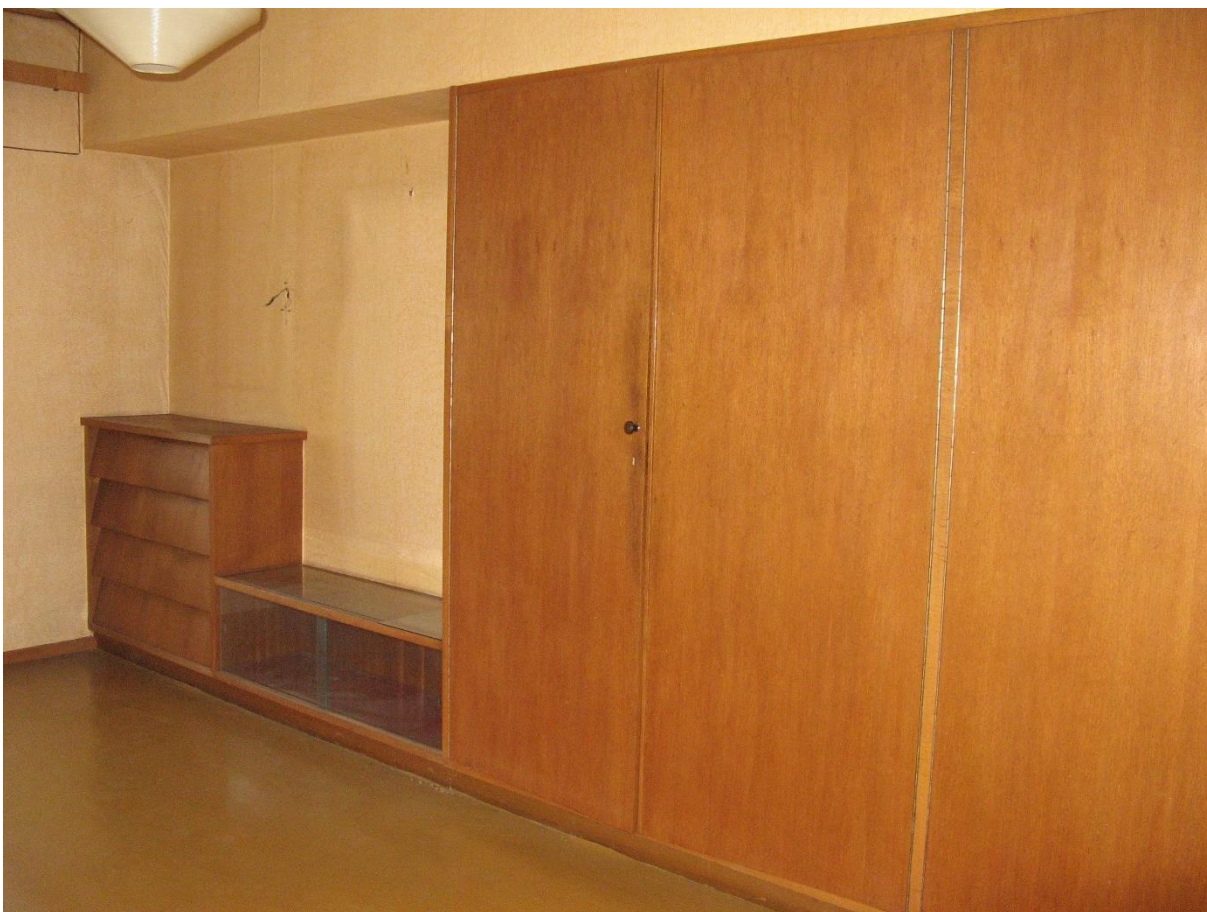
37. Sisse-ehitatud mööbel: katusekorruse elutoa seksioonkapp. Foto TKVA, 2011.

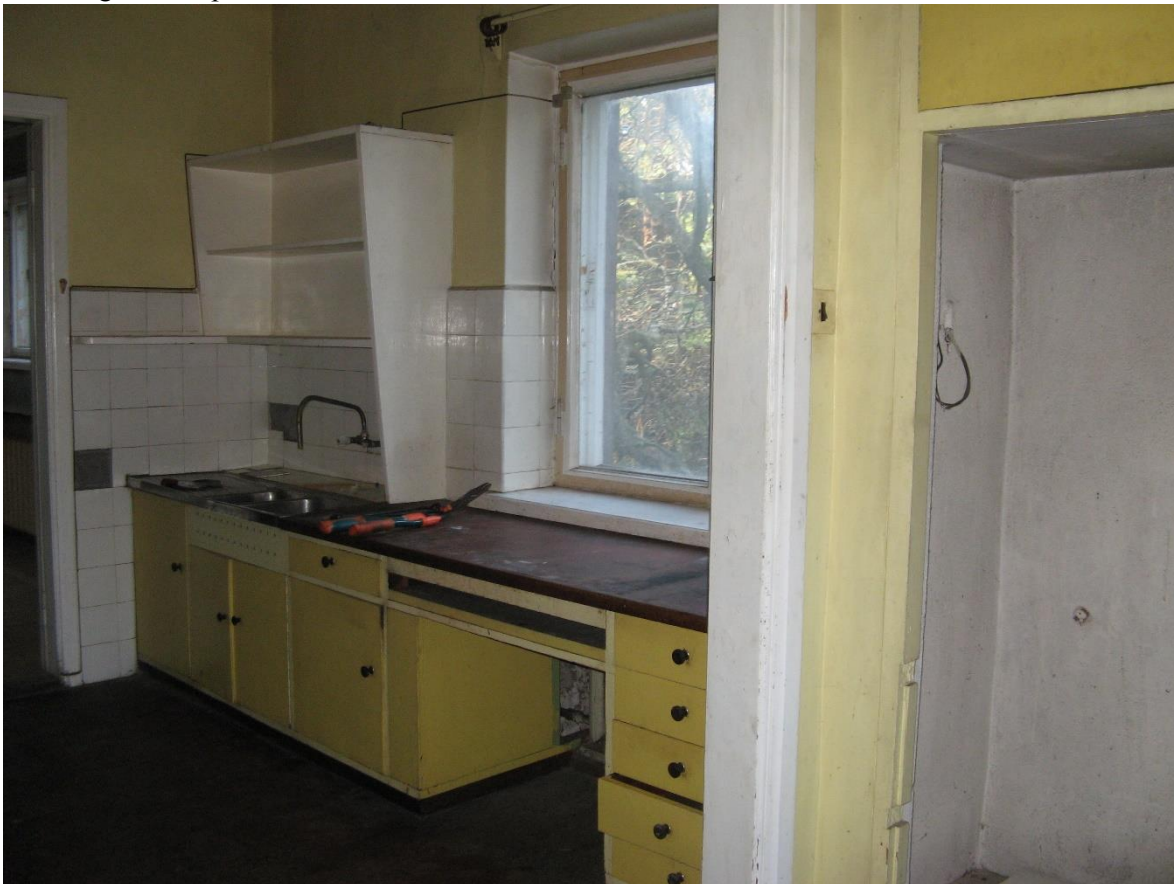
38. Köögi töötasapind. Foto TKVA, 2011.

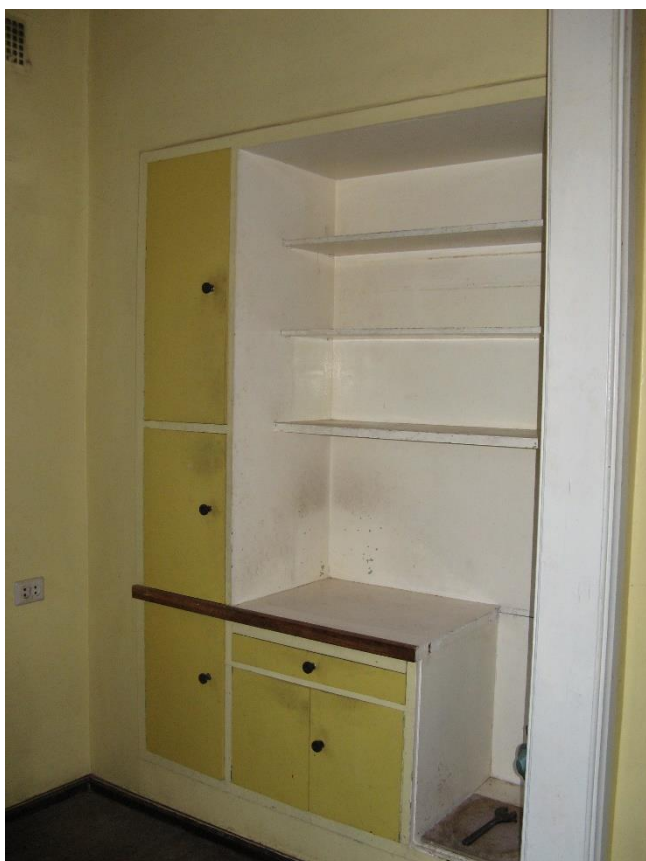
39. Köögi kapp. Foto TKVA, 2011.
