***TULEKAHJUS HÄVINUD KIVIMAJA – AJALUGU HETK JA
TULEVIKU VÕIMALUSED TÄNAPÄEVAL HOONETELE
SEATUD OOTUSTE, LOOTUSTE JA VÕIMALUSTE TAUSTAL
VANA KOOLIMAJA NÄITEL***

Pärnu maantee 17, Karksi-Nuia, Viljandi maakond

*2013/2014. õ-a. Arhitektuuri konserveerimise ja restaureerimise täiendkoolituskursuse
lõputöö*

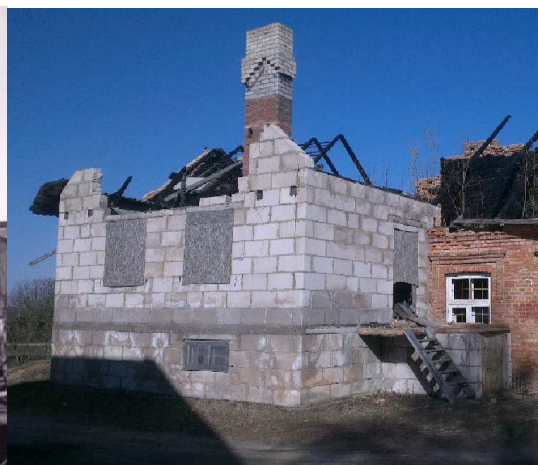
Foto nr 6. Tuhaplokk-juurdeehitis.

1990ndatel aastatel (täpsemad andmed puuduvad) on likvideeritud läänepoolne korsten. Maja taha on ehitatud madala keldriga tuhaplokist ja betoonist metalltrepiga juurdeehitis koos korstnaga, millest pidi tulema katlaruum (foto nr 6). Esimese korruse lõunapoolses tiivas olid kergvaheseinad ehitatud puitsõrestikust ja kaetud laua või hilisemalt vineeriga.

Esmase varinguohu vähendamiseks tehtud lammutustööde käigus esines kelpade kõikumine, mis viitab nende ebastabiilsele seisundile. Üheksakümnedate alguse tuhaplokk-juurdeehitis hoone lõunaküljel on erosiooni käigus tugevalt amortiseerunud ning vajab lammutamist. Seinuläbivad praod ulatuvad põrandatest laeni.

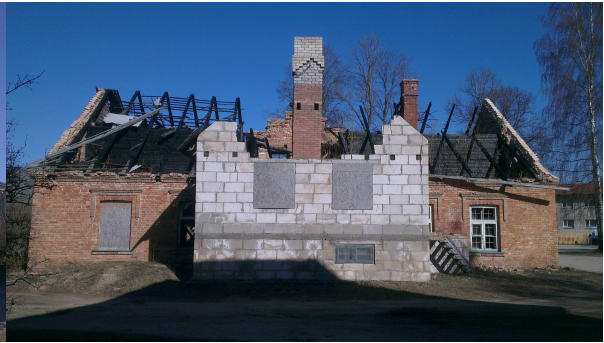
Hoone esimesel korrusel paremasse tiiba oli 1990 II poolel tehtud käsitööpood ja viimased aastad tegutses seal väike toidukauplus, mille süütasid poes alkoholi varastamas käinud poisieas mehed 18.02.2010 väga külmal talveööl. Hoone puitkonstruktsioonid hävinesid pea täielikult, kuid välisfassaad pidas suurte miinuskraadide, põlemisel tekkinud kuumuse ja kustutusvee kooslusele üllatavalt hästi vastu (foto nr 7). Hilisemalt hoone lõunaküljele juurde ehitatud tuhaplokist osa nii tugevat vastupidavust ei omanud (foto nr 8).

Foto nr 8. Hoone vaade lõunast.

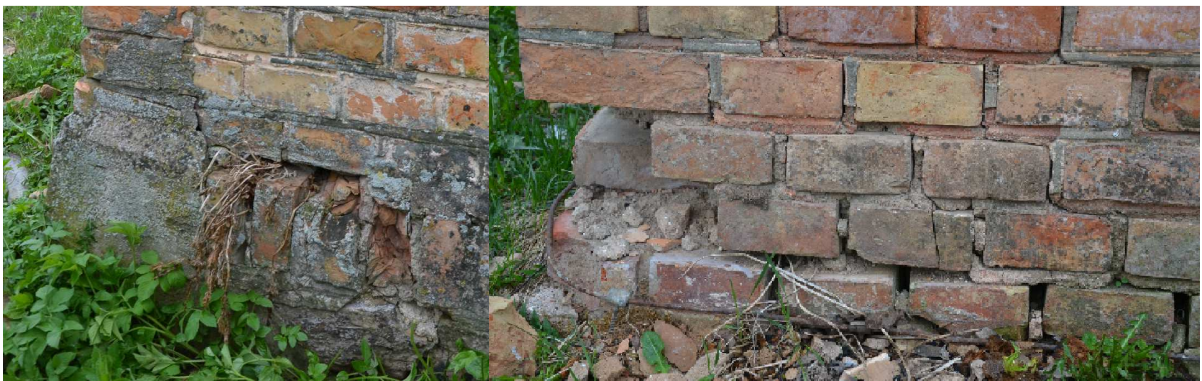
Antud objektil on maakivist laotud vundament. Aja jooksul on ümberringi pinnast tõstetud fassaadi piirini (foto nr 9). Arvestades hoone seisundit ja vanust, siis välisel vaatlusel ei ilmnenud suuri problemaatilisi veakohti. Suuremaid pragusid vundamendis hoone vajumisest ei ole täheldada ning vundament on eeldatavasti suuremas osas kasutuskõlblik.

Foto nr 9. Vundamendi loodenurk. Foto nr 10. Vundamendi kirdenurk

Esinevad puudulikud tellised soklijoones ning vundamendi nurkades (fotod 9, 10). See on põhjustatud pinnase juurdekasvust tingitud sademete lähemale kogunemisest maapinnal, välispinnale pritsivast veest, vihmaveest ja pinnasesse nõrguvast veest. Tellismüüritise puhul on märkimisväärne, et pragude ja tuule mõjul võib müüritise välispinda tungida kuni 8 liitrit vett ruutmeetri kohta minutis. Raskendavaks asjaoluks on katuse puudumine, mille tulemusena on niiskuse kondenseerumine ja difundeerumine läbi terve müüritise oluliselt intensiivsem¹⁰. Tuhaplokist juurdeehitise vundament on märksa halvemas seisus keldri olemasolu ja hüdroisolatsiooni puudumise tõttu. Samuti puudub hoonel дренаaz, mistõttu on maapinna mõjutused paisumise ja imendunud pinnasevee näol vahetud ja tugevad.

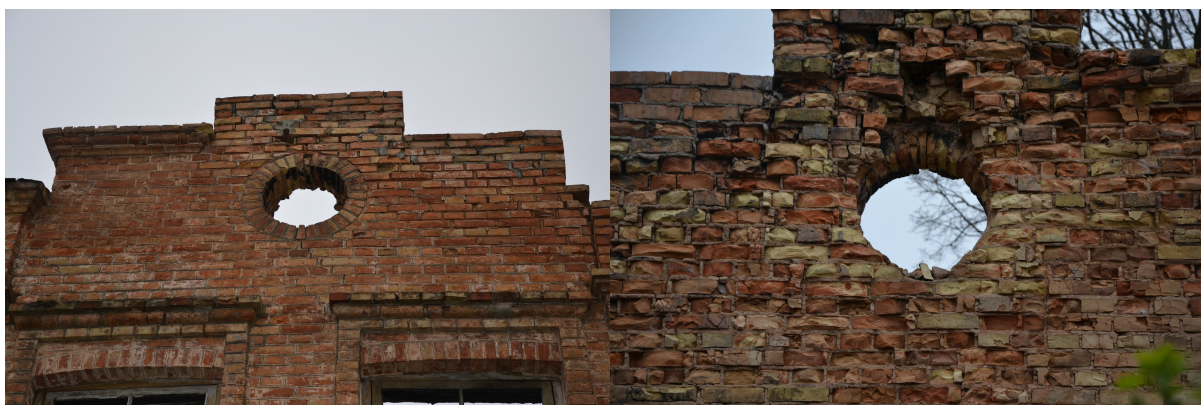
Hoone kiviseinad on säilinud algupärasel kujul. Tegemist on tellisehitisega, kus müüritisviisina on kasutatud renessansiaegset stiili ehk vahelduvate piki- ja põiksuunaliste telliste read. Tähelepanuväärne on kivide vastupidamine ilmastikutingimustele. Fassaadi poolsed tellised on ajahambale hästi vastu pidanud (foto nr 11). Sisemine pool välisseintel ja siseseinad kogu ulatuses on võrreldes fassaadi välimisel küljel kasutatud tellistega tugevalt lagunened (fotod nr 12, 18).

Foto nr 11. Müüritis. Põhjasein. Väliskülg.

Foto nr 12. Müüritis. Põhjasein. Sisekülg.

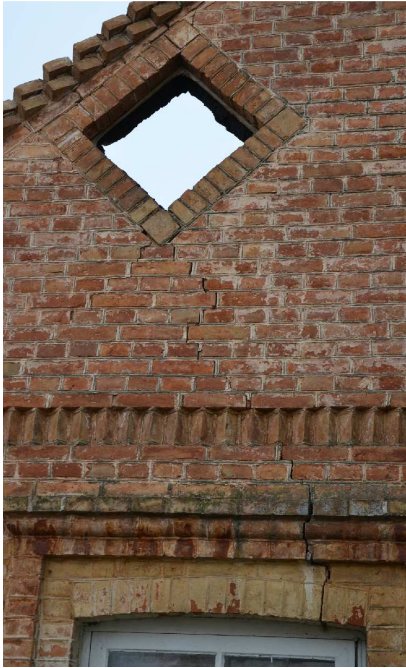
Siseseintel esineb tugevaid tule- ning tahmakahjustusi ning puitvaheseinad ja -kandelemendid on hävinenud. Mittealgupärane krohvkatte on siseseintelt osaliselt eemaldunud välistegurite tõttu ning selle alt on avanenud telliskivist kandeseinad. Hoonele kõige suuremaks ohuks hindab autor hetkel idaseinas aknaavause nurkadest müüritisest kogu seinte ulatuses kuni 12mm laiuseid looklevaid mõrasid (fotod nr 13, 14).

Foto nr 13. Mõrad hoone kirdenurgas.

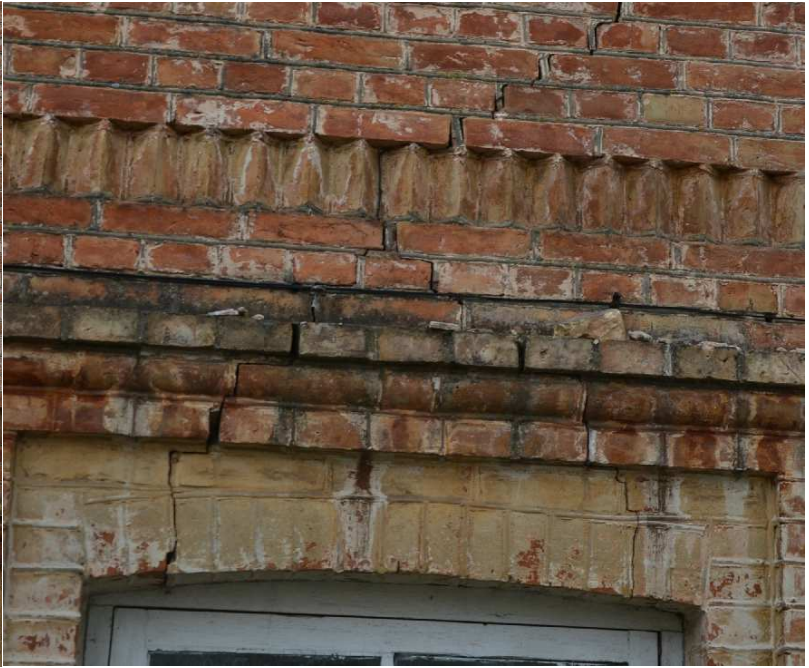
Foto nr 14. Mõrad hoone kagunurgas.

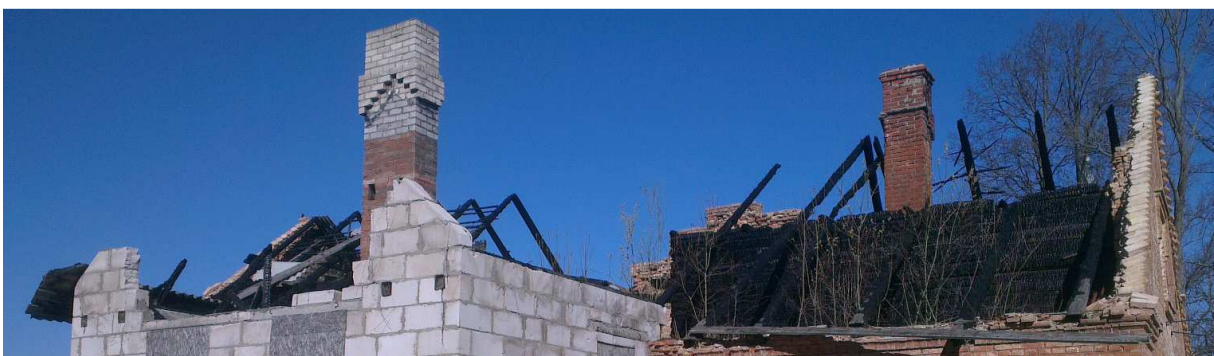
Tulekahju tulemusena on katus ja selle puidust kandekonstruktsioonid pea täielikult hävinenud (foto nr 15). Hoone vajab täismahus uut katust. Selle eelduseks on sarikatele sobilike tugipunktide taastamine.

Foto nr 15. Katus peale põlengut.

Praegused tarindid on selleks liialt deformeerunud erosiooni ning termokahjustuste tõttu (tulekahju ja suur ööpäevane temperatuuride amplituut).

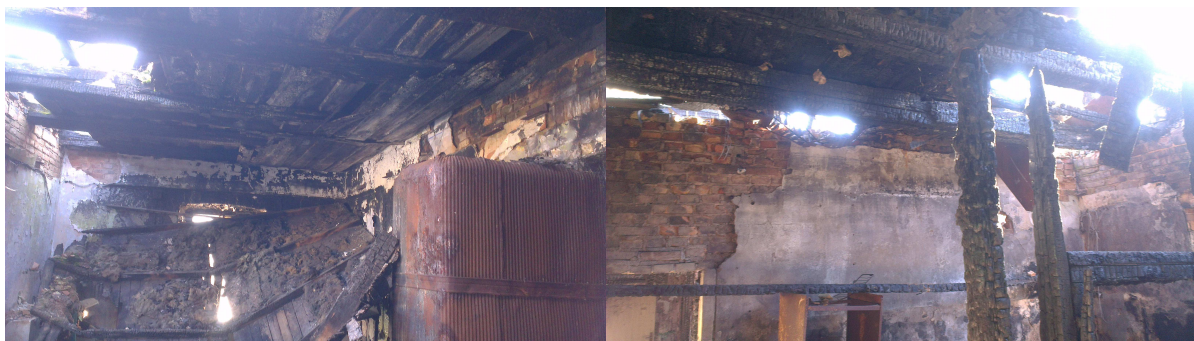
Hoone vahelaed on nii tulekahju kui välistegurite tõttu täielikult hävinenud ning sisse vajunud (fotod nr 16, 17).

Foto nr 16. Puitvahelagi kirdenurga ruum. Foto nr 17. Puitvahelagi edelanurga ruum.

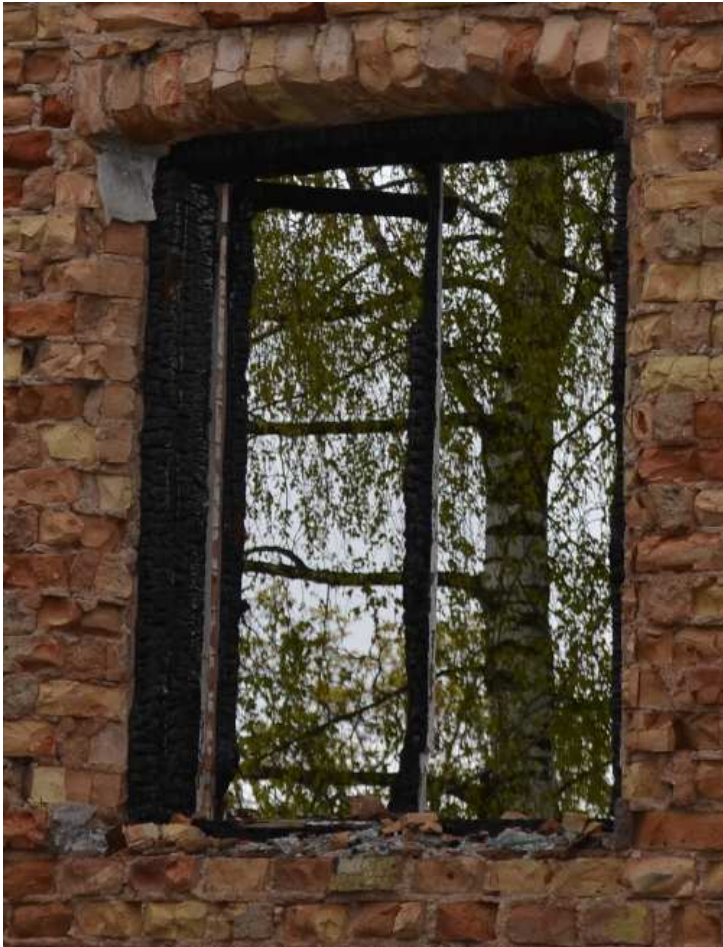
Akna lengidest on esimesel korrusel tulest kannatada saanud (foto nr 18) kolm lengi ja teisel korrusel on puutumata jäänud üks väike leng. Aknaraamidega on seisukord nukram. Mis ei ole tulest kannatada saanud, on kas ilmastikutingimuste või inimjõu abil tugevalt räsitud (foto nr 19). Sisemised ukсед on tulekahjus ja sellele järgnenud perioodil täielikult hävinenud ning algne, täispuidust välisuks oli juba enne tulekahju toimumist asendatud.

Foto nr 18. Aken. II korrus. Idakülg.

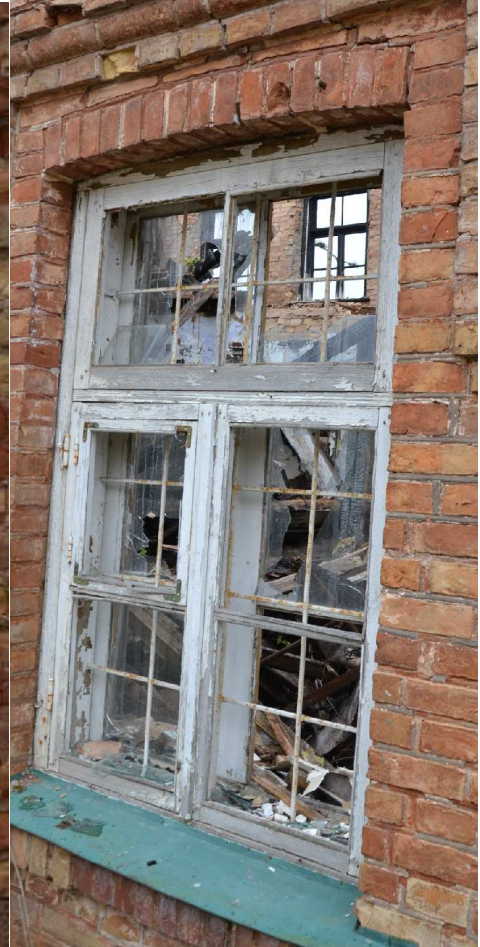
Foto nr 19. Aken. I korrus. Põhjakülg.

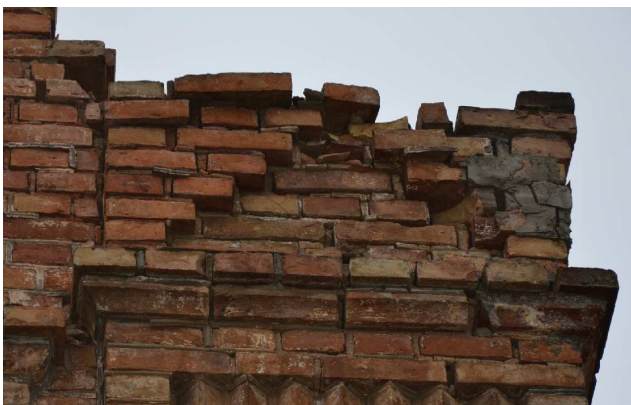
Algne telliskivimüüritis on säilinud suures osas rahuldavana ja suuremad kahjustused on hetkel veel kõik taastatavad (foto nr 20). Pikaajalise takistamatu korrosiooni tõttu on kahjustunud karniisid kogu hoone ulatuses ja vajavad kiiremas korras minimaalselt

Foto nr 20. Karniis. Põhjakülg.

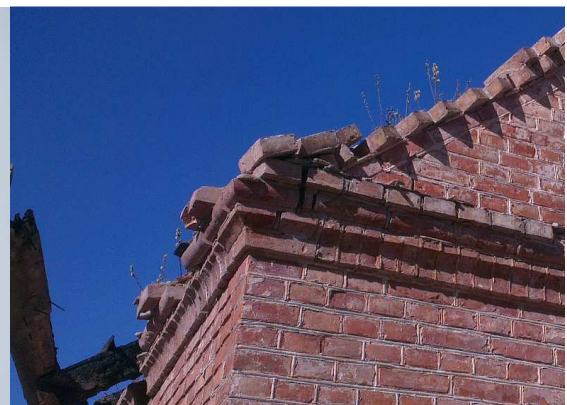
Foto nr 21. Karniis. Kagunurk.

konserveerimist. Ülemised karniisid on kogu perimeetri ulatuses saanud tugevaid kahjustusi (foto nr 21). Räästaalune karniis on enamuses kriitilises seisundis või hävinud. Peamiselt on tegemist külmumistsüklitest põhjustatud külmakergete tulemusena lahti tulnud kivide ja nende välja langemisega.

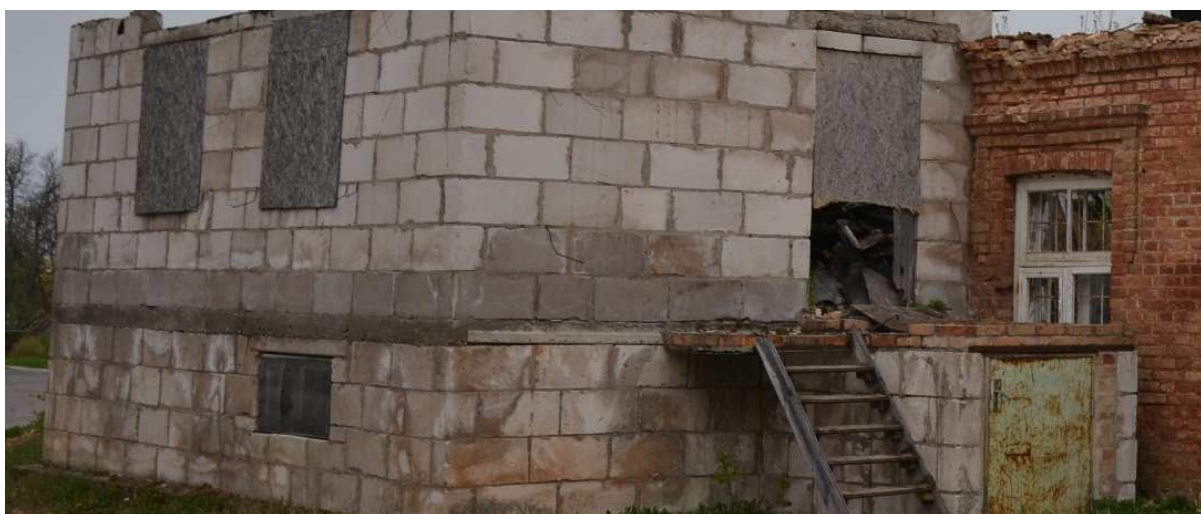
Foto nr 23. Tuhaplokk-juurdeehitis. Kagunurk.
