JUURU MÕISA VALITSEJAMAJA AJALOOLINE ÜLEVAADE JA  
MUINSUSKAITSELISED ERITINGIMUSED  
(Tamme talu, Juuru alevik, Juuru vald, Raplamaa)

2013/2014. õ-a. Arhitektuuri konserveerimise ja restaureerimise täiendkoolituskursuse  
lõputöö

Tallinn 2014

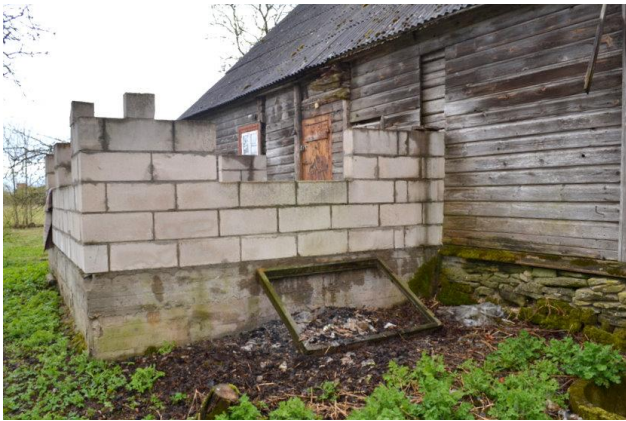
9. Pooleli jäänud juurdeehitus

- 4.10. Kõik hoone välisseinad värvida linaõlivärviga. Eelnevalt tellida hoonele ka välisviimistluspapp ja värvitoonid valida selle alusel.
- 4.11. Lammutada pooleliolev kergbetoonplokkidest veranda ehitus hoone idaküljel.

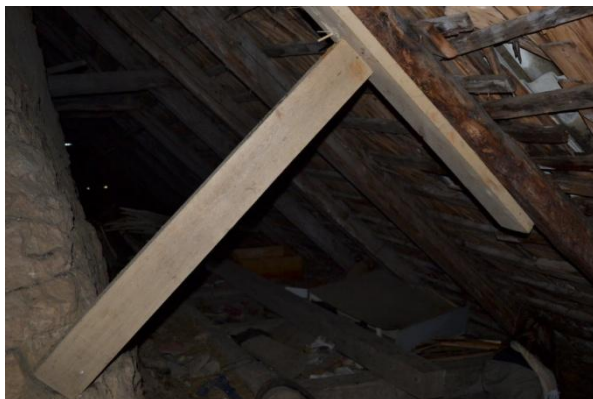
Märkused: Katuseosa lohkuvajumine on otseselt seotud ühe allavarisenud penni puudumisega. Paigaldatud ajutine tugi toetab küll sarikat, kuid toetub ise otseselt mantelkorstnale (foto nr 11) ning ning võib aja jooksul hakata hoopis selle seisukorda halvendada, mistõttu tuleks sarikate toetuseks siiski paigaldada uus penn või seda samas mahus asendav toetus.

11. Mantelkorstnale toetatud sarikatugi

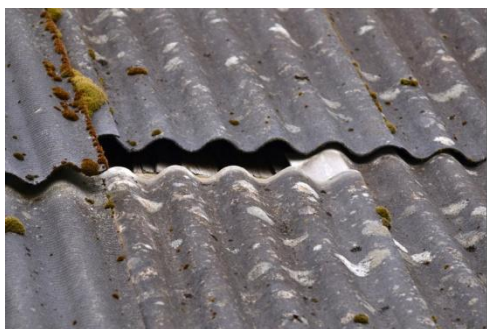
Märkused: Eterniiditahvlid on murenenud, paar tükki on paigast nihkunud (foto nr 12) ja üks on hoone kagunurgast ka juba puudu (foto nr 6). Viilulaud on puudu hoone loode- (foto nr 6, 7), ja osaliselt ka kagunurgast.

12. Alla vajunud eterniit

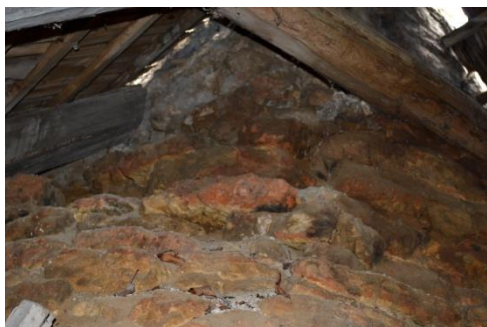
Korstna läbiviik on põhjustanud ka juba muidu heas seisukorras mantelkorstna märgumise ja halvendab selle seisundit. (foto nr 13)

13. Märgunud mantelkorstna osa

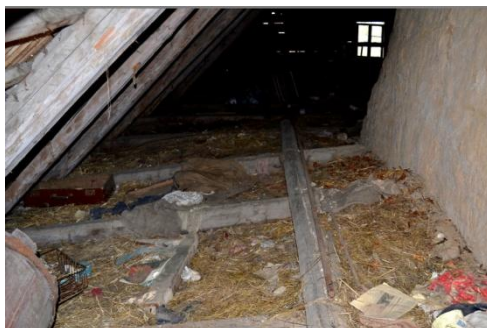
**Pööning** vajab tuleohtlikust prahist puhastamist.<sup>17</sup>

14. Tuleohtlik prahit pööningul

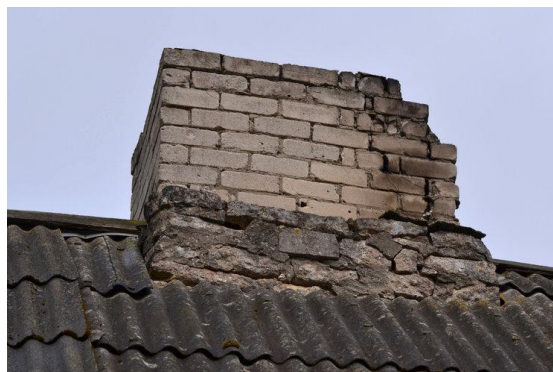
Paekivist korstnaotsale on tehtud ka tsemendiga parandusi. (foto nr 15)

15. Avariiline korstnapits, vaade läänest

**3.3.** Kuna olemasolev korstnapits on hilisem ja selle seisukord on avariiline, siis tuleb see uuesti üles laduda ning võimalusel taastada selle algupärane ilme ja materjalikasutus. Materjalina kasutada paekivi.

- 3.4. Korstnapitsile paigaldada võimalikult silmatorkamatu plekist müts, mis kataks vaid korstnapitsi ülemist horisontaalpinda ja oleks sealt piisavalt üleulatuv, et vesi korstnapitsist eemale juhtida.
- 3.5. Kui hoonele pannakse puitkatus, tuleb korstnapitsile kindlasti paigaldada ka sädemetepüüdja.
- 3.6. Korstnapitsi võib vajadusel viimistleda valge lubivärviga.

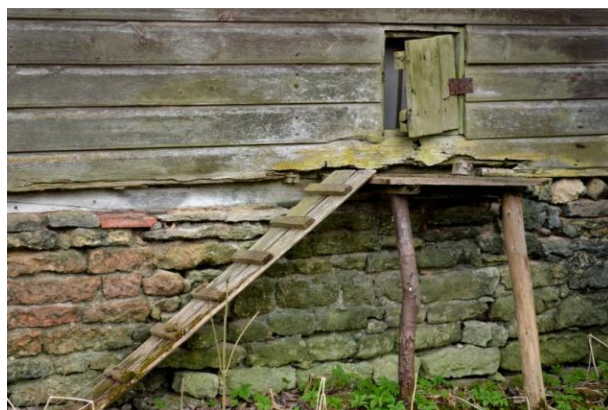
Märkused: Mulle tundub, et laudise seisukord varieerub rahuldavast halvani, kuna vihmavee äravoolu süsteemi ja veelaudade puudumise tõttu on laudvoodril kõikjal niiskuskahjustusi ning lisaks on hoone lääneseinal osad laudad päikese ja niiskuse toimele tugevalt kulunud kahjustunud, puudub ka kaitsev viimistluskiht praktiliselt kogu seinapinna ulatuses.

16. Puuduv veelaud ja kahjustunud laudis ning sokkel

- 4.6. Sokli kaitseks paigaldada uued veelauad, millel peab kindlasti olema ka veesoon.
- 4.7. Peamiselt läänefassaadil säilinud lai, 24 cm laiune punnlaudis säilitada võimalikus olemasolevas mahus.

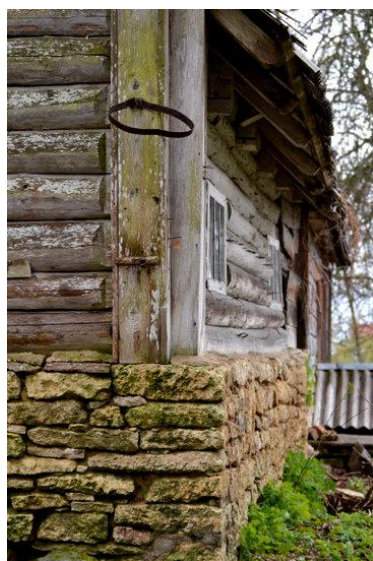
Kuigi siin on see juba ära mainitud, siis pean oluliseks veel eraldi välja tuua, et hoonel puudub täielikult **sadevete ärajuhtimise süsteem** ning selle puudumine põhjustab hoone seinakonstruktsioonide märgumist ja süvenevaid kahjustusi.

17. Puuduv sadevee ärajuhtimise süsteem

**2.7.** Paigaldada hoonele uus, projektis ette nähtud sadevetesüsteem.

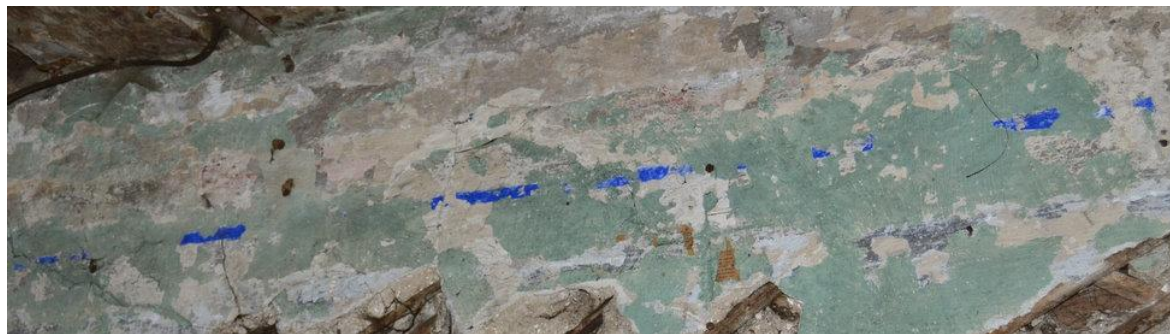
Märkused: Ruumis nr 7 võib viimistluskihtides märgata ka maalingu fragmente (sinine joon seinä ülaosas)

18. Viimistluskihid ruumis nr 7

**9.5.** Teostada täiendavad uuringud ruumi nr 7 põhjapoolse seina varaste viimistluskihtide uurimiseks. Need viimistluskihid tuleb säilitada.

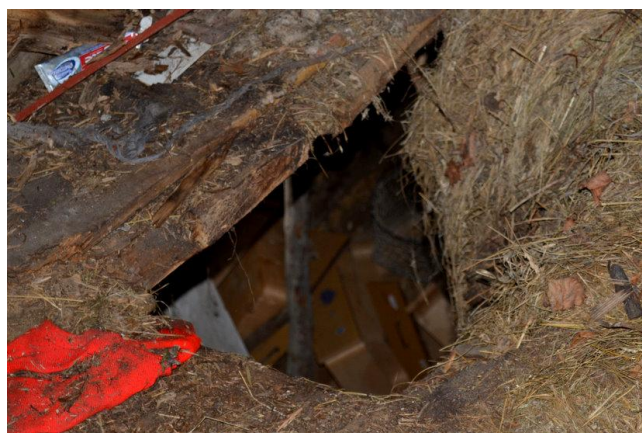
Märkused: Eluruumide talalaed on üldjuhul heas seisus ja avariilised, ning sissevajunud vahelaed paiknevad laudaosas. (foto nr 21)

21. Sissevarisenud vahelagi lauda kohal

**8.4.** Avariilised vahelaed hoone lauda osas on lubatud asendada.

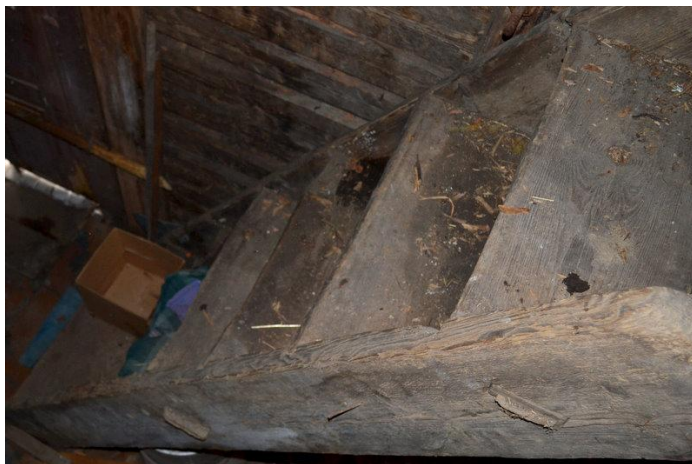
Märkused: Pööningule viiv trepp on küll amortiseerunud, kuid ma ei ütleks, et lagunenu. (vt foto nr 22)

22. Pööningule viiv trepp ruumis nr 1
