**HAGERI APTEEGIHOONE ABIHOONE:**

**TALL-TÕLLAKUUR**

**ARHITEKTUUR-AJALOOLINE ÜLEVAADE JA**

**EHITUSTEHNILISE SEISUKORRA HINNANG**

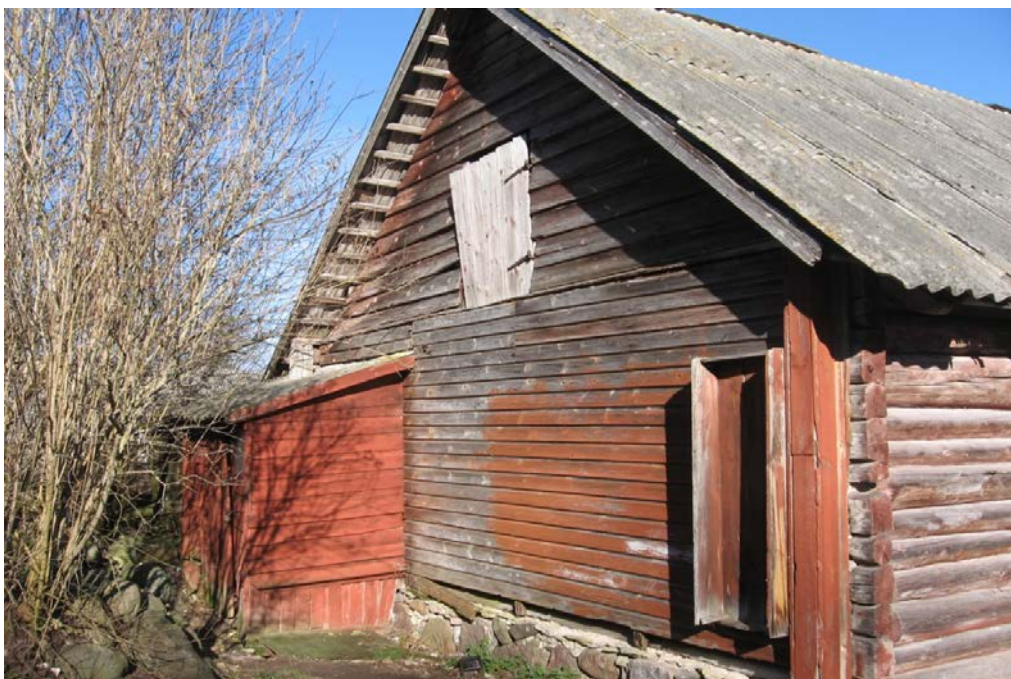
Foto 9. Hoone lõunapoolne ots (Autori foto).

takistades seina kuivamist peale sademete perioodi. Väliseina lõunapoolne külg on kaetud horisontaalse laudvoodriga (laua laius 12 cm) ja on olnud värvitud punase rootsivärviga. Otsaviilud on tehtud laiadest (120 mm) poolpunnlaudadest, mis paigaldatud puitkarkassile (vt. foto nr. 9 ja 14). Laudis on kohati katkine, otsaluuk on kahjustunud.

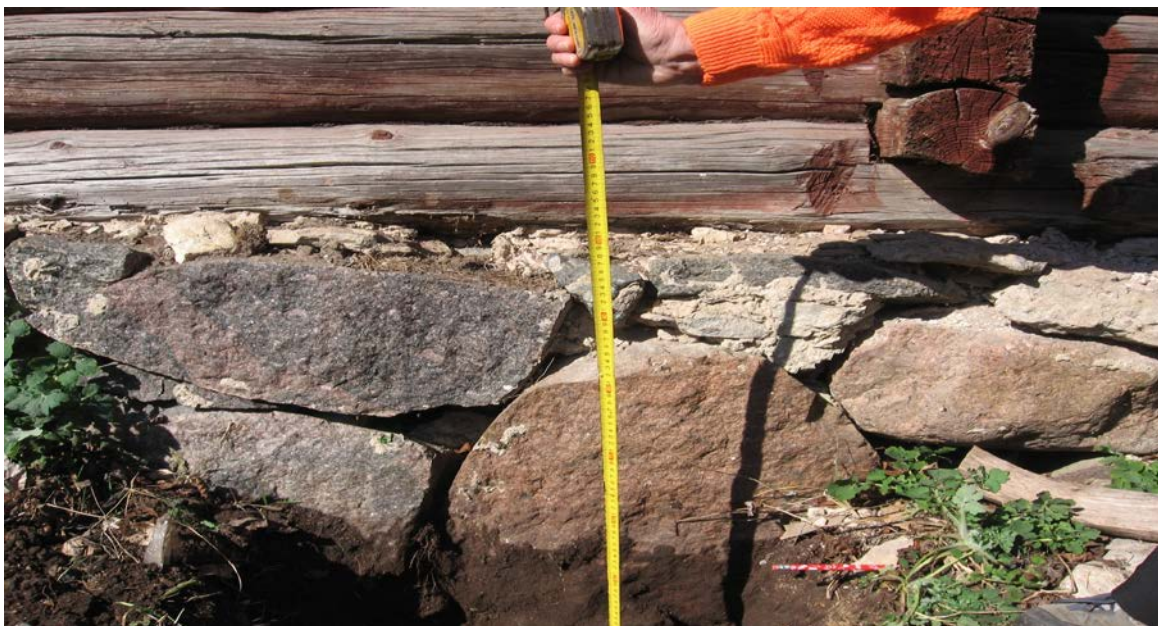
Foto 10. Vundament. (Autori foto)

Hoone on rajatud maakivist madalale lintvundamendile. Vundamendi kõrgus maapinnast on 40-60 cm, vundamendi laius on 45 cm. Maakivist vundamenti on lisatud ka paekivi vähesel määral. Sideaineks on kasutatud lubimörti, mis on hetkeks välja pudenenud. Vundamendi

kivid on kohati välja langenud. Lintvundament on kandvate välisseinte all. Vundamendi rajamissügavus on maapinnast ca 50cm. Põllukivist vundamendi maa-alune osa (vt. foto nr. 10) on laotud ilma seguta otse allolevale paepinnasele.

Vundamentide korda tegemiseks on vaja eraldada lahtised kivid koos pudenenud seguga, milleks eelnevalt tõsta hoonet sellises ulatuses, et oleks võimalik vahetada alumine palgirida, tasandada vundamendi pealispind ja paigaldada hüdroisolatsioon. Vundamendi remont teostada lubitsemendimördiga, kivide vahed vuukida sama mördiga. Kindlasti eemaldada ümber hoone vundamendi lähedal asuvad puud ja põõsad. Vertikaalplaneerimisega tagada sadevete hoonest eemale juhtimine. Vundamendi täiendavaks soojustamiseks puudub vajadus kuna hoone jääks kasutusse mitteköetavana. Vundamendi rajamissügavus on piisav, et vältida külmakerkeid (tehtud proovi surf 04.2014, vt. foto nr.10).

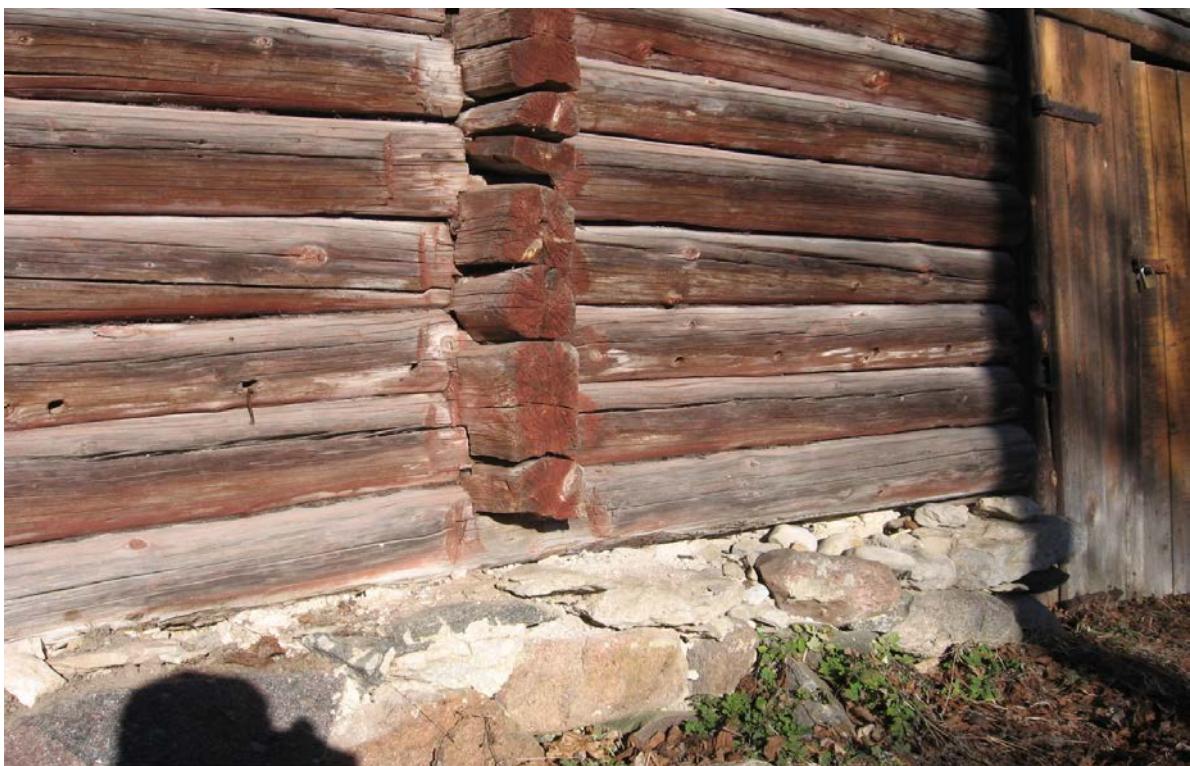
Foto 11. Rõhtpalksein. (Autori foto 04.2014)

Välisseinad koosnevad ümar-rõhtpalkidest, mis rajatud lintvundamendile. Välisel vaatlusel on tegemist kuusepalkidega (iseloomulikud oksakohad). Kasutatud on palke läbimõõduga 16-20 cm. Nurgaseotisena on kasutatud järsknurk-pikknurgaseotist. Sama seotist on kasutatud ka vaheseina sidumiseks välisseinaga (vt. foto nr.11).

Tapid on tehtud kirvega, mida on näha iseloomulike kirve jälgedega tappide nähtavatel osadel. Alumisel palgikorral on vundamendipoolsed pinnad kahjustunud (puidumädanik), kuna sein rajatud vundamendile ilma hüdroisolatsioonita. Üldiselt on palksein hästi säilinud, aja jooksul muutunud halliks, puit on olnud kaetud punaka rootsivärviga (värvi jäätmed palkide pinnal), suuri bioloogilisi kahjustusi ei esine. Palkidel on lõhesid, kuid mitte väga suuri. Seina on kaitsnud laiad räädad (60 cm). Palkide vahed on täidetud samblaga, mida on ka visuaalselt näha. Seina palkidel on näha kohati ka pikijätke, mis tehtud tapikeele abil. Seina ääres on põõsas, mis tuleks likvideerida kuna võib tekitada seinale kahjustusi,

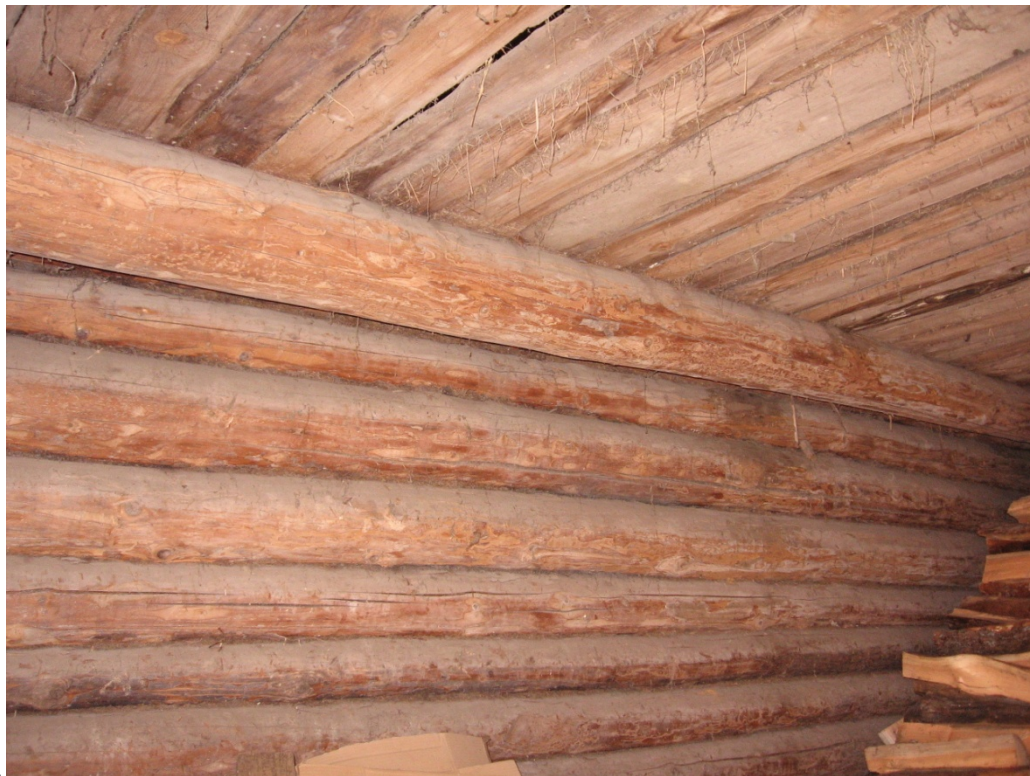
Foto nr.12. Vahesein (Autori foto 04.2014)

Algse plaani järgi on ainult üks sisesein ümar rõhtpalkidest laotud, mis ühendatud välisseinaga järsknurk-pikknurkseotisega. Puit on olnud töötlemata, kuid hästi säilunud.

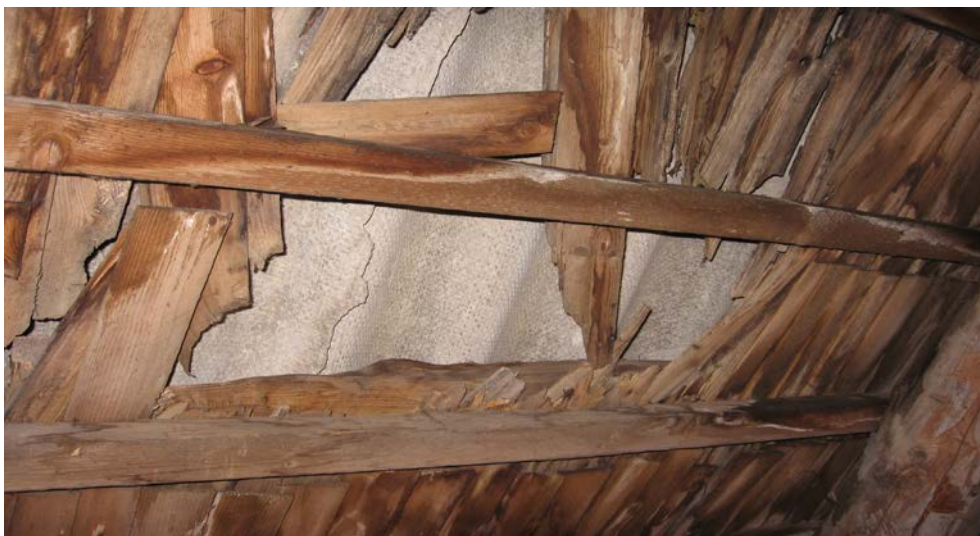
Foto nr. 19. Katkine katus (Autori foto. 04. 2014)

Sarikate alumised otsad ületavad välisseina ca 60 cm, mis tagavad küllalt laia räästa. Sarikate räästaalused otsad on tahatud täisnurkseks profiiliks ja välisots ümaraks töödeldud. Hoone otsmised sarikad on toetatud kaldtugedega, mis kinnitati sarika ja pealmise seinapalgi sisse lõigatud pesadesse. Vahepealseid sarikaid hoidsid kohal roovlatid, mille ristlõige on 40x50 mm. Roovlatid on paigutatud sammuga ca 30 cm. Katusekatteks on kasutatud sindleid pikkusega 70 cm, paksusega 3 mm. Katus on tehtud 3-kihiline, 30 cm ülekattega. Eelmise sajandi 80-ndatel aastatel on sindelkatus lagunenu ja katusele on löödud sindlite peale servatud lauast vaheliistud sammuga 60 cm ja paigaldatud suureprofiililised eterniitplaadid (1200x 800mm). Käesolevaks ajaks on ka eterniitkate kohati katki. Harjalauaks on kasutatud servatud lauda laiusega 120 mm. Harjalaud katuse keskosas on katki, millest tingitud läbijooksud. Sindlid on tugevasti kahjustunud (mustad), samuti alusroovitus. Sademed on kahjustanud ka kohati talli lae laudist. Sarikad ja pennid on heas seisukorras.

Hoone säilitamiseks on kindlasti kõige olulisem katusekatte vahetus. Vastasel korral pääseb niiskus hoonesse ja hävivad muud konstruktsioonid (vahelaed, seinad jne). Selleks eemalda vana eterniit- ja sindelkate, samuti roovitus. Eemaldatud eterniit koguda konteinerisse ja anda üle ohtlike jäätmete kogumiskeskusesse. Kontrollida peale roovituse eemaldamist veel täiendavalt üle sarikad ja seina ülemine palgirida. Vajadusel asendada. Uueks roovituseks valida ristlõikega 40x50 mm roovlatid, mis paigaldada sammuga 30 cm kinnitades naeltega sarikatele. Sindlid valida pikkusega 70 cm. Kate teha kolmekihiline. Sindlid naelutada tsingitud naeltega roovituse külge. Katuse hari katta harjalaudadega. Ideaalne oleks kui parandamiseks kasutatav materjal oleks sama vana.

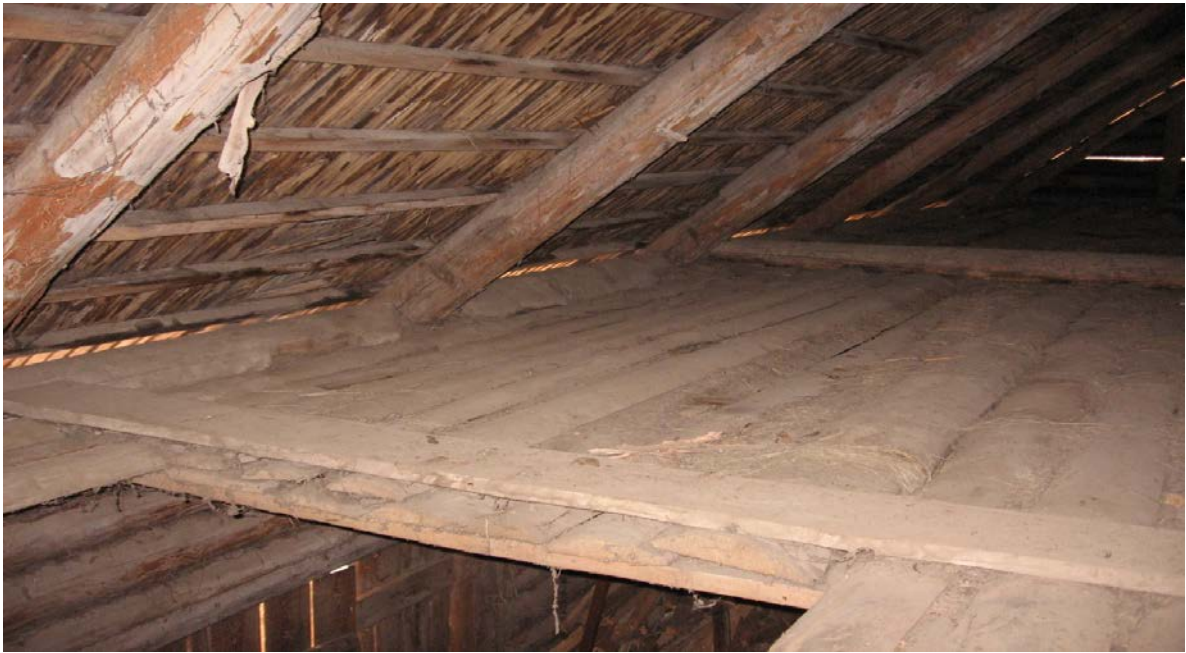
Lae kandvateks konstruktsioonideks on ümar aampalgid läbimõõduga 18-22 cm, pikkusega 6m, mis paigutatud sammuga 1,6 m toetudes välisseintele ja seotud välisseintega järsknurk-pikknurkseotisega. Selline seotis tagab hoonekarbi jäikuse, stabiilsuse. Aampalkidele on paigutatud lohkudest ülekattega laudis. Lohud on 5cm paksused paksemast kohast ja laiustega 16-20 cm. Materjal on suhteliselt hästi säilunud. Ühest kohast on ainult kahjustunud kuna harjalaud on puudu, seal on olnud sademete läbijooks. Esialgelt on lakapealset kasutatud talvise heina panipaigana. Laes on lahtised avad, kust visati heina alla talli tarbeks. Lahtised

avad on ohtlikud. Lõunapoolses otsaseinas on luuk, kust on võetud heina ülesse. Luuk on katkine. Pööningule pääsuks on puitredel. Käesoleval ajal lakapealne ei leia kasutust.

Foto nr.13. Vahelagi, sarikad. Kahjustunud sindlid ja roovitus (Autori foto 04. 2014).

Kontrollida kogu vahelaed laudis üle. Välja vahetada kõik katkised lauad. Ohtlikud avad vahelaes sulgeda, vajalikud avad varustada luukidega. Asenduslauad tuleks hankida võimalikult originaalilähedased (näiteks: vanalt lammutamisele kuuluvalt hoonelt).

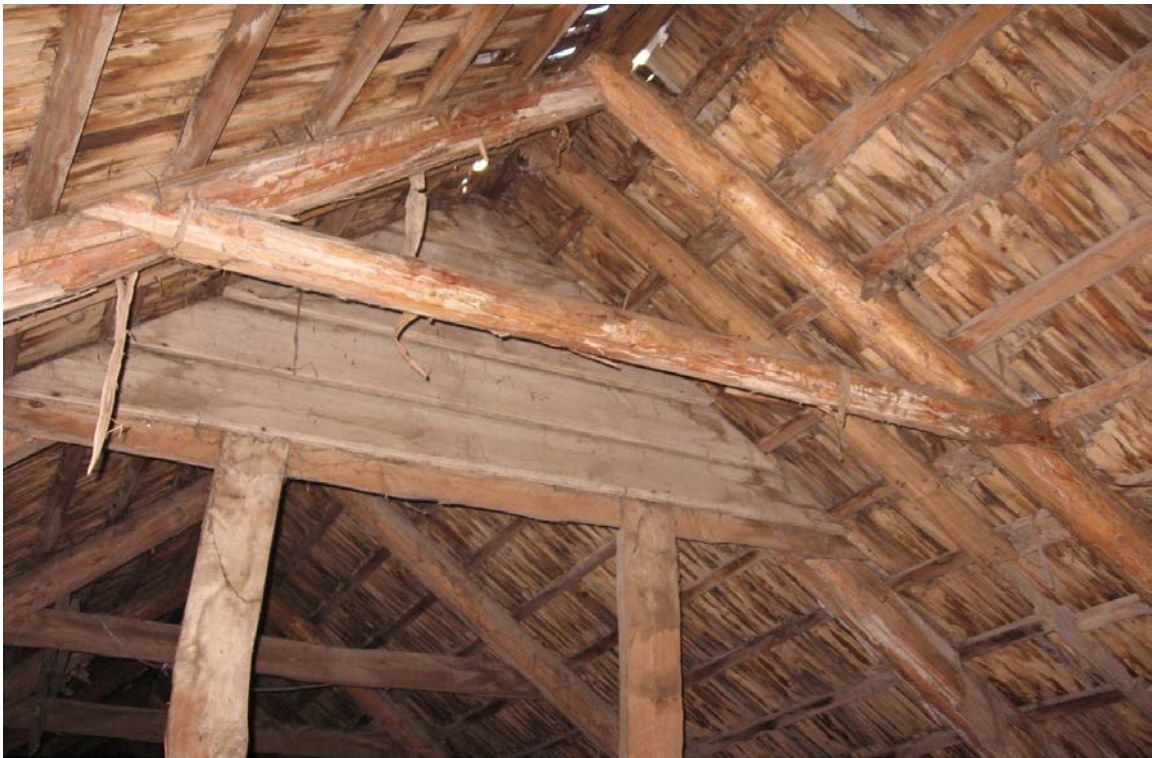
Kandvateks elementideks on kuusepuust ümarpalgist sarikad läbimõõduga ca 16cm, pikkusega 6m. Sarikad on paigutatud sammuga 1,6 m. Katuse harjal on sarikad ühendatud poolpoolega ja puitpunniga, räästal on toetatud pealmise seinapalgi pealispinda raiutud hambasse. Lisaks ühendati sarikad omavahel penniga, mis samuti ühendatud sarikaga kalasabatapiga ning täiendavalt kinnitatud puitpunniga. Pennide materjaliks on kasutatud poolpalke, mis saadud palkidest läbimõõduga 16 cm. Penni kõrgus lae pinnast on 1,9 m.

Foto nr.14. Sarikad, pennid ja esialgne põhjapoolne otsaviil. (Autori foto 04.2014)

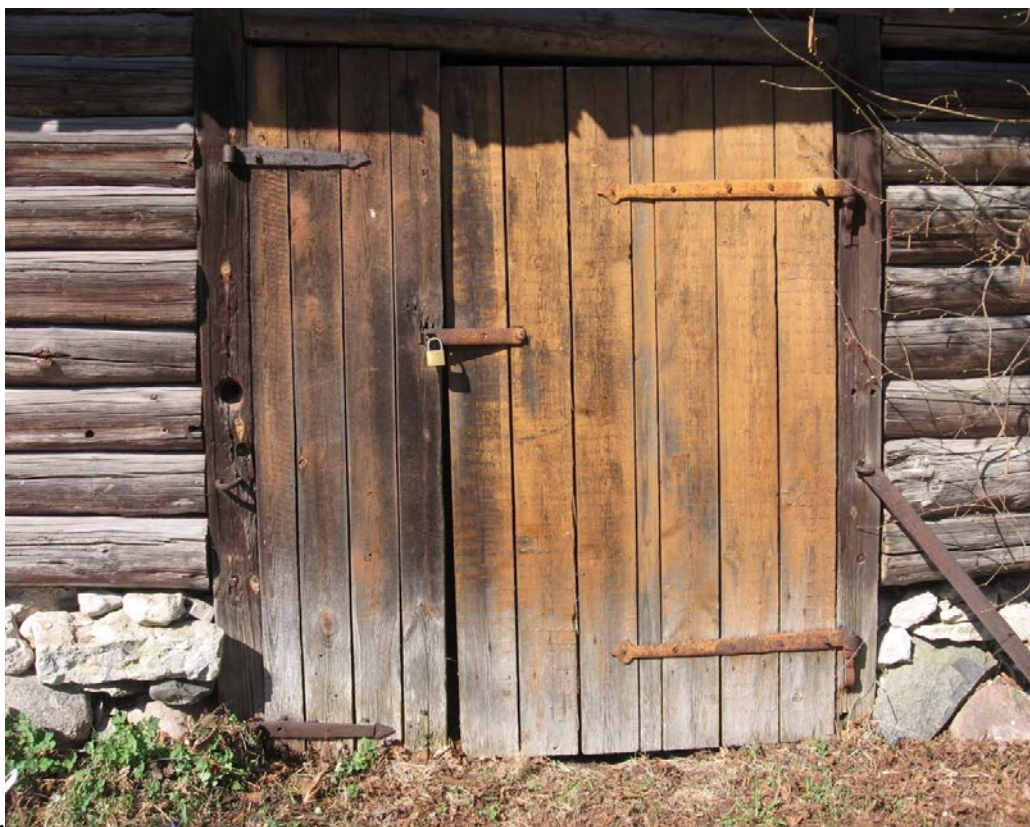
Algselt kasutatud ustest on kasutusel kolm: kaks ühepoolset ja üks kahepoolne. Avakülgedele on paigaldatud tenderpostid mõõtudega 140x160 mm. Ukseava kõrguseks on 2 m. Ühepoolsete ukseavade laius on 1,1 m, kahepoolse ukseava on 1,8 m. Uksed on tehtud vertikaallaudisega. Ühel, kõige lõunapoolsemal, on olnud aknaava (vt. lisa foto nr.16), kuid hiljem laudadega suletud. Ustel on kasutatud sepahingesid. Latid on pikkusega 400 mm, 500 mm ja 750 mm. Uste sulgemiseks on kasutatud sepi latte, mis ulatuvad üle ukse laiuse, ühest otsast on kinnitatud piita läbiva sepi poldiga, vastaskülje piidas on vastusaas. Ukse sulgemisel tõsteti latt üle aasa ja lukustati tabalukuga. Uste latthinged on kinnitatud ustele sepi naeltega, hingepoolses osas sepi spolt mutriga. Kõik sepi sed on heas korras ja vajavad säilitamist kui väärtuslikud detailid. Uste puitkonstruktsioonid on rahuldavas olukorras, tenderpostide otsad on osaliselt kahjustunud, puit on aja jooksul muutunud halliks.

Foto nr. 15. 2-poolega uks (Autori foto 04. 2014)

Uksed ja aknad restaureerida, et säilitada hoone esialgne välimus. Esifassadil olev aknaraam puhastada vanast kitist, lisada puuduv prosspulk (möödud võtta olemasolevalt raamilt). Tagafassadil puuduolev aknaraam teha esifassaadil restaureeritud raami järgi, möödud eelnevalt täpsustades ava järgi. Puitosad kruntida õlivärviga, täita praod kriit-linaõlikitiga, lihvida peale kuivamist ja värvida 2x tsinkvalge õlivärviga, mis valmistatud keedetud linaõli baasil. Aknaraamid klaasida. Klaasimisel kasutada kriidi-linaõlikitti ja raudtraattihvte. Valmis raamid kinnitada avadesse. Uste tenderpiitade katkised otsad asendada proteesimise teel. Uste vertikaallaudise katkised laudad asendada uute laudadega, kus võimalik, siis ka jätkamise teel. Uksed kruntida ja värvida seintega sama tooni rootsivärviga. Tänapäeva tabalukud asendada sepslukkudega, võttes eeskujuks XIX sajandi lõpu sepslukkud tellida analoogsed. Olemasolevad metallosad puhastada ja värvida korrosiooni tõrjeks. Viilus olev otsaluuk restaureerida. Katkised vertikaallauad asendada originaalilähedastega. Sepised reguleerida, paigaldada XIX sajandi lõpus kasutusel olnud sepissulus.

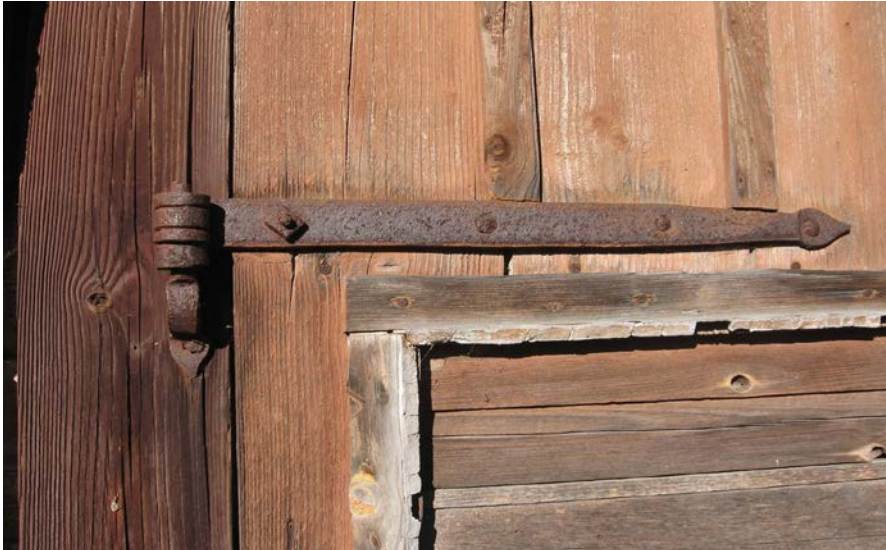
Foto nr 16. Sepishing. Aknaava ukse (autori foto 04.2014)

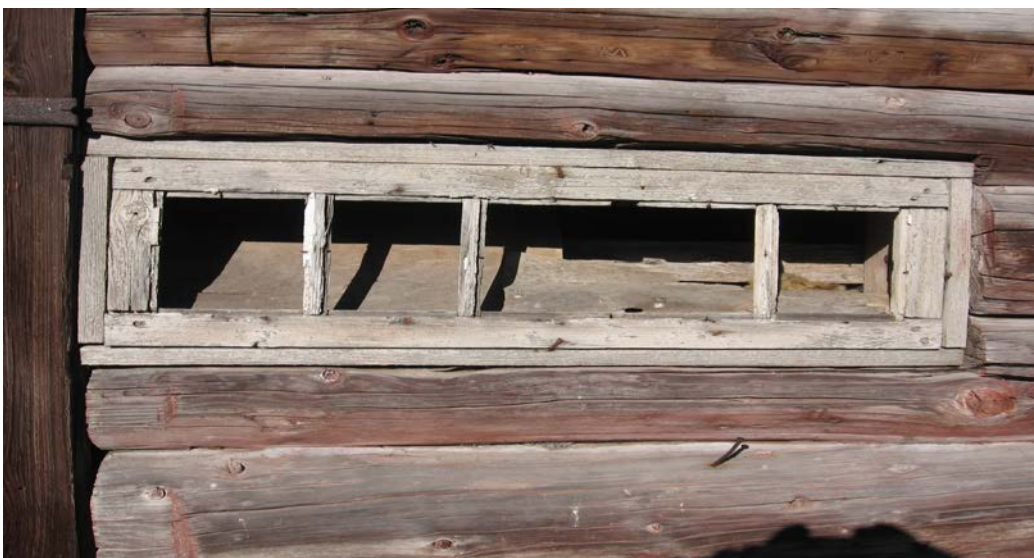
Hoonel arvatavasti, esialgu aknaid ei olnud, kuid mingil perioodil tehti sisselõiked ja paigaldati kitsad ilma tenderpiidata ühekordse klaasiga ning kitiga tihendatud aknad - üks esifassaadile, teine tagafassaadile. Akna kõrgus maapinnast on ca 1,6 m. Akna ava on 750x220 mm. Aknaraam on jaotatud viieks osaks prosspulkadega. Klaasid on mõõtudega 130x140 mm. Kiti jäätmeid on veel raamil näha. Hetkel on esifassaadi raam klaasita, üks prosspulk on puudu (foto nr.17). Tagafassaadil aknaraami pole. Akna puitosad on suhteliselt hästi säilinud, olnud viimistlemata ning aja jooksul muutunud halliks. Aknad on välimuselt sarnased XIX sajand lõpu talulauda akendele ja väärivad säilitamist taluarhitektuuri näitena kohalikus piirkonnas.

Foto nr. 17. Aken (autori foto, 04. 2014)

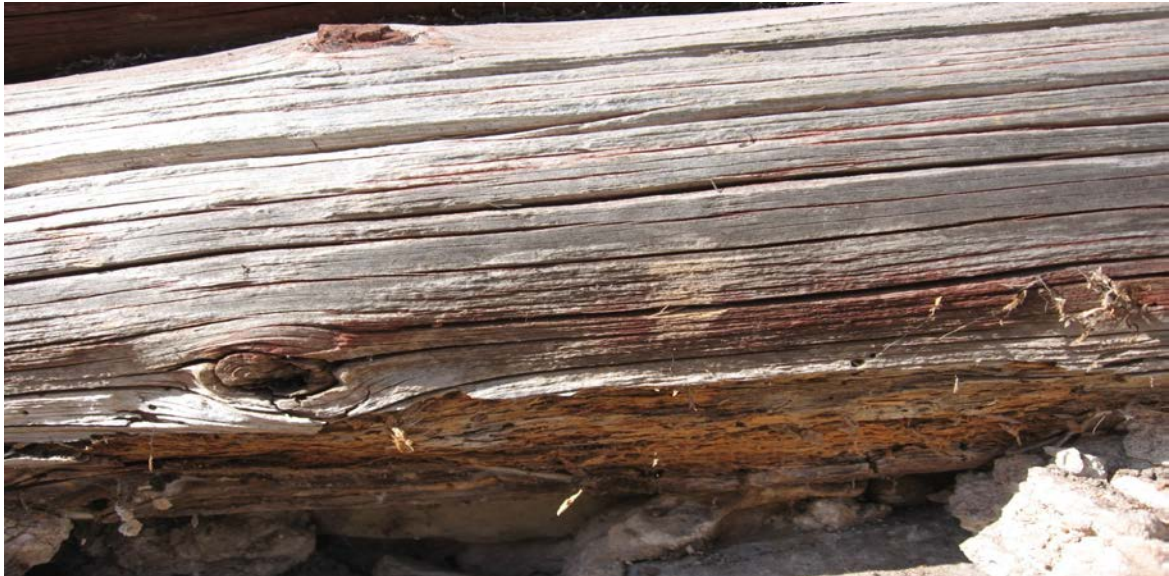
Foto nr. 18. Kahjustunud aluspalk. ( Autori foto 04. 2014)

Välja vahetada alumine seinapalgikord (vt. foto nr.18). Soovitatav valida samade mõõtudega analoogse hoone materjal. Vara kaju ja mõõdud saab demonteeritud rõhtpalgilt. Palgi vahede tihendamine on väga oluline, sellest oleneb hoone tuulepidavus. Tihendada kõik kohad, kust tuul võib läbi puhuda: palkide vahed, tapid, piidatagused. Tihendamiseks kasutada vana palgi eemaldamisel vabanenud sammalt, vajadusel lisada uut. Alumise palgirea alla paigaldada

hüdroisolatsioon. Teostada ka keemiline seenetõrje. Puitseinad katta punase rootsivärviga, mis on olnud ka algne värv.
