A.Adamsoni tn 11 puitelamu seisundi analüüs ja Kassisaba linnajao
lühiajalooline ülevaade.

A.Adamsoni, 11, Tallinn, Harjumaa

2013/2014. õ-a. Arhitektuuri konserveerimise ja restaureerimise täiendkoolituskursuse
lõputöö

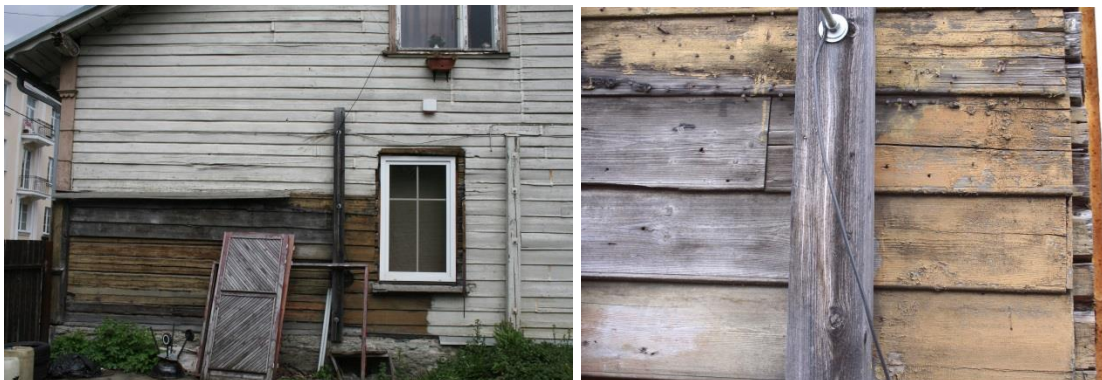
(Pilt 5; 6) Läänekülje vasak nurk- lammutatud kuuriosa vana profiillaudis. (autori foto)

Läänepoolne ja tänavapoolsed aknad on välja vahetatud algele aknajaotusele mittevastava plastikakendega. (pilt 5) Ülejäänud hoonel on erinevast ajast pärit puitaknaid, vanimad aknad asuvad hoovipoolses küljes. Algpäraselt puudusid majal aknaluugid, mis on sinna lisatud hilisemal perioodil. Puidust aknaluugid on säilinud tänavapoolsetele esimese korruse akandel. Hoovipoolsed on nõukogude ajal asendatud ebasobivate metallist luukidega, millest osa neist on tänaseks juba eemaldatud. (pilt 9; 10)

- Aknad korrastada ja restaureerida. Akende vahetamisel jälgida akende algset ruudujaotust. Lõuna küljel näha vale aknaruudu jaotusega ja vale suurusega valge plastaken, mis ei ole sellel hoonele sobiv ning aktsepteeritav.

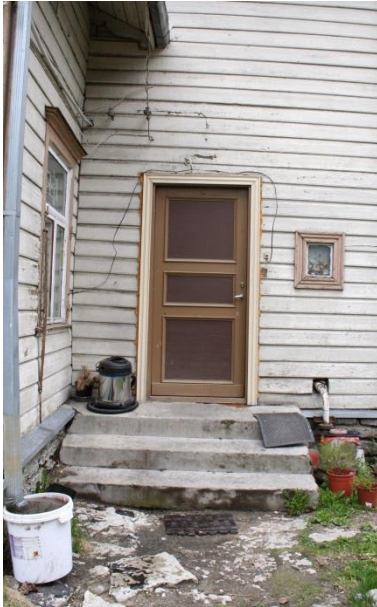
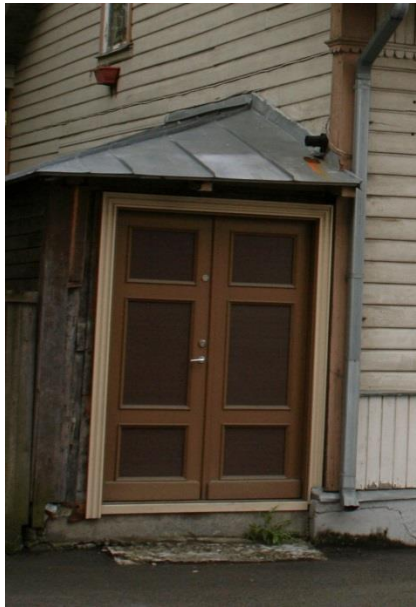
Mõlemad välisüksed ei ole algsed. Nii hoovipoolne, kui tänavapoolne tiibuks on välja vahetatud uute vastu vahemikus 2010-2012. (pilt 7; 8) Juurdeehitatud trepikoda oli ligipääsetav mõlemast küljest, kus asusid paekivist trepid ja ukсед mis moodustasid läbikäidava koridori. Praeguseks ajahetkeks on ida poolne trepikoja uks eemaldatud ja asendatud laudisega. Lammutatud on ka ukse ees paiknenud paest trepp ning põhikehandi idaküljelt keldrisse pääsule järgnenud, majast elutoa ligipääsetav nn sahver. (vt lisa 3, 1 korruse põhiplaan)

(Pilt 7; 8) Uued tahveluksed (autori foto)

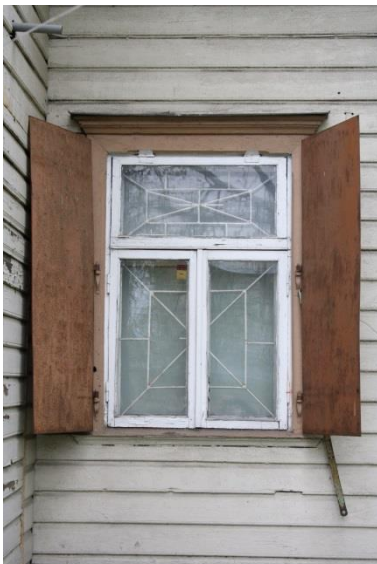
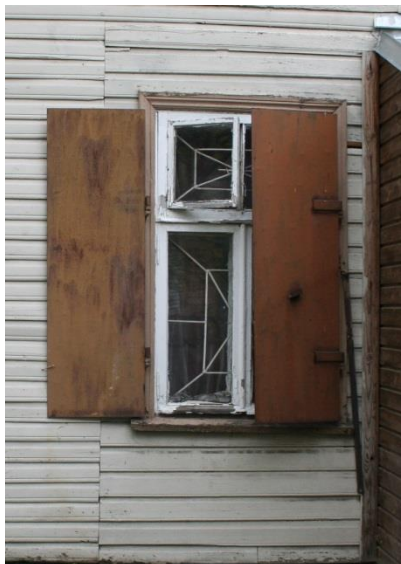
(Pilt 9; 10) Metallist aknaluugid (autori foto)

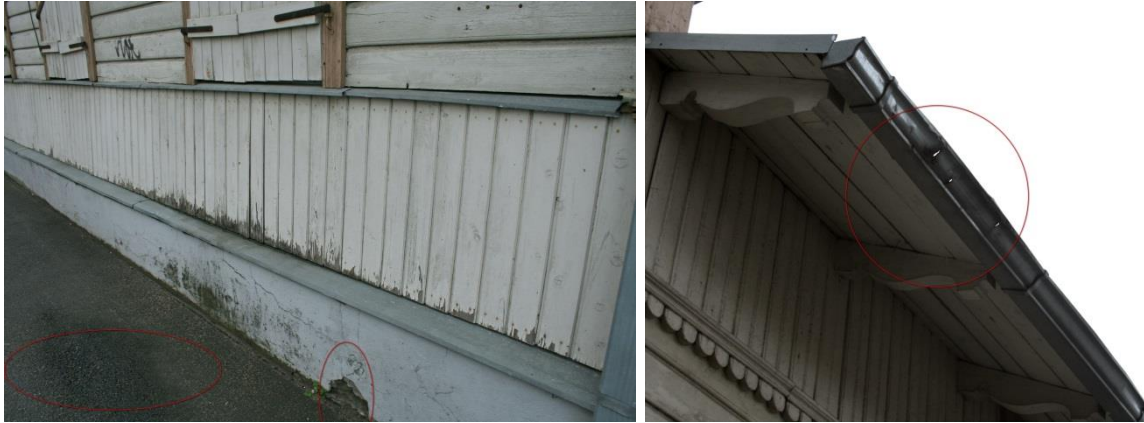
Tänavapoolne sokliosa on silekrohvitud, mis praeguseks hetkeks on täis pragusid ja koputamisega on tuvastatav, et krohv on kohati sokli küljest lahti. Mida indikeerivad ka mõned ärakukkunud tükid. (pilt 11; 12)

(Pilt 11; 12) Kahjustused ja märgumisalal märgitud punase ringiga tänavapoolsel küljel (autori foto)

Silekrohv on teostatud otse asfaldi vastu, mis ei lase krohvil vajadusel korralikult kuivada. Suhteliselt hügrokoopse materjalina tõmbab ta endasse vett, mida võimendab (pildil näha) tilkuv vesi räästas, otse sokli kahjustuse üleval. Ülejäänud osa selles lagunemises on teinud külmatsüklid. Hoovipoolne soklivöö on krohvimata, paljudes kohtades pragunenud ja mört vuukidest välja uhtunud. Eriti hoone trepikoja ja keldriakna ümbruses. (Pilt 13; 14)

- Ennem haljastustöid teha korralik sokli restaureerimine. Tänavapoolne soklios on kaetud tsementkrohviga, mis tuleb eemaldada. Kuna Hoovipoolne paekivi müüri vuuk ei ole nii esinduslik, et seda oleks vaja eksponeerida, on kasulik terve maja soklivöö uuesti üle krohvida lubikrohviga. Krohvimisel jätta sokli alumisse serva ca 3cm krohvimata pinda, et vältida krohvi niiskuse imamist pinnasest.

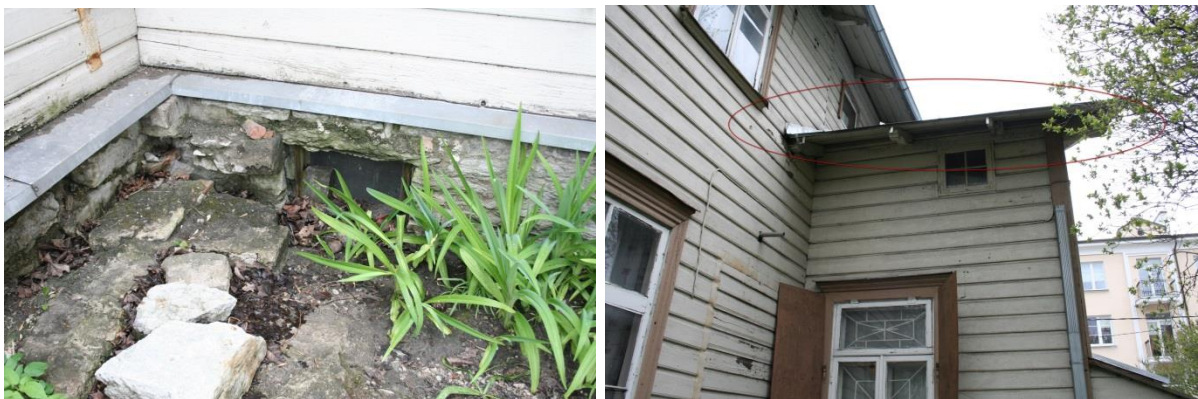
(Pilt 13; 14) Hoovis keldriaken ja keldriakna üleval asuv ilma rennita räästas. (autori foto)

Vundamendi rajamissügavuse ja täpse seisukorra kindlakstegemiseks tuleb vundamendi osa lahti kaevata. Suuri vajumisi vundamendi osas täheldada ei saa. Kagusuunalise räästa vihmaveerenn on lumega alla tulnud mida pole tagasi paigaldatud. Veerennita nurga vundamendi kahjustusi ja seina märgumist on selgelt näha. Sama räästa all paikneb ka

keldriaken. Nurka on paigutatud paekivi plaadid mis ulatuvad keldriaknast kõrgemaks ja moodustavad kalde keldriakna suunas. Vesi valgub keldrikorrusele, tekitab üleliigset niiskust ning kahjustab vundamenti seest kui väljast. Keldriaken on pehkinud ja halvas korras Hoovi sissepääsu esine trepp on betoonist valatud kolmeastmeline, ilma katematerjali ja käsipuuta. Tehniliselt korras, aga robustse viimistlemata käsitlusega. (Pilt 15)

- Hoovipoolsele sissepääsu kohale teha lihtsatele sepiskonsoolidele toetuv ettepoole kaldega tsingitud terasplekk variaktus.
- Keldriakna ümbrus renoveerida, vana amortiseerunud aken vahetada uue puitakna vastu.

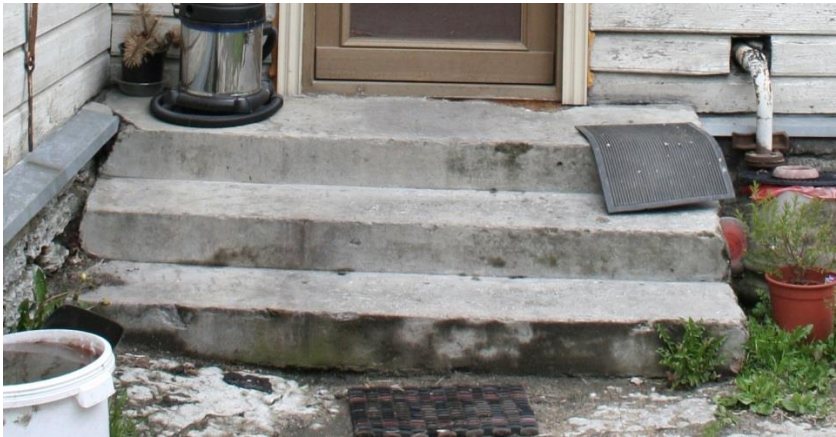
(Pilt 15) Hoovipoolne trepikoja sissepääsu trepp (autori foto)

- Keldri sissepääsu uks võimalusel korrastada või asendada, olemasolevaga sarnased, ukse. Lammutades koja, jälgida uuestiehitamisel eeskujuna tänavapoolset sissepääsu koda.

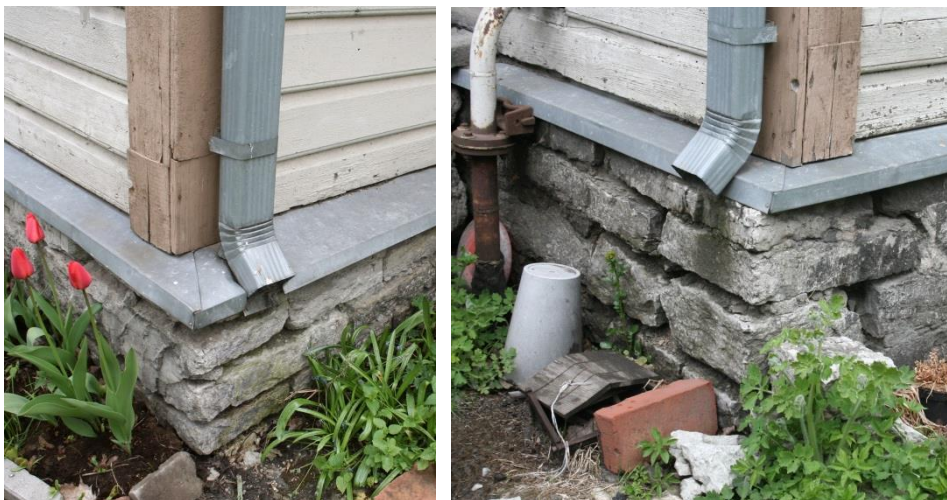
199. aastal paigaldatud valtsplekk-katuse seisukord on rahuldav. Hoovis on sademevee äravool suunamata, osades kohtades räästa kahjustused, vesi pritsib paekivist vundamendi laotisele, mille tõttu on vuugid veekahjustuste vallas. Sadevee äravoolutorude paigaldamisel pole arvestatud sokli laiusega, torud on paigaldatud ilma distanttsita liiga vastu voodrilaua nurgalaudu, mille tõttu on näha sisselõikeid soklit katvale veepile. Toru lõpetus pole piisava pikkusega, et juhtida vesi soklist eemale, nendes kohtades on näha vundamendi pidevat märgumist. (pilt 16; 17) Katuselt puuduvad lumetõkked.

(Pilt16; 17) Uhutud vuukidega sokkel ja valesti paigaldatud sadevee torud (autori foto)

- Paigaldada soklilaud. Soklilaud peab olema valmistatud kvaliteetsest puidust, olema veesoonega, paigaldatud õige kalde ja laiusega.
- Korrastada kahjustused rennidel ja täiendada sademevee äravoolud majast eemale.

- Katusele paigaldada lumetõkked, ennetades kahjusid sademevee äravoolu süsteemile, kui ka ohtu inimestele.
- Uue välisvoodri paigaldamisel säilitada täiteavade profileeritud liistud, sarika pärlinid ja ülemise vertikaalse laudisevöö pitstaotlus ning kogu laudise paigutus seinas.
