**LAHMUSE MÕISA PEAHOONE OLEMASOLEVA OLUKORRA
HINNANG JA OSALISE RESTAUREERIMISPROJEKTI
KIRJELDUS**

Objekti aadress: Lahmuse küla Suure-Jaani vald Viljandimaa

2012/2013. õ-a. Arhitektuuri konserveerimise ja restaureerimise täiendkoolituskursuse lõputöö

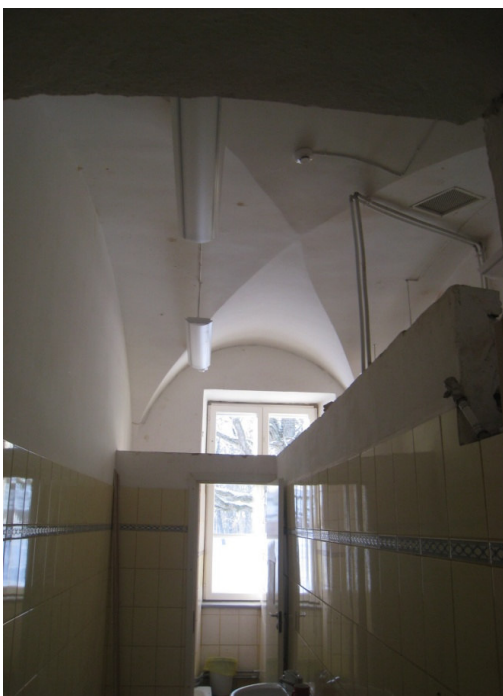
Põhi- ja katusekorruse ruumides on valdavalt peegelvólvid (vt foto 4), välja arvatud mõned ruumid, kus on silinder- või ristvólv (vt foto 3 ja 5).

Ruumide seinad ja võlvid on rahuldavas seisukorras- Lagedel on ebatasaseid krohviparandusi, kohati koorub lagedelt ja võlvidelt värvikihte.

Foto 3. Põhikorruse võlvlagi (autori foto)

Siseruumide lagedel säilitada kumerdatud servad – peegelvõlvid, silindervõlvid, ristvõlvid. Laed puhastada hilisematest õlivärvilaadsetest värvikihtidest. Kõik krohvimised ja krohvi parandustööd tuleb teha mördiga, mille koostis sarnaneb võimalikult originaalkrohvile. Laed värvida lubivärviga valgeks.

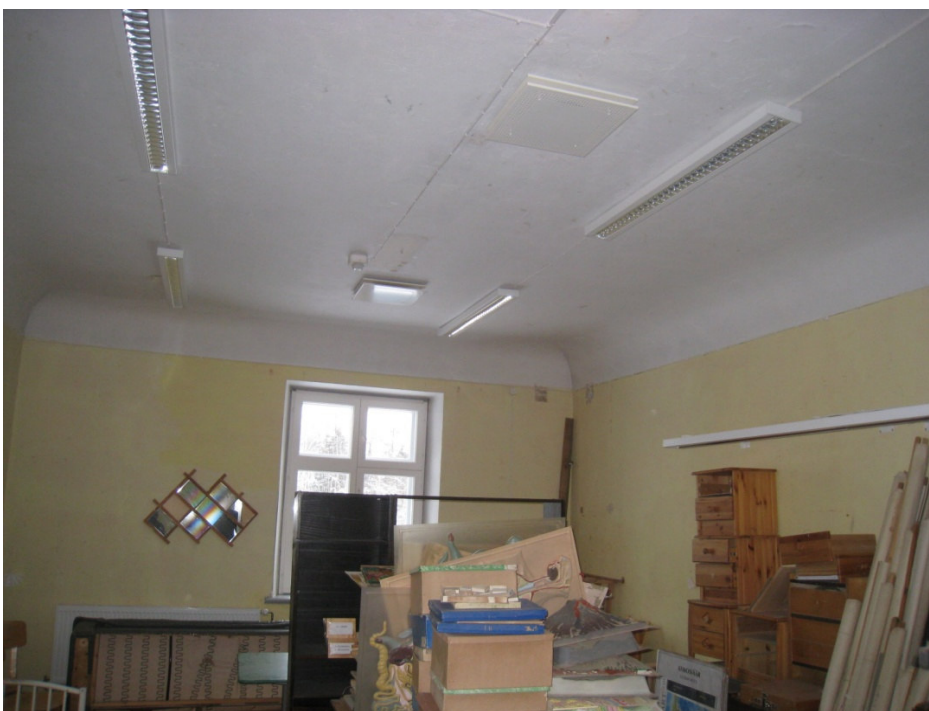
Foto 4. Peegelvõlvid (autori foto)

Paljudes ruumides on peegellaed, mis kuuluvad säilitamisele ja restaureerimisele. Keldrikorrusel olevad võlvlaed tuleb säilitada ning taastada ja lubjata valgeks.

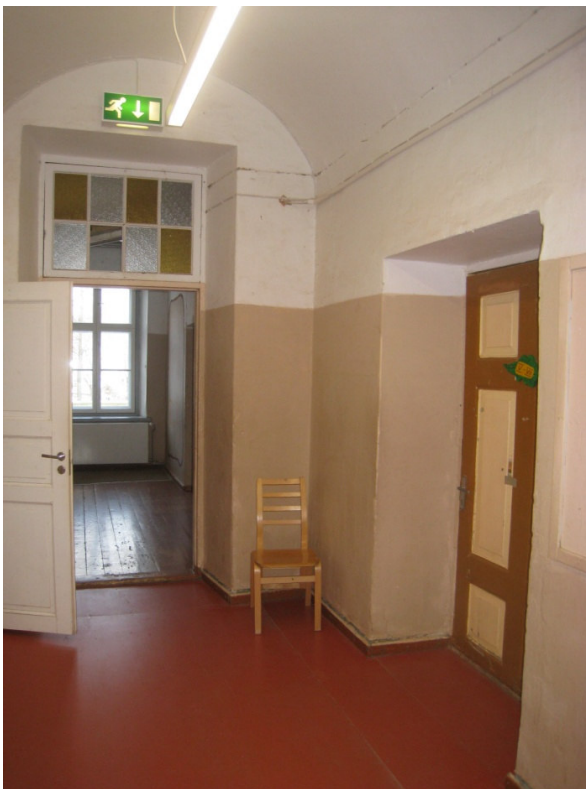
Foto 5. Põhikorruse võlvlagi (autori foto)

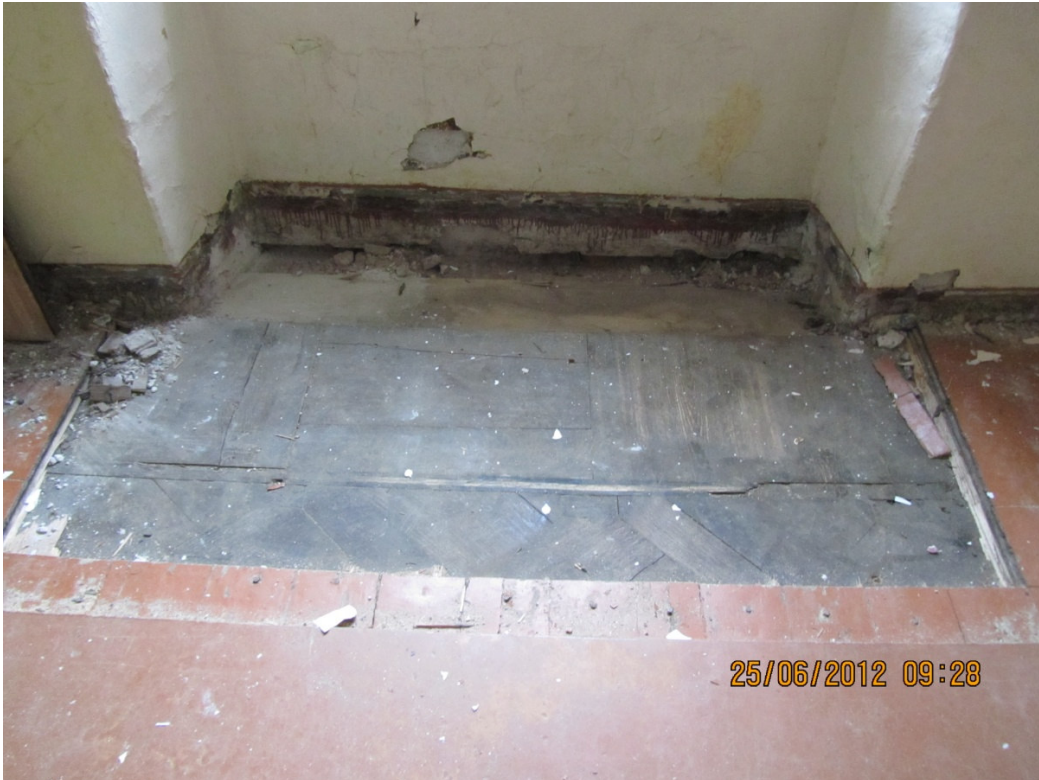
Põhi- ja katusekorruse ruumides on valdavalt laudpõrandad, mis mõnedes kohtades kaetud erinevate ehitusplaatidega (vt foto 6), laudpõrandad on kaetud väga paksu värvikihiga (vt foto 7). Parkettpõrandad on kohati katki, kuid restaureeritavad (vt foto 8), paaris ruumis on säilinud ka ajalooline mosaiikparkett.

Foto 6. Saali hilisemate põrandakihtide alune parkett. Autor: M. Mitri

Hoones esinevad valdavalt laudpõrandad, mis suures mahus kuuluvad säilitamisele. Osad põrandad on täna kinnikaetud erinevate plaatmaterjalidega, kuid paadi all olev põrand on säilinud hästi ja vajab restaureerimist.

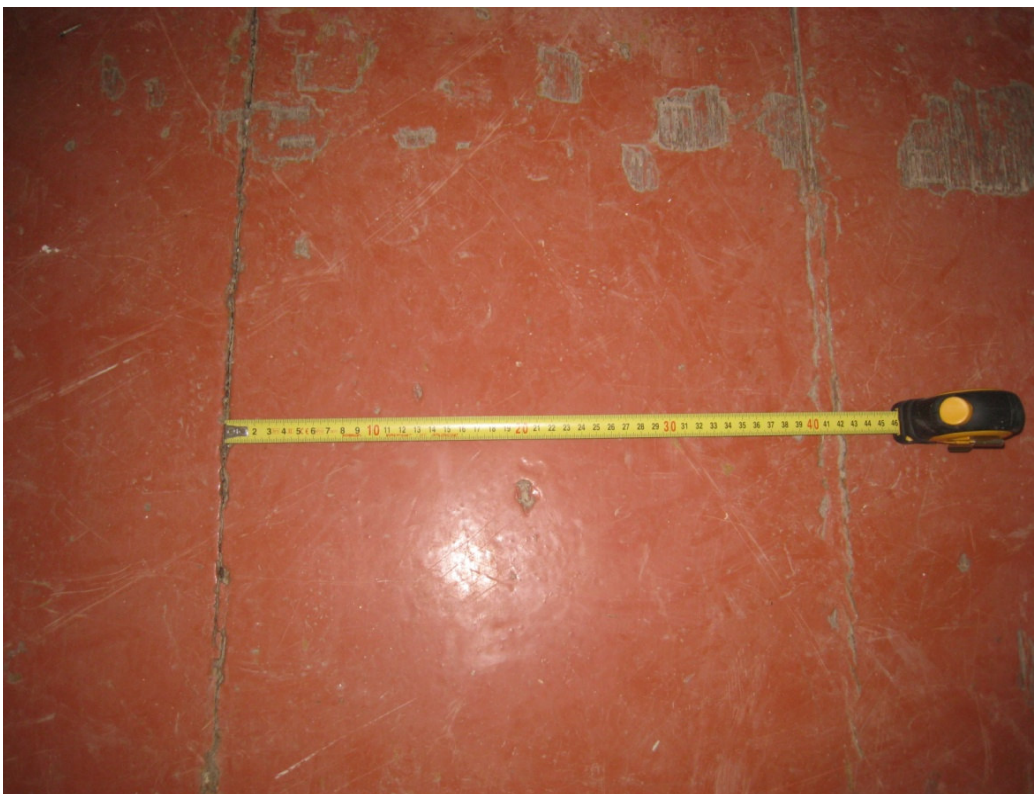
Foto 7. Laia lauaga puitpõrand (autori foto)

Olemasolevatelt taastatavatelt põrandalaudadelt tuleb vana värv eemaldada ja seejärel katta põrandad õliga. Restaureeritavaid põrandaid ei kaeta uuesti värvikihiga vaid eksponeeritakse vana ajaloolist laia põrandalauda.

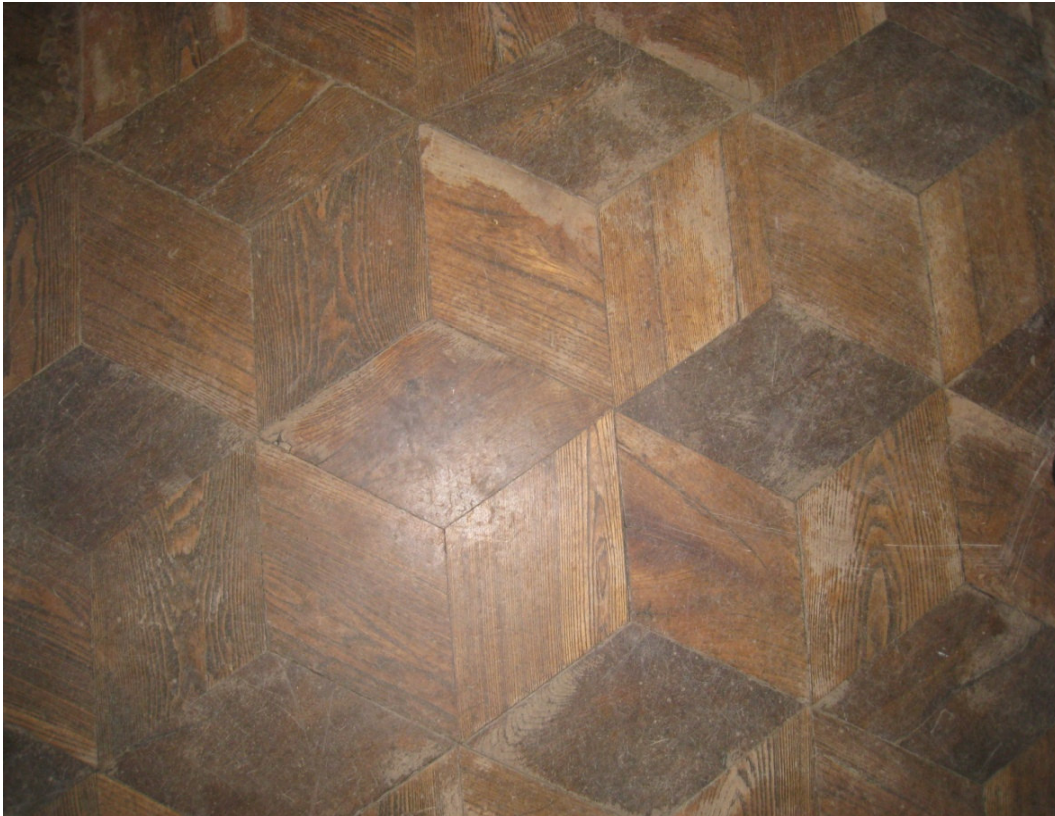
Foto 8. Parkettpõrand (autori foto)

Kahes ruumis on ajalooline mosaiik põrandaparkett, mis restaureerimisele ja eksponeerimisele.

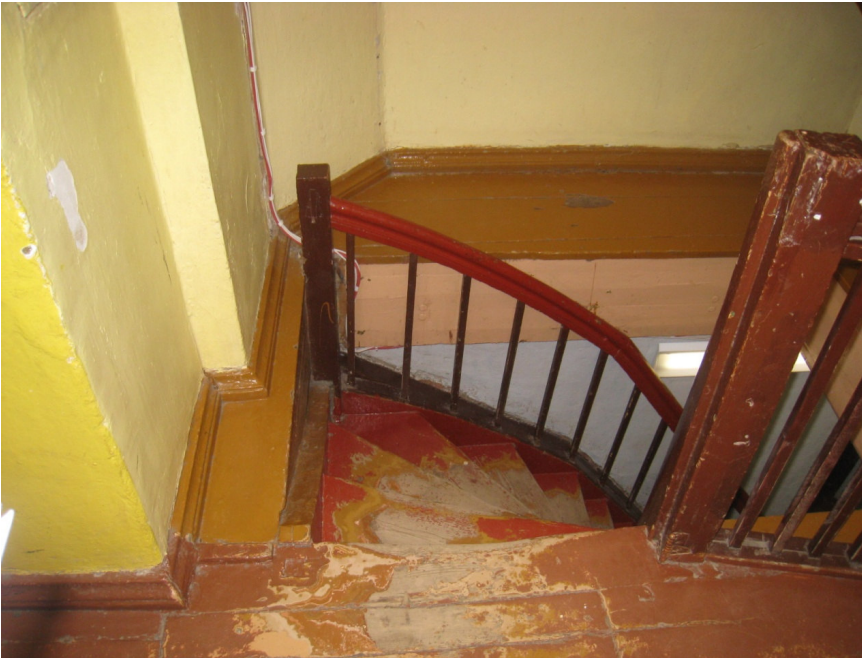
Hoones on kolm säilitatavat puittreppi. Keldrisse mineval ühe käänuga profileeritud astmeninadega puittrepp (vt foto 9), katusekorrusele suundub U-kujuline puittrepp ja ühemarsiline puittrepp (vt foto 10).

Puittreppide konstruktiivne üldseisukord on rahuldav. Enamikel treppidel on puudu osa balustripulki, käsipuudel esineb mehaanilisi vigastusi ja neid on parandatud käepäraste vahenditega. Astmelauad on tugevasti kulunud ja kohati ära vajunud.

Foto 9. Keldri puittrepp (autori foto)

Ehitusaegsed olemasolevad trepid ühes piirete ja käsipuudega tuleb säilitada ja restaureerida. Puuduvad piirded teha analoogsed algsetega.

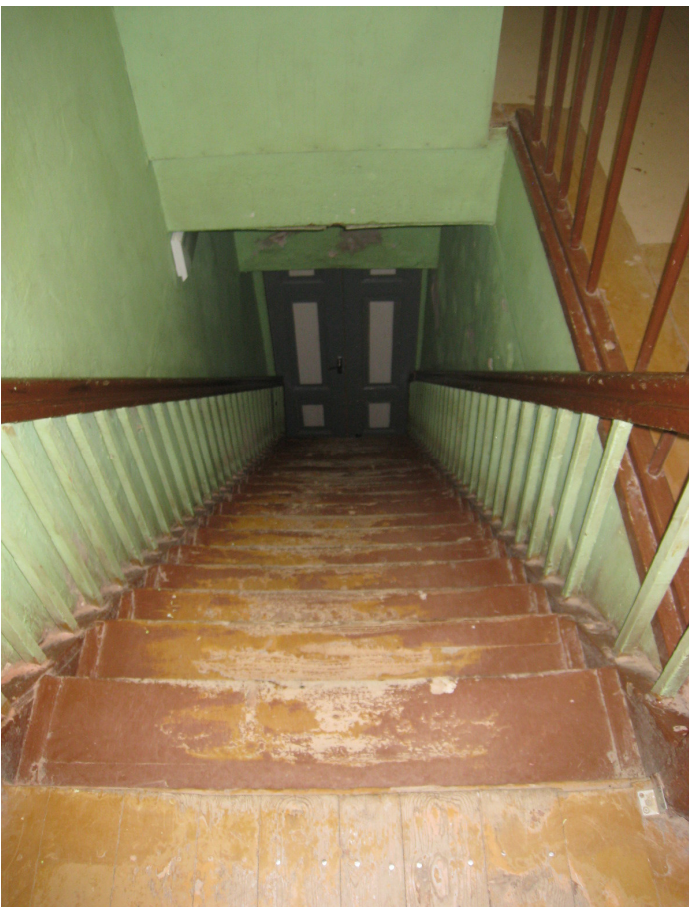
Foto 10. Ühemarsiline puittrepp (autori foto)

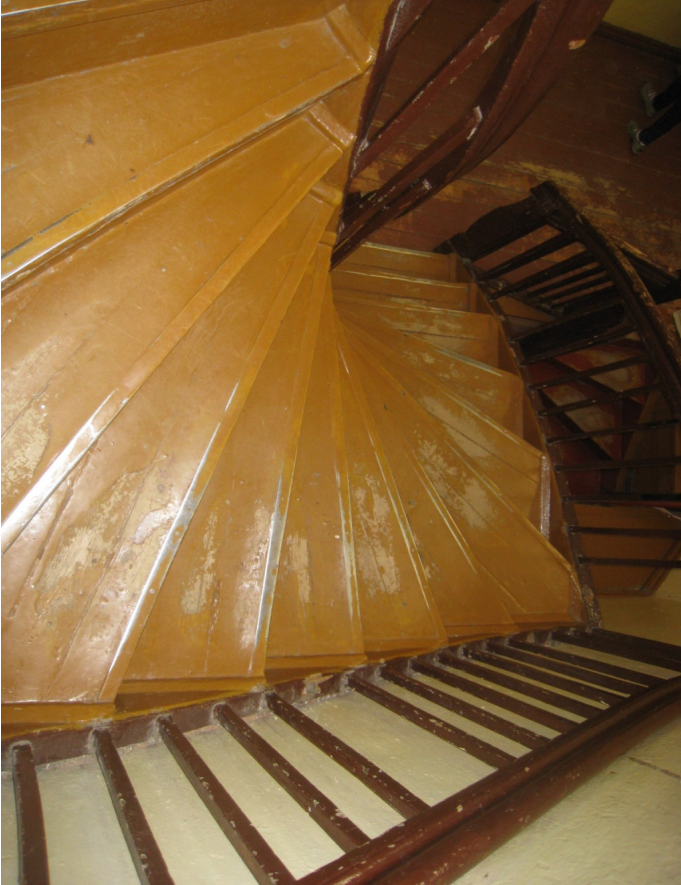
Foto 11. U- kujuline puittrepp põhikorruse ja katusekorruse vahel (autori foto)

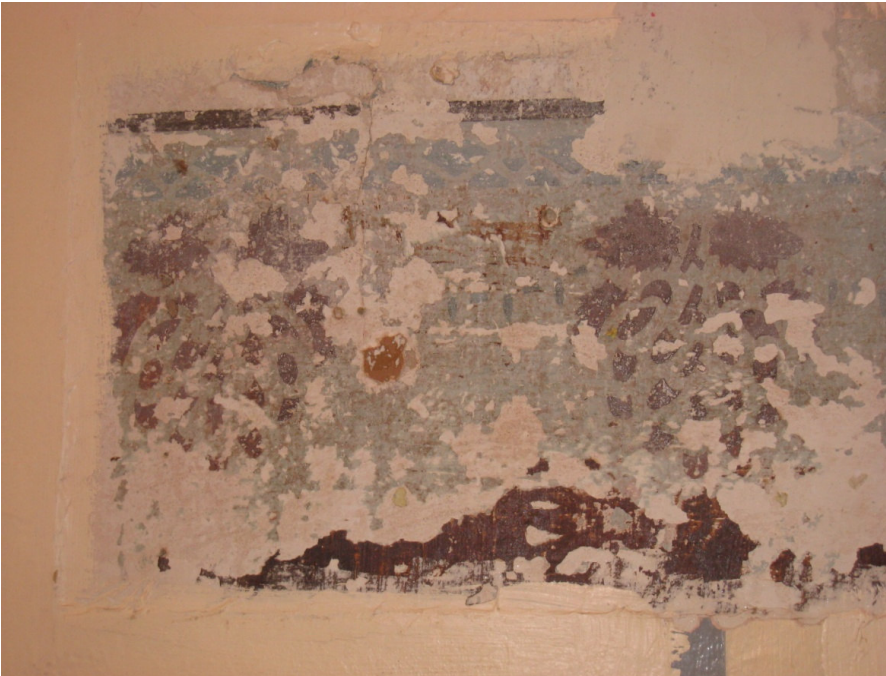
2006. aastal teostati peahoones siseviimistluse värviuuringud. Uuringute tulemustel tuvastati kuues ruumis trafarettbordüüre või bordüüri jälgi, mis pärinevad erinevatest perioodidest ning ei kuulu tõenäoliselt mõisaaega. Mõisaaegseid viimistluskihte säilinud ilmselt ei ole.

Foto 12. Värvisondaaž (autori foto)

Ruumide seintelt tuleb ehitustööde käigus eemaldada ettevaatlikult hilisemad õlivärviga värvitud kihid, et mitte kahjustada algupäraseid trafarettmaalinguid. Kõik krohvimised ja krohvi parandustööd tuleb teha mördiga, mille koostis sarnaneb võimalikult originaalkrohvile. Seinte algsed viimistluskihid tuleb säilitada ning sondaažid eksponeerida. Sisetöodes tuleb kasutada lubja baasil tehtud värve nt. lubiliimvärv.

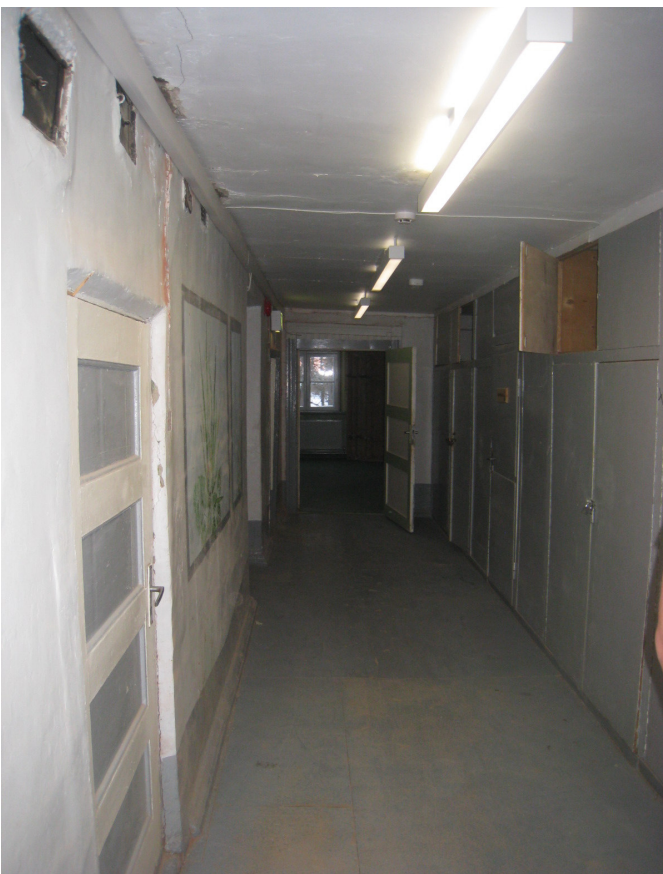
Kuna hoone on kogu aeg olnud kasutuses, on seinte viimistluskihte pidevalt uuendatud ja ülevärvitud. Kohati on seintel mehaanilisi vigastusi. Katusekorruse ruumides, mis enam ei ole pidevas kasutuses, on värvikihid koorunud.

Foto 13. Katusekorruse siseviimistlus (autori foto)

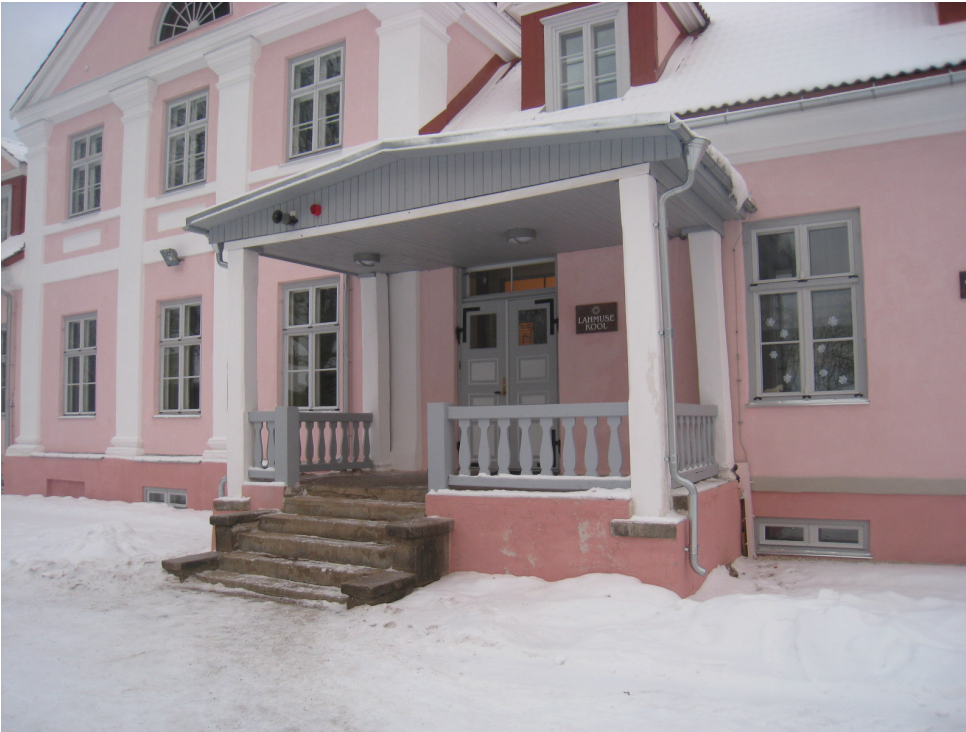
Foto 14. Olemasolev peasissepääs (autori foto)

Ajaloolisi fotosid peasissepääsust säilinud ei ole, uus varikatus on kavandatud ajalooliste analoogide põhjal (vt joonis 1), olemasolev varikatus (vt foto 14) lammutatakse.

Hoone trepp ennistatakse esialgsel kujul, ukseesise välistrepi graniitastmetelt eemaldatakse tsementsegust pealevalu ja puhastatakse, postidevahelised 2 tellise kõrgused juurdelaotud osad lammutatakse kuni esipostide aluste graniitplaatideni, trepi esimene maasse vajunud graniitaste kaevatakse välja ja puhastatakse, ukseesine maapind planeeritakse õigeks.
