## **AMBLA KIRIKUMÕISA PASTORI ELAMU**

Valguse tee 2, Ambla alevik, Ambla vald, Järvamaa

2012/2013. õ-a. Arhitektuuri konserveerimise ja restaureerimise täiendkoolituskursuse  
lõputöö

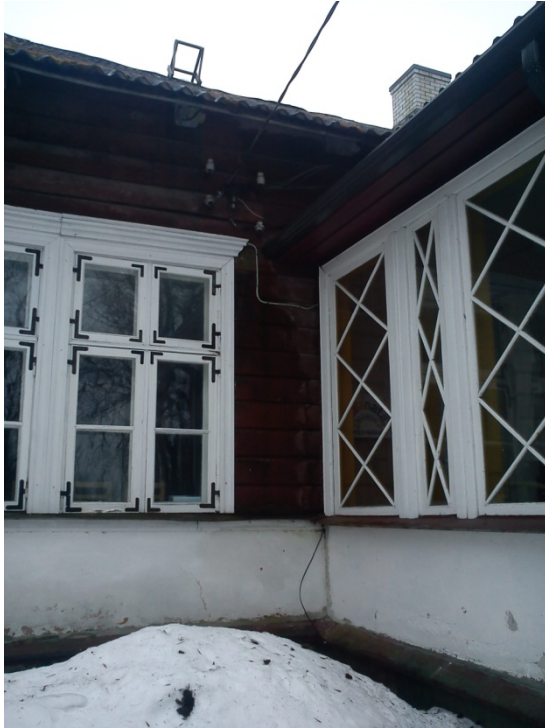
foto nr 4 - verandakatuse vee äravool

Täna päeval puudub katusel korraldatud vee äravool. Lagunenud vihmaveerennid ja -torud on eemaldatud, säilinud on vaid mõned metallist kandurid. Hoone esiküljel paikneva veranda katusekate on vahetatud pleki vastu. Uued veeäravoolu süsteemid on aga paigaldatud kehvasti, kuna vihmavee äravoolutoru on pandud vaid ühte katuse serva, mistõttu valgub hoone poolsest katuseservast vesi otse fassaadile (vt foto nr 4).

Hoone edasist säilimist silmas pidades oleks esmatähtis katusekatte vahetus ja vihmavee äravoolu korraldamine katuselt. Katuse kandekonstruktsioon on hästi säilinud ning kuiv, kuid katusekate on oma aja ära elanud. Hoonet ümbritseva maapinna vertikaalplaneering on üldjoontes korras, kuna kalded on hoonest eemale, kuid sokliseinad vajaksid hüdroisolatsiooni rajamist ja lubikrohviga krohvimist. Hoone põhja- ja idafassaadis võiks puidust vahekarniisi kaitsmise vihmavee eest lahendada karniisile toetuva puitlauaga. Idapoolse otsaseina välisvoodri alumiselt horisontaalselt osalt võiks täielikult eemaldada ning säilitada ülekatte liistuga vertikaalse laudise.

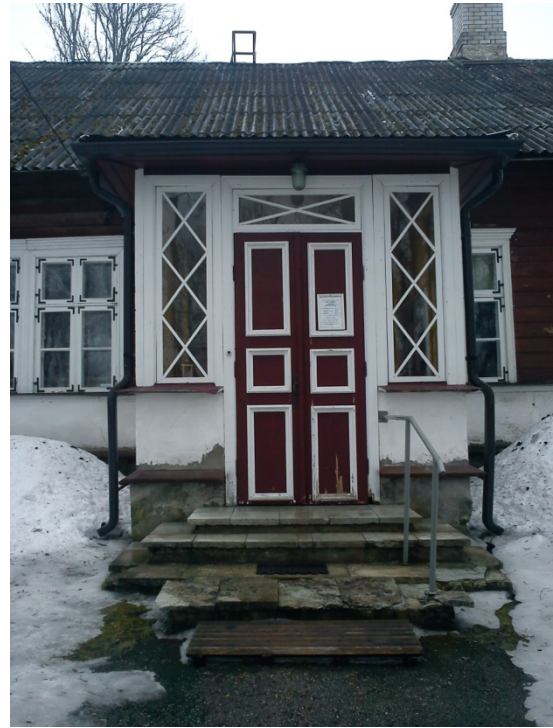
foto nr 5 - peasissepääs

Tänaasel päeval asub klaasveranda ees betoonist trepp, mille astmed on kaetud paeplaatidega. Paeplaadid on väga halvas seisus, kuna trepp ei asu katuse all ning on seetõttu ilmastikule avatud (vt foto nr 5). Trepi metallist käsipuu ei ole kooskõlas hoone välisilmega.

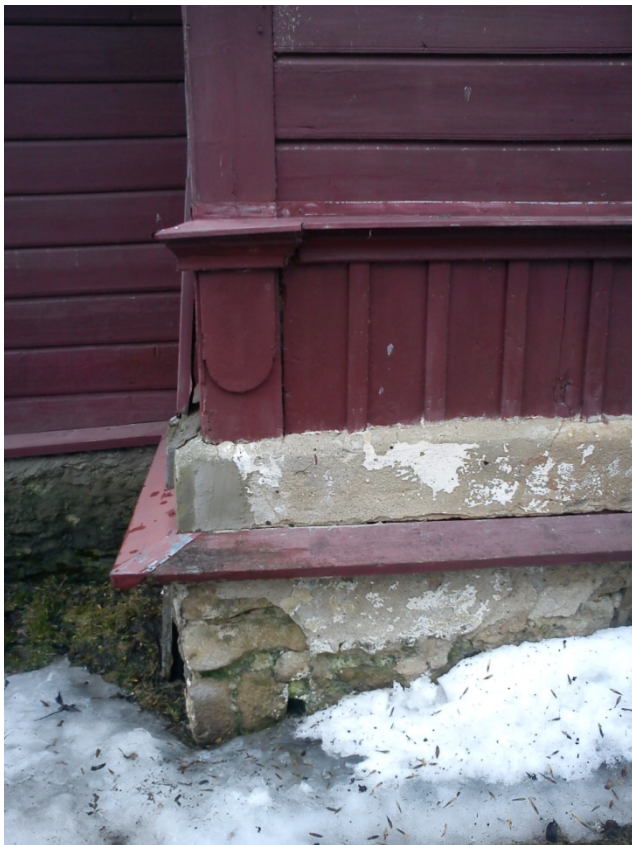
Hoone lõuna- ja lääneküljed on kaetud uue, ilma jaotusteta, horisontaalse puitlaudisega. 1974. aasta inventariseerimise käigus tehtud fotodelt võime näha, et hoone lõuna- ja lääneküljed olid ka enne viimast fassaadikatte vahetust ilma jaotusteta seinapinnad. Uus voodrilaud on kuivades lõhenenud ning puitmaterjalil on küllaltki palju oksakohti. Hoone põhja- ja idaküljed on juba ajalooliselt kavandatud rikkalikuma fassaadidekooriga, kuna avanevad kiriku ja alevi

foto nr 6 - vahekarniisi alune seinosa

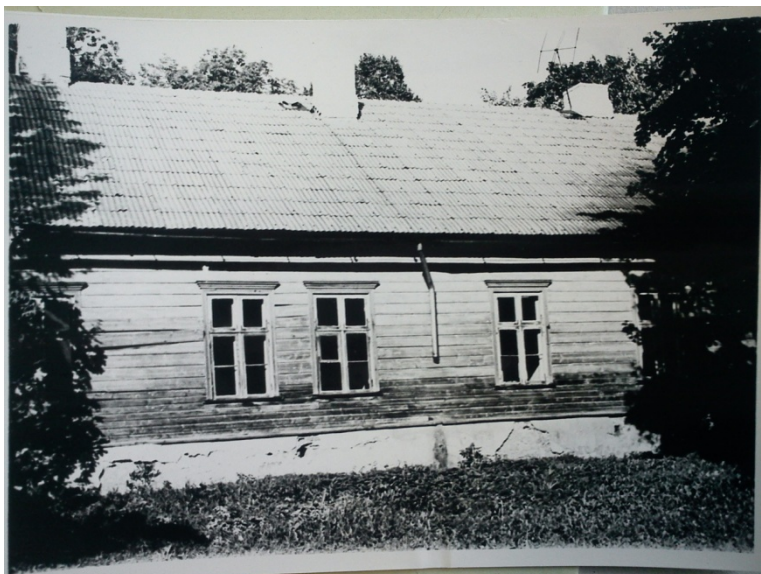
ajalooline foto nr 3 (1974)

1974. aasta inventariseerimisel tehtud fotolt näeme, et hoone lõuna- ja läänefassaadis on välisseina alumine voodrilaud välja vahetatud kitsama vastu (vt ajal foto nr 3 ja nr 4).

Pastoraadihoonel on paekivist sokkel ja keldriseinad. Sokliosa välispind on algselt olnud kaetud lubikrohviga (vt ajal foto nr 3), mis on suuremas osas maha kukkunud. Hiljem on soklit parandatud tsementmördiga, mis pole samuti maapinnast tulevate niiskusele vastu pidanud. Sokli niiskumise on põhjustanud katuse korraldamata vee äravool. Hetkel liigub katusest tulev vesi maapinna kaudu sokliseina, kuna vundamendil puudub hüdroisolatsioon. Hoone lõunaküljel võime maapinna ja sokli liitumise kohal näha suuri pragusid. Vee kapillaartõus sokliseinas on põhjustanud lubikrohvi eemaldumise ning alumiste seinapalkide ja voodrilaua kahjustused.

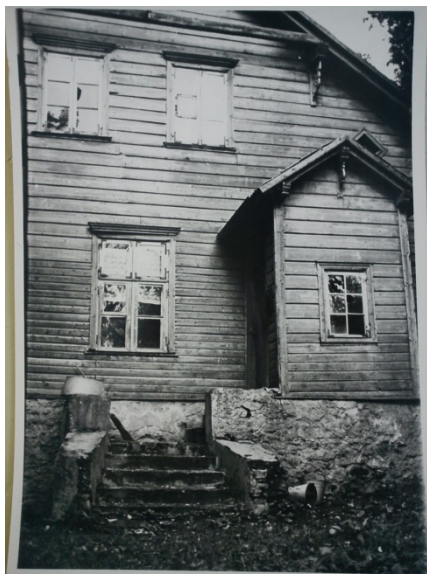
ajalooline foto nr 4 (1974)

keskuse poole. Aia poole jäävad lõuna- ja läänekülg on lihtsama kujundusega. Läänepoolse otsaseina alumine laudis on enne fassaadikatte vahetust olnud kaetud ülejäänud voodrilauast kitsama lauaga, mis viitab, et selles seinapiirkonnas on samuti esinenud niiskuskahjustusi (vt ajal foto nr 4). Suurema niiskuse lääneseinas on ilmselt põhjustanud seal asunud ruumide funktsioonid: köök, käimla ja sahvri.

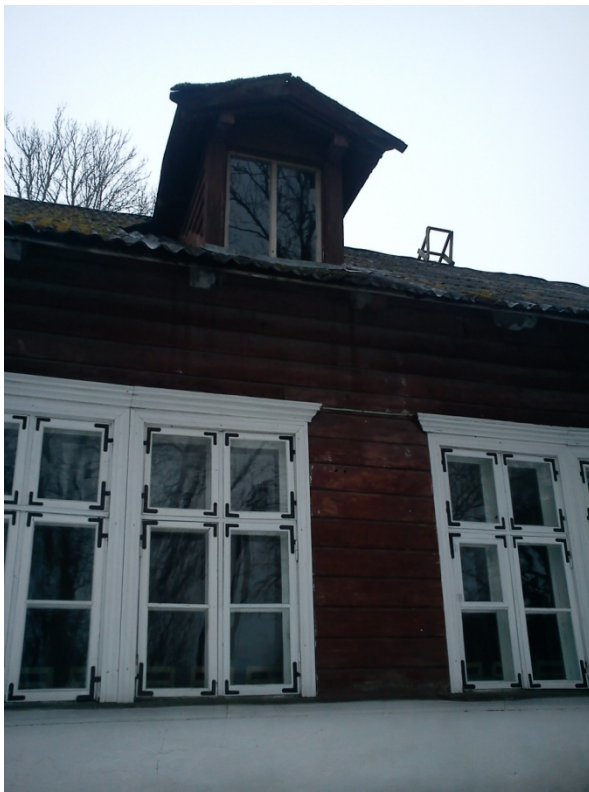
foto nr 8 – ajaloolised aknaraamid

Seoses katusekorruse kastutuselevõttuga on lisavalguse saamiseks katuse põhjakülge ehitatud vintskapp. Saaliosa akende ümberpaigutuse tõttu ei haaku katusele ehitatud vintskapp enam hoone esifassaadiga ning mõjub küllaltki juhuslikult. Algselt on vintskapi aken olnud samuti 6-ruuduse jaotusega, kuid eterniidi paigaldamise ajal eemaldati tollane aknaraam ning hiljem on aken asendatud ilma jaotusteta kahepoolse raamiga aknaga (vt foto nr 8). Vintskapp on kaetud plekk-katusega.

Pastoraadil on klassitsismile iseloomulikud kõrged 6-ruuduga aknad, kusjuures saali valgustamiseks on hoone esiküljel 4 akent paigutatud paariti (vt foto nr 8). 1967. aasta inventariseerimise käigus koostatud jooniste põhjal võime, aga tõdeda, et algselt ei ole aknad siiski paariti kavandatud olnud. Hoone põhja- ja idafassaadis on säilinud originaalsed välimised aknaraamid. Lõuna- ja läänefassaadis on aknad asendatud originaalakende järgi tehtud koopiatega. Akende hinged ja nurgikud on asendatud kaasaegsetega, mis peaksid meenutama ajaloolisi detaile, kuid robustsed sepsidetailid ja kruvidega kinnitus annavad märku nende kaasaegsusest (vt foto nr 9). Ajalooliste akende puhul kaeti tavaliselt hinged ja

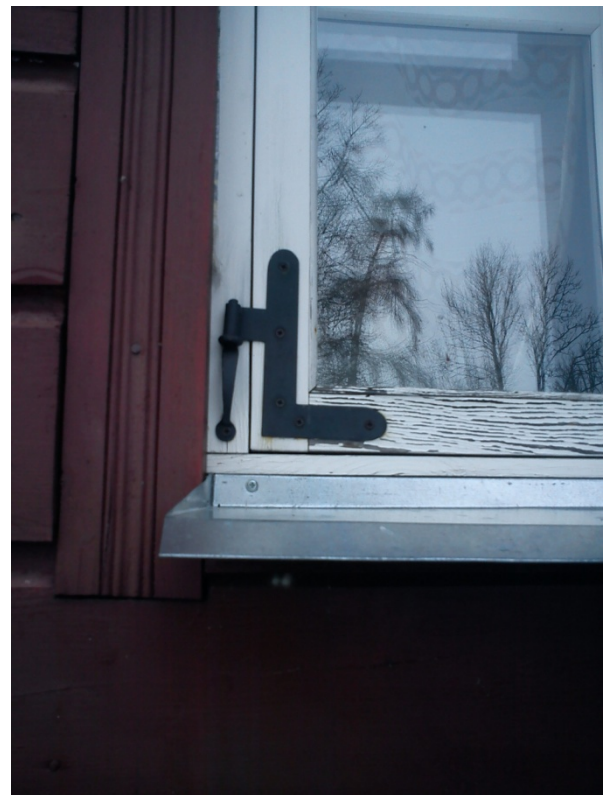
foto nr 9 – kaasaegne aken

hingekonksud ning nurgikud samuti valge värviga, mitte ei tõstetud neid eraldi esile, nagu tänapäeval tihti tehakse. Akende kohal asuvad puidust profileeringuga karniisid. Väljavahetatud akende ümber olevad piirdelauad on uued. Piirdelaudade asendamisel on küll püütud järgida ajaloolise piirdelaudade profiili, kuid päris täpselt ei ole see siiski õnnestunud. Kaasaegsete akende kvaliteet ei ole just kiita, kuna küllaltki lühikese ajaga on akenraami alumisel osal värv, tänu päikese ja vee kahjustustele, kooruma hakanud (vt foto nr 9).
