EESTI KUNSTIAKADEEMIA
Kunstikultuuri teaduskond
Muinsuskaitse ja restaureerimise osakond

2012/2013. õ-a. Arhitektuuri konserveerimise ja restaureerimise täiendkoolituskursuse
lõputöö

Aruküla Püha Kolmainu Kiriku tänaseks varemets seisev hoone on viimastel aastatel tõusnud tähelepanu alla seoses taastamistöodega, mida teostab Aruküla mees **Juri Želobetski**, kelle loost on valminud saade Eesti Lood: Püha Jüri (Eesti 2009).

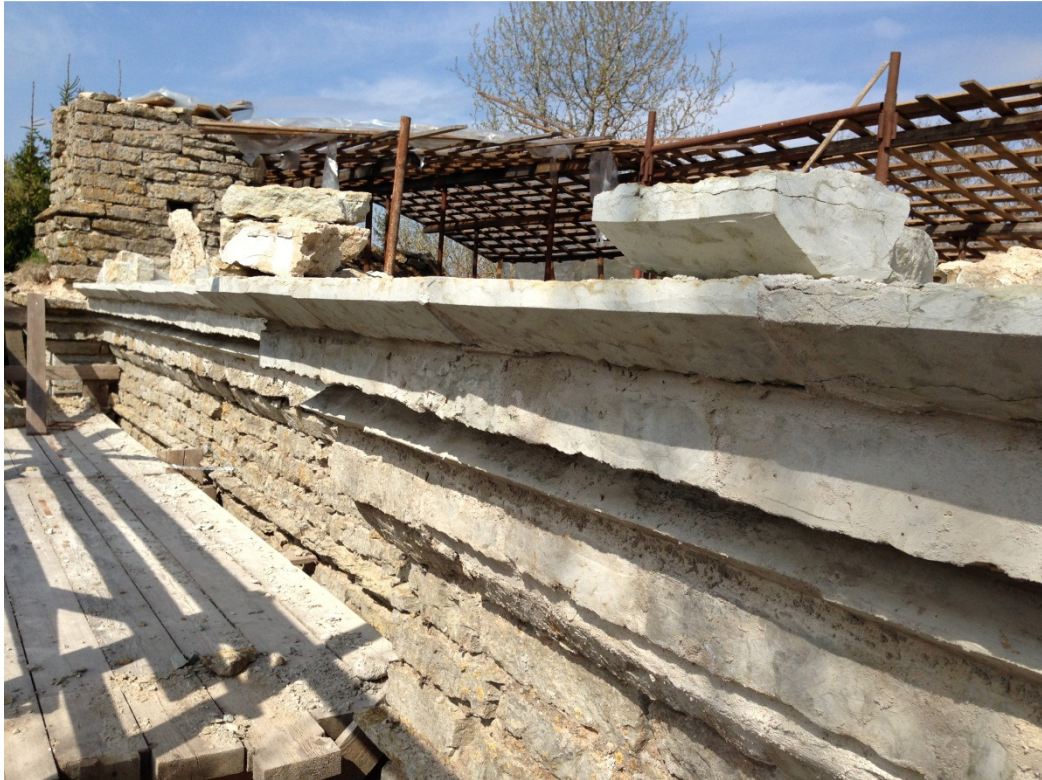
15. Pikihoone lõunamüüri taastatud karniisid. Taamal paistab üks kahest säilinud nurgatornist.

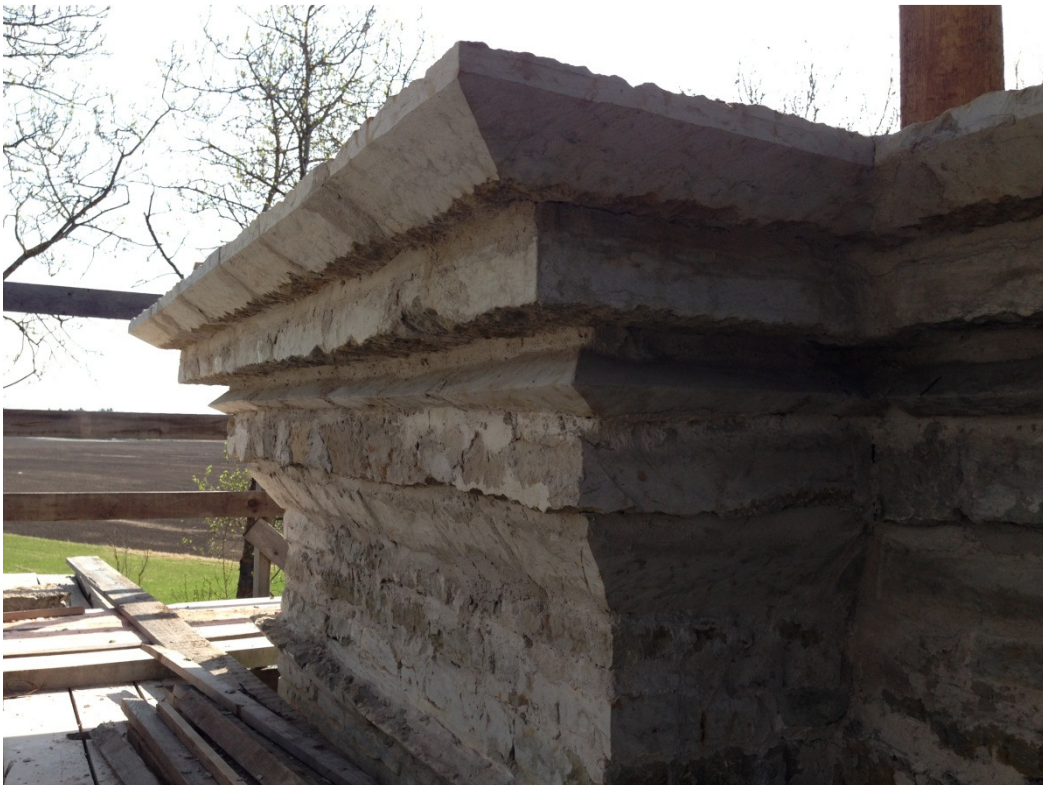
Müüritis on laotud paekivist, pisteliselt on kasutatud ka tahumata maakive. Aatriumi välisseinu kandvad kaared, kaar- ja ümarakende raamistus ning friisid on laotud savitellistest. Müüritise ülaosad ning karniisid on suuremas osas ca 50cm kõrguselt uuesti laotud olemasolevate eeskujul (fotod 15-16, lk 37), välja arvatud kellarõdu osas, milline töö ootab veel ees (fotod 19-20, lk 39). Kirdepoolse nurgatorni alune müür, mis pommitabamuses täielikult hävis, on üles laotud.

16. Uuesti üles laotud kiriku kirdenurga müürid, mis hävisid pommitabamuses.

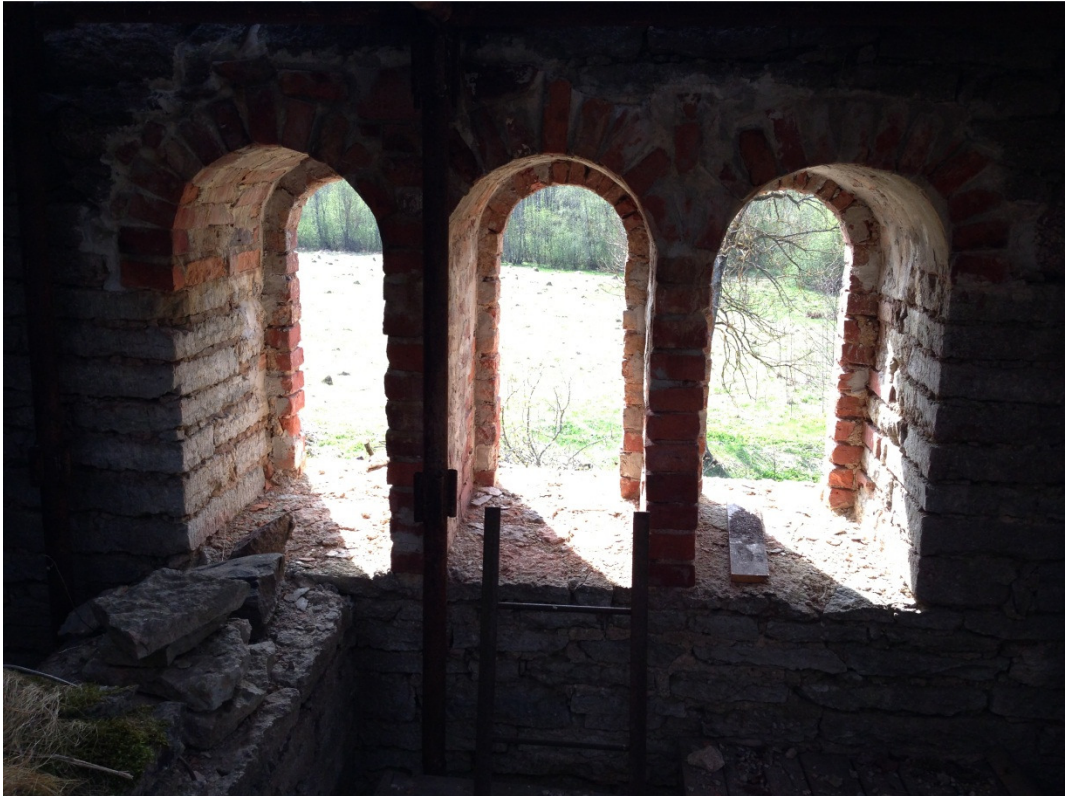
Akende tellisraamistus on praegusel ajal korda tehtud (fotod 17-18, lk 38). Kõige halvemas seisus on aatriumi välisseinte telliskaared, mis on piki kaart lõhenenud ning varisemisohtlikud (fotod 22-23, lk 41). Kaared tuleb toetada, lahtised kivid eemaldada ning laduda uuesti. Kivide asendamist ei ole võimalik teostada kogu kaare ulatuses samaaegselt, vaid seda tuleb teha väikeste osade kaupa, vältides telliste eemaldamist kogu kaare ulatuses korraga.

17. Taastatud kellatorni kolmikaknad lõunaküljel

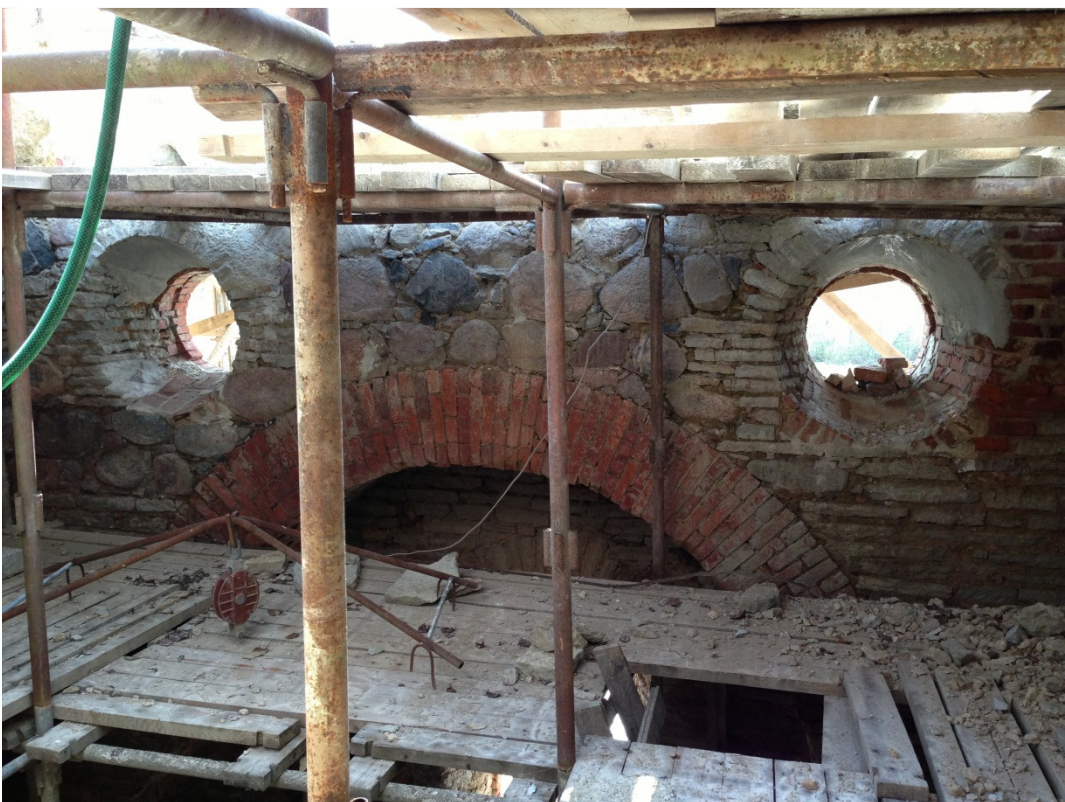
18. Pikiruumi põhjamüür ümarakendega. Aknasillused on kindlustamist betooniga.

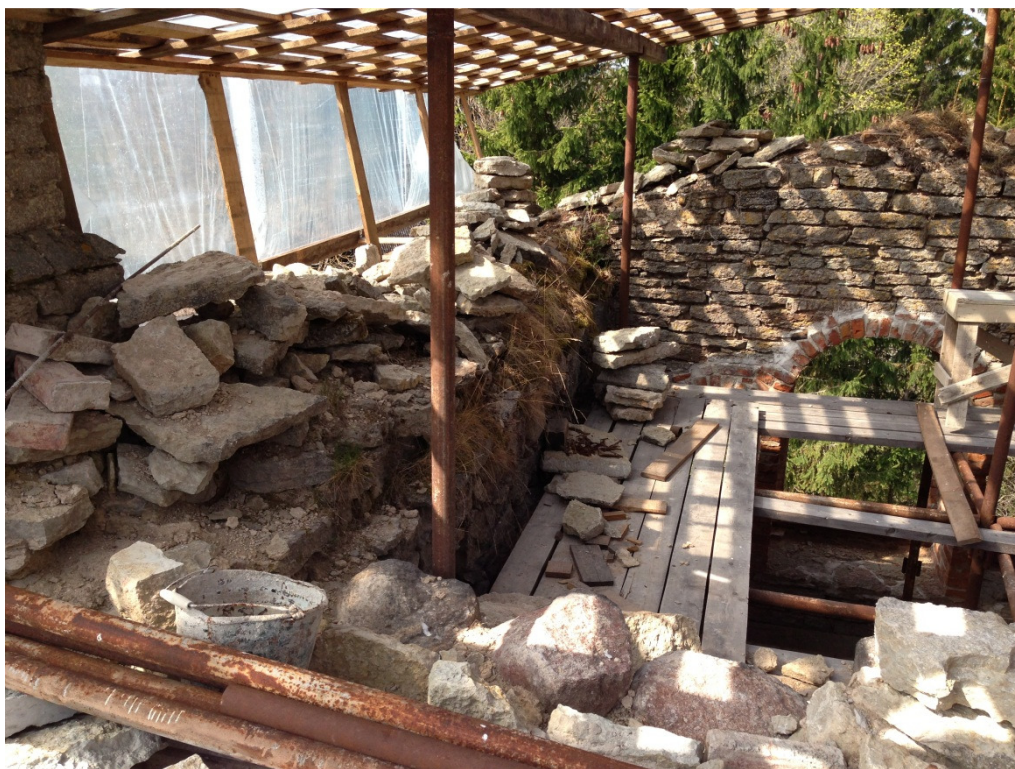
19. Alles oma taastamisjärjekorda ootav kellatorni lõunamüür. Müüri peale on ladustatud taastamisel kasutatavaid peakive

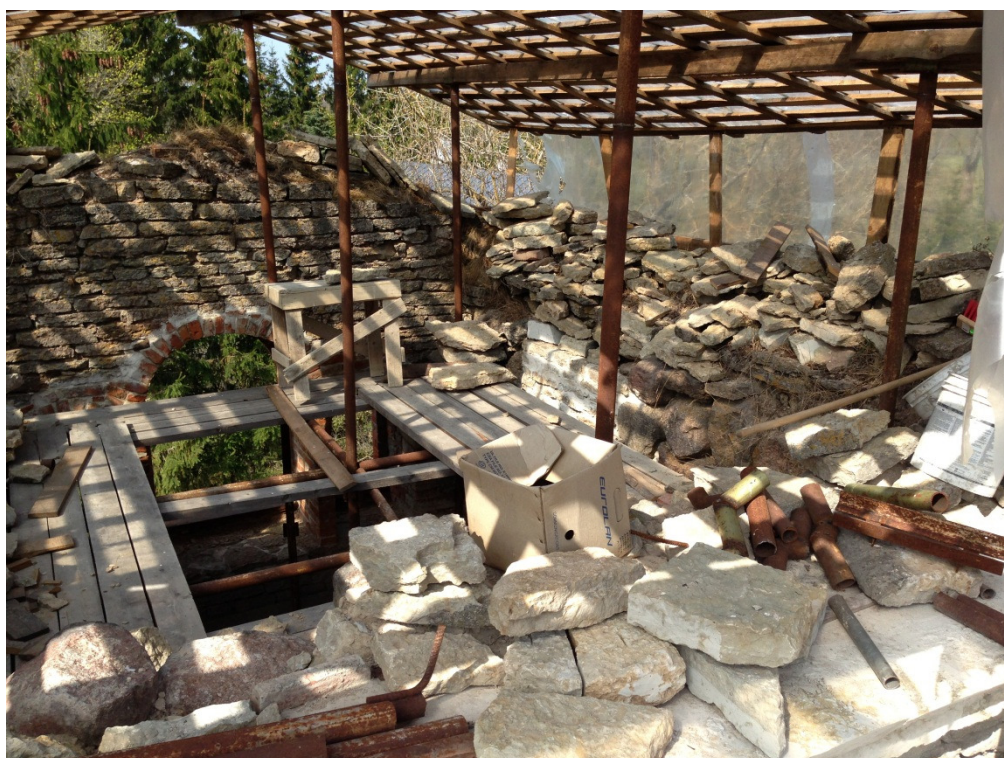
Nurgatornidest on säilinud edela ja loodepoolne torn, kuid nende seisukord on halb – vuugid on täitematerjalist tühjad ning kivid lahti. Tornide säilitamise võimalikkus selgub lahtiste kivide eemaldamise käigus, kuid tõenäoliselt on need mõttekas uuesti laduda. Kirde ja

20. Kellatorni põhjamüüri seisukord - kivid on lahti, müüre katab taimkate

kagupoolne torn tuleb uuesti üles laduda olemasolevate eeskujul katusetalastiku ehitusega samaaegselt, kuna algselt on keskse telkkatuse talastikud toetunud nurgatornidele.

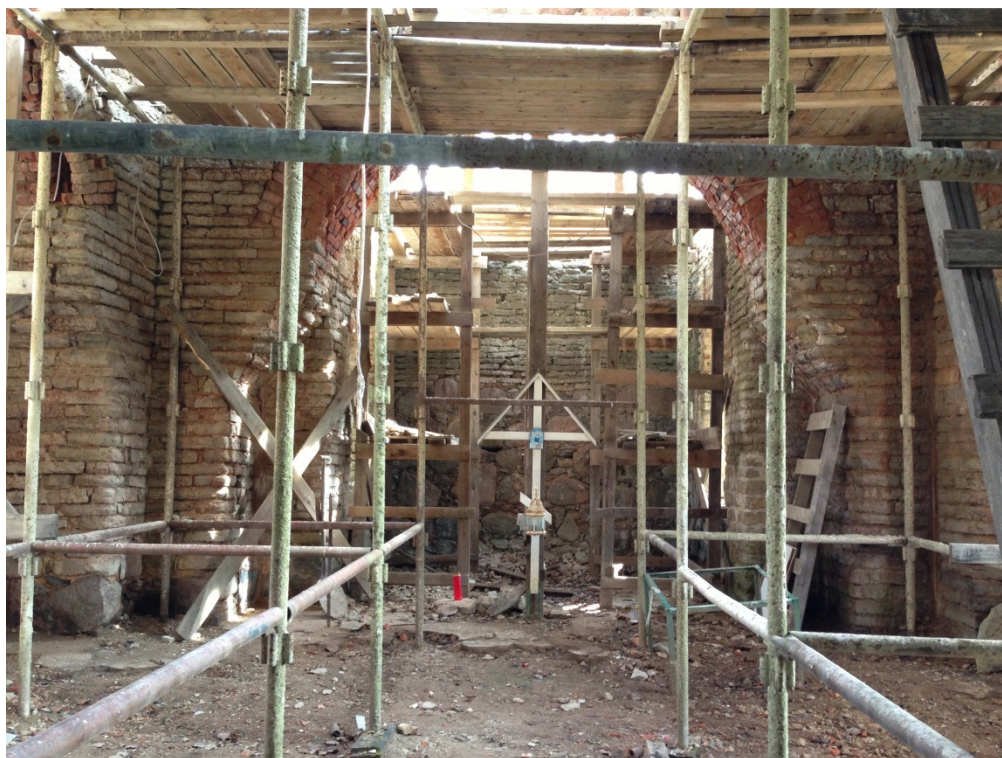
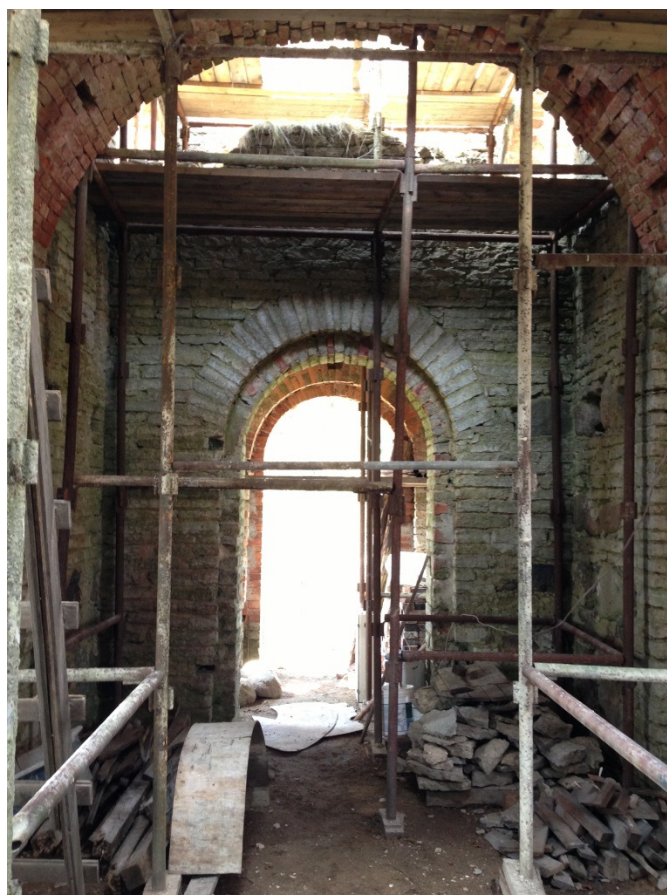
Kiriku altariosas on osaliselt säilinud betoonpõrand (foto 21, lk 40). Kiriku taastamistöõde alguses puhastustööde käigus on leitud esialgse puitpõranda fragmente. Seega oli kiriku algselt puipõrand, mis oli toetatud kuivast liivast alusele toetatud põrandalaagidele. Pikihoone põrand oli algselt 2 astate madalamal kui altariosa põrand. Praegusel ajal on need ühel kõrgusel, uue põranda ehitamisel tuleks tekkinud prügikihid eemaldada.

21. Kiriku sisevaated

Kuna kiriku taastajatel on soov paigaldada kirikule põrandaküte, siis tasub kaaluda soojustatud betoonpõranda rajamist.

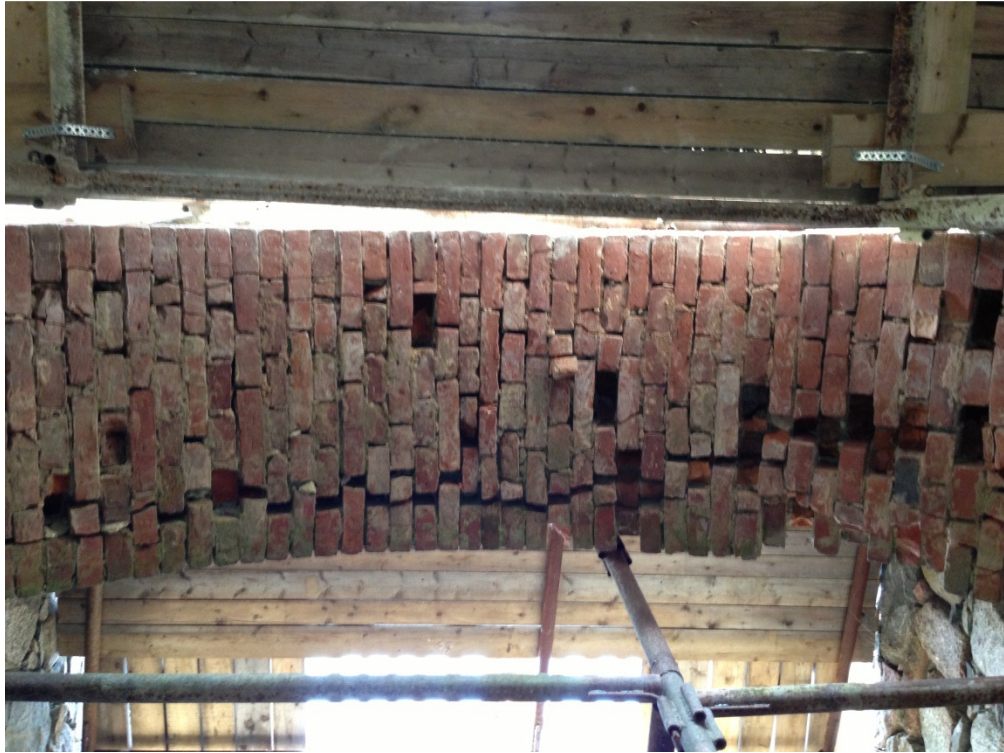
22. Kõige halvemas seisus olev varisemisohtlik eeskoja poolne kaaristu

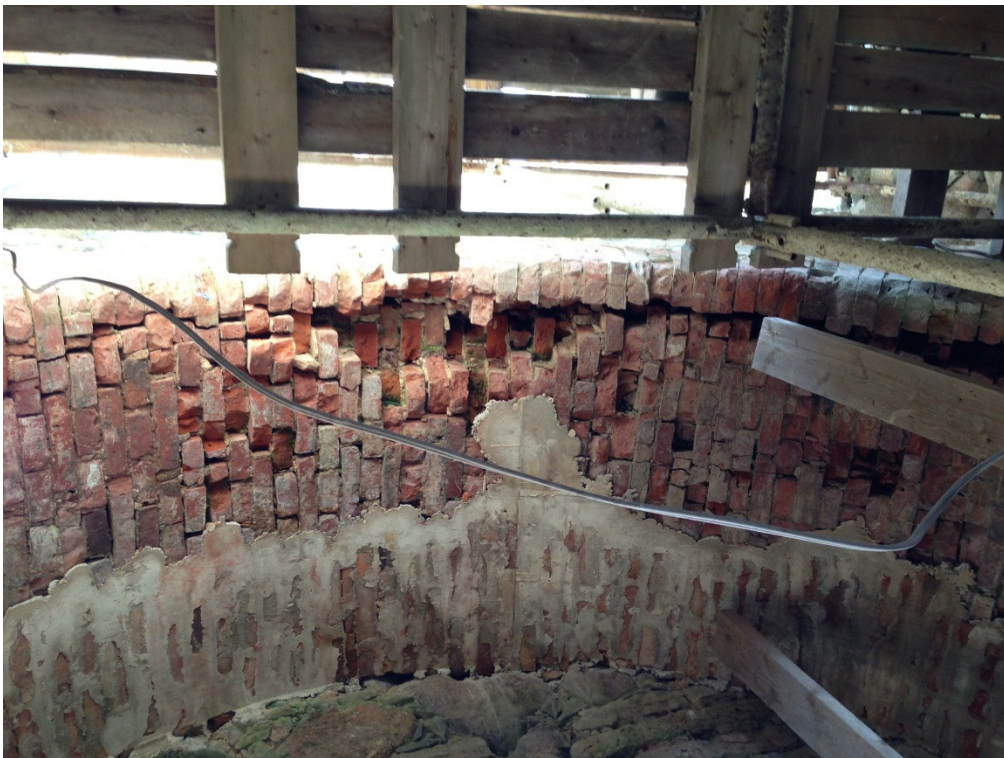
23. Osa kaaristust on juba varisenud

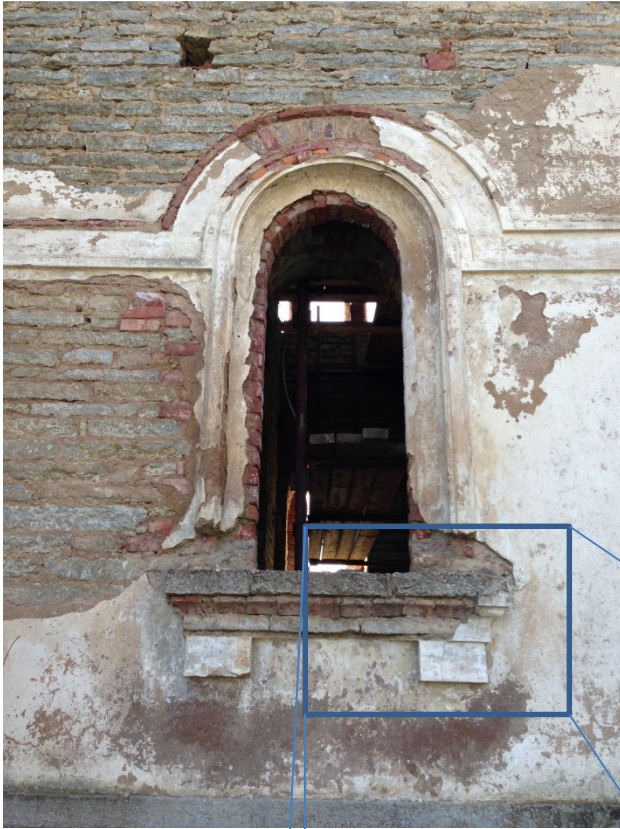
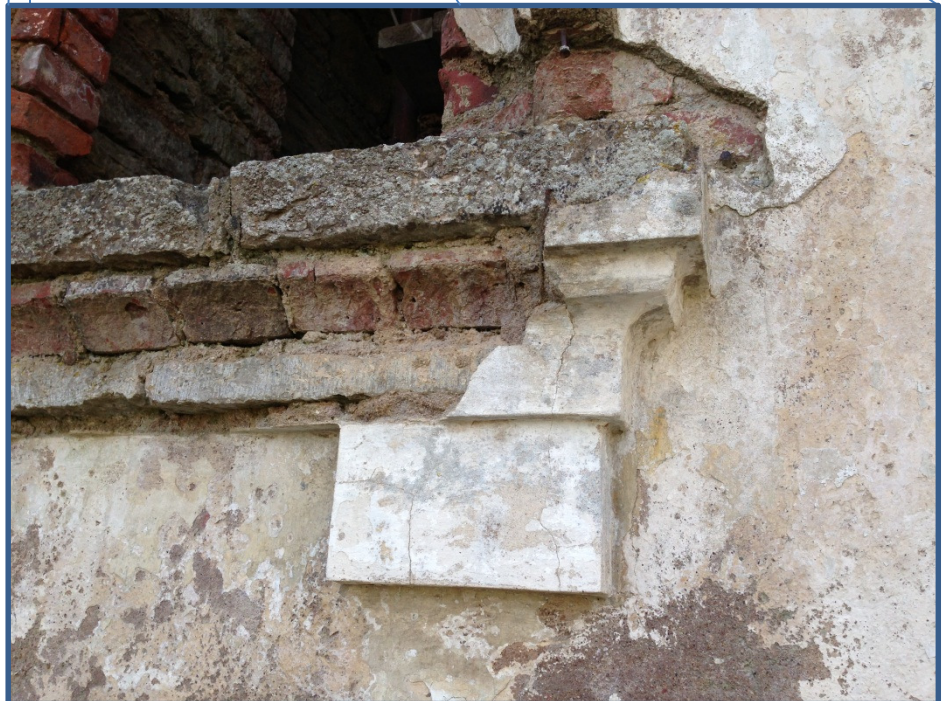
Kiriku müüritised on algselt olnud kaetud lubikrohviga nii seest kui väljast ning värvitud lubivärviga. Krohvi on laiguti säilinud fassaadil mitmes kohas, mis on piisav selleks, et taastada kiriku algne krohvilahendus. Krohv on säilinud akende ümbruses nii reljeefsetel friisidel kui aknaalustel karniiside ümbruses piisavas mahus (foto 24, lk 42), et tuvastada algupärane lahendus ning kopeerida seda ka ülejäänud fassaadile.

24. Hästi säilinud aknaaluse karniisi krohv, mille abil saab teha šabloon

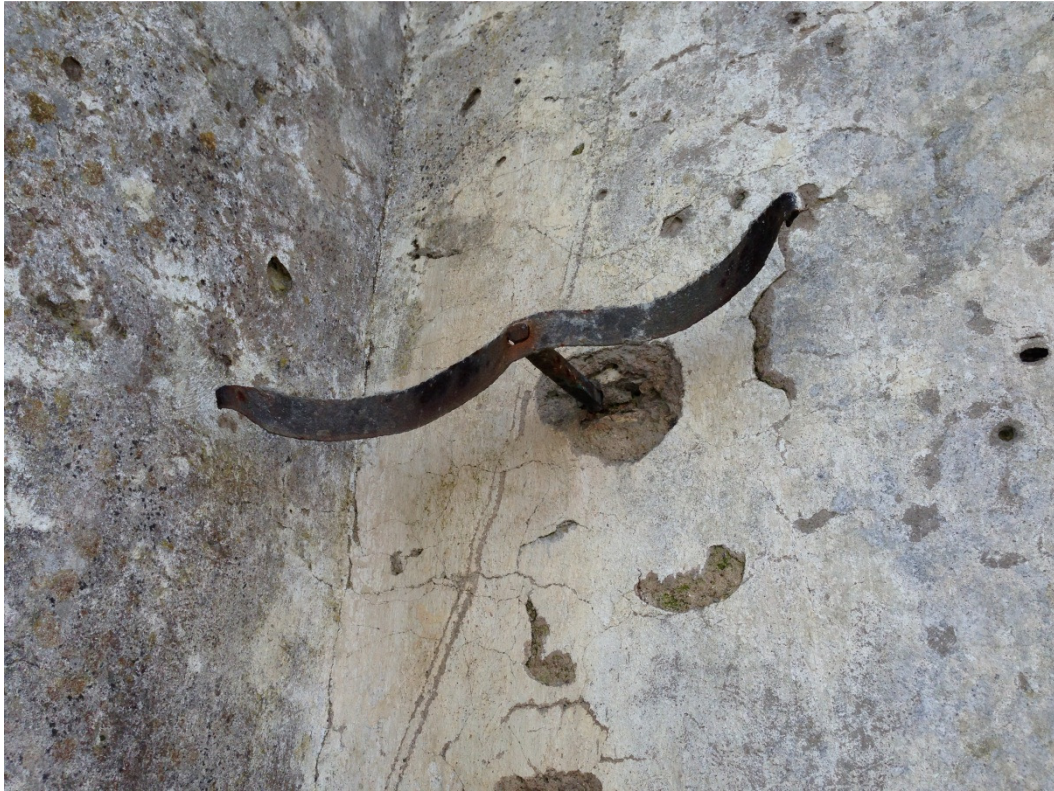
Fassaadil on mitmes kohas säilinud vihmaveerennide kinnituskronsteinid (foto 25, lk 43).

25. Vihmaveetoru kandur – ligi sajandivanune ajalugu

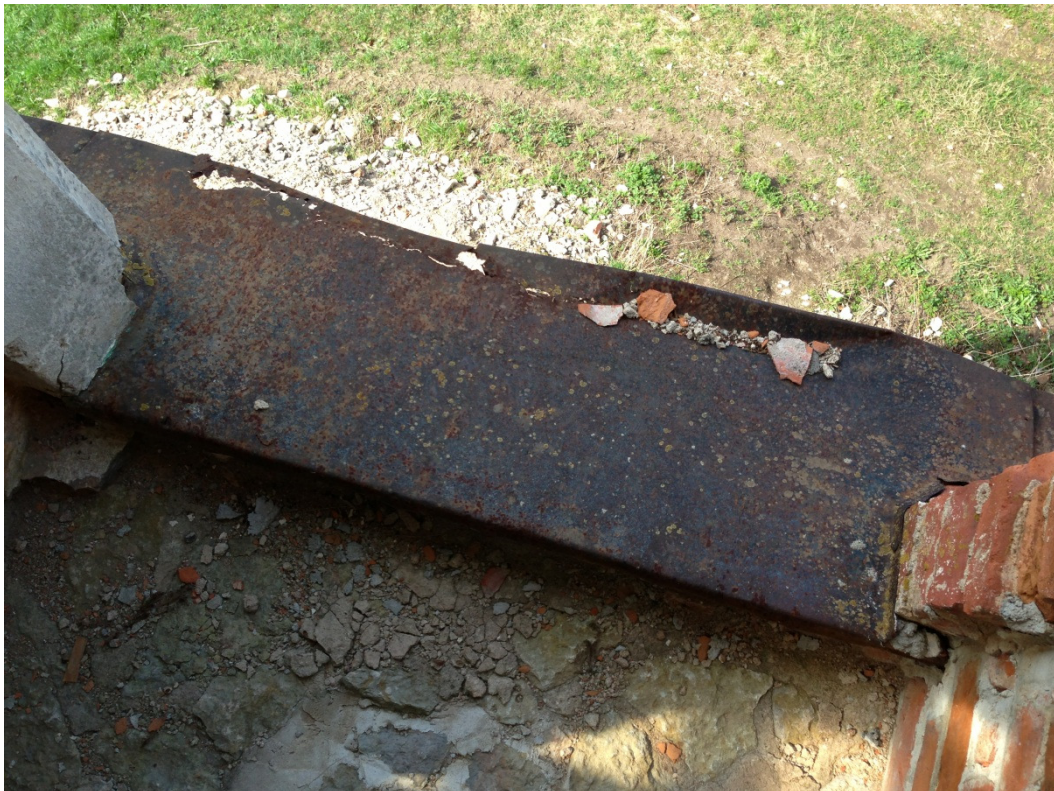
Kellarõdu lõunapoolsetel kolmikakendel on säilinud originaalne aknaplekk (foto 26, lk 43), mis on küll tugevalt roostatenud ning ei ole arhitektuurset tervikut arvestades kuigi oluline detail.

26. Kellaruumi kolmikakna veeplekk
