**ARHITEKTUURI-AJALOOLINE ÜLEVAADE JA
EHITUSTEHNILISE SEISUKORRA HINNANG**

**VANA-VARBLA MÕISA ABIHOONE :
SÕIDUHOBUSTE TALL/ KUTSARI KORTER**

Aida kinnistu, Varbla küla, Varbla vald, Pärnumaa

2012/2013 õ-a. Arhitektuuri konserveerimise ja restaureerimise
täiendkoolituskursuse lõputöö

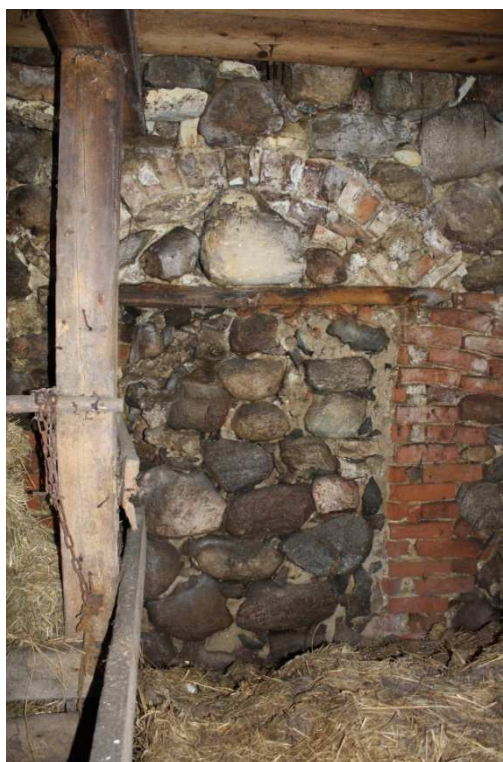
Foto 6. Suletud ava ruumide 7 ja 8 vahel. Autori foto.

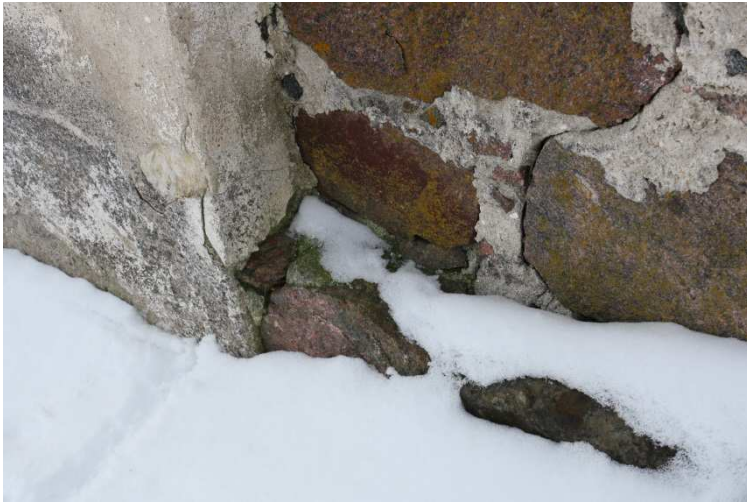
*Foto 11. Ühendusnurk sokli, sein ja liseeniga.
Autori foto.*

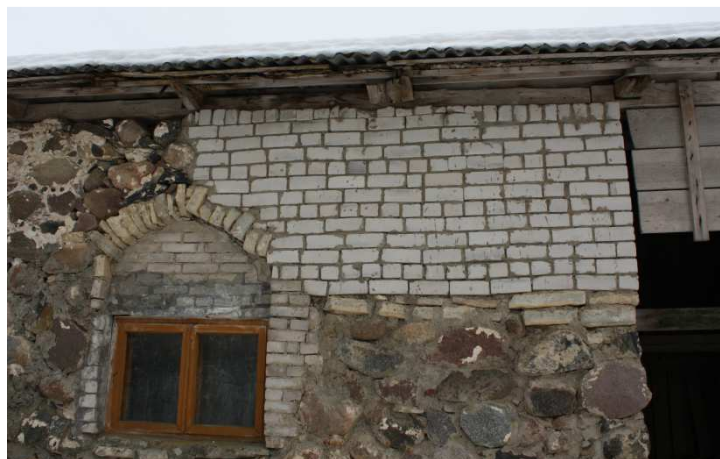
Foto 13. Müüriparandus silikaattellistega. Autori foto.

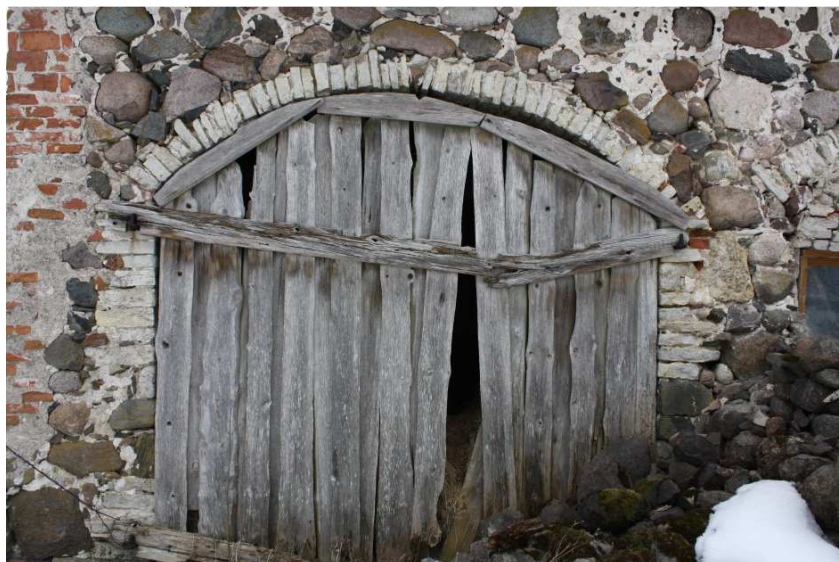
ETTEVAATUST: Sillused S-1 ja S-3 ruumis 9 koos külgneva müüritisega on varisemisohtlikud.

Foto 20. Varisemisohtlik sillus S-1 ruumis 9. Autori foto.

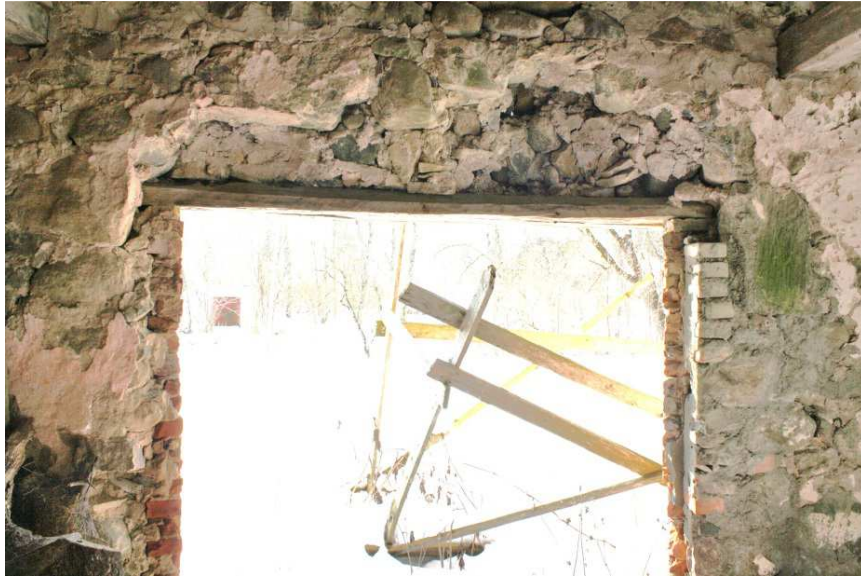
Foto 21. Varisemisohtlik sillus S-3 ruumis 9. Autori foto.

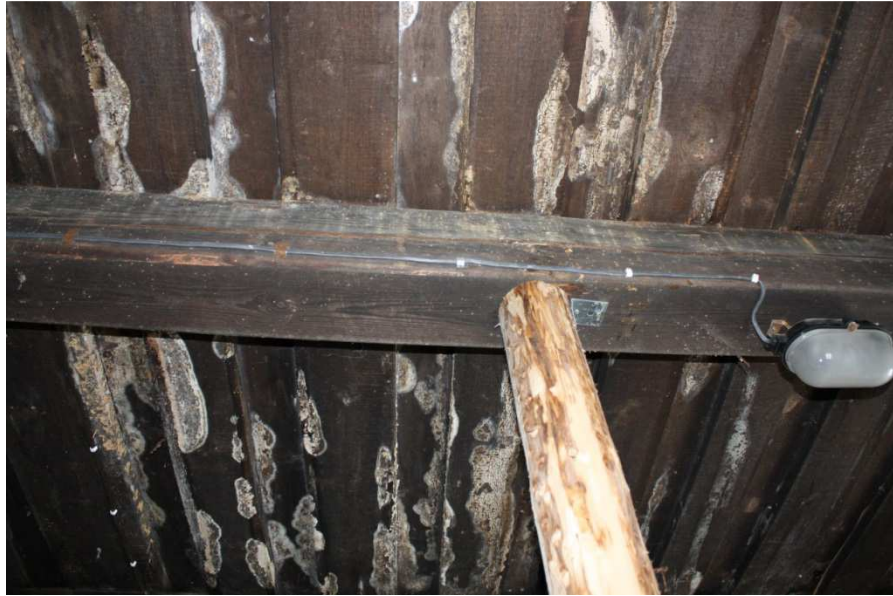
Foto 22. Seenkahjustus laelaudadel ruumis 5 ja laetala toetav turvapost. Autori foto.

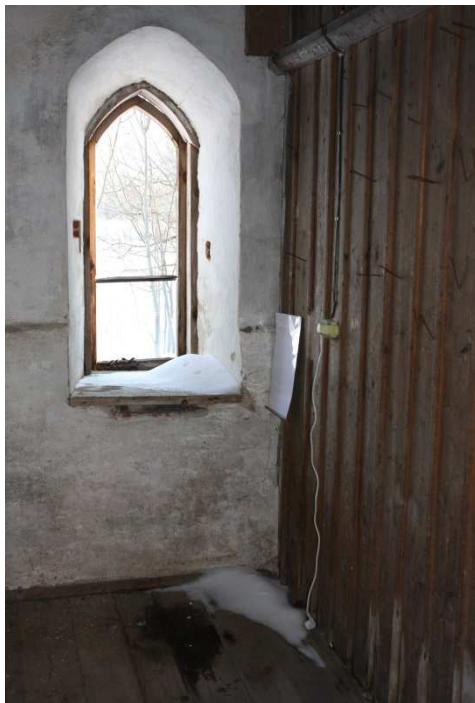
*Foto 34. Klaasita aken ruumis/
Veekahjustus. Autori foto.*

- a) Klaasida fassaadis olevad katkised aknad (vt foto 34);
- b) Uukonstruktsiooni aken katusel sulgeda klaasidega, et vältida sademete pääs pööningule (vt foto 35);
- c) Paigaldada harjaplekk täies hoone pikkuses ja sulgeda veekindlalt korstna koht katuse tasapinnal (vt foto 36);
- d) Likvideerida katuse tuulutavad kui potentsiaalsed läbisadamise kohad ja sulgeda need betoonist katuseplaaditükkidega (vt foto 37);
- e) Teha regulaarselt hoone ümber võsaraiet ja niitmist.

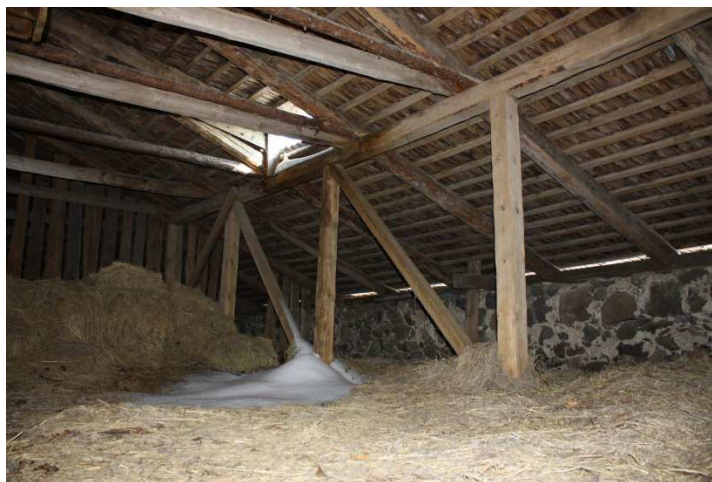
*Foto 3. Klaasimata aken katuseuugis;
Veekahjustus. Autori foto.*

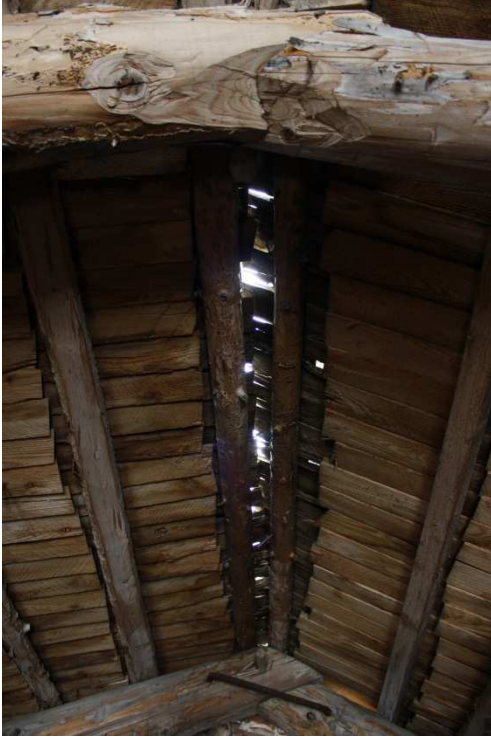
Foto 36. Puuduv harjaplekk;
Veekahjustus. Autori foto.

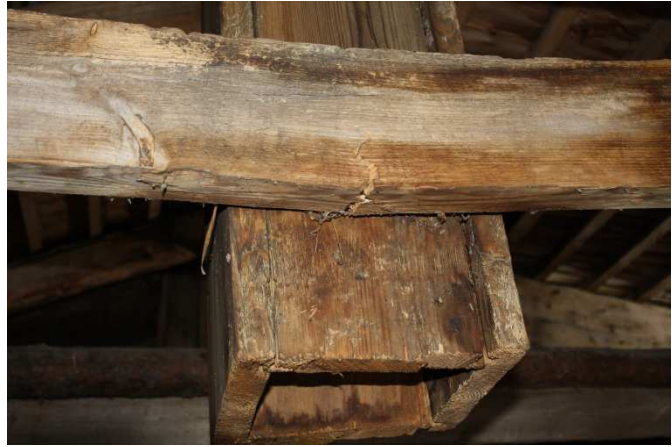
Foto 37. Märgumine tuulutuskorstna kohalt pennile.
Autori foto.

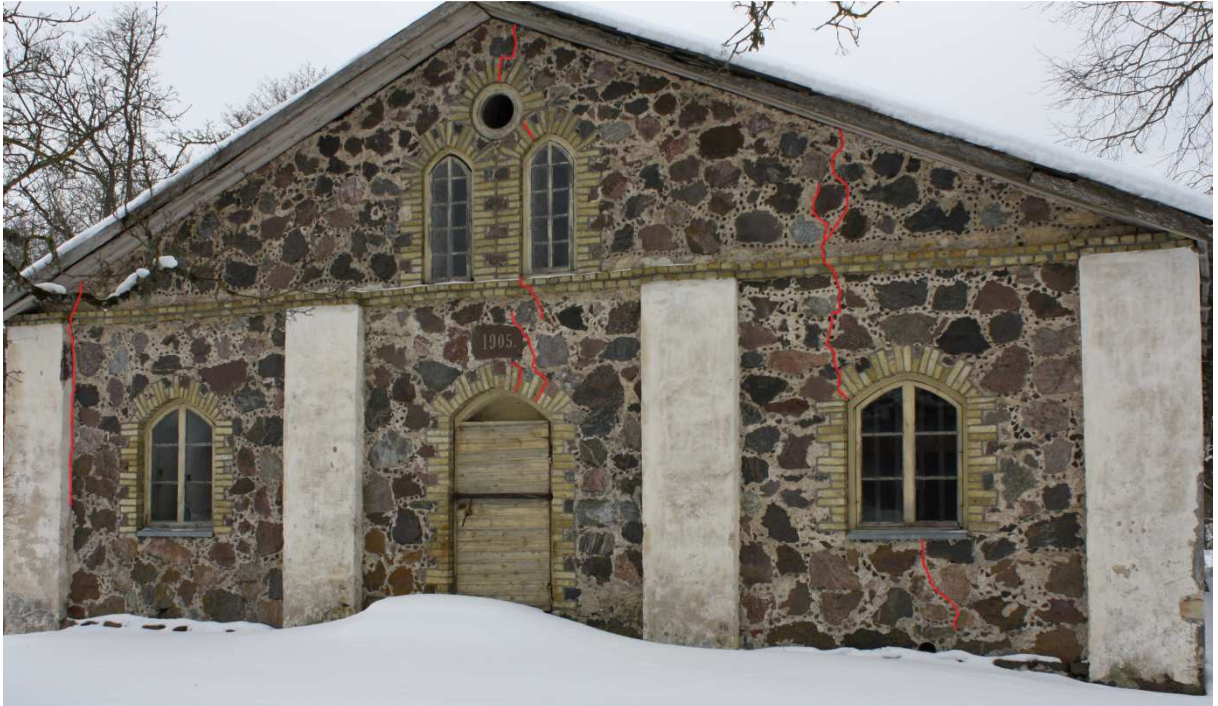
Foto 1. Pragude arenemine otsafassaadis markeeritud punasega.

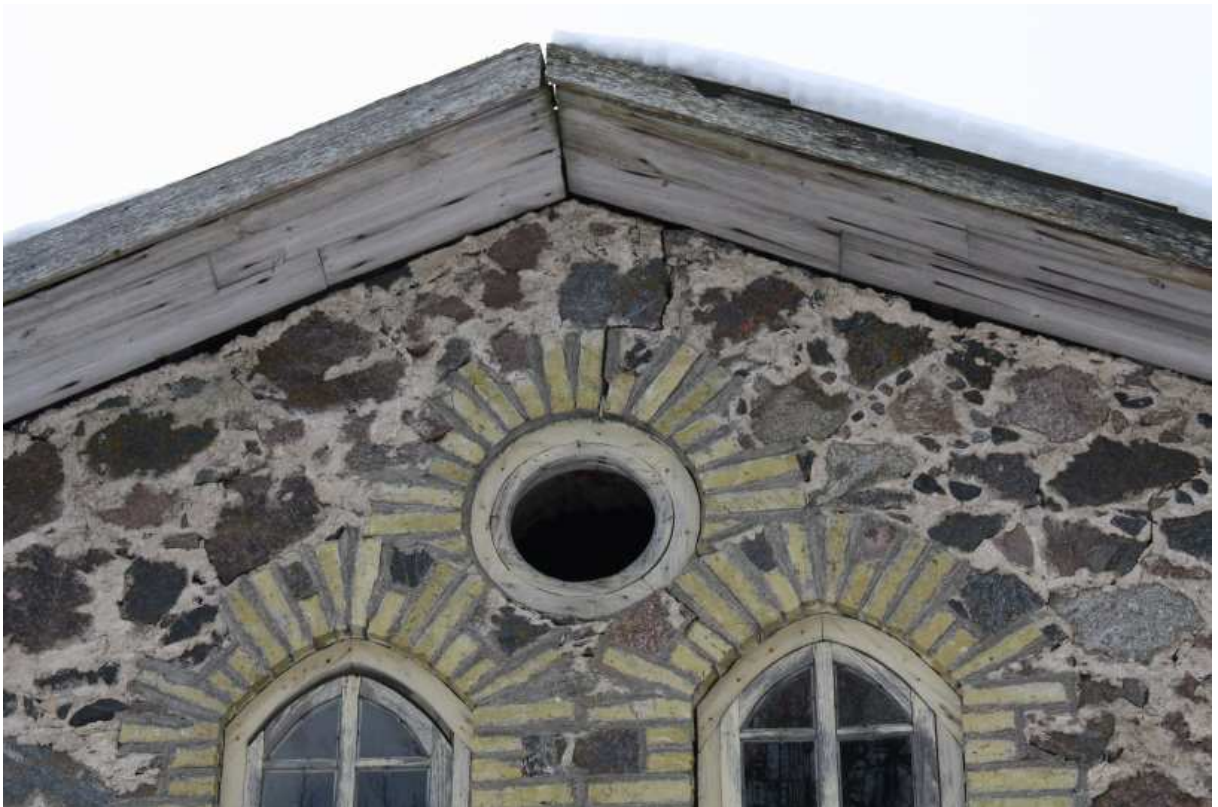
Foto 2. Pragu otsafassaadis.

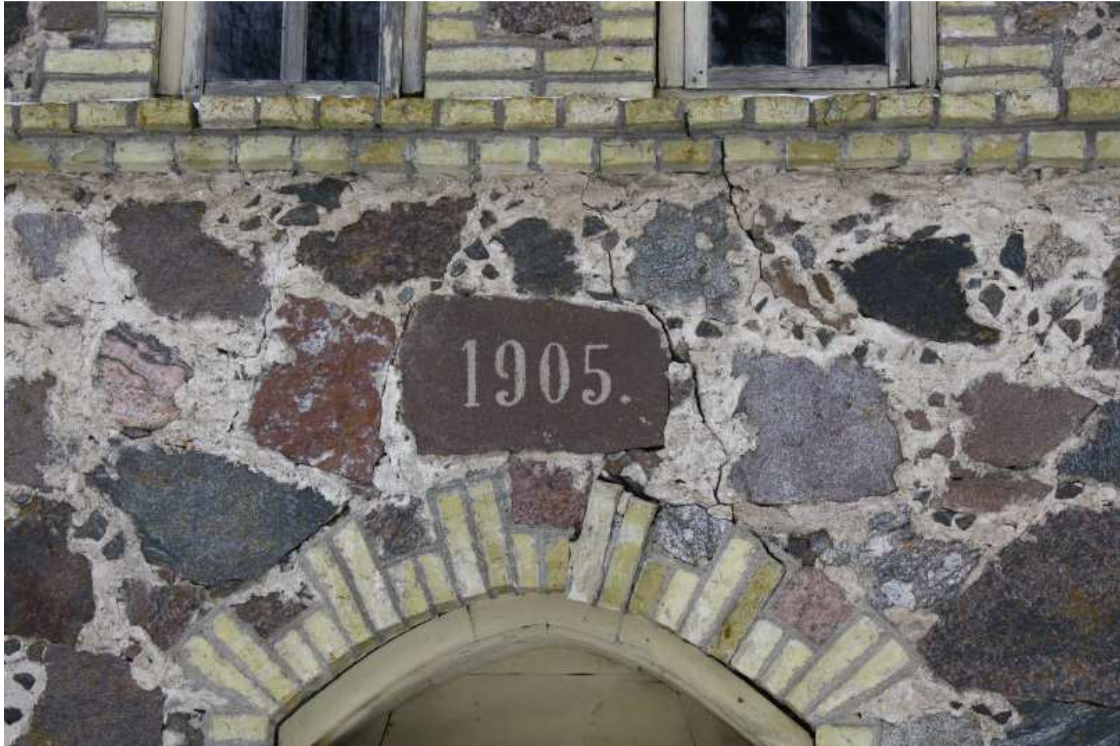
Foto3. Pragu otsafassaadis ja välja nihkunud tellissilluse lukukivid.

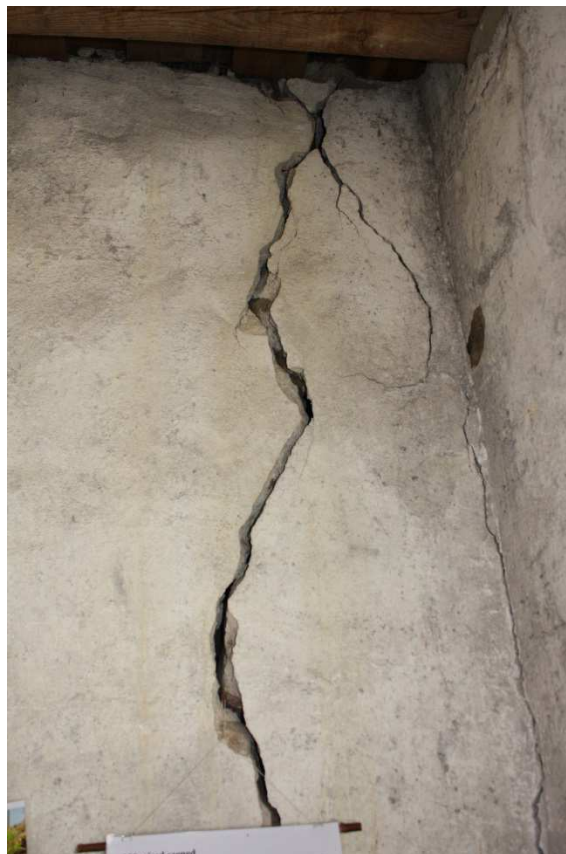
Foto 4. Müüritist läbiv pragu ulatub ruumi 1põhjapoolsesse nurka.

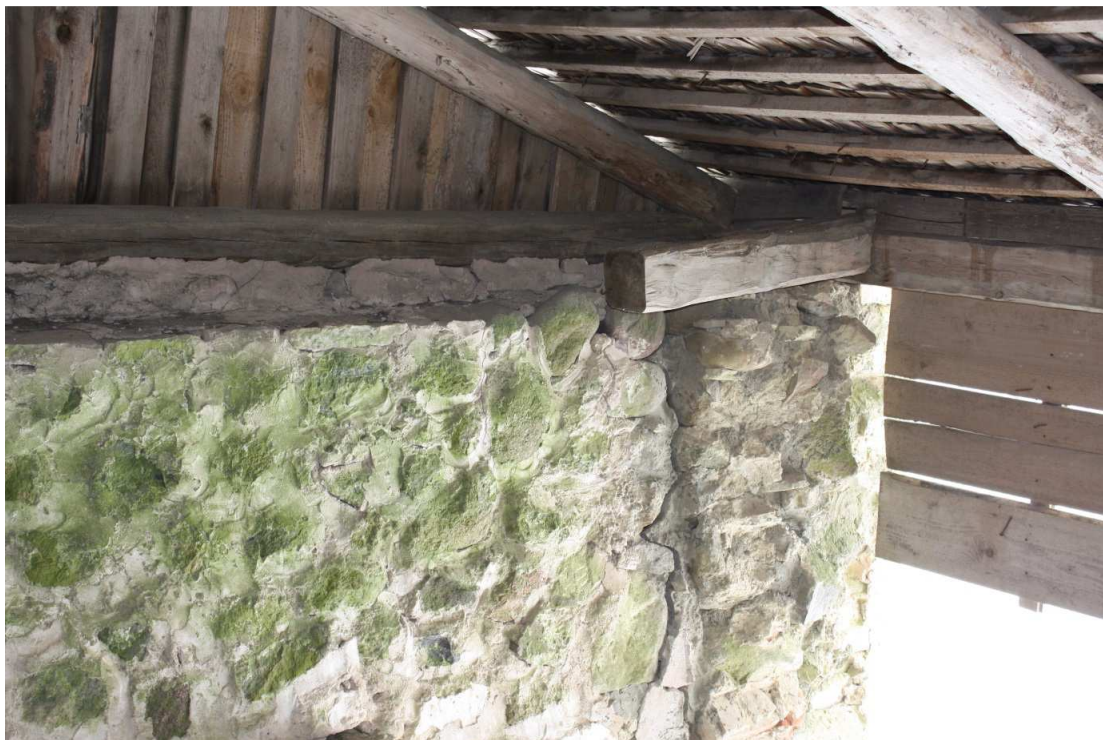
Foto 5 ja 6 . Müüritise ja nurgapilastri vaheline prao kulgemine.

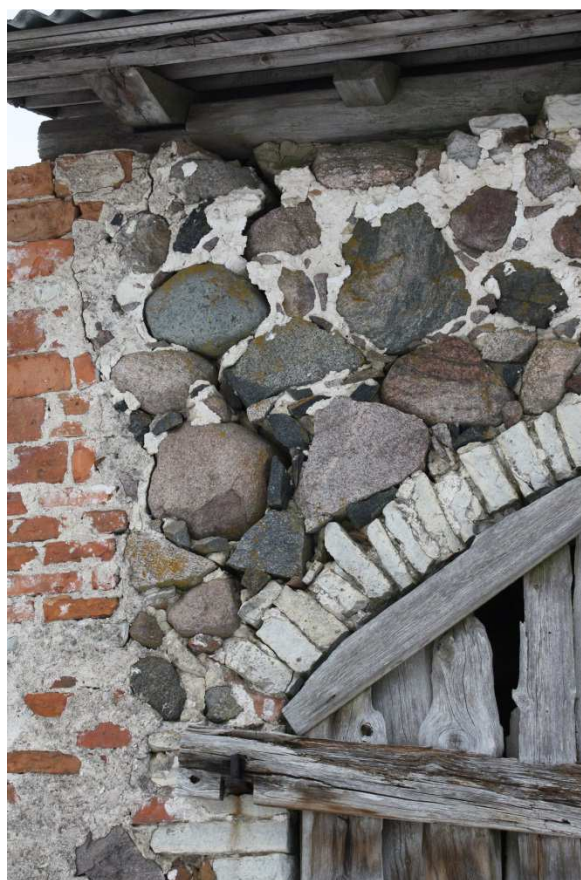
Foto 6 . Müüritise ja nurgapilastri vaheline prao kulgemine. Kõrval sillus S-1.

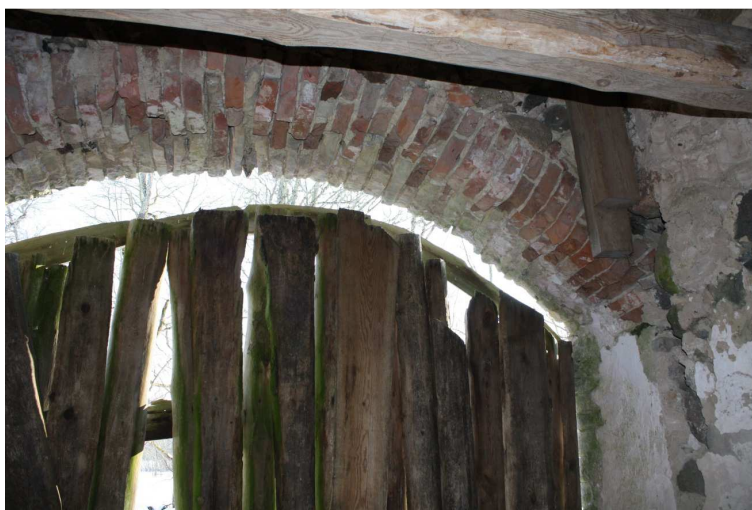
Foto 10. Varisemisohklik kaarsillus ruumis 9, seestpoolt punane tellis, väljast paekivi, sille 3,35m.

Hoone müüritiste stabiilsust on vaja parandada eelkõige ruumi 9 ulatuses. Selleks valada müüride peale raudbetoonist jäikusvöö (vt joonis 2). Seda nii välisseinte osas kui ka põikseinale ruumide 8-9 vahel. Parim on seda teha koos katuse remondiga, mille käigus katusekonstruktsioon tungidega järk-järgult vöö valamiseks üles tõsta. Nurkade ühendamise r/b vööga teha vertikaalselt ja diagonaalselt vuukidesse viidava armatuurvarrastega. Selliselt tagatakse parem nurgapilastrite ning lõunafassaadi seina püsivus. Samuti jagatakse vööga katusele tulevad koormused ühtlasemalt seinale, vähendades sellega avadele S-1, S-2 ja S-3 langevaid koormusi. Sillused S-2 ja S-3 teha uued nõ peidetud terastalaga vahetult taastatava kaarsiluse (S-2) ja olemasoleva puitsilluse S-3 kohale. Raudbetoonist jäikusvööle asetada isekleepuv külmpaigaldatav bituumeni baasil hüdroisloatsioonilint (N: ÖKOBIT) ning kinnitada keemiliste ankrutega räästapärilin vööle, kuhu omakorda toetuvad sarikad.

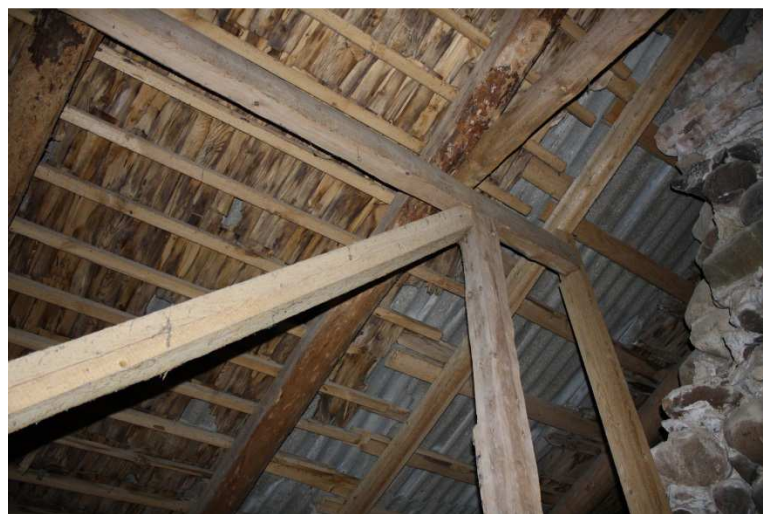
Foto 13. Pööning. Hoonetevaheline lammutatud viiluosa ja eterniit katusekate selle kohal.
