EDGAR VELBRI FUNKTSIONALISTLIK ERAMU

Kuljuse 6, Nõmme linnaosa, Tallinn

2012/2013. õ-a. Arhitektuuri konserveerimise ja restaureerimise täienduskoolituskursuse
lõputöö

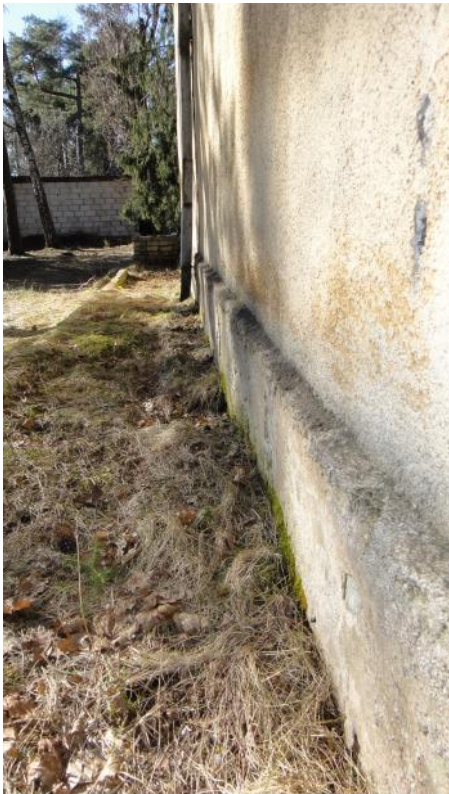
Foto 4. Sokkel

Keldri- ja sokliosas on heas seisukorras (foto 4), välisel vaatlusel ei ilmne pragusid ega vajumisi. Niiskuskahjustused puuduvad, vundamendi hüdroisolatsiooni (bituumenvõõp) ei õnnestunud esmasel kaevamisel kindlaks teha.

Hoone restaureerimisel pöörata tähelepanu vertikaalplaneerimisele ja vundamendi korralikule hüdroisolatsioonile. Tuulutusavad säilitada ja katta reguleeritavate restidega. Sokliosa võib uuesti krohvida vähese tsemendisisaldusega lubikrohviga, sel juhul tuleb täielikult eemaldada kogu vana kiht. Keldriosa on edaspidi ette nähtud tehniliseks ruumiks (maasoojuspump, ventilatsiooniseade) ning kapitaalset soojustamist ei vaja. Enne muudatuste tegemist tuleb kindlasti kaasata vastava ala spetsialistid.

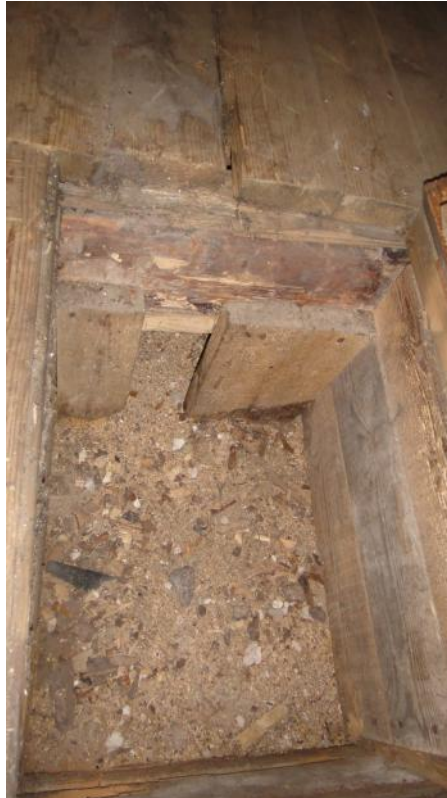
Foto 5. Vundamendi täide

Vundamendi täiteks on liiva – saepuru segu (foto 5). Sokli ja puitosa kokkupuutekohas on hüdroisolatsiooniks kasutatud tõrvapappi.

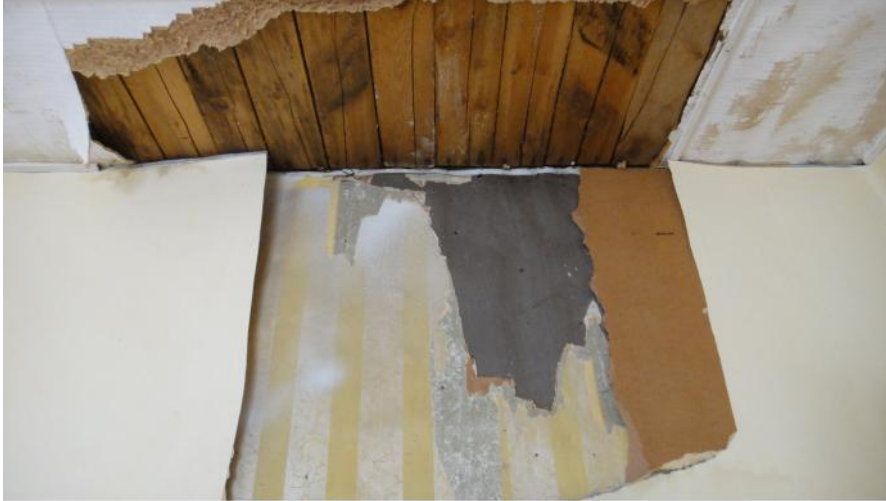
Foto 8. Tapeedikihid ja hall papp

Seestpoolt katab plankseina hall papp, millel on eristatavad 3-5 tapeedikihti (foto 8). 1960. aastate lõpus (arvatav aeg tapeedi all kasutatud ajalehtede põhjal) on mõned seinad kaetud nn. soome papiga ja uue tapeediga.

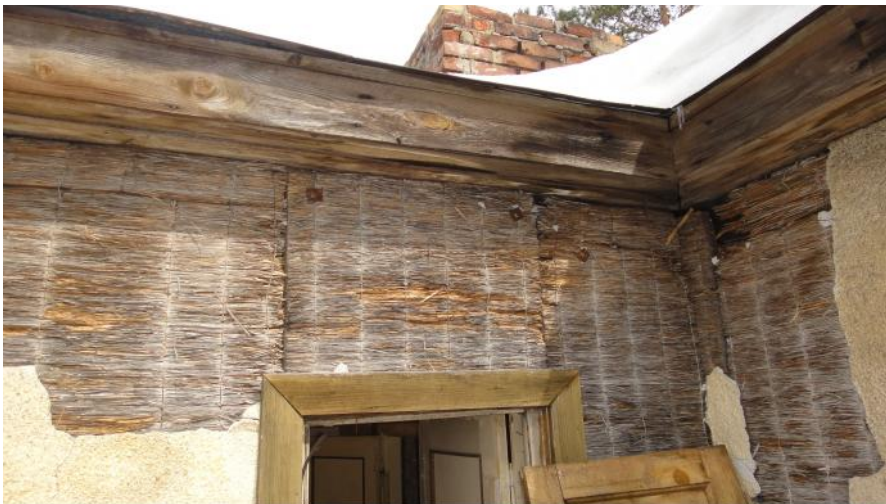
Püstplanksein on kogu maja ulatuses hästi säilinud. Niiskuskahjustused on märgatavad pillirooplaatidel, kust krohv on eemaldunud (foto 9).

Foto 9. Eemaldunud krohv rõdu seinal

Restaureerimisel tuleb kogu maja ulatuses eemaldada vana krohv, pillirooplaat ja tõrvapapp kuni püstplankseinani. Väljavahetamist vajavad plangud ja prussid asendada korraliku (võimalusel mõnest vanast majast pärineva) puitmaterjaliga. Kus vaja, tihendada plankude vahesid uue takuga. Välisseinte soojustamiseks kasutada taaskord pillirooplaati, mis on hea

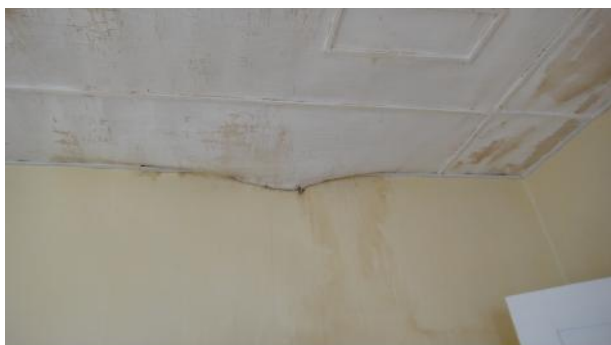
Vahelaed on heas seisukorras, põrandalauad kuivad ja deformatsioonideta. Parkettpõrand elu- ja söögitoas ei ole loodis. Söögitoa laes on ulatuslik niiskuskahjustus pealasetsevalt rõdult läbijooksnud vee tagajärjel (foto 13). Avangu käigus selgus, et märg on ainult kehra papp ja seinas olev hall papp ning tapeet, selle all olev puit nii laes kui välisseinas on kuiv (foto 14).

Foto 13. Niiskuskahjustus söögitoa laes

Eriti halb on olukord rõdu katusel, kus puuduliku hüdroisolatsiooni, vale konstruktsiooni ja pika aja jooksul kogunenud prügi koosmõjul on vesi rikkunud kogu allasuva söögitoa lae (vt. foto 13).

Restaureerimisel tuleb vahelagede soojustamisele pöörata erilist tähelepanu, kuna see annab oluliselt juurde hoone soojapidavuse tõstmisele (välisseintes kasutatavad materjalid ei taga tõenäoliselt välispiirete vastavust energiatõhususe miinimumnõuetele). Esimese korruse põranda all jätta alles tuulutusvahe ja selle kohale paigaldada tänapäevastele nõuetele vastav (nt. ISOVERi poolt pakutud toodetest) süsteem. I ja II korruse vahelae juures on lisaks soojustamisele oluline ka heliisolatsioon. Kuna majal on madalakaldeline katus ja puudub pööning, siis võib katusvahelae ja katusekonstruktsiooni soojustamist käsitleda ühtsena.

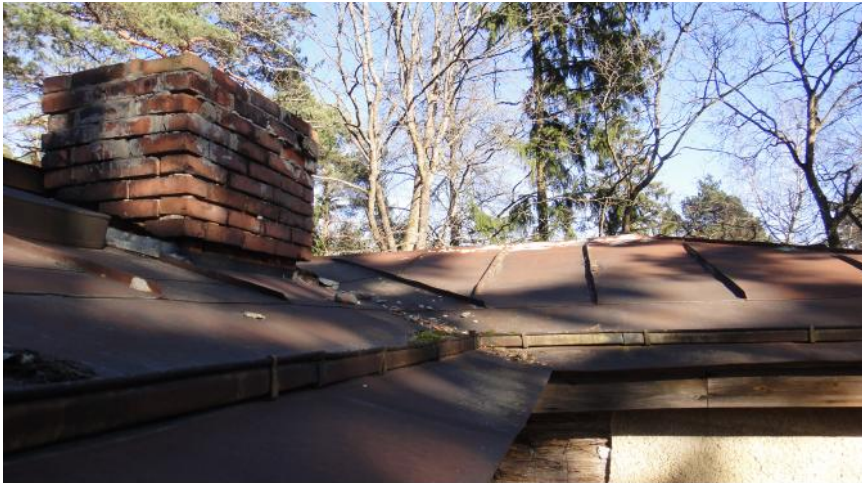
Foto 15. Katus

Hoonel on madalakaldeline kelpkatus, mis on kaetud valtsitud tsinkplekktahvlitega. Katusekatte materjal ja värv on ehitusaegsed (foto 15). Katus toetub sarikatele löödud hõredale servamata lauast roovitusele, puuduvad täiendavad isolatsioonikihid. Ainsaks soojustuseks on katusvahelael paiknev 15 cm paksune saepurukiht (fotod 16, 17) .

Tõenäoliselt ei piisa antud olukorras üksikute plekktahvlite väljavahetamisest. Kõige õigem on paigaldada uus katus, mis nii tehniliselt teostuselt, materjalilt kui mõõtudelt lähtub vanast originaalst. Korralikult tuleb läbi mõelda ja projekteerida soojustus, tuule- ja aurutõke. Kuna katusekalle on madal ja temperatuuride erinevustest johtuvalt võib tekkida vee kondenseerumine metalli sisepinnale, säilitada tuulutava vahet ja kasutada kihulist kivi- või klaasvilla. Koos katuse soojustamisega lahendatakse ka II korruse lae soojustamine (nt. mineraalvillaga laeroovide vahel). Rõdu puitkonstruktsioon tuleb täielikult eemaldada ning ehitada uus katus ja rõdu koos vajalike isolatsioonidega.

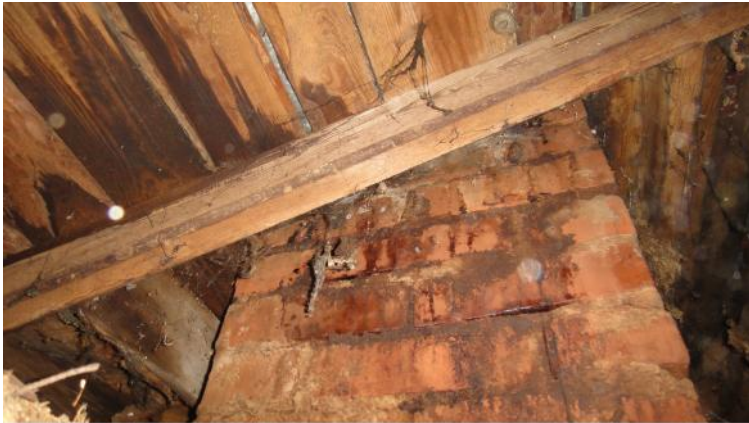
Katuse ja tema konstruktsiooni seisukord on võrreldes hoone muude osadega halb. Katust on aastate jooksul halvasti hooldatud. Kogunenud prügis (okkad, lehed, oksad) olev niiskus on põhjustanud rooste tekkimist, mistõttu valtsid pole enam piisavalt tihedad. Ühenduskohal korstna juures on vesi kahjustanud puidust konstruktsiooni (foto 18).

Foto 18. Niiskuskahjustus korstna juures

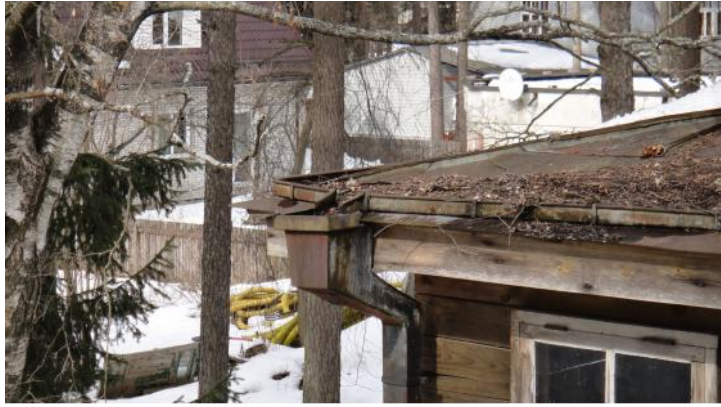
Koos katusega uuendatakse ka sadeveesüsteem, mis samuti on halvas seisukorras regulaarse hoolduse puudumise tõttu. Säilinud on ehitusaegsed vihmaveetorud ja –rennid (foto 19). Kogunenud praht on suunanud vee rennist mööda ja see on kahjustanud räästakarniise. Majandustiiva osas on puudu osa vihmaveetorust, hoone nurk on mädanenud. Olemasolevad vihmaveetorud pildistatakse, mõõdistatakse ja tellitakse nende alusel koopiad, mis paigaldatakse algsetesse asukohtadesse.

Foto 19. Säilinud sadeveesüsteem

Nii uus katus kui sadeveesüsteemi osad värvitakse (nt. linaõlivärviga) 2 – 3 aasta möödudes.

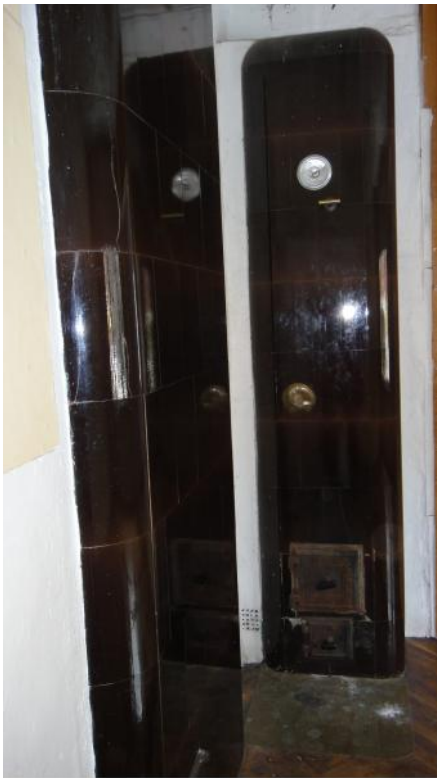
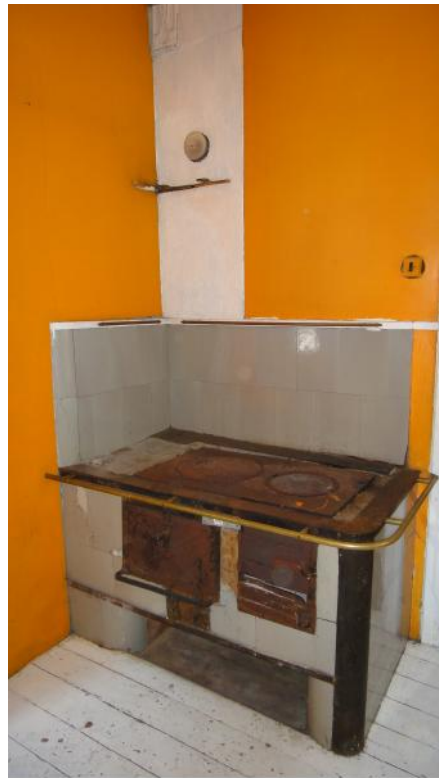
Säilinud on kõik glasuurpottidest ahjud ja pliit (fotod 25,26). Ahjud ja pliit on väliselt heas seisukorras.

Foto 25. Ahi ja soemüür

Foto 26. Pliit

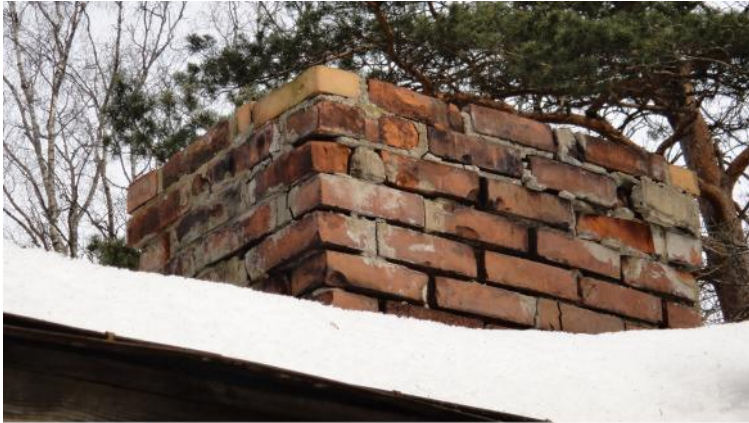
Lähemal vaatlusel ilmnevad puudulikust hooldusest ja ebakorrapärasest kasutamisest tulenevad kahjustused eralduva pigi näol. Sellist küttesüsteemi ei tohi mingil juhul kasutada. Ka on korsten tugevalt amortiseerunud ja tuleohtlik (foto 27). Kõiki puudusi saab siin kindlaks teha ainult kogu süsteemi lahtivõtmise teel.

Foto 27. Korstna kahjustused

Elamu kaasajastamiseks viiakse see üle maaküttesüsteemile ning vajadus kõikide olemasolevate ahjude järele kaob. Õhuvahetus lahendatakse sundventilatsiooniga. Korsten asendatakse FIBO moodulkorstnaga, majandustiiva oma likvideeritakse. Plaanis on ehitada üks kamin-ahi, kasutades ära vanade ahjude lahtivõtmisel järelejäävaid korralikke glasuurpotte. Köögi pliidi taastamine sõltub hoone uuest ruumiprogrammist.

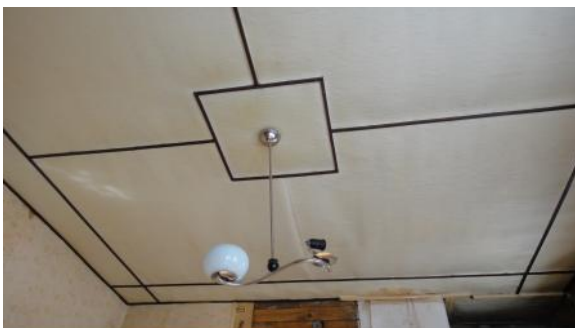
Foto 28. Lae kujundus

Lagede katteks olev kehra papp on halvasti säilinud (niiskus-, pigikahjustused) ja tuleb enne vahelagede soojustamist eemaldada. Lõplikul viimistlemisel taastada lagede esialgne välimus, pildistades eelnevalt kõik säilinud mustrid.

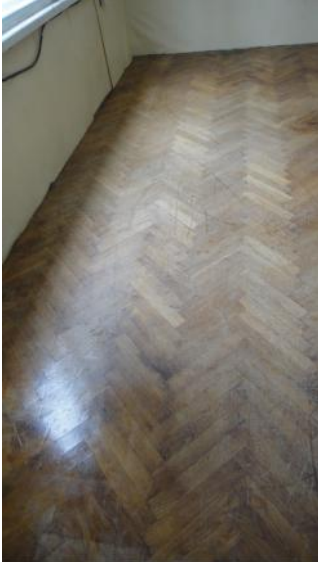
Foto 29. Tammeparkett söögitoas

Parketi taaskasutamine sõltub tema seisukorrast peale eemaldamist (enne soojustustööde tegemist). Põrandalauad on hästi säilinud ning neid saab restaureerida.

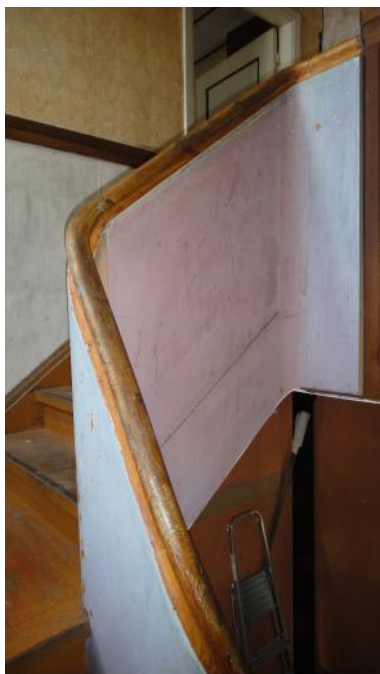
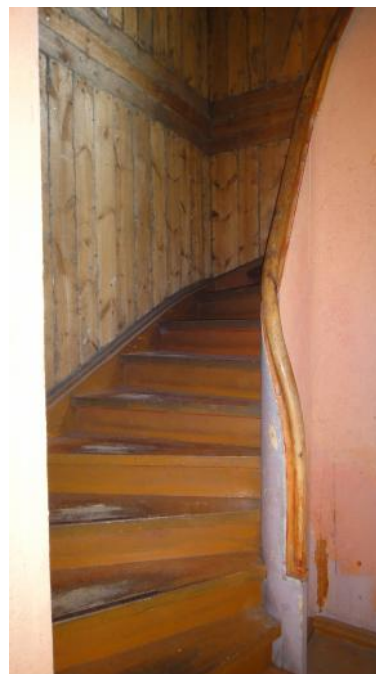
Hoones on hästi säilinud ehitusaegsed trepid: puittrepp elumaja osas ja kaks betoontreppi majandustiivas. Puittrepp koos trepikoja aknaga lisab vertikaalset mõõdet, hõlmates märkimisväärse osa hoone mahust. Käsipuud on siledete külgedega kumera vormiga tekitades trepile voolava joone (fotod 31,32). Trepid vajavad vaid vähest restaureerimist.

Foto 31. Trepi käsipuu

Foto 32. Trepp

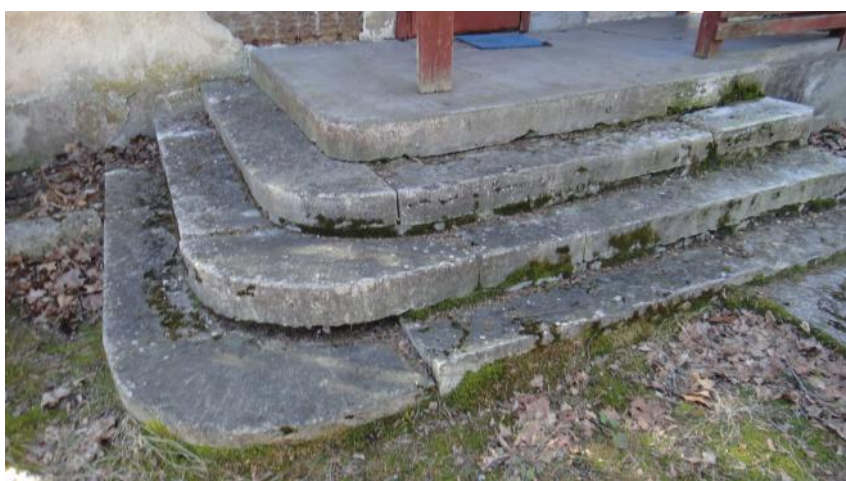
Foto 33. Välitrepp

Välitrepp on samuti E.Velbrile omaselt moekalt kumera nurgaga (foto 33) ning väärib säilitamist.
