**LIBERTY SUEMÕISA DAHEIMI SUIILA  
MUISUSKAITSE ERITINGIMUSED**

Liberty suuemõisa hooned, Tallinn, Haabersti linnaosa, Vabaõhumuuseumi tee 12  
*Arhitektuurimälestis, reg.nr. 3130*

2012/2013. õ-a. Arhitektuuri konserveerimise ja restaureerimise täiendkoolituskursuse  
lõputöö

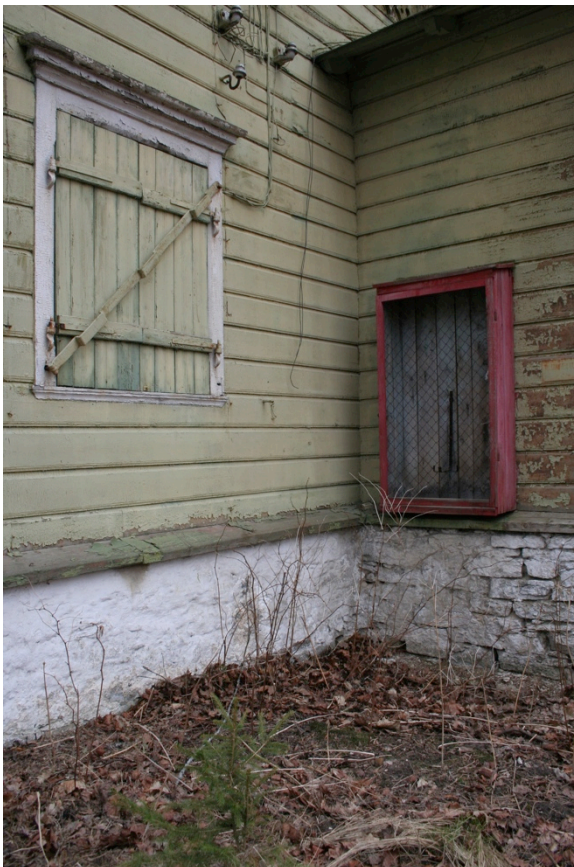
Välisvooderdus on korduvalt üle värvitud. Värvkate on niiskuse tõttu paljudes kohtades maha koorunud. Läänepoolsele fasaadile on paigaldatud tuletõrjevooliku kast, mis on tühi, amortiseerunud ning ajaloolise hoone seinale ebasobiv (foto 12).

Foto nr. 12. Tuletõrjevooliku kast.

Fasaadid – hoone puitvooder on säilinud suhteliselt heas korras. Alumiste lauaridade kõlblikkus selgub pärast puhastus- ja liigse värvi eemaldusõid. Suuremate kahjustuste ilmnmisel tuleb kahjustatud lauad või nende osad asendada uutega. Asendamisel kasutada võimalusel sarnast vana puitmaterjali. Akna A4 asukoht tuleb taastada. Katusealuse korruse kinnilöödud aken tuleb ebasobivast kattest vabastada. Eemaldada hoone fasaadilt amortiseerunud tuletõrjekapp.

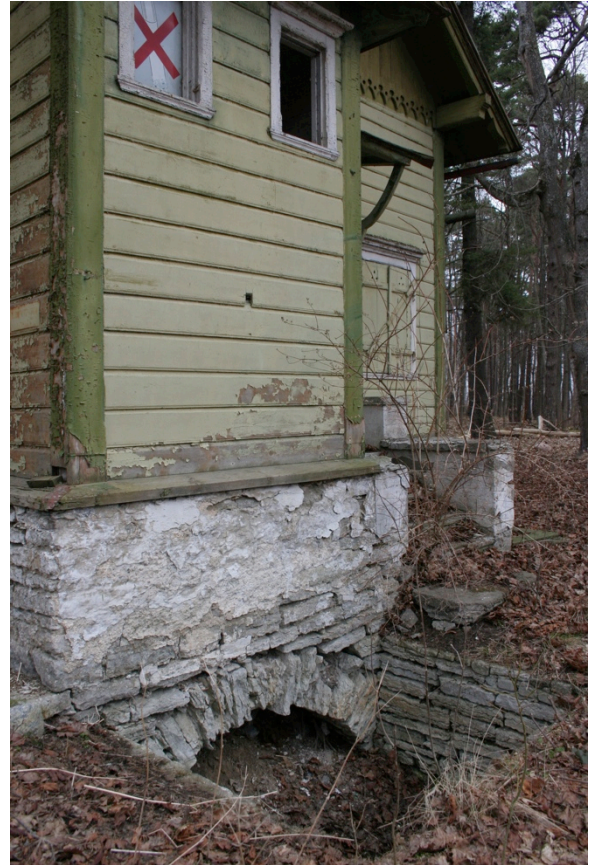
Läänepoolses hoone seinas asuv paekivist lampkasti auk on paekivist müüride ja võlviga. Kiviladu on säilinud, kuid sideaine on kivide vahelt välja uhutud. Auk on osaliselt pinnast ja prahti täis (foto 13).

Foto nr. 13. Lampkasti auk.

Vundament ja verandaalune ruum – vundamendi vajumist ega pragunemist ei ole märgata. Puuduvate sadevee sülitite ja veelaudade tõttu on paljud sokli vuugid tühjaks uhutud. Lahtised vuugid tuleb puhastada, lahtine krohv eemaldada. Sokkel tuleb vanaga sarnase koostisega mördiga üle vuukida ning uuesti krohvida, ka verandaaluses ruumis sees. Sokli tuulutusavad tuleb puhastada ja säilitada. Verandaalusele ruumile tuleb projekteerida hoone arhitektuuriga sobiv lukustatav uks. Veranda põranda laagid tuleb kahjustatud osas välja vahetada. Sokli müüritisepealne veelaud vajab kahjustatud kohtades asendamist, puuduvates kohtades paigaldamist. Veelaud peab olema paigaldatud kaldega majast eemale, vältimaks hoone vooderdise ja palkkonstruktsiooni niiskuskahjustusi. Kõik hoone välistrepid tuleb restaureerida ning vajadusel uuesti üles laduda. Tugevalt kahjustatud paekivi detailid võib asendada uutega, mis on valmistatud originaali koopiatena. Treppide algne kuju ja mõõdud peavad säilima. Lampkasti müürid ja võlv tuleb uuesti mördiga vuukida. Kuna tõenäoliselt ei võeta seda kasutusele oma algses funktsioonis võib kaaluda augu katmist. Kate peab olema kergesti eemaldatav (mitte täita auku pinnasega vms).

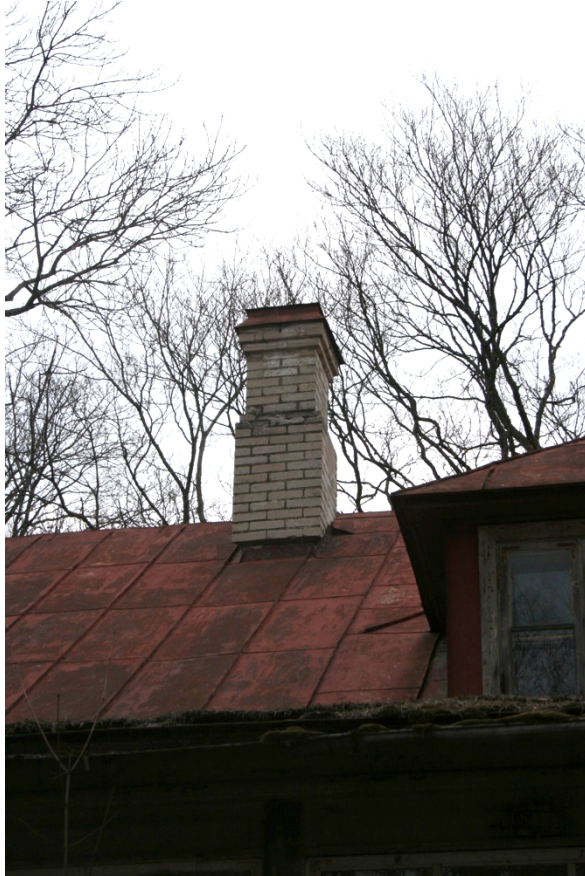
Katus – maja katusekonstruktsioon on maja välisseintele toetuvate sarikate ja pärlinite süsteem. Pööningu osas on hoone pikikülgedel madalama laega osa, mille taga sarikatega risti olevad pärlinid (foto 82). Pööningukorrusel (esikust ja keskmisest toast nr.12) pääseb katuse lõunapoolse viilu alla (foto 76). Katuseharja alla pääs on katuse luugi kaudu, mis asub põhjapoolsel katusekaldel, vintskapist paremal (foto 41). Sarikate otsad on profileeritud, räästaalused on lahtised, värvitud laudisega (foto 25). Katusel on lõuna- ja põhjaküljel akendega vintskapid (fotod 29 ja 41). Katus on kaetud värvitud valtsplekiga. Plekist kate on välise vaatluse alusel keskpärases korras, kuigi otseseid vee läbijookse ei olnud näha. Suures osas on hävinud katuse valtsitud veerennid. Korstna pitsid on uuesti üles

laotud ja plekist katetega kaitstud (fotod 27 ja 28). Korstnjalgade olukord hoones sees on kehv, osaliselt lagunenu ja ahjustest lahti ühendatud.

Foto nr. 27. Korsten vasakpoolne lõuna poolt vaates.

Katus – olemasolev valtsplekist värvitud katus on amortiseerunud ning ei täida oma funktsioone täielikult. Katuserennid on suures osas hävinud. Katusekate tuleb vahetada uue tsinkplekist topeltvaltsitud katte vastu. Katusel peavad olema valtsitud katuserennid, välja tuleb ehitada praegu puuduv sadevete ärajuhtimise süsteem: vihmaveeorud, sülitid. Kõik katuse plekkelemendid ja katuse pind tuleb üle värvida tehniliselt sobival viisil vastavalt projektis ettenähtud värvitoonile. Katusele tuleb lisada piksekaitse. Korstnapitsid tuleb spetsialistil üle kontrollida, vajadusel parandada.

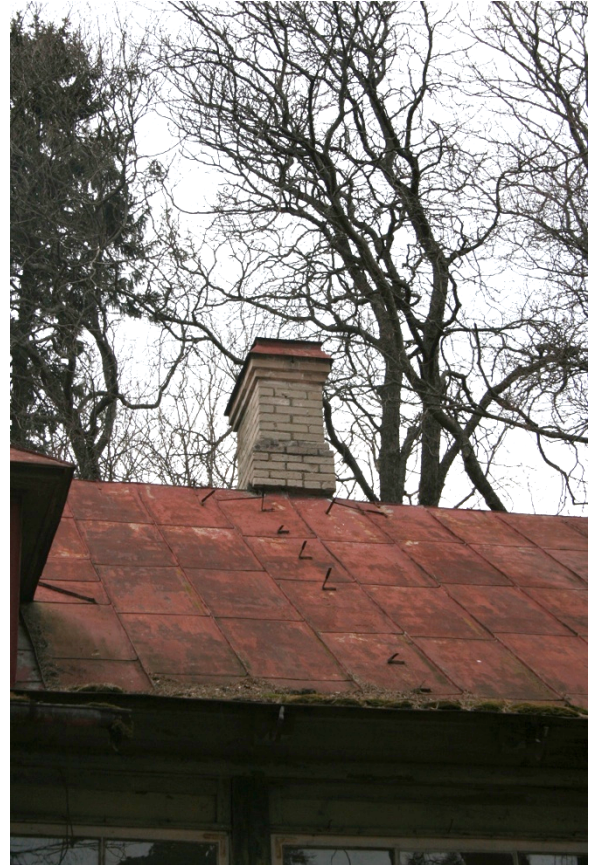
Foto nr. 28. Korsten parempoolne lõuna poolt vaates.

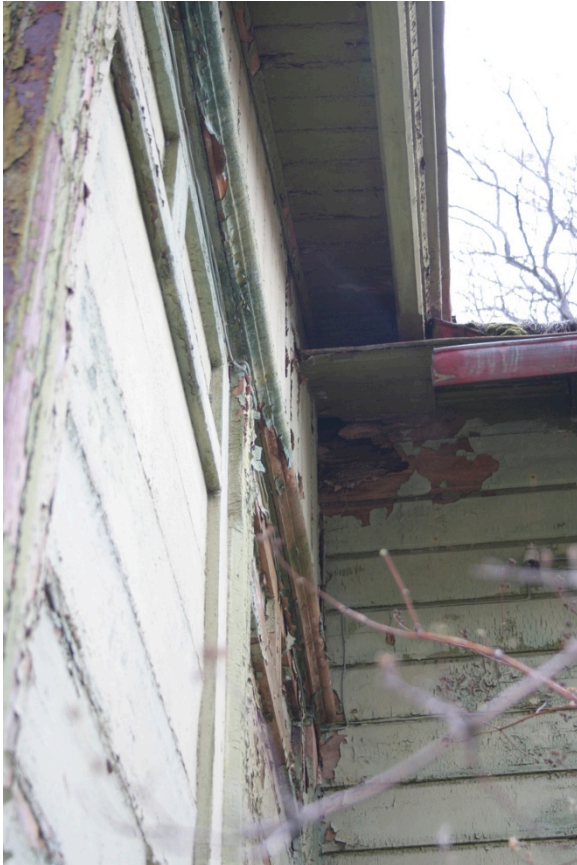
Foto nr. 30. Veranda parempoolne sisenuk, kahjustus katuse räästa all.

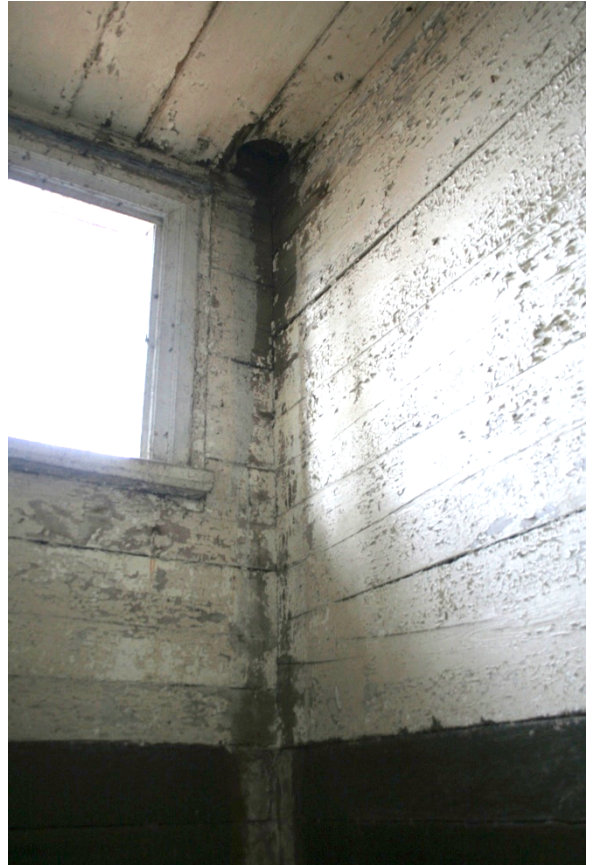
Foto nr. 37. Ruum nr. 9, niiskuskahjustus lae nurgas.

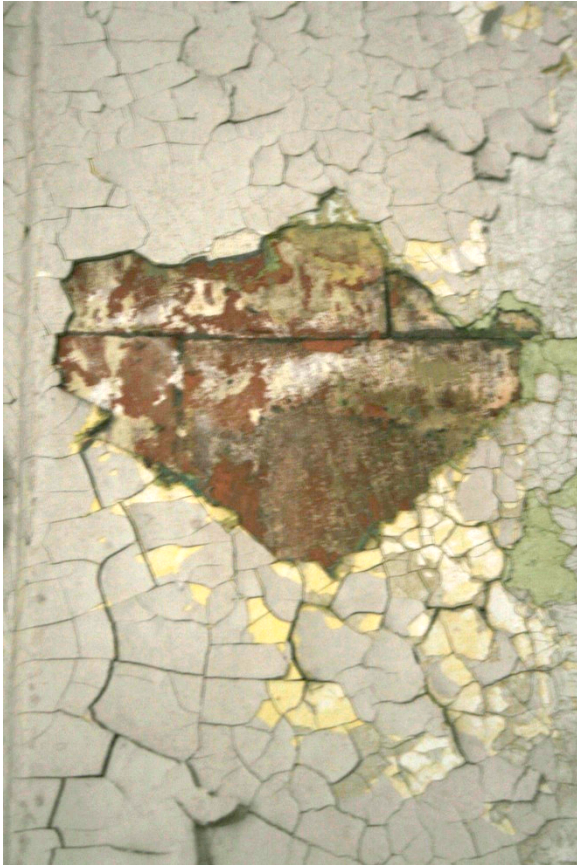
Foto nr. 51. Soojamüüri seisukord, värvikihid.

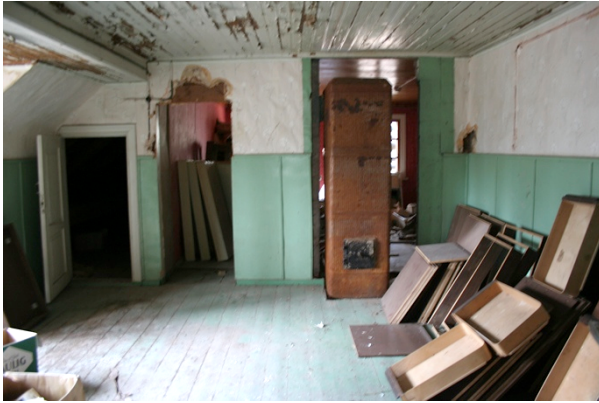
Katusekorrusel ruumide nr.13 ja 14 vahel on olnud ahi, mis ei ole säilinud. Selle asemel on nõukogudeaegne plekkvooriga ahi, mis ei ole töökorras ja kuulub lammutamisele (foto 76). Daheimi majal on kaks wc-ruumi, mis on lampkastiga kuivkäimlad. Üks (ruum nr.10) on sissepääsuga köögi ja toa nr.7 vahelisest esikust, teine (ruum nr.9) sissepääsuga väljast, köögi tagaukse kõrvalt. Ruumides on säilinud kuivkäimla istmed (ehitusaeg teadmata), seinad on värvitud laudseinad (fotod 36, 37 ja 70).

Foto nr. 76. Ruum nr.13. Katusealune panipaik, uks SU13, vahesein ruumiga nr.14 ja hilisem plekkahi.

Kõik ahjud tuleb taastada. Praegune ahjude olukord on varisemisohtlik. Taastamisel tuleb laduda ka uued korstnajakad. Köögi ahi on hoone uue funktsiooni puhul ilmselt kasutuskõlbmatu. Siiski võiks säilitada köögipliidi välise kesta, kindlasti puhastada ja taastada elutoa soemüür. Elutoa kaminasüdamik on hästi säilinud ning tuleb taastada kasutuskõlblikuks. Kaminasüdamiku ümbris tuleb projekteerida südamikuga sobiv.

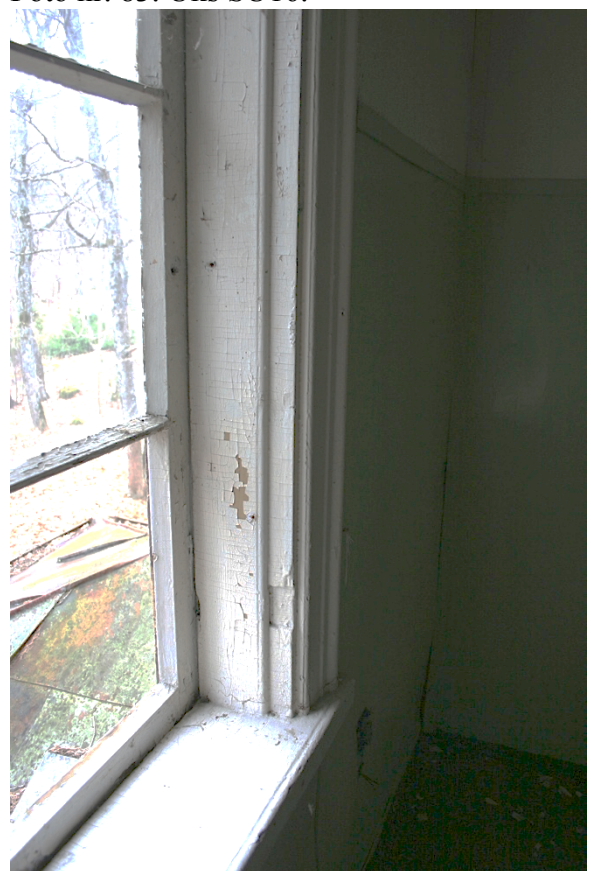
Foto nr. 84. Aken A17 seest poolt. Puuduv siseraam.

Avatäited – tuleb korrastada. Akende olukord on suhteliselt rahuldav. Kõikidel akende välisraamid on värvikahjustusi, puudu on mõned klaasid ning manused, amortiseerunud on klaasi kitt. Kõik need puudused saab restaureerimise käigus kõrvaldada. Kittimisel kasutada traditsioonilisi võtteid ja materjale. Esimese korruse akende luugid koos manustega on samuti alles, mõningade mehhaaniliste vigastustega. Siiski üldine olukord on päris hea. Kõik luukide detailid tuleb puhastada ja üle värvida, puuduvad või pöördumatult vigastatud detailid saab asendada koopiatega. Kuna akende sisemised raamid on peamiselt puudu, tuleb need valmistada uued. Akende projekteerimisel tuleb arvestada siseraami sobivust olemasolevatega, vajadusel võib siseraamidele paigaldada klaaspakett, eelistatavalt valge klaasiliistuga.
