Marek Kenk

## **KÕLTSU MÕISA RESTAUREERIMINE**

Laulasmaa küla, Keila Vald, Harjumaa

2012/2013. õ-a. Arhitektuuri konserveerimise ja restaureerimise täiendkoolituskursuse  
lõputöö

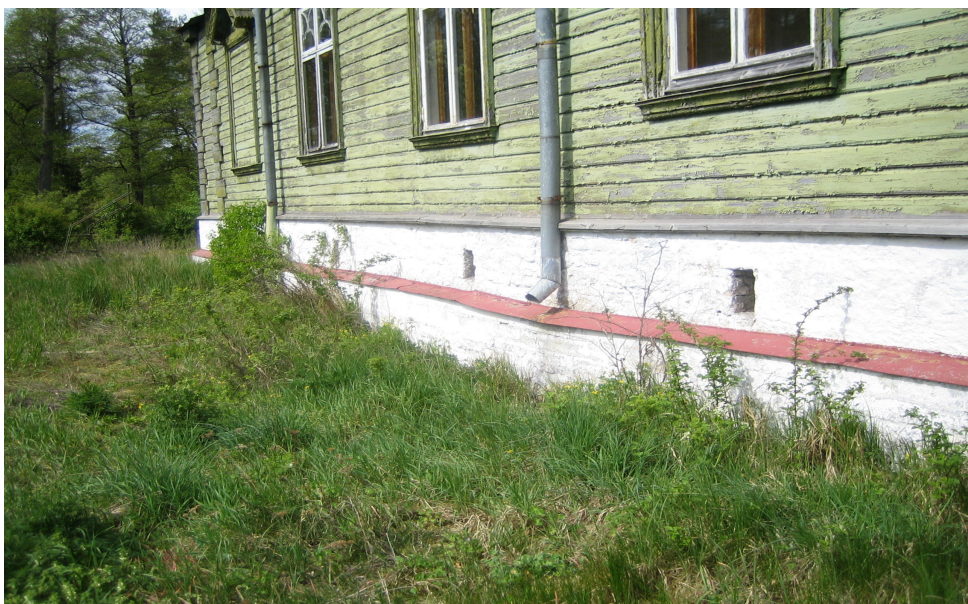
Hoone vundamendid olid restaureerimistöde alguses üldiselt heas korras. Paekivist laotud kaheosalisel astmiksoklil võis ainult ühes kohas märgata suuremat jälge vajumisest. Ilmselt oli tegu kohaga kus kunagi oli olnud lampkast. (foto 2)

Foto 2. Vajunud vundament lõunaküljel.

Sokkel puhastati vanast krohvist ja värvist. Maaalune vundamendi osa kaeti hüdroisolatsiooniga. (foto 3) Sokli alumise, siledatest paeplokkidest laotud osa tühjad vuugid täideti lubitsemmentmördiga ja vuugiti tasavuukidega. Ülemine, murtud paekividest laotud sokliosade krohviti lubikrohviga ja lubjati valgeks. Vajadusel tugevdati sisemisi vundamente ning kõikide puidust seinte ja paekivist või betoonist vundamentide vahele paigaldati hüdroisolatsioon. (foto 4)

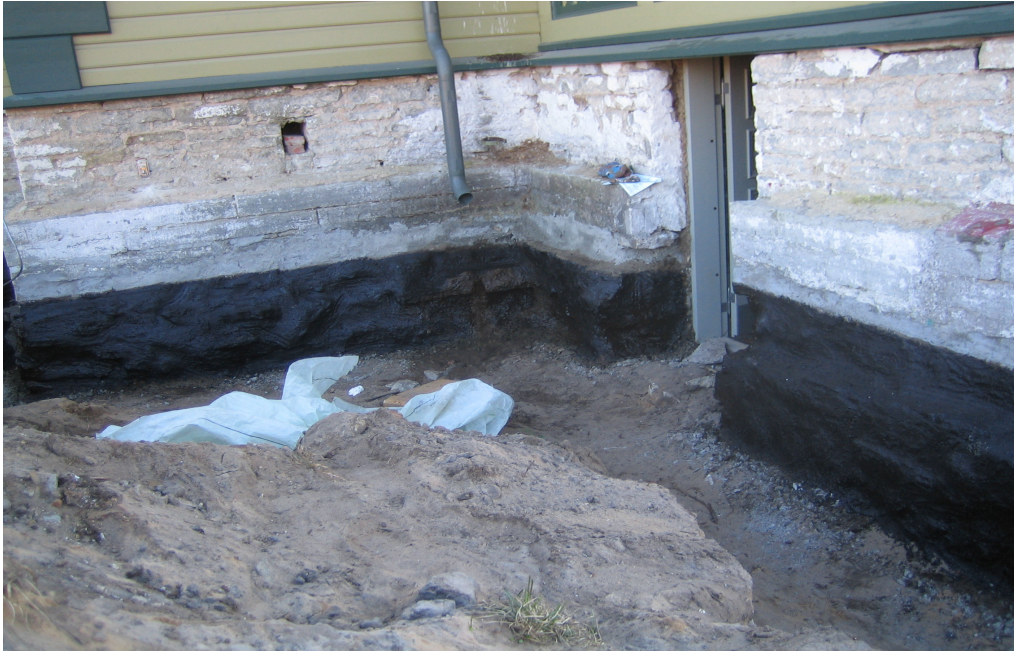
Foto 3. Vundamendi puhastamine ja katmine hüdroisolatsiooniga.

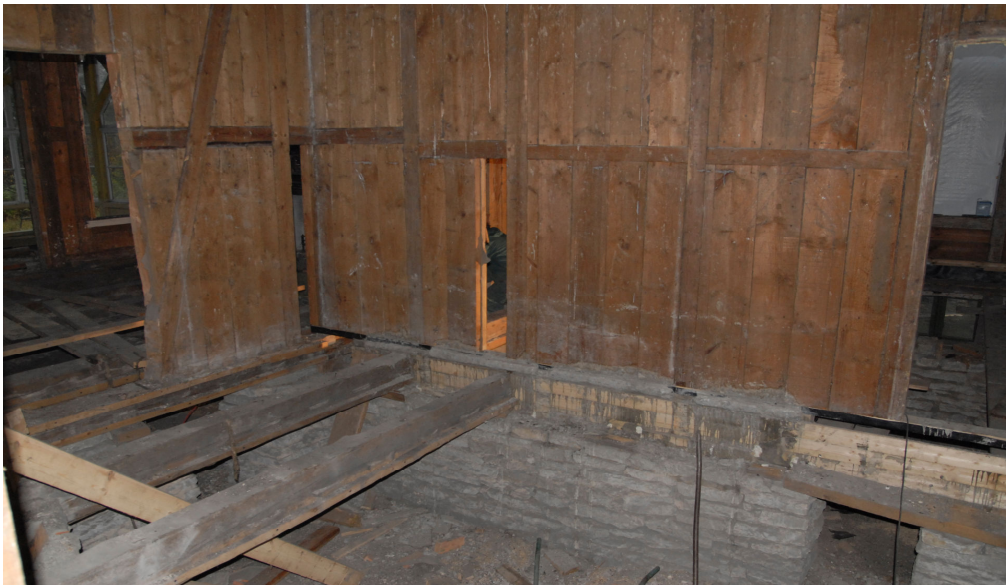
Foto 4. Vundamentide tugevdamine ja katmine hüdroisolatsiooniga.

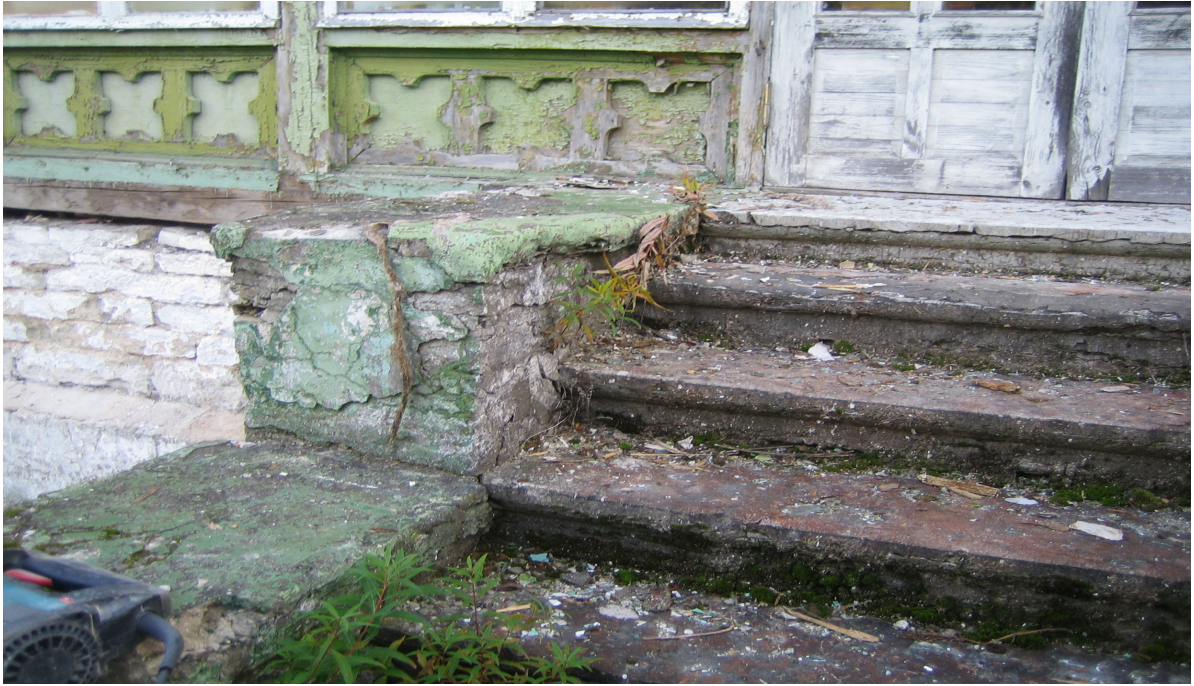
Foto 5. Lagunenud trepp.

Hoone välistreppide lagunenuid paekivist ja hilisemad betoonist detailid (fotod 5 ja 6) asendati uude paekivist osadega. Lagunenud paekivist trepipõsed lammutati ja laoti uuesti. Uued paekivist profileeritud trepiastmed ja teised paekivist detailid valmistati nii kuju kui suuruse poolest originaaldetailide järgi. Välistreppide viimistlus tehti maja sokli viimistlusega sarnane.

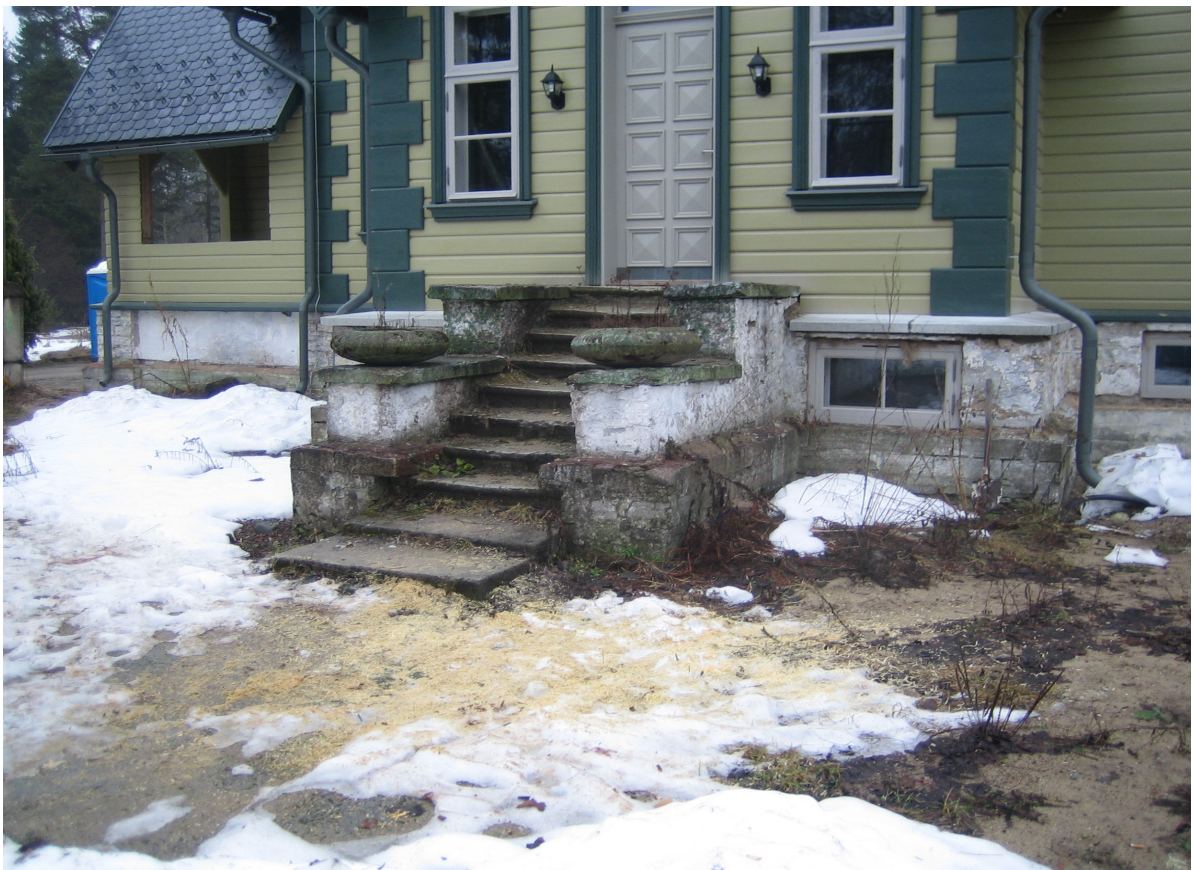
Foto 6. Restaureerimata trepp.

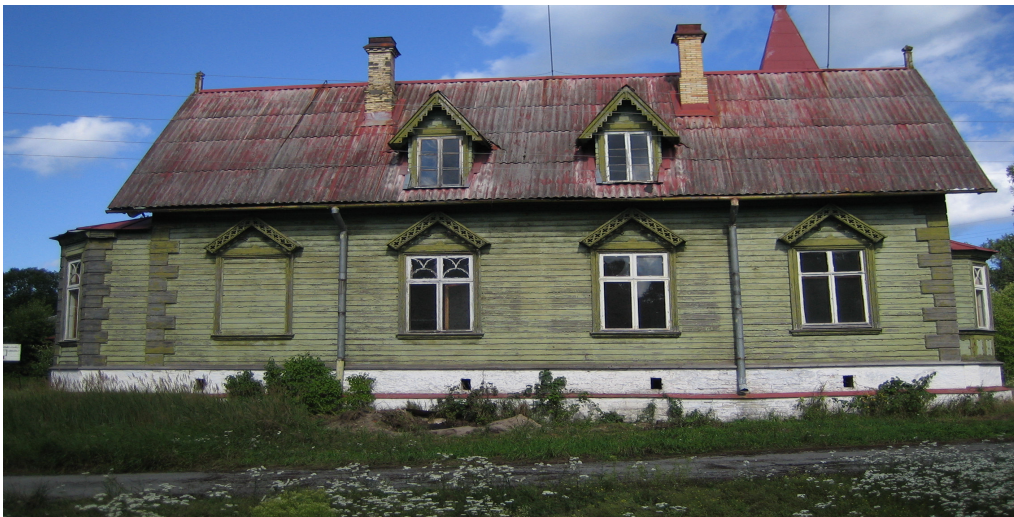
Foto. 6 Hoone lõunakülj enne restaureerimist

Mõisahoonde fassaadi katnud laudvooderdise (fotod 6 ja 6.1) restaureerimine oli väga töömahukas. Vanad lauad puhastati vanadest värvikihtidest. Kohati tuli laudis eemaldada (foto nr: 7), et pääseks asendama kandekonstruktsioonis pehkinud palke. Kohati tuli laudu ka uutega asendada. Aknaid ja räästaid kaunistanud puidust pitsidega detailid demonteeriti. Puidust detailid puhastati, pehkinud või katkised kohad asendati sarnaste elementidega ning värviti õlivärviga.

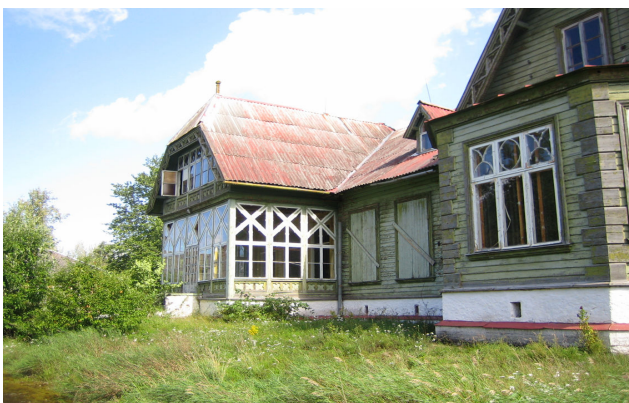
Foto 6.1. Hoone läänekülj enne restaureerimist

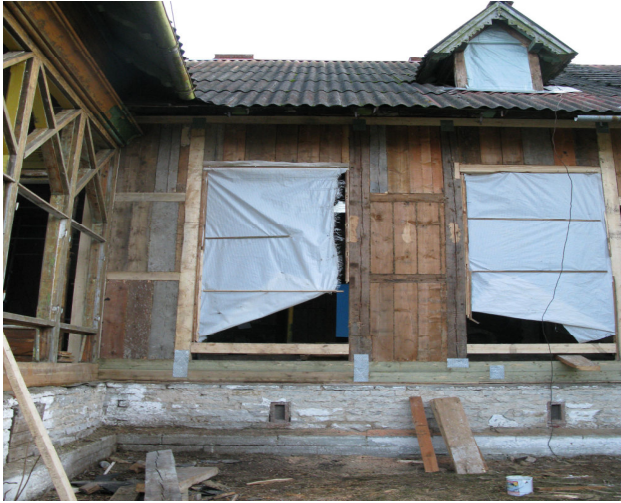
Foto 7. Ilma laudise ja akendeta fassaad hoone lääneküljel.

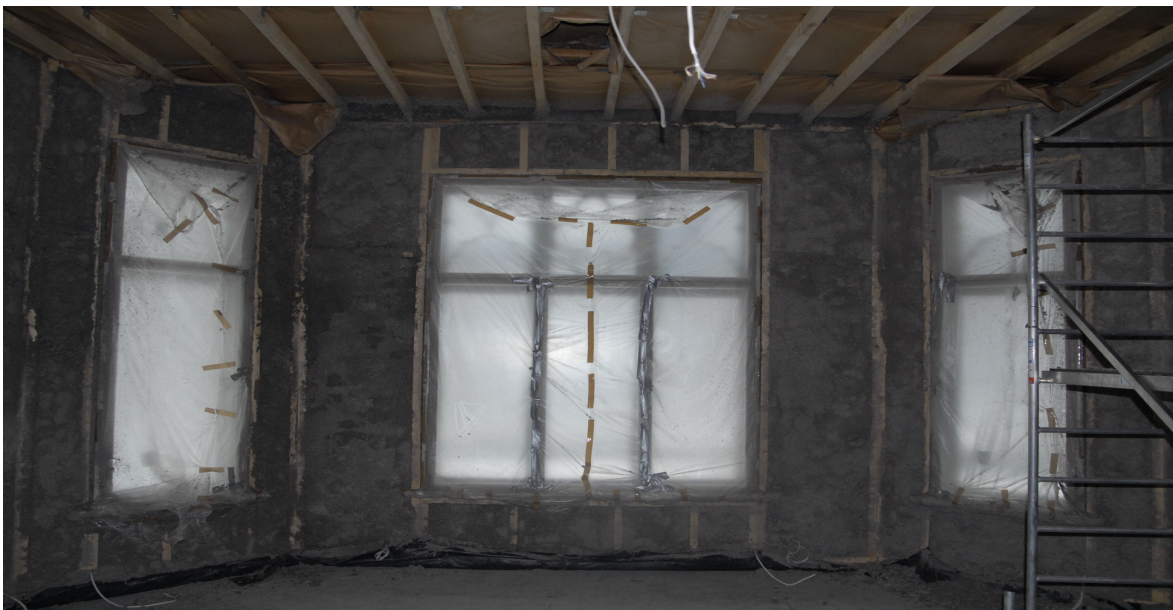
Foto 7.1. Välisseina soojustamine tselluvillaga.

Välisseinad soojustati seestpoolt. Palkidest sõrestiku ja nende vahel olevate plankude vahed tihendati linatakuga. Seina vajaliku soojapidamise saavutamiseks paigaldati sissepoole täiendavad prussid mille vahed täideti märgpaigaldatud tselluvillaga (foto 7).

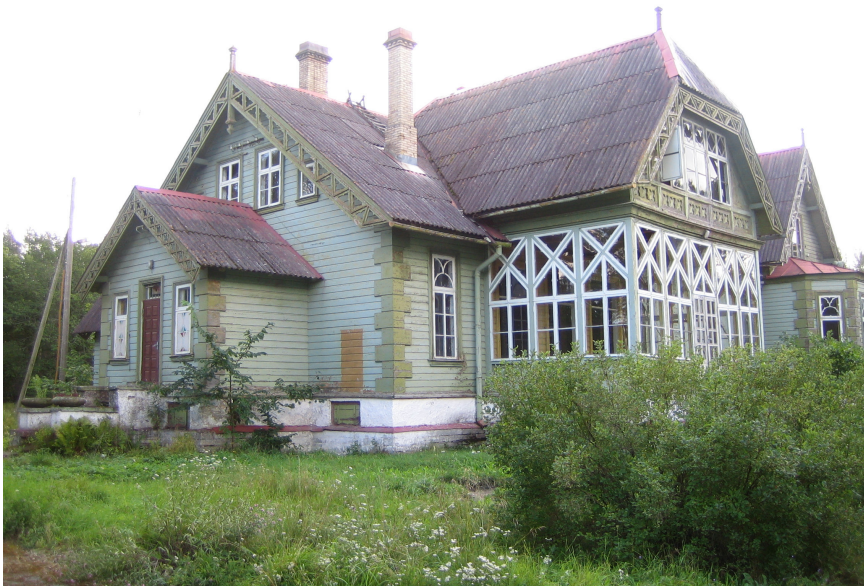
Tänu kunagi paigaldatud eterniidist katusele (foto 11) hoone ilmselt oma üsna hea olukorra kuni restaureerimistöode alguseni säilitanud oligi. Restaureerimise käigus eemaldati nii vana eterniit kui ka selle all olnud algne pilpakatus. (foto 12)

Foto 11. Vaade põhjaküljele.

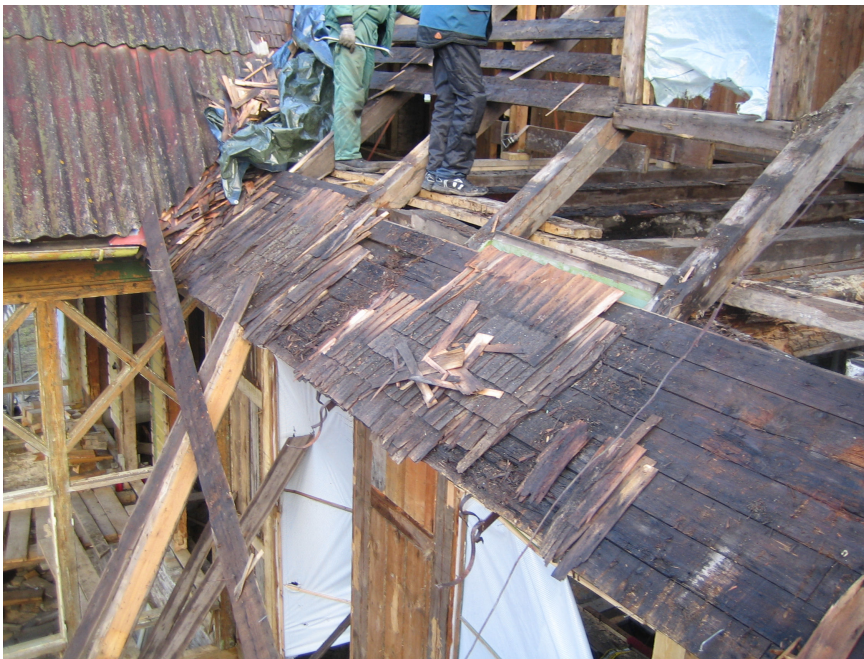
Seoses läbisadamisega olid osad katuse kandekonstruktsioonid saanud niiskuskahjustusi. See tingis osalise puitkonstruktsioonide väljavahetamise. Samuti tuli kogu katuse kandekonstruktsioon uuesti rihtida. Katuslaele paigaldati difuusne aluskate ja tuulutusvahedega roovitus. Uue katusekattena paigaldati uus, mustast kiltkivist kimblaotisega katus. Kiltkivist katusekate sai arhitekti poolt valitud seetõttu, et 19. sajandi lõpul kasutati Eestis välismaalt sisseveetud luksusliku kivi üsna mitme kiriku, mõisa ja linna esindushoone katuste katmisel. Nii katuse veeplekid kui ka vihmaveerennid ja torud valmistati graniithallist patineeritud täistsinkplekist.

Foto 12. Katuse avamine.

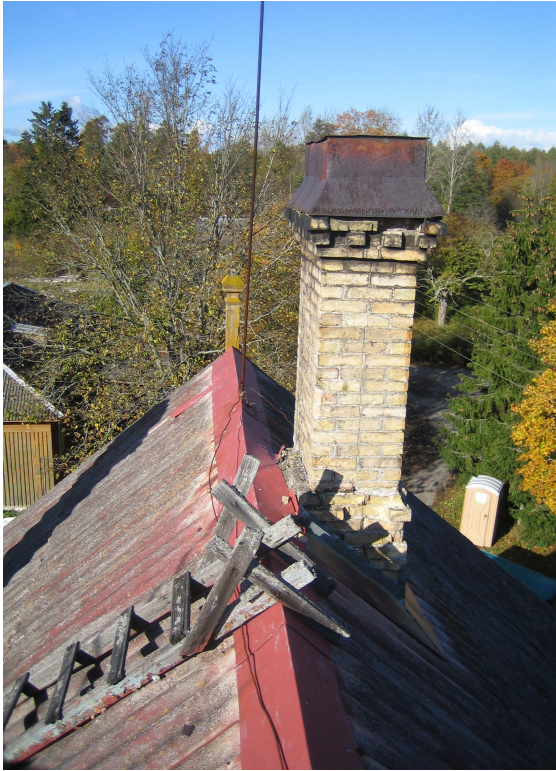
Kuigi esmapilgul näisid vanad korstnad töökorras olevat (foto 13), tingis nende tegelik olukord siiski vanade korstnapitsisde lammutamise ja uute ehitamise. Uued korstnapitsid (foto nr.13.1) laoti puhta vuugiga originaalile sarnasest kollasest tellisest. Korstnate katte- ja kraeplekid tehti samuti graniithallist patineeritud täistsinkplekist.

Foto 13. Vana korsten

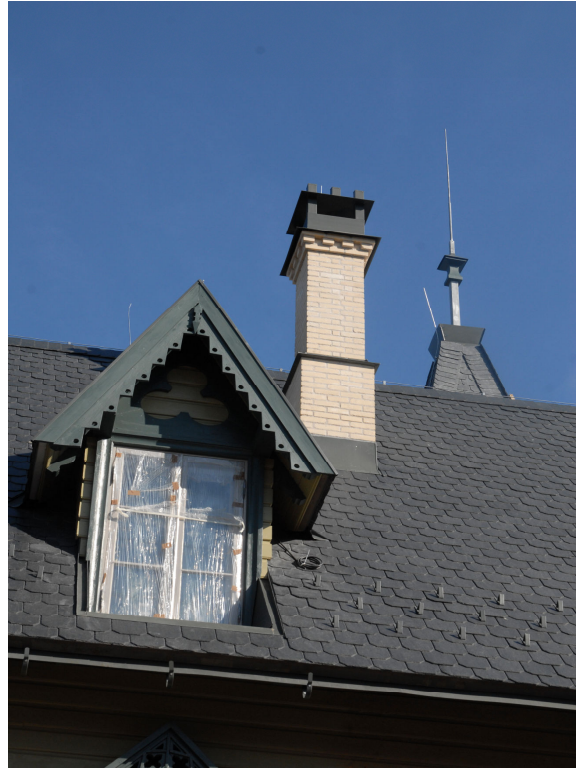
Foto 13.1. Uus korsten

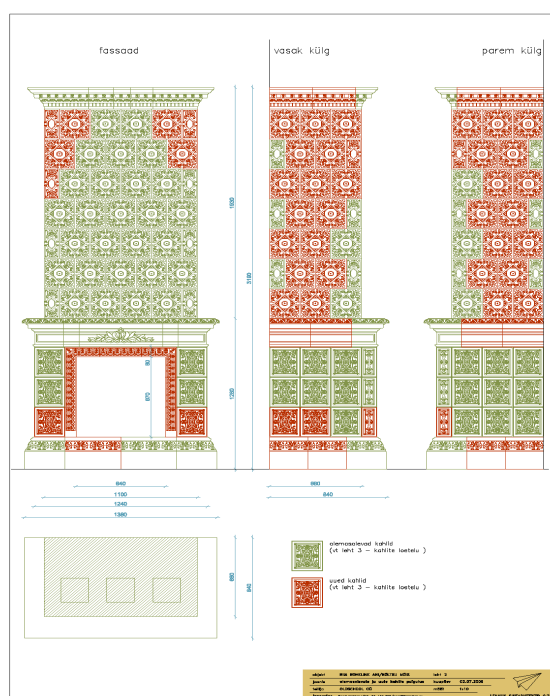
Joonis 14. Kamina restaureerimise plaan

Kaminade ja ahjude restaureerimine hoones oli väga suuremahuline ja aeganõudev töö. Elutoa ja söögitoa kaminad restaureeriti. Enne tööde algust fikseeriti ja kaardistati ahjude ja kaminade olukord (joonis 14). Kontrolliti nende töökorda ning planeeriti funktsioon tulevikus. Kõigile tänaseks köetavatele kaminatele laoti uued sisud, katkised ja puuduvad ahjupotid asendati. Kuna originaal kaminavõred ei ole säilinud, valmistas sepp kõigile kaminatele uued võred.

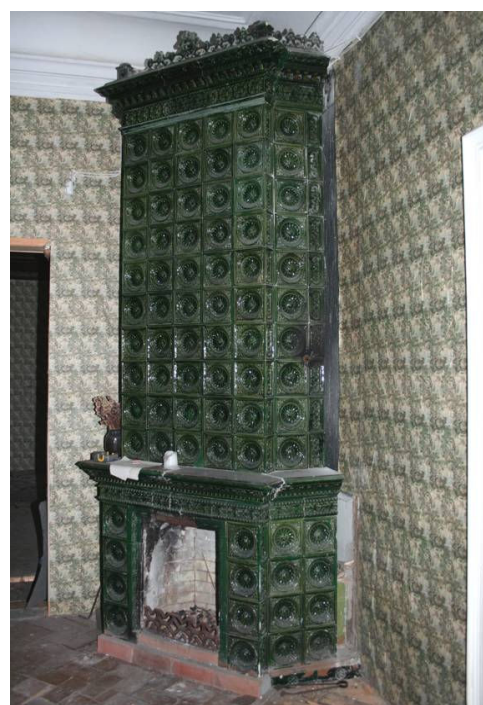
Foto 15. Roheline kamin

Söögisaali pruun kamin ja elutoa roheline kamin (foto 15) restaureeriti. Raamatukogus ja I korruse magamistoas esialgselt kaminaid ei olnud. Raamatukokku ehitati vanadest glasuuritud pottidest uus kamin. Puuduvate ahjupottide ja karniiside asemele valmistati uued, originaalidele sarnased detailid. Magamisruumi ehitati interjööri sobiv täiesti uus valge kamin. Trepihalli ja elutoa vaheline ahi suleti elutoa poolt ning seda ahju kütta võimalik ei ole. Lihtpottidest ahju trepihalli poolne külge puhastati ja eksponeeriti.

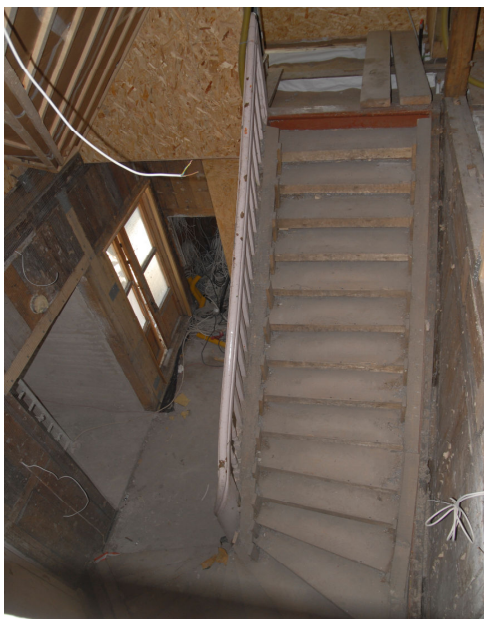
Treppide on hoones kaks ja neid ei demonteeritud (foto 16). Treppide profileeritud piirdepulgad ja käsipuud ei ole originaalidena säilinud. Treppid kaeti ehitustööde ajaks korralikult ning hiljem nad korrastati. Treppid puhastati vanast värvist ning korrastati.

Foto 16. Vana trepp
