Kaido Kägu

**Vasalemma mõisa piimaköögi ja kahe maakeldri tehnilise  
seisukorra hinnang ja muinsuskaitse eritingimused**

Lemmaru küla, Vasalemma vald, Harjumaa

2012/2013. õ-a. Arhitektuuri konserveerimise ja restaureerimise täiendkoolituskursuse  
lõputöö

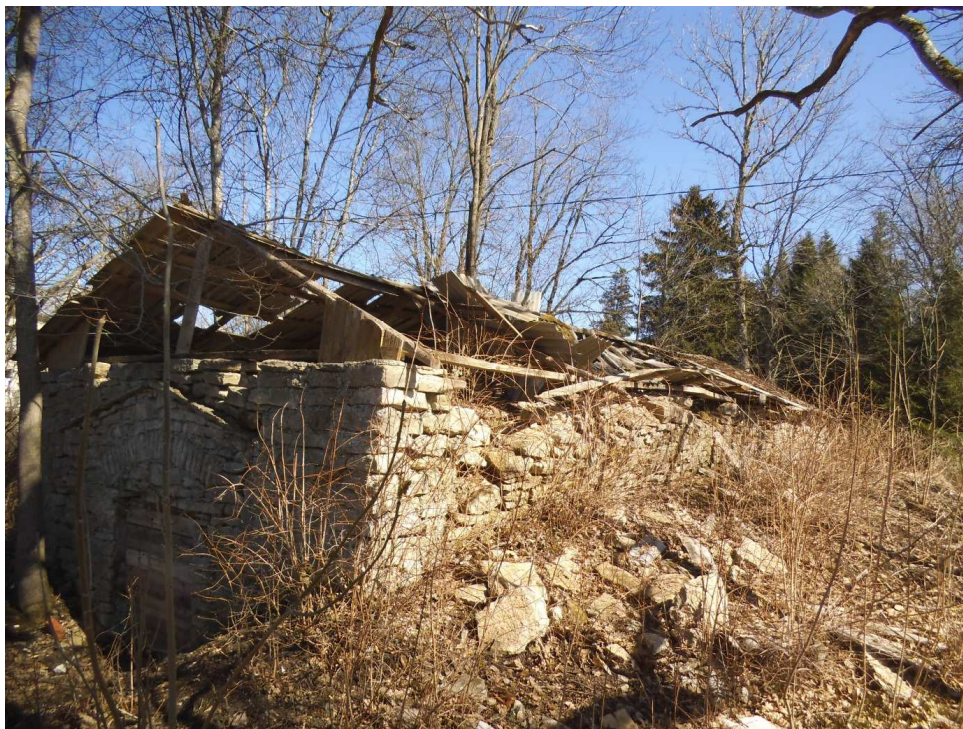
*Foto 2. Vaade keldrile lõunast*

Hoonel on puidust sarikatele rajatud viiltkatus eterniitkattega, mis on sisse kukkunud ja praktiliselt hävinenud. Katuse ja viilu puidust osad on läbijooksude tõttu enamuses pehkinud ja eterniit suure osas purunenud (vt foto 2). Katuse varasem kuju on näha fotol 3.

4. Müüride tühjad vuugid vuukida lubimördiga.
5. Lammutada vana katus ja ehitada uus. Katusekattena eelistada ajastule sobivat kas valtsplekk- või laastukatust.

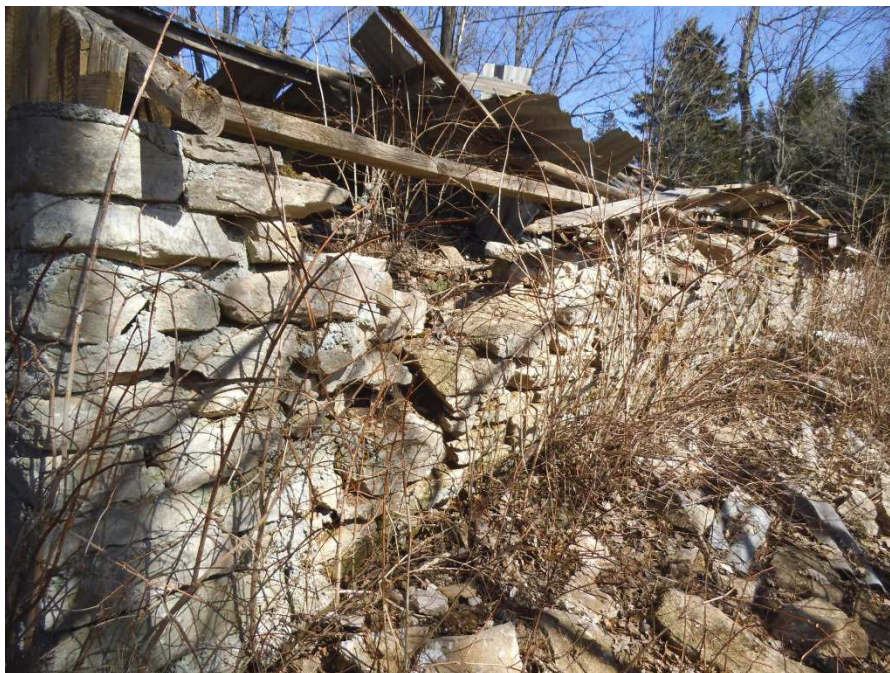
Hoone välisseinad ja võlvid on laotud kohalikust paekivist Vasalemma „marmorist“. Välismüüritise viilkatusealuses osas on sadevesi uhtunud ära lubjamördi ja lõuna- ning idapoolse külje müüritis on osaliselt varisenud (vt fotod 4,5).

*Foto 4. Varisenud lõunapoolne sein*

3. Lagunenud välismüürid laduda ülesse kasutades lubimörti ja säilinud vanu kive. Müür laduda samasuguses kahekihilises konstruktsioonis nagu algupärane sein. Varisenud seinaosade taastamisel kasutada ära kõik säilinud vanad kivid. Uute kivide kasutamisel kasutada materjalina Vasalemma „marmorit“.

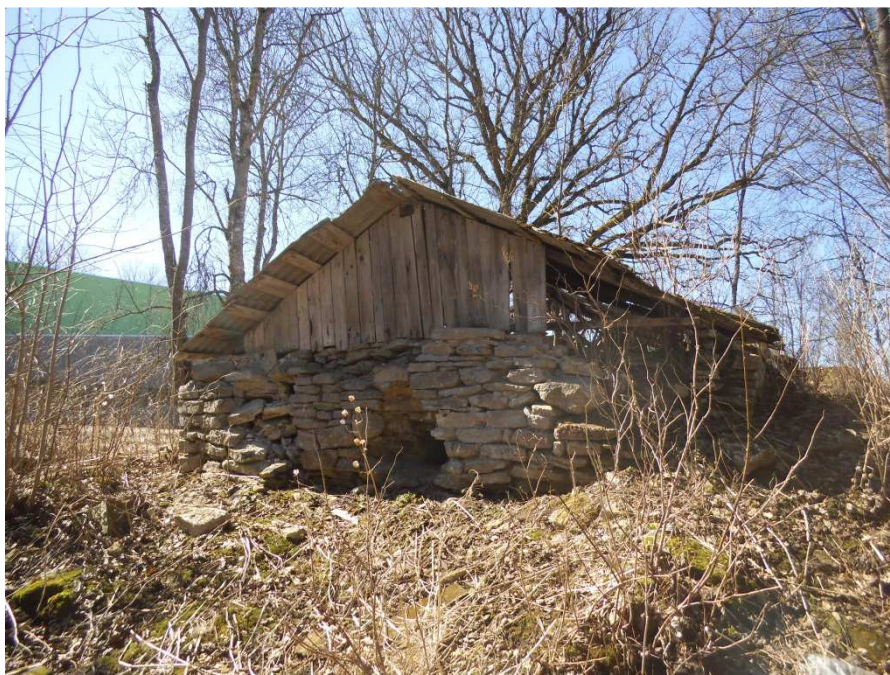
*Foto 5. Vaade keldrile idast*

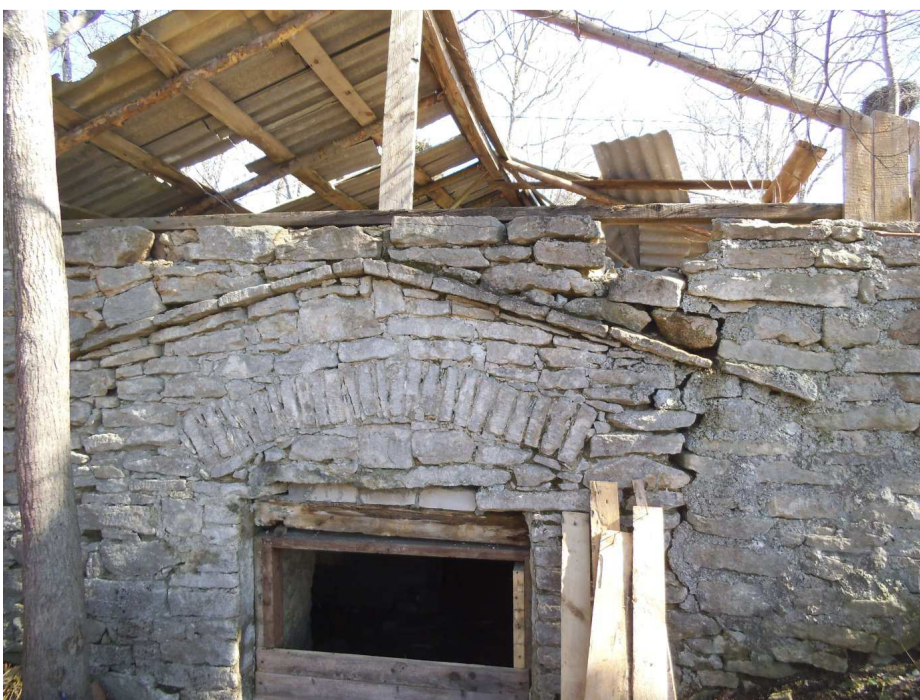
Esifasaad koos daatumkiviga (vt foto 6) on teiste seinadega võrreldes paremas korras, kividevahelised vuugid osaliselt mördist tühjad. Esifassaadil on lõunapoolse seina varisemisest tekkinud pragu ja mõned ülemise kivirea kivid on irdunud (vt foto 7).

*Foto 7. Hoone läänepoolne esifassaad.*

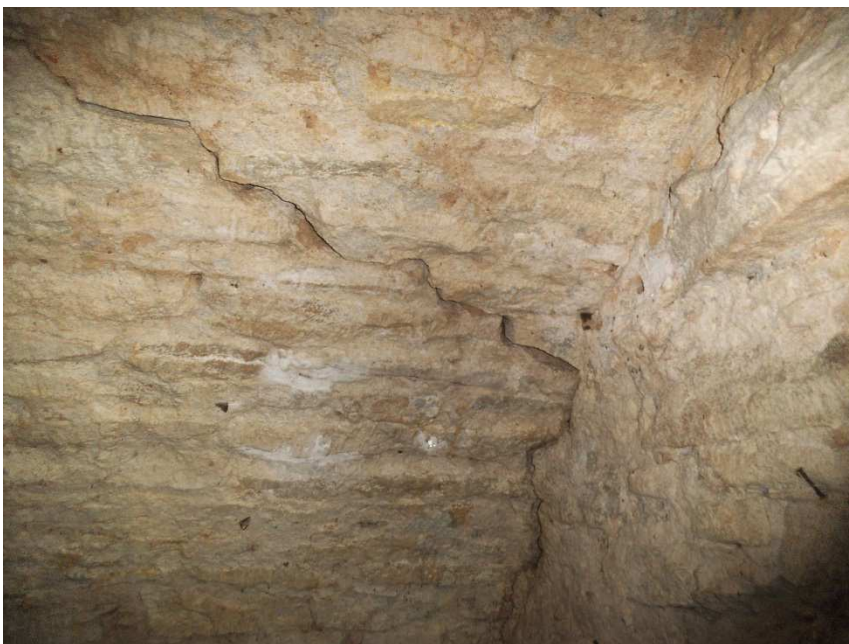
Lõunapoolses võlvi kaares on paar avanenud pragu (vt fotod 9,10), mis võivad olla tekkinud katuse sissekukkumise ja lõunapoolse välisseina varisemise tagajärjel. Keldri põrand on prahti ja mulda täis. Hoone põranda ja vundamendi seisukorrast saab parema ülevaate peale keldri põrandal oleva prahi ja mulla eemaldamist. Hoone ülevaatuse ajal 2013.aasta aprillis olid ruumid kuivad. Keldri ust säilinud ei ole ja ukseava on laudadega suletud.

*Foto 9. Pragu hooldaruumi võlvi lõunapoolses seinas.*

6. Uuele katusele ehitada välja vihmaveesüsteemid.
7. Kasutades vastava ala spetsialistide abi selgitada välja hoone võlvi tekkinud pragude põhjused ja kõrvaldada need, praod remontida spetsialistide soovitatud viisil.

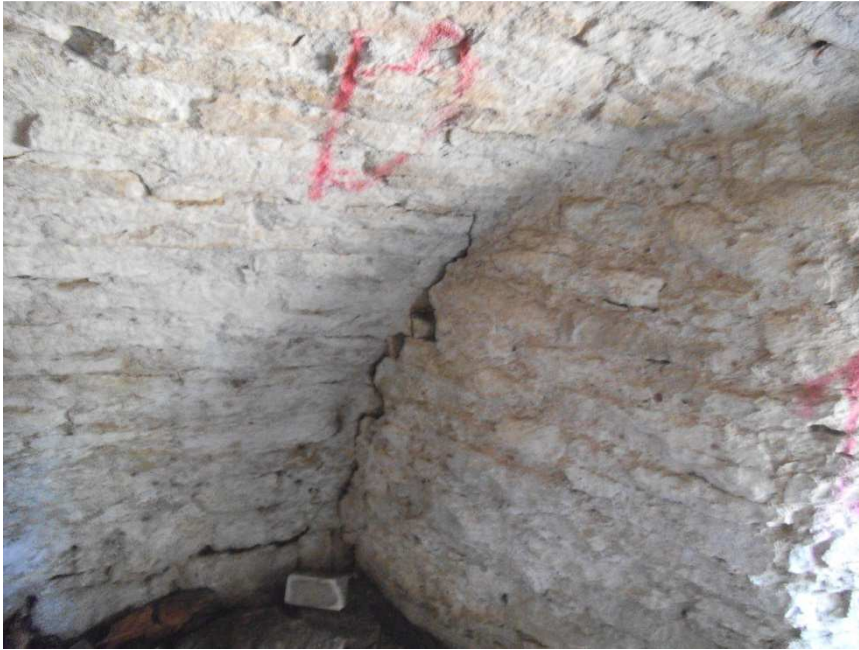
*Foto 10. Pragu eeskoja lõunapoolses nurgas*

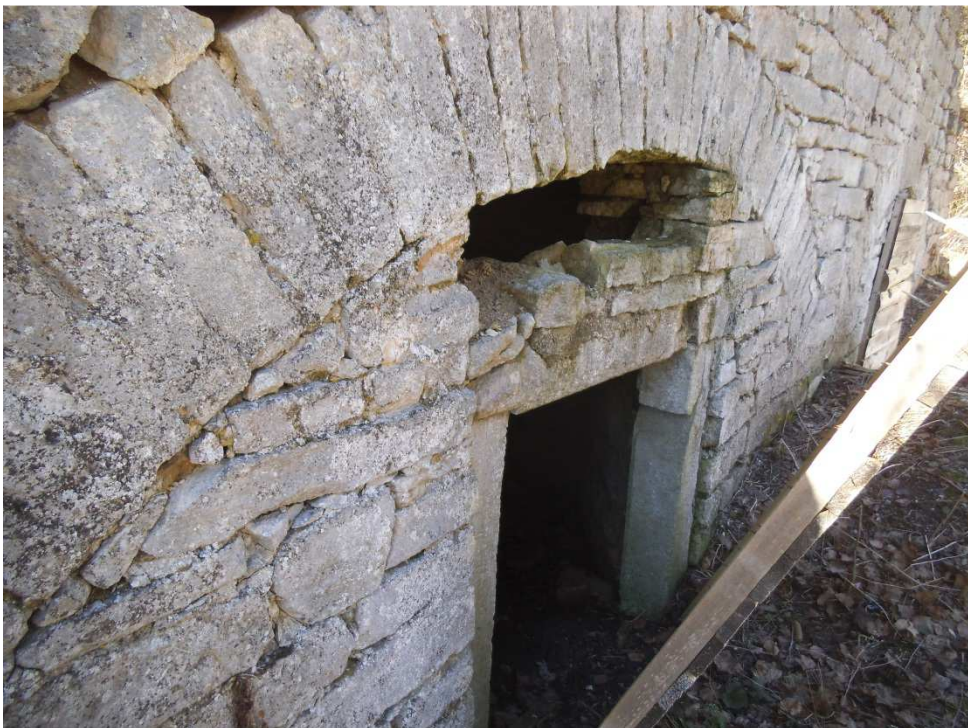
Kahe sissepääsuavaga esifassaad on pööratud idasse (vt foto 11). Mõlema keldri ukse kohal on risti laotud kividest kaarsillus. Esifassaadi vuukidest on osaliselt mört välja uhutud ja lõunapoolse keldri kaarsilluse alt osa kive varisenud (vt foto 12). Tahatud paekivist uksepiirded asuvad omal kohal, kuid on osaliselt kahjustatud. Lõunapoolse keldri välisukse piirded on pragunenud ja neist on tükid väljas. Piiretest on eraldunud rauast sepistatud detailid uste kinnitamiseks, milledest üks detail on kohapeal säilinud (vt foto 13). Põhjapoolse keldri ukse tahatud piirded on paremas korras ja uste kinnitamiseks ette nähtud sepistatud detailid on säilinud omal kohal tervetena (vt foto 14). Põhjapoolse ukse piirded on määritud värviga. Keldrite ukсед ei ole säilinud ja ukseavad on suletud laudadega .

*Foto 12. Lõunapoolse keldri varisenud fassaad*

2. Planeerida maapind keldri ümber viisil, et oleks tagatud sadevete takistamatu äravalgumine keldrist kaugemale.
3. Lagunenud välismüürid laduda uuesti ülesse kasutades lubimörti ja säilinud vanu kive. Varisenud seinaosade taastamisel kasutada ära kõik säilinud vanad kivid. Uute kivide kasutamisel kasutada materjalina Vasalemma „marmorit“.

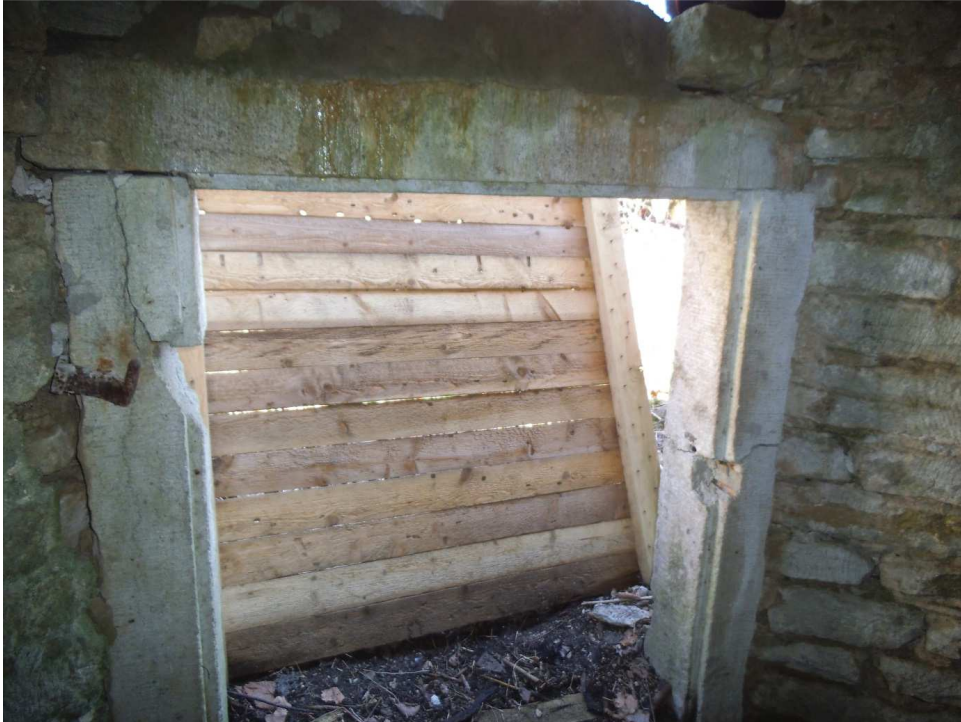
*Foto 13. Lõunapoolse keldri välisukse piirded*

4. Müüride tühjad vuugid vuukida lubimördiga.
5. Keldrite välisuste tahutud piirded säilitada. Piirded puhastada ja lõunapoolse keldri ukse piirded plommida. Lõunapoolse keldri ukse piiretele paigaldada uued sepistatud detailid keldri uste kinnitamiseks. Paigaldada keldritele ajastule sobivad välisüksed.

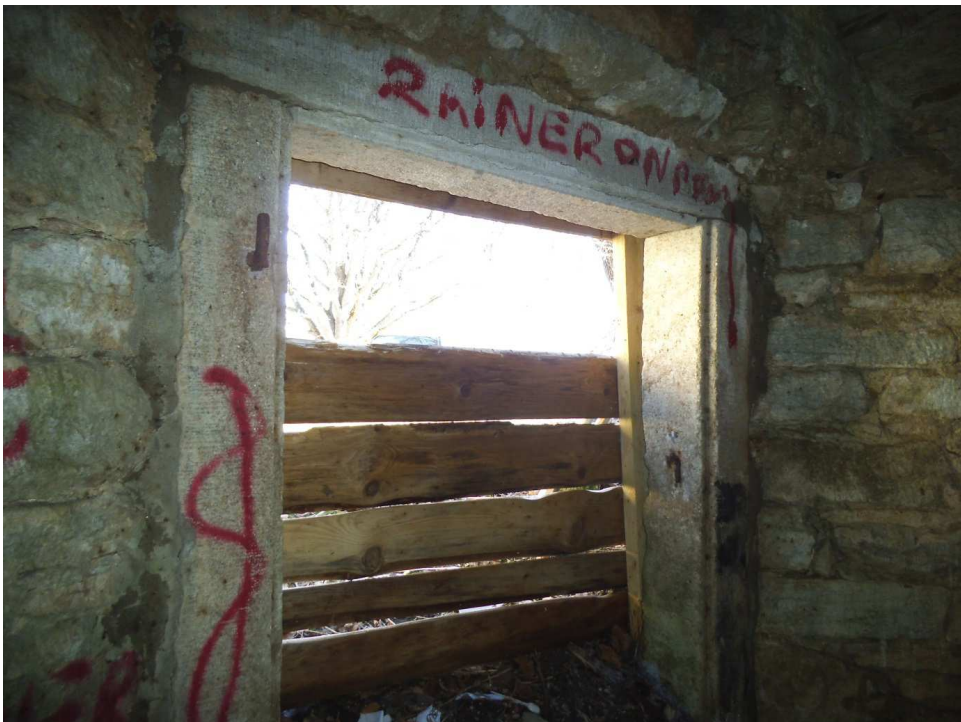
*Foto 14. Põhjapoolse keldri välisukse piirded*

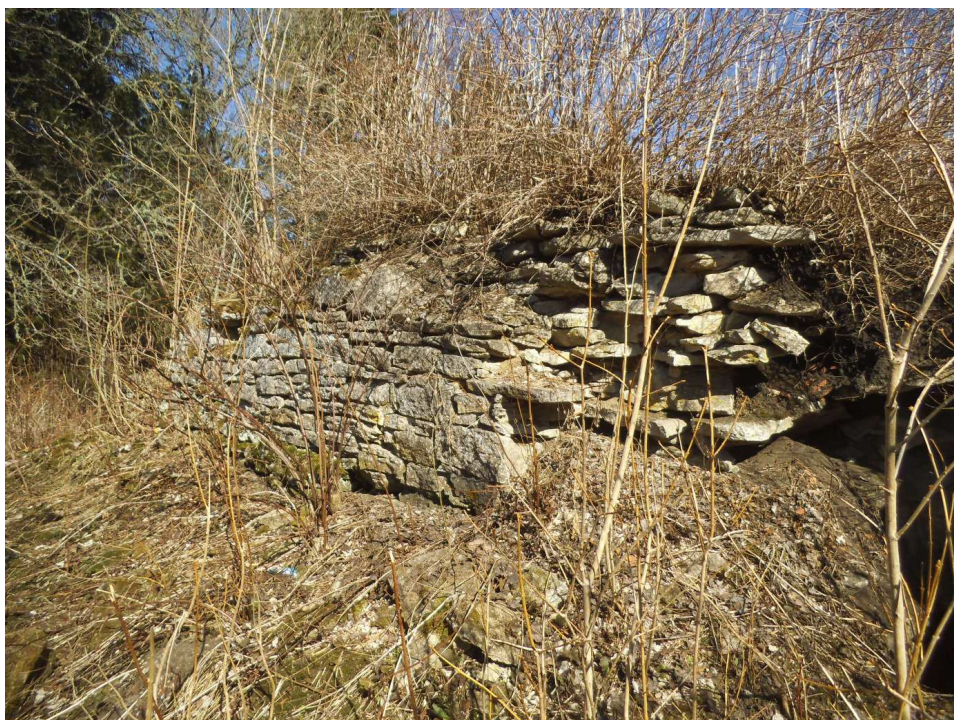
Keldri läänepoolses küljes on paekivist laotud välissein lõunapoolsesse keldrisse avaneva õhutusavaga. Tagumise välisseina vuukidest on mört välja uhutud ja laotud sein on suures osas varisenud (vt foto 15). Keldri ümbrus ja mätaskatus on võsastunud.

*Foto 15. Keldri varisenud tagasein, vaade läänest.*

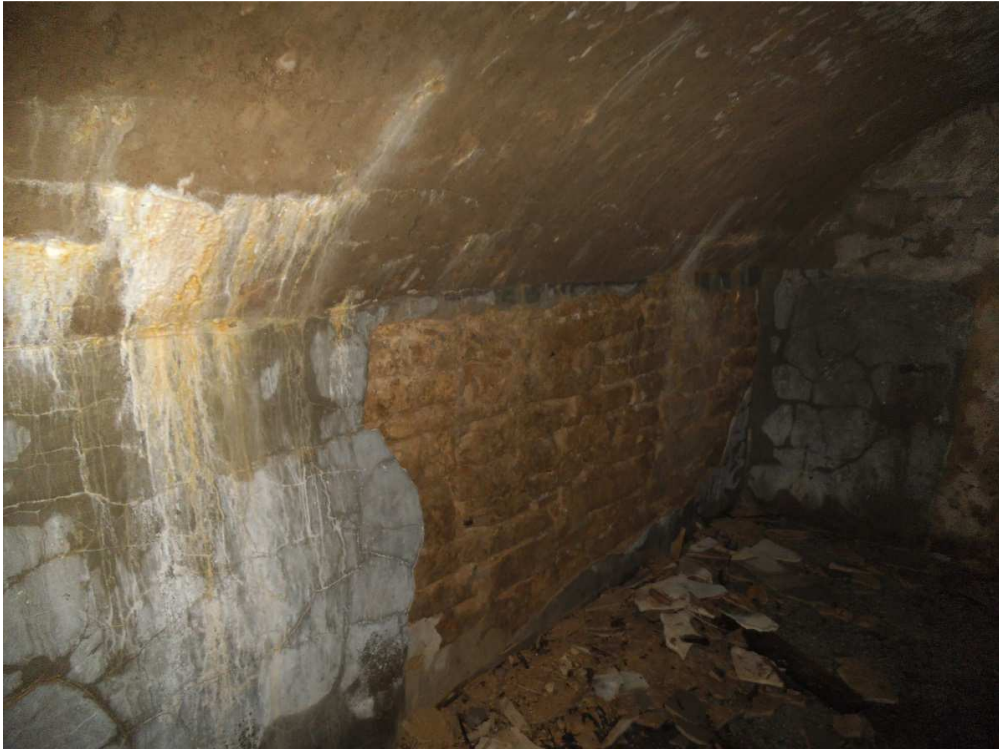
*Foto 18. Soolad lõunapoolse keldri keskmise ruumi seinal.*

6. Keldrite siseruumide seintelt eemaldada tsementkrohv ja tsementmördiga tehtud vuugiparandused. Puhastada siseseinad ning eemaldada seintelt ja lagedelt väljasooldumised. Tühjad vuugid täita vajadusel lubimördiga. Puhastada seinad grafitist.

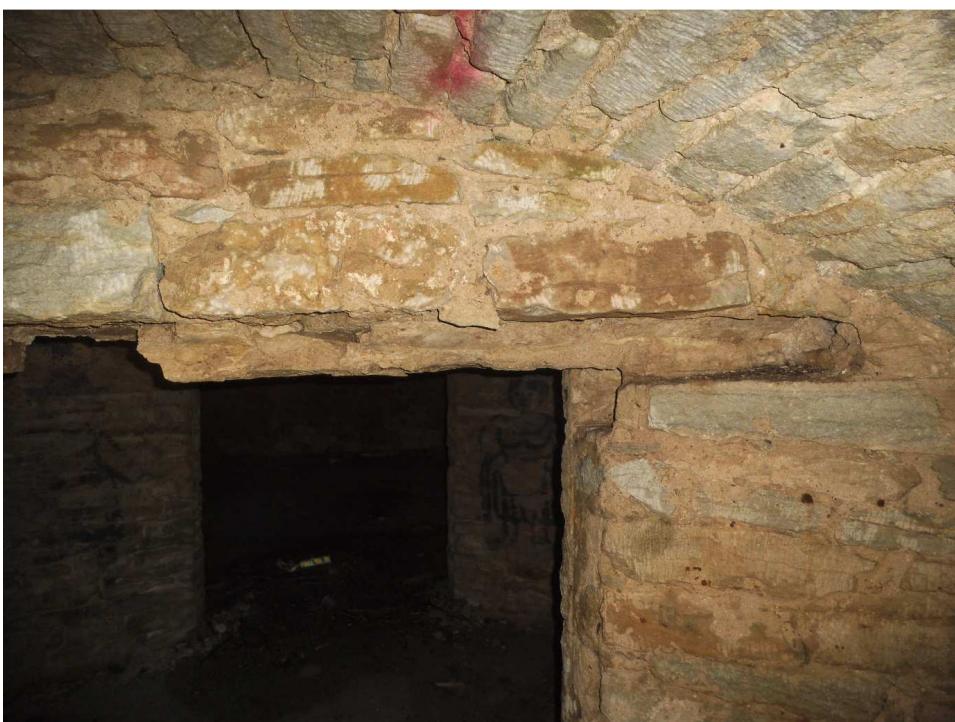
*Foto 22. Põhjapoolse keldri esimene ja teise ruumi vahelise ukseava varisenud sillus*

8. Avada kinnilaotud ukseauk lõunapoolse keldri teise ja kolmanda ruumi vahel.
9. Taastada varisenud siseuste sillused. Asendada põhjapoolse keldri siseukse puitsillus kivisillusega.

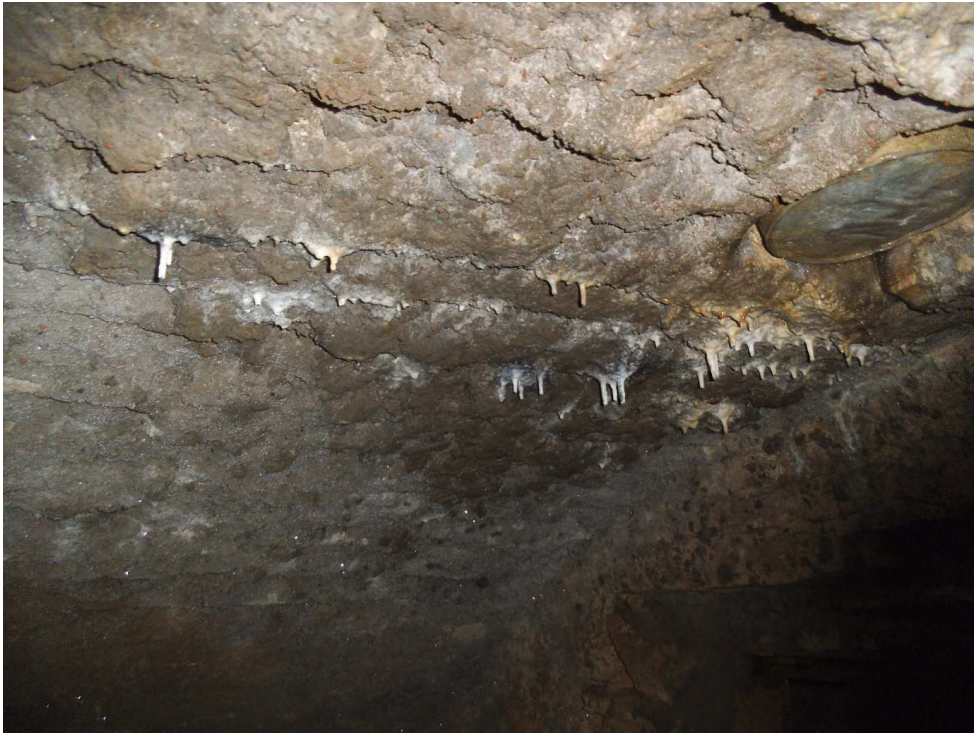
*Foto 25. Sooladest moodustunud stalaktiidid põhjapoolse keldri laes*

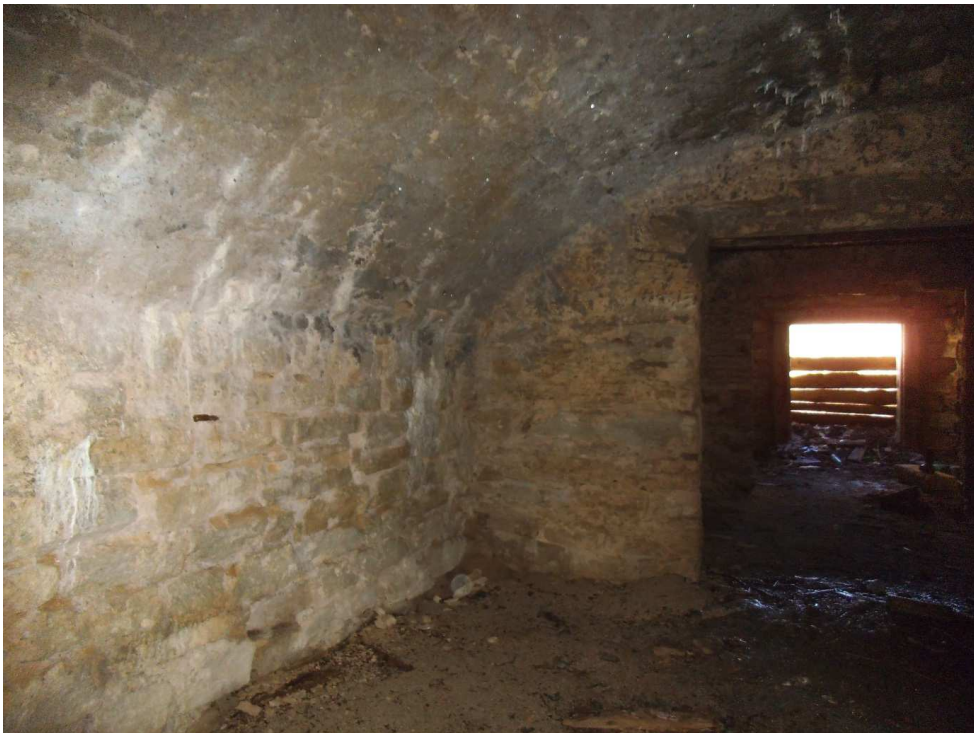
*Foto 26. Väljasooldusmised põhjapoolse keldri seintel*

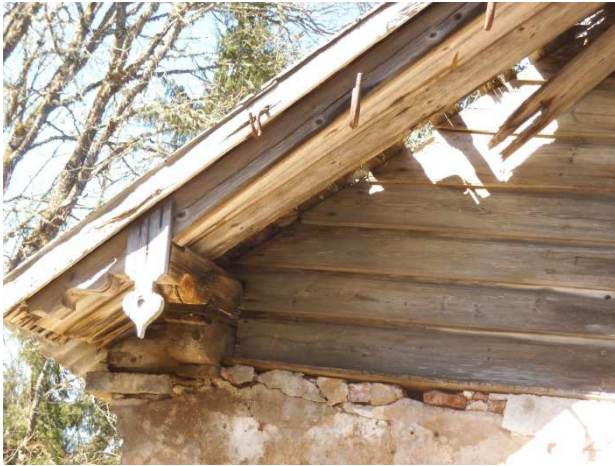
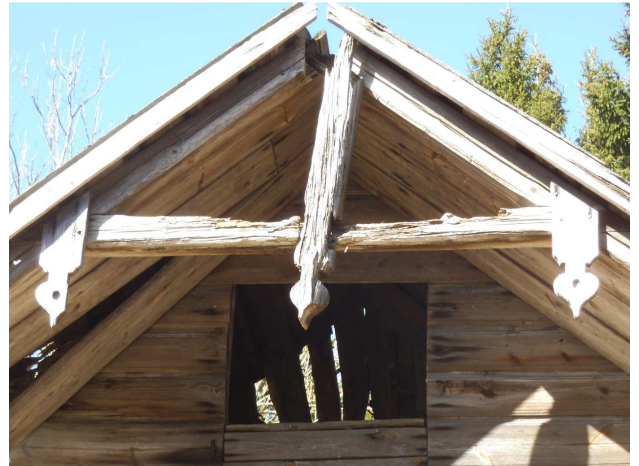
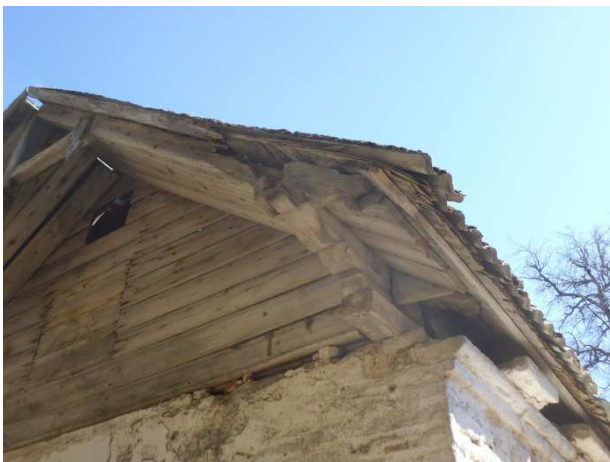
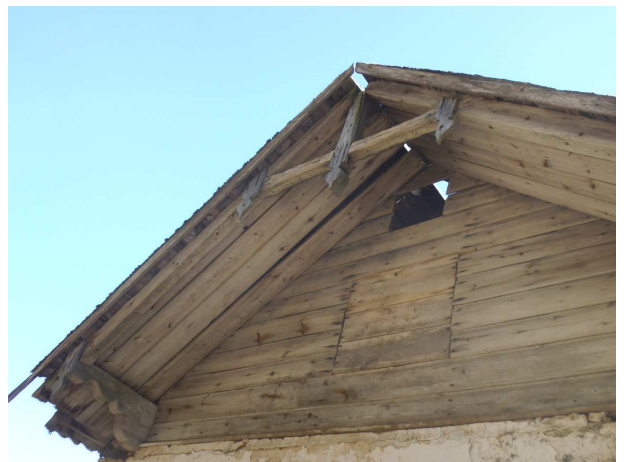
*Foto28. Puitdekoor lõunapoolse viilu all*

*Foto 29. Puitdekoor lõunapoolse viilu all*

*Foto30. Puitdekoor põhjapoolse viilu all*

*Foto31. Puitdekoor põhjapoolse viilu all*

2. Ehitada katusele välja sadevete ärajuhtimissüsteem.
3. Viilualune puitdekoor taastada. Säilinud osad restaureerida, mädanenud osade asemele teha uued vanade eeskujul.

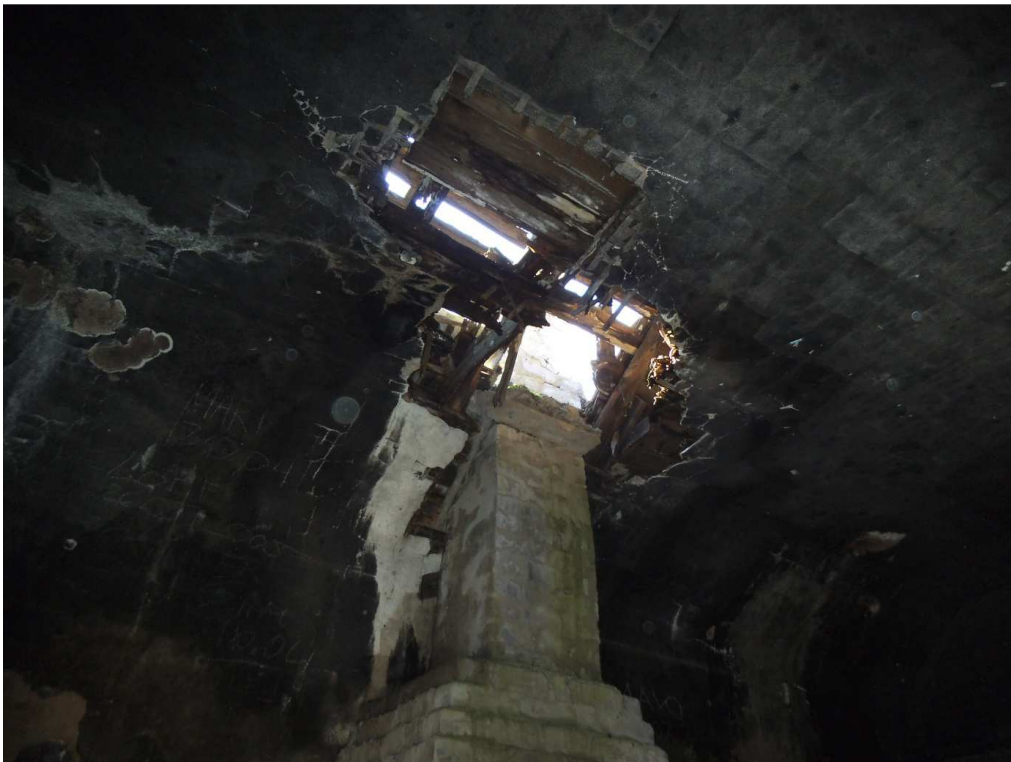
*Foto 36. Katuse läbijooksust põhjustatud lae kahjustused*

1. Remontida hoone katus. Mädanenud kandvad puitkonstruktsioonid asendada, mittekahjustunud konstruktsioonid võimalusel säilitada. Katusekattena eelistada kas valtsplekk- või laastukatust.

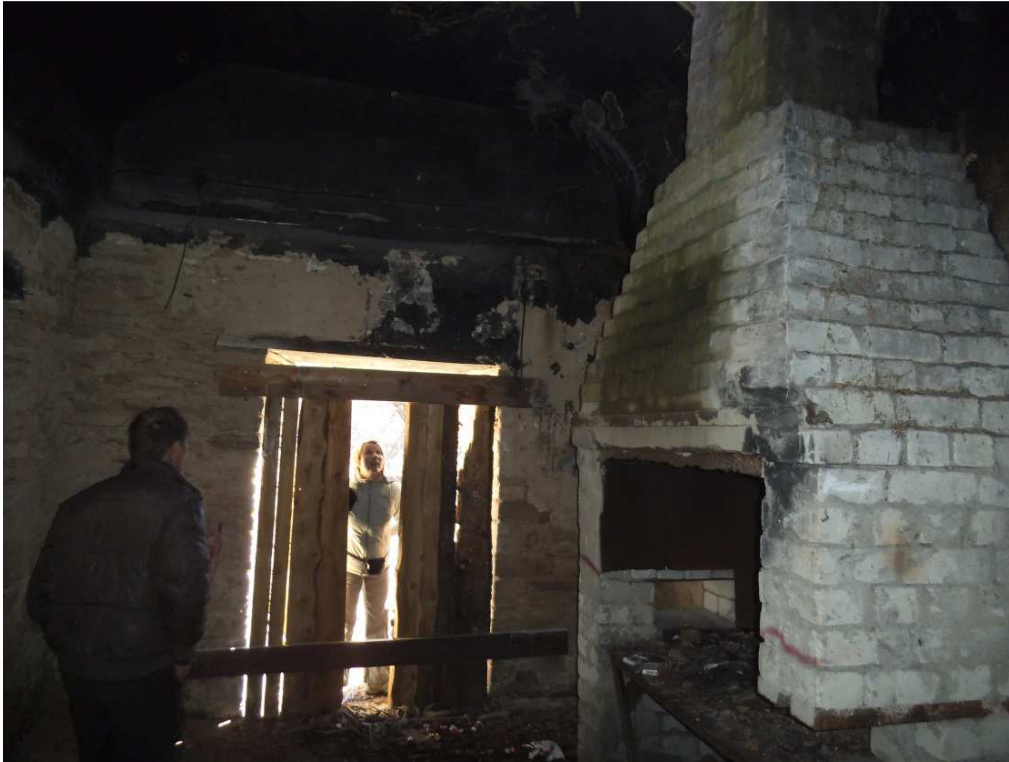
*Foto 37. Silikaattelistest ääs*

8. Eemaldada siseruumist silikaattelistest laotud ääs koos korstnaga. Vastavalt hoone uuele kasutusfunktsioonile ehitada hoonesse vajadusel ajastule sobiv korsten ja ahi või ääs.
