Lembitu tn 1 elamu Tartus.

**Hoone ajalooline kirjeldus, ülevaade teostatud
restaureerimistöödest ja kultuuriväärtuslik hinnang.**

Lembitu tn 1, Tartu

täiendkoolituskursuse lõputöö

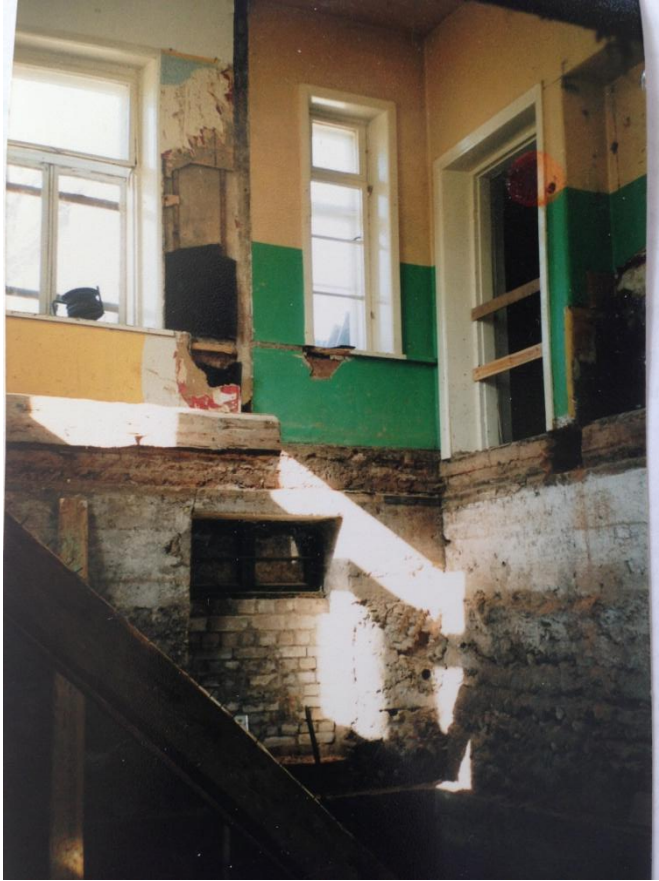
Keldrikorrusel paiknesid vanasti juurviljahoidlad ja muud abiruumid, mis ei vajanud eluruumidele omaseid tingimusi. Keldrist tulnud niiskus oli tugevasti kahjustunud põranda kandekonstruktsioone. Esimese korruse põrand tuli tervenisti lahti võtta ja välja vahetada (Pilt 5.).

Pilt 5. Vaade keldrist elutoale.(Allikas R. Jõgi erakogu)

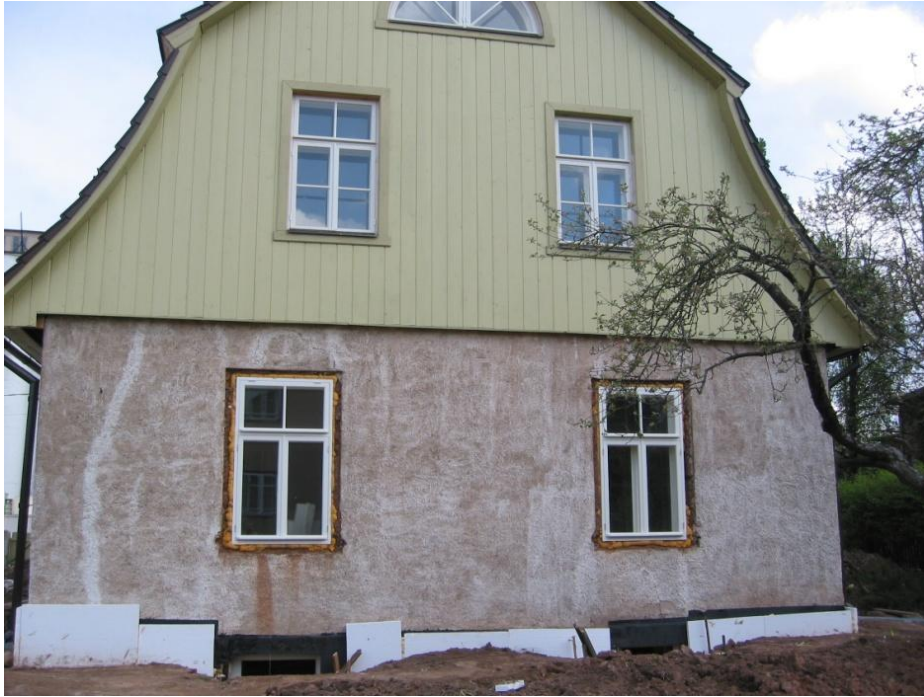
Pilt 6. Otsaviilude alune krohvipind asendati püstlaudisega. (Allikas R. Jõgi erakogu)

Kui enne paiknes horisontaalne laudis ainult katuseviilude ülemises otsas, siis restaureerimistöde käigus asendati teise korruse viilude alune krohv püstlaudisega. Kuna viilude alla paigaldati aknad, siis leian, et püstlaudise pikendamine oli põhjendatud, sest see

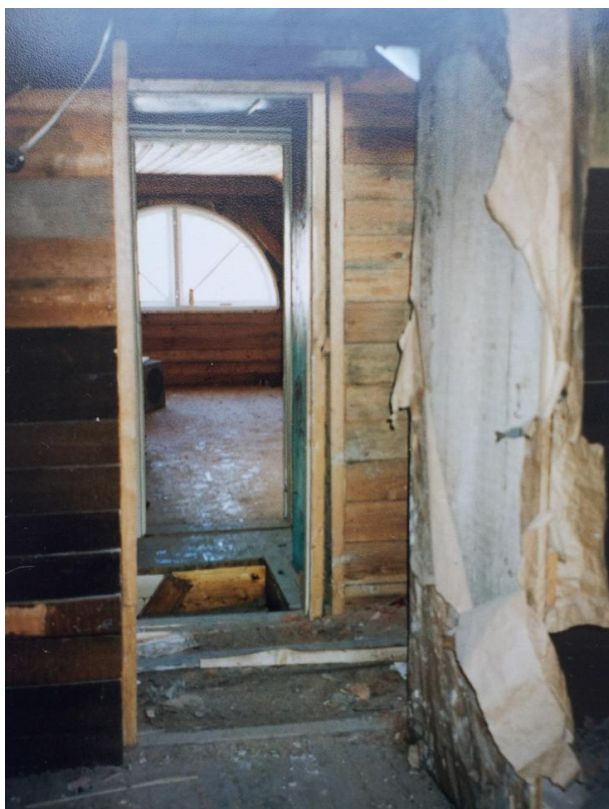
Siseseinad on ehitatud horisontaalpalkidest. Restaureerimistöde käigus lammutati 1958. aastal ehitatud kõiki korruseid risustanud kergvaheseinad. Ehitustööde käigus puhastati palkidest siseseinad krohvist ja värvist. Siseseinad olid suhteliselt hästi säilinud ja suuremaid kahjustusi palkidel ei olnud (Pilt 7.). Kahjustunud palgid asendati uutega või plommiti kahjustunud kohad. Peamiseks kahjustuste põhjuseks oli liigniiskus. Seinakatte viimistlusena on kasutatud savikrohvi. Magamis-tubades on viimistlusmaterjalina kasutatud tapeeti.

Pilt 7. Vaade siseseelele remondi käigus. (Allikas R. Jõgi erakogu)

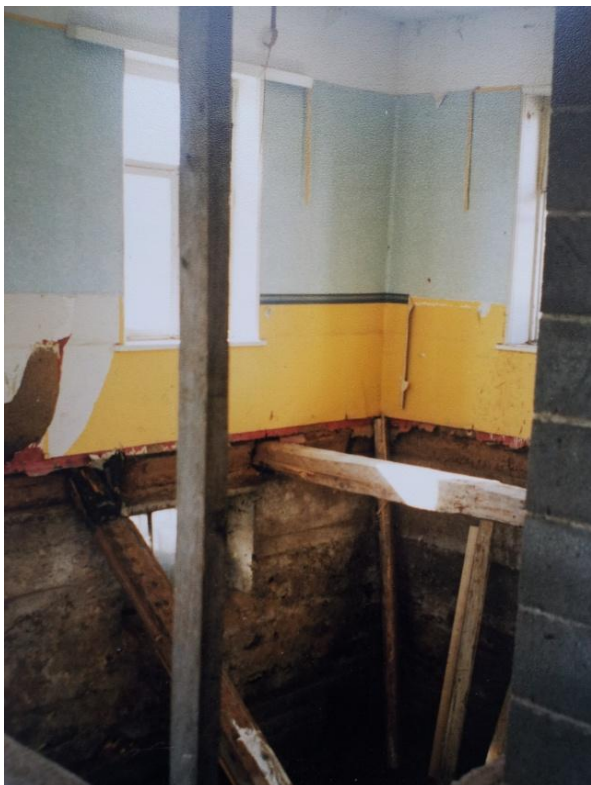
Ehitustööde käigus selgus, et põranda kandekonstruktsioonid olid tugevasti kahjustatud ja enamuse taladest mädanenud (Pilt 8.). Peamiseks kahjustuste põhjuseks oli keldrist tulnud liigniiskus. Põrandalauad olid samuti suures osas niiskusest kahjustatud. Kasutuskõlblikke laudu oli säilinud väga vähe. Seetõttu otsustasid omanikud terve põranda välja vahetada uue laudise vastu. Uus põrand on alttuulutatav, keldrikorrus on soojustatud ja kasutusel eluruumidena. Uue põrandakatte viimistlusena on kasutatud täispuidust lakitud tamme laudist (Pilt 9.).

Pilt 8. Vaade esimese korruse kandekonstruktsioonidele. (Allikas R. Jõgi erakogu)

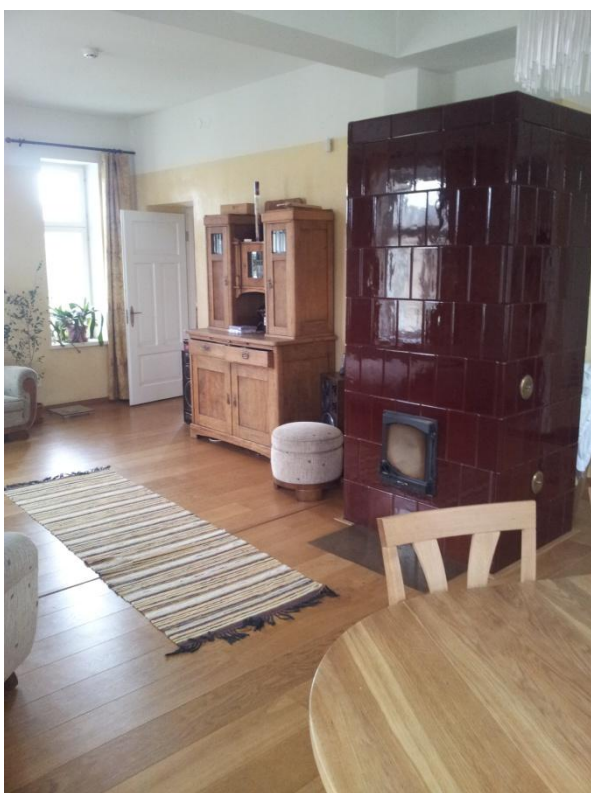
Pilt 9. Praegune seisukord samas ruumis. (Allikas R. Jõgi erakogu)

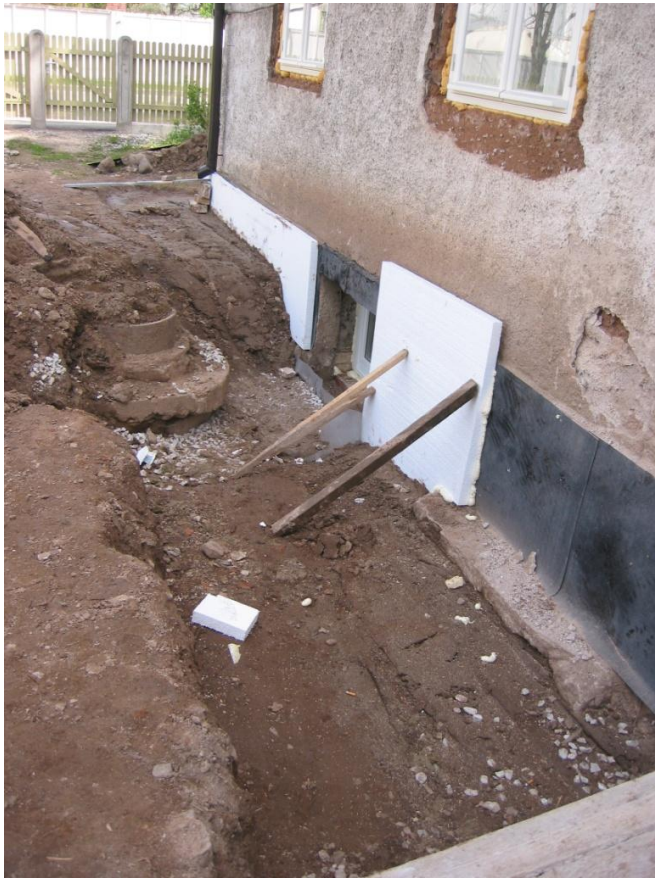
Keldrikorrus ei olnud kasutusel eluruumidena. Keldrikorruse välisseinad vajasisid soojustamist, et keldriruumid igapäevases elus kasutusele võtta. Külmasilla vältimiseks kaevati vundamendi äär lahti, et soojustus paigaldada täiesulatuses. Soojustamiseks kasutati 50 mm

Pilt 10. Maja keldrikorruse soojustamine. (Allikas R. Jõgi erakogu)

polüstüroolplaate, mille alla paigaldati hüdroisolatsioon (Pilt 10.). Pind kaeti struktuurse õhekrohviga ja sokli pind värviti tsemendipiimaga.

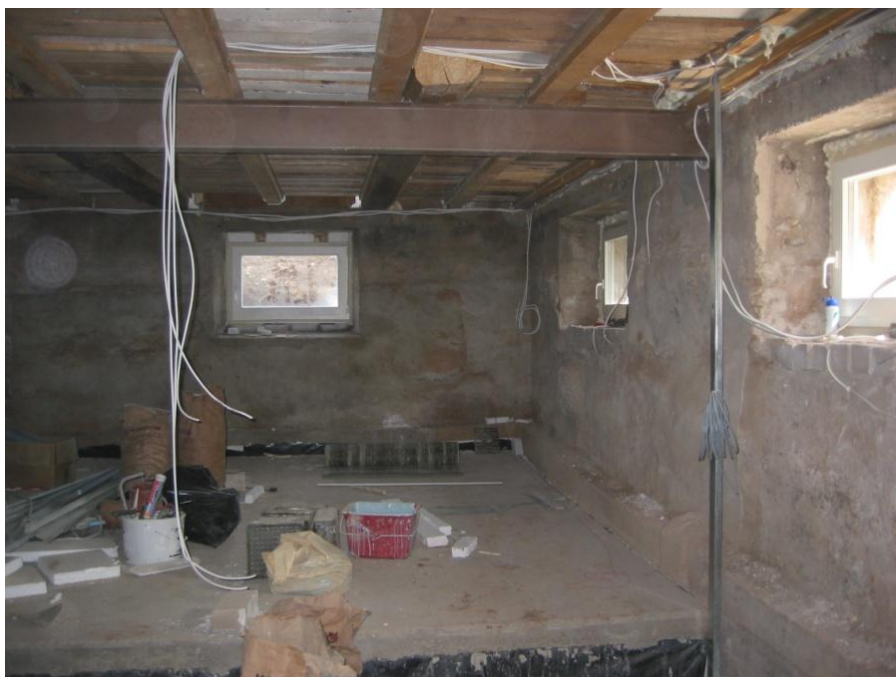
Pilt 11. Keldrikorruse põranda süvendamine.(Allikas R. Jõgi erakogu)

Sauna ja pesemisruumide osas põrandapinda süvendati kahe trepiastme jagu, et muuta ruumid tänapäeva nõuetele vastavaks. Meelelahutusruumi, panipaikade ja tehnilise ruumi poolel jäeti põranda originaalkõrgus (Pilt 11.). Keldripõrand soojustati soojusmattidega ja põrandale paigaldati põrandakattetorustik ning kaeti keraamilise plaadiga.

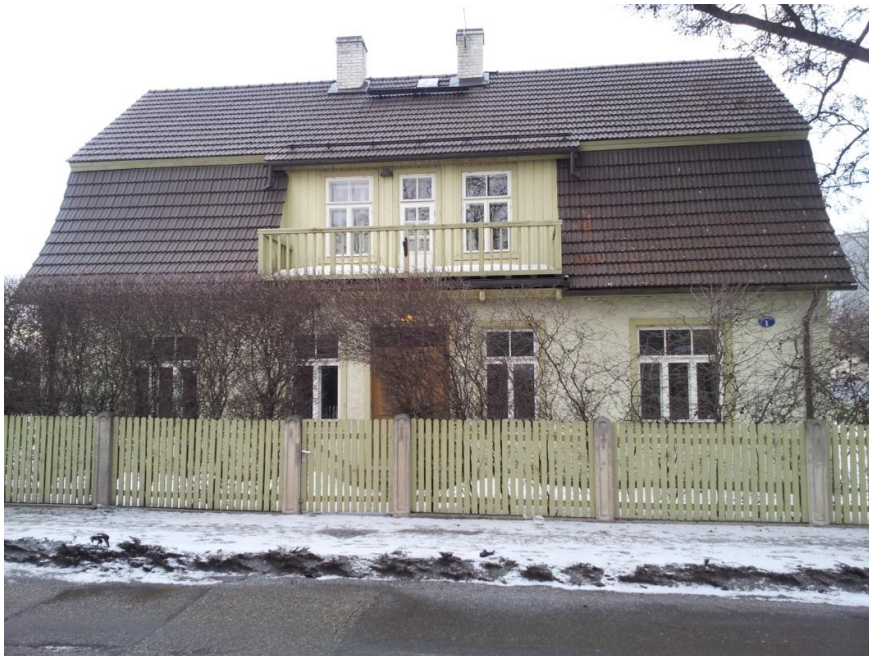
Käesoleva objekti arhitektuurne lahendus on korraldatud üpriski originaalilähedaselt. Kasutatud on samu või sarnaseid materjali hoone välisilme parandamiseks. Võrreldes hoone praegusi fassaadipilte ajalooliste fotodega on vahe väga väikene. Natuke küsitav on erkeri laiendamine ja otsaviilude krohvipinna asendamine püstlaudisega, kuid maja üldilme on säilinud ja sobib miljööväärtusega hoonestusalasse (Pilt 12,13 ja 14.).

Pilt 12. Maja fassaad Lembitu tänavalt. (Allikas Autori erakogu)

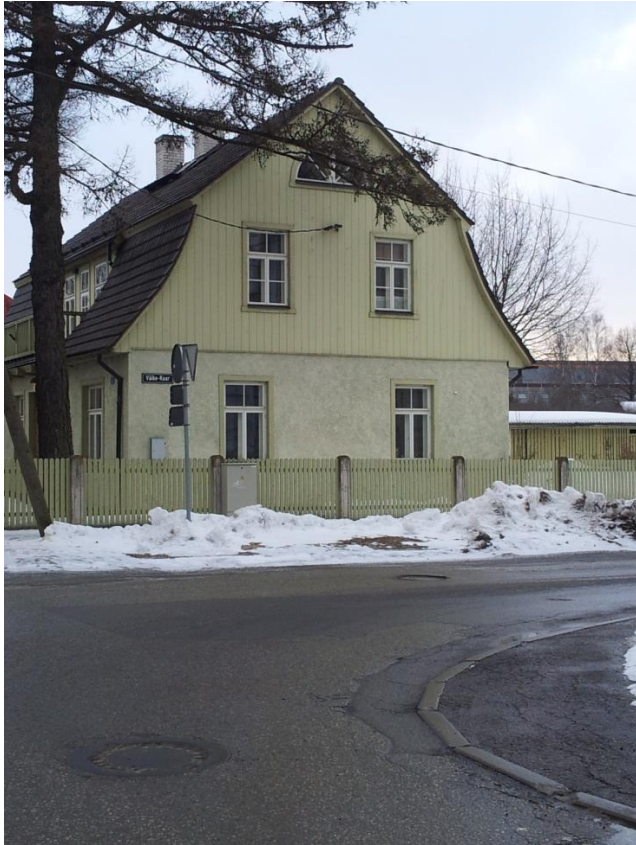
Pilt 13. Maja vaade Väike-Kaare tänavalt. (Allikas Autori erakogu)

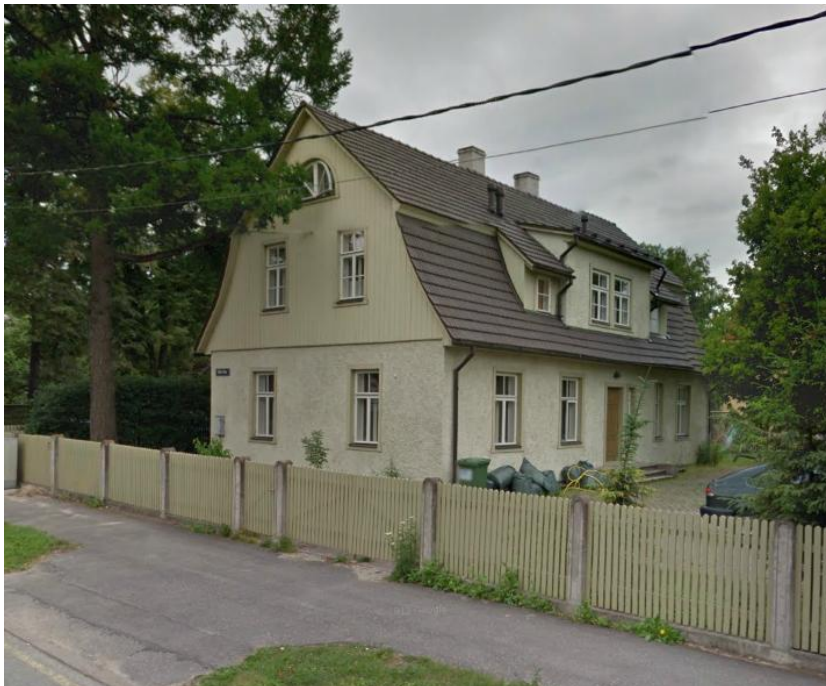
Pilt 14. Maja vaade Väike-Kaare tänavalt hoovi poole.(Allikas Google street view)
