**Hans Leberecht'i luksuslik kottedz Nõmmel -  
individuaalelamuna olemine ja püsimine.**

**Hoone ajalooline ülevaade, tehnilise seisundi hinnang ja nõuanded  
korrastamiseks.**

Vana Mustamäe tn. 20 , Tallinn Harjumaa

lõputöö

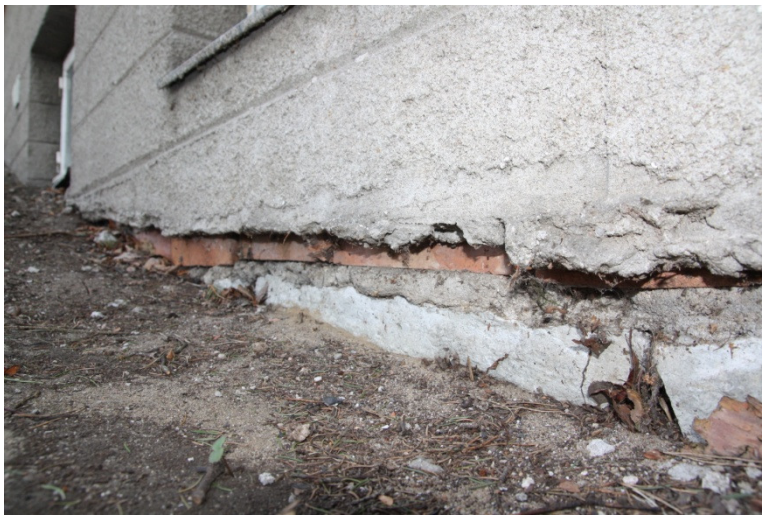
Foto 4. Maapind ja soklikrohvi üleminek, suure kalde tõttu mulde erosioon.

Kelder ja vundament on väga heas seisukorras, vundamendis pole kuskil märgata pragusid, küll on vertikaalplaneerimise või siis pinnase erosiooni tagajärjel liiga palju looduslikku pinnast kuhjunud, kas hoone äärtesse või eemaldunud vihmavete vms. mõjul hoonest eemale, kalded on osaliselt väga suured.

Soklipiiril on soovitatav hoone korrastamise järel eemaldada liigne erosiooniga kandunud pinnas ja teha välisperimeetrile sillutisriba, viimasega anda kalle hoonest eemale.

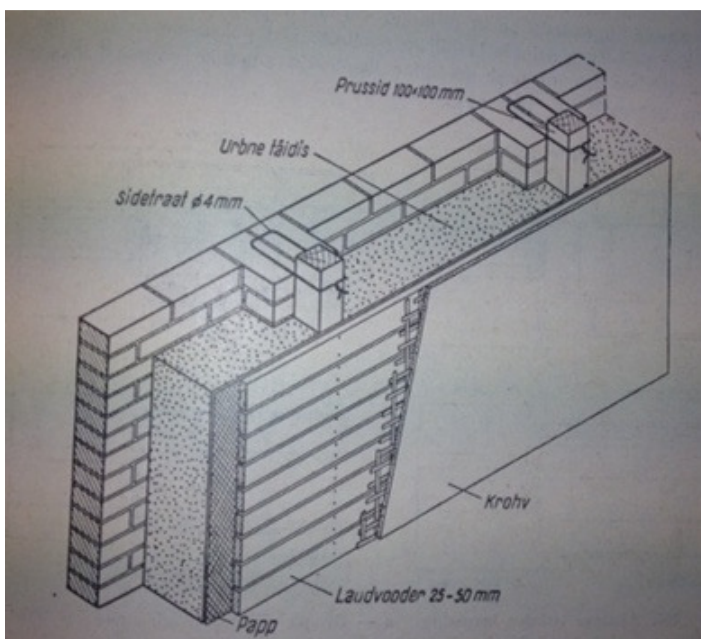
Kuna laetalad toetuvad piilaritele ja sellest tulenevalt on seinatäidisele sisepinnalt kerge juurde pääseda, siis kindlasti on vaja kontrollida olemasoleva seinatäitekonstruktsiooni olemasolu, et selgitada seina soojapidavuse tõstmise võimalikkust ja võimalusi.

Joonis 1, Laudadest sisevoodriga Harju sein.

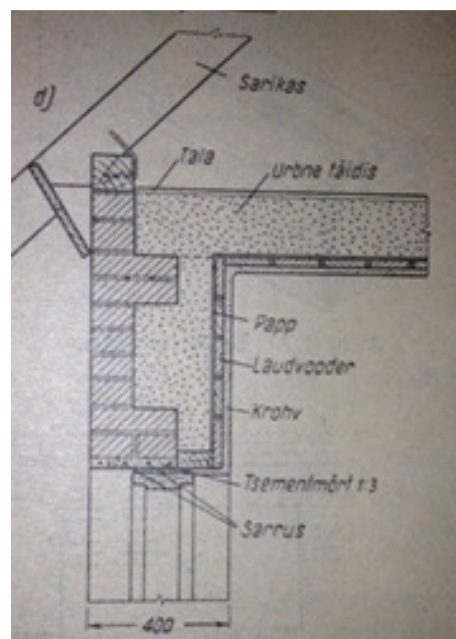
Joonis 2, Räästa tarindus kergseinas, sardtellisest aknasillus ja vahelae toetus välispinnani, on aluseks räästapärilinile.

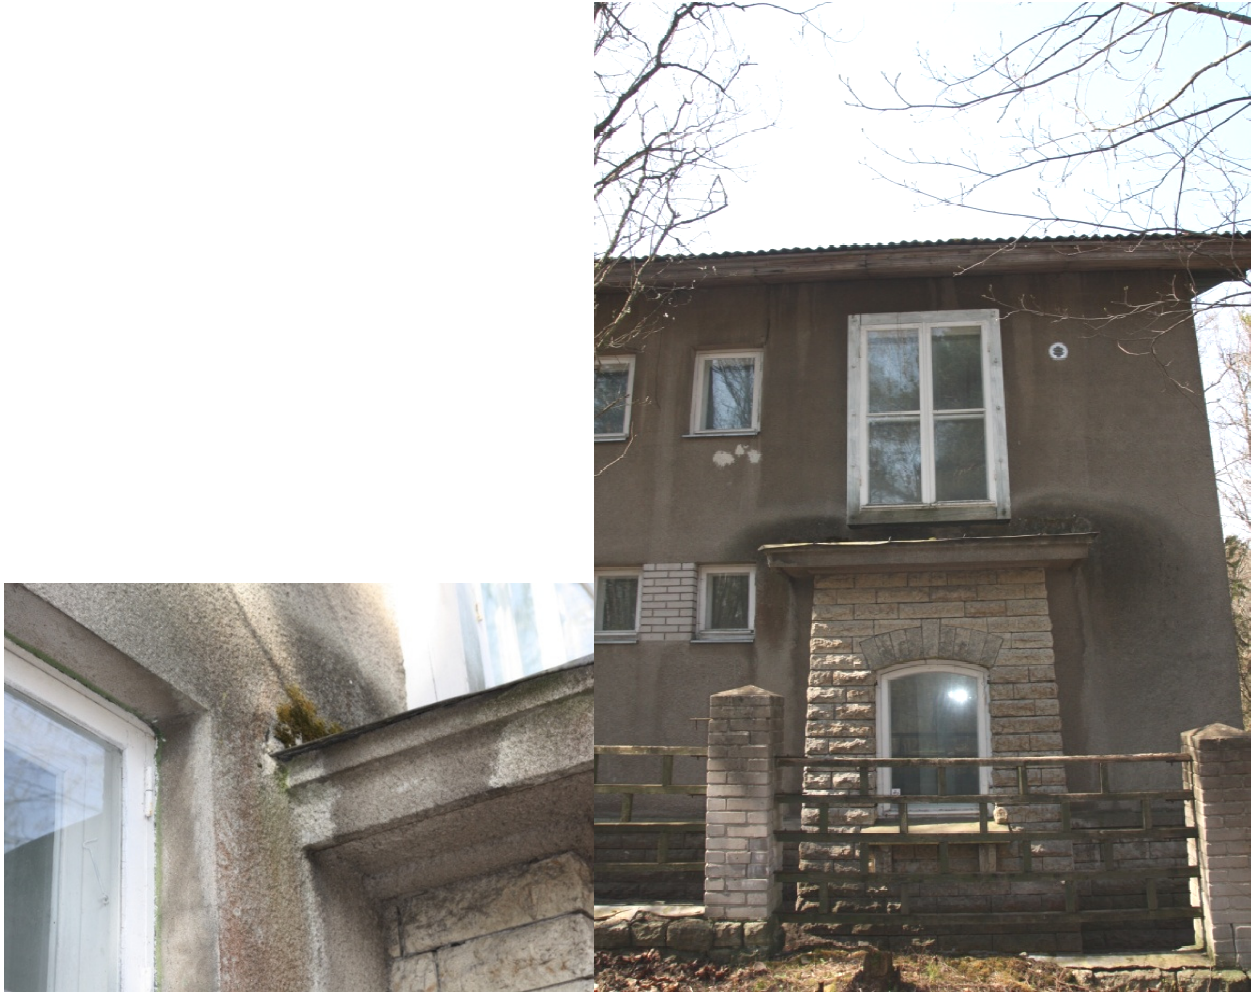
Olemasoleva välissein välisvaatlusel on suuremas ulatuses heas seisukorras, ei ole erilisi krohvikahjustusi ega ka suuremal määral pragusid. Esinevad mõningates kohtades mikropraod ja niiskuskahjustused krohvipinnal, peamiselt küll nendes paikades, kus on näha vihmaveest tingitud kahjustused, s.t. vihmavete kogumissüsteem kahekordses hooneosas üldse puudub. Hoone idakülje erkli katusest seinale pritsiv vesi, s.t. kõrgemalt katuse osalt langeva pritsiva vee tõttu madalamale osale, on tekitanud kahjustusi seinapinnale. Fotol nr 6 on näha seinakahjustused aprillikuus 2013 aastal

Foto 6, välisseina niiskuskahjustus suures plaanis ja erkli karniisi lähivõte

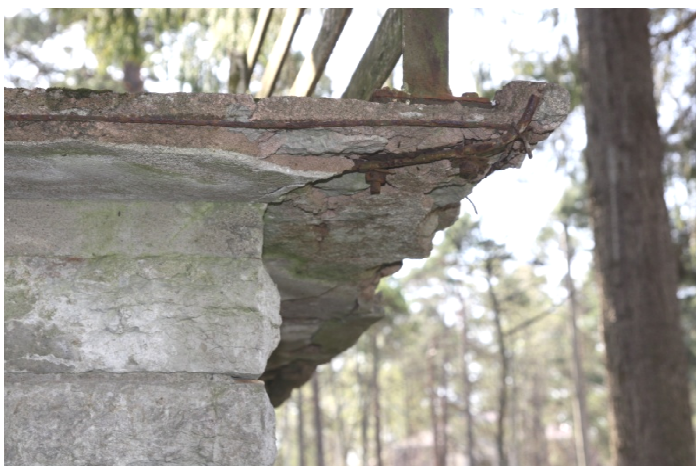
Väliterrassi põrand (vt. foto 7) on valatud õhuke kiht raudbetoonplaati ja kaetud omakorda õhukese asfaldikihiga, mis käesolevaks hetkeks on täielikult lagunenu ja vajab ümberehitust.

Foto 7, Ühekordse hooneosa terrassipõrandast alt vaade

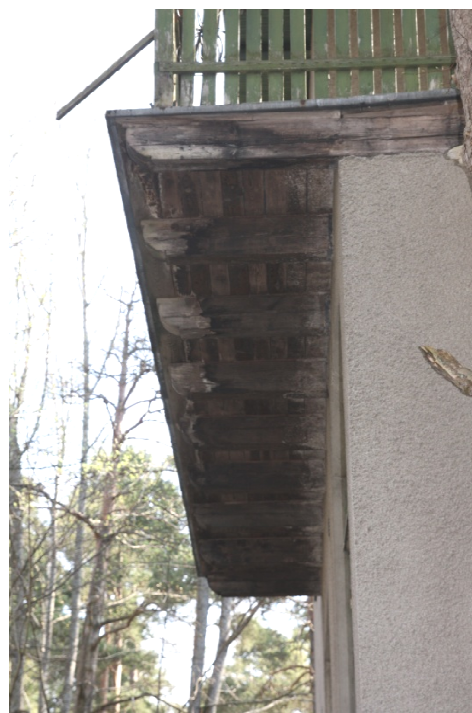
Foto 8, Kahekordse hooneosa puitterrassi alt vaade

Kahekordse hooneosa puitterrassi ei õnnestunud lähivaates uurida, samas altvaates oli näha vee ja niiskuskahjustused. Kaldun arvama, et talastik on seenkahjustusega ja vajab täies ulatuses ümbervahetamist. Vajab täpsustamist.

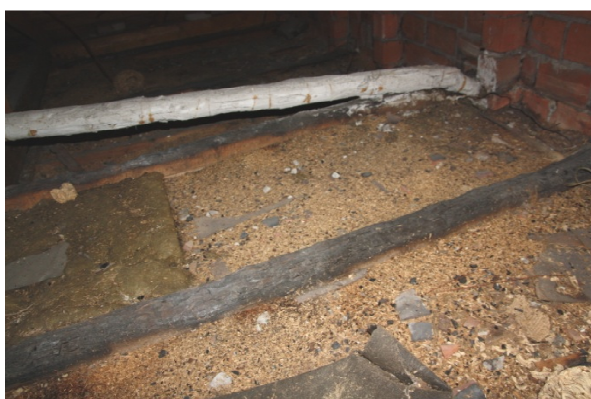
Pööningu ülevaatlusel on näha tänaseni põlemisjälgedega laetalasid (vt. foto 10) Kahekordse hooneosa pööningul oli näha mitmes kohas veeläbijooksu jälgesid, sarikad, toolvark ja aluslaudis oli seente poolt kahjustunud - puit must (vt. foto 11), lisaks oli näha korstna ümbruses suuremal määral veeläbijooksu jälgi, mida küll oli püütud plekk-kraega parandada.

Foto 10, laetalastik tulekahju kahjustustega

- Mõlema hooneosa katuse remonttööd tuleb teha kiiremas korras, välja vahetada kahjustunud sarikad, pehkinud lauad ja võimalusel katusekatte materjal kiviga asendada. Aspesti ja eterniidi eemaldamistöödel võtta kasutusele erimeetmed.
- Küttesüsteem vajab ümberehitust, soovitatavalt kasutada esimesel korrusel põrandakütte paigaldamist, kuna paigaldatakse ka uus viimsitlusmaterjal.
- Ehitada välja kogu hoone vihmavee kogumissüsteem.
- Aknad vajavad hooldust, vana värvikihi eemaldust, lengide ja raamide hooldust ning uue värvikihi paigaldust.

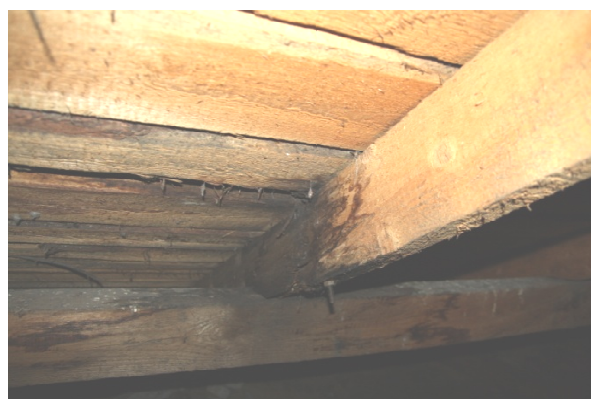
Foto 11, katuse läbijooksukoht

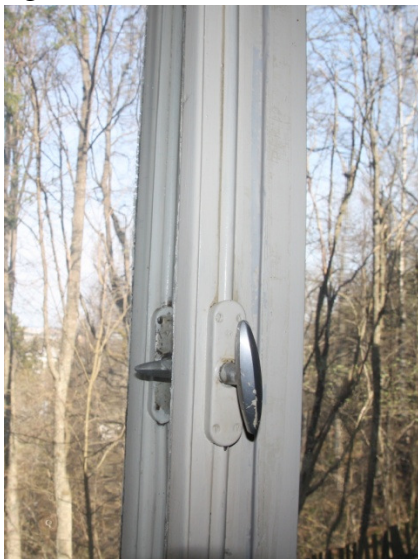
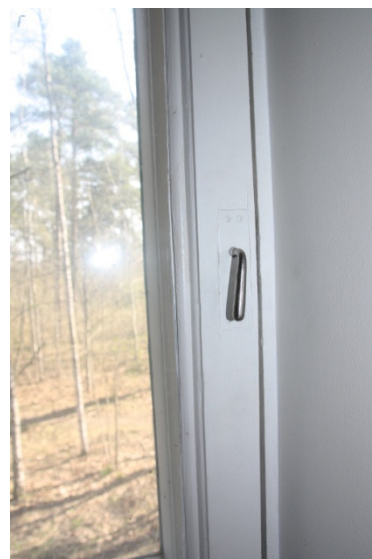
Foto 14, akende sulused

Vähendamaks akna klaasi külmakiirgust, siis on soovitatav sisemises aknaraamis ühekordne klaas asendada klaaspakettiga, sellisel viisil saab akna sooja ja helikindlamaks.
