**VIINISTU ALGKOOLI AJALOOLINE ÜLEVAADE,  
SEISUKORRA HINNANG NING ETTEPANEKUD HOONE  
KORRASTAMISEKS**

Viinistu küla, Kuusalu vald, Harju maakond

2012/2013. õ-a. Arhitektuuri konserveerimise ja restaureerimise täiendkoolituskursuse  
lõputöö

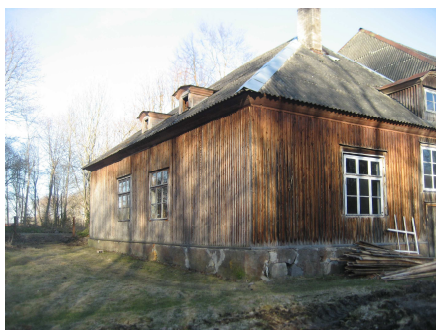
Olemasolevad lintvundamendid on looduskivist. Vundamendi nurkades on deformatsioonipraad. Vundamendi rajamissügavus ja taldmiku laius on teadmata. Kõigis hoone nurkades on vundamentide maapealse müüritise osas näha deformatsioone. Tekke põhjuseks on suure tõenäosusega kõrge pinnaseveetase ja soklimüüritise raudkivirahnude omavaheline nõrk seotis.

### 3. Foto vundamendi seisundi hindamisest mai 2013.

Hoone on rajatud looduskivist lintvundamendile. Olemasolevad vundamendid tuleks stabiliseerida ja säilitada. Vundamendi sokli seinast eenduv osa katta immutatud puidust veelaua ja plekiga. Lisaks rajada ümber hoone perimeetri drenaaž. Pärast drenaaži rajamist hoone perimeetrile rajada sillutisriba. Sillutisriba rajada killustikalusele, millele paigaldada soojustus ja teha märgatava kaldega majast eemale. Antud konstruktsiooni lõige

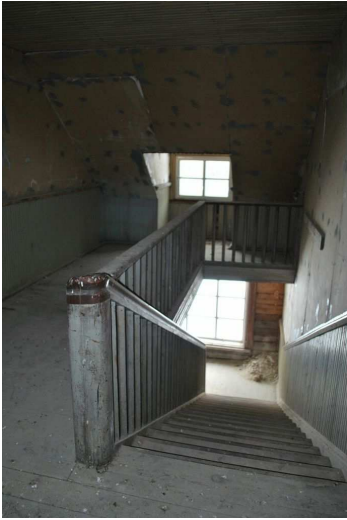
Hoones on puittrepp, mis on heas seisus.

4. Foto trepist mai 2013

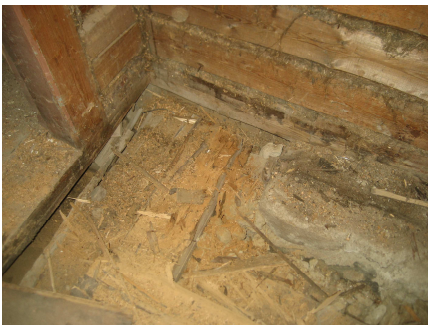
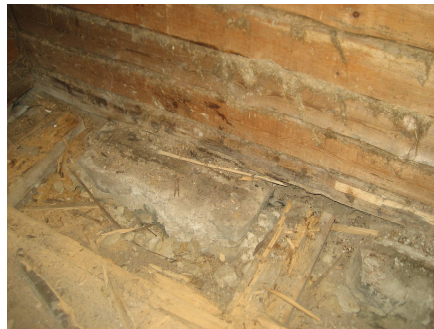
Peahoone esimese korruse põrandad on tugevasti kahjustatud.

5. – 6. Fotod põranda kahjustustest mai 2013.

Peahoone esimese korruse põrandad demonteerida. Uued põrandad valada soojustatud betonalusele ja paigaldada laud. Esitatud konstruktsioon võimaldab lahendada hoone küttesüsteemi ehk paigaldada põrandakütet ning oleks hoone seisukohalt soojapidavam ja vastupidavam. Antud konstruktsiooni lõike leiab joonis nr 1 lk 11.

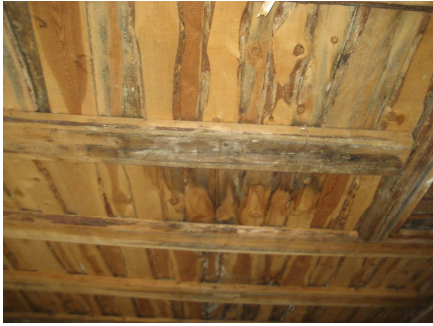
1.korruse vahelage kannavad puittalad ristlõikega ca 220x280 mm. Saali kõrgus laetala alla on ava keskel ca 3490 mm. Laetalad on tugevasti läbivajunud (orienteeruvalt on läpipainde suurus ca 40...50 mm). Analoogiliselt 1.korrusele on keskmise osa 2.korruse vahelagi ehitatud samuti puittaladel ristlõikega ca 220x280 mm. Vahelaed on mullalae laudiste ja selle peal paikneva ehitusprahist täitega. Kohati on laelaudised mädanenud ja allavarisenud. Samuti on mõned vahelagede puittalad 1. ja 2.korrustel pehkinud, mis vajaksid väljavahetamist.

7. Foto vahelae puittaladest mai 2013.

Vahelaed remontida ja stabiliseerida. Konstruksiooniliselt ülevalt alla oleks laudpõrand, soojustus,paber, olemasolev liiv,paber, laelaudis, tuletõkkekips. Antud konstruktsiooni lõige

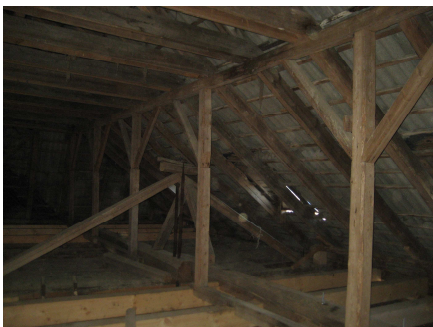
Pärlinkonstruktsiooni elementide ristlõiked on põhiliselt 160x160 mm, välja arvatud ainult pärlinkonstruktsiooni alusprussid, milliste ristlõige on kohati suurem. Pärlinkonstruktsiooni postide samm on ca 3000 mm. Postidele on sisse tapitud pärlintala tugikäpad. Alusprussid toetuvad laetaladele Hetkel on hoonel eterniitkatus, kuid katus on konstrueeritud kivikatte jaoks.

8. Foto katusealusest mai 2013.

Hoone põhimahu katuse puitosa remontida või vahetada välja vastavalt vajadusele, olemasolev katus on monteeritud kivikatte tarvis, uueks katteks võiks olla presskivi analoogselt algsele katusele. Katuse kõik pehkinud osad tuleb kirvega maha tahuda ja vajadusel proteesida. Kasutada analoogilise ristlõikega saematerjali, ühendused teha pool-poollega ja kasutada polte. Hoonele paigaldada vihmaveerenid ja torud. Uue konstruktsiooni lõige

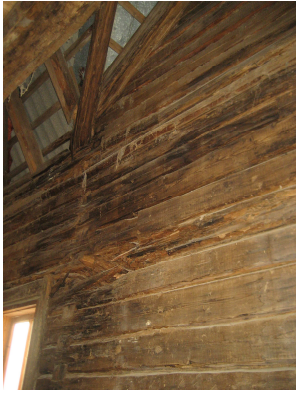
Välisseinteks on massiivsed palkidest seinad, palkide paksus umbes 180mm. Osade akende ümbrused ja katuseneelu kohal on mõningaid kahjustusi.

9. Foto kahjustunud välisseinast akna ja katuseneelu kohal mai 2013.

Olemasoleva hoone välisseinteks on massiivsed palkidest seinad. Seinad remontida. Eemaldada olemasolev välisvooder amortiseerunud palkide vahetamiseks. Seintele paigaldada tuuletõkkepaber ja monteeri ehitusaegsega analoogne vertikaalvooder. Seinte remontimisel kontrollida puidukahjustuste olemasolu ja konserveerida puitu vastavalt vajadusele. Asendusmaterjali töödelda vastavalt kahjustuse tüübile. Välisseinte soojustakistuse tõstmiseks paigaldada tuuletõkkepaber ja tihendada olemasolevaid palke takuga. Välisseinte siseküljele paigaldada vertikaalpostide paksuses roomatid ja seinet krohvida lubikrohviga. Välja lisada soojustus, tuuletõkkeplaat ja uus välisvooder vastavalt algupärasele. Antud konstruktsiooni lõige on joonis nr 1 lk 11.

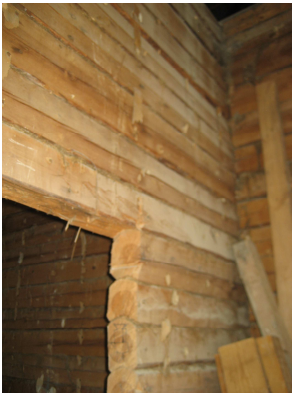
Palkvaheseinad on heas seisukorras.

10. Foto palkvaheseinast mai 2013.

Olemasolevad palkvaheseinad remontida, seintesse lõigata avasid võimalusel vastavalt esialgsele planeeringule.

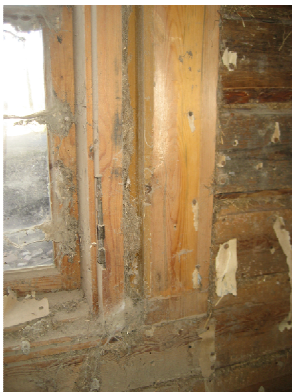
Algsed aknad on praegustest veidi suuremad, klaasijaotus on suhteliselt sama.

11. Foto uuest akna paigutusest mai 2013.

Hoone aknad ja välisüksed monteerida. Akende kujundus teha vastavalt säilinud ajaloolistele fotodele.

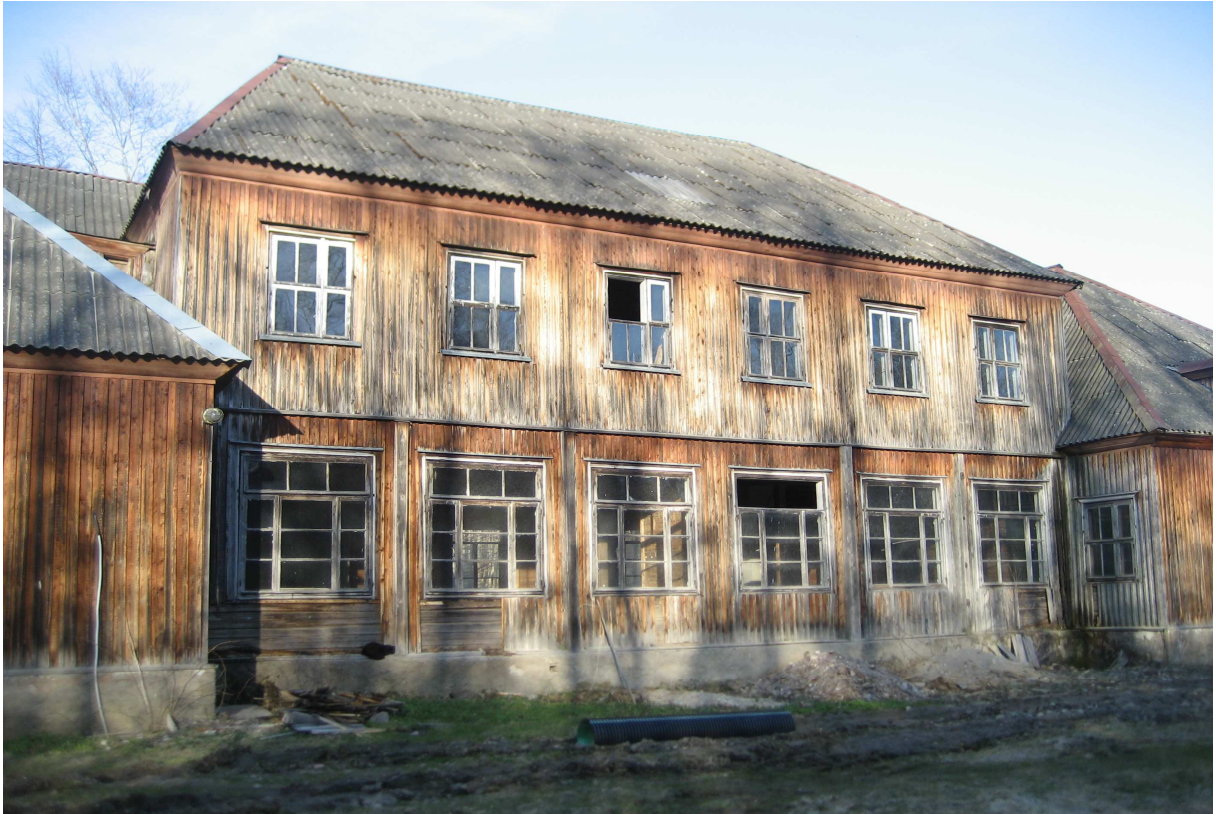
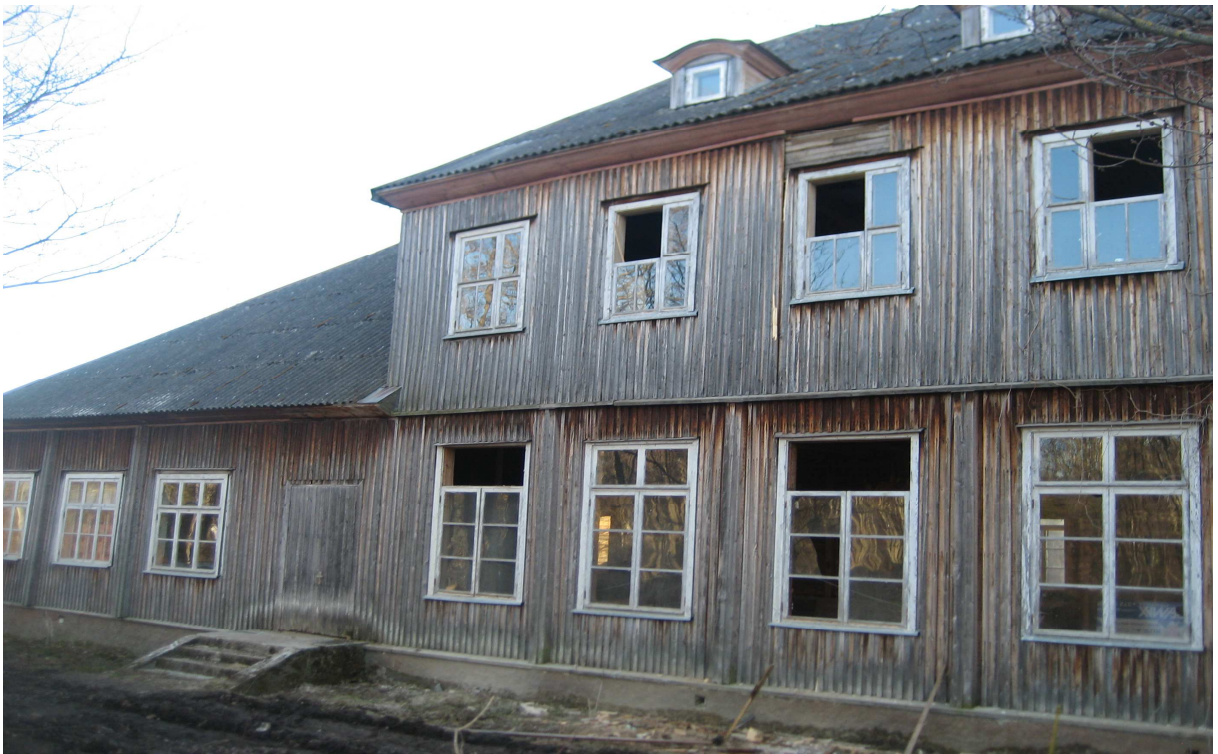
Koolimaja välisviimistlus kahjustatud niiskuse tõttu. Välisfassaadi iseloomustavad fotod on leitavad lisa b

Fotod valmis hoonest mai 2013.a
