**KERI TULETORNI AJALUGU, HETKESEISUNDI NING  
2012.A. MÄRTSIS KOOSTATUD  
AVARIIKONSERVEERIMISTÖÖDE PÕHIPROJEKTI NING  
SELLE TEOSTATAVUSE ANALÜÜS**

Objekti aadress: Keri saar, Kelnase küla, Viimsi vald, Harju maakond

2012/2013. õ-a. Arhitektuuri konserveerimise ja restaureerimise täiendkoolituskursuse  
lõputöö

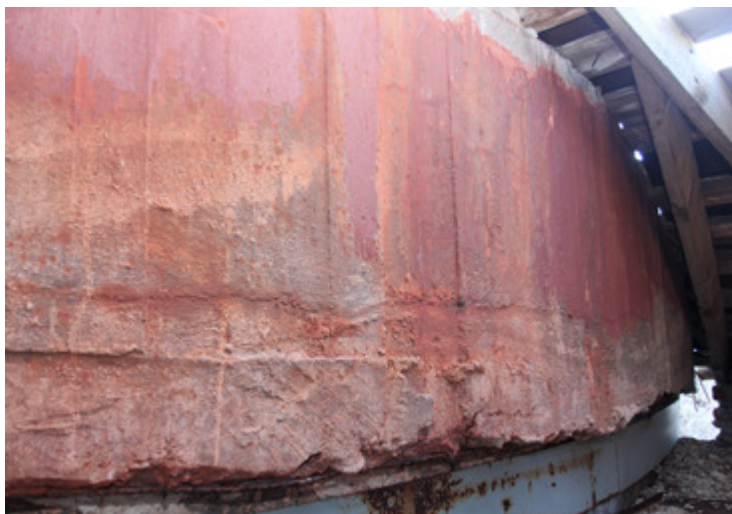
Foto 3.2. R/b vöö kõrvalhoon pööningul

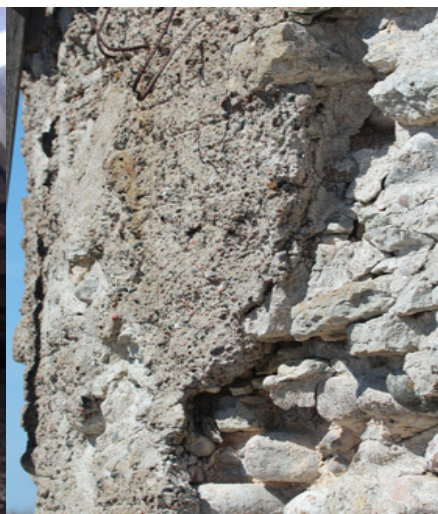
Foto 3.3. r/b särgi jäänused lõunaküljel

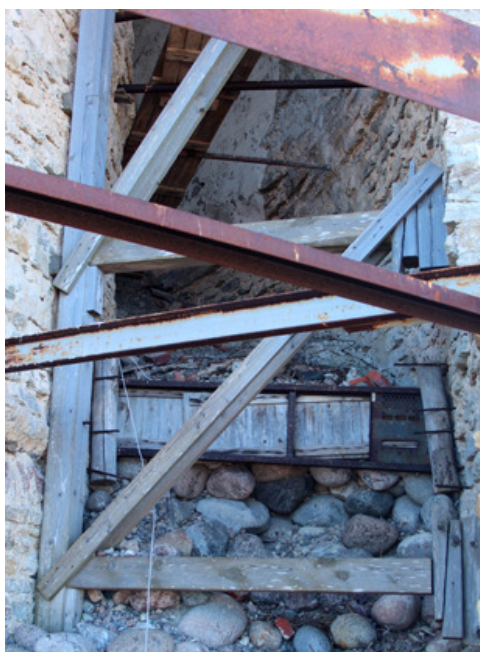
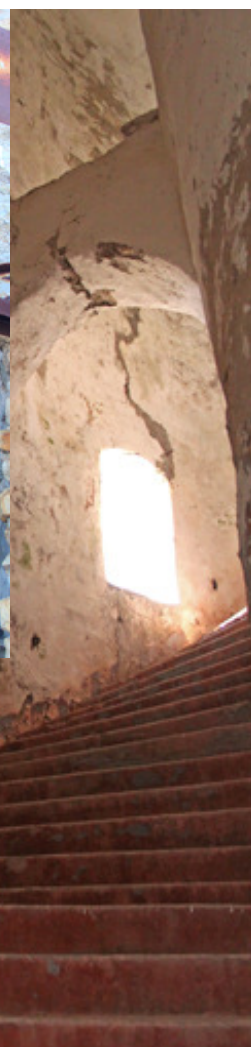
Foto 3.4 Trepialune veerev täide  
Foto 3.5 Spiraaltrepp, pragudega poolkaar sillusvõlv

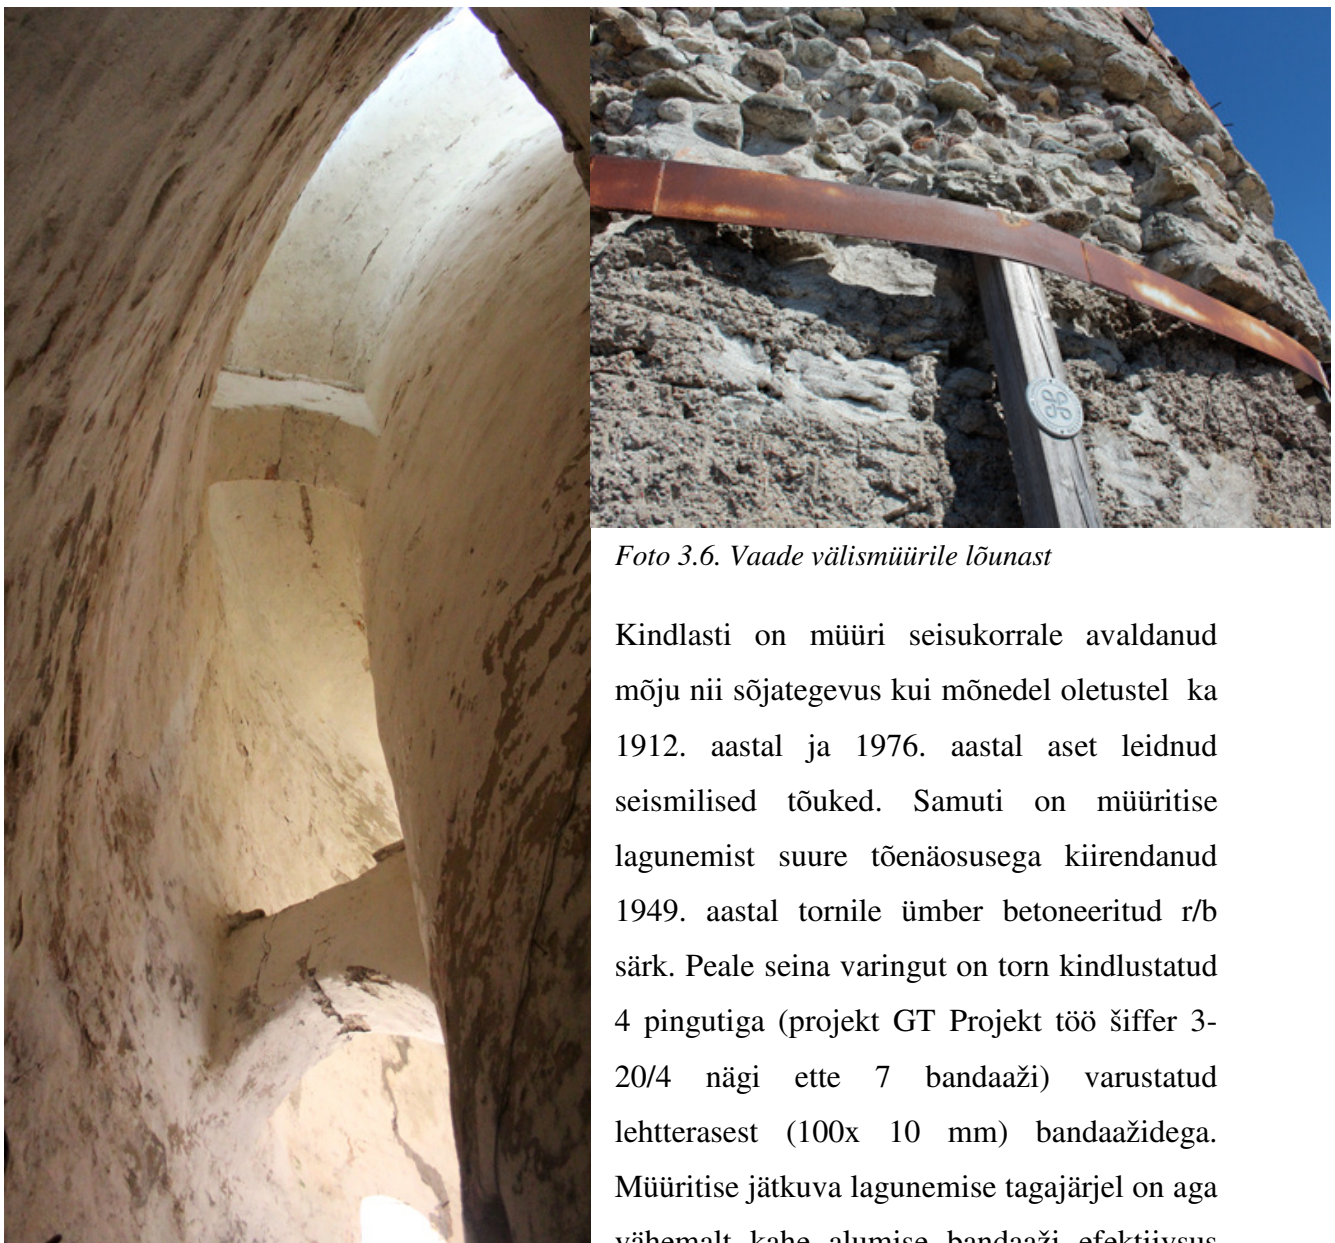
müüridega seotud. Täide ning trepilt tulev koormus avaldab aga välisele koonusmüürile märkimisväärset survet. Oluline on kindlasti ka temperatuuride mõju nii müürile, millel puudub temperatuurivuuk (välimise 1,2 m paksu müüri übermõõt jalamil 45 m) kui ka täitele, mis temperatuuri muutuste tagajärjel ilmselt pidevalt tiheneb. Ka 1990. aasta maikuus KRPI (Kultuurimälestiste Riikliku Projekteerimise Instituudi) poolt koostatud tehniline ülevaatus (töö nr. II-90096) kirjeldab suurt ülevalt alla kulgevat pragu torni idaküljel. Samas küljes ongi kehandi välissein neljandiku ulatuses varisenud, ülejäänud osas aga halvas või väga halvas (Foto 3.6) seisukorras.

*Foto 3.6. Vaade välismüürile lõunast*

Kindlasti on müüri seisukorrale avaldanud mõju nii sõjategevus kui mõnedel oletustel ka 1912. aastal ja 1976. aastal aset leidnud seismilised tõuked. Samuti on müüritise lagunemist suure tõenäosusega kiirendanud 1949. aastal tornile ümber betoneeritud r/b särk. Peale seina varingut on torn kindlustatud 4 pingutiga (projekt GT Projekt töö šiffer 3-20/4 nägi ette 7 bandaaži) varustatud lehtterasest (100x 10 mm) bandaažidega. Müüritise jätkuva lagunemise tagajärjel on aga vähemalt kahe alumise bandaaži efektiivsus muutunud äärmiselt küsitavaks.

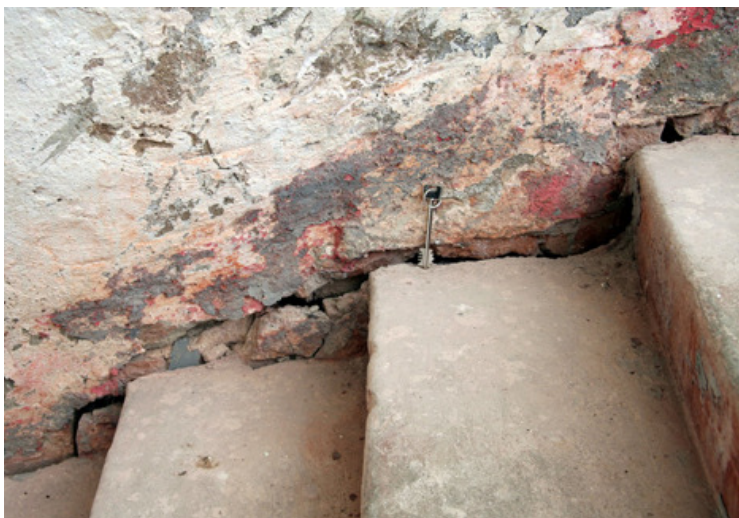
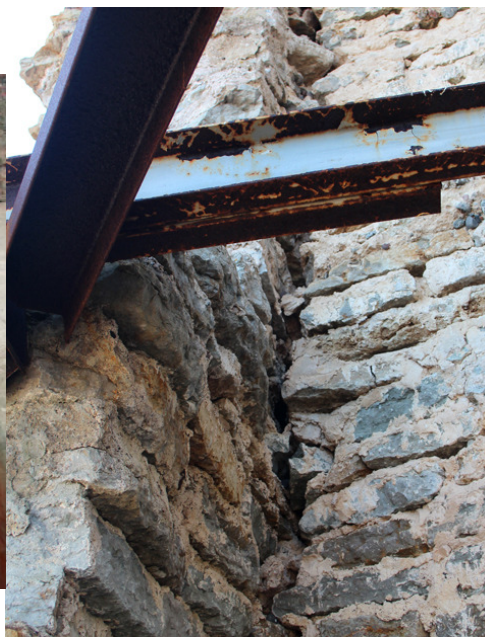
Foto 3.8. vajumispragu trepi ja välisseina vahel

Foto 3.9.paremal- jälgastav ristmüür, ka trepialuse täite tugisein.

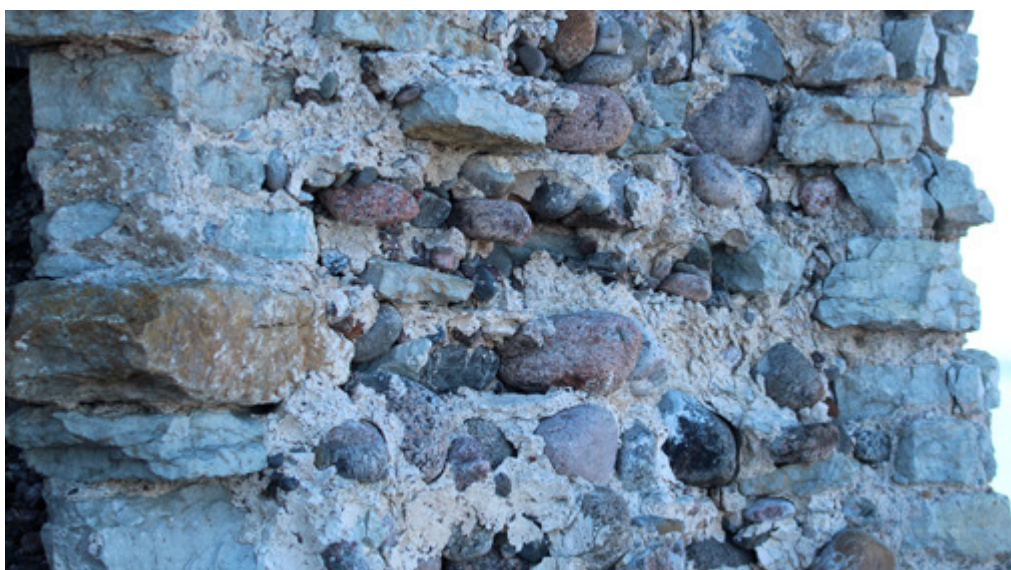
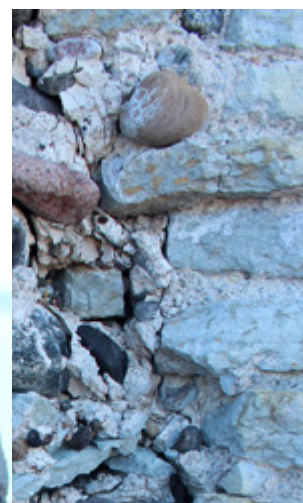
Oma osa müüri pideval lagunemisel on kindlasti ka asjaolul, et müüri näol on tegu komposiitmüüri- ja paekivist ning maakividest (Foto 3.10). Müüri sise ja väliskiht on laotud paekivist ning müüri sisemus täidetud erineva suurusega maakividest täitega. Sideainena on kasutatud lubimörti. Kuna paekivi ja maakivi ehitusfüüsikalised omadused erinevad, on lagunemine kõige intensiivsem müüritiste liitumisjoonel (Foto 3.10). Oma mõju välisseina lagunemisel on kindlasti ka koonilise seina puhul sademete paremal juurdepääsul müüritisele, aga ka horisontaalselt mõjuvatel sisejõududel

Foto 3.10. Välisseina lõiked varingukohas.

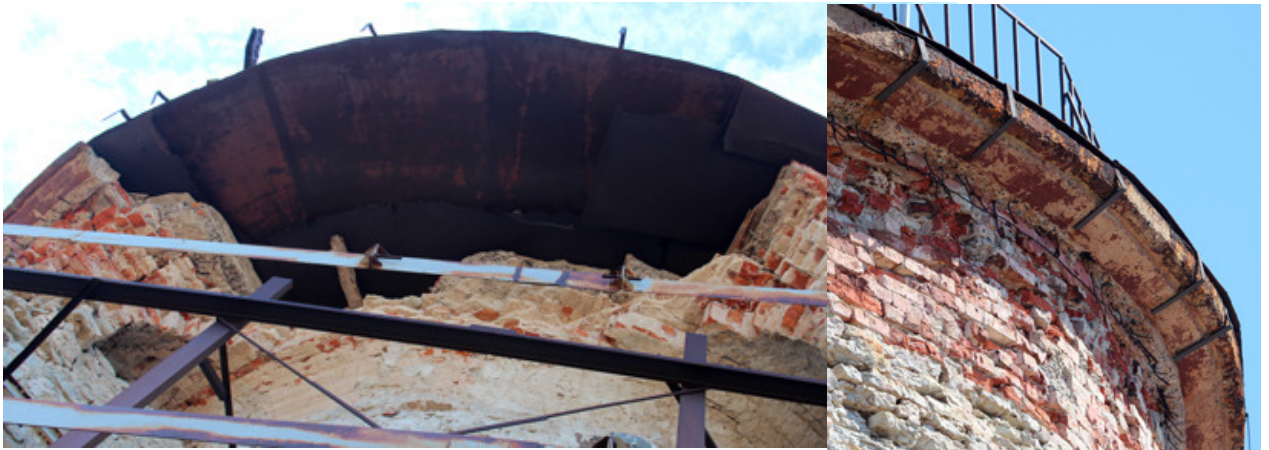
Tõsiste kahjustustega on ka kivimüüre ühendav savitellistest ülemine müüriosa (Foto 3.12) ning poolkaarvõlv. Kui varinguosa välja arvata (Foto 3.11), on r/b karniis vaatamata vihmavee suhteliselt heale ligipääsule püsinud terviklik, kuigi ilmsete karboniseerumise tunnustega.

Fotod 3.11 ja 3.12. Alla kukkunud r/b karniis ja tellisvõlv ning lagunev savitellistes müüriosa.

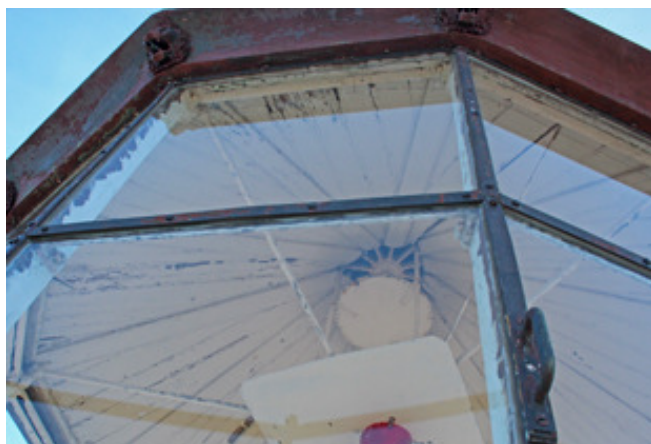
väljavahetamist mõningad Nõukogude-aegsetest remontidest pärinevad elemendid ja detailid. Samas on teras-ja metallkonstruktsioonide restaureerimisel oht, et peale korrosiooni ja kahjustunud viimistluskihtide eemaldamist kasvab vajalike tööde maht oluliselt. Seda just eelkõige sõlmede puhul, mis peavad tagama ka ilmastikukindluse (Foto 3.13). Pidevate läbisadamiste tulemusena on tõsiselt kahjustada saanud ka laternaruumi puitlagi (Foto 3.14).

Foto 3.14. Laternaruumi puitlagi ja klaasseinad

3. Laternaruum. Laternaruumi karkass ja klaasid restaureerida, klaaside teenindamiseks rajatud rõdupiire asendada. Tõsiste kahjustustega puitlagi (Foto 3.26) ja ventilatsioonitava taastada või asendada olemasoleva eeskujul.

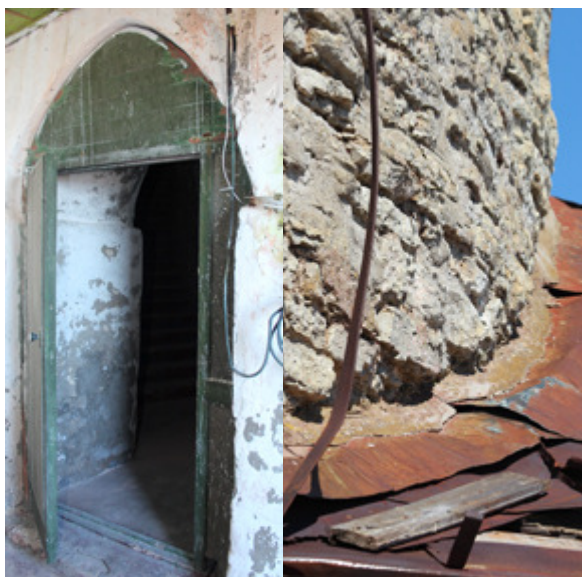
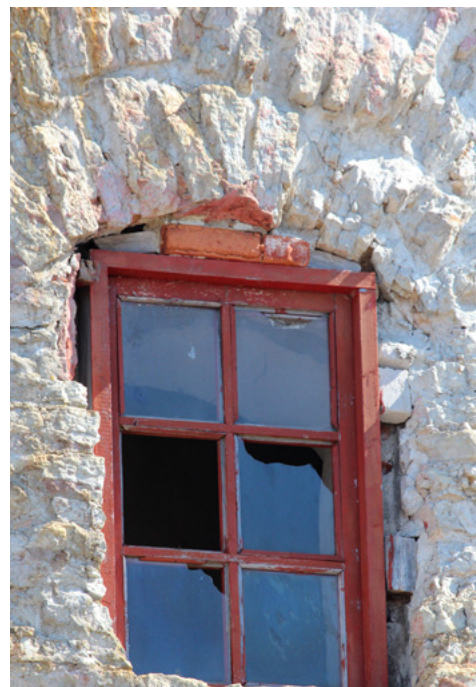
Foto 3.16.-Täispuidust peauks  
Foto 3.17.- Juurdeehituse katuse liitumine müüriiga

1. Kivist torniosa tüvikoonuseline lubimördiga laotud paemüür koos avatäidetega (Foto 3.15). Puuduvad avatäited taastada olemasolevate eeskujul, kindlasti tuulutuseks avatavad. Olemasolevad avatäited restaureerida (Foto 3.16). Müüri taastamisel ja stabiilsuse tagamisel kasutatakse bandaazid või tõmbid võimalusel süvistada. Taastatud müüri kaitsta Foto 3.15-Kaarsillusega aknaava

maksimaalselt sademete otsese mõju eest ning müür katta hüdrofobiseeriva ainega. Sademete eest kaitsta ka müüri liitumine juurdeehituse katusega, torni perimeetril taastada betoonist sillutisriba.

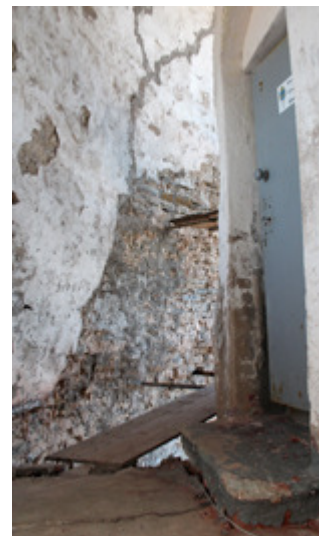
*Foto 3.18. Paekivitrepi lõpp ja uks tasapinnal 8.70*

2. Spiraalne paekivist trepp. Peale trepi kandesõlmede lahendamist säilitada trepp kindlasti kuni kõrgusmärgini 8.50 ning restaureerimistöode käigus kaaluda originaaltrepi taastamist kuni kivitorni laeni. Enamus trepi originaaldetaile on ilmselt võimalik leida varinguhunniku sorteerimisel. Injekteerida praod müüre ühendavates poolkaarvõlvides ning taastada trepikäsi kinnitusdetailid. Tasapinnal 8.70 torni kehandisse viiv metalluks asendada täispuidust uksega, säilitada paekivist trepiaste (Foto 3.18).

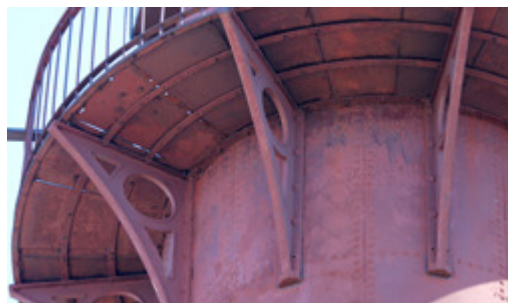
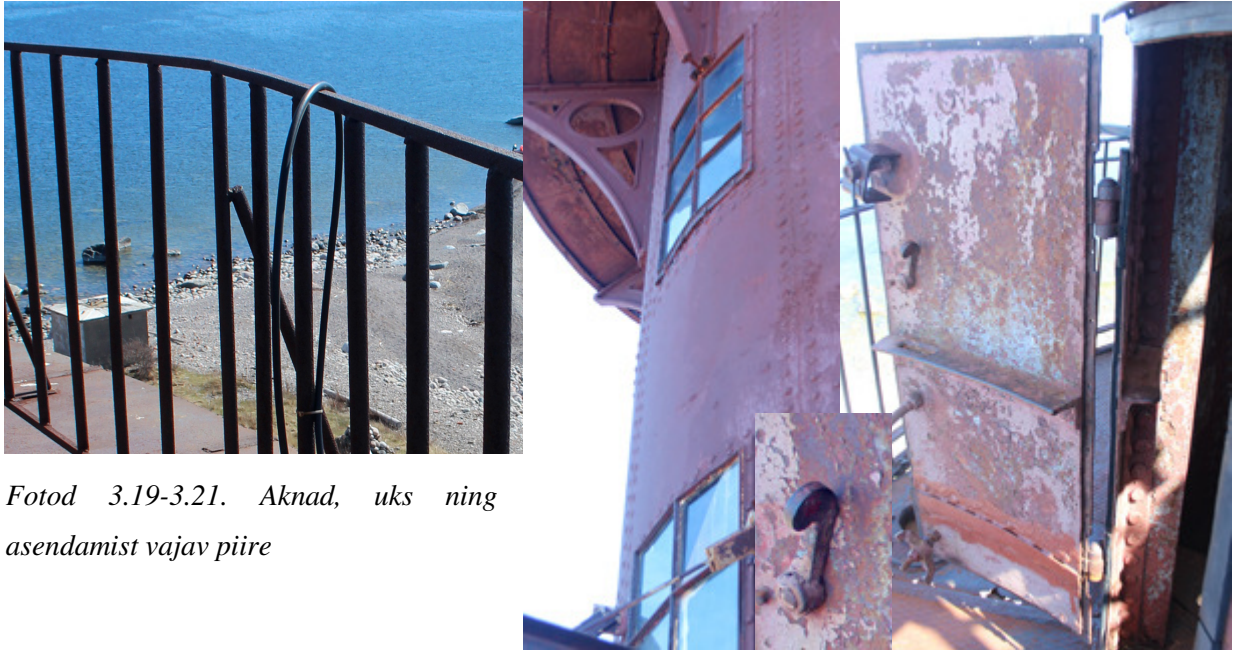
Fotod 3.19-3.21. Aknad, uks ning asendamist vajav piire

Silindriline torniosa koos keerdtrepi, rõdu ja selle kandekonstruktsioonidega (Foto 3.19) ning rõdule viiva uksega. Nii torni seinad kui keerdterpp (Foto 3.22) puhastada, restaureerida ja värvida vastavalt sondaazidele ja navigatsioonimärkidele esitatavatele nõuetele. Avatäited restaureerida (Foto 3.20). Ülemine välisrõdu koos efektsete kandekonsoolide ja Foto 3.19- Ülemine konsoolne rõdu piirdega restaureerida, kivijalamil oleva rõdu Nõukogude-aegne piire asendada (Foto 3.19).

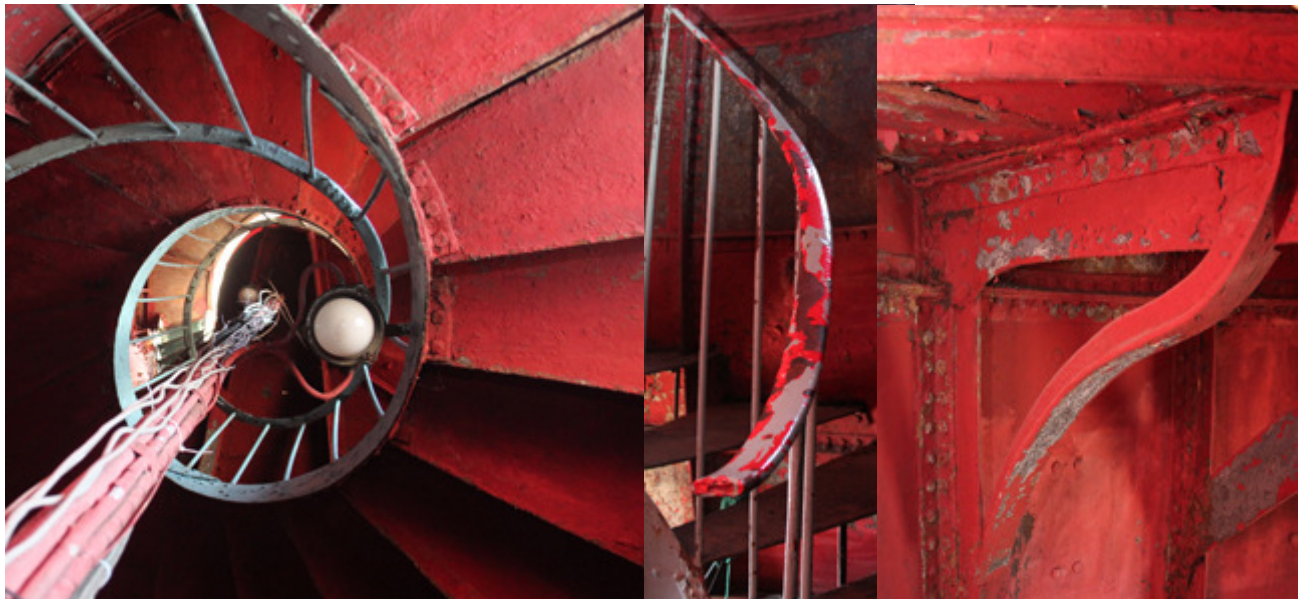
Fotod 3.22.-3.25. Keerdtrepp, trepi piire ja laternaruumi põranda kandekonstruktsioon

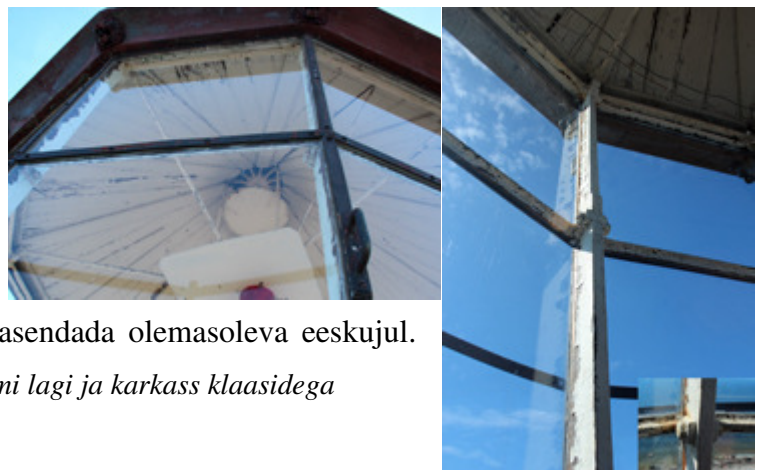
Fotod 3.26,3.27. Laternaruumi lagi ja karkass klaasidega

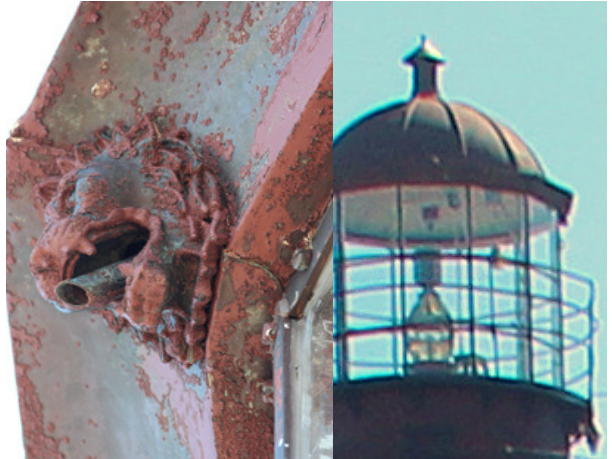
*Fotod 3.28 ja 3.29. Lõvipea veesülitite ning valtsplekk kuppelkatus koos ventilatsioonikorstnaga*

4. Kuppel. Dekoratiivne kuppelkatus koos metallkarniisi ning äärmiselt efektsete lõvipea (Foto 3.28) veesülititega (12 tk) restaureerida.

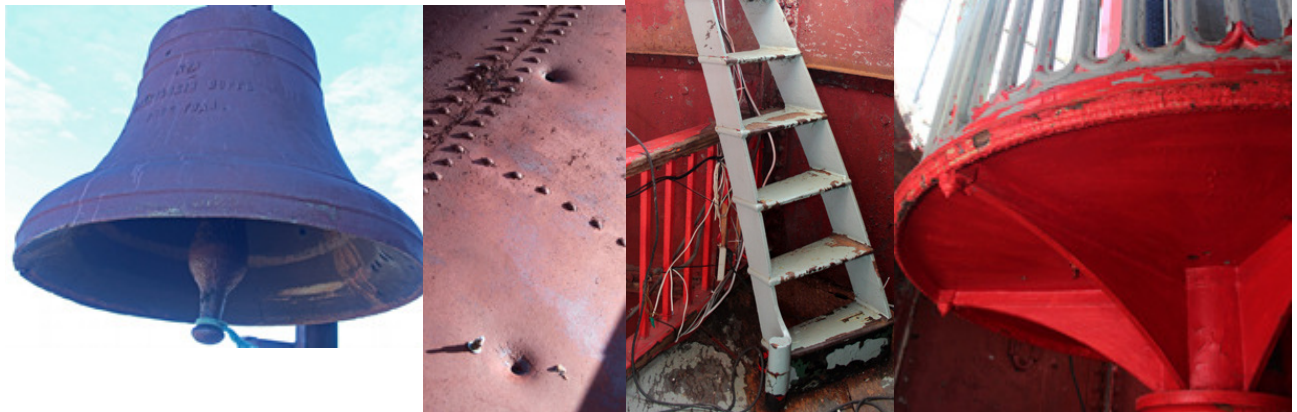
*Fotod 3.30-3.35. Laterna dekoratiivne jalg koos tootja logoga, laternaruumi viiv keerdtrepp, udukell ning kuuliaugud metalltorni seinas.*

5. Udukell, laterna jalg ja laterna juurde viiv trepp. Laterna dekoratiivne jalg restaureerida koos Prantsusmaa tootja Henry Lepaute etiketiga, samuti laterna juurde viiv metalltrepp. Samuti restaureerida 1896. aastast pärit udukell. Meenutusena sõjategevusest jätta plommimata ning eksponeerida mõned kuuliaugud metalltorni seinas.

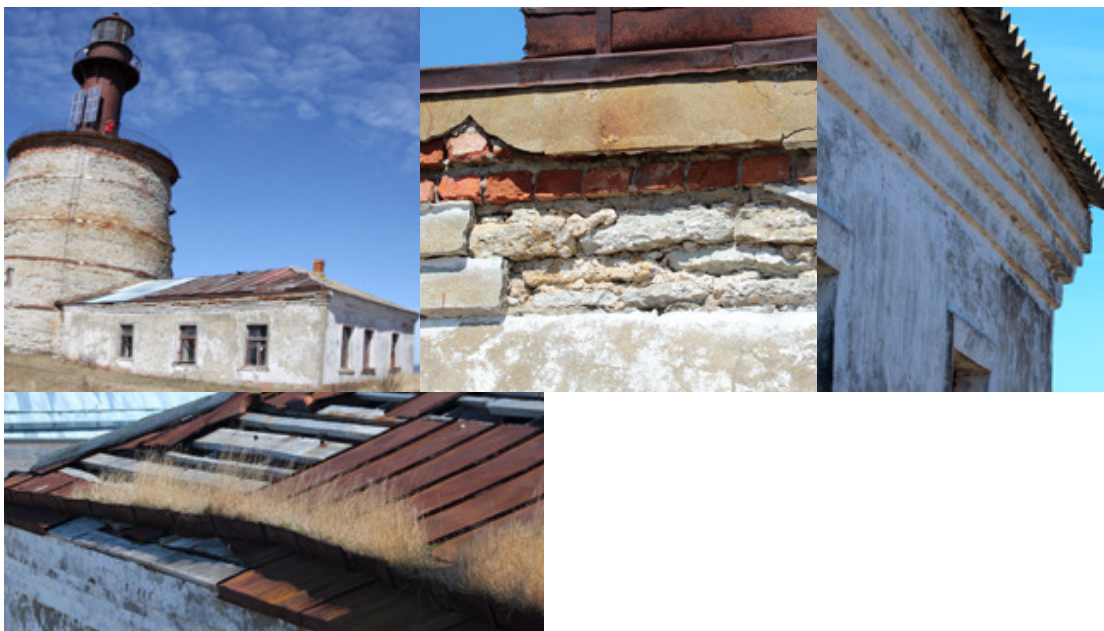
Fotod: 3.35-3.38. Vaade kõrvalhoonele, fotod väliskonstruktsioonide hetkeseisust

Hoone säilimiseks olekski hädavajalik kiiremas korras taastada hoone katust ja vihmaveesüsteemid ning asendada puuduvad avatäited.
