EESTI KUNSTIAKADEEMIA
Kunstikultuuri teaduskond
Muinsuskaitse ja restaureerimise osakond

MASSI REHIELAMU KOMPLEKSI RENOVEERIMINE

Objekti asukoht: Harjumaa, Padise vald, Madise küla, Massi
2012/2013. õ-a. Arhitektuuri konserveerimise ja restaureerimise täienduskoolituskursuse
lõputöö

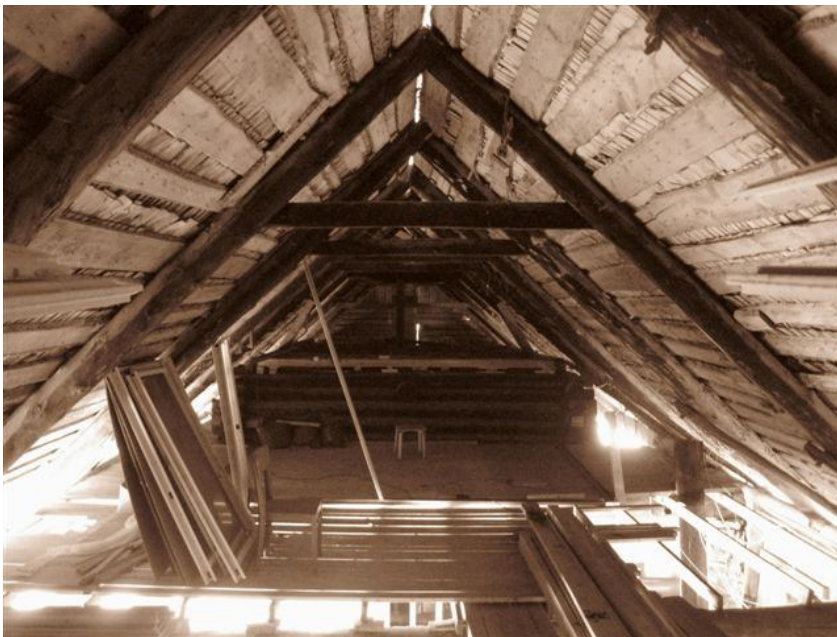
Hoone olukorraga tutvumine sai teoks aastal 2008 suvel kui selgitati rehielamu vundamentide, kandkarkassi, katuse ja avatäidete olukord. Hoone vundament oli traditsiooniliselt rajatud maakividele, millised olid siis toetatud paepinnasele mis asus 400mm sügavusel maapinnast. Aegade jooksul tõusnud pinnas oli katnud osaliselt elamu ja rehetoa rõhtpalk osa. Hoone palgid olid seest poolt tahutud ja kasutatud järsknurk ühendust. Mööda paepinnast liikuv raskesti imenduv pinnasevesi oli kapillaartõusuga jõudsasti koos orgaanilise pinnase niiskusega lõhkunud alumise hoone osa palke. Esialgsel vaatlusel selgus, 2-3 rida alumisi palke olid mädanenud või kahjustatud erinevate loomsete parasiitvormide poolt. Rehealuse osas oli olukord parem kuna seal oli tegu 700mm paksuse, kohalikust paemurrust toodud paekivi seinaga jätkumisega maakivi vundamendilt. Hoone katusekandjad olid rahuldavas seisukorras kuna läbijookse ei tuvastanud (Joonis nr. 2).

Joonis nr. 2. Rehielamu katusekandjad ja laastukatus. Allikas: Eero Jürgenson, aprill 2009.

Aegade alguses oli ilmselt hoonel olnud roo- või õlgkatus, milline asendati laastukatuse, mis oli ülevaatusel kaetud kõiki rehielamuid päästnud eterniidiga³. Samuti on alust arvata, et laastukatuse ehitusega likvideeriti otsakelp kuna kõrvalolevatel elamutel on just selline lahendus säilinud.

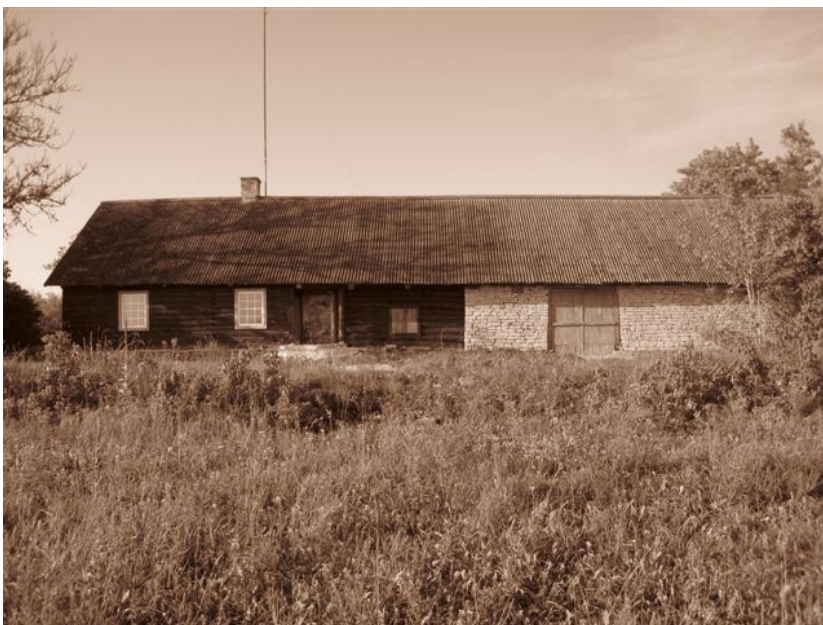
Avatäited säilinud ei olnud. Rehealusel olid ees plekiga kaetud laudused, originaalsed sissekäigud olid suletud elamu ossa ja tehtud uus ava. Aknad olid asendatud PVC akendega ning millegi pärast rõhutada veel lillade raamlaudadega (Joonis nr.3).

Joonis nr. 3. Rehielamu. Allikas: Eero Jürgenson, aprill 2009.

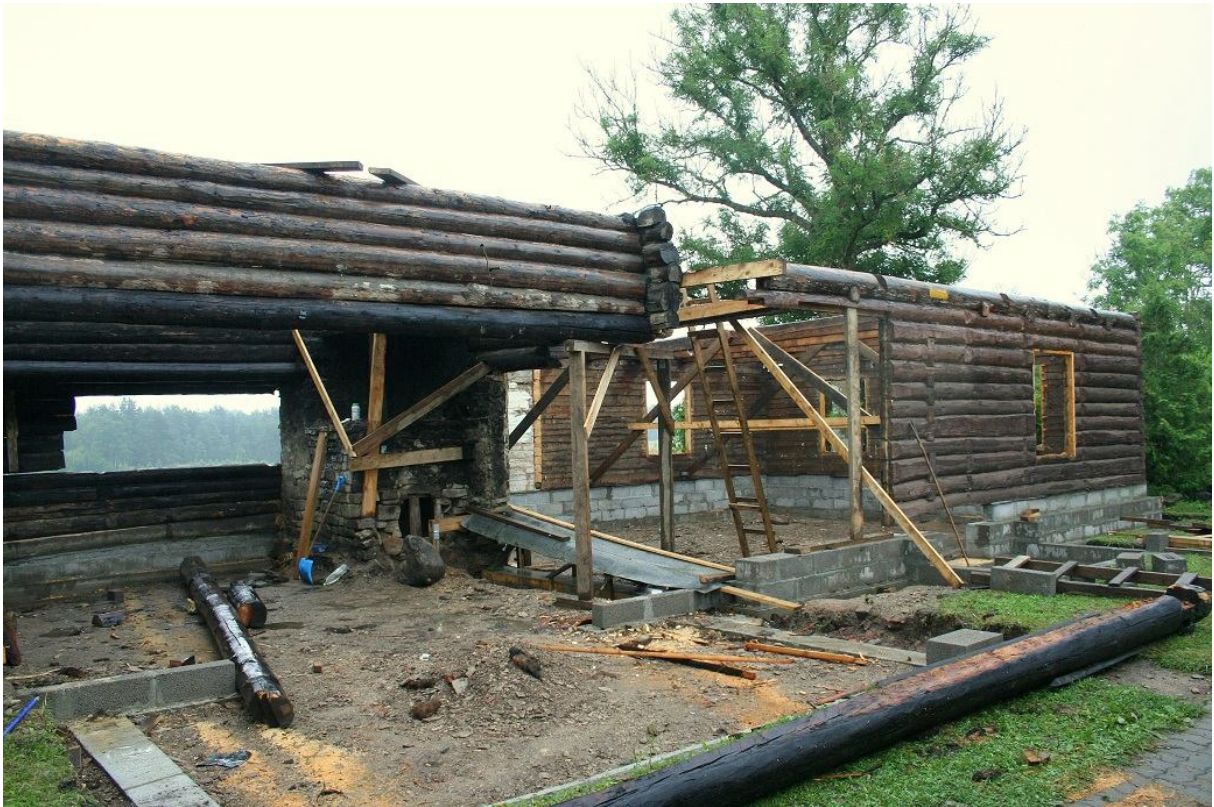
Tööde käigus selgus muidugi, et esialgsel uurimisel tuvastatud 2-3 rikutud palgirida elamu ja rehetoa osas oli liigne optimism ning tegelikkuses tähendas see pea 4 palgirea vahetamist (Joonis nr. 5).

Joonis nr. 5. Üllatused. Allikas: Autori foto, juuli 2009.

Samas sai kasutada järele jäänud lühemaid palke vanade akna kohtade plommimisel püstise palgiga, et rõhutada just vana akna asukohta. Samas sai hoone palkosas kasutatud ainult originaal materjali ja seda just see tõttu, et nii veranda kui sokli osast jäi piisavas koguses materjali nende tööde tarvis.

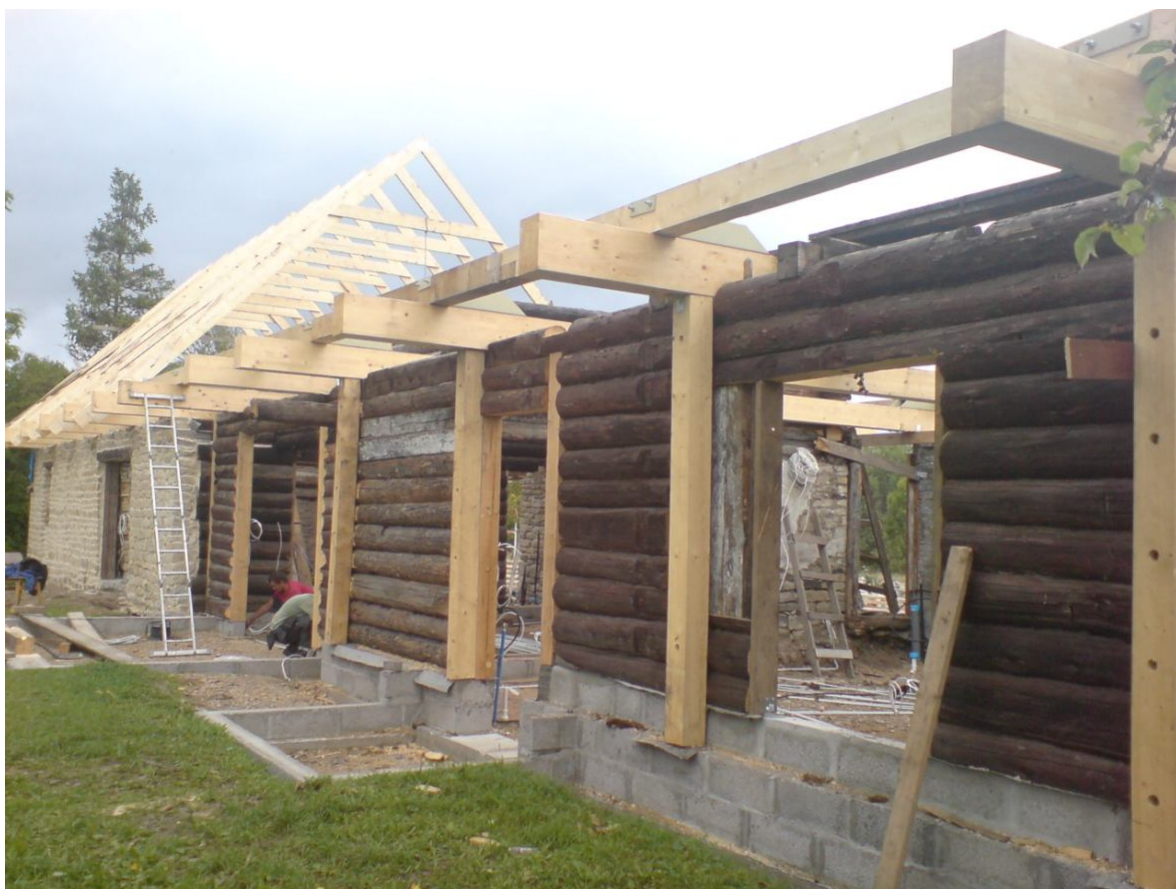
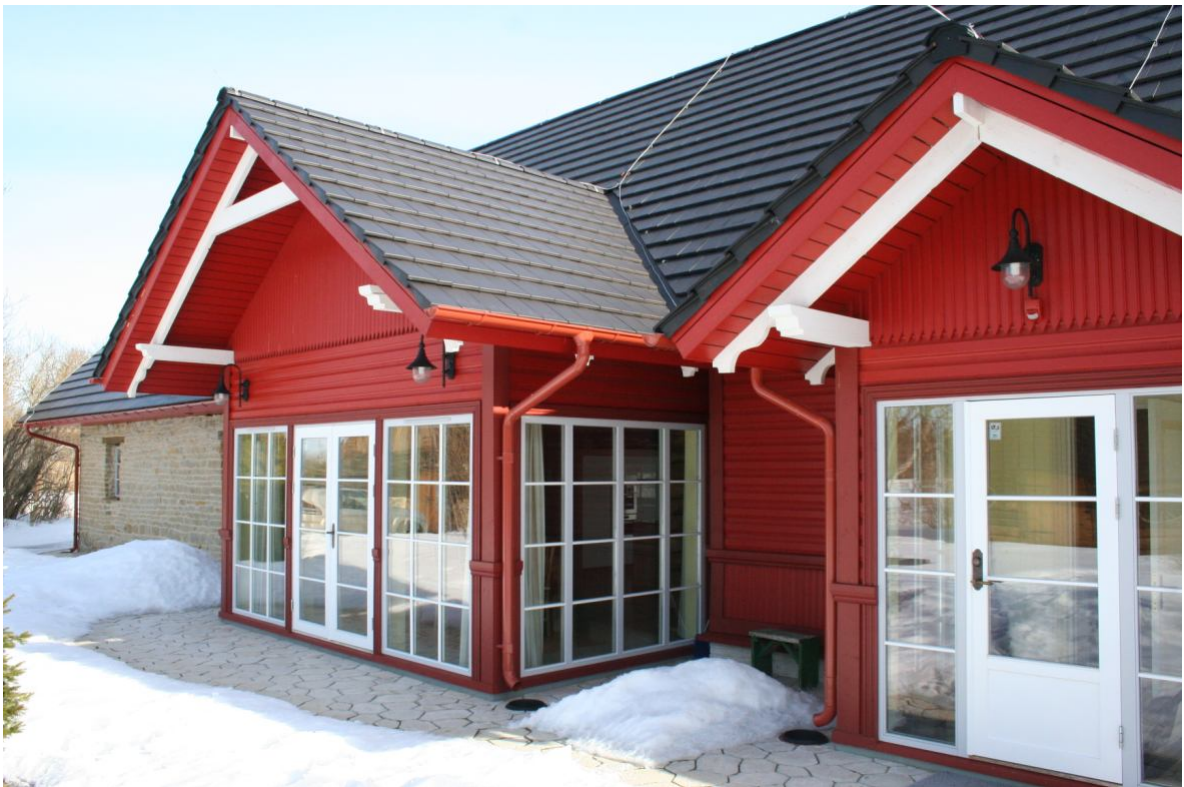
Joonis nr. 6. Katusekandjad ja katus Allikas: Autori fotod, september 2019 ja märts 2013.

Taastatava katuse konstruktsiooni tüübi valikul said määravaks kriteeriumid eluiga, materjali kasutus, ilmastikukindlus ja katuse võimalik sarnasus algupärasele laastukatusele. Kuna hoone katuse vahetamine toimivas elamus on probleemne, siis jäi peale kivimaterjal. Katusekivi valikul oli kriteeriumiks selle lihtsus ning sarnasus laastukatusele. Kivi otsingud viisid välja Saksamaal toodetavale Jacobi siledale musta värvi kivile, millist paigaldati Eestis esmakordselt. Katuse kandjad sai tehtud kõik uued (Joonis nr. 6), alates sarikatest ja lõpetades kandvate liimpuittaladega. Kandvad liimpuittalad võimaldasid ka hoone teise korruse ehitust. Keerukas seinasõlm, mis pidi paindemomenti vastu võtma, lahendati metallist „kingadega“, mis jäid teise korruse seina sõlme sisse.

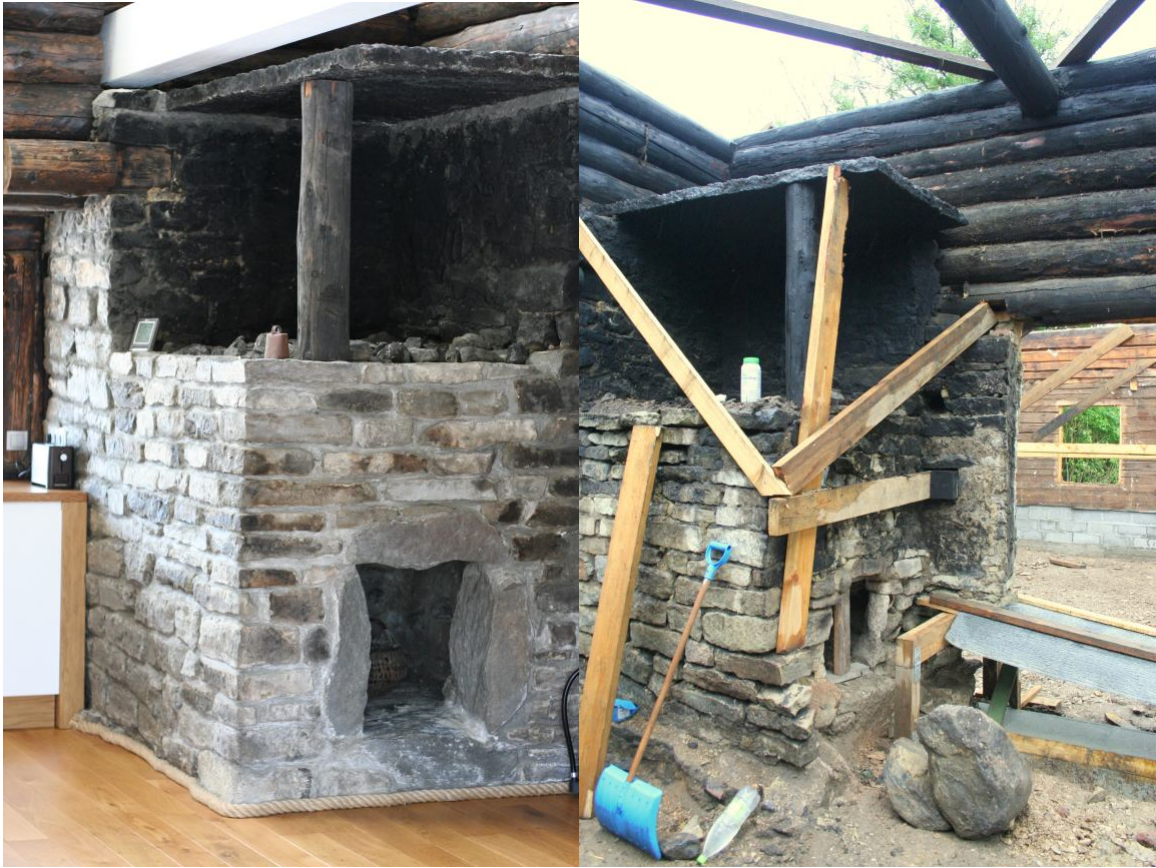
Joonis nr. 7. Reheahi enne ja nüüd. Allikas: Autori fotod, september 2009 ja märts 2013.

Nagu eelpool öeldud olid interjööris läbivad märksõnad valgus, avarus, lihtsus ja läbiv joon hoone ühest otsast teise. Interjööris sai jäetud kõik vana viimistlus võimalikult ehedana. Kandavad palkseinad puhastati tapeedist ja vanast puitroovituselt ning tihendati palkide vahed takuga. Täna meenutavad vanasid, plommitud akna kohtasid püstised palgid. Linaõliga kaetud seinal aga ilutsevad teatud eluetapil seina löödud roovitust hoidnud naelad. Säilinud on vana reheahju elutoa poolne sein oma esialgses väarikuses ning kerisahi ise laoti ümber kuna see oli varisemisohtlik. Täna on LED valgustitega markeeritud ja originaalse sädemepüüdmissiviga ahi hoone südameks (Joonis nr.7).

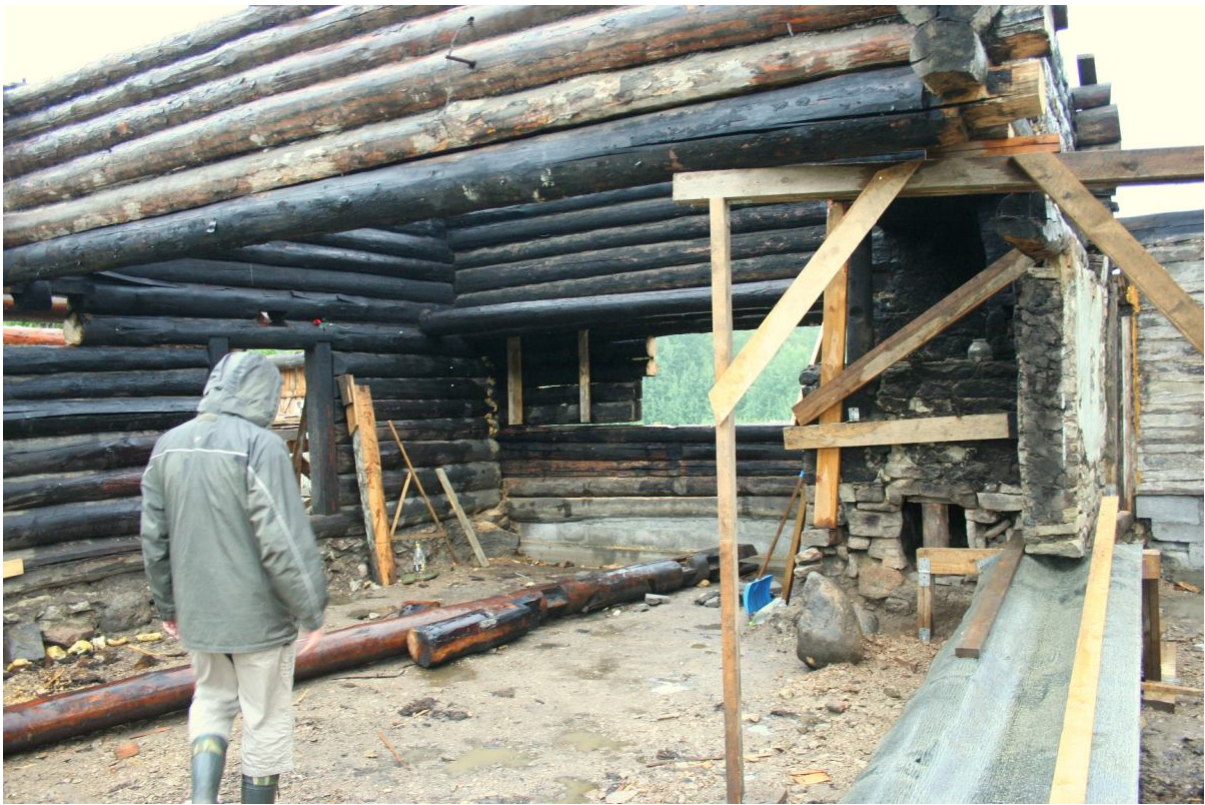
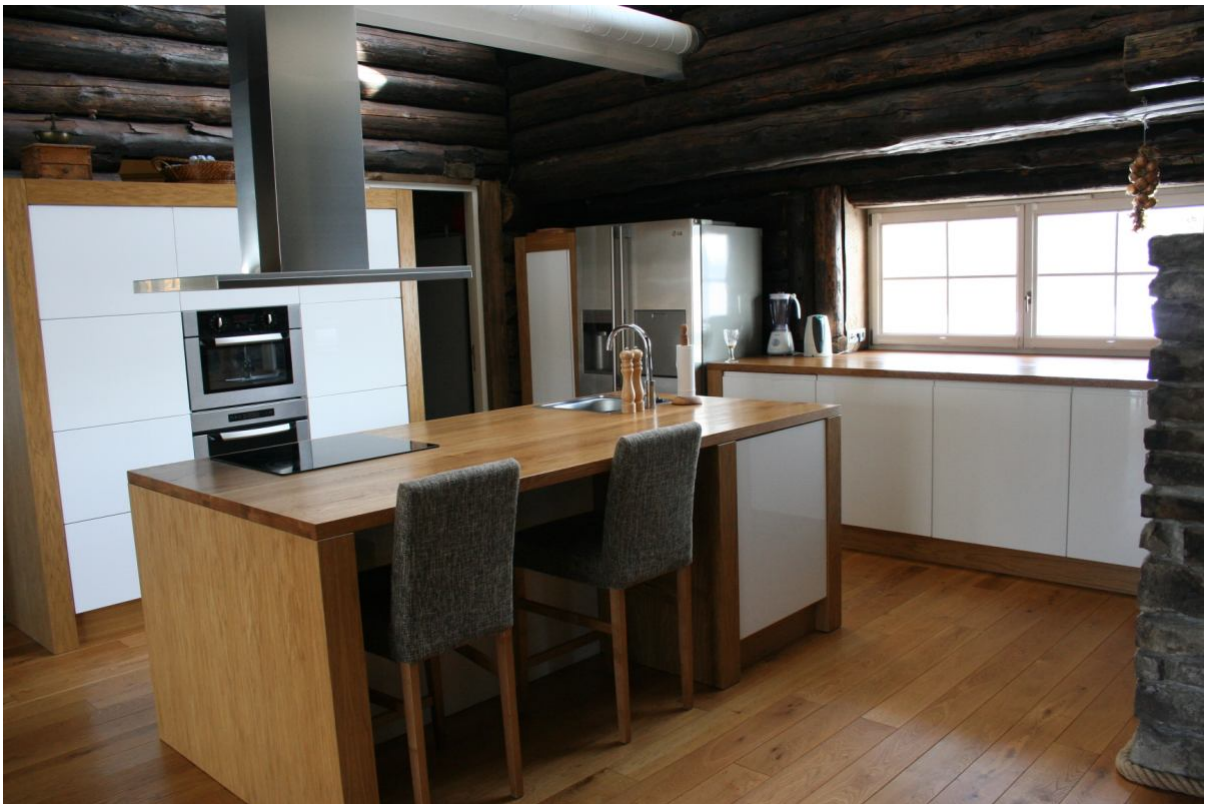
Joonis nr. 8. Rehetuba enne ja nüüd. Allikas: Autori fotod, september 2009 ja märts 2013.

Rehetoast on saanud köök (joonis nr.8) oma avaruses ja seinte palgid puhastati esialgselt suurest nõekorrast tavalise vee ja pesuaine seguga. See tagas esialgse ajaloolise nõekorra säilimise ning tulemuseks on hooletu külalise pluusi varrukal mõõdukas nõetriip, mis tuletab meie esivanemate ajalugu meelde.

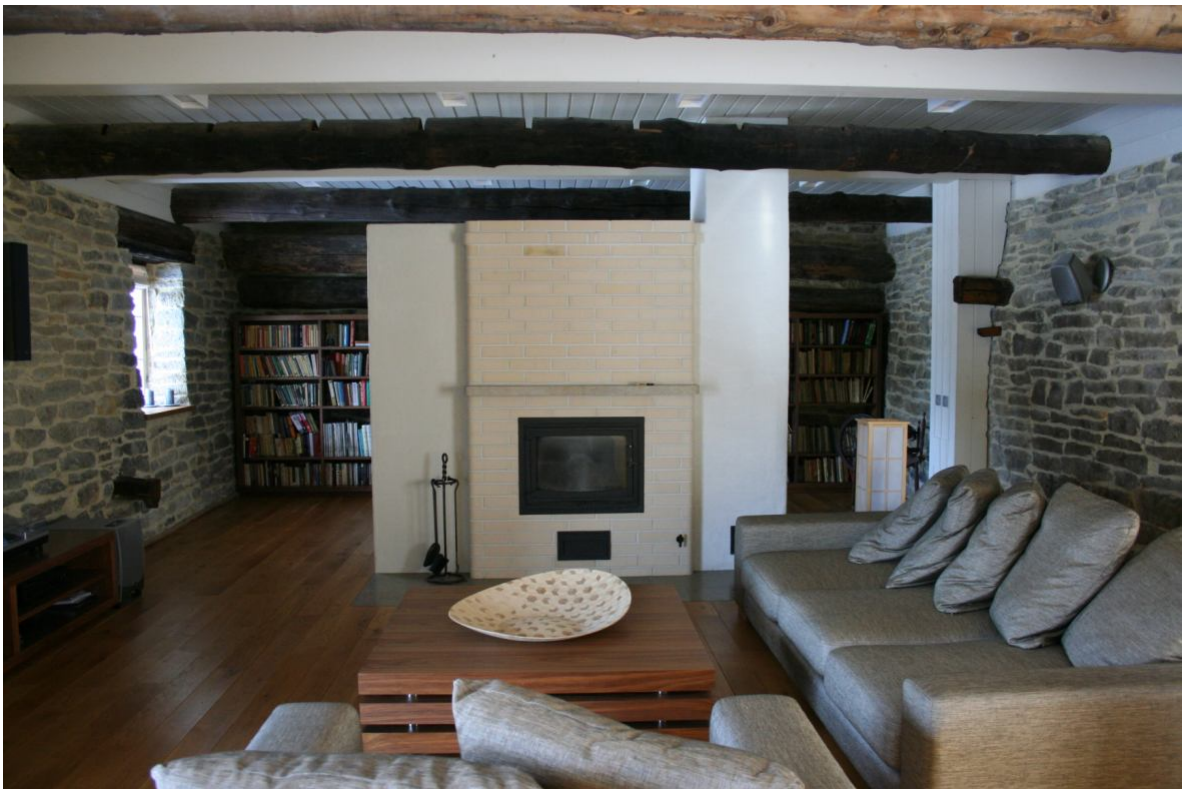
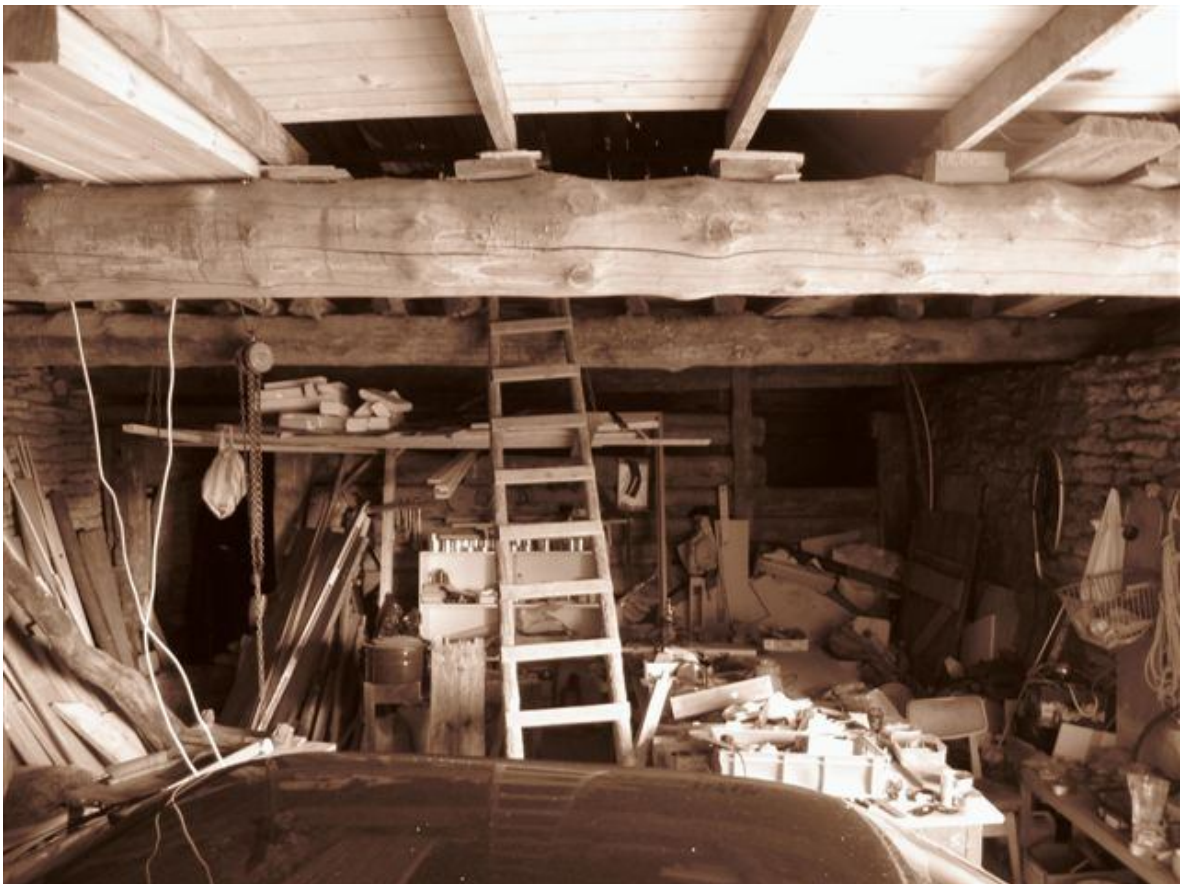
Joonis nr. 9. Rehealune enne ja nüüd. Allikas: Autori fotod, märts 2009 ja märts 2013.

Rehealuse paekivi seinad (700mm) puhastati ja vuugiti nagu ka väljast poolt. Lauda osa koos seal olnud lambasõnnikuga puhastati ja seinaga lihviti. Täna markeerivad seinaga asukohta paeseinast välja turrivad siduspaldi otsad ning suur sooja andev ahjumassiiv. Kõikides ruumides on eksponeeritud mitte kandvatena vanad laetalad (joonis nr. 9) ning põrandakattematerjaliks sai naturaalne tammelaud. Üheks hoone tähtsaks osaks ja emotsiooni kujundajaks on ka valgustus. Aatriumiks kujunenud avatud rehekasti pealne on täidetud suurte, õitsenud võilille meenutavate, pallvalgustitega (joonis nr.10), mis annavad õhtul õdusat valgust. Käepärastest vahenditest tehtud valgustid söögilaua kohal ning WC-s ja esikus loovad pisut vabama käsitluse konservatiivsest valgustist.

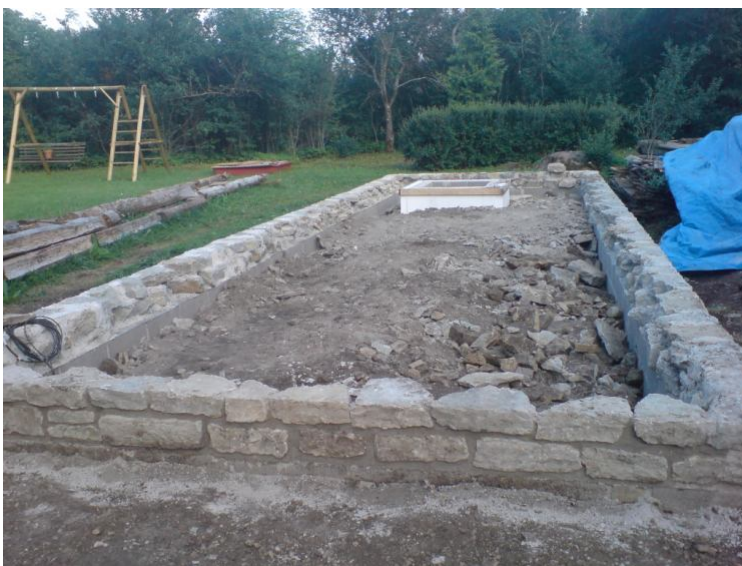
Joonis nr. 11. Aida vundament. Allikas: Autori foto juuni 2011.

Nagu ka rehiamul tuli siin teha täiesti uus vundeerimine, et vältida kapillaarniiskuse pääsemist sein konstruktsiooni. müürikivist vundamendile laoti ette kohalikust paekivist dekoratiivne osa (Joonis nr.11).

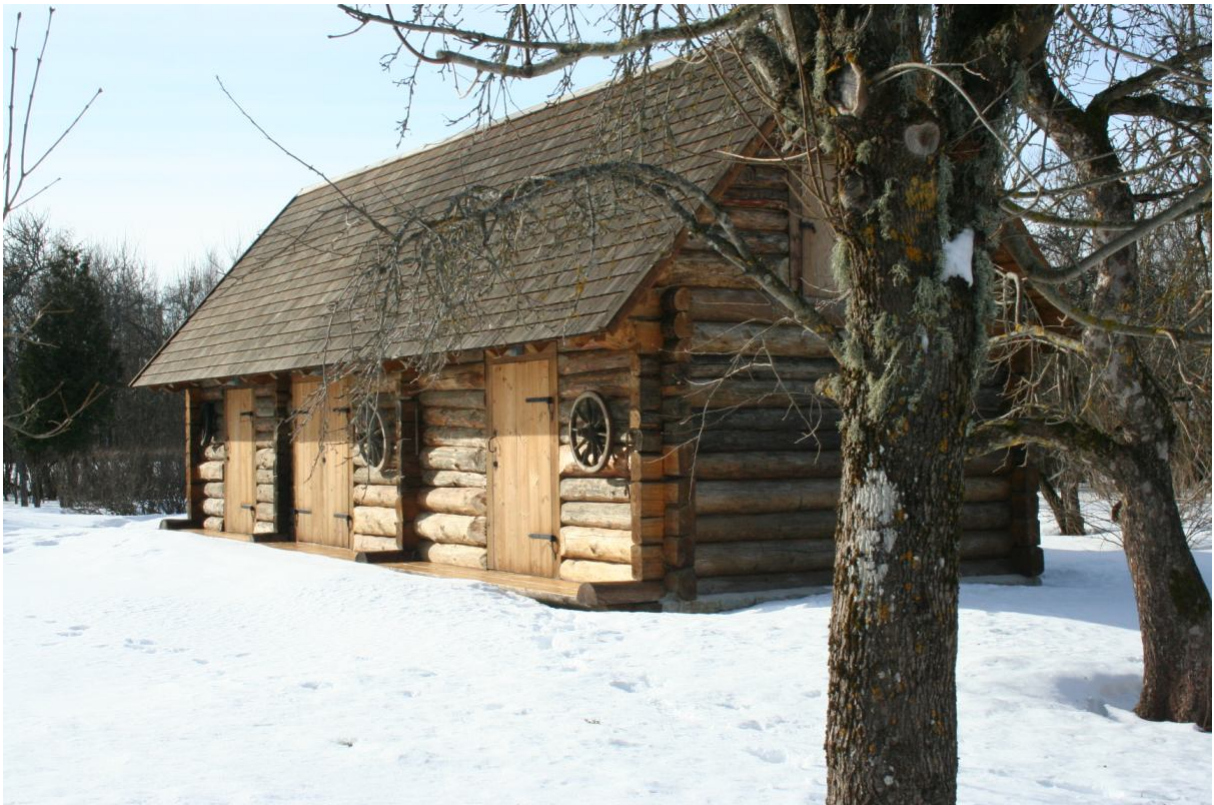
Joonis nr. 12. Aida katus. Allikas: Autori foto märts 2013.

Katuse kandjad olid heas seisukorras ning neile lisati uusi sarikaid tagamaks piisav kandevõime. Katusekattematerjalina (joonis nr.12) on kasutaud kuumas tõrvaõlis immutatud kimmisid ning järel tõrvamine tehti pool aastat hiljem.

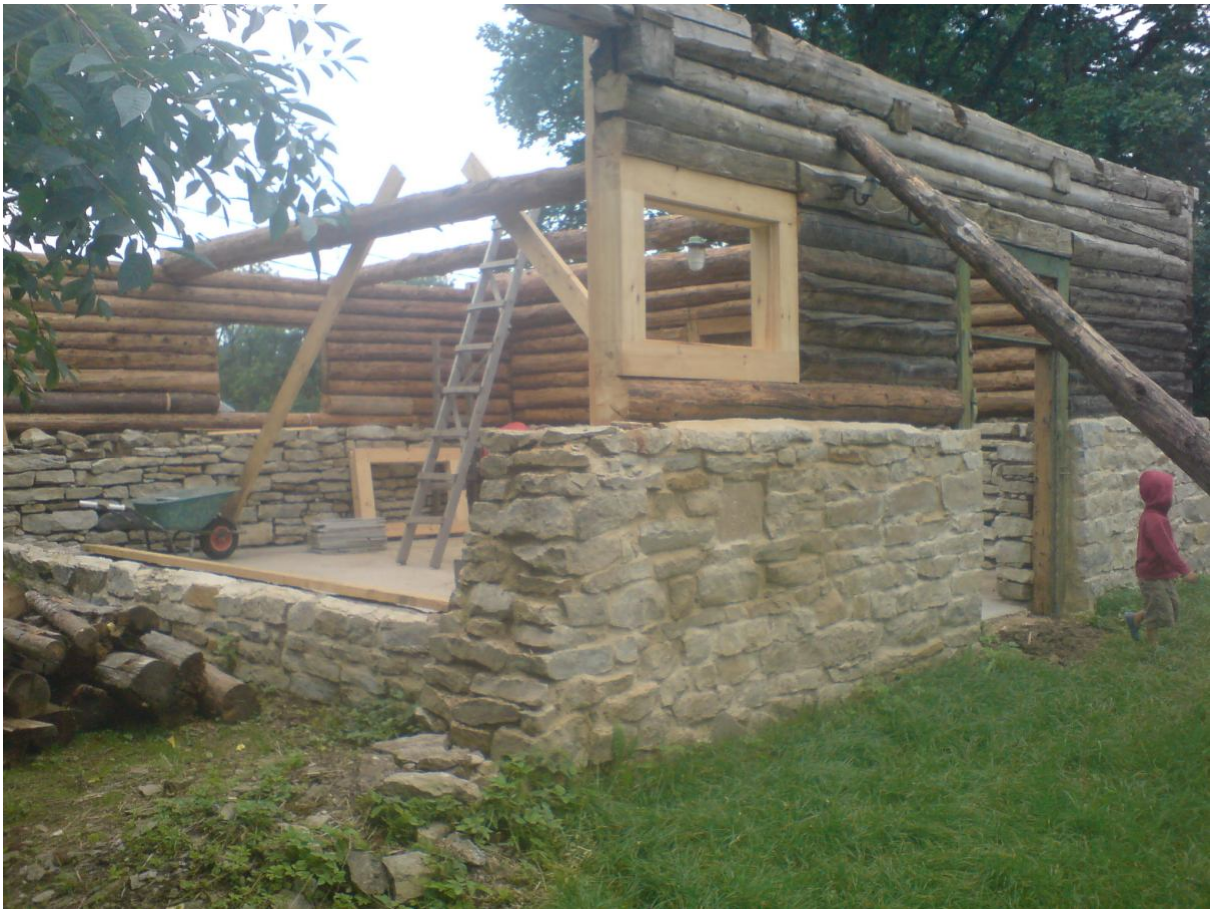
Lauda seinad olid säilinud paremini kui aida omad ja siin tuli kasutada asenduseks metsakuiva materjali tunduvalt vähem. Hoone sai ka uued ukse ja aknad oma algupärasel lahenduses ning sulused, mis ositi pärinesid esialgelt hoonelt.

Joonis nr. 13. Lauda karkass. Allikas: Autori foto august 2011.

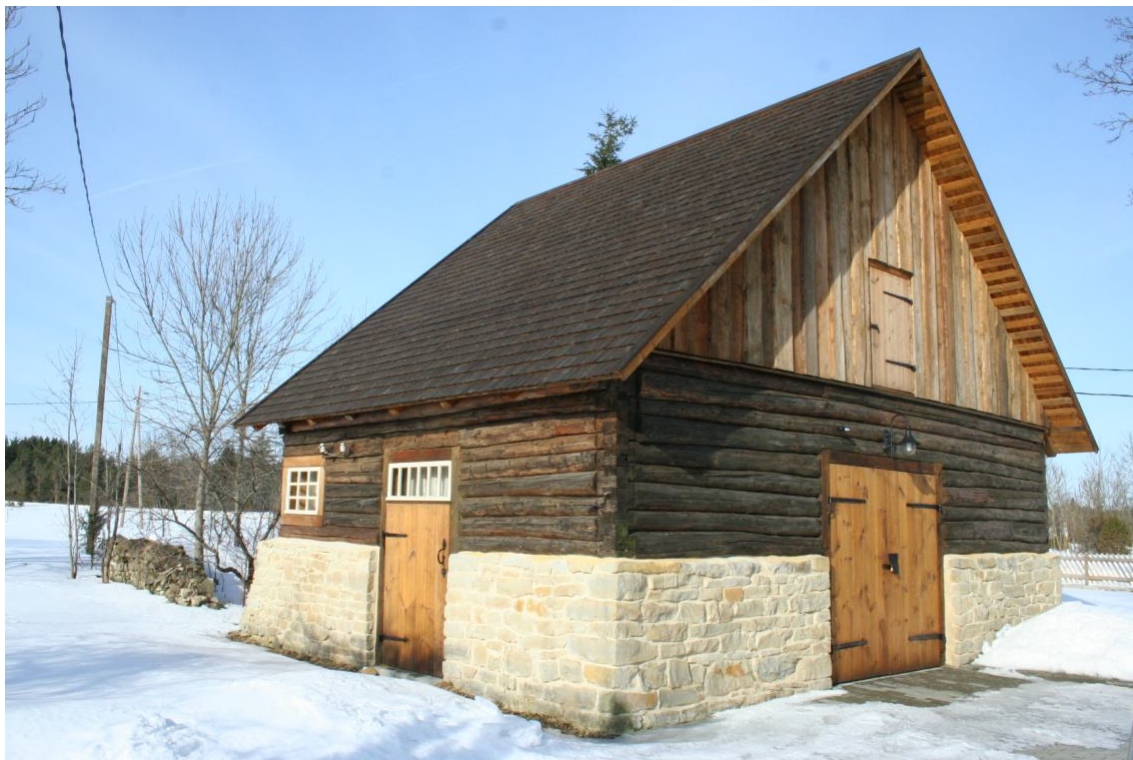
Joonis nr. 14. Lauda katus. Allikas: Autori foto märts 2013.

Ka lauda katusekandjad olid heas seisukorras ning neile lisati uusi sarikaid tagamaks piisav kandevõime. Katusekattematerjalina on kasutaud samuti kuumas tõrvaõlis immutatud kimmisid.
