EESTI KUNSTIAKADEEMIA
Kunstikultuuri teaduskond
Muinsuskaitse ja restaureerimise osakond

KOHILA PABERIVABRIKU PUUTÖÖKODA
Kohila, Tööstuse 19A

2012/2013. õ-a. Arhitektuuri konserveerimise ja restaureerimise täiendkoolituskursuse
lõputöö

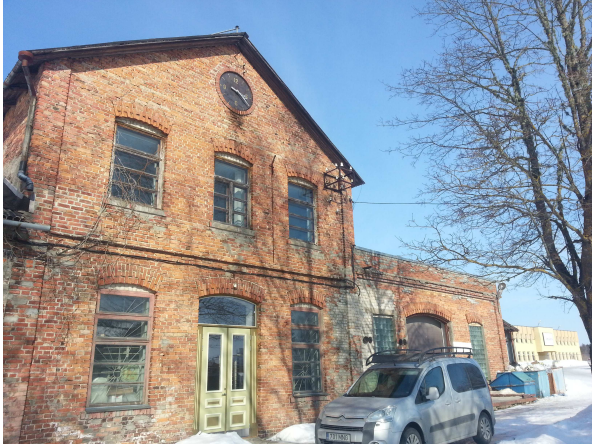
FOTO 3: esifassaad

Hoone on ehitatud punastest savitellistest. Vahelaed on puittaladest, mida kannavad needitud metalltalad ja – postid. Hoone keskmisel ja vasakpoolsel osal on viilkatus, parempoolsel osal lamekatus. Katuse remondi käigus võiks arutleda hoone algilme saavutamist ja parempoolsele osale ka otsaviilu müüritise ja viilkatuse ehitamist. Avatäited on nõuka ajast ja on amortiseerunud ja ka oma kuju poolest ei vasta hoone kunagisele pildile. Esifassaadi otsaviilus on kell, mis vajab kindlasti eraldi käsitlemist.

Restaureerimistöde eesmärgiks peab olema ligilähedase algse ilme säilitamine. Kõikidest restaureerimistöde käigus tehtavatest ehituslikest avastustest tuleb koheselt informeerida tellijat, vajadusel tööd ajutiselt katkestada. Kõik tööde käigus avastatud arhitektuursed detailid tulevad registreerida ja säilitada.

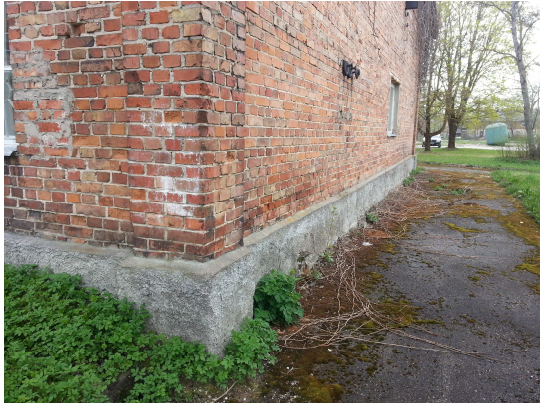
FOTO 4: vundament

Vundament on hästi säilinud. Mingeid vajumisi ega pragusid näha ei ole. Kohati on krohv lahti. Puuduseks võib pidada maja tagaküljel pandusriba puudumise.

- teha vajalikud krohviparandused. Kaaluda võib kogu tsementkrohvi eemaldamise ja teha asemele lubikrohv
- korrastada olemasolevad trepid ja pandused
- ehitada maja taha pandus

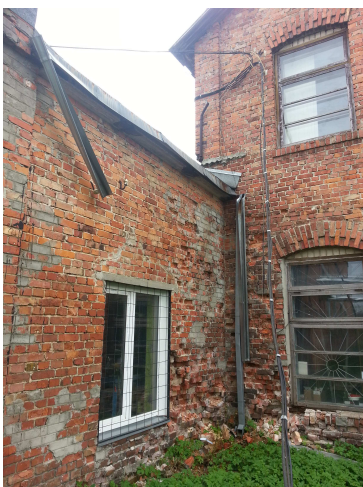
Fassaadi olukorda võib pidada rahuldavaks. Suuri vajumispragusid ei ole aga on hulgi telliskivi vuukide lagunemist ja parempoolse tiiva karniiside pealse kaldosade krohvide täielikku lagunemist. Korraliku vihmaveesüsteemide puudumise tõttu on parempoolse ja keskmise osa tagumise külje sisenurk lagunenu. Mitmes kohas on näha fassaadil “aja jälge”. Ruumide funktsioonide muutumisel on fassaadis avad väiksemaks laotud.

FOTO 6: Lagunenud sisenurk

- teha telliskivi vuukides ja karniisides vajalikud krohviparandused
- remontida tagaküljel lagunenu sisenurk
- võtta maha metsviinapuud
- fassaad korrastada risust, kasutuskõlbmatud elektri kaablid, kaablikannud jne

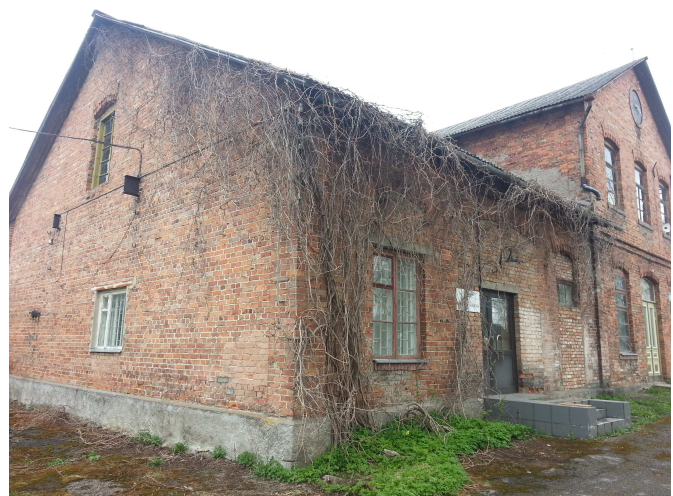
Esifassaadil on punase savitellise asemel kasutatud silikaattellist jne. Palju kahju fassaadile ja eelkõige vasakpoolse tiiva sarikaotstele on teinud taimestik ehk fassaadi külge „kasvanud“ metsviinapuu.

FOTO 7: metsviinapuu

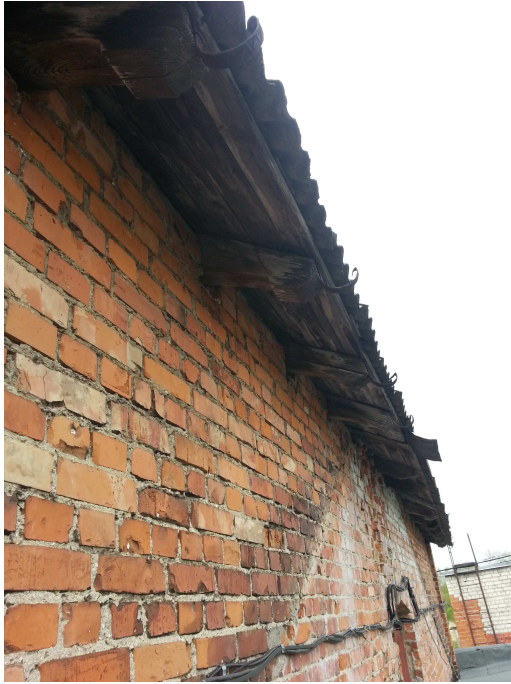
FOTO 8: katuse räästas

Katusekatteks on eterniit ja parempoolsel osal sbs rullmaterjal. Katusekate on vett pidav kuid visuaalsel vaatlusel paistab, et võib esineda lokaalseid läbitilkumisi tuule kaasabil. Katusesarikad tunduvad olema enamuses hästi säilinud. Kontrollida müürilatti, sest profileeritud sarika otsad on üsna mädad.

- paigaldada uus katusekate
- kontrollida katusesarikate olukorda, vajadusel plommida. Remontida allakukkunud penn
- restaureerida profileeritud sarika otsad ja selle pealne laudis
- kontrollida müürilatt, vajadusel remontide, kivipinna poolne külg isoleerida/immutada
- kontrollida ka vahelae talade olukorda
- paigaldada vihmaveesüsteem

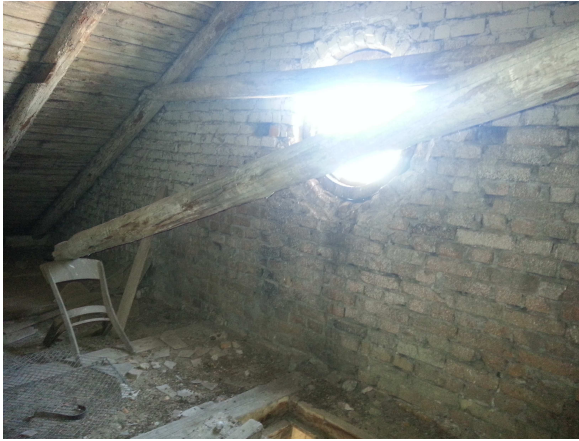
FOTO 9: allakukkunud penn

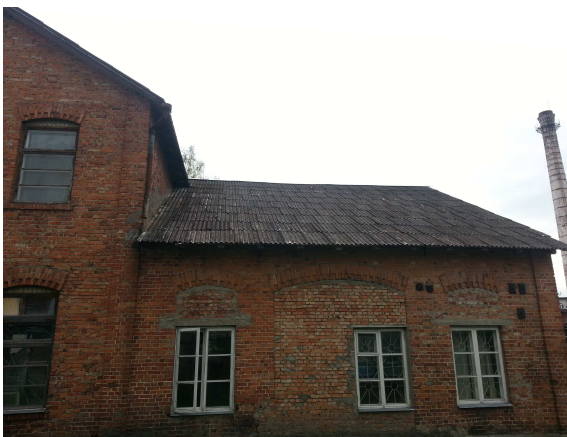
FOTO 10: vasaktiiva tagumised aknad

Kõik aknad, välja arvatud tagumise külje pööningu ümaraken, on hilisema nõukogudeaegse ehitustööde tulemus. On mindud lihtsama vastupanu teed ja kunagised, kaarja ülapuuga akende asemele on tehtud neljakandilised aknad. Parempoolse osa esifassaadil kahel aval akna asemel laotud on klaasplokid. Vaskpoolne sellest on silikaadiga laotud ava ja puudub kaarsillus. Maja vasaktiivas, maja otsas on üks ava maja algsest pildist erinevalt juurde tehtud ja maja ees/taga on avad osaliselt kinni müüritud.

Osaliselt puuduvad akende all aknaplekid, kuigi need võisidki olla algsest krohvitud.

- restaureerida olemasolev ümar pööninguaken
- lammutada klaasplokist avatäited. Taastada vasakpoolne kaarsillus
- vasakpoolse tiiva avad viia vastavusse maja üldilmega.
- valmistada uued kaarja ülapuuga aknad. Akende viimistluseks kasutada linaõlivärvi
- paigaldada aknaplekid

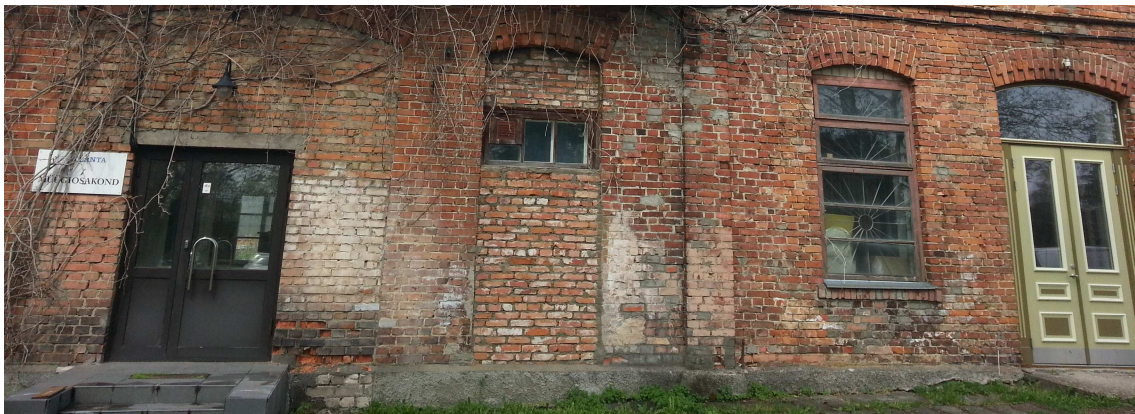
FOTO 12: ukсед

Hoone peaukseks on tänase rentniku poolt tehtud uus puituks. Vasakpoolse osa ukseava on hilisemal perioodil väiksemaks laotud ja avatäiteks on pandud metalluks. Parempoolses tiivas on paigaldatud tõstuks.

- vasakpoolse tiiva ukseava viia vastavusse hoone üldilmega ja paigaldada puituks
- parempoolse osa tõstukse avas olev leng eemaldada, kaaluda puidust kahepoolse ukse paigaldamist.

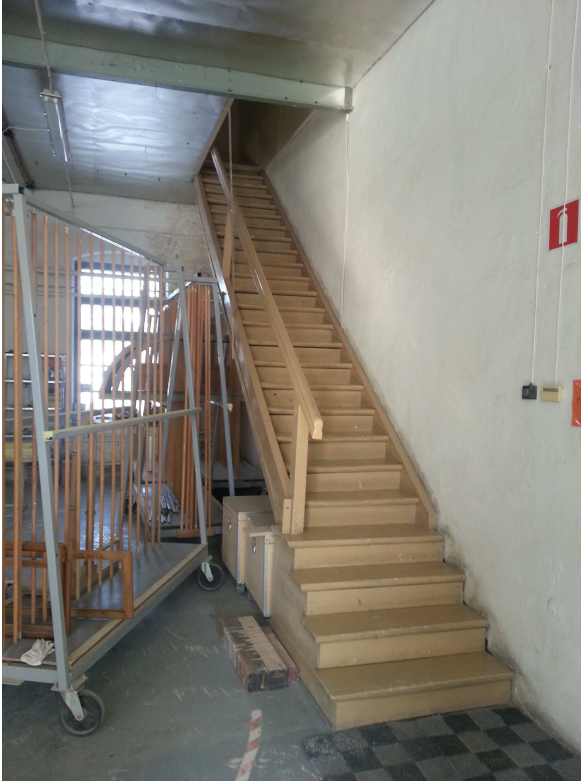
FOTO 13: sisetrepp

Hoone keskmises osas viib teisele korrusele puittrepp. Trepp viib tänastesse kontoriruumidesse. Tahaks arvata, et trepp on hoone algperioodist või vähemalt osa sellest. Trepp on heas seisukorras. Turvalisuse kaalutlustel paigaldada alumisele otsale käsipuu.

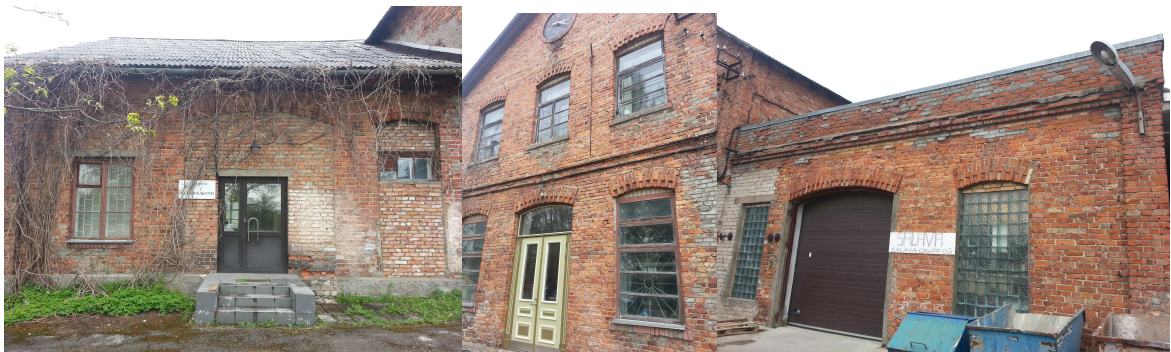
FOTOD 17,18,19: esifassaad

See on hoone, mis vajab Kohila paberivabriku ajaloo seisukohast kindlasti säilitamist, restaureerimist ja parimat kaitset. Tänapäevane ilme on küll algsest veidi erinev aga suhteliselt kerge vaevaga oleks see taastatav. Teha parempoolsele osale viilkatus, avatäited vahetada ja fassaad korrastada. Need on asjad ju mida tuleks, hoone pikaealisust silmas pidades, osaliselt nagunii ära teha. Parim lahendus oleks kui hoonel on omanik, kes oleks hoone ajaloolise tausta huvides valmis pingutama ja pisut rohkem investeerima renoveerimistöodeks. Kindlasti ei pea asjaga üle pingutama. Kuna see on ikkagi tootmishoone ja esikohal on tootmine ja hoone funktsionaalsus selleks.
