**JUUGENDSTIILIS AADLIELAMU JA SEDA ÜMBRITSEVA
MILJÖÖ ENNISTAMINE**

Narva mnt 48, Tallinn, Harjumaa

2012/2013. õ-a. Arhitektuuri konserveerimise ja restaureerimise täiendkoolituskursuse
lõputöö

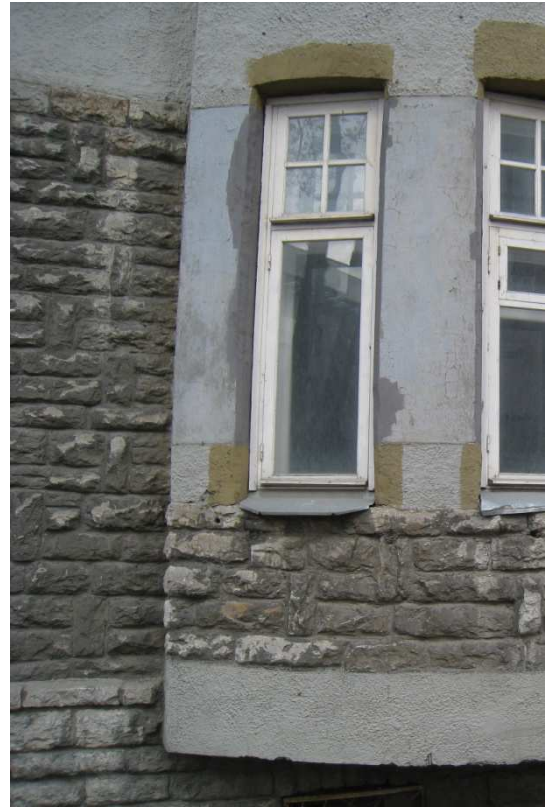
Foto nr 6

Kivide mõranemine on tekitanud parema nakkepinna väävlile ja mustale nõgisaastale, mis muutnud paekivi tumehalliks. Nõe märgumine on käivitanud väävelhapet moodustava protsessi. Mõningates kohtades on näha ka väävlist kollaseks värvunud kive (**foto nr 6**).

Rustikaalse paekivi vooderdusega sokliosas ning kõrgemale ulatuv paekivist välisseina osas, tuleb alustuseks kaardistada kahjustused. Neid on põhiliselt kolme tüüpi – esiteks saaste, seejärel vihmaveest maha pestud sööbinud pinnad, kolmandaks samblikega kaetud pinnad. Paekivist pinnad tuleks puhastada. Kõige ohutum viis selle tegemiseks oleks survepesuriga tehtav vesipesu või aurupesu. Sobiv vee surve ja temperatuur leitakse katsemeetodil. Aurupesu korral lastakse temperatuuri tõstmiseks vette auru. Kuum vesi peseb efektiivsemalt ja sein kuivab kiiremini. Enim määrduvad kohad küüritakse lisaks pehme harjaga, kuid mitte terasharjaga.

Kui mustus on paekivist vooderduselt eemaldatud, tuleb paekivi pinnad immutada lubjaveega, et taastada pindmise kihi lubja sisaldus. Seda protseduuri tuleks korrata iga kümne aasat tagant.

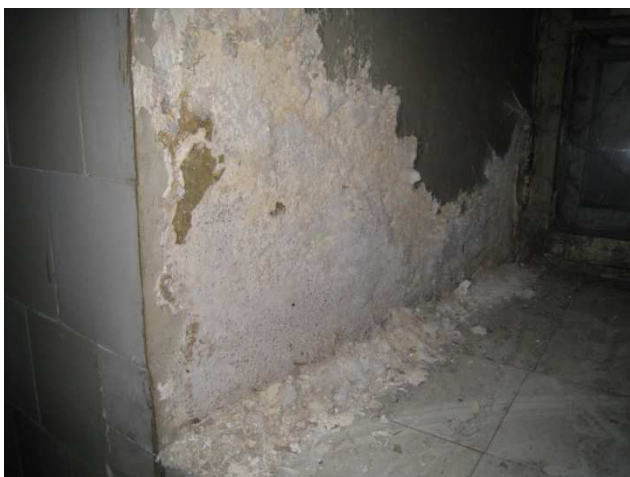
Foto nr 9

Vundament on tugevalt läbiniiskunud. Tegemist on arvatavasti pinnasevee kapillartõusuga mööda kiviseina. Niiskus on kuivanud vundamendi seina sisepinnale ja jätnud sinna mineraalsed kristallid, mida võib näha **fotol nr 9**.

Alustuseks tuleb eemaldada kõik hilisemad seinte kattekihid. Kindlasti peab eemaldada tsemendiga tehtud krohvimised, kuna see takistab niiskuse väljumist seintest. Seejärel tuleb lahti kaevata vundament kuni taldmikuni ning selgitada välja palkidest rostvõrgi olemasolu. Selle puudumisel tuleb paigaldada ümber hoone dreneažitorustik, et eemaldada seintesse imenduv liigniiskus. Lisaks peab maapinnale andma minimaalse kalde hoonest eemale. Niiskustõket ei tohi kasutada, kuna see võib hilisemalt takistada niiskuse liikumist konstruktsioonist välja poole.

Vundamendi müüritised tuleb kuivatada ning selleks võib kasutada õhu kuivatamise meetodit, kus ruumides olevat õhku soojendatakse kuni 35°C ja rakendatakse tugevat ventilatsiooni. Selle meetodi kasutamise efektiivsus sõltub temperatuuride vahest. Mida suurem on temperatuuride vahe, seda kiiremini konstruktsioon kuivab. Seega on õhukuivatamise meetodit kõige parem kasutada talvel. Ruumi temperatuur ei tohiks tõusta üle 35°C, sest kõrgem temperatuur võib tekitada seintes sisalduva auru rõhu liigset tõusu, mis põhjustab seinte pragunemist ja kahjustamist. Korraliku ventilatsiooni (õhuvahetuse) puudumine

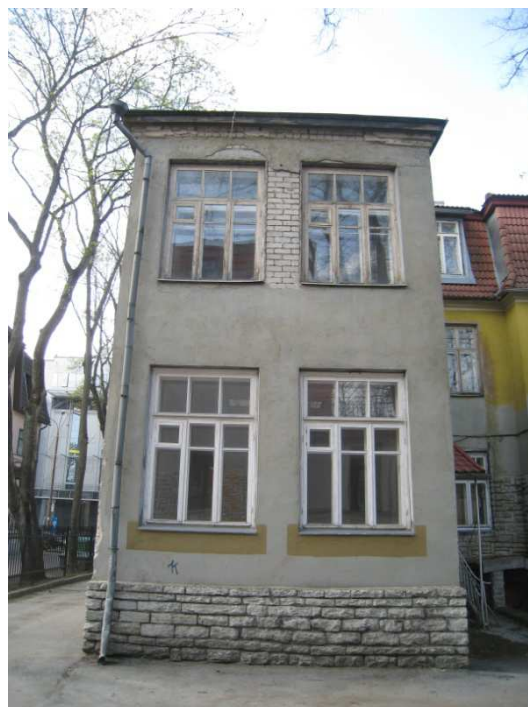
Foto nr 10

Suuremad krohvi eemaldumised on märgata ka juurdehituse poolelt, mis asub hoone lõunapoolses osas (**foto nr 10**). Krohvi on langenud ka juurdehituse läänepoolsel küljel. Selle alt paljastub silikaattellisest sein.

Kõige suuremahulisem ettepanek väärtusliku hoone restaureerimiseks oleks 1960-ndatel ehitatud juurdeehituse lammutamine (**foto nr 10**). Kuna sein ega vundament pole hoonet läbiva praio tõttu tõenäoliselt seotud algse mahuga, siis võib arvata, et originaalfassaadi osa on üsna heas korras ja seda on võimalik taastada. Muidugi tuleks eelnevalt teha korralikud uuringud ja avamised ning välja selgitada selle tegevusega kaasnevad ohud. Juurdeehituse osa lammutamisega saavutaks maja oma algse mahu, mis pole sugugi nii pikk ja massiivne olnud, kui see Narva mnt 46 kinnitu poolt paistab. Sellega taastataks ka algne hoonetevaheline ruum, mis annaks hoovipoolsele osale rohkem ruumi. Seda saaks kasutada parkimiseks või muuks meeldivaks. Lisaks arhitekti töö austamisele, taastuks mõningal määral ka ajastukohane hoonsetuse struktuur ning hoone enda stiilipuhas maht.

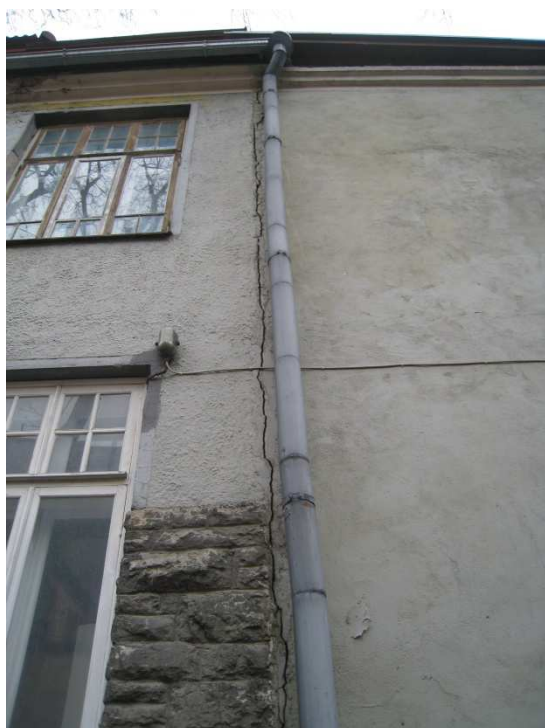
Foto nr 11

Juurdehitise ja ajaloolise seina vahel on väga selge pragu mõlemal pool seinte ühendus kohas (**foto nr 11**). Pragu on umbes sentimeetri laiune ja ulatus soklist katusekarniisini. Kuna vundamendi vajumisi pole märgata kummagi osa juures, siis võib arvata, et seinamüüritised pole omavahel seotud. Hoone lõunafassaadil on märgata ka aknasilluse vajumist, mis joonistuvad selgelt välja krohvi tekkinud pragudest (**foto nr 12**).

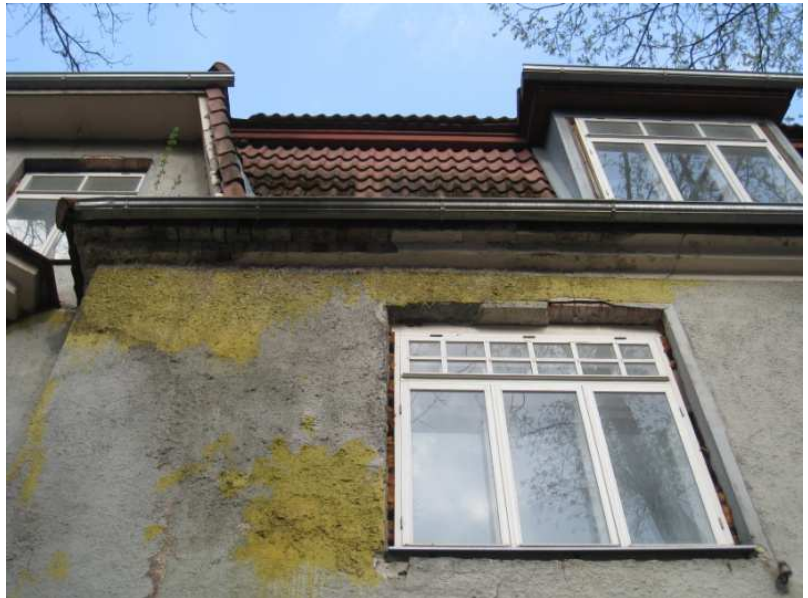
Foto nr 13

Välisseinte katusekarniisidelt ja akende sillustelt on samuti krohvi langenud. Seda peaaegu terve maja perimeetri ulatuses (**foto nr 13**). Pisemaid krohvikahjustusi leidub ka aknapõskedel. Osade akende põsed on jäetud vormistamata ning akna piida servast paistab monaaživaht, mida on kasutatud akende tihendamiseks.

Välisseina krohvitud osa restaureerimisel tuleb kõigepealt kaardistada kahjustused. Seejärel välja selgitada pinnatöötlus – kas tegemist on lubivärvi või sünteetilise värviga. Sünteetilise värvi puhul kondenseerub seinast läbiimbuv niiskus krohvi sisepinnale ning vähendab krohvi nakkeomadusi müüritisel. Kui puudub pideva märgumise faktor, näiteks on puuksad vastu välisseina, vihmavee äravoolusüsteem lekib, siis võib just see olla põhjuseks, miks krohv sein küljest kukub. Sünteetiline värv tuleb sein küljest enne ülevärvimist eemaldada.

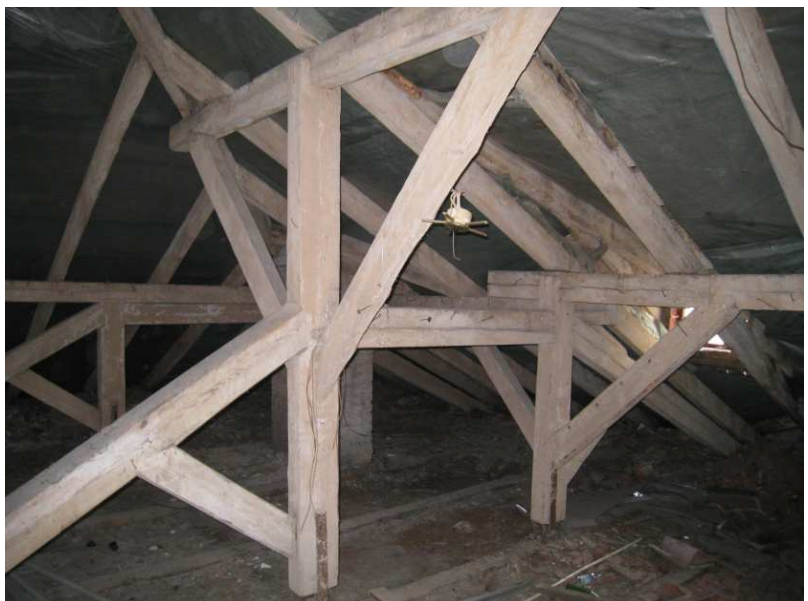
Foto nr 14

Mansardkatuse kandvaks konstruktsiooniks on toolvärk, mille jõud on suunatud kandvatele seintele. Toolvärgi külge on riputatud ka mansardkorruse laetalad (**foto nr 14**). Pööningul on märgata ka katusekonstruktsiooni tugevdusi – mõningatele sarikatele on lisatoed paigaldatud. Kõlbmatud sarikad on välja vahetatud. Katusealune on soojustamata ja säilinud on enamus originaalkonstruktsioonist. Katusekivide väljavahetamisel on paigaldatud ka alukate.

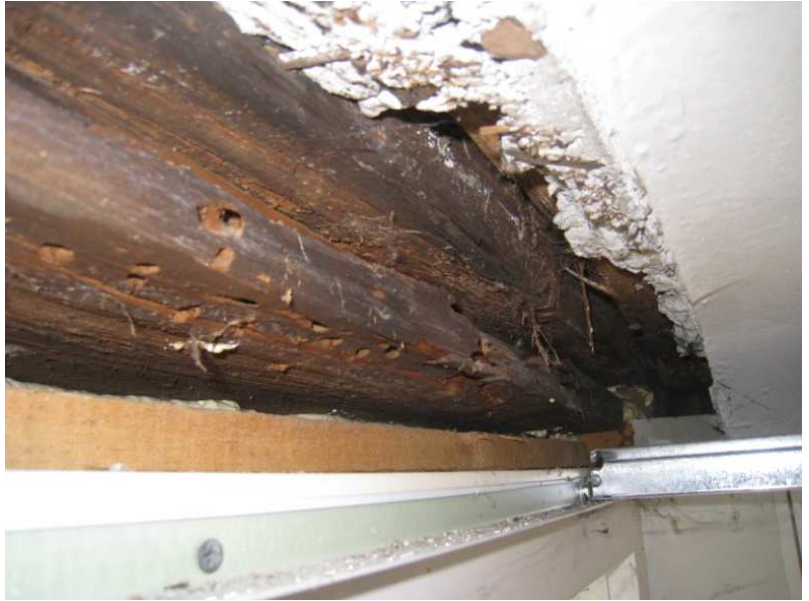
Foto nr 16

Mansardkorruse vertikaalne osa on puitsõrestikul ning väljast kaetud tsingitud valtspleki- või katusekiviga. Lõunapoolsel küljel on mansardkorrusest väljaulatuv osa kaetud punase profiilplekiga (**foto nr 15**). Selle vertikaalosa akna raampuu on pehkinud ja putukate poolt kahjustatud (**foto nr 16**).

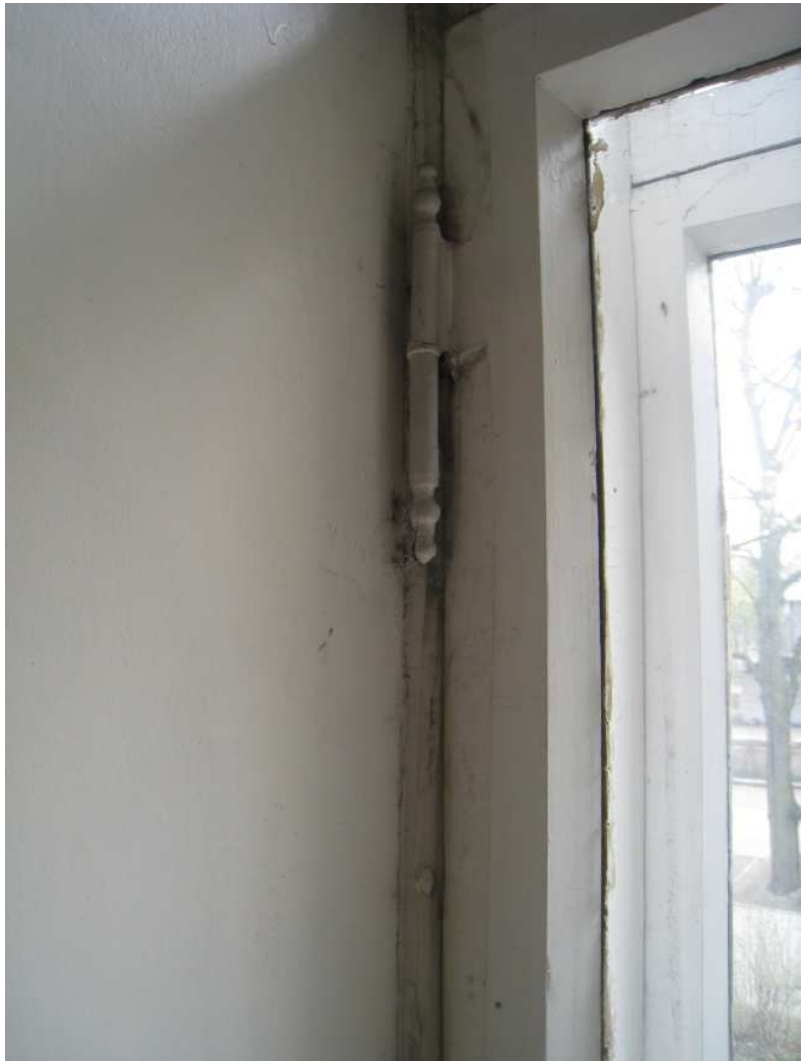
Foto nr 17

Säilinud on ligi pooled juugendstiilis aknad koos hingedega (**foto nr 17**). Mõnel puhul on hinged koos lengidega alles, kui akna raamiosa välja vahetatud. Aknad on kaheraamilised ja mõlemad pooled avanevad sisse, mida hakkati esimesena kasutama juugendi ajastul. Originaalakendel on näha mõningad algselt säilinud nurgikud ja väga peened prossipulgad (**foto nr 18**). Veeninad on juugendile kohaselt tehtud väga uhkelt raamist väljaulatuvad. Esimese korruse akende kahe raami vahele on paigaldatud stilile omased sepistused (**foto nr 19**).

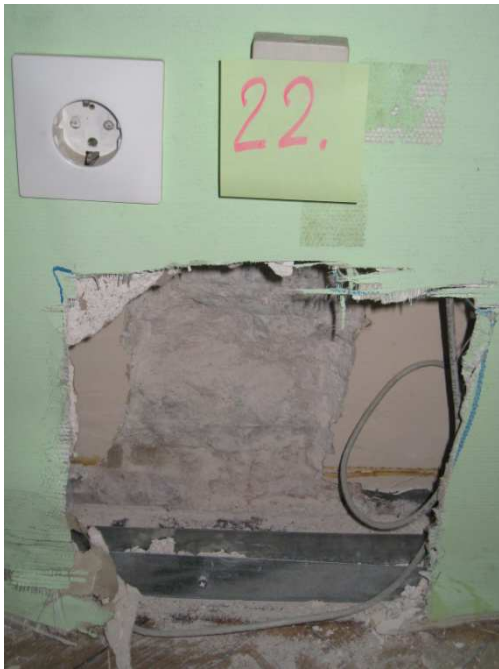
Foto nr 22

Sondaažidest ei selgu paekivi ja punase tellise müüritise ladumise korrapära. Sondaaž (**foto nr 22**), mis avad hoonega risti oleva massiivse kiviseina, näitab kohta, kus punane tellisladu lõpeb ja algab paekivist müüritis. Sama seina sondaaž teisest küljest (**foto nr 23**) näitab selgelt, et tegu on paekivist müüritisega.

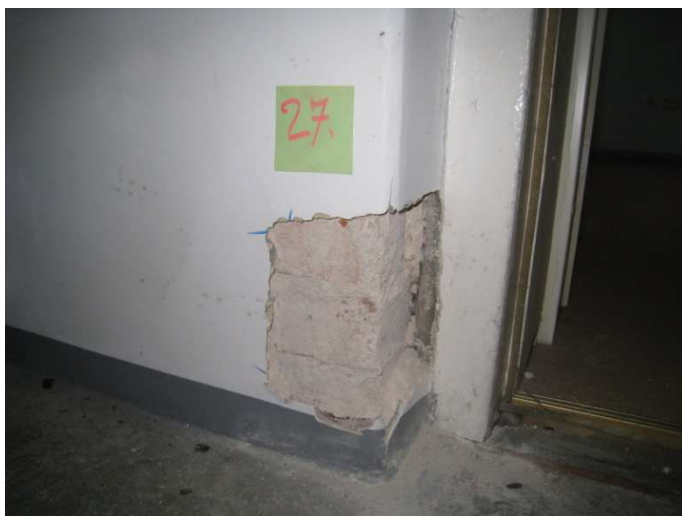
Foto nr 24

Sarnast olukorda võib märgata ka teistes ruumides. Näiteks terepikoja seinasondaaž (**foto nr 24**) näitab paekivimüüritist, millele on peale laotud punane tellis.

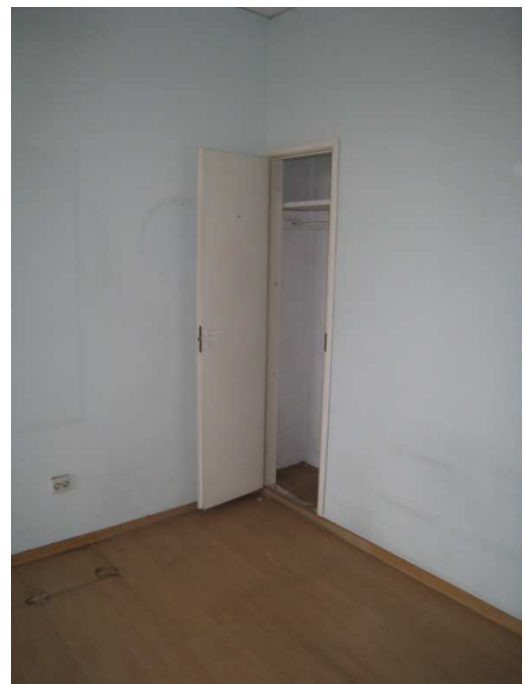
Foto nr 25

Kuna seintele paigaldatud karkassi paksus ulatub kohati 25...30 sentimeetrini, on seinte paksused ära kasutatud seinakappide näol (**foto nr 25**).

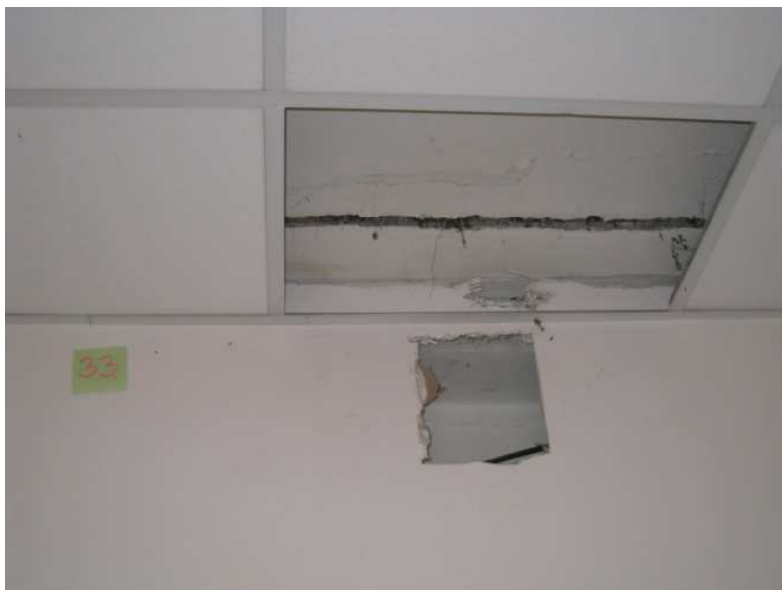
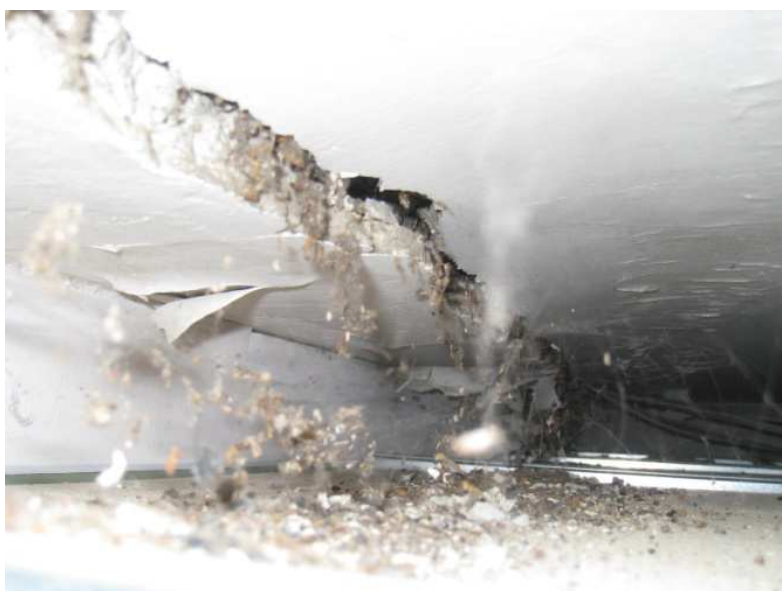
Algselt välissein, kuid juurdeehituse tõttu siseseinaks jäänud, hoone lõunapoolses otsas oleva kinniehitatud aknaava sillus on ära vajunud (**photod nr 26 ja 27**). Arvatavasti on selle põhjustanud juurdeehituse konstruktsioon.

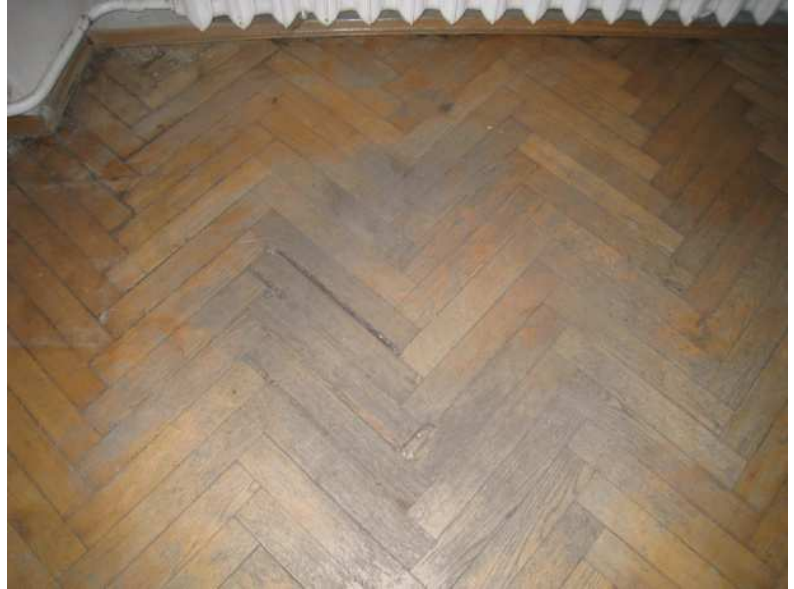
Foto nr 29

Esimese ja teisel korrusel on kahes ruumis säilinud kalasaba mustris liistparkett. Esimese korruse liistparketil on näha tugevat kulumislaiku (**foto nr 29**) ja katkiseid liiste. Teise korruse liistparketi puhul nõnda tugevaid kohtkulumise jälgi pole. Siin on parkett saanud kahjustada karkasseina paigaldamisel. Parketialuseks tuulutuseks paigaldatud avad on kaetud vasest detailidega (**foto nr 28**), millest üks on karkassi paigaldamisel pooleks lõigatud.

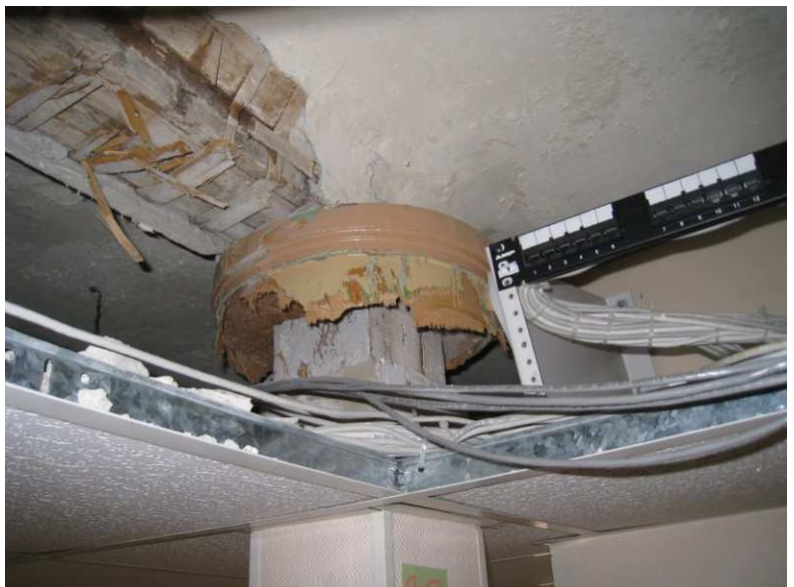
Foto nr 31

Lisaks on kahjustada saanud ka kolmanda korruse laes oleva tala kattev krovhikiht. Seda toetava posti ümber on põnevad säilmed vineerist valmistatud ja värvitud samba imitatsioonist (**foto nr 31**).

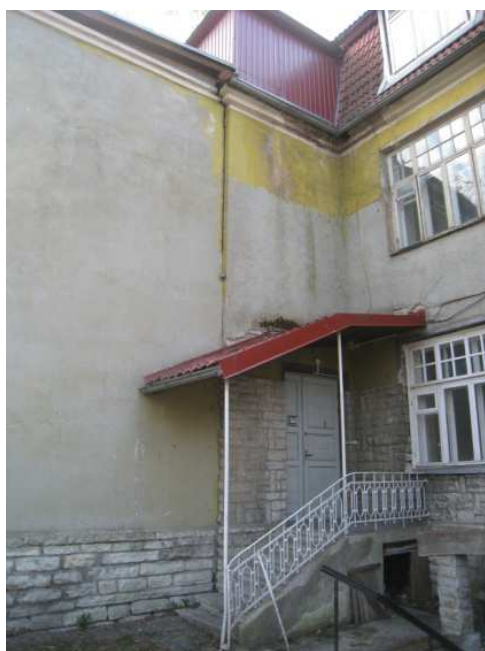
Foto nr 35

Tagumise trepi paeastmed on samuti ilmastiku käes murenenud. Viimase käsipuu on ehedate juugendlike vormidega ja hästi säilinud (**foto nr 35**).

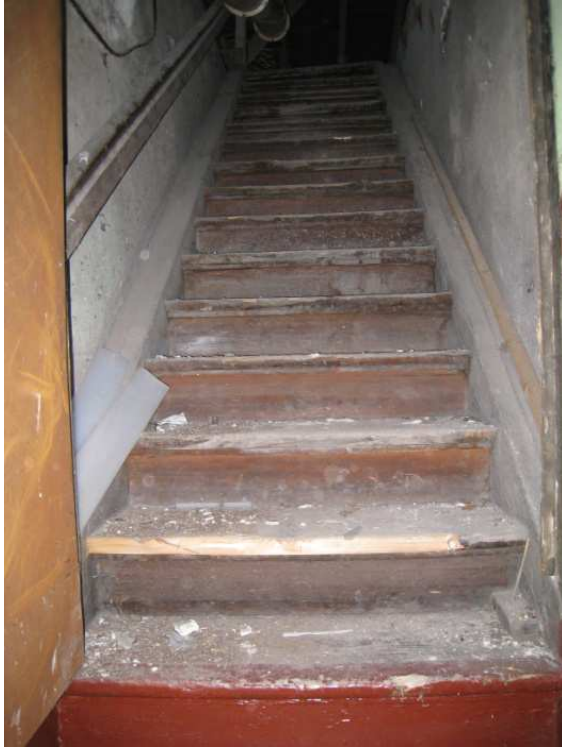
Foto nr 37

Mansardkorruselt kastusealusesse viiv trepp on algupärane ja puidust. Puitastmes on kulunud aja jooksul kõvasti kulunud ning kohati on astmete küljest lahti ka puidutükke (**foto nr 37**).

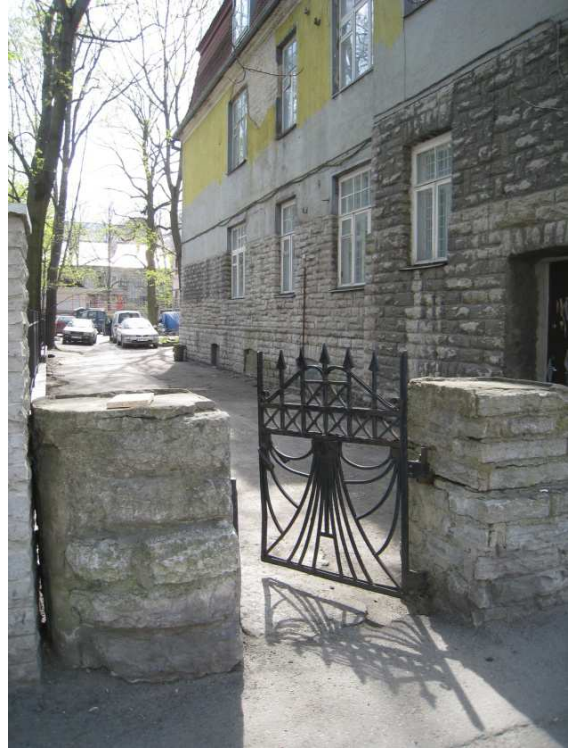
Foto nr 38

Piirdeaed on samuti väga juugendliku metallist väravaga (**foto nr 38**). Paekivist postid on ilmastiku käes kõvasti kannatada saanud. Postide pealmised kivid on praktiliselt hävinenud.
