Käesoleva kursusetöö raames ning Eesti Vabaõhumuuseumi Maa- arhitektuuri ja –maastike programmi üleskutsel olen inventariseerinud Rapla maakonnas Vigala vallas Naravere külas asuva Estra talu. Tegemist on enam kui 100 aastat vana rehemajaga, mis ei ole oma olemust ajas kaotanud.

ESTRA TALU  
Naravere küla, Vigala vald, Rapla maakond

INVENTARISEERIMISJONINISED  
PÕHPLAAN

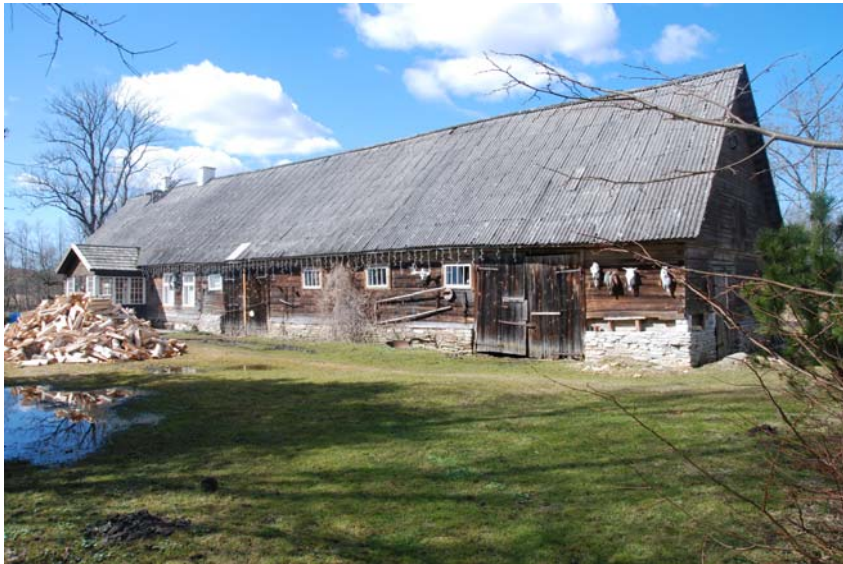
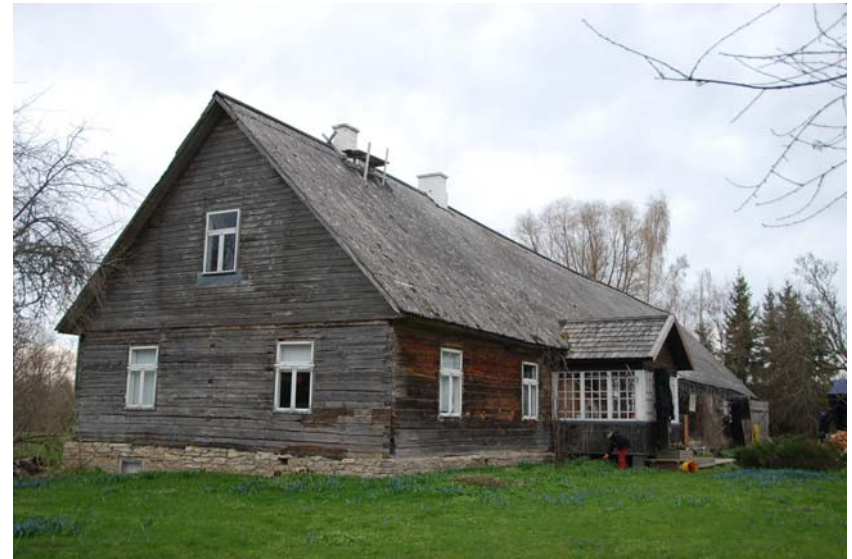
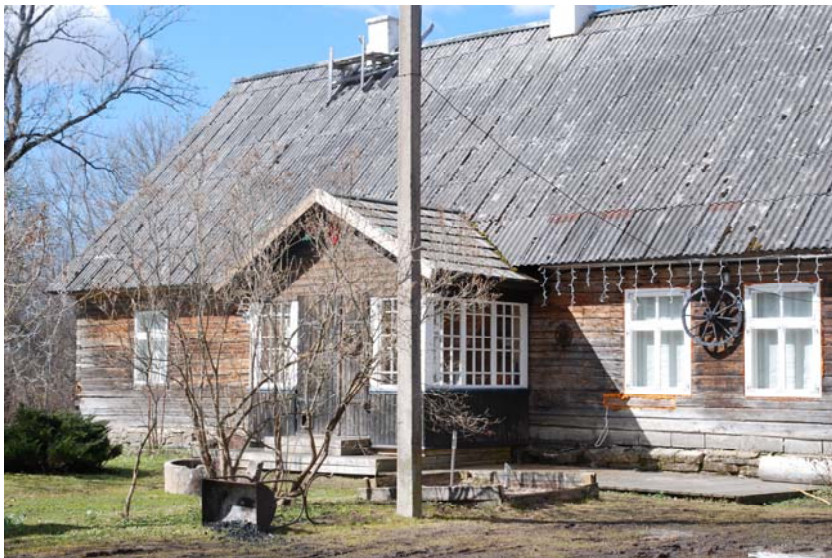
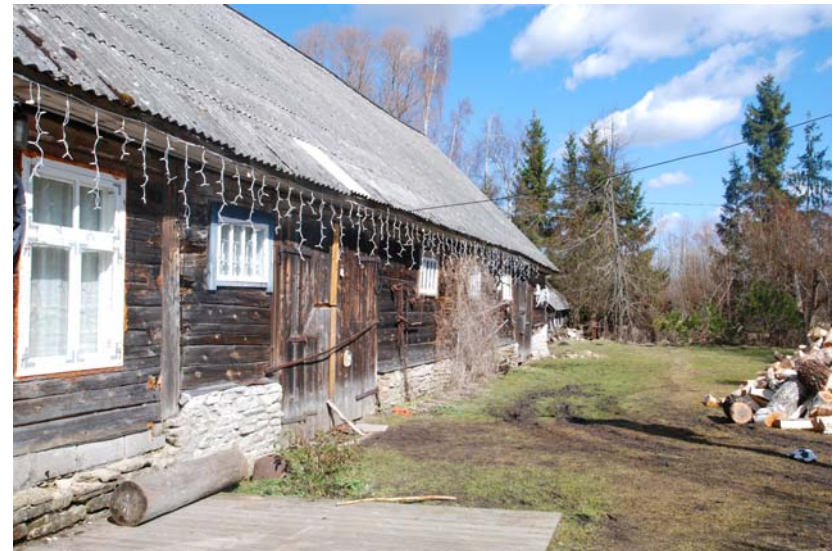
PILDID 3.1-3.4: Estra talu lõunakülg

- 3.1 Vaade talu lõunaküljele. Kuuri alumine nurk on ajutistel kanduritel, palgid ootavad asendamist.
- 3.2 Vaade lääneküljele. Elumaja laudvooder on eemaldatud, paar palgijuppi paigatud, välisseinte üldine olukord hea.
- 3.3 Tuulekoda on uus, esialgsest eksemplarist suurem, soojustamata, kaetud tõrvatud laudvoodriga, katusekatteks sindel. Kahepoolne lauduks ootab klaasidega ukse vastu vahetamist. Probleme

tekitab rehetoa akende alla ehitatud terrass. Ilmselt pääseb nüüd räästalt allasadav vesi pinnase alumiste kihtideni ja tekitab seal nihkeid.

- 3.4 Rehealuse fassaadil vahetult elumaja piiril on palgid osaliselt niiskuse ning putukate poolt kahjustatud. Omalajal oli seinä kinnitatud läbi katuse ulatuv antenn, kust vihmavesi seinale nirises. Sokkel on värskelt paigatud.

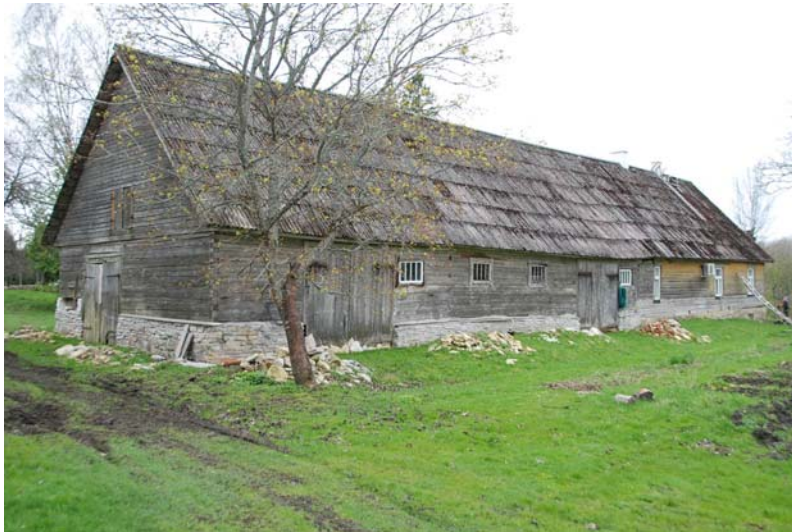
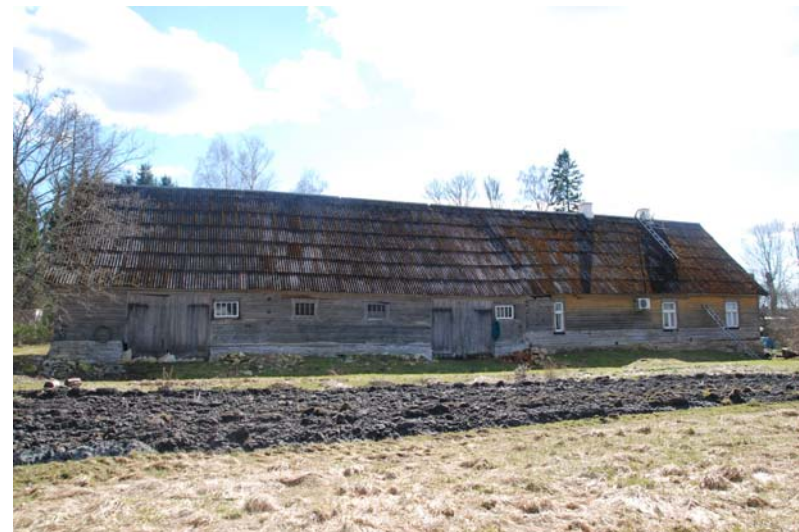
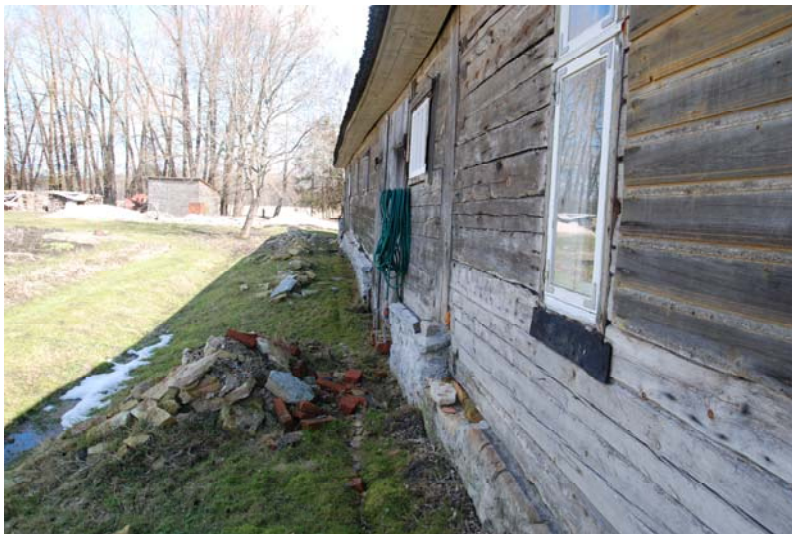
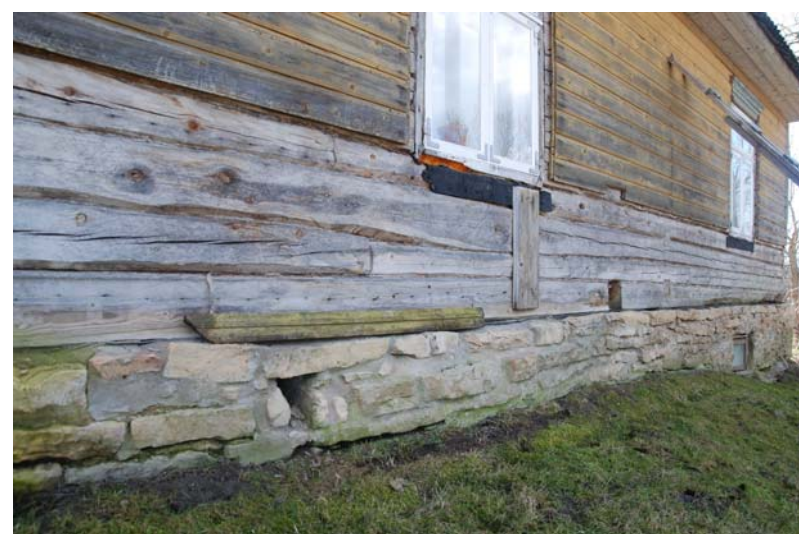
PILDID 3.5-3.8: Estra talu põhjakülg

- 3.5 Vaade maja idaküljele. Sokkel värskelt hooldatud.
- 3.6 Vaade põhjaküljele. Kuuri ja rehealuse ukсед ning uksepostid vajavad väljavahetamist. Postide alumised osad on pehkinud, mistõttu seinä kandekonstruksioonid paigast nihkunud. Ilmselt sellest tingitud ka seinte vähene väljavajumine.

- 3.7 Elumaja sokkel on ligi poole madalam kui nõ majandushoone oma.
- 3.8 Põrandate õhutusaugud kõik töökorras. tagaseinas osaliselt säilinud vana laudvooder.

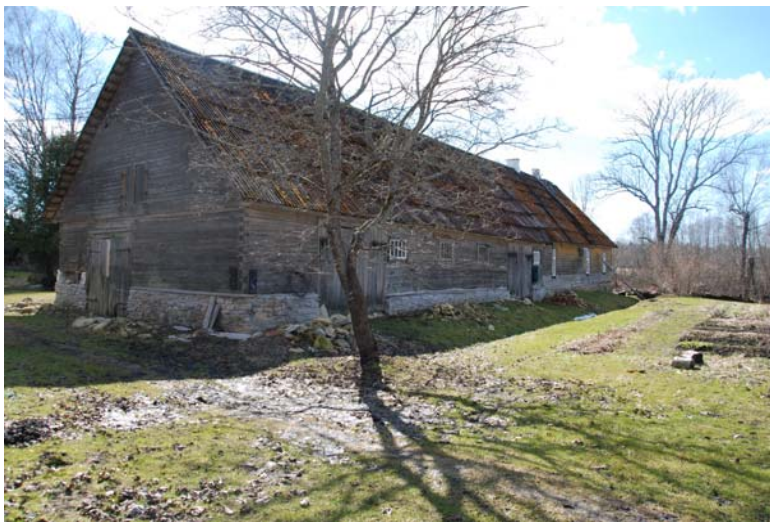
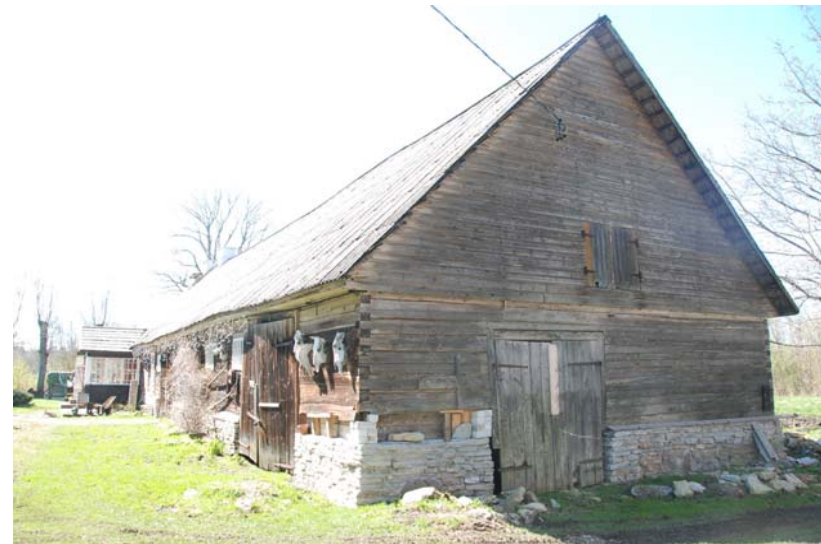
PILDID 3.11-3.12: Estra talu idakülg

- 3.9 Läänekülje tagumise toa all on kelder, maapind langeb oja suunas.
- 3.10 Läänekülje viilualusel säilinud vana rõhtlaudis.
- 3.11 Põhjaküljel piki hoonet näha vähesel määral väljavajunud seinä.

- 3.12 Kuuri otsauks ja nurgapalgid vajavad parandamist.
- 3.13 Lambalauda põhjakülg. Ristnurkadega rõhtpalkhoone, sindelkatus kaetud eterniidiga. Praegu kasutusel panipaigana.

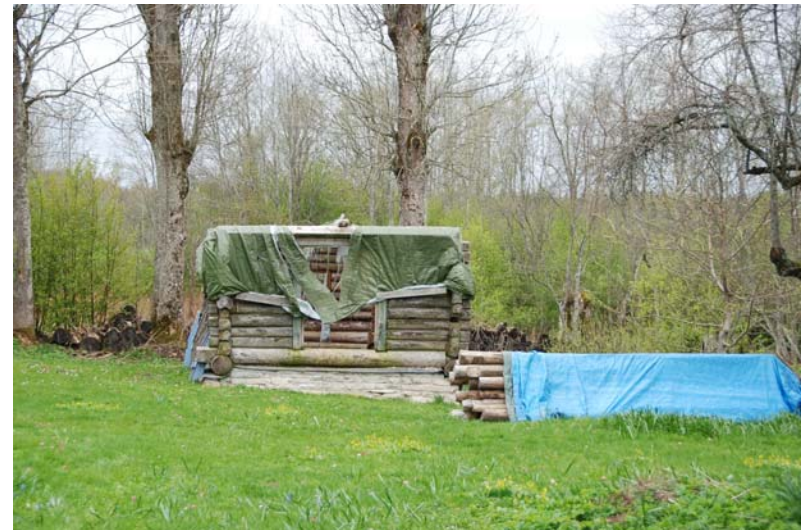
PILDID 3.15-3.16: Ait, saunaks ümberehitamise ootel.

- 3.14 Lambalauda esiküljel uks lakaalla, kus hoiti heinu.
- 3.15 Nukker pilt aidast, mille ümberehitustööd on takerdunud ning ajutine kate tuulest räsitud.

- 3.16 Ait olla ehitatud palkidest, mis laudast ja eelkäijast alles jäid. Uks tundub olema originaal, lai ja madal, kassiauguga alaservas, momendil lakaalla varju tõstetud.

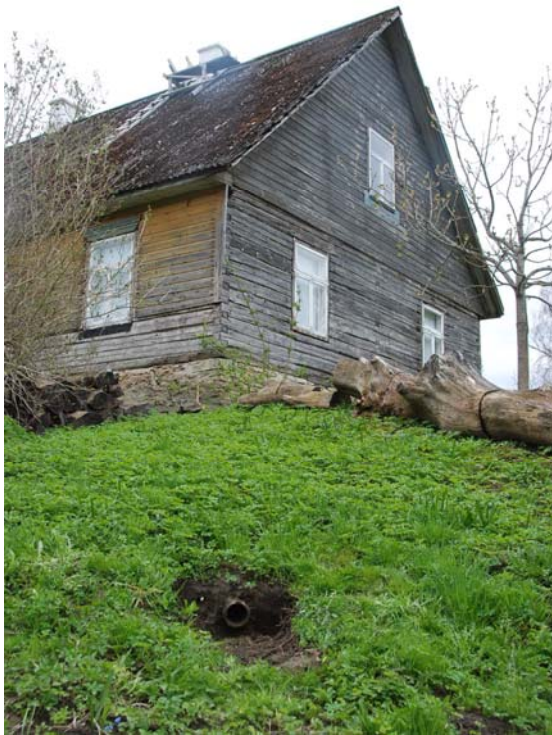
PILT 4.1: Keldri drenaazitoru ots.

- 4.1 Kelder asub oja kaldapoolse kambri all ja on varustatud 100mm läbimõõduga dreneažitoruga. Kevadise suurvee ajal on keldri alumine osa veeall.

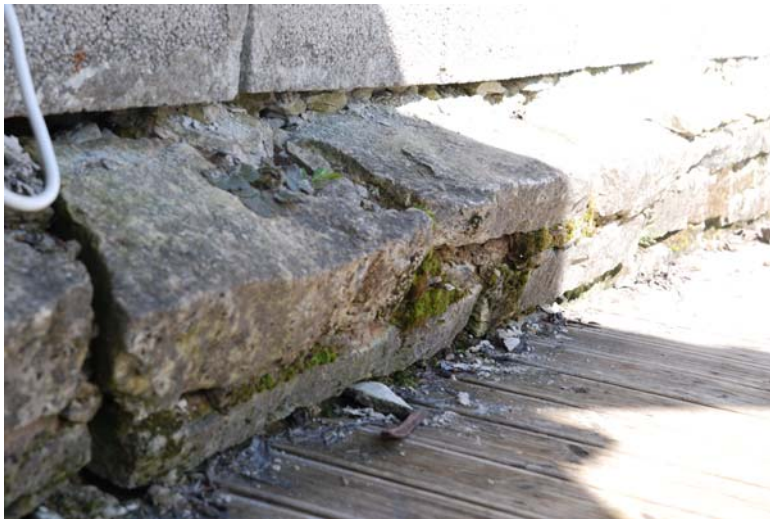
- 4.2 Hoone põhjaküljel on kohati säilinud profiilne voodrilaud.
- 4.3 Kuuri ukse posti alumine, kahjustatud ots on äralõigatud, vajab toetust.
- 4.4 Elumaja aken.
- 4.5 Vana aknakarniis.
- 4.6 Rehealuse ja kuuri aknad.
- 4.7 Terrassi süvendiga tekitatud pinnase nihkumise tagajärjel on rehetoa sokkel hakanud äravajuma.
- 4.8 Uued krohvitud korstnapitsid.

PILT 4.7: Terrassi süvendisse vajunud sokkel.

<b>G. Välisüksed</b>	Kutsikaga ajutine lauduks	Ajutine lahendus.	
	<b>H. Väravad</b>	Tavaline kaasaegne kahepoolen puitvärav	Halb	
	<b>I. Juurdeehitused</b>	Tuulekoda-veranda ja terrass	Rahuldav. Terrassi alus tuleb täita peatamiseks sokli vajumist.	
	<b>J. Korstnad</b>	Telliskorstnad, uued lubikrohvitud pitsid.	Rahuldav	
	<b>K. Irdetailid</b>	Raudkivist vesikivid	Hea

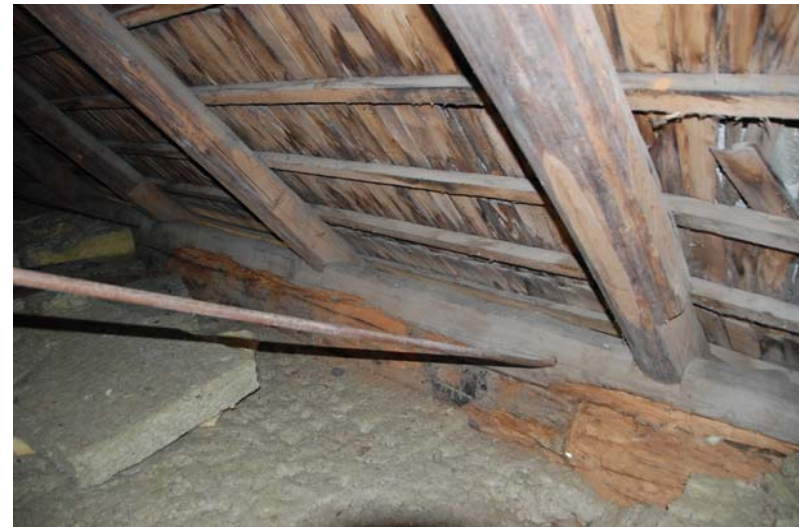
PILT 6.8: Rehekasti turvavad metalltõmbid.

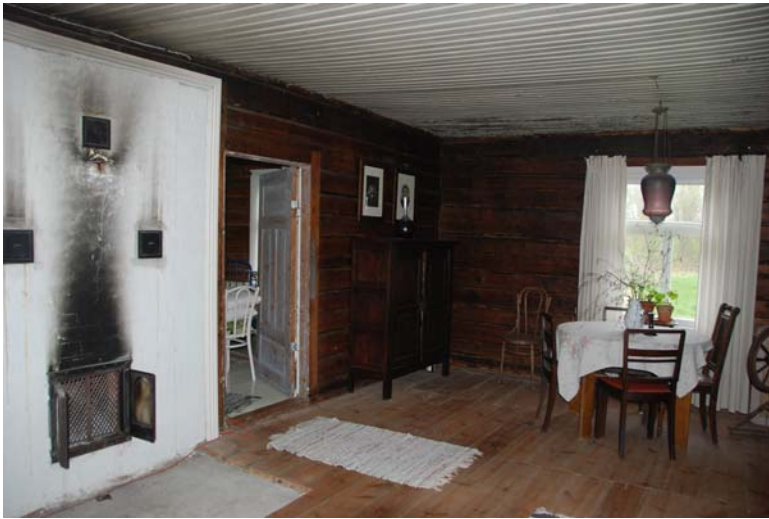
PILT 5.7 – 5.10: Elutuba

- 5.7 Elutoa ja kambrite vahel ca 15 aastat tagasi ehitatud ahi, mis vajab täna renoveerimist. Seinad on puhastatud ja kaetud linaõli-mesilasvaha seguga.

- 5.8 Elutoa põrndatel laiad lauad, kohati sügavas paindes.
- 5.9 Ahjuesised põrandalauad eemaldatud põrandaaluse

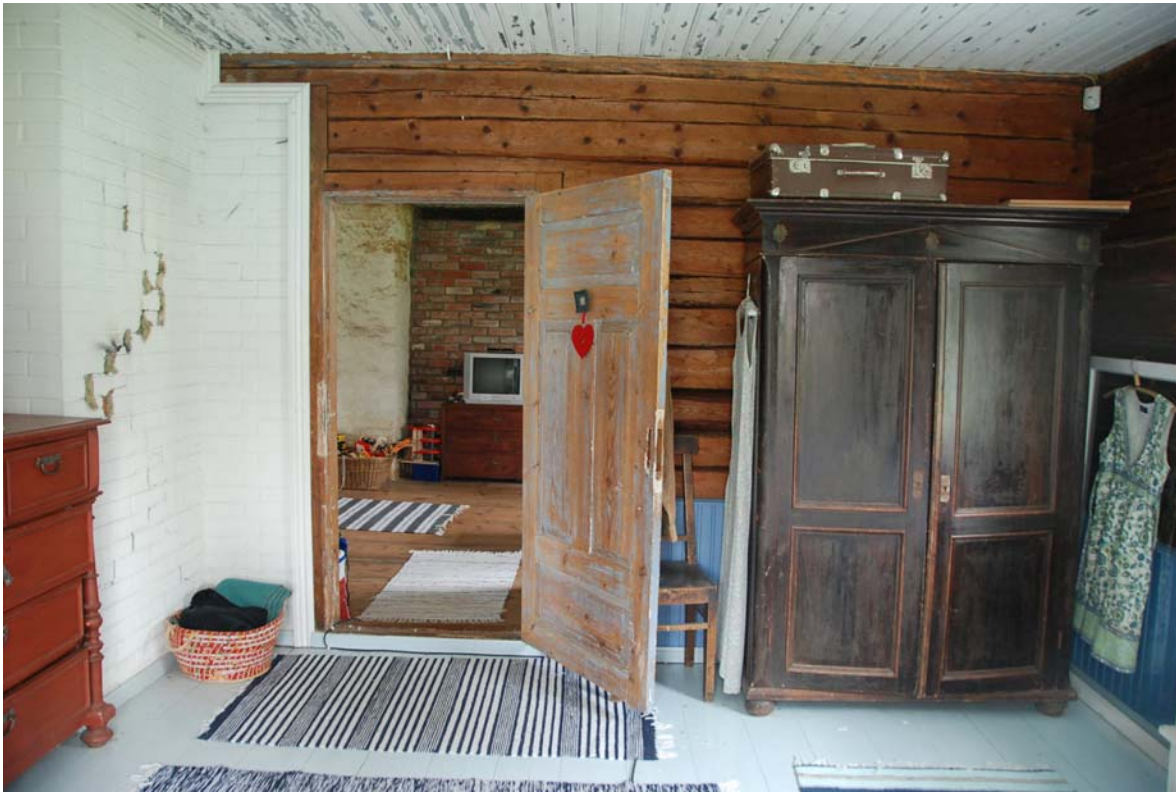
PILT 5.11 – 5.13: Kambrid

- 5.10 Interjööri on kasutatud eri ajastute mööbliesemeid .
- 5.11 Kambrid on kohandatud magamistubadeks.
- 5.12 Kambrate põrandad on värvitud, seintes akna alla ulatuvad vertikaallaudisest puitbordüürid. Laed vajavad vanast värvist puhastamist.

- 5.13 Kambrate vahelisse ahju on tekkinud mõra.
- 5.14 Rehealune on jagatud kerge laudseinaga kaheks, väiksem rehetoa poolne osa on kasutusel kui panipaik, kuur ja töötuba. Siit pääseb suure luugi kaudu lakapeale. Seinad ja lagi on lubjaga kaetud. Rehetoapoolne sein 1943 aasta tulekahjust söestunud.

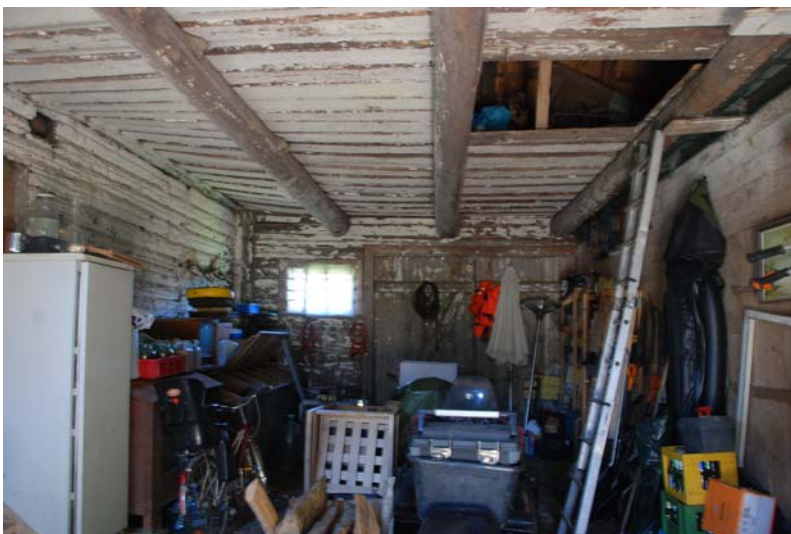
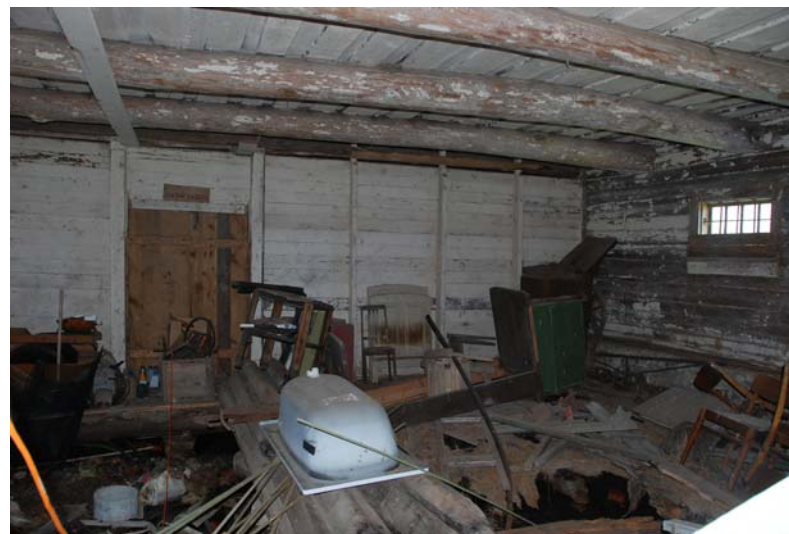
PILT 5.14 – 5.15: Rehealune. Ruum on laudseinaga kaheks jaotatud.

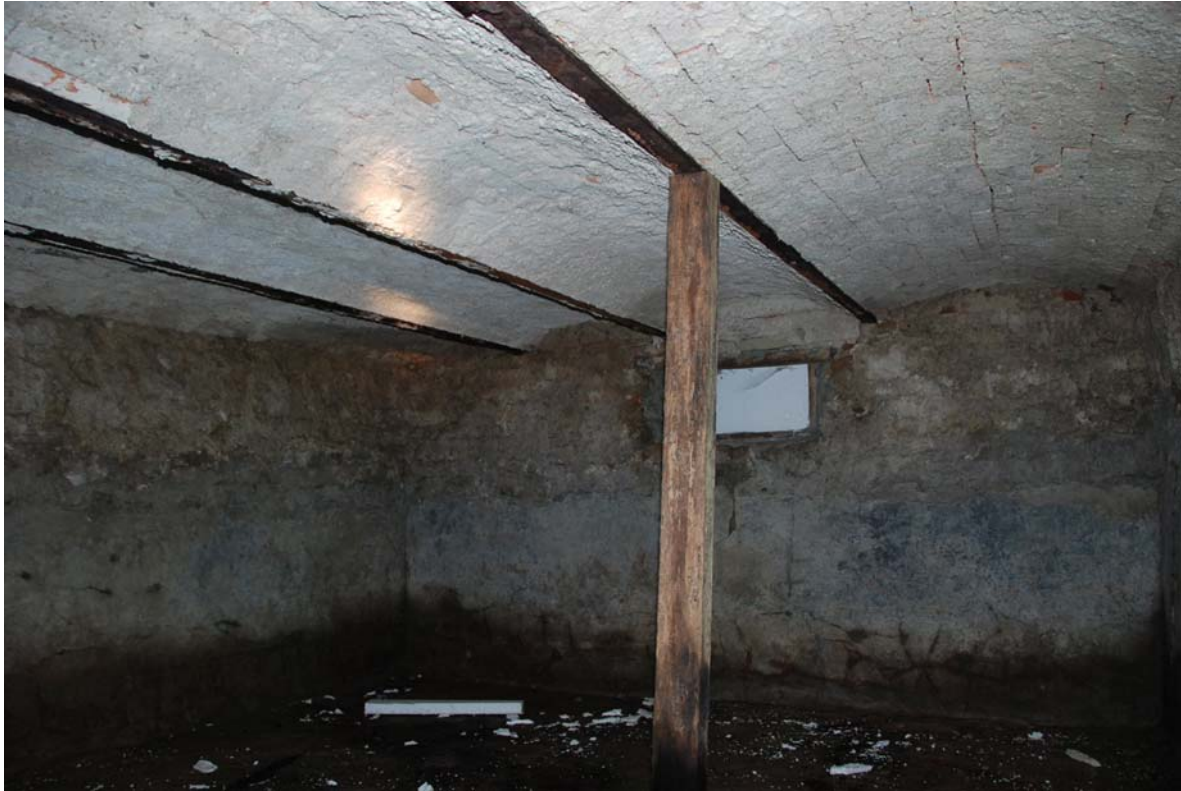
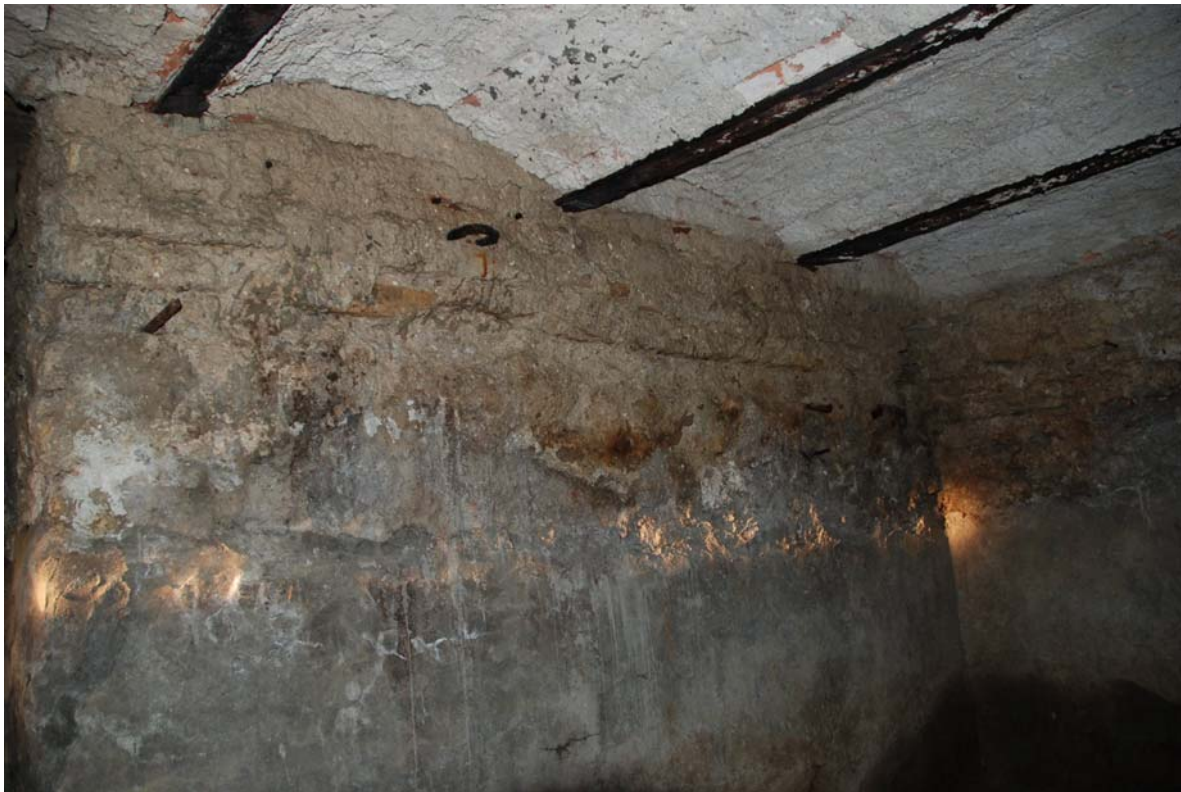
PILT 5.18 – 5.19: Kelder.

- 5.17 Lambalaut seisab kasutusetä.
- 5.18 Kelder asub läänepoolse tagumise kambri all. Sisse pääseb elutoa põrandal oleva luugi kaudu. Keldril on tellisvõlvlagi, mida kannavad metalltalad, mis on suurel määral kahjustatud. Võlvides on pikipraad ja kive lahti kukkunud. Keskmist raudtala toetab puitpost. Siin on põhjust spetsialistiga konsulteerida.
