VÄNGLA VESIVESKI HETKEOLUKORRA ANALÜÜS

Veske, Vängla küla, Vigala vald, Rapla maakond

2011/2012. õ-a. Arhitektuuri konserveerimise ja restaureerimise täiendkoolituskursuse
lõputöö

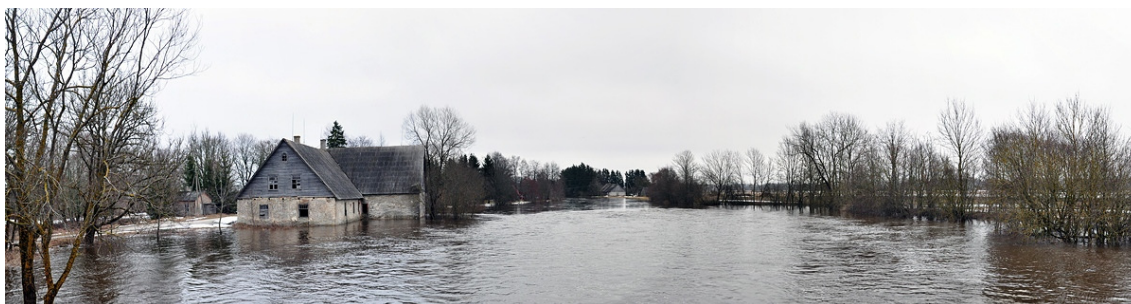
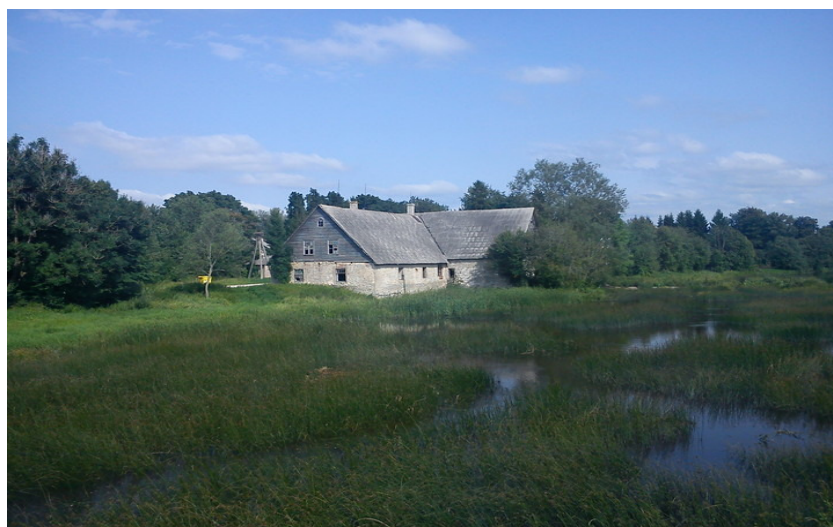
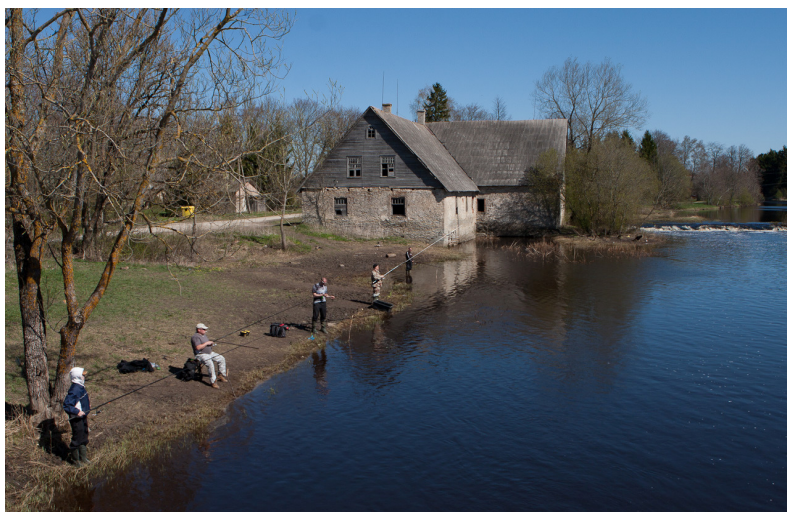
LISA NR 7

Vesiveski on ehitatud Velise jõe kaldale. Hoone lõunakülg on ehitatud jõe kaldale vette. Kevadiste üleujutuste ajal võib vesi ulatuda hoone põhjakülje sissesõiduteeni, vt lisa nr 7. Veetaseme muutuv olukord on kahjustanud hoone lõunakülje seina. Hoone projekteerimisel tuleks pinnast hoone seina ääres alandata ning kalletega vihmavesi hoonest eemale juhtida.

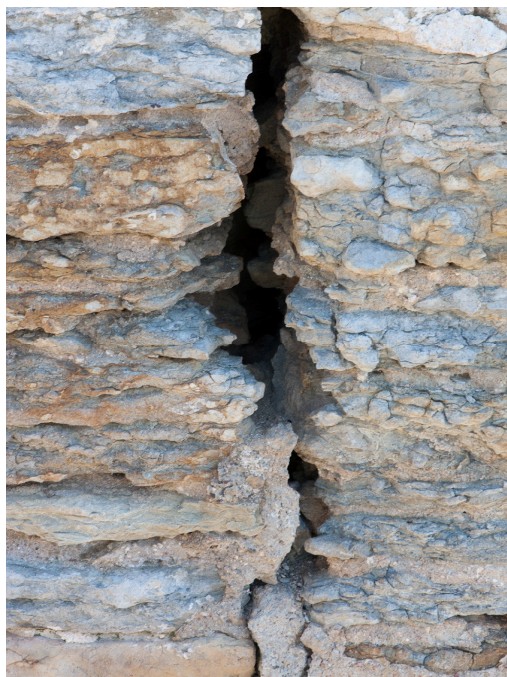
Lõunakülje alusmüür paikneb enamus ajast vees. Sokli ladumisel on kasutatud kohati suuri maakive. Praod soklis näitavad, et pinnas hoone all on vajunud erinevalt. Elumaja edelanurka on hilisemal ajal tugevdatud betooniga, et vältida hoone nurga varisemist jõkke, tänaseni on näha puidust raketist. Hoone lõunakülje alusmüüri osal on näha samuti hilisemaid betooniparandusi.

I korruse seinad massiivsed paekivist. Vihmaveega on kivide vahelt sideaine ära uhatud. Kohati katkendlikult alles, siin seal tehtud hilisemaid parandusi tsementkrohviga. Seintel nähtavad praod nurkades kui ka avade juures. Eluhoone edelanurga seinas suur pragu, mis on tingitud arvatavasti pinnase vajumisest jõe pool. Paekivi seinad rohkem kahjustatud uste kohal, kus katus katki, vihmavesi jõuab kergemini paekivimüüritise sisse ja lõhub seda. Eriti hästi on nähtav hoone kirdenurga paekiviseina lagunemine tingituna katkisest katusest ja puudevast vihmavee süsteemist. Müürilati alune paekivi müür lagunenu.

Hoone edelanurga pragu

Hoone alusmüüri ja paekivi seinu tuleb kindlalt tugevdada ja remontida, seda vastavalt insenertehnilise lahendusele. Kuna varasemalt on kasutaud lubajamörti ning lubikrohvi siis edasisel fassaadide viimistlusel peaks jälgima kasutatud traditsioonilisi materjale. Hoone paekiviladu on must ja erinev ning varasemalt krohvitud, kuid sõltuvalt siinkohal kasutusest ja rekonstrueerimise ulatusest võiks mõelda ka seinu vuukide täitmisele ja ebahühtlase paekiviseina näitamisele. Hoone paekivist siseseinad lubikrohvida.

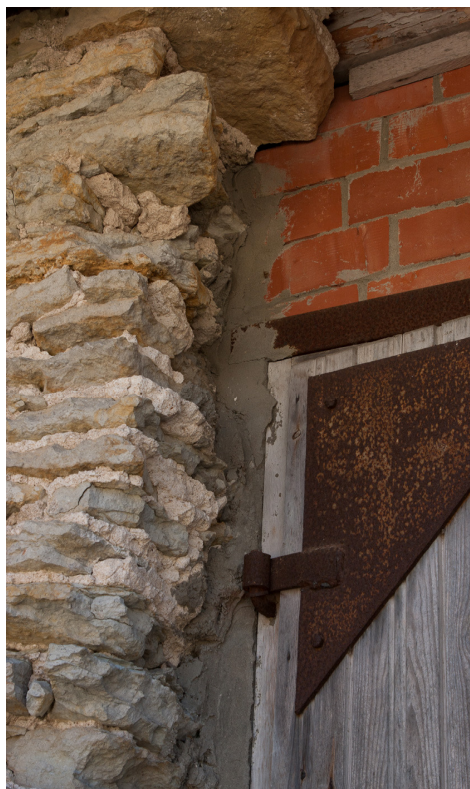
Uste ja akende avade juures on kasutatud seinte parandustel punast telliskivi, betoonist silluseid, tsementsegu. Veskikoja lääneseinal nähtavad peenikesed praod, fotode järgi tundub, et seinad on erinevatel aegadel parandatud.

Ukse juures hilisemad parandused

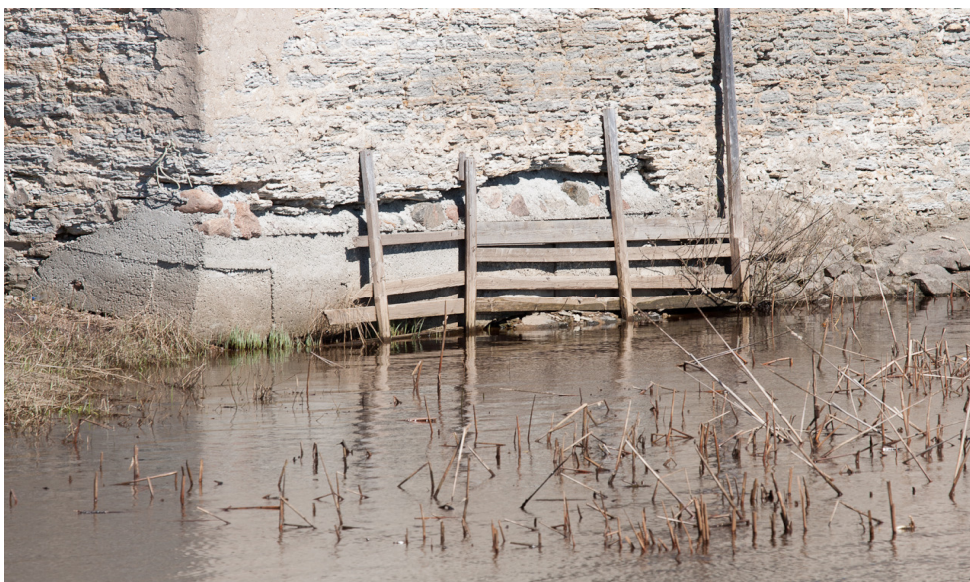
Hoone edelanurga hilisemad parandused betooniga.

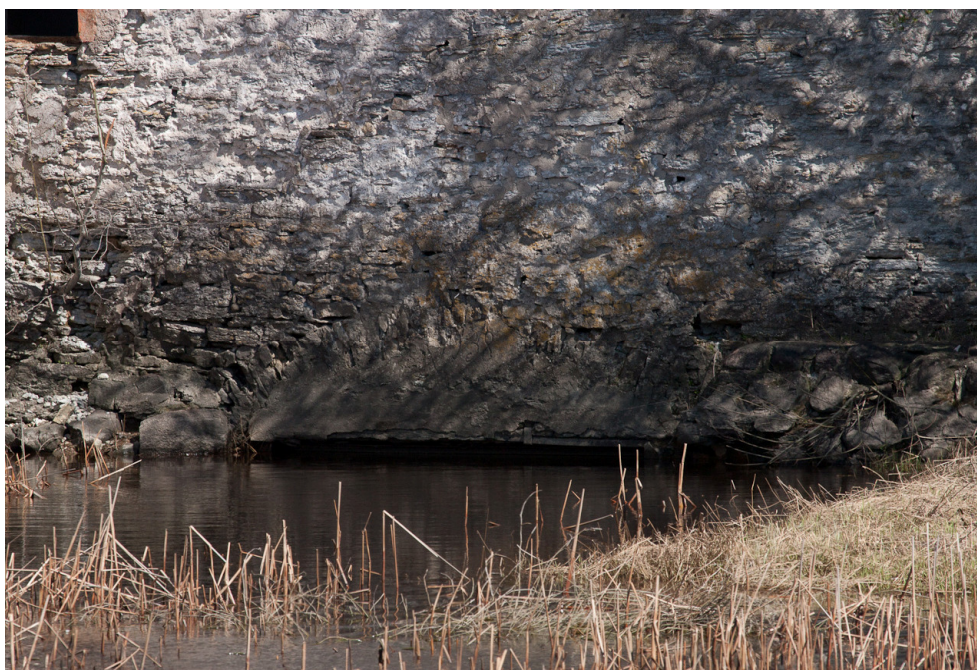
metallist võre. Läänepoolsemat renni avaust seinal on hiljem remonditud ning paekivist kaare osa täisvalatud, uus kandiline avaus on sillatud metallosadega. Seinal on dateering aastast 1938.

Veskikoja lääneseina veerenni avaus

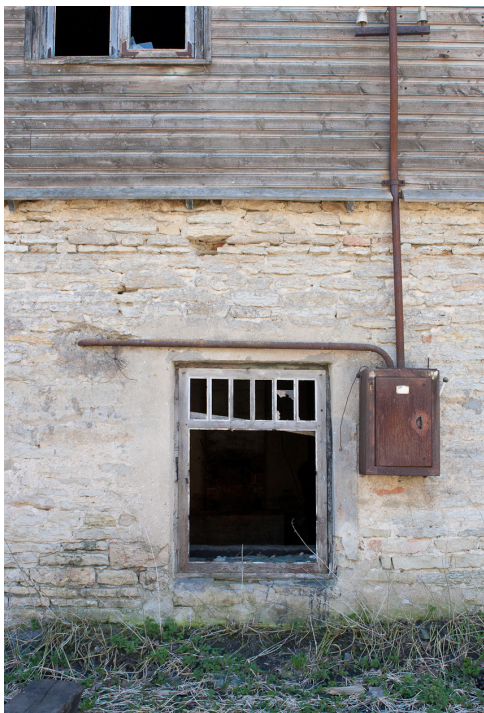
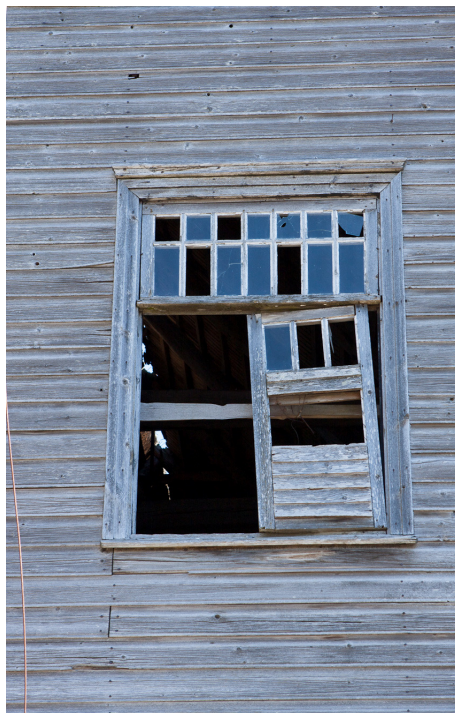
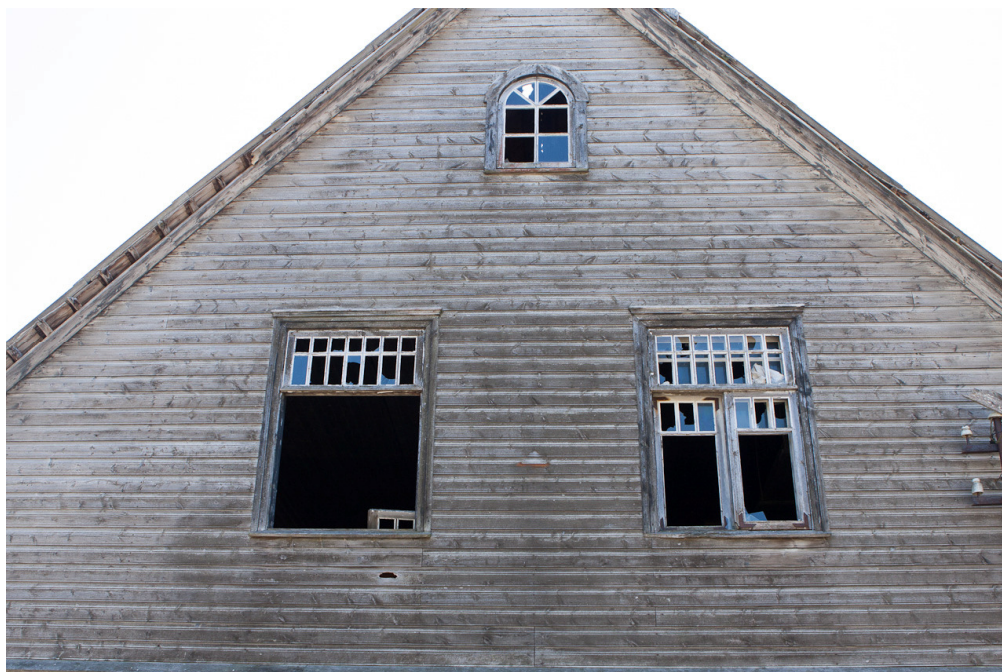
LISA NR 14

Siseuste sillused paekiviseintes palkidest. Siseuksed lihtsad laudadest. Säilinud akendel näha dekoratiivset ruudujaotust. Viilualusel aknal ümarkaarega ülemine osa. Juugendstiilis akende II korruse klaasijaotusel näha, kuidas alumise osa jaotus on olnud laudisega. Välisüksed puidust laudisega. Üks suurem üks dekoratiivse ruudukujulise klaasijaotusega. Vaata lisasid nr 14 ja 15.

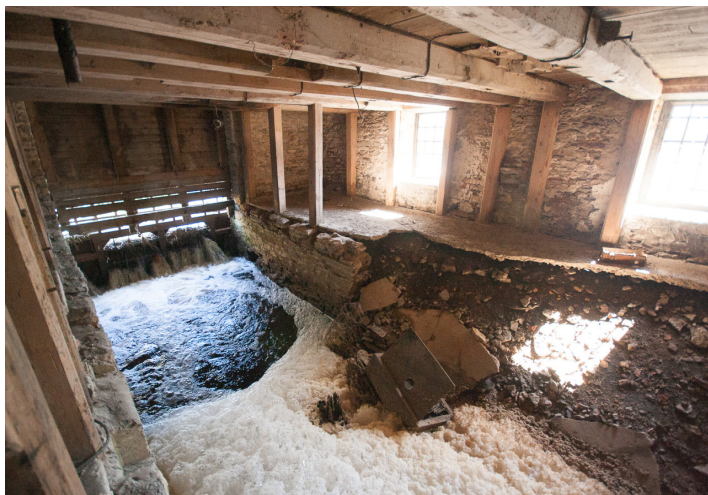
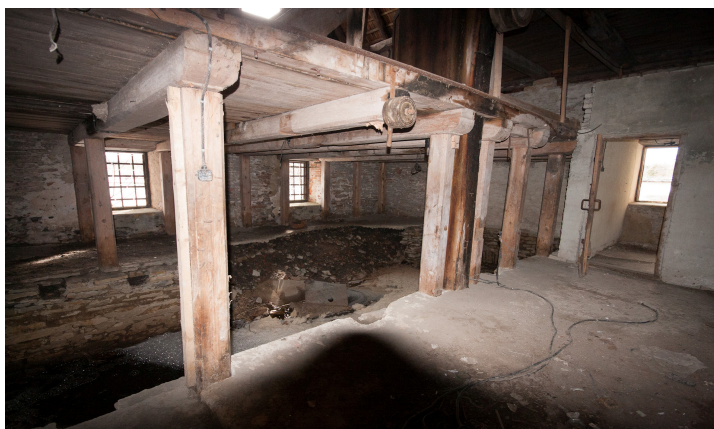
LISA NR 22

Hoone massiivsete paekivi seinte all on arvatavasti pae ja raudkividest alusmüür. Veskikoja veerenni seina ja välismüüri vahe on täidetud paekivist pinnase seguga, vt lisa nr 22.

Veskihoone I korrusel on valatud betoonpõrandad, veerenni äärest on betoon koos paekiviseinaga mõranenud ning kohati renni kukkunud. Veskikoja II korruse ruumides tavalised laudpõrandad.

palgid mädanenud idaservas oleva puuduva akna tõttu. Veskirenni kohal olevad puitpostid ja talad kandilised. Postid toetuvad veerenni ääres olevale betoonpõrandale. Puittalade otste lõpetus poolkaarja kujuga, vt lisa nr 22. Veskikoja suure ruumi laes võimsad ümarpalgid Veskikoja kõrvalruumis massiivsed puittalad, vt lisa nr 19. Veskikoja nurgas olevate väikeste ruumide lagi on raudbetoonist. Elumaja puitvahelaed enamuses sissekukkunud. Siin seal on vahelagesid altpoolt kaetud eterniitplaatidega.
