**EDISE MÕISA PEAHOONE AJALOOLINE ÜLEVAADE,  
TEHNILISE SEISUKORRA HINNANG NING NÕUANDED  
HOONE KORRASTAMISEKS**

Edise mõis, Edise küla, Jõhvi vald, Ida-Virumaa

2011/2012. õ-a. Arhitektuuri conserveerimise ja restaureerimise täiendkoolituskursuse  
lõputöö

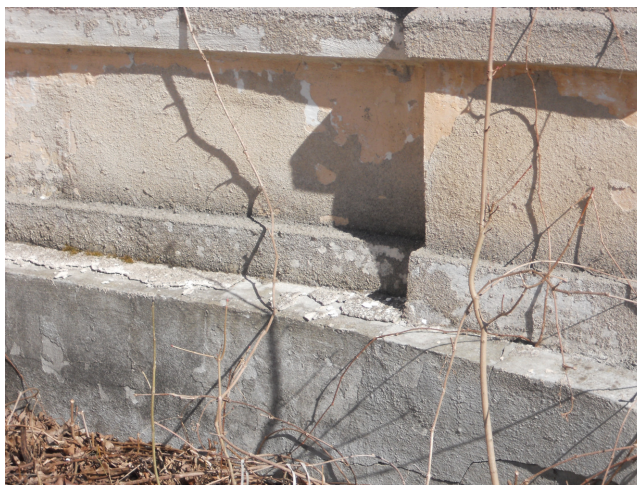
Pilt 17. Sokkel on peamiselt rahuldavas seisukorras. Allikas: Tatjana Hünne, aprill 2012.

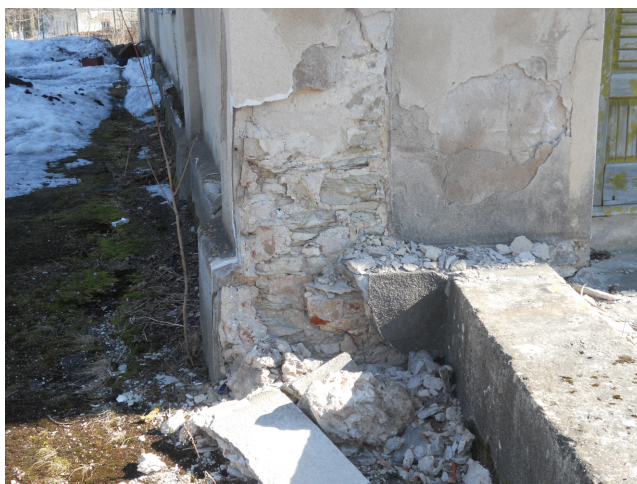
Pilt 18. Läänefassaadil esineb sokli ja seina lokaalne varing. Allikas: Tatjana Hünne, aprill 2012.

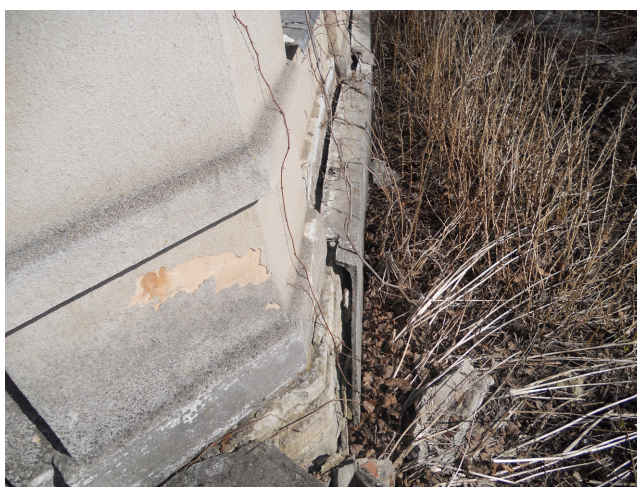
Pilt 19. Erkeri sokliosas esineb krohvikihi pragu. Allikas: Tatjana Hünne, aprill 2012.

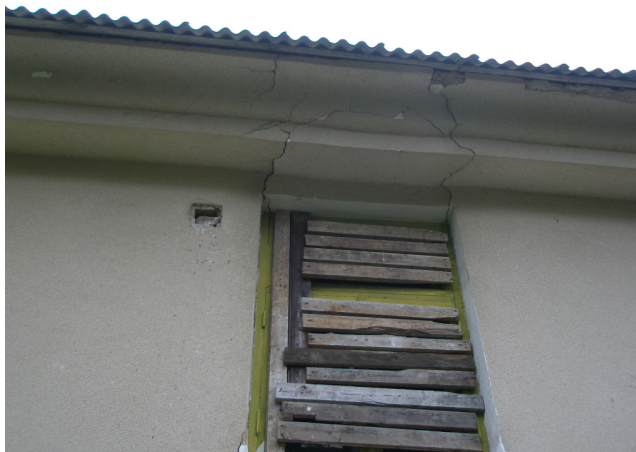
Pilt 20. Prao moodustumine on arvatavasti seotud silluse valesti valitud ristlõikega. Allikas: Tatjana Hünne, aprill 2012.

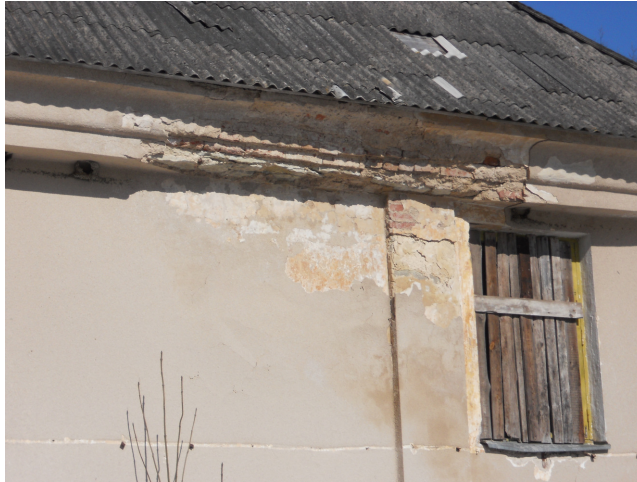
Pilt 21. Lagunenud karniisi osa teise korruse akende kohal. Allikas: Tatjana Hünne, aprill 2012.

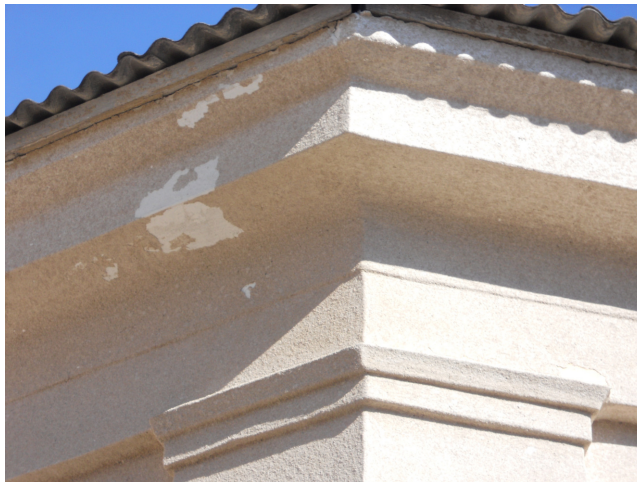
Pilt 22. Karniis on peamiselt heas seisukorras. Allikas: Tatjana Hünne, aprill 2012.

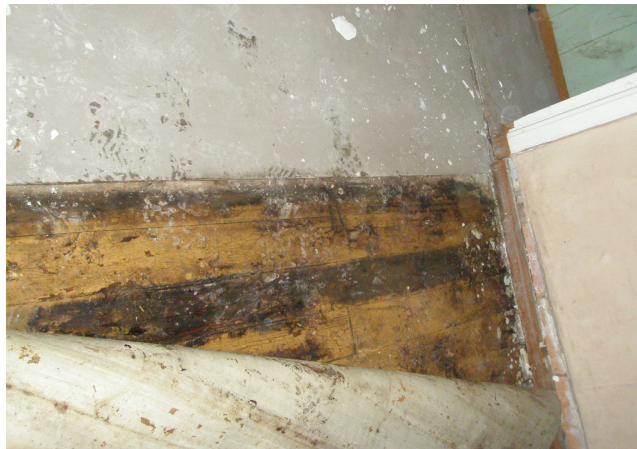
Pilt 23. Ebasobiva põrandakatte kasutamise tulemusel pehastunud esimese korruse puitpõrandad. Allikas: Tatjana Hünne, aprill 2012.

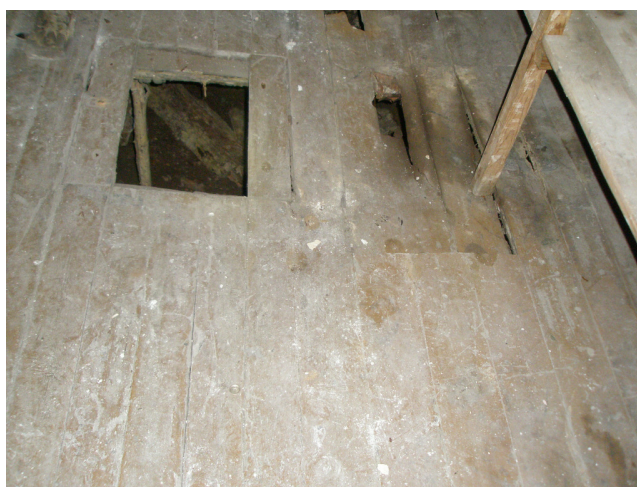
Pilt 24. Põrandalauad on kahjustatud niiskuse tõttu. Allikas: Tatjana Hünne, aprill 2012.

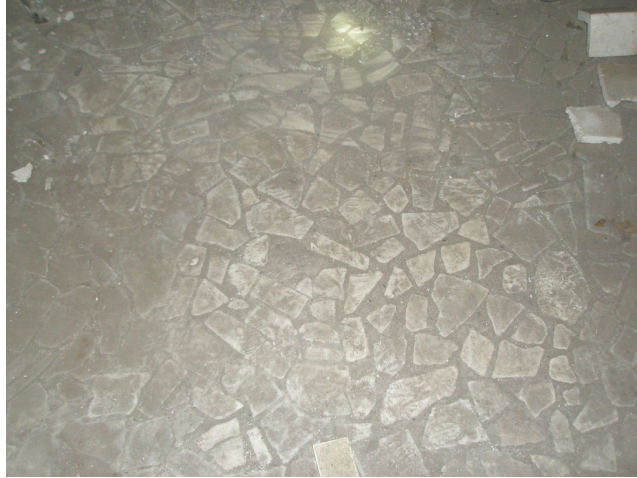
Pilt 25. Marmortükkiidega betooni põranda seisukord. Allikas: Tatjana Hünne, aprill 2012.

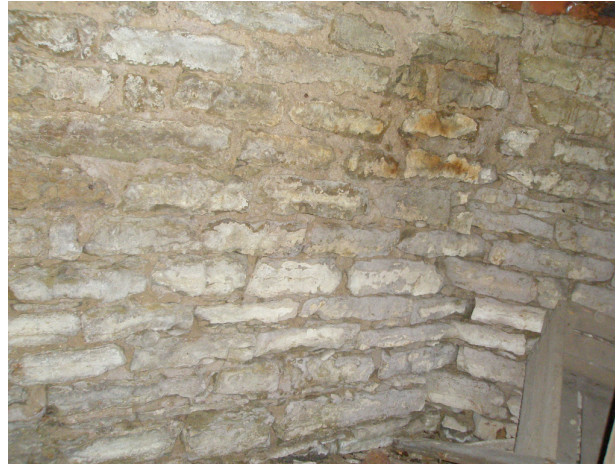
Pilt 26. Keldri seinad on rahuldavas seisukorras. Allikas: Tatjana Hünne, aprill 2012.

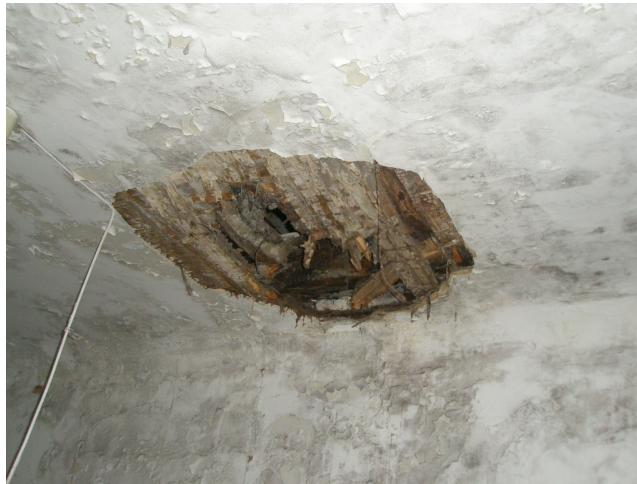
Pilt 30. Vahelagi on kohati pehkinud sadevete läbijooksu tagajärjel. Allikas: Tatjana Hünne, aprill 2012.

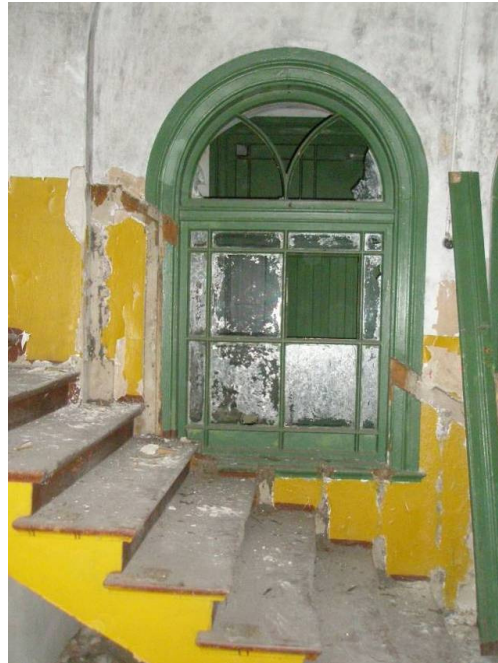
Pilt 32. Algupärane siseaken kuulub säilitamisele ja restaureerimisele. Allikas: Tatjana Hünne, aprill 2012.

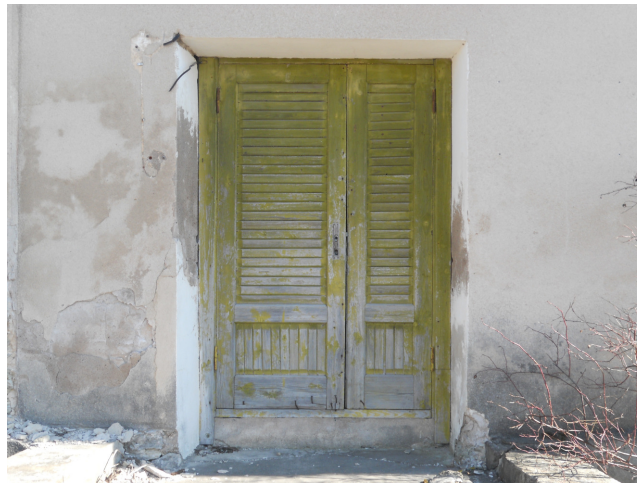
Esialgseid uksi ei ole säilinud. Ülejäänud avatäited pärinevad nõukogude ajast. Uste sillused on oma kujult sirgjoonelised, välja arvatud erkeri lõunaküljel asuv uks, mille poolkaare kujuline sillus on teostatud analoogselt erkeri aknasillustega. Välisüksed on kas ühe- või kahe poolsed. Uksed on valmistatud puidust kas tahvelustena (lõunapoolne fassaad ja siseüksed) või kilpustena (vt pilt nr 33). Uste puitmaterjali seisukord on rahuldav.

Pilt 33. Nõukogude ajal on akna asemele tehtud ukseava. Uks on rahuldavas seisukorras, kuid vajab hooldusremonti. Allikas: Tatjana Hünne, aprill 2012.

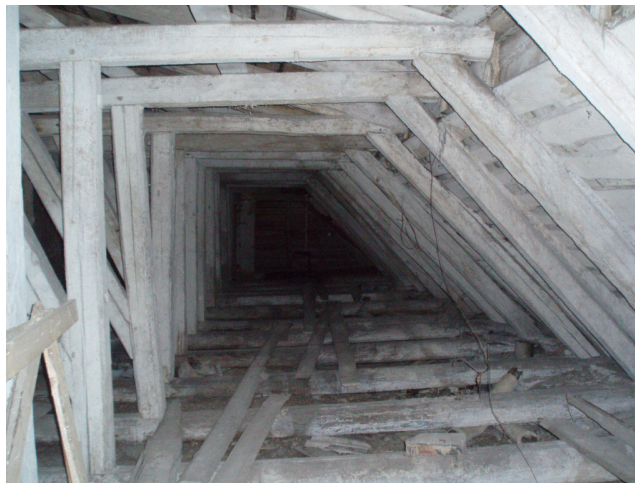
Pilt 34. Sarikate osas siiski suuri läbivajumisi ei ole, kuna defektidega sarikad asuvad erinevates kohtades ja väiksem kandevõime on kompenseeritud naabersarikate tugevusega. Allikas: Tatjana Hünne, aprill 2012.

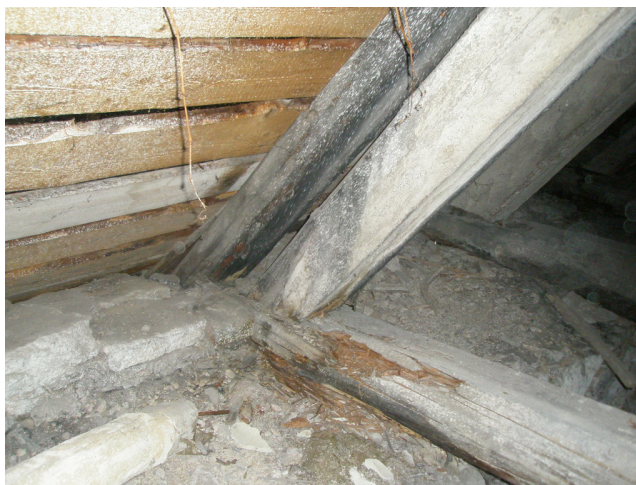
Pilt 35. Niiskusest kahjustunud puitkonstruktsioonid . Allikas: Tatjana Hünne, aprill 2012.

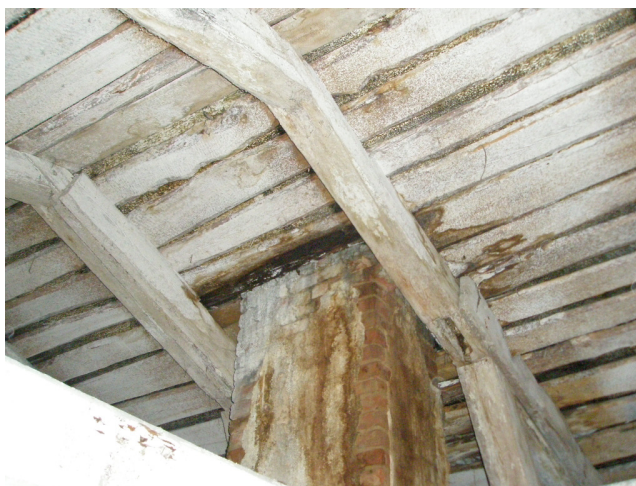
Pilt 36. Ulatuslikud läbijooksud, puidust kandekonstruktsioonid on pehkinud. Allikas: Tatjana Hünne, aprill 2012.

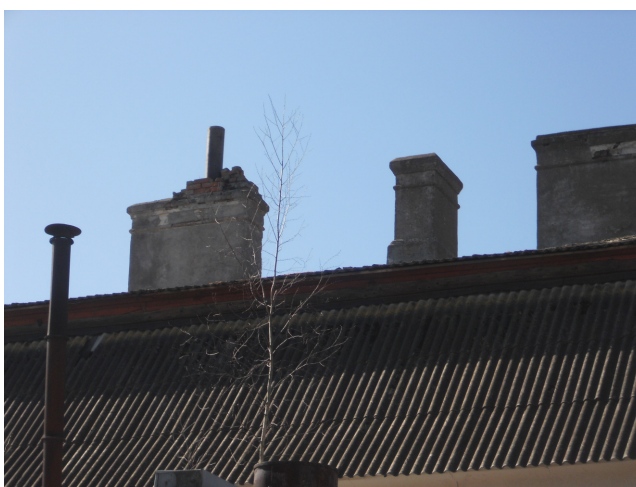
Punases savitellistest laotud ja krohvitud korstnaotste seisukord on rahuldav, tõsiste kahjustuste jälgi pole näha. Hoone kirdeosas paiknevat korstnat on pikendatud täiendava müüritisega ja metalltoruga (vt pilt nr 37).

Pilt 37. Üldine korstnate seisukord on rahuldav. Allikas: Tatjana Hünne, aprill 2012.

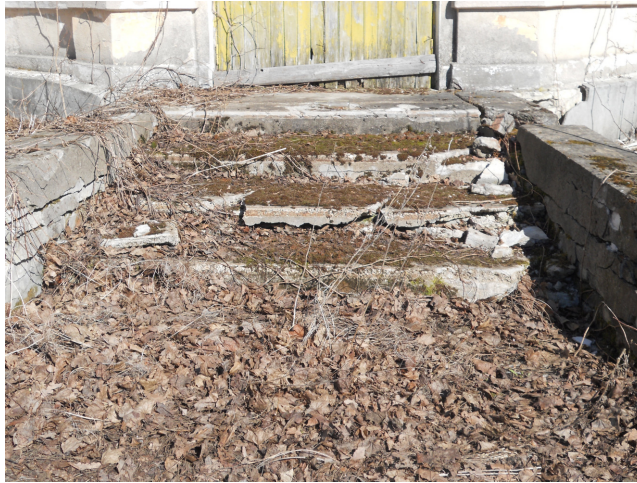
Pilt 38. Nõukogude ajal hävinud terrassi asemel ehitatud betoontrepp on lagunenu. Trepil käsipuud puuduvad. Allikas: Tatjana Hünne, aprill 2012.

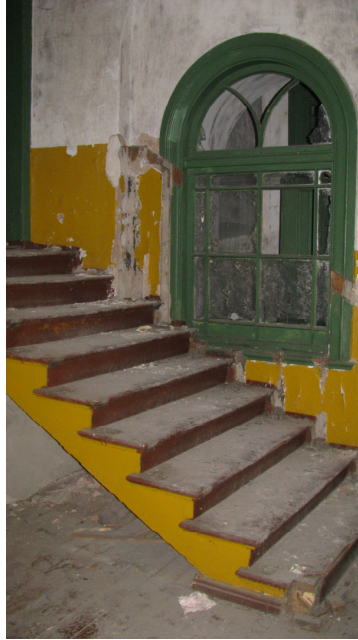
Sisetrepid on tehtud puidust, osaliselt on säilinud puidust trepikäsipuud. Puittreppide seisukord on rahuldav: trepiastmed on terved, samuti ka põskpuud (vt pilt nr 39). I korrust ja keldrit ühendav monoliitsest raudbetoonist tehtud trepi seisukord on rahuldav.

Pilt 39. Interjöõri detailidest on säilinud ja kuulub restaureerimisele puittrepp kahe korruse vahel. Allikas: Tatjana Hünne, aprill 2012.
