EESTI KUNSTIAKADEEMIA
Kunstikultuuri teaduskond
Muinsuskaitse ja restaureerimise osakond

Tartumaal asuva Otsa taluhäärberi ajalugu, peahoone ja hobusetalli müüri hetke seisukord. Ettepanekud peahoone ja hobusetalli müüri edaspidiseks taastamiseks ja säilitamiseks

Otsa talu, Täsvere küla, Ülenurme vald, Tartumaakond

2011/2012. õ-a. Arhitektuuri konserveerimise ja restaureerimise täiendkoolituskursuse
lõputöö *Tartumaa Alatskivi vald Pääksi küla*

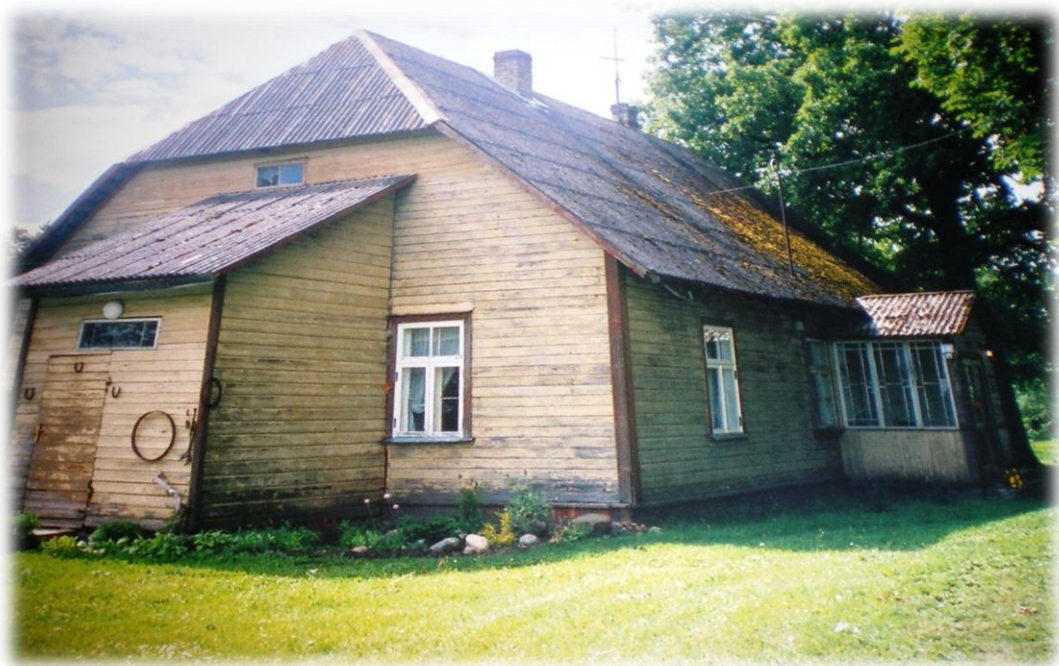
(Joonis 5.)

Otsa talu peahoonet hakati taastama viimaste omanike poolt alates aastast 2004 ja võeti arvesse säästlikku ehitusviisi, püüti taastada ja ümber ehitada võimalikult ligilähedaselt sellele, milline hoone vanasti oli. Võeti kasutusele looduslikud värvid, õlid, lubi- ja savimördid jm. Nagu näha hoone krundiplaanilt vt. Lisa 2. (joonis 3. lk .23) oli sindelkatus ülelöödud eterniidiga eelviimaste elanike poolt, praegune taluomanik, eemaldas eterniidi pani punaseksvärvitud ühe kordselt valtsitud tsingitud plekkkatuse, taastades ka korstnad ja paigaldas vihmaveetorud, kuna nagu pildiltki näha oli eterniit vana ja väga sammaldunud, puudusid vihmaveetorud.

Otsa talu aastal 2003 sügisel

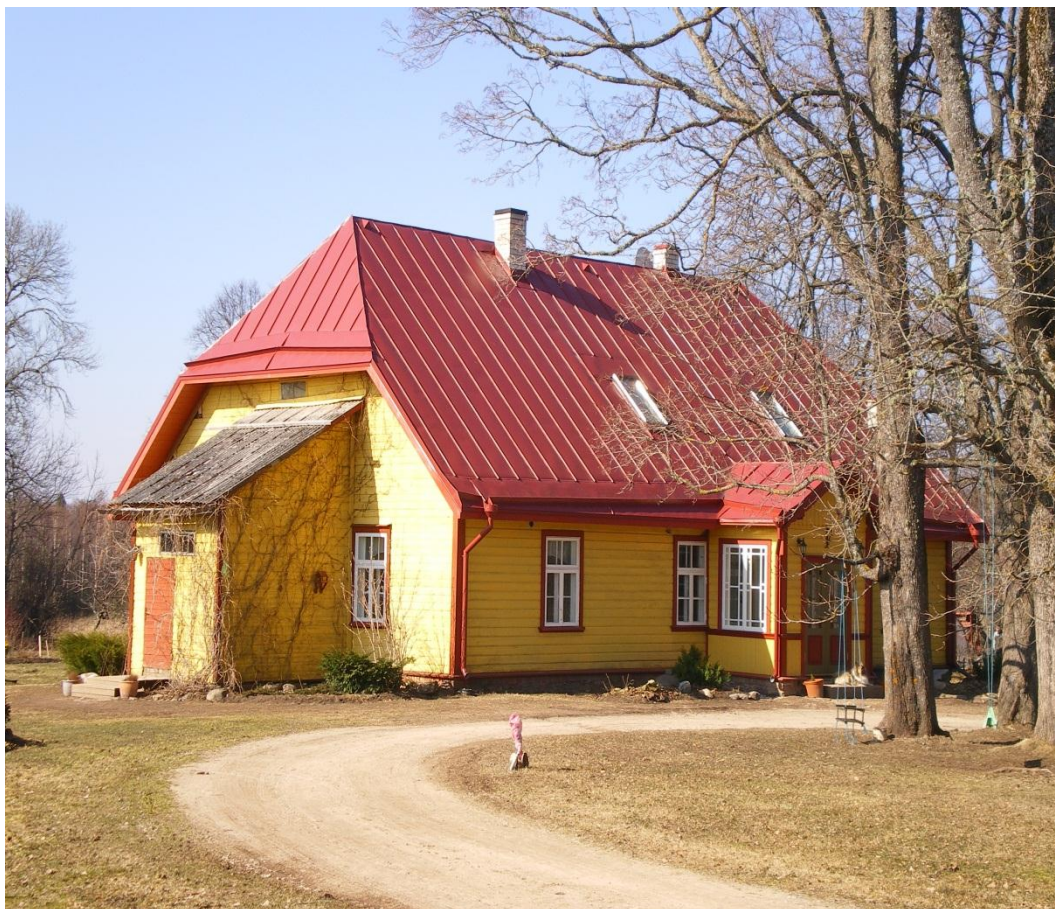
(Joonis 6.)

Otsa talu 2012 aasta kevad

Nagu fotolt näha, on eterniit katuselt väljavahetatud punaseks värvitud tsingitud plekkkatuse vastu, parandatud korstnad ja juurde ehitatud 3 katuseaken (1 katuseaken jääb teisele poole, seda pole pildilt näha), kuna hetkel on pööningule ka eluruumid ehitatud, mida enne ei olnud ja lisatud vihmaveetorud.

- **Ettepanekud peahoone katuse edaspidiseks hooldamiseks**

1. Iga aastane katuse puhastamine lehtedest;
2. Et lehti ja sammalt ei tekiks nii palju, soovitab käesoleva töö autor eemaldada katusele liiga lähedal olevad puude oksad, samuti paistaks siis hoone ise paremini välja ja oleks ilmekam.

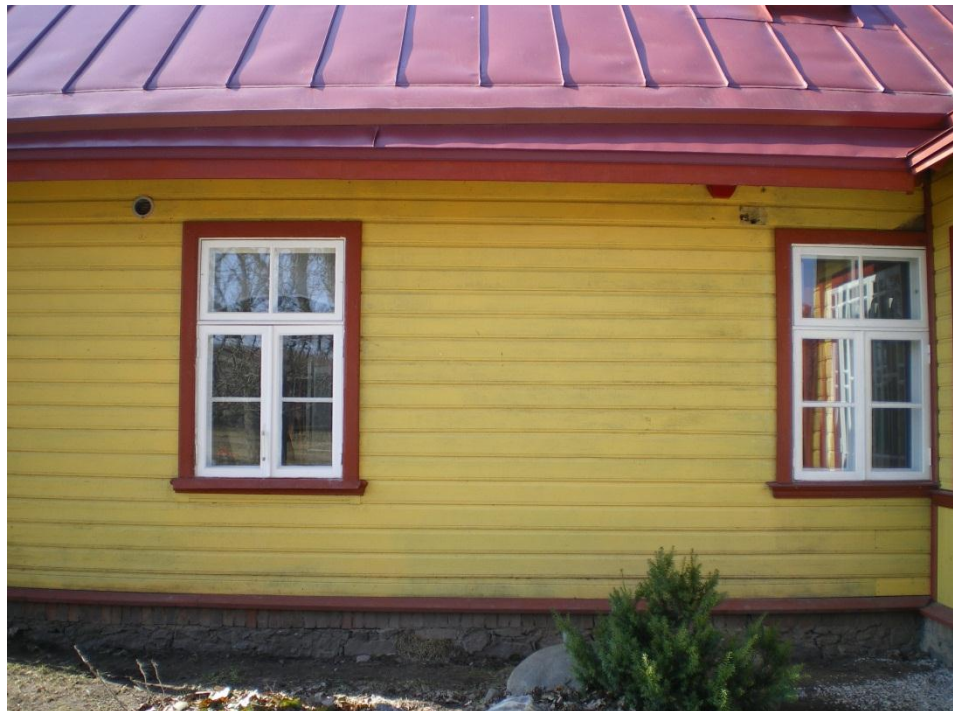
(Joonis7.)

Otsa talu peahoone esifassaad kevad 2012

Fotol on näha hoone uuesti taastatud aknad, mille välimised aknaliistud värvitud punase linaõlivärviga ja aknaraamid valge linaõlivärviga. Hoone fassaadi laudis värvitud kollase linaõlivärviga.

- **Ettepanekud Otsa talu peahoone välisfassaadi edaspidiseks hoolduseks ja renoveerimiseks**
 1. Kõikidele puidupindade viimistlemiseks välistingimustes, sobib linaõlivärv, millele on lisatud pigmenti, selleks et vältida puidu UV-kiirte mõjul hallikaks värvumist tuleb õlile juurde lisada pigmente, siin siis kollast ja punast tooni.
 2. Temperatuur peab olema värvimiseks vähemalt +10°C. Puidu niiskus ei tohi olla üle 15%.
 3. Värvida vastavalt vajadusele kui puit on juba ilmastikutingimuste mõjul oma läike kaotanud ja näib matina, mis selle hoone puhul on juba näha. Välispindasid, mis saavad ilmastikust kahjustada, värskendada iga 1,5-3 aasta tagant, neid pindasid, mis ei saa ilmastikukahjustusi iga

2-5 aasta tagant. Pinnad oliivõliseepi sisaldava veega puhastada ning peale kuivamist pigmenteeritud puiduõliga üle värvida.

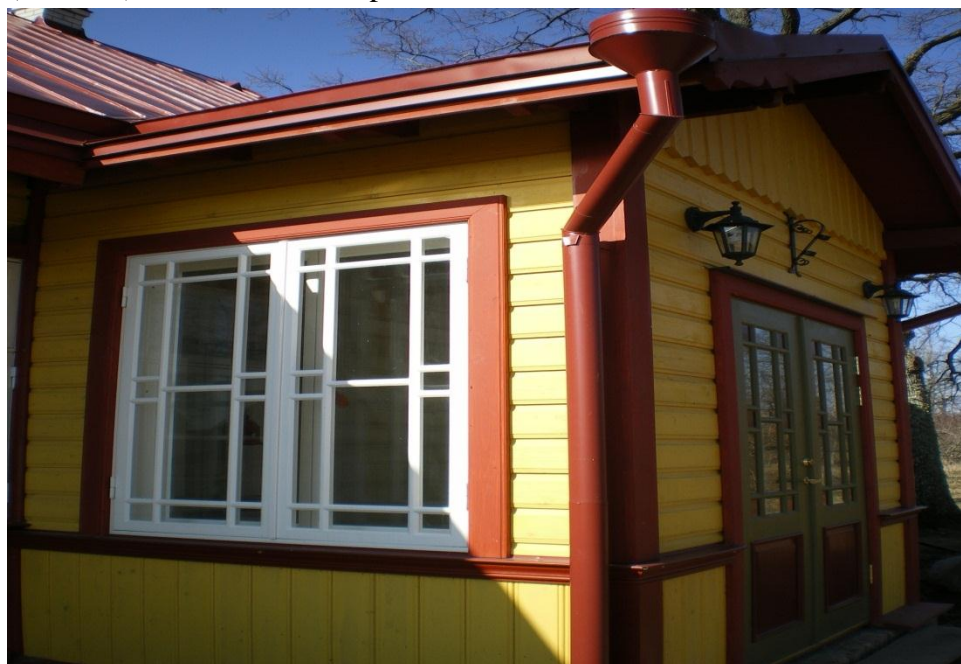
(Joonis8.)Otsa talu peahoone esifassaadi teine eeskoda

Fotol on näha hoone teine eeskoda, mis on täielikult uuesti üles ehitatud, lisatud on ka vihmaveetorud mõlemale poole, mida alguses eelneval eeskojal polnud. Eeskoja välisüksed on värvitud samuti punase ja rohelise linaõlivärviga, aknad kititud ja värvitud valge linaõlivärviga. Värvid on valitud võimalikult ligilähedased vanale algsele värvitoonile.

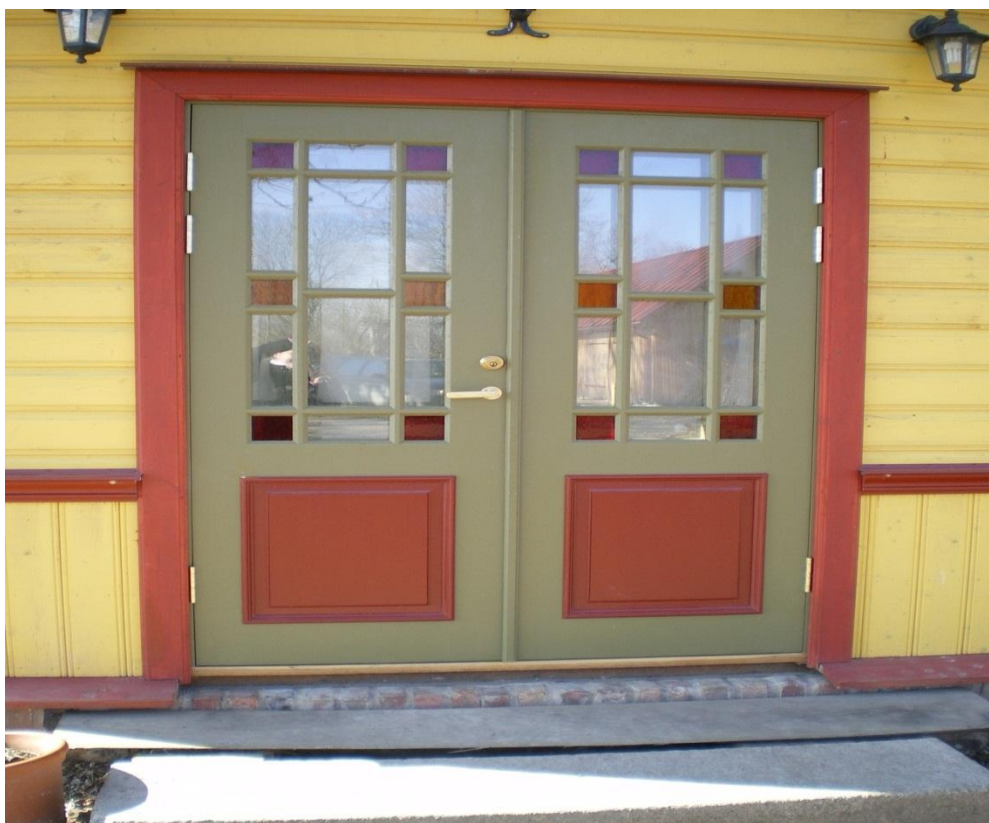
(Joonis 9.)Otsa talu peahoone esifassaadi teise eeskoja välisüksed 2012 kevad

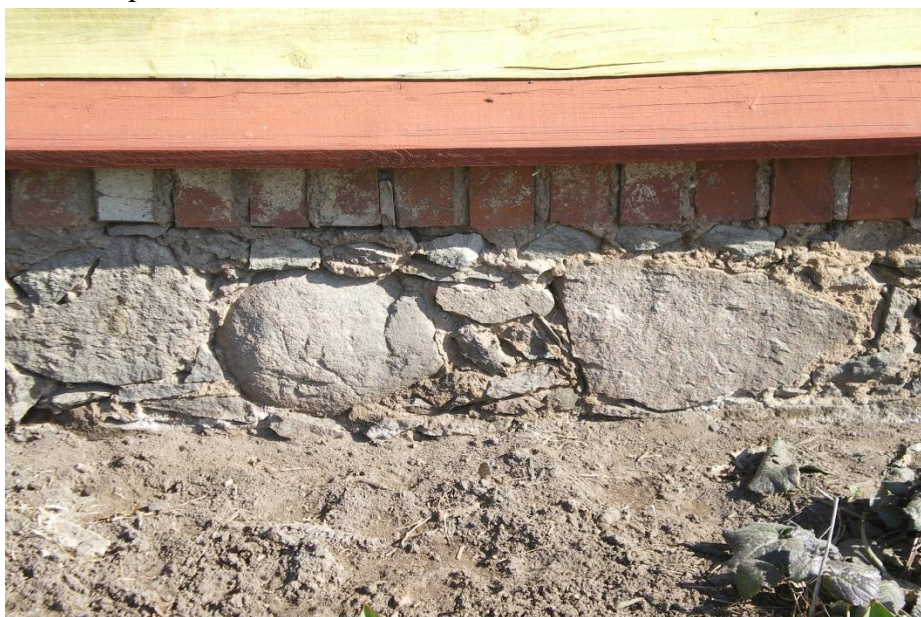
(Joonis 10.)

Otsa talu peahoone vundament on laotud enamuses maakivist ja punasest tellisest vt. (joonis 10.lk.12). Vundamendi sideaineks on kasutatud välise vaatluse põhjal segamõrti. Mõnes kohas on näha vundamendis pragusid vt. (Joonis 11.lk.12), mis vajaks koheselt parandamist, nähtavasti on vundamendile mõjunud hoone koormus ülevalt, mullasurve küljelt, pinnasevesi, perioodiline külmumine ja sulamine. Vundamendi pealmine nähtav osa on 50 cm kõrgusel maapinnast. Vundamendis on igas seinas tuulutus avad.

Otsa talu peahoone vundament 2012 kevadel

- **Ettepanekud Otsa talu peahoone vundamendi hooldamiseks**

1. Välise vaatluse põhjal on soovitatav need praod, mis on suuremad koheselt parandada segamördiga, võimalusel eemaldada liiga vundamendi lähedale istutatud põõsad. Üldiselt on vundament heas korras.

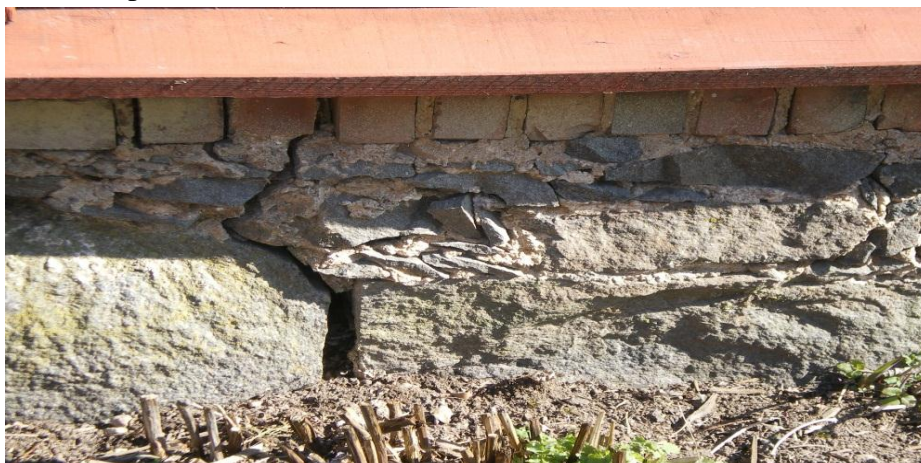
(Joonis 11.)

Otsa talu peahoone vundament 2012 kevadel

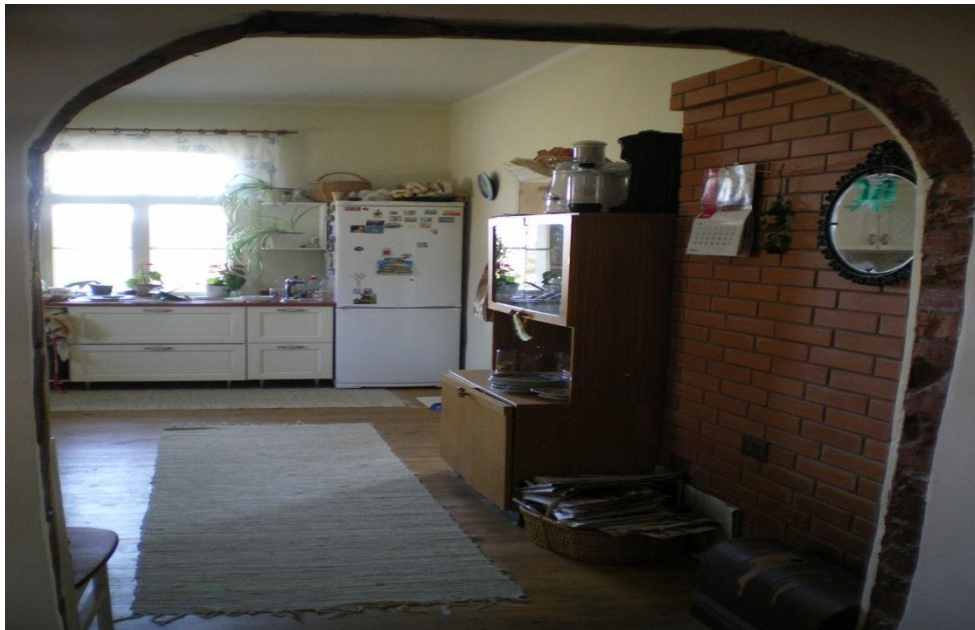
(Joonis 12.) Avatud köök, läbi esiku

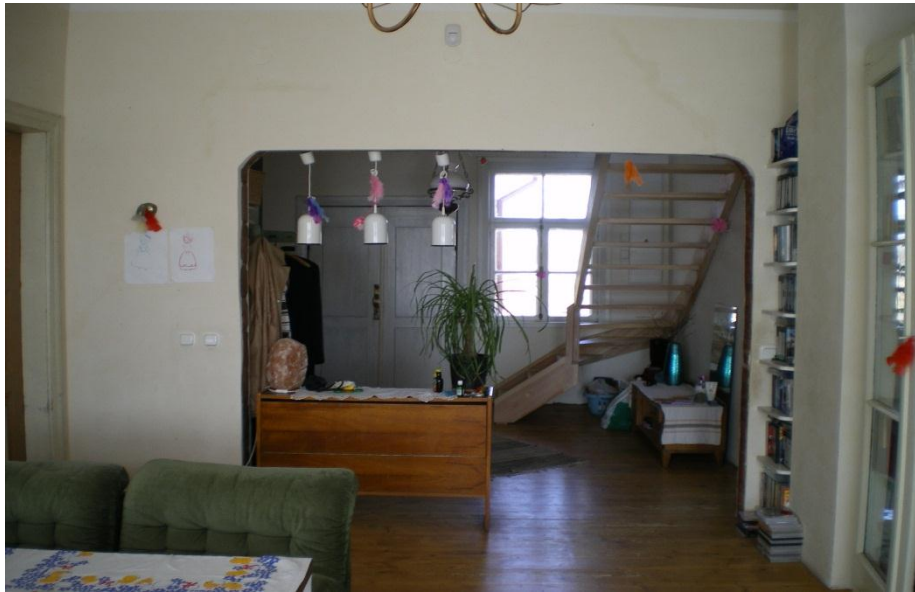
(Joonis 13.) Elutuba ja esik omavahel avatud

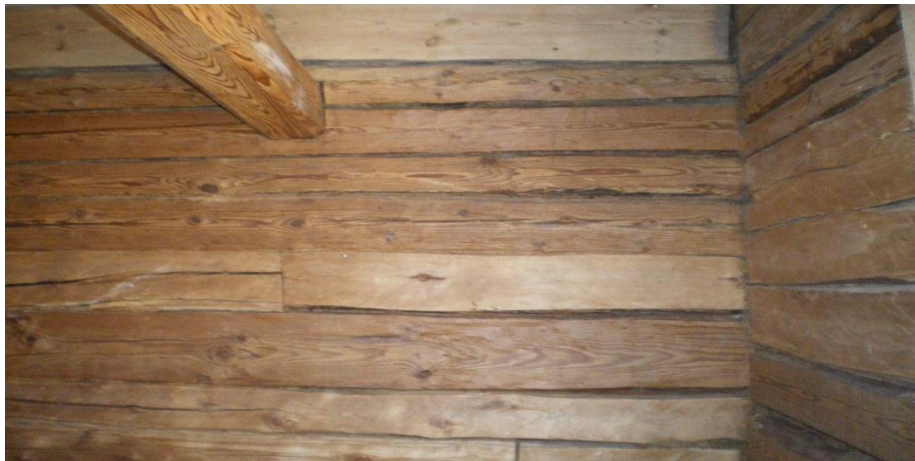
(Joonis 14.) Ülemise korruse põõningul asuv toa palksein

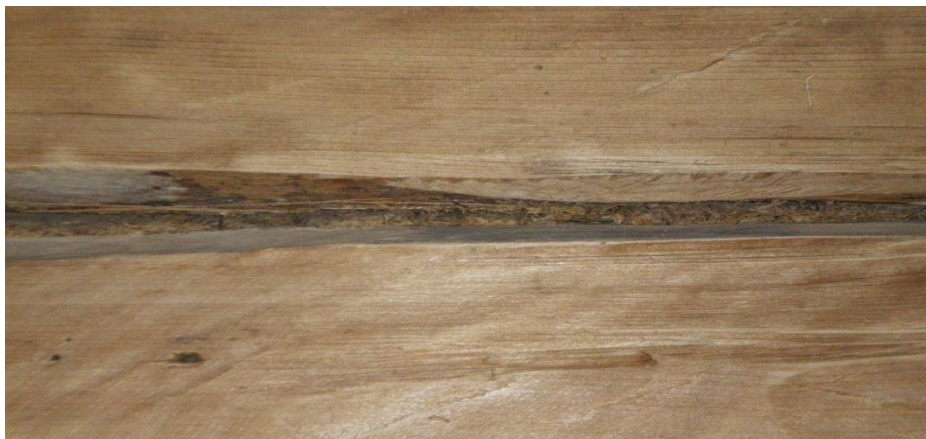
(Joonis 15.) Ülemise korruse seinapalgi vahel sammal

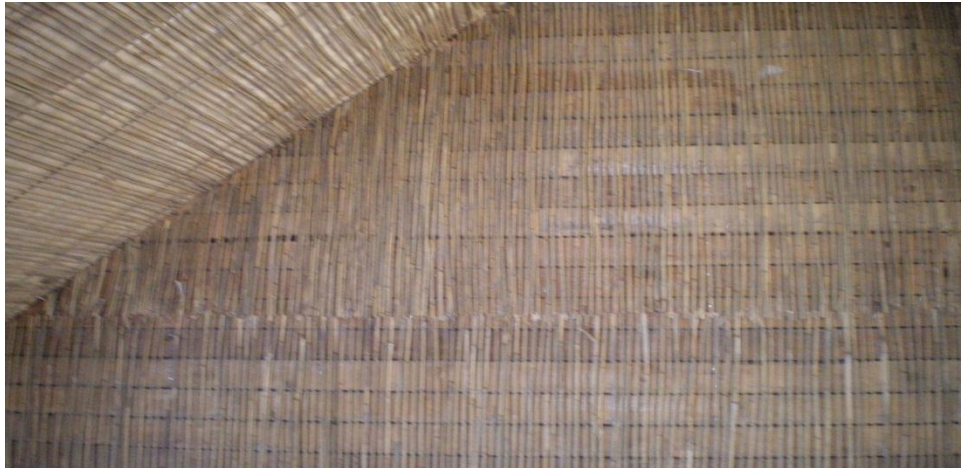
(Joonis 16.) Roomatiga ülelöödud seinad pööningu korrusel

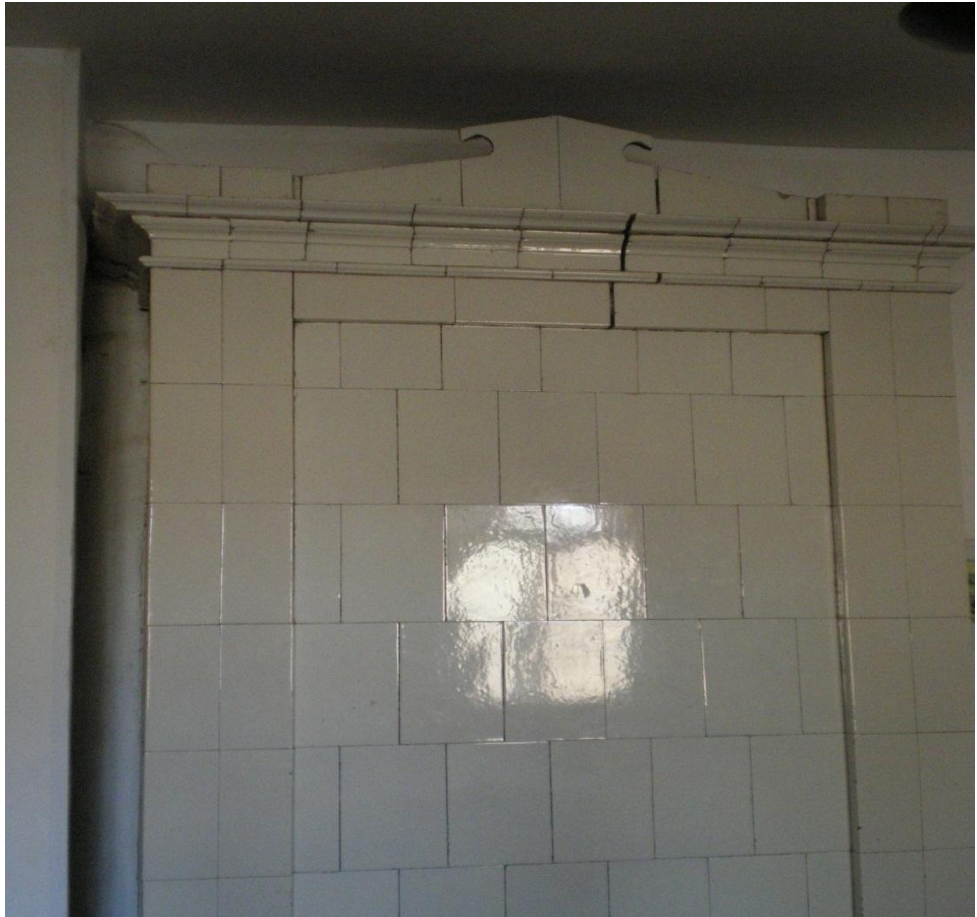
Säilitatud on alumisel korrusel suur valge kahhelkividest ahi, mis töötab, aga vajaks pottsepa parandamist vt .(joonis 17.lk.15). Veel on taastatud soojamüür alumisel korrusel elutoas, millel on omapärane muster.

(Joonis 17.)Kahhelkividest valge ahi

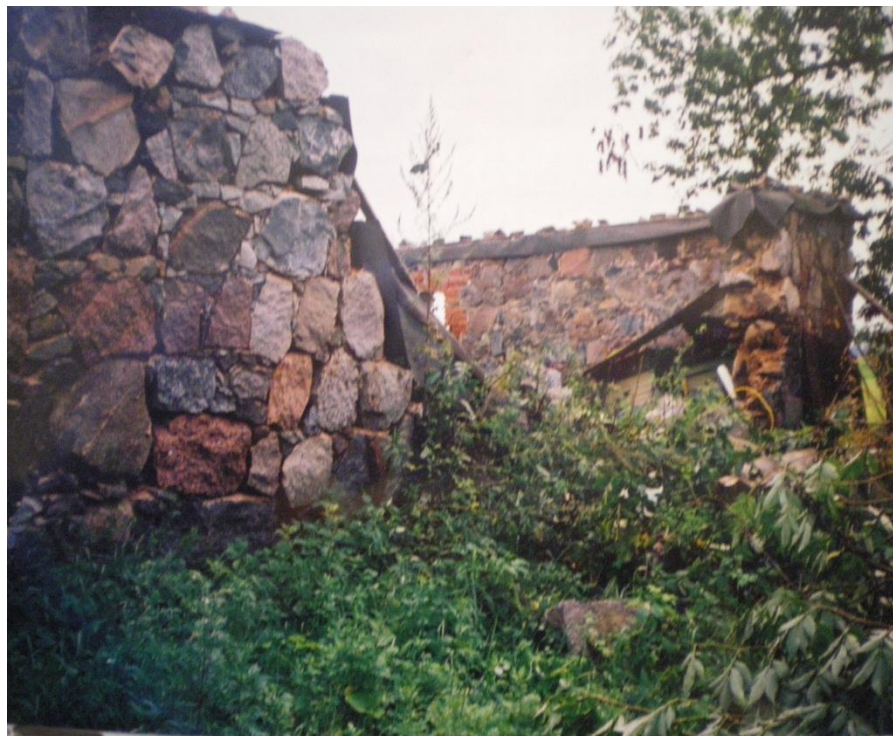
(Joonis 18.)

Viimaste taluomanike jutu järgi on teada, et müüridel oli veel 1920-ndate lõpus eterniit katus peal ja et eelviimased taluomanikud kasutasid seda ka rehealusena. Praegused taluomanikud on aastaid tagasi parandanud ja ladunud ülesse paar väga lagunenu müüri osa, mis tänaseks jälle ära lagunenu, kasutades selleks lubimörti. Samuti on nad katnud tõrvapapiga müüripealsed osad, juurinu aastaid tagasi müüride sisse kasvanud puid ja põõsaid, mis nüüd uuesti juba sinna sisse kasvanud on.

- **Otsa talu hobusetalli müür aastal 2003**

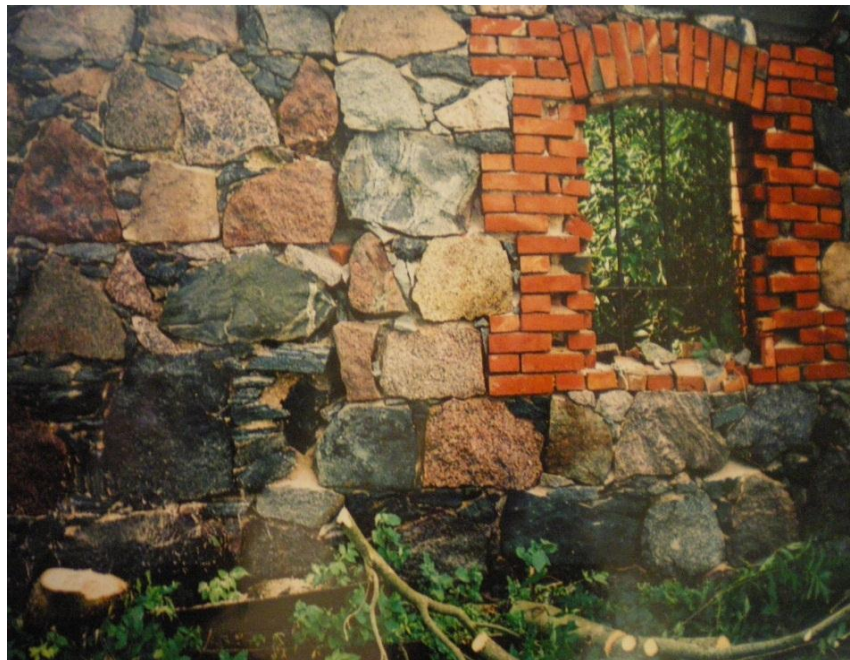
(Joonis 19.)

- **Otsa talu hobusetalli müüri aken 2003 aasta sügisel**

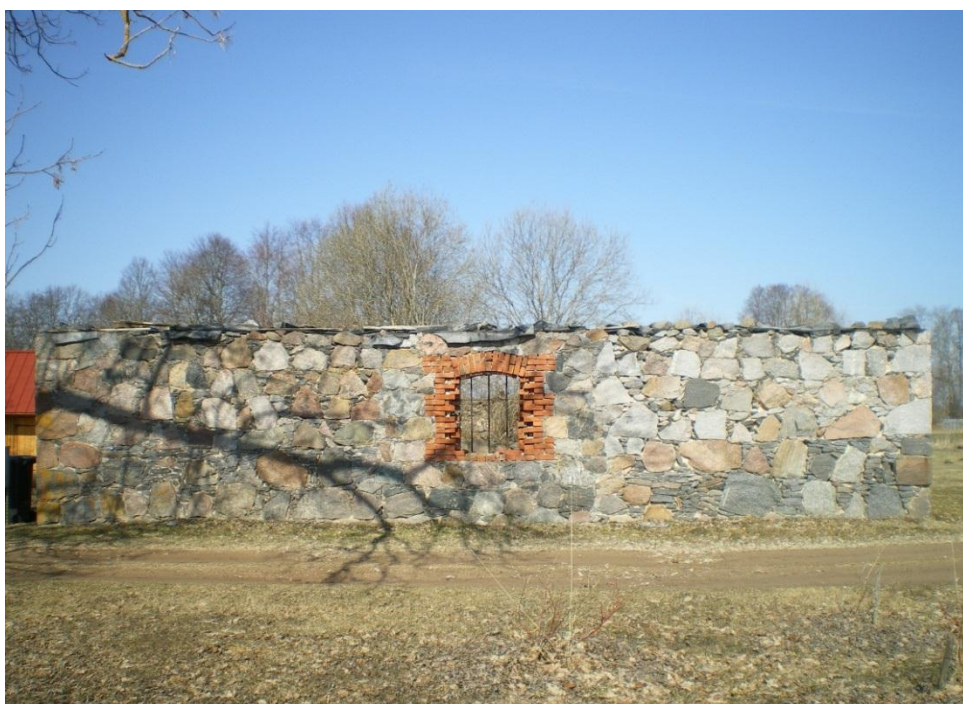
(Joonis 20.)

- **Otsa talu hobusetalli müür aastal 2012 kevadel**

1.Hobusetalli müüri edaspidiseks säilitamiseks soovitab käesoleva töö autor müüre parandada, nii palju kui võimalik s.t laseks müüride kõige nõrgemaid ja lagunened osi uuesti laduda, kasutades segamõrti kivide sidumiseks ja kasutada selleks õige suurusega maakive;

2.Soovitav on katta müüre ka edaspidi tõrvapapiga, kõikidest kohtadest, mis jäävad vihma ja lume kätte. Kõige parem oleks üldse ehitada müüridele varikatus peale;

3.Soovitav on proovida välja juurida müüride sisse kasvanud võsa, sest puude - ja põõsaste juured lammutavad omakorda müüride vundamenti.

4.Edaspidi on soovitav lasta müüride seinad taastada, nii nagu nad olid vanasti ja panna peale katus, seda hoonet võiks kasutada kasvõi garaazina.

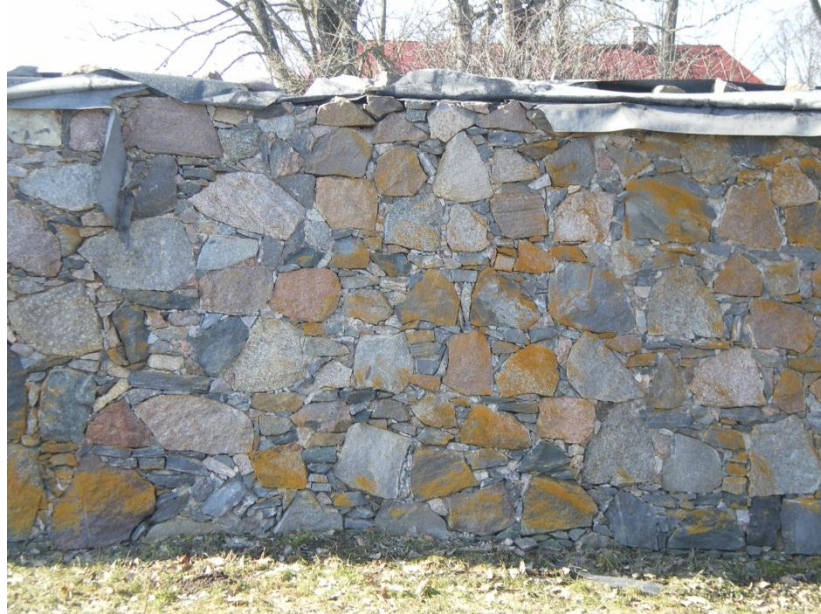
(Joonis 21.)

- **Otsa talu hobusetalli müür 2012 aasta kevadel**

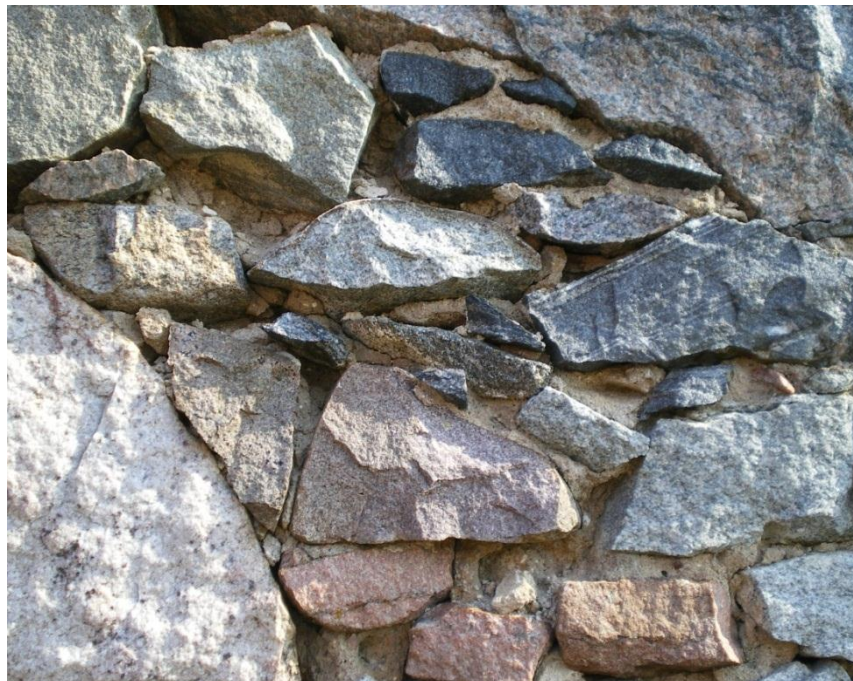
(Joonis 22.)

- **Otsa talu hobusetalli müür 2012 aasta kevadel**
