# KALEVIVABRIKU MEISTRITE ELAMU

Hiiu maakond, Hiiumaa vald, Vabrikuväljak 2a

Hoone ajalooline ülevaade, hetkeolukorra hinnang

2020/ 2021 õ-a. Arhitektuuri konserveerimise ja restaureerimise  
täiendkoolituskursuse lõputöö

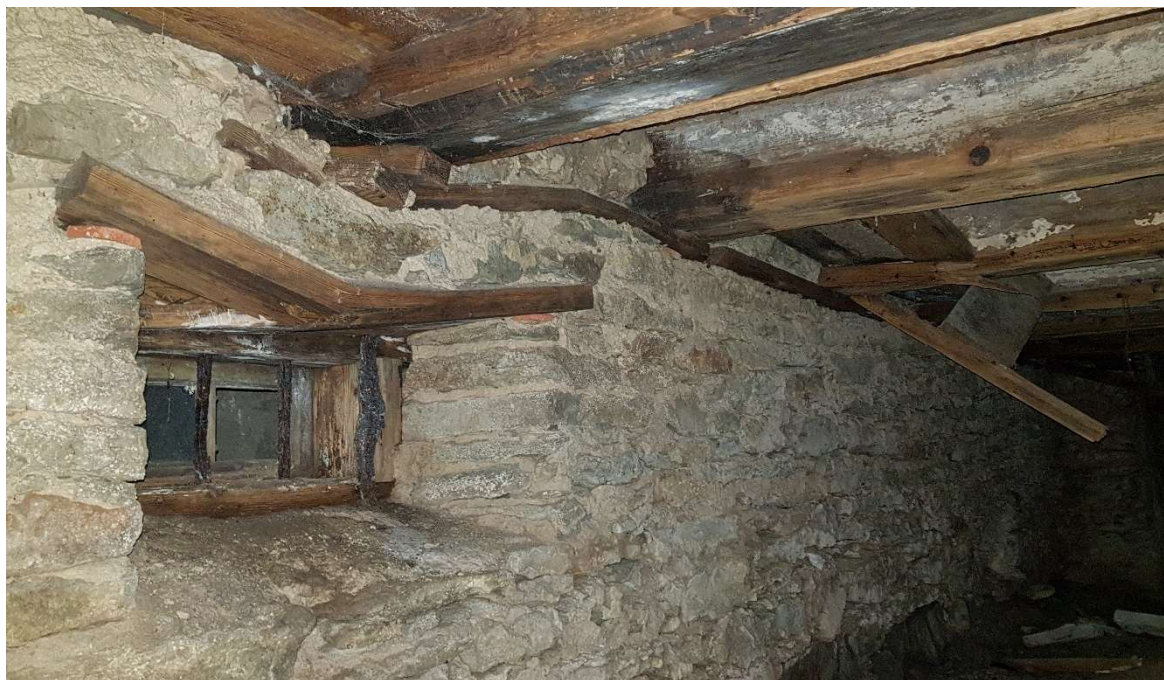
**Foto 5** | Vana hoonemahu vundamendis olnud puiduga sillatud ava. Põrandatala alla on arvatavasti loodimiseks pandud kiilud. Kahe esimese tala otsad tumenenud, aluslaudist kandvad talale kinnitatud prussid alla kukkunud ja aluslaudis koos isolatsioonikihiga vedeleb vundamendiaugu muldpõrandal.

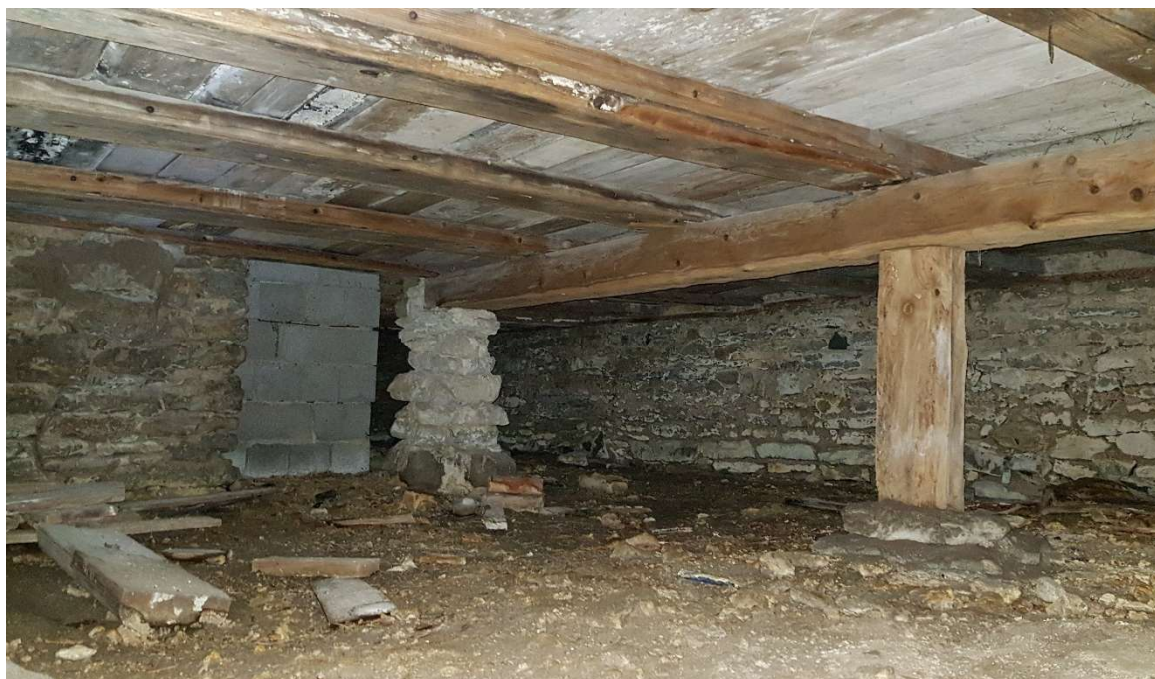
**Foto 6** | Vana hoonemahu põrandatalad, läänepoolse korstna vundament. Põrandatalasid kandev puittala, toetatud peakivivundamendile ja puitpostile paekivi taldmikul.

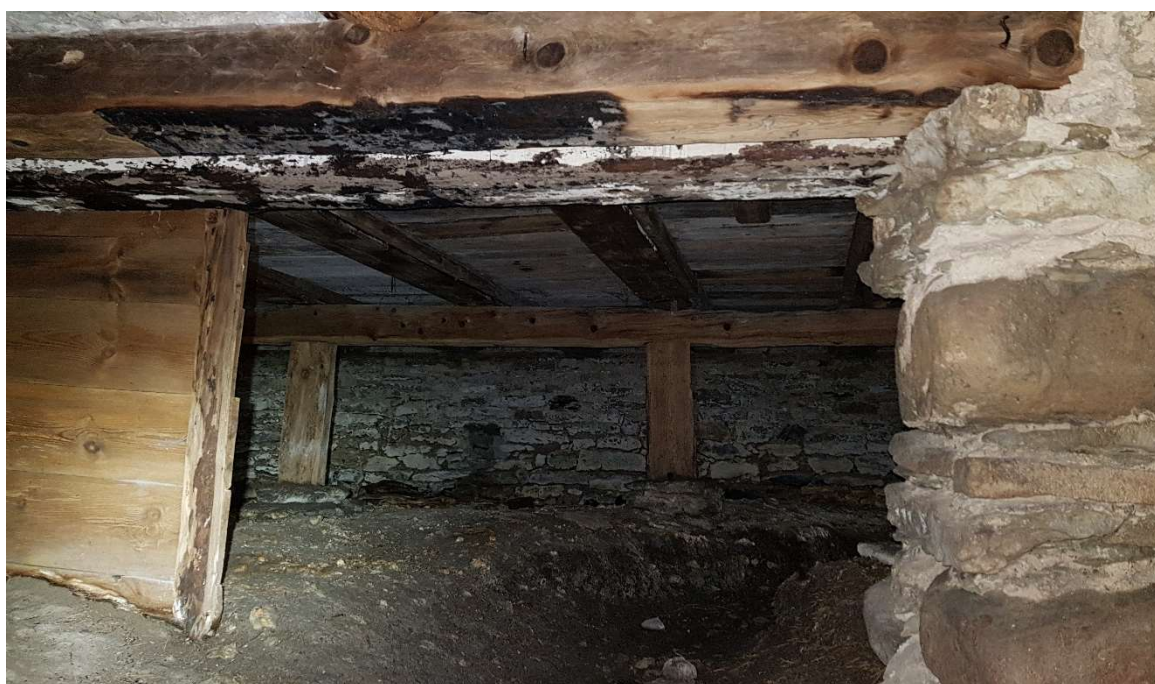
**Foto 7** | Vana hoonemahu keskel olev siseseina alumine vundament. Keskelt sillatud talaga, nagu paljudes muudes kohtades on puidu värvi muutunud, pole kindel kas tegu on hallituse, seene, mädanikuga. Valgeks värvunud kohad olid vaadeldud kohtades pigem niiskunud lubjastest liivast välja immitsenud vee ladestumine pinnal. Samas ei ole tagatud piisav tuulutus ja näha on kahjustunud puitpindasid, talade seisund vajab põhjalikku kontrollimist. Puidust vaheseina alumine serv on kahjustunud. Sellsied ebavajalikud puitdetailid tuleks pinnalt eemaldada.

Vundamendi ja sokliga seotud probleeme tuleks lahendada komplekselt. Vundament tuleks lahti kaevata ja puhastada juurtest ja kahjustavast orgaanikast, injekeerida tühjaks uhutud vuukidesse mörti, sokkel katta lubikrohviga. Selle töö käigus on võimalik planeerida maapinna vertikaal vett eemale juhtima. Soklikrohvi (räästa ja fassaadilaudise) kestvusele aitaks kaasa katuse vihmaveesüsteemi rajamine, kuigi ajalooliselt ei ole hoonel vihmaveetorusid olnud tuleks kaaluda esteetika ja hoone seisukorra vahelise tasakaalu otsimist.

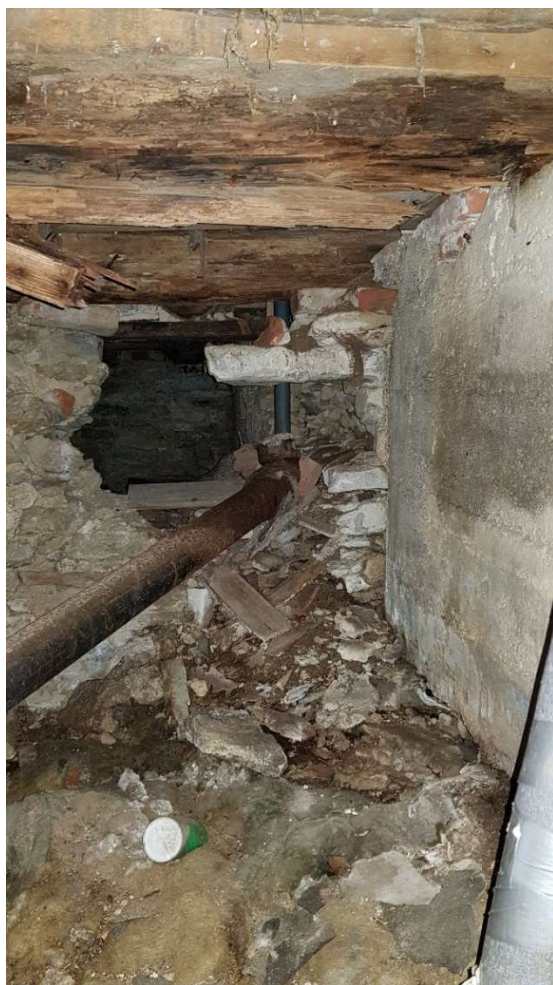
**Foto 8** | Läänefassaadi vundament, juurdeehitusega liitumise kohas, kanalisatsioonitoru läbiviigu ümbruses on paekivivundament edasi lagunenenud. Kuna tegu on nurgaga ja sildav palk võib olla sarnaselt naaberladega amortiseerunud, tuleks vundamendi nurk taastada. Vajadusel lahendada ringi kommunikatsioonide kulgemine vastavalt tänasele vajadusele. Lisaks on esiplaanil näha avariiline tala juurdeehituse osas.

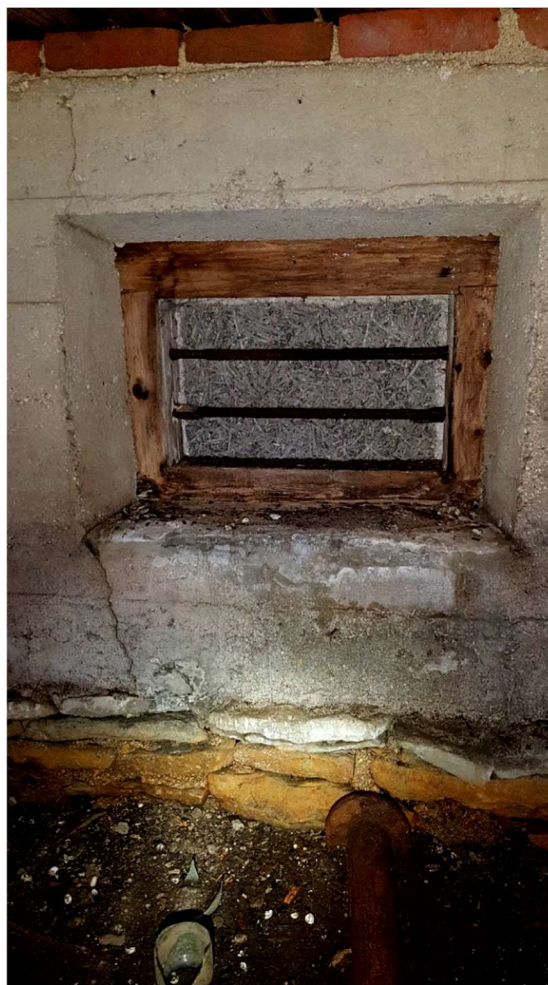
**Foto 9** | Juurdeehitus osa betoonvundament. Näha on paekividest taldmik, ava nurgas jooksev pragu, esimese palgi alune telliskivivöö. Lisaks on näha kinniehitatud tuulutussava sokliseinas. Sarnaselt on suletud kõik nii suured tuulutussavad.

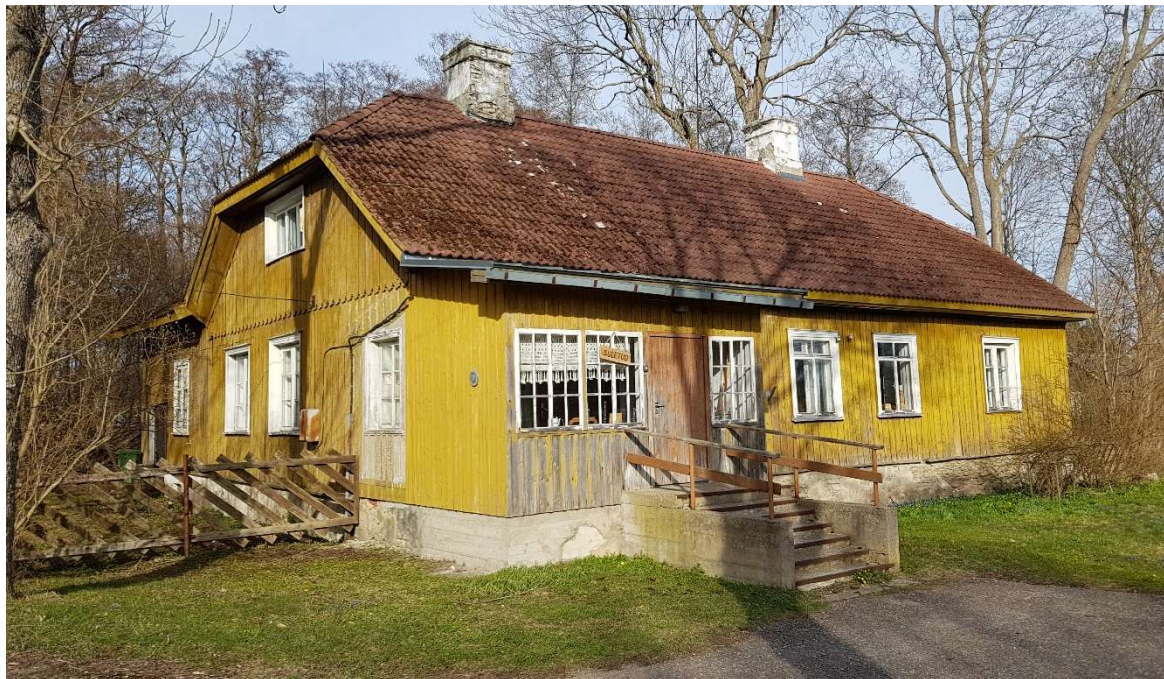
**Foto 15** | Hoone loodenurk. Esiplaanil nähtav ümberehitatud veranda, mille ehitusaegne paiknemine on seinal loetav värvipinnalt, katusekallet imiteerivad fassaadil jooksvad elektrikaablid. Fassaadivärvi mahakulumine on olnud ebaühtlane, veelaua kohal ei ole enam kaitsekihist midagi säilinud ja väärtusliku laudise otsad on „närtud“ ja pudedad.

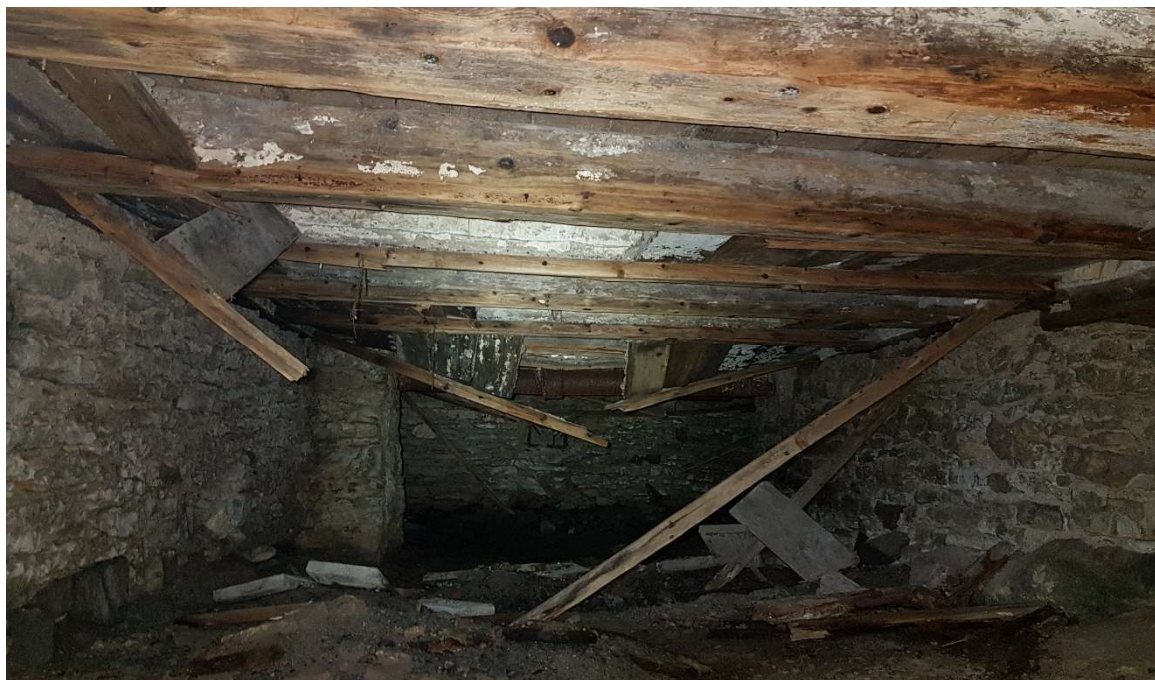
**Foto 16** | Vana hoonemahu kirde nurga suunas on näha lagunevat aluslaudise ja soojustuse olukorda. Vasakule jääb põhja külje seina kandev vundament, paremale maakividele toetatud hoone siseseina alune (ka. kosten) vundament.

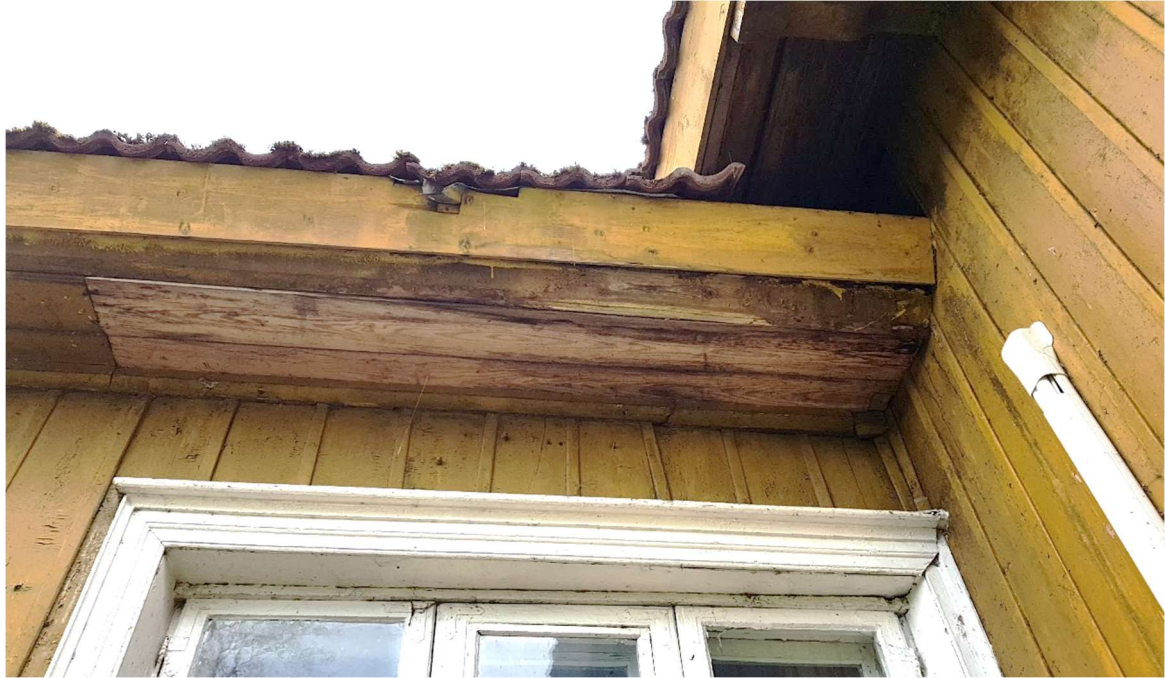
**Foto 17** | Hoone põhjakülje sisenurga paigutatud räästas. Lisatõendid pikaajalisest vee läbijooksust, mis katuse rekonstrueerimisega on parandatud. Plommimine on tehtud algse räästa profiili eirates, ehissuont ei ole taastatud.

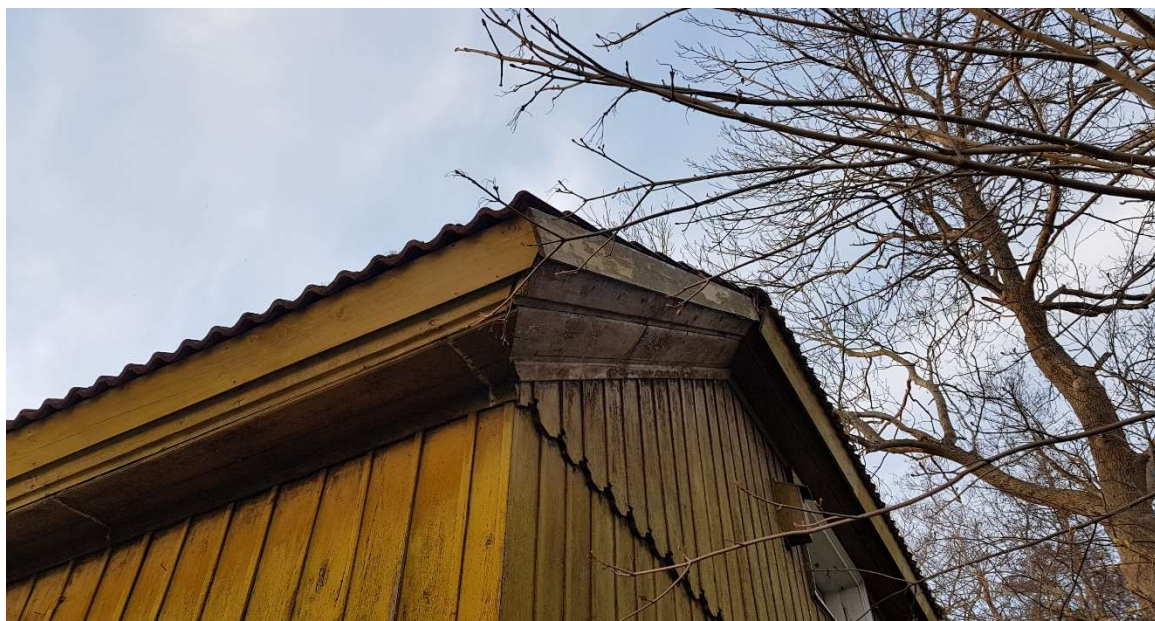
**Foto 18** | Näide puitkarniisist ja räästalaudade lohakast paigaldusviisist. Hoonel ei ole ajalooliselt olnud vihmaveetorusid. Vihmaveesüsteemi rajamist tuleks aga tõsiselt kaaluda, kuna vesi langeb ühtlase joana hoone seinast ca 40cm kaugusele, pritsib soklikrohvide ja hiljem imbub pinnasesse vundamendi vahetus läheduses.

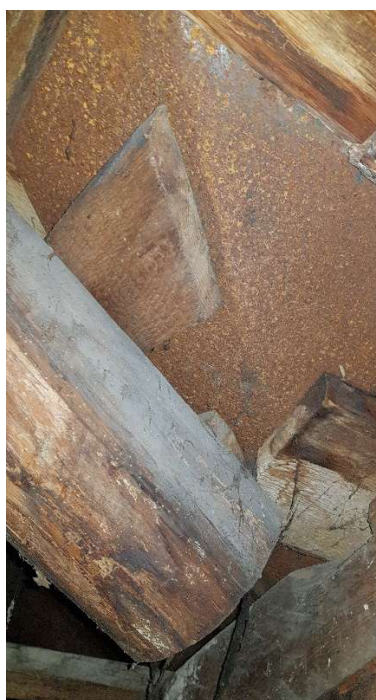
**Foto 20** | Katuseneelu alusplekk. Neelus puudub aluskatus.

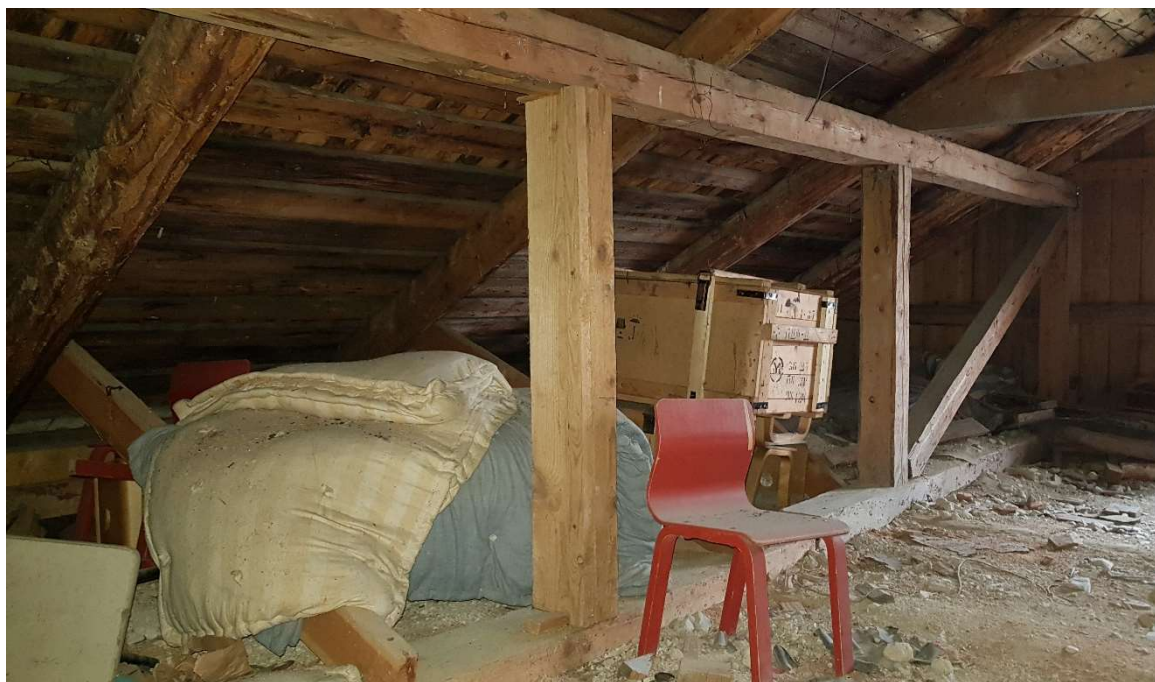
**Foto 22** | Juurdeehituse katusealune. Aluskatuseks tihe laudis. Vahelael pööningu küljel laudpõrandat ei ole, nähtaval isolatsioonimaterjal, lubjane tolmiiv ja suuremad killustiku tükid. Viilualuses palksein puudub, voodrilaudis on kinnitatud prussidest karkassile.

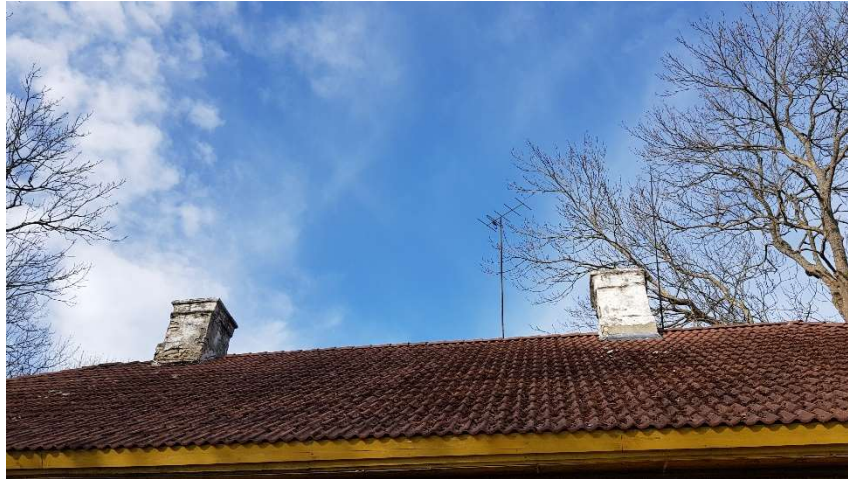
**Foto 23** | Hoonel on kaks korstent. Säilinud algsed paekivist kolme veekiviga korstnad on väärtuslikud elemendid ja tuleb hooldada ja taastada vastavalt.

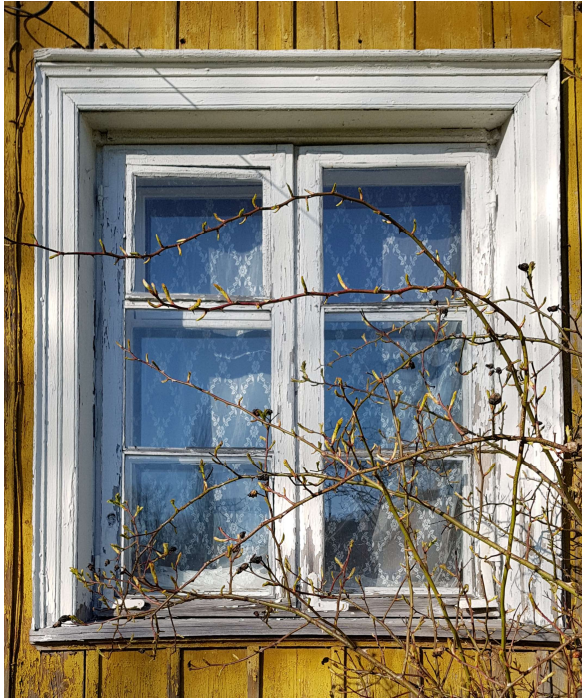
**Foto 26** | Algpärane aken, kahehaamiline kuue jaotusega. Tuulutusaken üleval vasakul. Veeninad on ilmastikust tugevalt kahjustunud, puidu hävinemisel on lahti tulnud metallist aknanurgikud. Veelaul kaitse puudub, on paisunud ja keskelt üles paindunud ca 2cm.

Veelaudade puhul tuleb eemalda põhjus, miks enamik neist kummi on tõmmanud. Vääne viia võimaliku miinimumini, veelaudadele tuleb sisse freesida allserva veesoon.

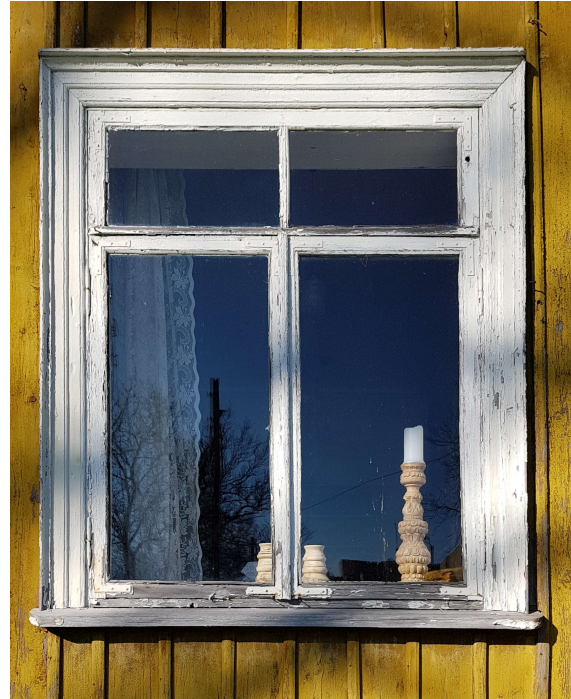
**Foto 27** | Vahetatud avatäide. Enne taastamist tuleb otsustada kas õigem oleks algse kujundusga avatäidetega asendada. Kas säilitada ajalooline kihistus või arhitektuurne idee.

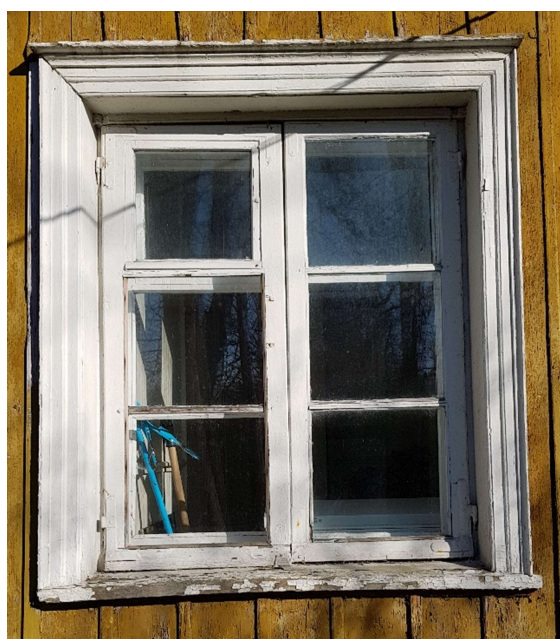
**Foto 31** | Algupärane aken, kaheraamiline kuue jaotusega. Tuulutusaken üleval vasakul. Vasakpoolse raami alumised klaasid hävinud, asendatud üle kahe jaotuse prosspulga eest läbi jooksva klaasiga.

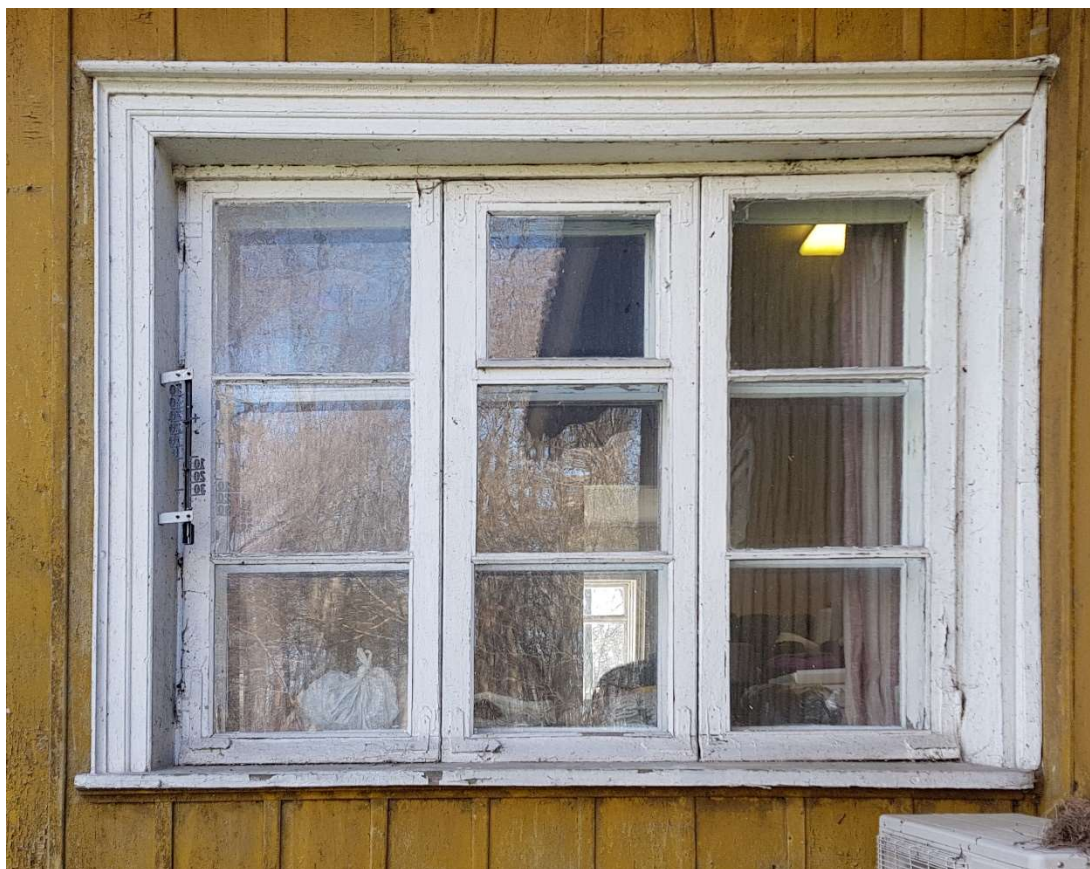
**Foto 38** | Hoone ainus kolme raami ja 9 jaotusega aken. Väljast vaadates on akna seisukord hea, kuid siseruumis on lagedes ja seintel näha veekahjustusi, mis on ka akna lengide ja piirdeliistude taga kogunenud. Enne avatäitega tegemist tuleb kontrollida silluse seisund.

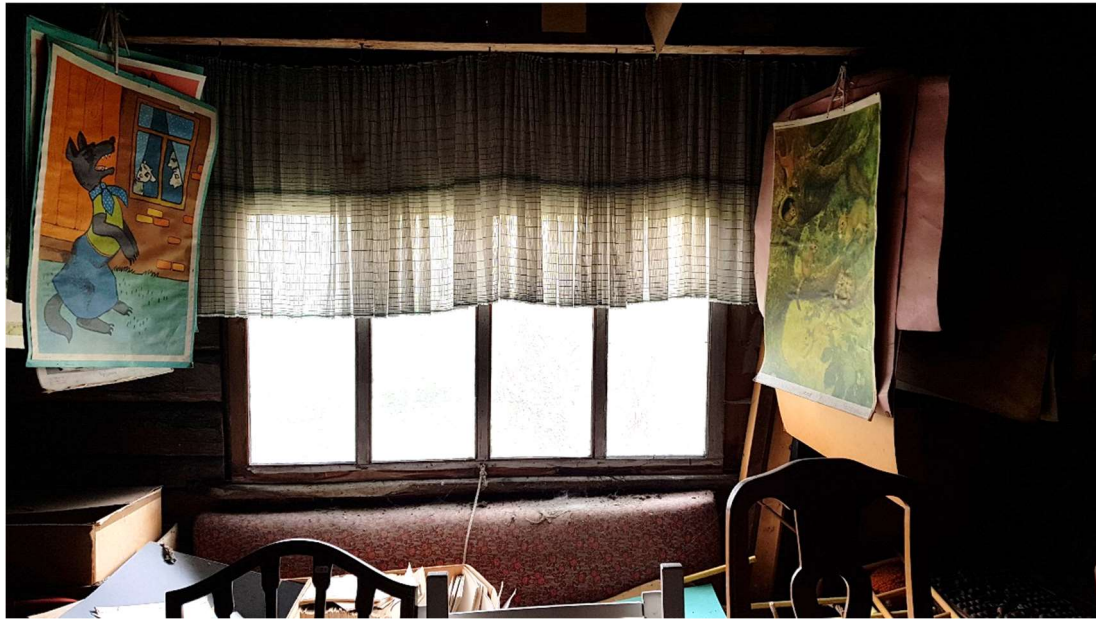
Foto 39 | Mõlemad pööningu aknad on asendatud, pildil idafassaadi aken, algselt oli tegu kolme jaotusega ja diagonaalsete prosspulkadega pilgupüüdja. Aknad asendada fotomaterjali põhjal tehtud koopiatega.

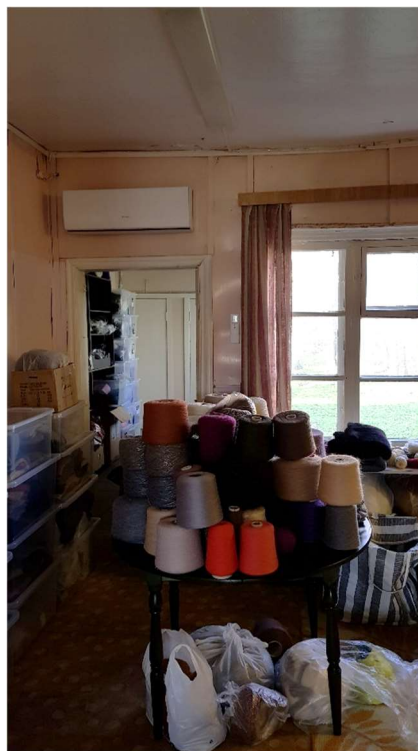
**Foto 43** | Veekahjustusega lokkiv soomepapp seinas, Lahtilõõnud krohv lae nurgas. Akna sillus vajab kontrollimist.

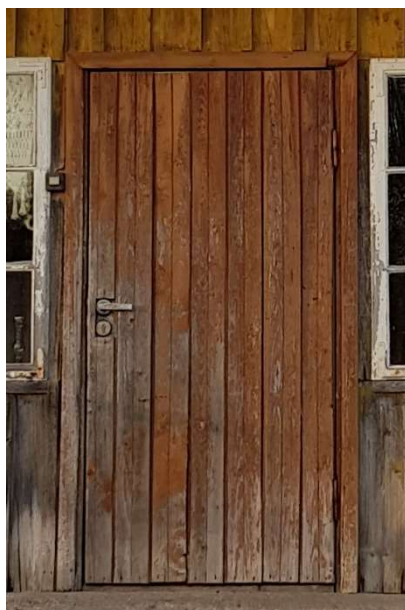
**Foto 46** | Veranda uks. Vajab sobilikku lahendust, mis tuleb kujundada koos verandaga.

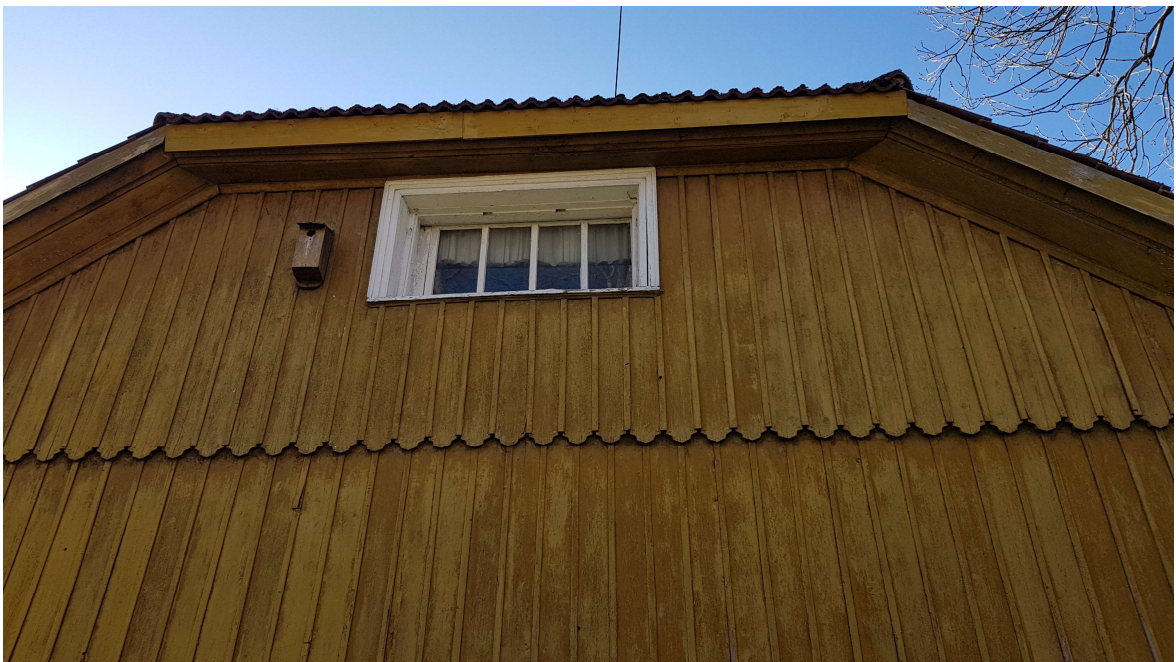
Hoone Idafassaad. Hästi vaadeldavad puitkarniisid ja räästas tehtud asendus. Viiluvälja lihtne puitpits. Linnupesakastid hoonete otsaviiludes on Kärldale iseloomulik ja väärrib elemendina säilitamist. Vaadeldav värvikihi ebauhtlane kulumine. Koopiaga asendamisele kavandatud põõninguaken.
