TSAARIAEGNE ÜKSIKELAMU KALAMAJAS
Kopli 21, Tallinn, Harjumaa

2020/2021 õppeaasta
Arhitektuuri konserveerimise ja restaureerimise täiendkoolituskursuse lõputöö

Tallinn 2021

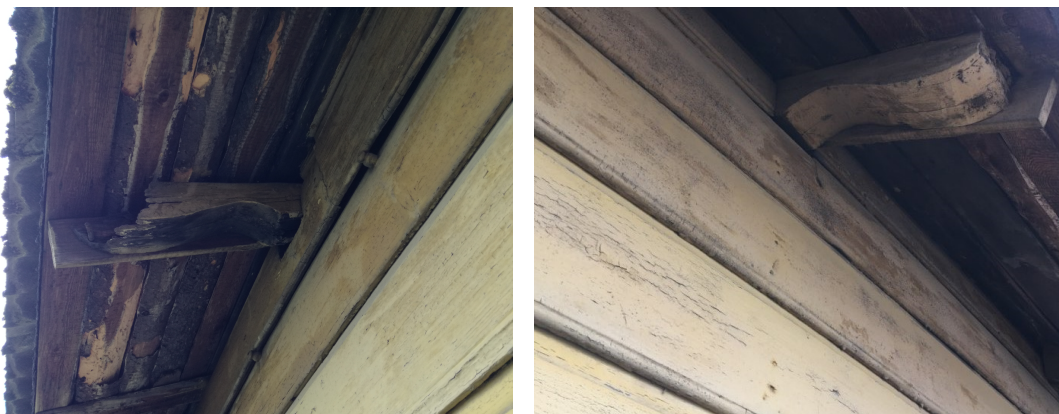
Vaatlemisel sarikatel toestamisi ei täheldanud. Katusekonstruktsioon tundub visuaalsel vaatlusel rahuldavas korras, kuid profileeritud sarikate otsad on erinevas seisukorras ning esindatud kahe erineva profiiliga. Ümara vormiga on suures osas hävinud. Allesjäänutel on toetuseks väikesed laua jupid (ill 15). Eeldatavasti on ümara profiiliga sarikate otsad (ill 16) algupärased ja teised, kitsama profiiliga (ill 17), mis on heas seisukorras, hilisemad asendused. Majal puudub sadeveesüsteem. Varikatused on lihtsa joonega ning antud kujul pärinevad eeldatavasti Nõukogude Liidu ajast.

Illustratsioonid 15 ja 16. Ümara profiiliga sarikate otsad. Allikas: Autori fotod

Katusesarikad on esmasel vaatlusel heas seisukorras, kuid tuleks põhjalikumalt üle vaadata ning vajadusel sirgeks ajada, asendada ja plommida. Sarikaotste asendamisel jälgida vanemat, ümarat profiili. Olemasolev, hoonetüübile mittesobiv, eterniitkatus asendada tõrvapapi või valtsplekiga. Amortiseerunud katusekonstruktsiooni korral taaskasutada võimalusel sarikaid.

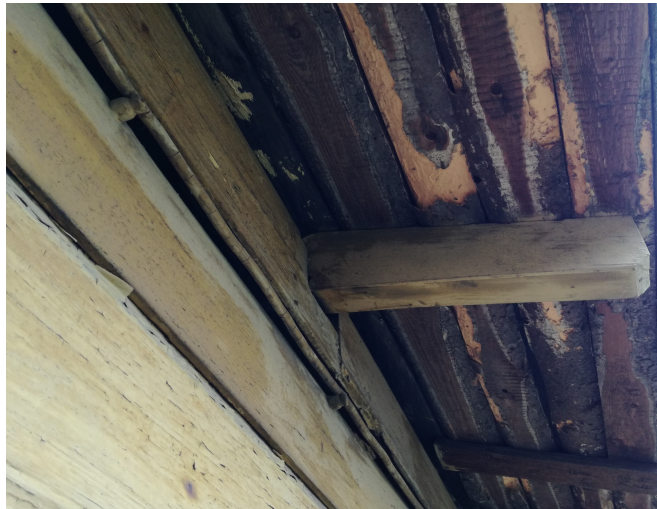
Illustratsioon 17. Kitsa profiiliga sarika ots. Allikas: Autori foto

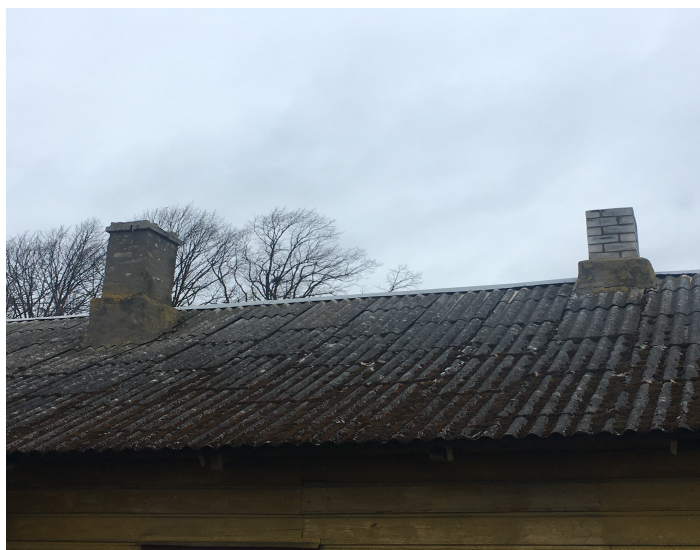
Katusel paikneb kaks silikaatkivist korstnapitsi, mõlemad hoovipoolsel küljel (ill 18). Loodepoolsesse ossa jääv krohvitud korsten on varem laotud, kuna kattub nõukogudeaegse majaplaani joonisel oleva kortsnapitsiga. Teine korsten on hilisem, silikaattellistest ühtlaselt laotud, ja krohvimata. Korstnjalad on pööningu osas lubikrohviga üle krohvitud.

Illustratsioon 18. Hoone katusel paiknevad korstnapitsid. Allikas: Autori foto

Olemasolevad korstnad vajavad spetsialisti poolt ülevaatamist. Uuem korsten ja korstnapits on heas seisus ja töökorras. Vanem, krohvitud, korstnapits eeldab uue ladumist.

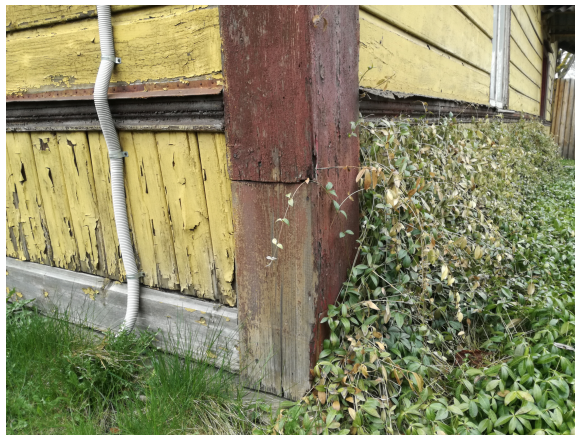
Illustratsioon 21. Hoone idapoolne parandatud nurgalaud. Allikas: Autori foto

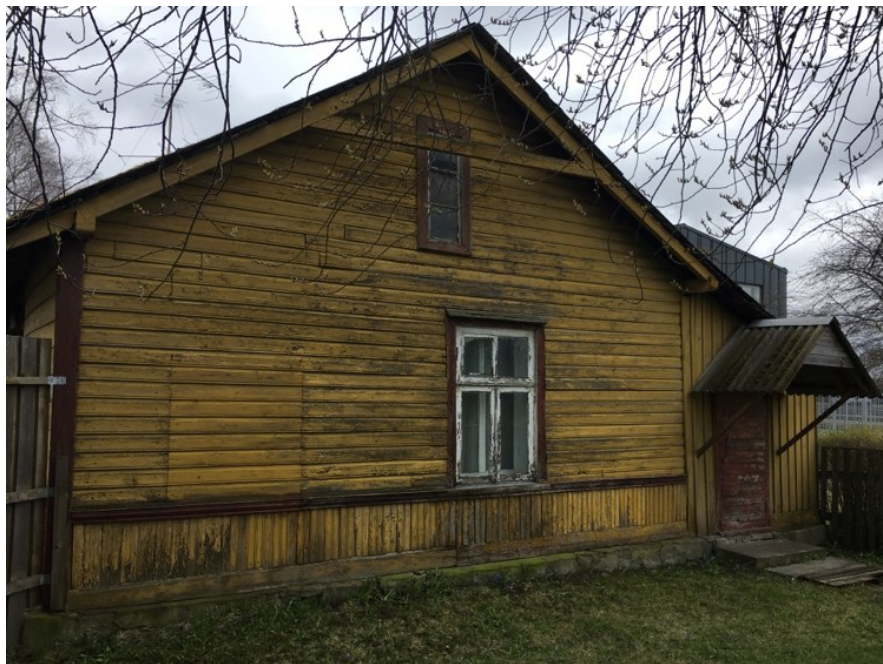
Illustratsioon 23. Hoone loodepoolsesse külge jääv rohkemate kahjustustega voodrilaud. Allikas: Autori foto

Fassaadi laudisel esineb suuremahulist värvi koorumist ja seda eriti hoone lõuna- ja loodepoolsel küljel. Põhjuseks võib olla nii sadeveesüsteemi puudumine, niiskus- kui ka päikesekehjustused. Laia profiiliga voodrilauad (ill 22) on põhjapoolsel küljel heas säilivuses. Lõuna- ja loodepoolsel (ill 23) küljel on näha päikesekiirguse tagajärjel tekkinud pragusid ning alumises osas värvi koorumist. Pea täielikult on niiskuse tõttu eemaldunud värv soklile toetuval stardilaual.

Seinakonstruktsioonile saab anda hinnangu fassaadilaudise eemaldamise järgselt. Vajadusel asendada kahjustunud kohad ning vahetada välja pehkinud palgid. Tuleks säilitada või taaskasutada vanad voodrilauad, mille värvimiseks kasutada linaõlivärve. Eemaldada fassaadi ning hoonet varjutavad elektri kaablid, -kapp ja muud seadmed.

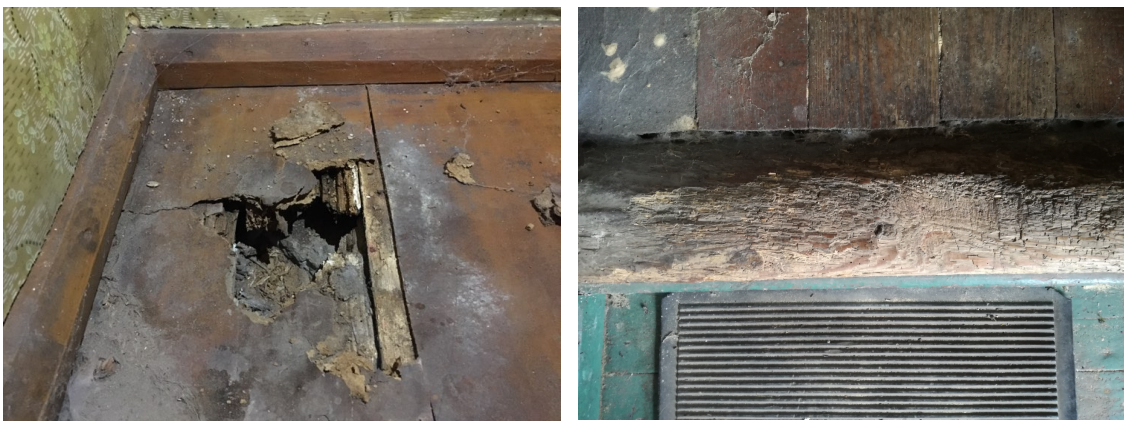
Hoonel on pinnase lähedal paiknevad laudpõrandad, mis on kaetud värvitud Soome papiga. Lõuna pool asuva tagumise toa põrandas on auk (ill 27), mille põhjuseks on niiskuse tõttu pehastunud ja pudenev põrandalaud. August on näha lahtisi paekivi tükke ja lähedal asuv maapind. Muus osas on põrandad visuaalsel vaatlemisel ja astumisel rahuldavas seisus. Hoones leidub erinevatel aegadel paigaldatud lävepakkusid, millest vanim on rohkete kasutusjälgedega (ill 28).

Illustratsioonid 27 ja 28. Põrandas olev auk ja vana lävepakk. Allikas: Autori fotod

Põrandad võivad olla amortiseerunud ja vajada asendamist. Taaskasutamiseks sobivaid põrandalaudu kasutada uuesti, uute korral arvestada algupäraste laudade mõõtudega. Põrandaaluses osas kasutada soojustust.

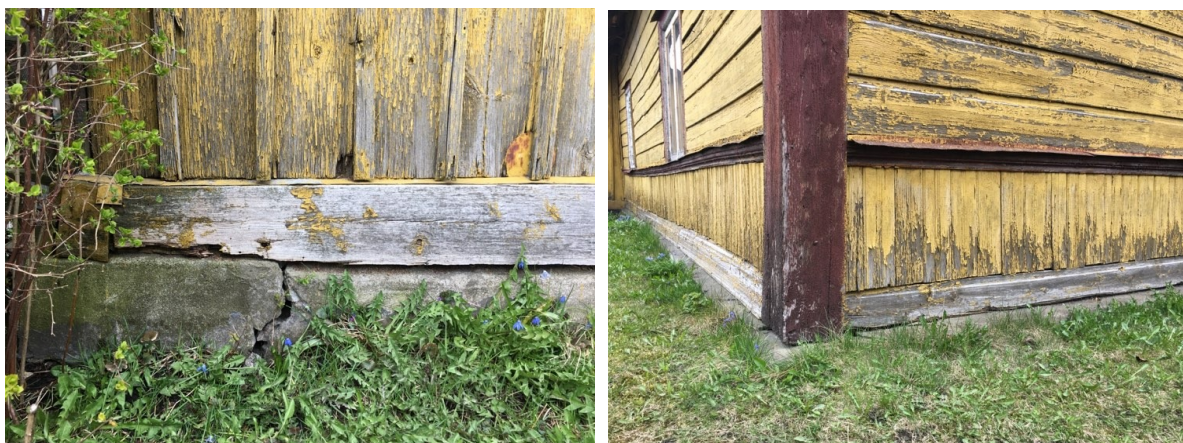
Ehitusaegne paekivist vundament on maja nihutamise käigus asendatud uuega. Paekivi on sokli kaitsmise eesmärgil kaetud krohvikihiga, mis on osaliselt pragunenud (ill 29), näidates niiskuse kandumist sõlme. Üksikutes kohtades on näha krohvi irdumist. Sokkel on umbes poole hoone ulatuses, eelkõige ida- ja kagupoolses osas (ill 30), maapinnaga tasa, mis näitab muutusi pinnase tasemes.

Illustratsioonid 29 ja 30. Pragunenud krohvikihit soklil ja muutused pinnase tasemes. Allikas: Autori fotod

Hoone rekonstrueerimisel tuleks alustada spetsialisti poole pöördumisega, et leida lahendus pinnase osas. Hoonega külgnev maapind peaks olema kaldega majast eemale. Rajada uus paekivist vundament ja sokkel, mis oleks maapinnast kõrgem.

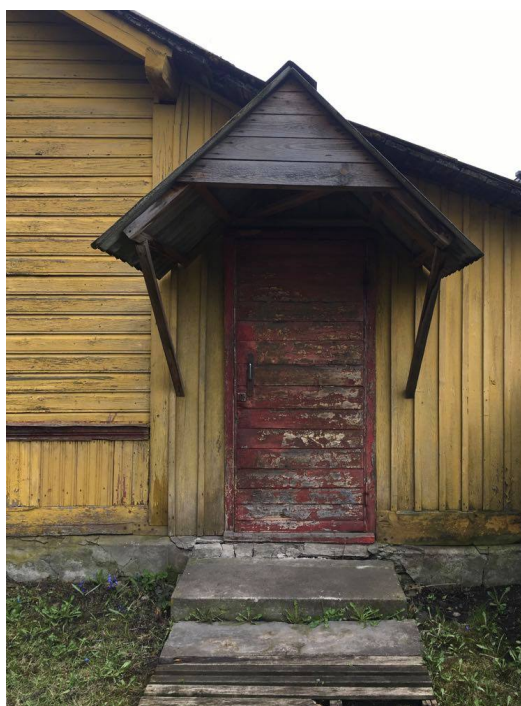
Teine sissepääs asub loodepoolisel küljel (ill 34), mille välisuks on hilisemast ajast lihtne horisontaallaudisega puituks. Valatud aste on kehvast seisust ja lagunev ning on koos sissepääsu katva lihtsa varikatusega eeldatavasti nõukogudeaegne. Samal hoone küljel asunud tänavapoolne ukse ava on ümberehituste järgselt kinni kaetud, millest annavad aimu ava endist asukohta märkivad jooned.

Illustratsioonid 34. Loodepoolne sissepääs. Allikas: Autori foto

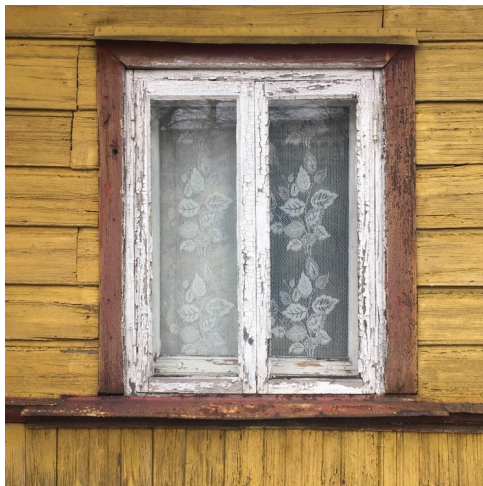
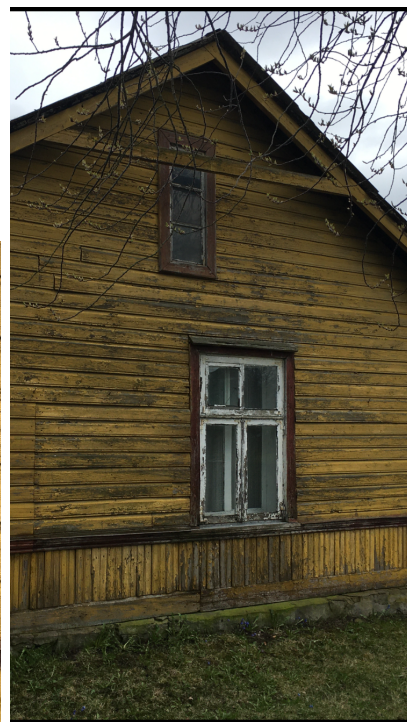
Aknad on suuremas osas hilisemast ajast, ilmselt nõukogudeaegsel perioodil ümber vahetatud (ill 35). Seda nii sisemiste kui väliste aknaraamide osas, millele annavad kinnitust välisakende hinged ja siseakende muutunud jaotused. Akende sisemise ringi moodustavad nõ talveaknad, mis kevade saabudes eest ära võetakse. Hoone loodepoolsel küljel olev aken näib varasemast ajast ning omab ainsana õhuakent (ill 36). Samuti on sellel vanemad hinged ja akende välimist raami ilmestavad kauni profiiliga metallist nurgad.

Illustratsioonid 35 ja 36. Eeldatavasti nõukogudeaegsed aknaraamid ja arvatav aken varasemast ajast. Allikas: Autori fotod

Tänavapoolne välisuks ja loodesuunda jääv aken on eeldatavasti pärit ehitusjärgsest ajast, või 20. sajandi algusest, ning vajavad säilitamist. Sama kehtib interjööris leiduvate puidust siseuste ning nendega kokkukäivate hingede ja muude autentsete detailide kohta.
