F. R. Faehlmanni tee 24 hoone tehnilise seisundi analüüs ja ettepanekud restaureerimistöodeks

F. R. Faehlmanni tee 24, Rakke alevik, Väike-Maarja vald, Lääne-Virumaa.

2020/2021 õppeaasta
Arhitektuuri konserveerimise ja restaureerimise täiendkoolituse lõputöö

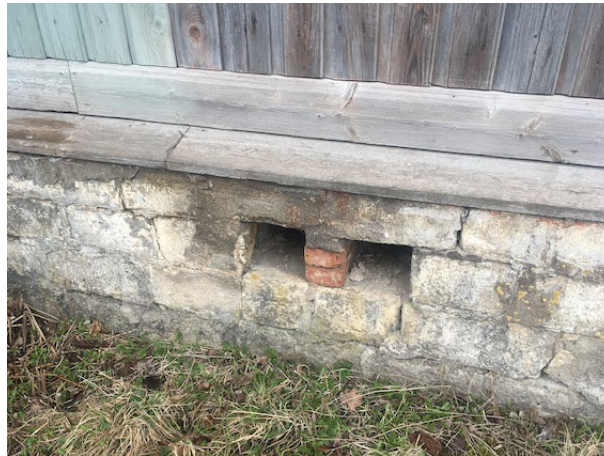
2. Keldri tuulutusavad

põhjusena ei saa välistada ka hoone paiknemist raudtee läheduses ning kaubarongidest tekkivat vibratsiooni.

Hoonel on kelder, millele on ligipääs läbi korter nr 5 köögis asuva luugi. Arvatavasti on olnud luuk köögis korterites, kuid kaetud põrandapapiga. Kelder ei ole nn täiskelder vaid kõrgusega ca 1.20 m. Luugist sisse vaadates on näha, et keldrisse on ladustatud kasutatud ehitusmaterjali nagu vana väljalõhutud ahi ning muu ehituspraht.

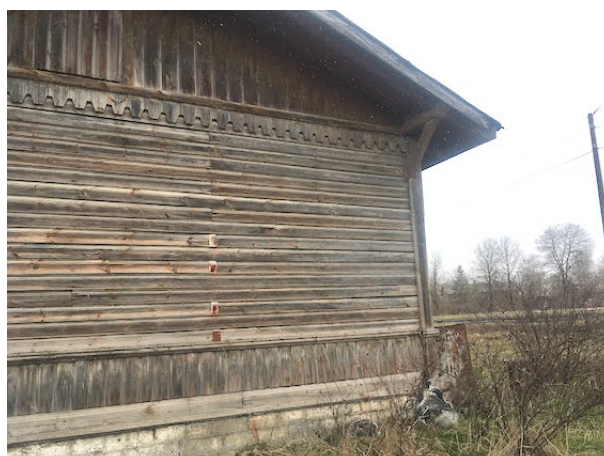
3. Hoone välissein

Hoone fassaad on algupärase välimuse säilitanud. Voodrilauad ja muud puitdetailid on suures osas hästi säilinud. Välisseinte seisukord on hea. Visuaalsel vaatlusel siiski leiab pehkinud ja väljavahetust vajavaid fassaadi puitosasid. Kokkuvõttes on siiski tegemist heas seisukorras algse puitfassaadiga.

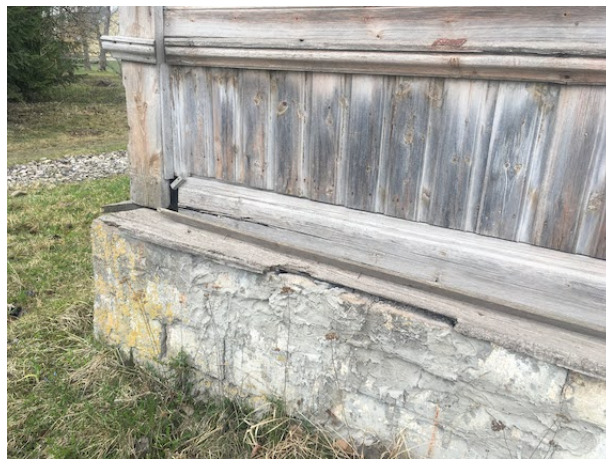
6. Soklinurk

Pildil on näha tugevasti kahjustunud vahevöö karniis, stardilaud ja soklipealne veelaud. Asendamist vajavad detailid vahetada välja sama profiili ja väljanägemisega uute osade vastu.

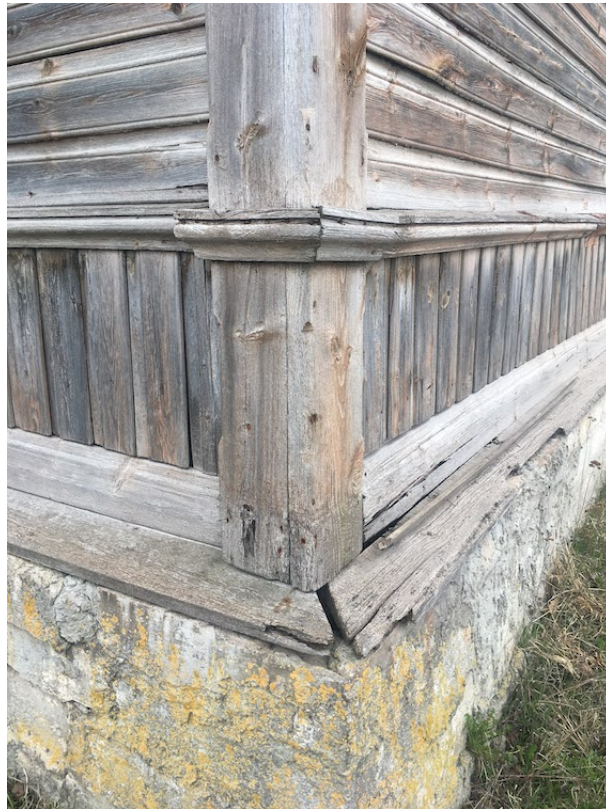
7. Soklinurk

Lagunenud hoonenurk tuleb avada ja kontrollida viimistluse all olevat konstruktsioon. Vajadusel viga saanud puitkonstruktsioonid asendada uutega.

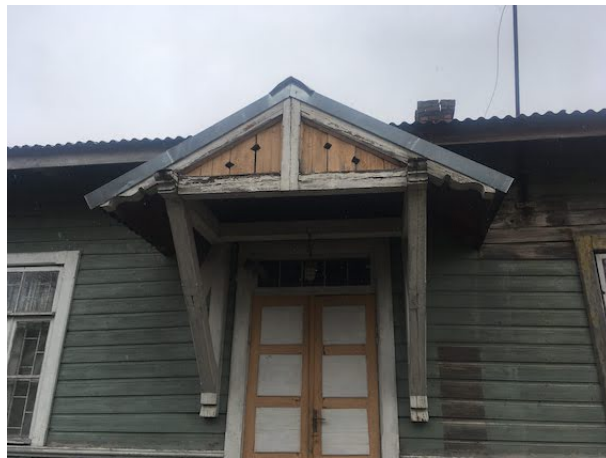
8. Välisukse varikatus

Varikatused on esmasel vaatlusel keskmises seisukorras. Varikatused on antud hoone tüübile iseloomulikult massiivsed.

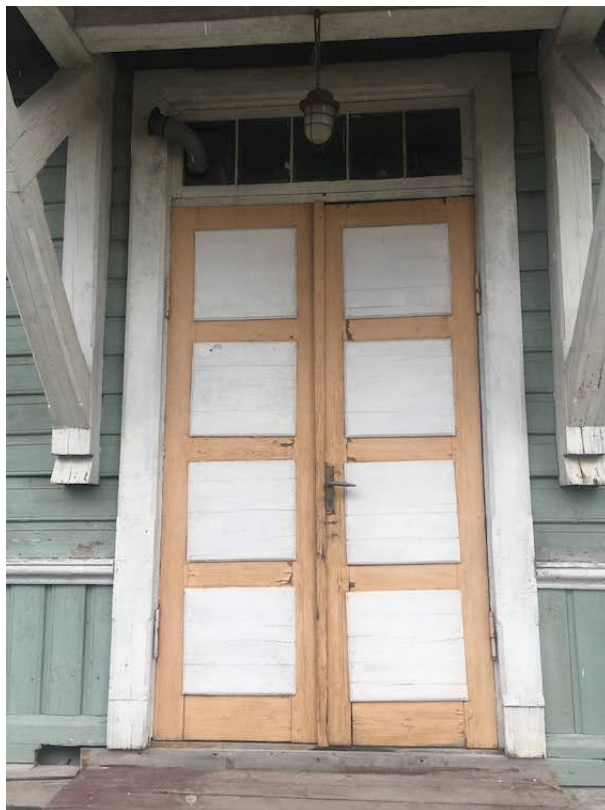
10. Välisuks

Välisuksed on säilinud, rahuldavas olukorras.

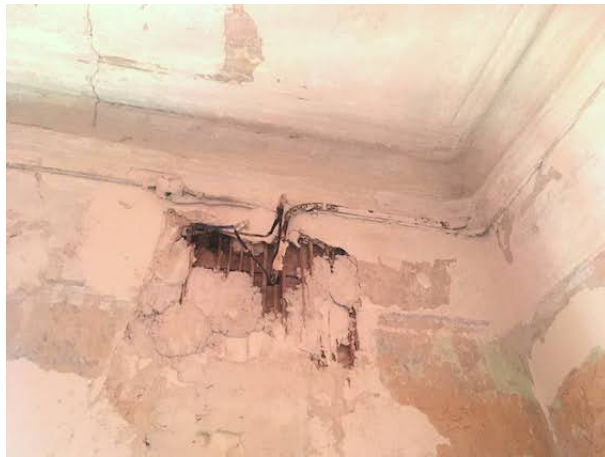
Hoones on säilinud algupäraseid stukk-kaunistused lagedel. Tegemist on lihtsa laekaunistusega, millel on väärtus maja ajaloo ja stiili kandjana, väärides kindlasti säilitamis ning korrastamist.

Soojustamisel ja krohvimisel tuleb pöörata tähelepanu asjaolule, et lagi on ääristatud stukk-kaunistusega ning see tuleks kindlasti taastada (uues asukohas rekonstrueerida, sarnaselt vanale lahendusele).

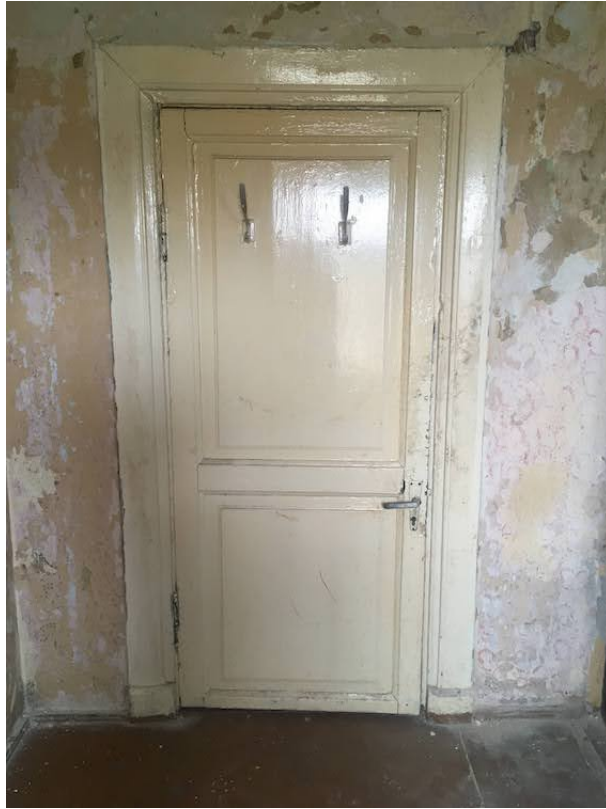
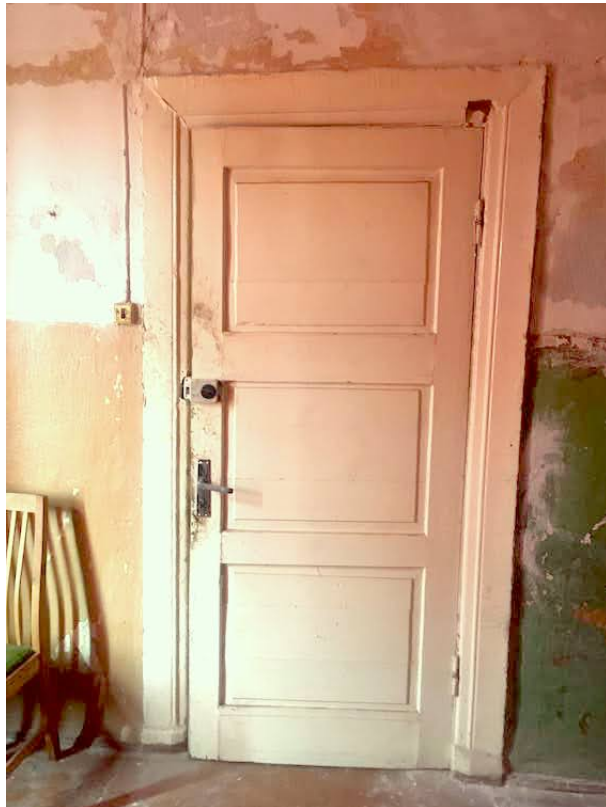
Uste seisukord on rahuldav. Uksed on mitmeid kordi üle värvitud ja on paksu värvikihi all. Värv tuleb ustelt eemaldada ning kahjustunud kohad plommida. Enne värvimist lihvida. Värvimiseks kasutada õlivärvi.

14. Siseustelt eemaldada sinna eelnevalt paigaldatud plekk ja ukсед restaureerida. Uksed on enamasti hästi säilinud, kuigi on aegade jooksul mitmeid kordi värvitud. Värv tuleks eemaldada ning ukсед korrastada. Uste asendamisel uutega tuleb tellida uued ukсед säilinud originaaluste eeskujul.

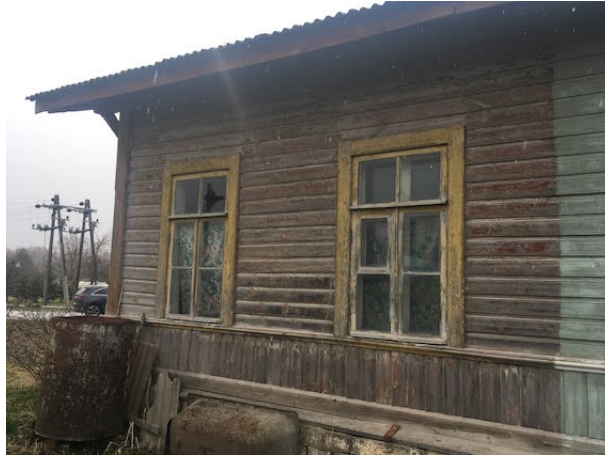
23. Aknad

Aknad ja uksed on säilinud, kuid vajavad korrastamist ja restaureerimist. Arvatavasti on tegemist algupärase avatäidetega.

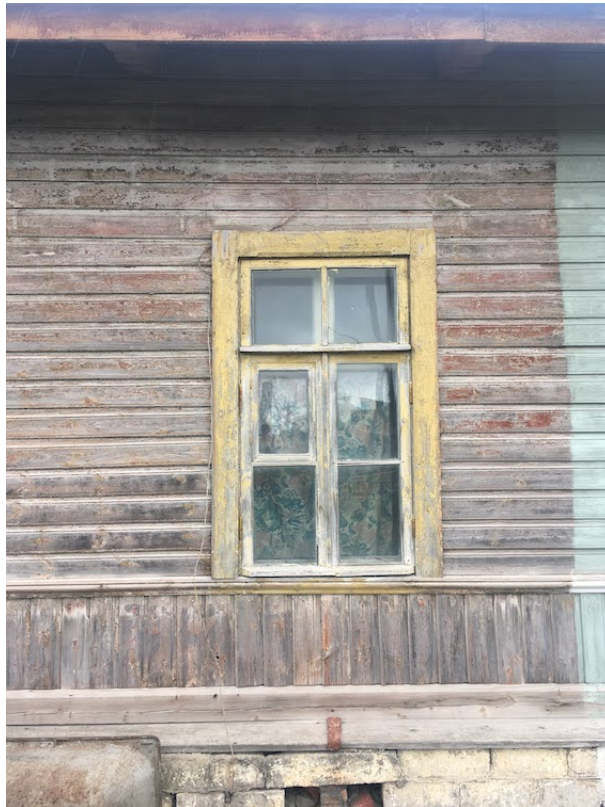
24. Aken

Välisel vaatlusel on näha akna kohal jälgi, mis annavad aimu asjaolust, et seal oli puidust kaunistused ja uhkem ehiskarniis. Aknasandrike taastamine ilmestaks antud hoonet veelgi ja taastaks algsema väljanägemise. Juhul, kui antud hoone lähivaatest pilte ei leidu, saab infot aknasandrike kujunduse lahendusest laenata sama tüüpi hoonetelt, kus see säilinud on.

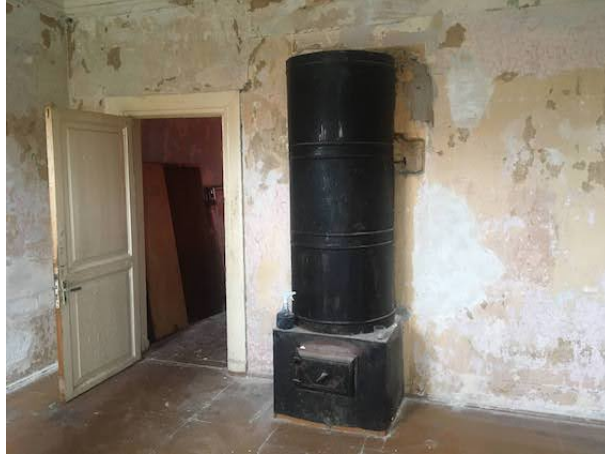
27. Plekkahi

Hoones asub vana plekkahi. Plekkahjud on traditsioonilised taolistes tööliselamutes. Ahjul tuleb kontrollida kolde ja lõõristiku olukorda ning korrastada. Juhul kui ahju kolle ning lõõristik on aja jooksul lagunened, on võimalik ahi uuesti töökorda saada, võttes ahi lahti ning ladudes uus ahju sisemus.

Antud plekkahi ja ahi on ühed küttekolded mis on säilinud vanemast ajast. Kindlasti tuleks need korrastada.

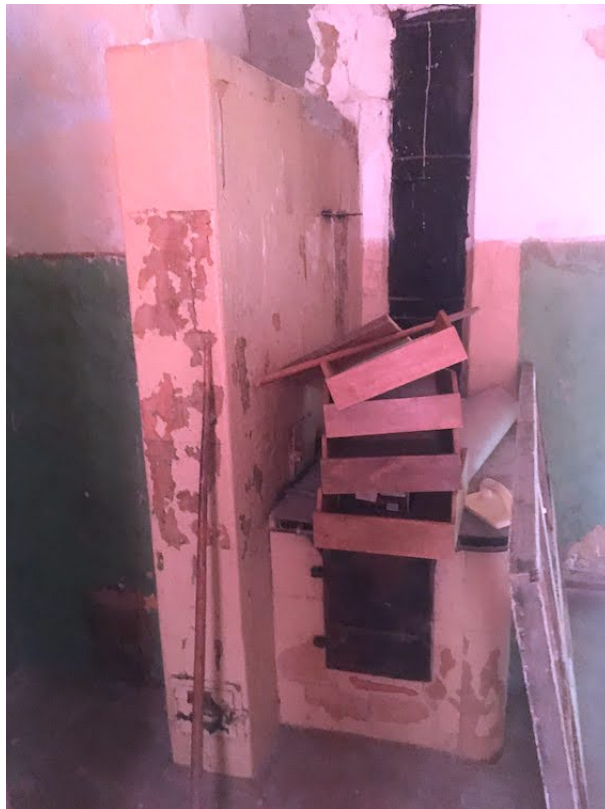
28. Pliit soojamüüri

Olemasolev pliit, mis on laotud pottidest, on mitmeid kordi õlivärviga üle värvitud. Kattev õlivärv on pragunenud ning kohati eemaldunud. Lahtine värv on võimalik maha kraapida ning pliit töökorda seada. Erinevalt ahjust, on pliiti võimalik kergema vaevaga töökorda seada.

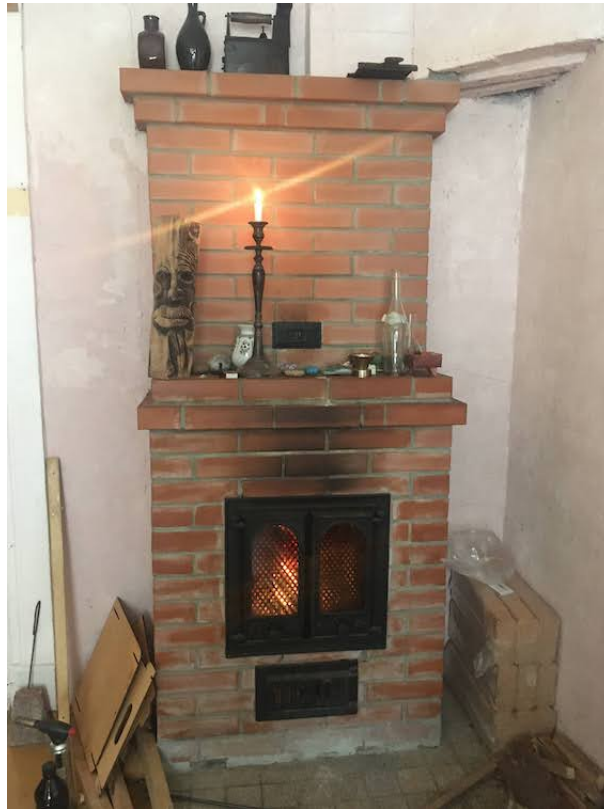
29. Ahi

Uus ahi on laotud telliskividest. Tellistest laotud ahi pole just iseloomulik vanemates hoonetes, ning meenutavad nõukogude aegsete suvilate kaminaid. Antud ahi on kerge vaevaga üle krohvitav ning värvitav. Selline lahendus on mõistlikum viis antud ahi hoone olemusega sobivaks muuta.

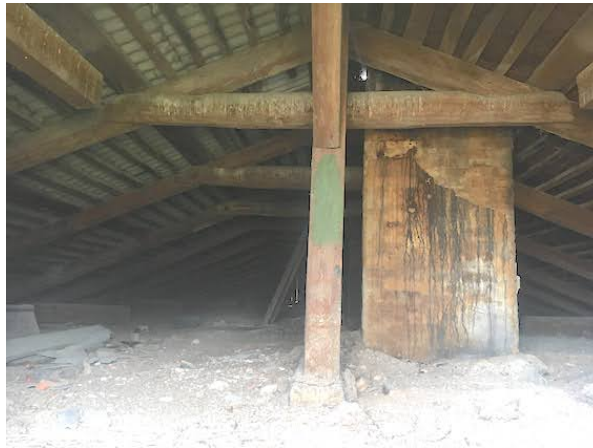
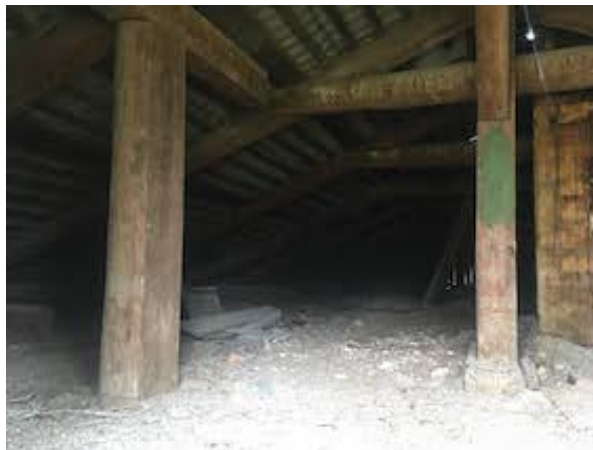
Välisel vaatlusel on katusekate amortiseerunud, kuid suuremad läbijooksud puuduvad. Katuse kattematerjaliks on II maailmasõja järgne eterniitkatus. Eterniit tuleb asendada antud hoonele sobilikuma materjaliga, milleks on valtsitud plekk või katusekivi. Katusekatte vahetusel tuleb eelnevalt kontrollida sarikaotste olukorda, kahjustunud sarikaotsad plommitakse ja korrastatakse. Originaalsed detailid säilitatakse ning kasutatakse algupärase lahenduse taastamisel koopiategemise teemisega. Kindlasti on vajalik säilitada sarikate vahekaugus ning samm.

8. Säilitada katuse kuju ja kõrgus. Olemasolev eterniidist katusekate on lubatud asendada traditsioonilises mõõdus käsitsi valtsitud valtsplekkmaterjaliga või kivi katusega. Peale- ja juurdeehitused ei ole lubatud.
