KODUTALU

Teel minevikust tulevikku.

KODUTALU. TEEL MINEVIKUST TULEVIKKU

Vanakõrtsi, Altja küla, Haljala vald, Lääne-Viru maakond

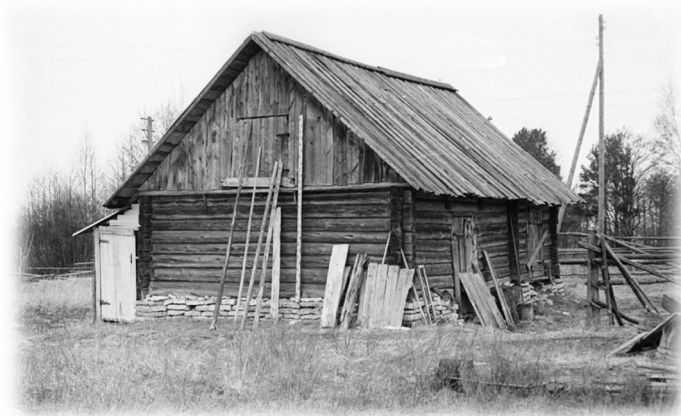
*Illustratsioon 5, Laut ja nurgas välikäimla*

Lähemalt uurin elumaja, kuna teistest hoonetest on alles ainult laut, mis nüüd asub Sireli kinnistul ja on kahjuks päästmatult halvas olukorras.

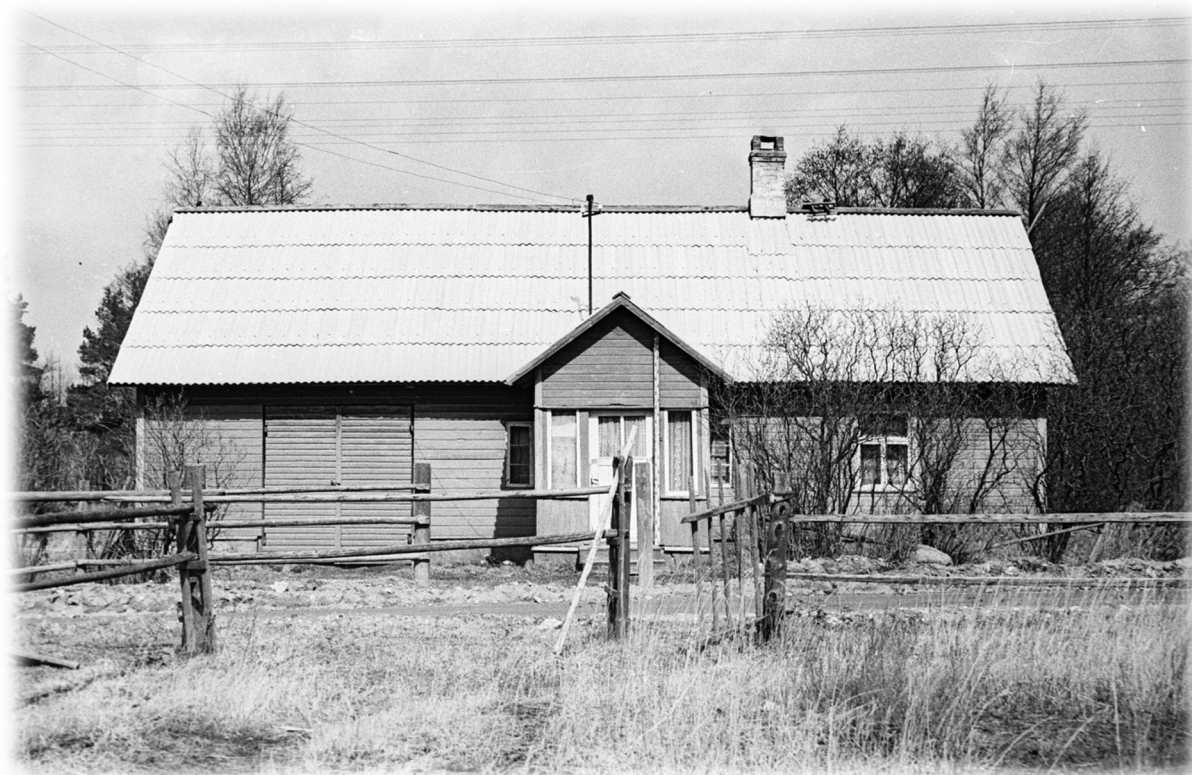
Elumaja (ill 9) puhul oli algselt tegu vana rehielamuga, milles oli eeskoda, esik, sahver, rehetuba, eeskamber, tagakamber (paremal pool rehetuba) ja rehealune (vasakul pool). Seinad olid palgist, väljast kaetud laudisega, vundament paekivist ja katuseks pilpakatus. Põrandad ja laed olid lauast. Maja on ca 120 m<sup>2</sup> põhjapinnaga.

*Illustratsioon 9, Rehielamu*

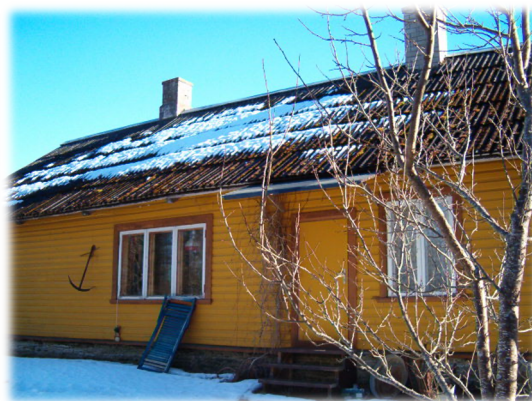
*Ill. 11, Muudatused 1976-1980*

Maja keskele, rehetoa tagaseina oli tubade juurdeehitamise käigus lisatud ka suur aken. (ill 11) Täna on see aken asendatud akna ja ukseavaga, kust pääseb merepoolsele juurdeehitatud

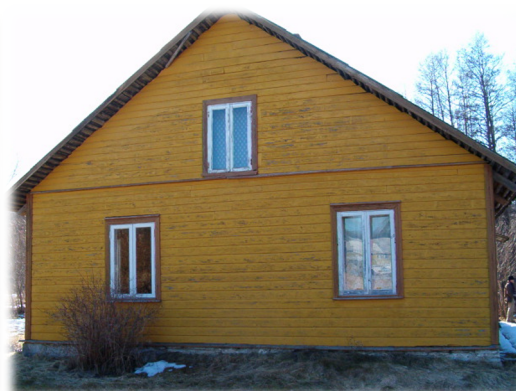
*Ill. 13, Muudatused 1976-1980*

Algselt olid majal kauni kolmese klaasijaotusega aknad, mis nõukogude ajal asendati väga lihtsa jaotusega aknedega (ill 12 ja ill 13). Aknad olid ajastule kohaselt topeltraamidega, talveraamid eemaldati suveks. Sähvri ja esiku kolme ruuduga piklikud aknad on originaalid.

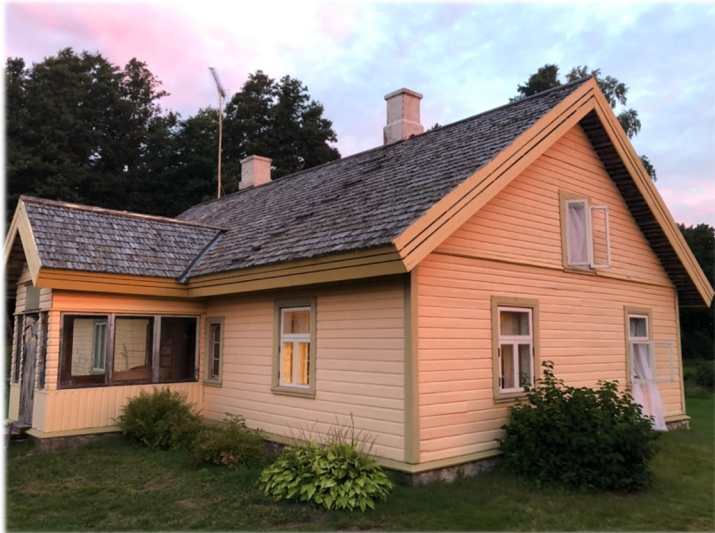
Maja seinad on palkseinad, väljast kaetud värvitud laudisega (ill 15), soojustust vahel ei ole. Maja tagumine parem nurk oli vajunud ja selliselt, et tagakambri välisseinad, põrand ja ka uksepiit on väga viltu. Praegune omanik mäletab lapsepõlvest igakevadist ukse viltusemaks hõveldamist kuna muidu uks enam kinni-lahti ei käinud. Vajumise põhjuseks alumised mädanenud palgiredad, mis said 15 aastat tagasi vahetatud ja peale seda rohkem vajumist ei ole täheldanud. Peale palgiridade vahetust renoveeriti ka laudisfassaad.

*Illustratsioon 15, Maja praegu*

Kuuekümnendatel paigaldatud eterniitkatus pandi olemasoleva pilpakatuse peale. Uue omaniku sooviks oli asendada soojustuseta paigaldatud eterniitkatus kimmkatusega, millel on ka soojustus all. Kuna seestpoolt oli algne pilpakatus väga dekoratiivne, siis sai see säilitatud ja soojustus koos kimmkattega pandud olemasoleva pilpakatuse peale. Sellest ka praegu ebaproportsionaalselt paks katus (ill 15).

Laudis vajab kindlasti lahtivõtmist ja fassaad soojustamist. Aknad vajavad vahetamist uute vastu, millised jäljendaksid algseid aknaid.

Laudise aluse soojustamine, katusekatte muutus, ja akende vahetamine ilma oma ala asjatundja tehtud projektita viiks maja proportsioonid nihkesse ja tulemus ei oleks kena. Viimati vahetatud katusekate muutis katuse ebaproportsionaalselt paksuks ja katust peaks kindlasti õhemaks muutma.

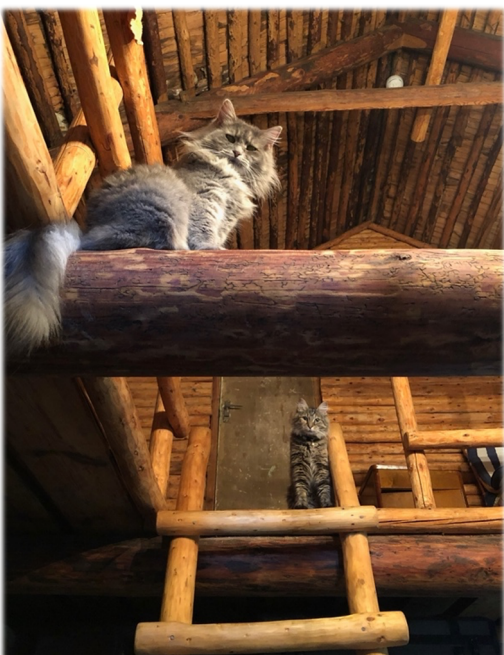
Rehetoa palkseinad olid seestpoolt kaetud lakitud kitsa püstlaudisega ja laudisest vahelagi oli lakitud tumepruuni värv-lakiga. Kui see läikiv tumepruun laudis laest sai eemaldatud ja tekkis suur avar ruum, kust paistis kaunis pilpakatus (ill 20), siis nii jäigi ja vahelage rehetoa peale enam tagasi ei ehitatud. Palkseinad vabastati laudisest ja puhastati ning õlitati ja kaunistavad nüüd avarat elutuba (ill 21).

*Illustratsioon 20, Avatud rehetuba*

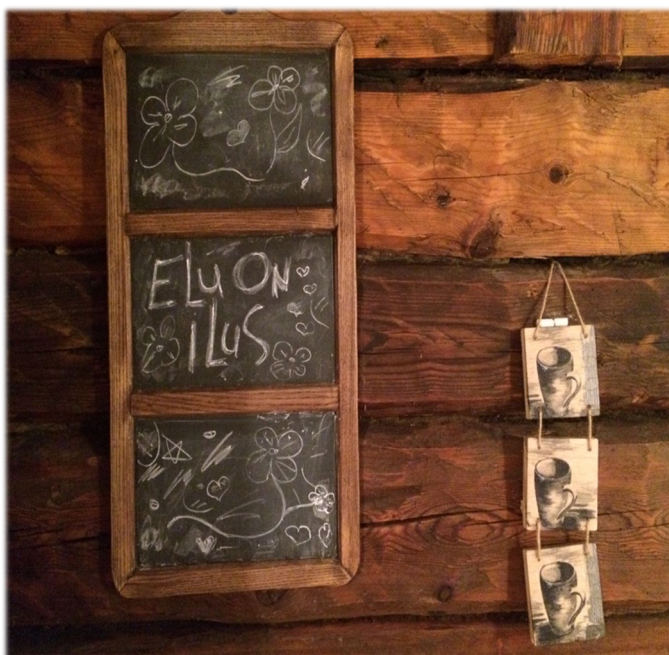
*Illustratsioon 21, Puhastatud ja õlitatud palksein*

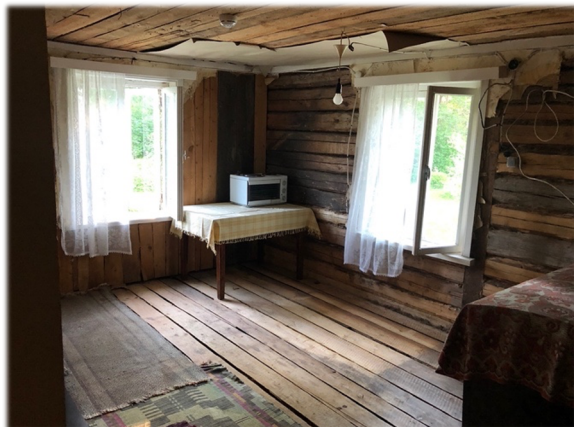
Rehealusesse ehitatud uute tubade renoveerimine on hetkel käsil. Ühe toa seinad on palgini puhastatud (ill 22), teise toa seinu veel ootab sama tegevus (ill 23). Nende kohal olev katusealune tuba on palgini puhastatud (ill 24) ja ka põrand kuni vahelae palkideni on eemaldatud (ill 25)

*Illustratsioon 22, Palgini puhastatud.*

Rehealusesse ehitatud tubadesse soovitan panna heleda peitsiga laudpõrandad ja –laed, seinad võiks tapeetida. Vastasel juhul jääb palksein majas väga domineerima, kuna kambrite ja rehetoa seinad on juba esitletud palgina.

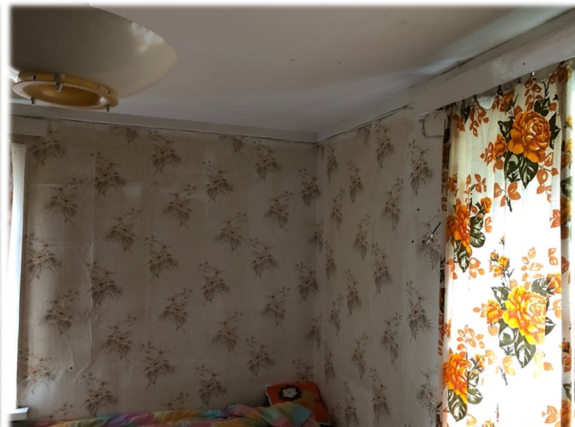
*Illustratsioon 23, Remondi ootel tuba*

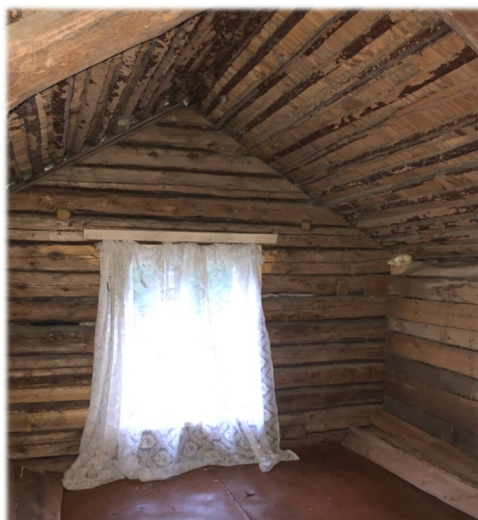
*Ill. 24, Palgini puhastatud ülemine tuba.*

Katusealuse toa vaheseina peab kindalsti asendama millegi interjööri sobivamaga. Soovitan kasutada servamata lauda, nn. poolalaudist, ukseks kasutaks ära hetkel veel restaureerimist ootava vana eeskoja klaasiga ukse ja ukse kõrvale siseaknana ühe selle maja vana ruudustikuga akna.

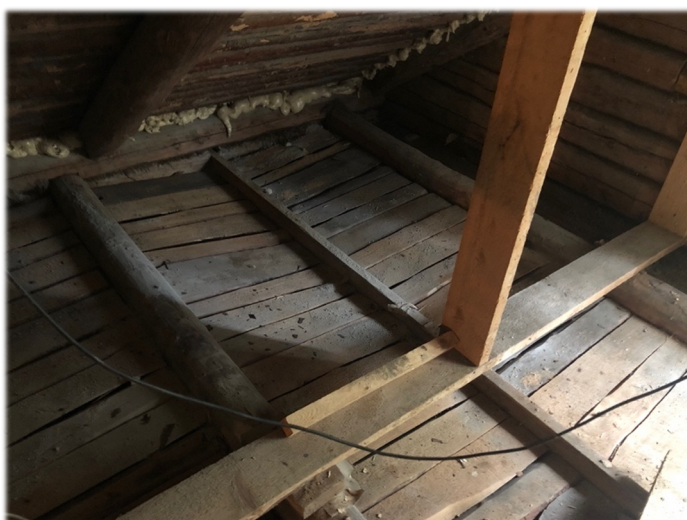
*Ill. 25, Ülemise toa avatud põrand*

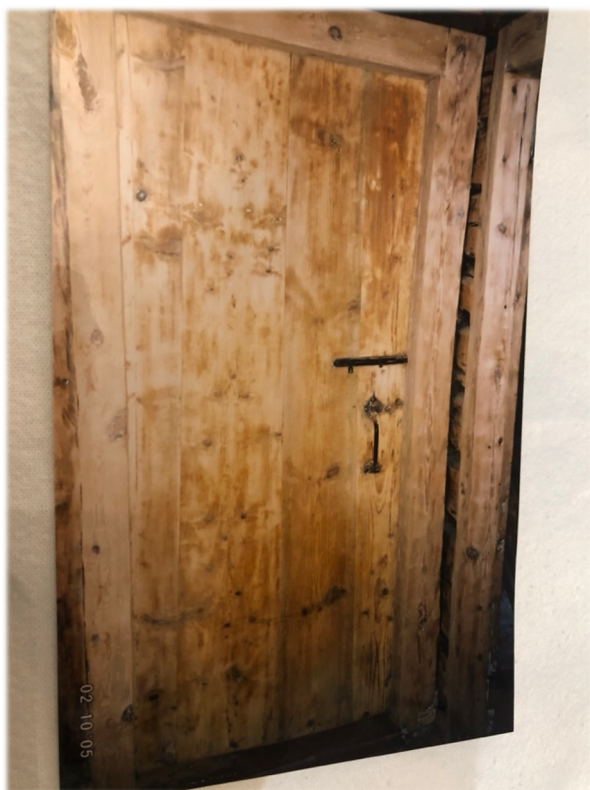
Säilinud ja kasutuses on ainult üks vana originaaluks: sahvri uks (ill 26). Laudast leidsime ka ühe sinna hoiule pandud kauni tahvelukse (ill 27), mis on algselt olnud eeskoja uks (ill 9). See uks koos ühe laudast leitud kuueruudulise aknaraamiga ootab restaureerimist ja läheb hiljem kasutusse katusealuse toa ukse ja siseaknana.

*Illustratsioon 26, Sahvri uks*

Uksed soovitan vahetada vana tüüpi põõnadega laudustega, nagu seda on praegune sahvriuks. Küll aga võiks need valgeks värvida.

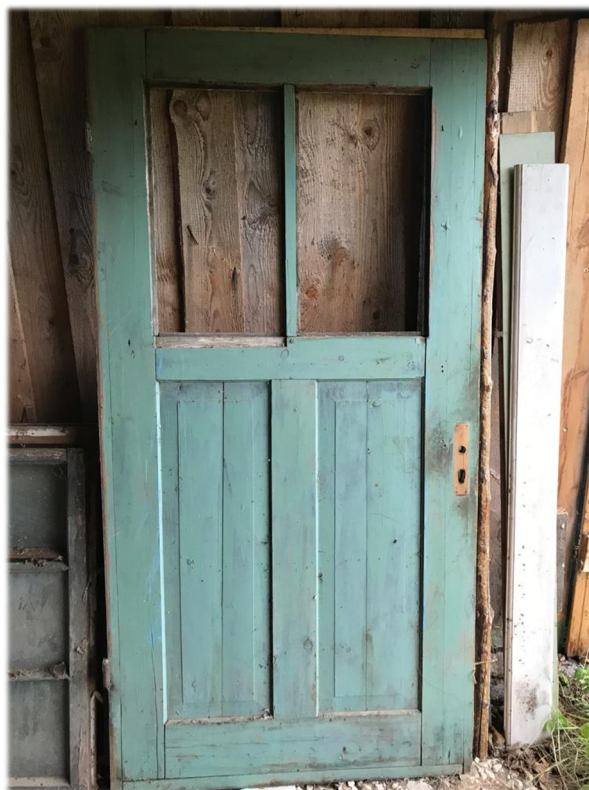
*Illustratsioon 27, Vana eeskoja uks*

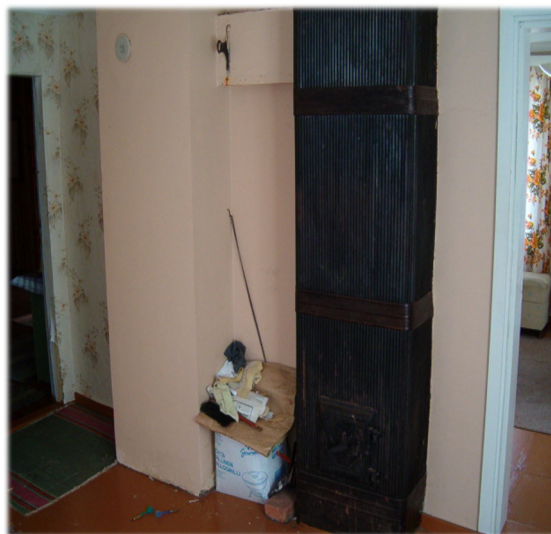
Rehealusesse ehitatud tubadesse oli tehtud musta lainelise plekiga kaetud ahi (ill 29), mis on ka praegu töökorras.

*Illustratsioon 29, Laineplekiga kaetud ahi.*
