Paju mõisa moonakatemajast Viinuti taluhäärberiks

Ajalooline ülevaade, tehniline seisukord, säilitamisettepanekud

Arhitektuuri konserveerimise ja restaureerimise täiendkoolituse kursuse lõputöö

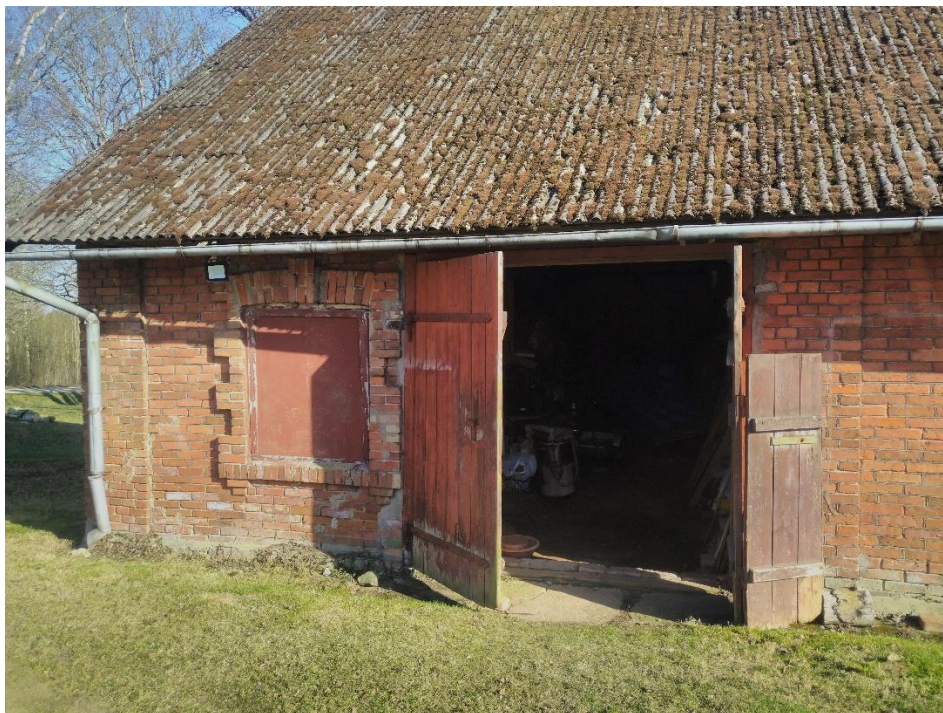
Illustratsioon 4. Kinnilaotud aken ja endise ukseava asukoht. Autori foto.

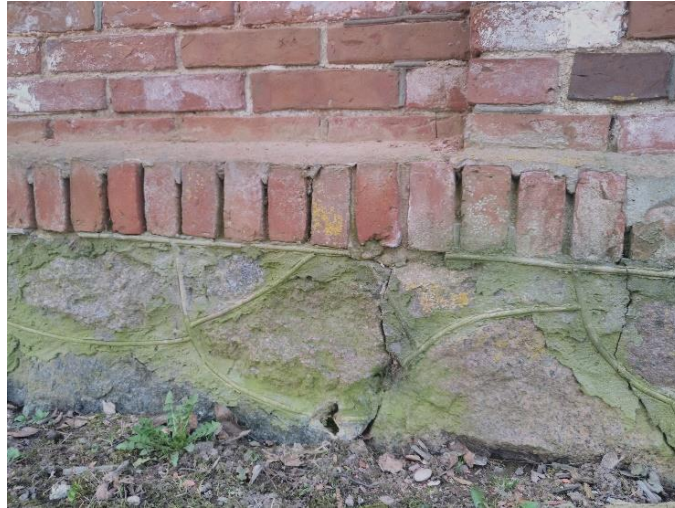
Vundament on laotud maakividest. Vundamendi rajamissügavust ei tea. Tellisseinast eenduv sokkel ulatub kuni 0,4 m üle maapinna. Soklil puudub sadevett eemale juhtiv veenina. Müüritis on tahatud

pinnaga, kivid on sobitatud täpselt. Müüritis on tasandatud suure tsemendisisaldusega vuukimisseguga, millesse on tõmmatud vuukrauaga kumerad valevuugid. Müüritis laotises kasutatud lubjasegu ja tsemendirohke vuukimissegu erineva soojus- ja niiskuspaisumise tõttu on vuukimissegu kohati maha koorunud. Maakividest alusmüürile on laotud servi asetatud tellistest alusrida, mis on pealt tasandatud lubimördiga (ill.5).

Illustratsioon 5. Hoone valevuukidega sokkel. Autori foto.

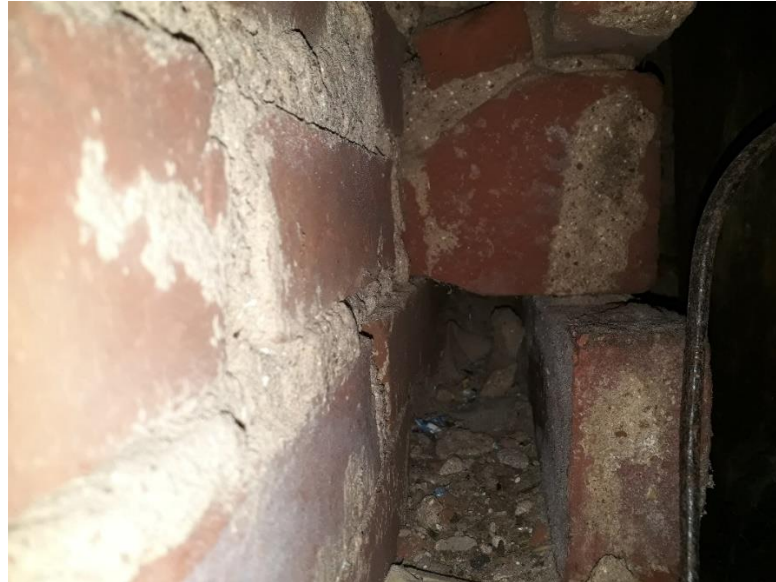
Seina sisemise ja välimise laotise vahel on ca 60 mm paksune liivtäide. (ill.7) Sisevooder on endise lauda osas kohati deformeerunud.

Illustratsioon 7. Liivtäide välisseinas. Autori foto.

Vanad, roostetanud aknaplekid asendada tsingitud plekist veeplekidega. Elamismugavuse parandamiseks võib kaaluda liivtäite eemaldamist välisseina müüritise vahelt ja selle asendamist PUR vahuga. Enne lisasoojustamise otsust teha niiskustehnilised arvutused.

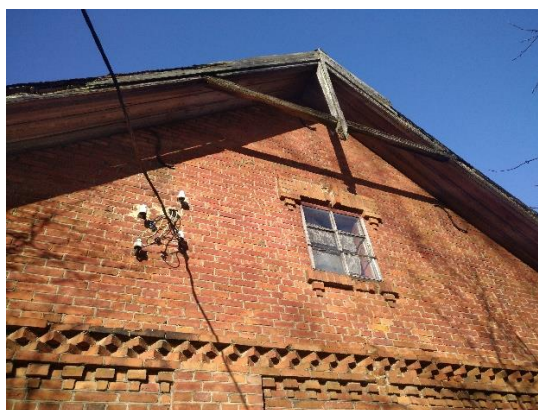
Illustratsioon 8. Otsaviilu karniis, rippсарikas ja viiluaken. Autori foto.

Otsaviilude kohal on ilmastiku mõjul täielikult mädanenud profileeritud rippсарikad. Katusekatteks oli algselt laastukatus, mis nõukogude perioodil kaeti väikeseformaadiliste eterniitplaatidega. Nüüdseks on eterniitplaadid sammaldunud ja vajaksid väljavahetamist.

Erilist tähelepanu peab pöörama otsaviiludele, kus on laotise paksuseks pool kivi. Otsaviilud on kõige rohkem ilmastiku mõjude käes ja müüritise vahelt sisse tunginud vesi kahjustab lisaks müürile ka katuse kandekonstruktsioone ja vahelage.

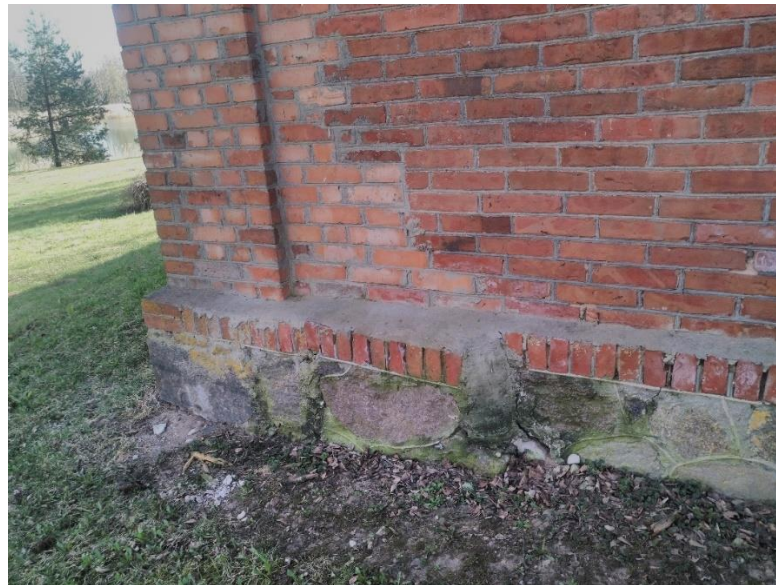
võrra eenduvad pilastrid. Seinte seisukord on rahuldav. II MS ajal pommikillu tabamuse saanud hoone nurk on üles laotud hilisemat päritolu täistellistest (Tallinna Ehituskeraamikatehas). Seina vuuk on vormistatud analoogselt algse seinaga kumervuugina. Nurga taastamise käigus on veidi muudetud sokli geomeetriat, uuesti laotud sein ulatub esialgsest seinast ja soklijoonest kuni 60 mm väljapoole (ill.9).

Illustratsioon 9. Hoone taastatud nurk. Autori foto.

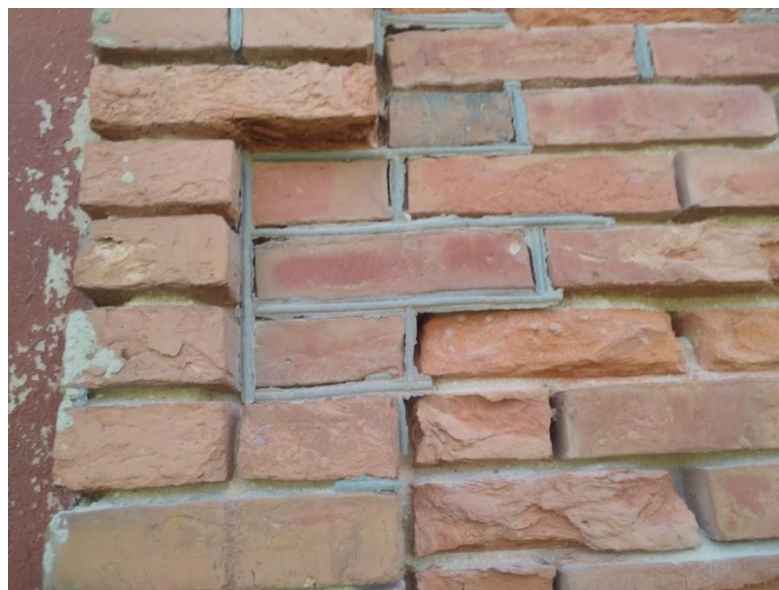
Lõunapoolne otsasein on kannatanud vuugisegu irdumisest vuukidesse pääsenud vee tõttu. Vesi on niiskuseks kivise imendudes ja seal külmudes tekitanud telliste pinnaerosiooni (ill.10).

Illustratsioon 10. Irdunud vuugitäite tõttu tekkinud pinnaerosioon. Autori foto.

Pudenenud vuugid täita lubjaseguga, mille koostis vastaks võimalikult esialgse müürisegu koostisele.

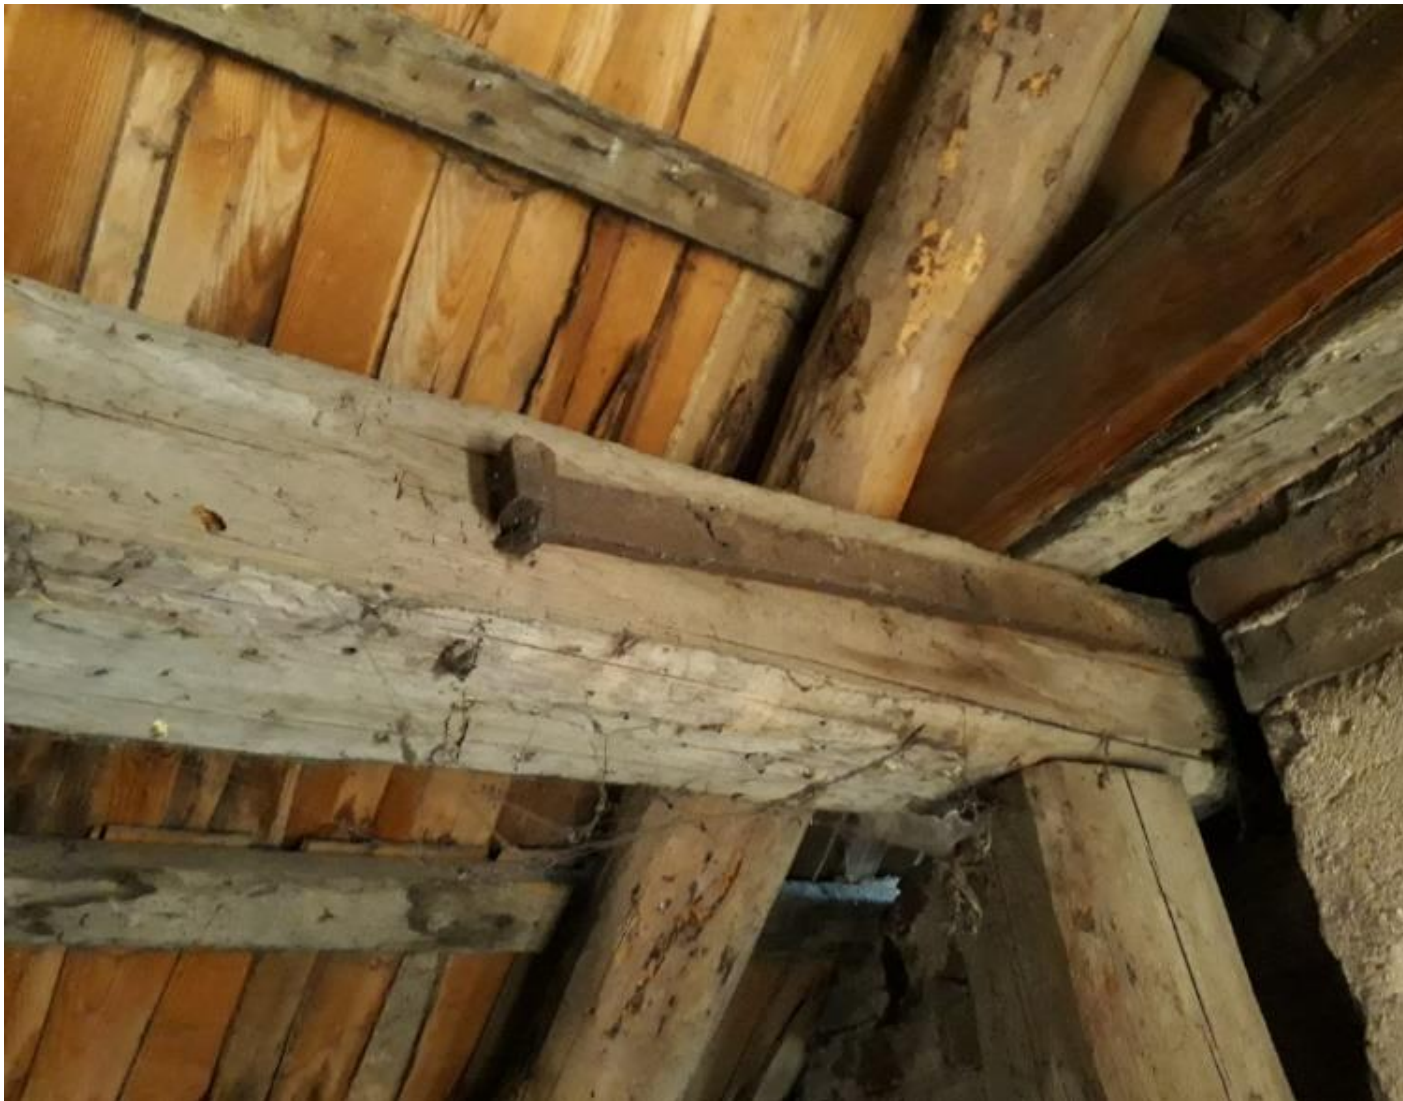
Sarikad on ühendatud pennidega neljakandiliseks lõigatud puitnaaglite abil, mille teostamise täpsus väärrib eraldi äramärkimist. Sarikad toetuvad pärlinile ja müüritisele räästapärline kaudu. Pärlini otsad on ankurdatud otsaviilu tellismüüritise külge sepistatud tõmbide abil (ill.11).

Illustratsioon 11. Katuse toolvärk ja pärlini sepistatud tõmbid. Autori foto.

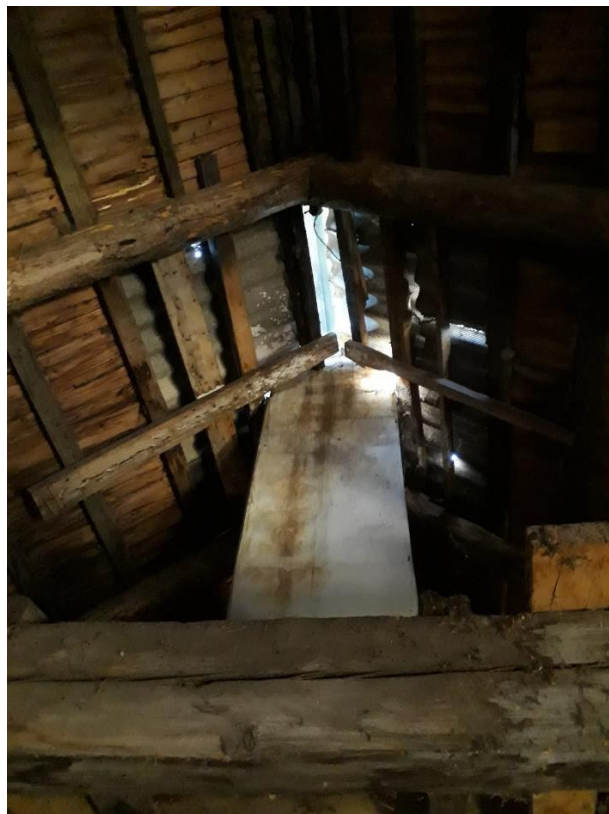
Sarikate ja pennide seisukord on hea, väiksemaid läbijooksudest tingitud puidukahjustusi on korstnate läbiviikude kohal (ill.13).

Illustratsioon 13. Korstna läbiviik, veekahjustus pennil. Autori foto.

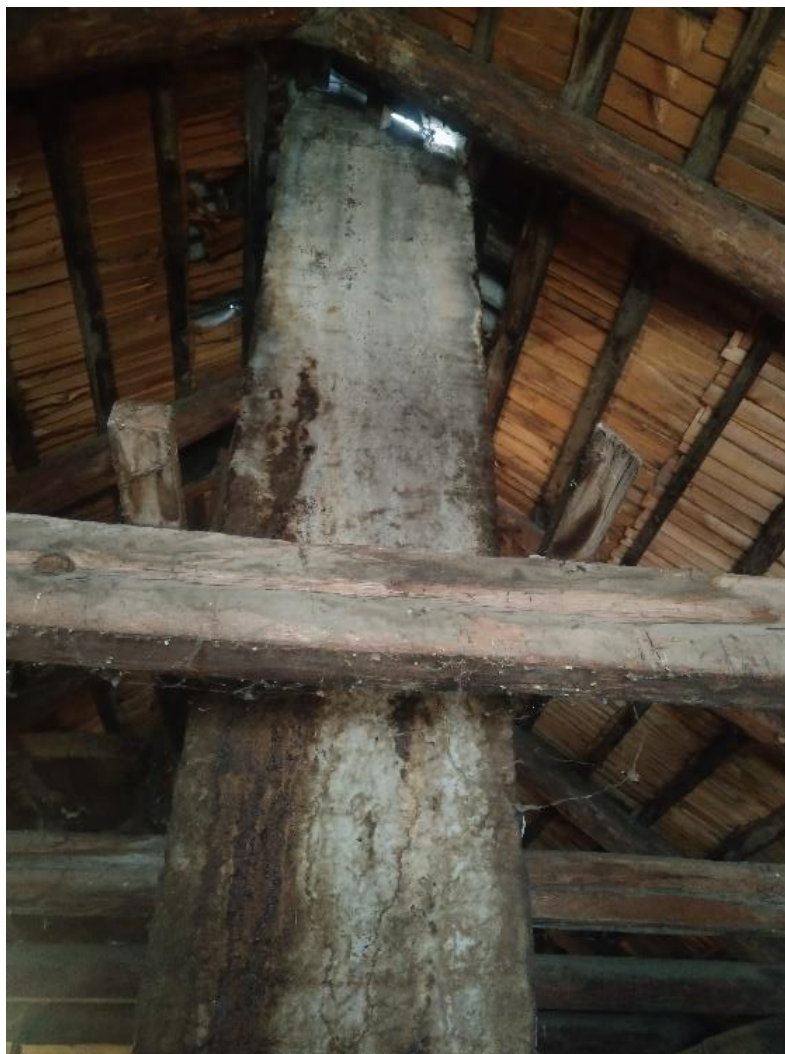
Hoonel on kaks korstnat, millest üks algupärane ja teine laotud 1970-ndatel. Teise algupärase korstna asukoht on nähtav lauda põrandas tellistest laotud vundamendina. Mõlemad korstnad on krohvitud lubikrohviga. Uuema korstna seisukord on hea, vanem pööningu osas pigitunud (ill.14).

Illustratsioon 14. Vana korsten. Autori foto.

Vanema korstna lähedal paiknevate sarikate ja pennide asukoht ei vasta tuleohutusnõuetele.

Hoonel on mitu erinevatel ajaperioodidel laotud ahju. Esialgseid küttekoldeid säilinud pole. Elutiiva kasutuses olev vanem ühelõõriline korsten on algupärane. Korsten on pööningu osas pigitunud. Pigitumise põhjuseks võib lisaks vanusele ja valele küttematerjalile olla muu hulgas olla hiljem rajatud küttekollete pikad viimalõõrid. Korstna seisukorda ja sellest tulenevaid töid peaks hindama erialase ettevalmistusega pottsepp. Kaasaegsemate küttesüsteemide kasutuselevõtu korral võib osa nõukogudeaegseid ahje lammutada.

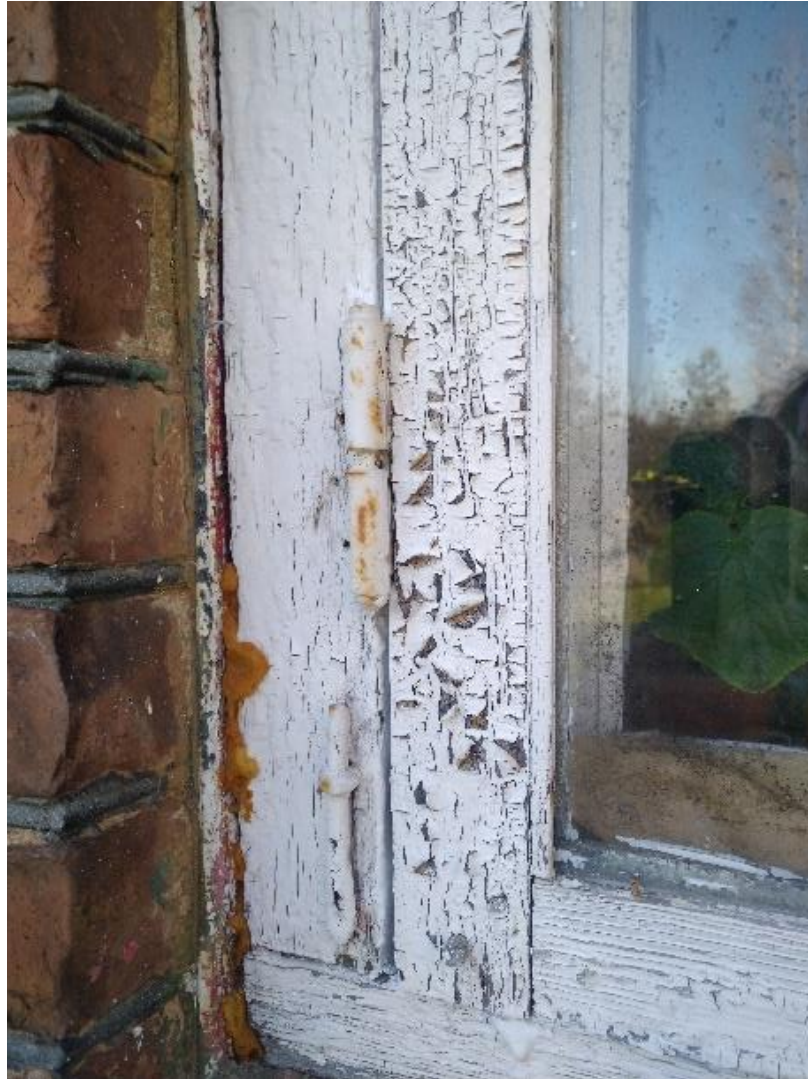
Hoonel on säilinud algupärased aknalengid koos aknahingedega. Nii välimised kui sisemised aknaraamid on asendatud. Uute raamide tarbeks on lengidele kinnitatud uued hinged. Välimiste aknaraamide seisukord on halb (ill.15).

Illustratsioon 15. Vana aknaleng koos uue raamiga. Autori foto.

Sisemised aknaraamid puhastada vanast värvist, pehkinud kohad eemaldada ja plommida. Kruntida värnitsaga, värvida linaõlivärviga. Klaasid kinnitada kitiga. Sisemistele raamidele võib abiliistuga

kinnitada väiksema soojajuhtivusega klaaspaketi. Välimised raamid valmistada sisemistele vastava klaasijaotusega ja klaasida ning viimistleda analoogselt sisemistega.

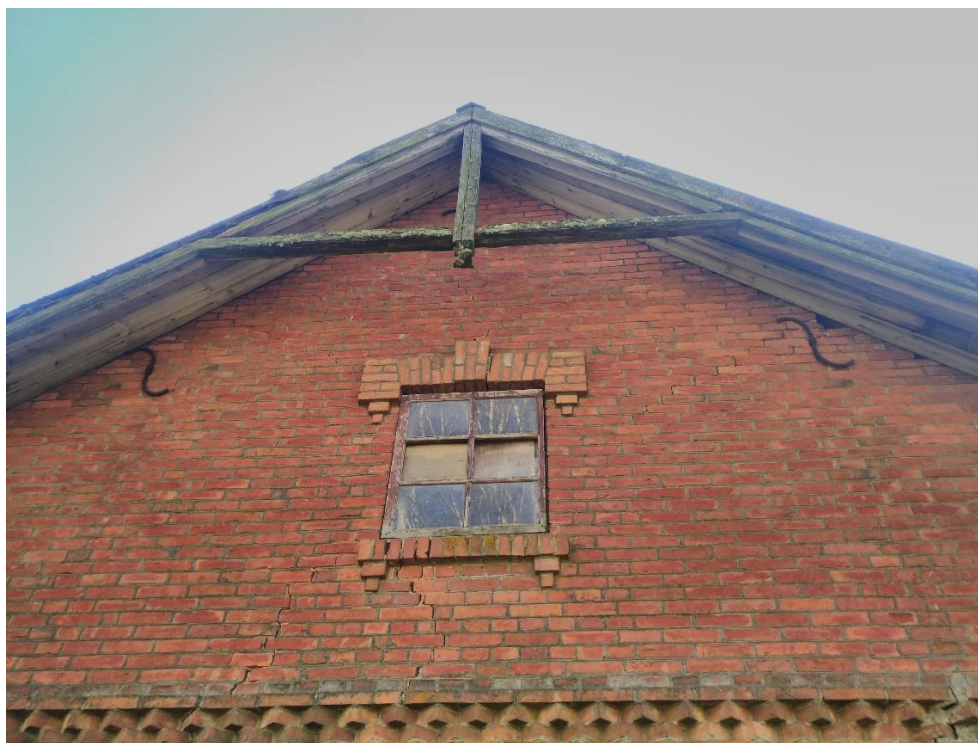
Pööningul on algupärased kuueruudulise jaotisega, ühekordsete raamidega aknad.(ill.16).

Illustratsioon 16. Otsaviilu algupärane aken.

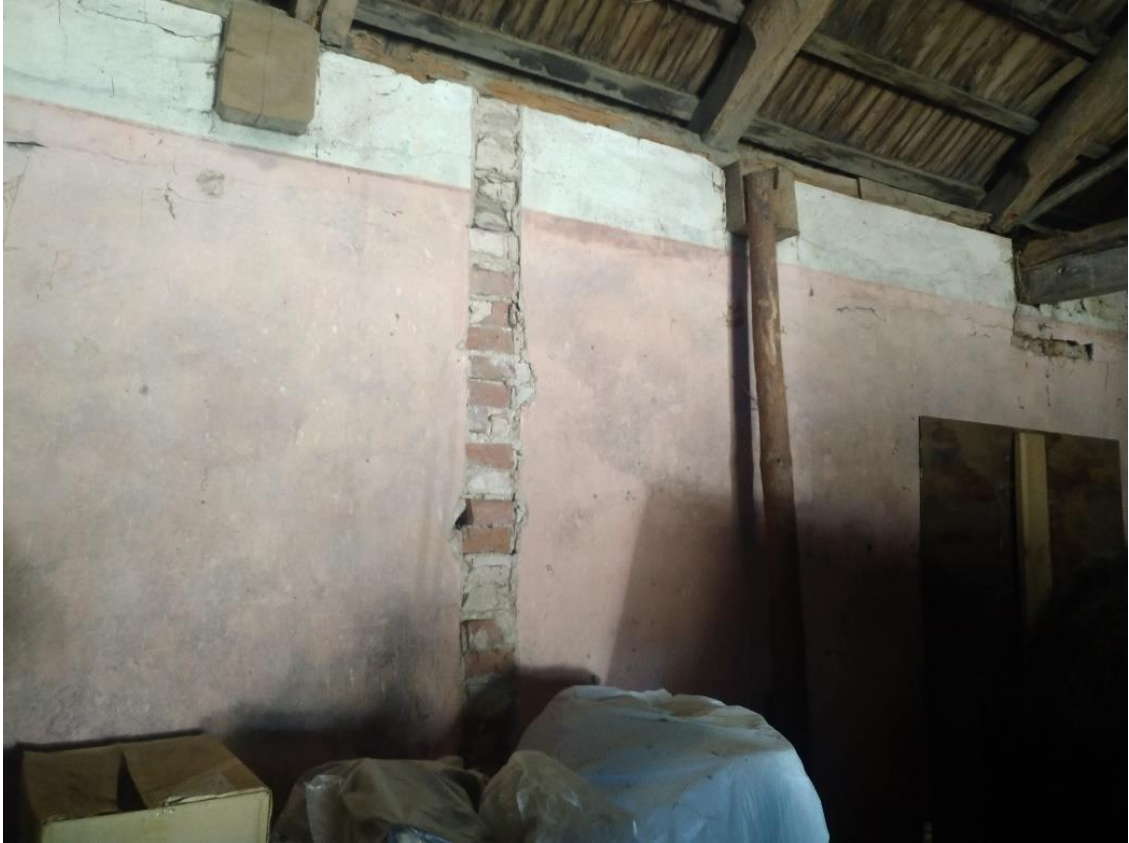
Hoone algsest siseviimistlusest saab aimu hoone osas, mis kohendati peale teiste asunikuperede väljakolimist laudaks. Algseks siseviimistluseks oli seinte osas lubikrohv, mis oli laetaladeni värvitud lubivärviga roosaks. Laetalad nähtaval, lae laudis ja talad valgeks lubjatud(ill 17).

Illustratsioon 17. Vaheseina asukoht, lubikrohviga kaetud seinad. Autori foto.
